COMUNE DI TESERO

**Piano di eliminazione delle barriere architettoniche
fisiche, sensoriali e cognitive**

PEBA

Schede di rilievo

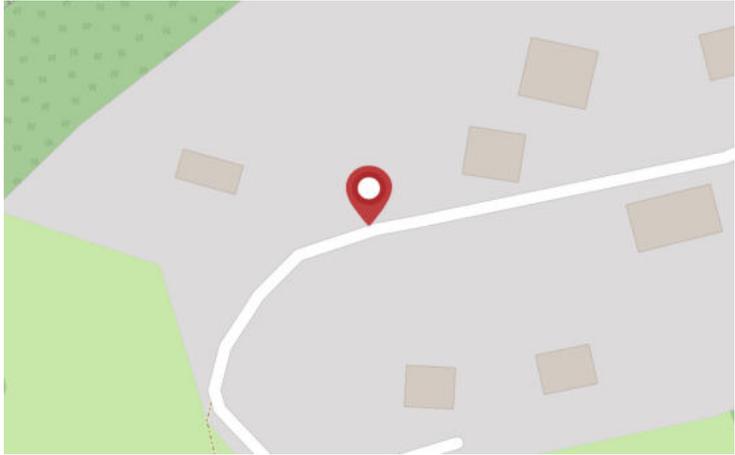
Tipologia barriera	<i>D.01 - Passo carraio inadeguato</i>	
Descrizione Barriera	<i>Passo carraio inadeguato per pendenza trasversale</i>	
Foto

Descrizione intervento	<p><i>Adeguamento del passo carraio mediante realizzazione di un percorso: - con pendenza trasversale inferiore a 1%; - con larghezza non inferiore a 120 cm; - posto a una quota intermedia fra quella del piano strada e quella di approdo dei mezzi; - raccordato parallelamente al senso di marcia pedonale con rampe con pendenza non superiore al 5% (massima 8%). I raccordi per l'attraversamento dei veicoli non dovranno ridurre la larghezza minima del passaggio pedonale.</i></p>	
Materiale	<i>Asfalto</i>	
Quantificazione intervento	<i>9 x 1,5 = 13,5 (Metri quadri)</i>

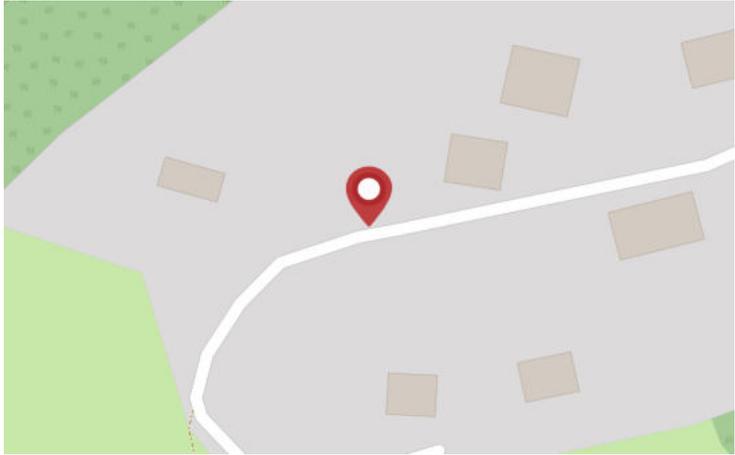
<p data-bbox="363 656 624 685">SOTTOPEDONDA, via</p>	
Tipologia barriera	D.01 - Passo carraio inadeguato	
Descrizione Barriera	Passo carraio inadeguato per pendenza trasversale	
Foto

Note integrative	Due passi carrai, presenza di cantiere, pavimentazione molto dissestata.

<p data-bbox="951 1464 1163 1494">Foto d'inquadramento</p>
Descrizione intervento	<p data-bbox="347 1525 1444 1715">Adeguamento del passo carraio mediante realizzazione di un percorso: - con pendenza trasversale inferiore a 1%; - con larghezza non inferiore a 120 cm; - posto a una quota intermedia fra quella del piano strada e quella di approdo dei mezzi; - raccordato parallelamente al senso di marcia pedonale con rampe con pendenza non superiore al 5% (massima 8%). I raccordi per l'attraversamento dei veicoli non dovranno ridurre la larghezza minima del passaggio pedonale.</p>	
Materiale	Asfalto	
Quantificazione intervento	22 x 1.5 = 33 (Metri quadri)

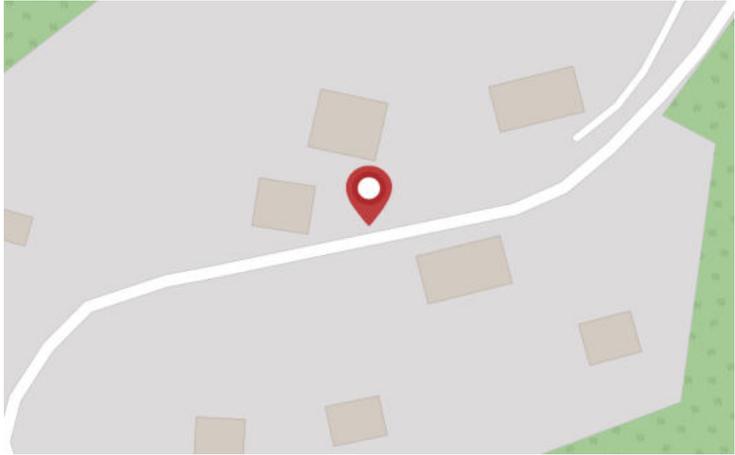
Tipologia barriera	L.01 - Percorso inadeguato o non protetto	
Descrizione Barriera	Assenza di percorso pedonale a raso	
Foto

Descrizione intervento	<p>Delimitazione di porzione del percorso riservata ai pedoni tramite realizzazione di segnaletica con riga bianca su pavimentazione in bitume, di larghezza 12-15 cm, finalizzata ad aumentarne il livello di sicurezza in ambiti caratterizzati da scarso traffico veicolare. La pavimentazione da delimitare deve risultare compatta e omogenea e avere pendenza trasversale non superiore all'1%.</p>	
Materiale	Segnaletica a terra - vernice	
Quantificazione intervento	28 (Metri lineari)	
Note integrative	<p>Necessario allargamento del percorso e doppia striscia a terra. Presente anche pendenza longitudinale eccessiva.</p>

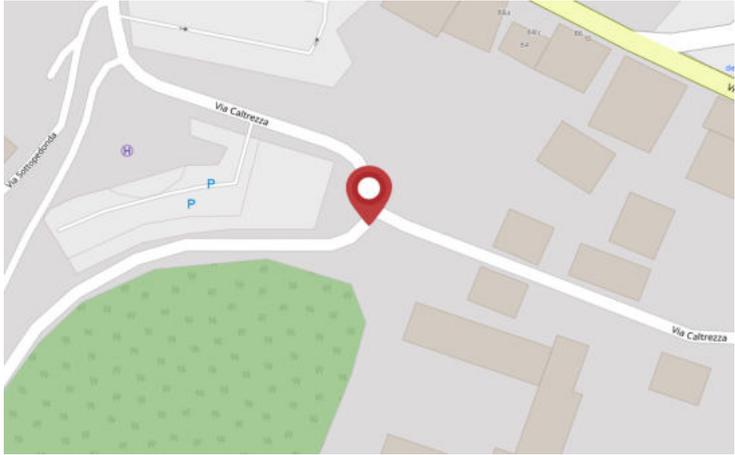
Tipologia barriera	A.02 - Pendenza eccessiva del piano di calpestio	
Descrizione Barriera	Scivolo con pendenza longitudinale eccessiva o assenza di scivolo	
Foto

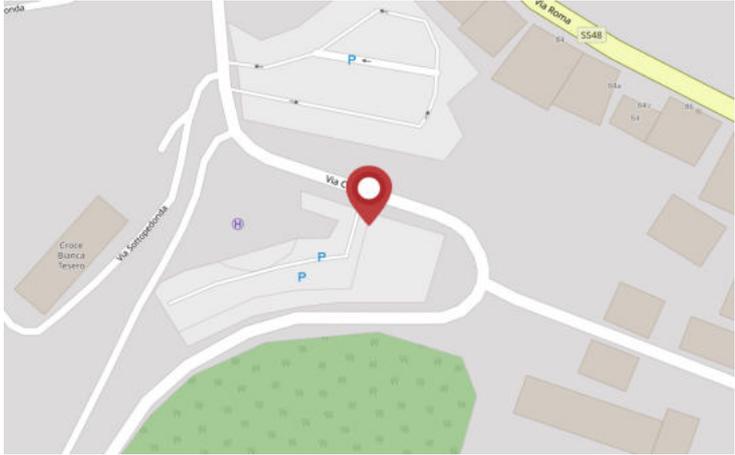
Tipologia barriera	L.01 - Percorso inadeguato o non protetto	
Descrizione Barriera	Assenza di percorso pedonale a raso	
Foto

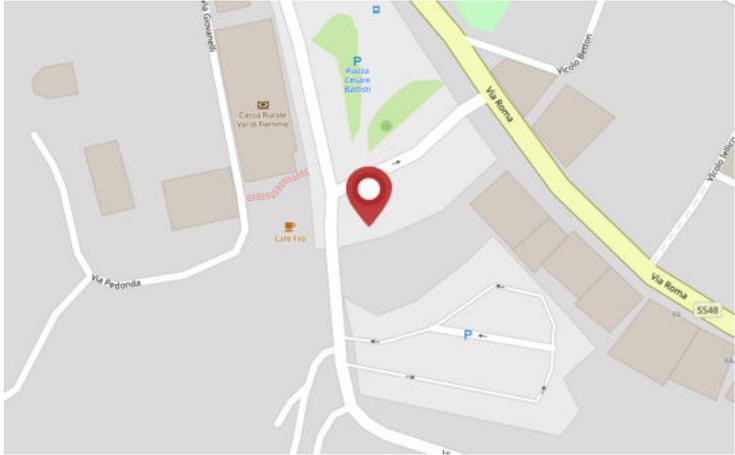
<p data-bbox="363 656 671 689">CESARE BATTISTI, piazza</p>
Tipologia barriera	<i>H.02 - Segnaletica tattilopiantare assente o inadeguata</i>
Descrizione Barriera	<i>Assenza o danneggiamento di segnalazione tattilopiantare per l'intercettazione di attraversamento pedonale</i>
Foto	<div style="display: flex; justify-content: space-around;"> <div data-bbox="347 842 807 1451">

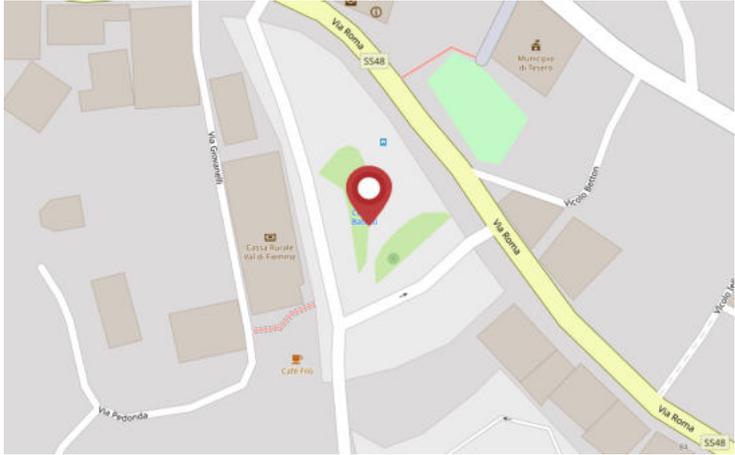
Tipologia barriera	N.01 - Pavimentazione inadeguata	
Descrizione Barriera	<i>Presenza di sconnessioni, buche isolate, deformazioni della pavimentazione esistente, assenza di porzioni di essa</i>	
Foto

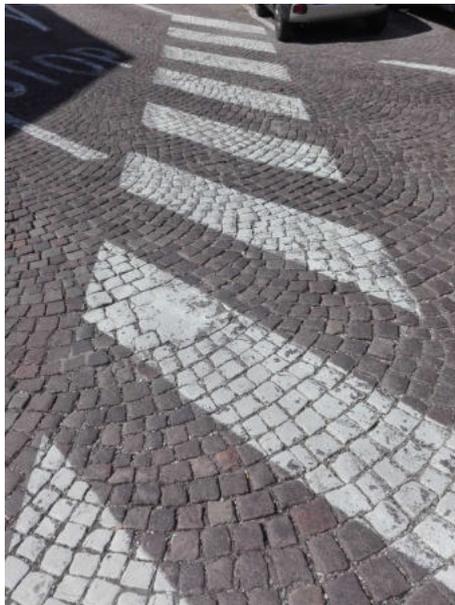
Pavimentazione con sconnessioni dovute alle fugature

Rifacimento della fugatura tramite asportazione del materiale sporgente e ripristino del materiale dove mancante, con stilatura adeguata al fine di ottenere perfetta complanarità tra gli elementi costituenti la pavimentazione.

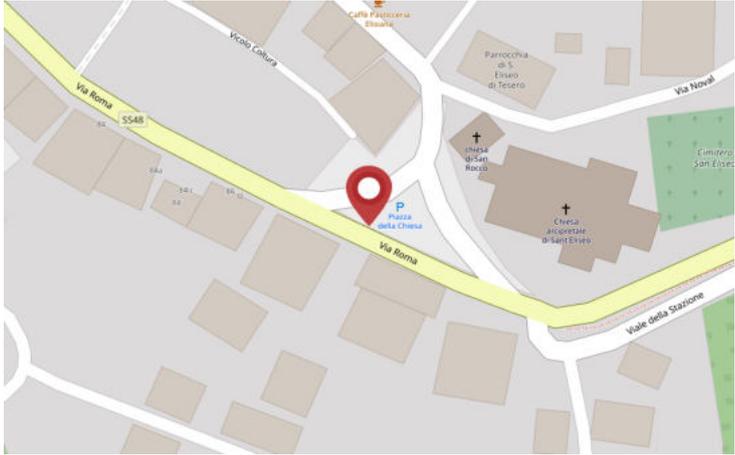
Tipologia barriera	<i>H.02 - Segnaletica tattilopiantare assente o inadeguata</i>	
Descrizione Barriera	<i>Assenza o danneggiamento di segnalazione tattilopiantare per l'intercettazione di attraversamento pedonale</i>	
Foto

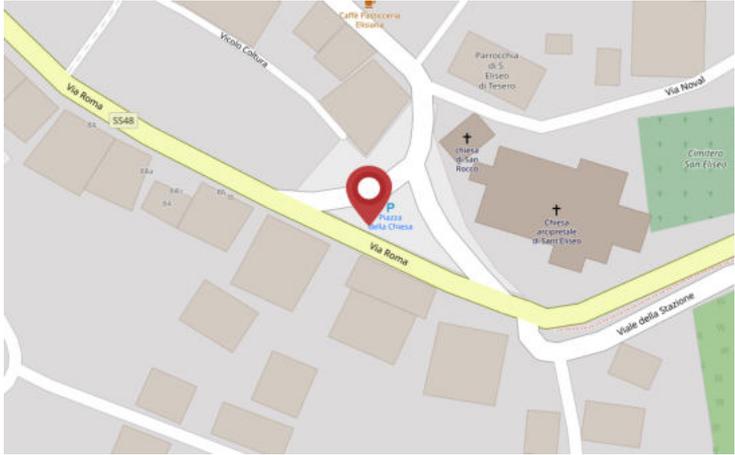
Tipologia barriera	N.07 - Pavimentazione inadeguata	
Descrizione Barriera	<i>Attraversamento pedonale con pavimentazione inadeguata per la presenza di sconnessioni, chiusini/caditoie non raccordati con la pavimentazione esistente</i>	
Foto

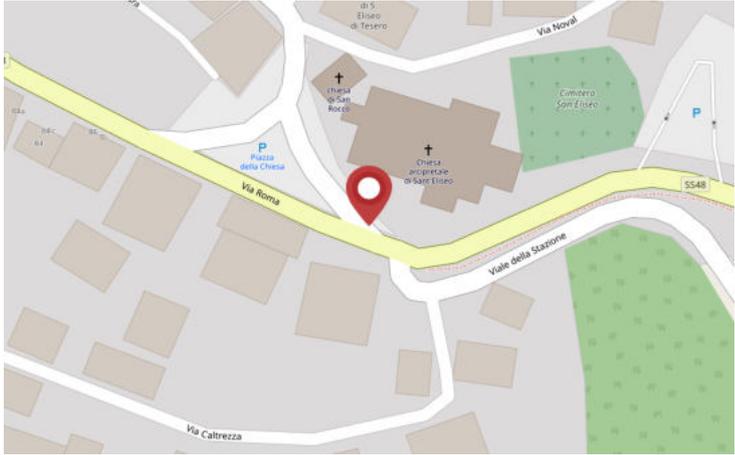
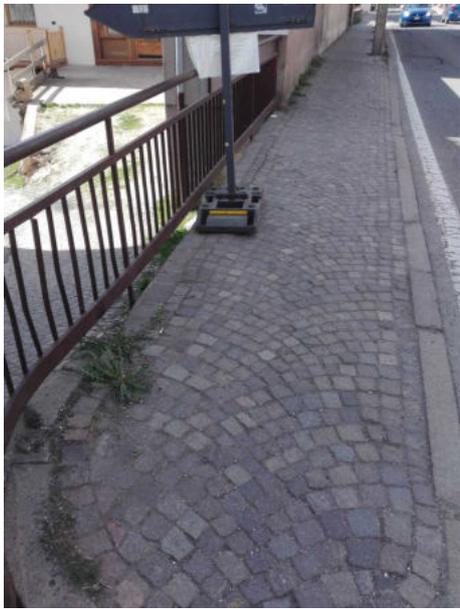
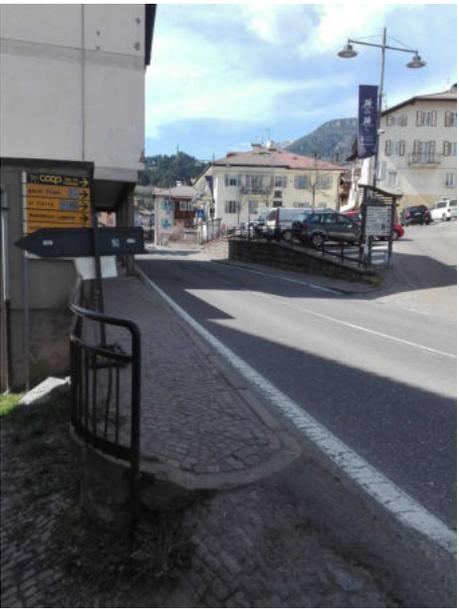
<p>ROMA, via</p>
Tipologia barriera	N.05 - Pavimentazione inadeguata
Descrizione Barriera	Pavimentazione con sconnessioni dovute alle fugature
Foto	<div style="display: flex; justify-content: space-around;"> <div data-bbox="347 842 807 1451">

<p>Foto d'inquadramento</p> </div> </div>
Descrizione intervento	Rifacimento della fugatura tramite asportazione del materiale sporgente e ripristino del materiale dove mancante, con stilatura adeguata al fine di ottenere perfetta complanarità tra gli elementi costituenti la pavimentazione.
Materiale	Sigillante per fugature
Quantificazione intervento	12 x 1.2 = 14.4 (Metri quadri)

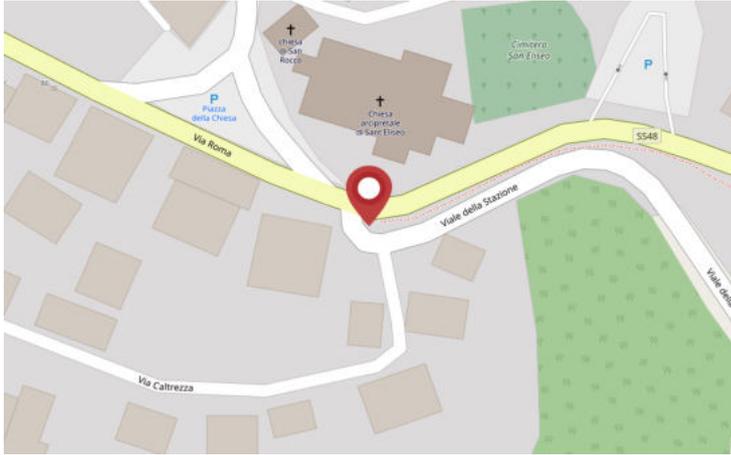
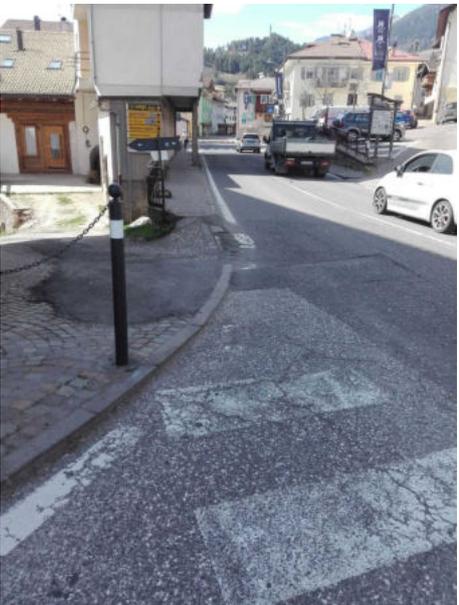
<p>ROMA, via</p>
Tipologia barriera	L.02 - Percorso inadeguato o non protetto
Descrizione Barriera	Assenza di percorso accessibile o percorso sottodimensionato
Foto	<div style="display: flex; justify-content: space-around;"> <div data-bbox="347 842 807 1447">

<p>Foto d'inquadramento</p> </div> </div>
Descrizione intervento	<p>Ampliamento della larghezza complessiva del percorso esistente tramite realizzazione di una nuova pavimentazione pedonale, identica alla preesistente. Per consentirne l'uso da parte di persone in sedia a ruote, la larghezza minima del percorso dovrà essere di 120 cm, con superficie calpestabile compatta ed omogenea. Le fugature, se presenti, saranno prive di risalti e non superiori a 0,5 cm. La pendenza trasversale non dovrà superare l'1%.</p>
Materiale	Asfalto
Quantificazione intervento	10 x 1.5 = 15 (Metri quadri)

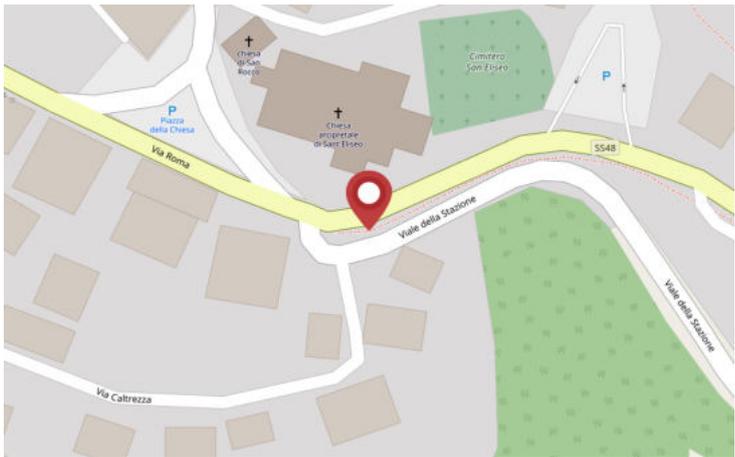
Tipologia barriera	N.01 - Pavimentazione inadeguata
Descrizione Barriera	<i>Presenza di sconnessioni, buche isolate, deformazioni della pavimentazione esistente, assenza di porzioni di essa</i>
Foto

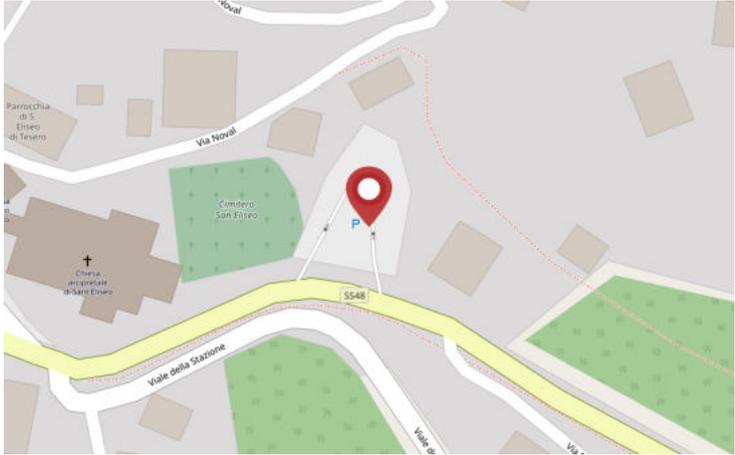
Tipologia barriera	F.07 - Parcheggio riservato inadeguato	
Descrizione Barriera	Scarsa o inesistente dotazione di parcheggi riservati ai disabili	
Foto

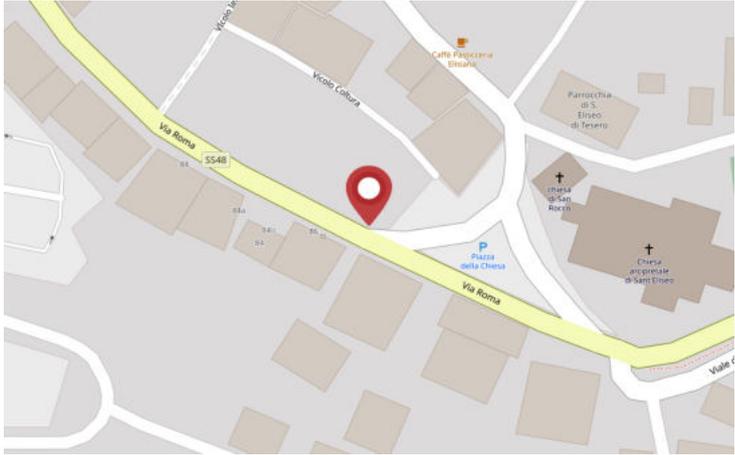
<p>ROMA, via</p>
Tipologia barriera	<i>H.02 - Segnaletica tattilopiantare assente o inadeguata</i>
Descrizione Barriera	<i>Assenza o danneggiamento di segnalazione tattilopiantare per l'intercettazione di attraversamento pedonale</i>
Foto	<div style="display: flex; justify-content: space-around;"> <div data-bbox="347 842 807 1451">

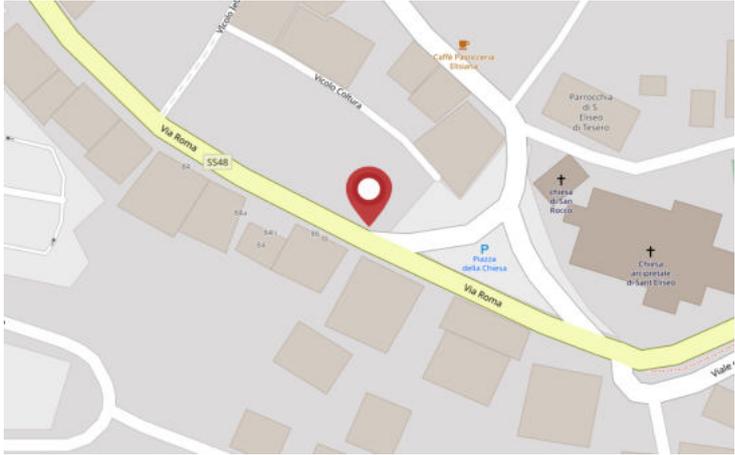
Tipologia barriera	B.01 - Raccordo pedonale inadeguato	
Descrizione Barriera	Raccordo pedonale inadeguato - presenza pendenze longitudinale e trasversale in prossimità della rampa di raccordo tra il marciapiede e l'attraversamento in carreggiata	
Foto

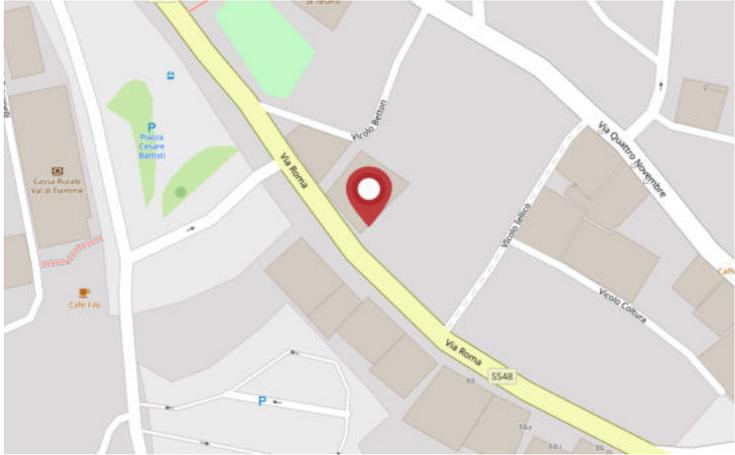
Tipologia barriera	ROMA, via <i>H.02 - Segnaletica tattilopiantare assente o inadeguata</i>	
Descrizione Barriera	<i>Assenza o danneggiamento di segnalazione tattilopiantare per l'intercettazione di attraversamento pedonale</i>	
Foto

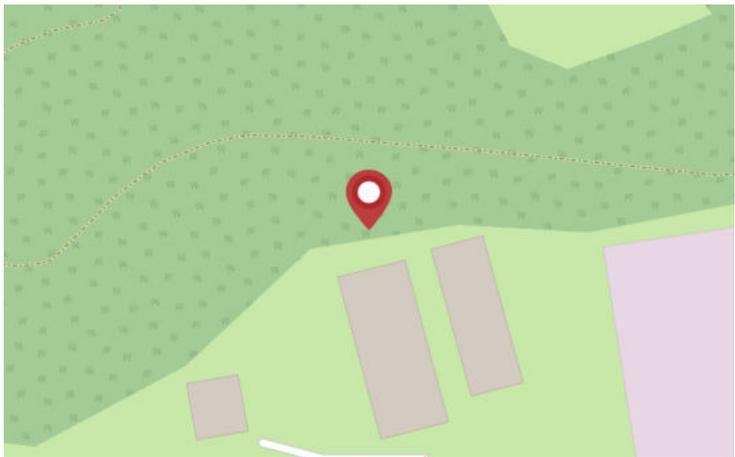
<p>SOTTOPEDONDA, via</p>
Tipologia barriera	N.01 - Pavimentazione inadeguata
Descrizione Barriera	<i>Presenza di sconnessioni, buche isolate, deformazioni della pavimentazione esistente, assenza di porzioni di essa</i>
Foto

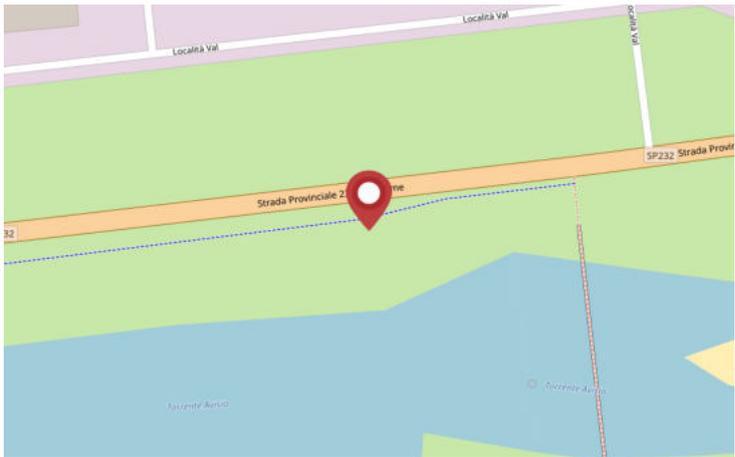
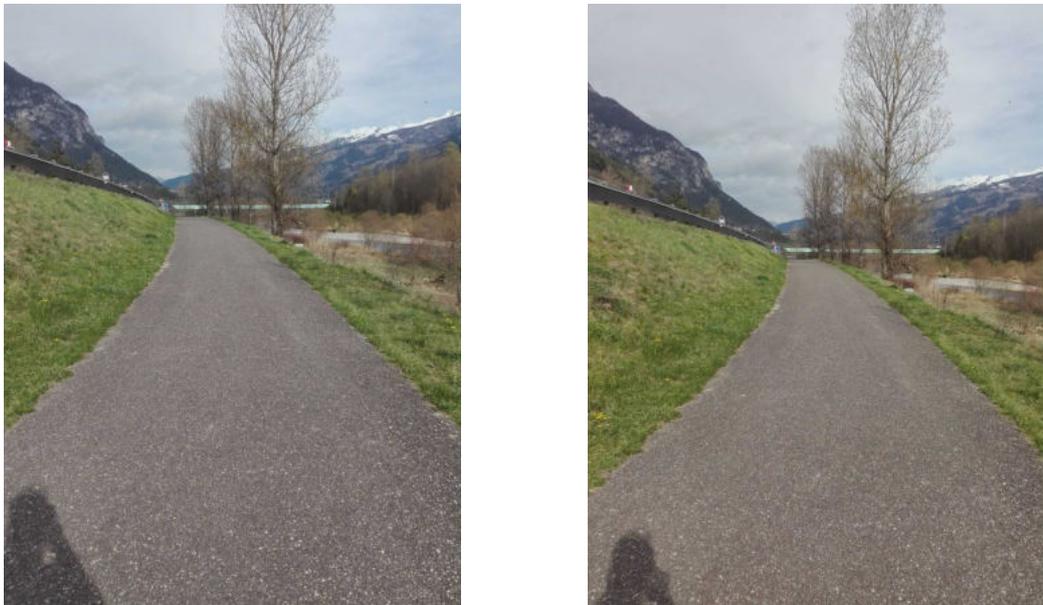
Tipologia barriera	M.12 - Arredo urbano assente o inadeguato
Descrizione Barriera	Elemento illuminante assente o inadeguato
Foto

Descrizione intervento	<i>Inserimento di nuovo impianto di illuminazione pubblica lungo il percorso pedonale. I nuovi punti luce dovranno essere posti a lato del percorso assicurando la percorribilità dello stesso in sicurezza e garantendone una larghezza minima di 120 cm.</i>
Materiale	Elemento illuminante
Quantificazione intervento	14 (Numero)

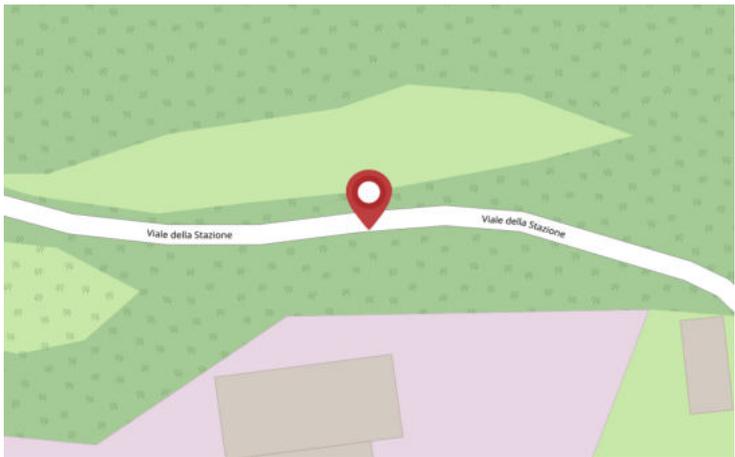
<p>DELLA STAZIONE, via</p>
Tipologia barriera	N.01 - Pavimentazione inadeguata
Descrizione Barriera	<i>Presenza di sconnessioni, buche isolate, deformazioni della pavimentazione esistente, assenza di porzioni di essa</i>
Foto

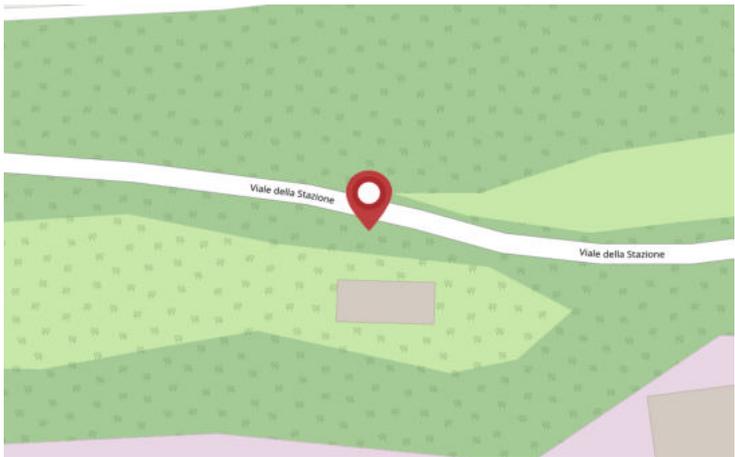
<p>DELLA STAZIONE, via</p>
Tipologia barriera	N.01 - Pavimentazione inadeguata
Descrizione Barriera	<i>Presenza di sconnessioni, buche isolate, deformazioni della pavimentazione esistente, assenza di porzioni di essa</i>
Foto

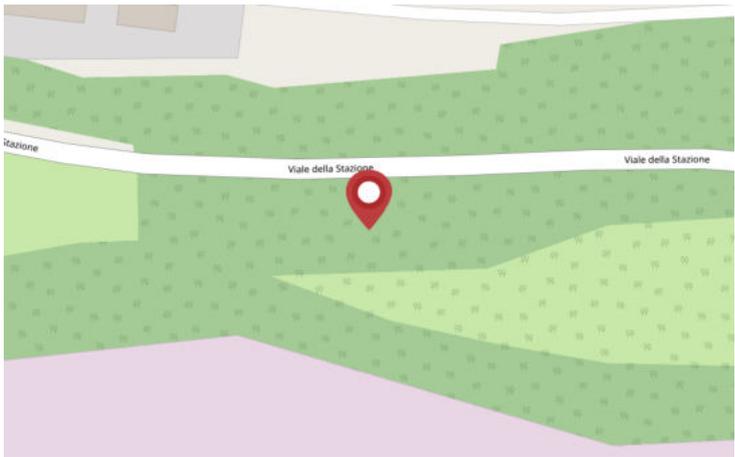
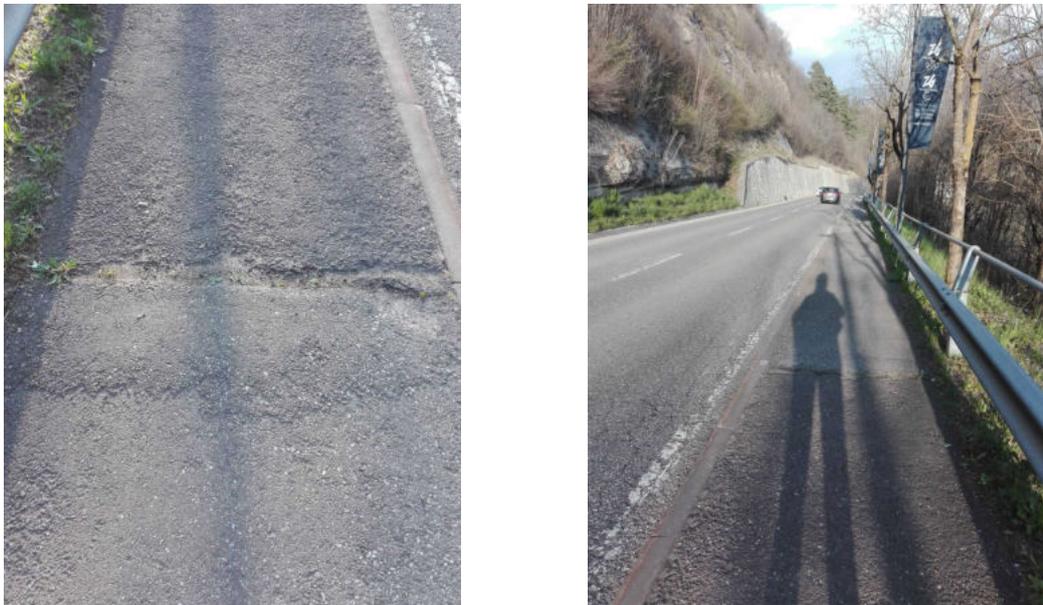
Tipologia barriera	N.01 - Pavimentazione inadeguata
Descrizione Barriera	<i>Presenza di sconnessioni, buche isolate, deformazioni della pavimentazione esistente, assenza di porzioni di essa</i>
Foto

Descrizione intervento	<i>Adeguamento della pavimentazione dissestata tramite demolizione e rifacimento del tappetino d'usura o sostituzione di parte di essa, con finitura tale da rendere il piano di calpestio perfettamente complanare e raccordato adeguatamente alla pavimentazione esistente.</i>
Materiale	Asfalto
Quantificazione intervento	0.5 x 1.5 = 0.75 (Metri quadri)

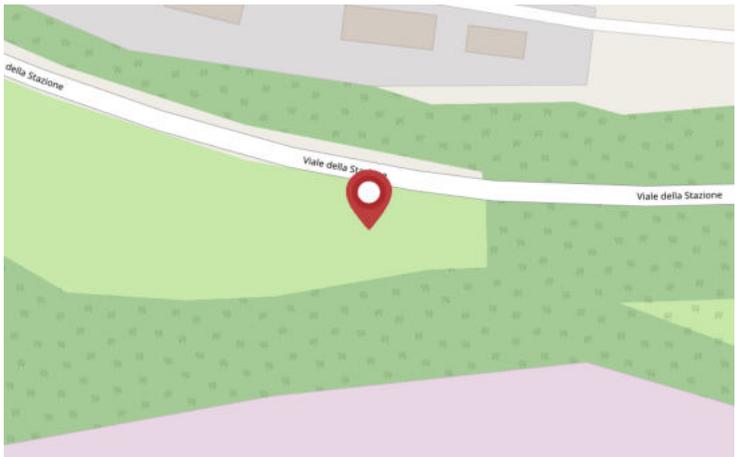
<p>DELLA STAZIONE, via</p>
Tipologia barriera	N.01 - Pavimentazione inadeguata
Descrizione Barriera	<i>Presenza di sconnessioni, buche isolate, deformazioni della pavimentazione esistente, assenza di porzioni di essa</i>
Foto

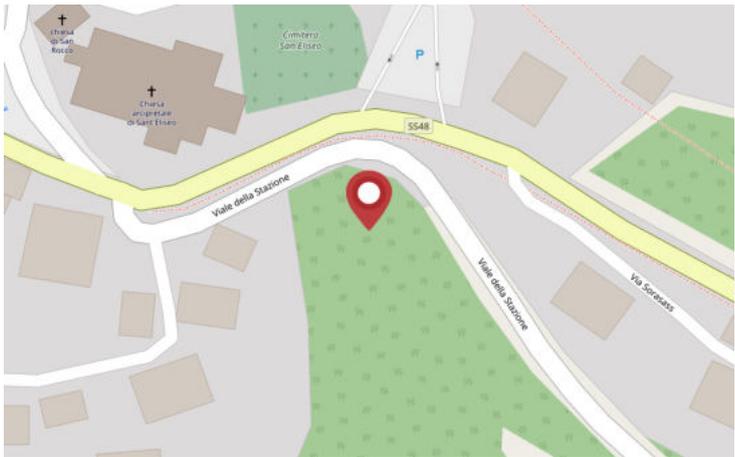
Tipologia barriera	N.01 - Pavimentazione inadeguata
Descrizione Barriera	<i>Presenza di sconnessioni, buche isolate, deformazioni della pavimentazione esistente, assenza di porzioni di essa</i>
Foto

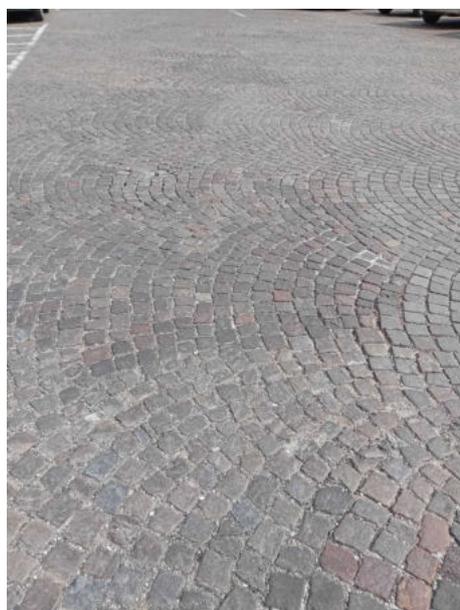
Pavimentazione con sconnessioni dovute alle fugature

Rifacimento della fugatura tramite asportazione del materiale sporgente e ripristino del materiale dove mancante, con stilatura adeguata al fine di ottenere perfetta complanarità tra gli elementi costituenti la pavimentazione.

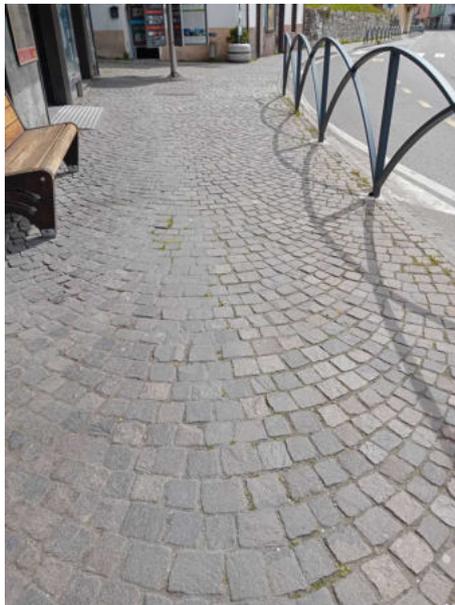
Pavimentazione con sconnessioni dovute alle fugature

Rifacimento della fugatura tramite asportazione del materiale sporgente e ripristino del materiale dove mancante, con stilatura adeguata al fine di ottenere perfetta complanarità tra gli elementi costituenti la pavimentazione.

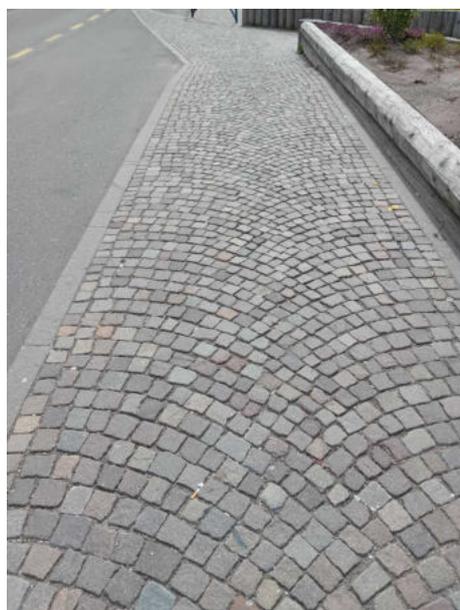
Pavimentazione con sconnessioni dovute alle fugature

Rifacimento della fugatura tramite asportazione del materiale sporgente e ripristino del materiale dove mancante, con stilatura adeguata al fine di ottenere perfetta complanarità tra gli elementi costituenti la pavimentazione.

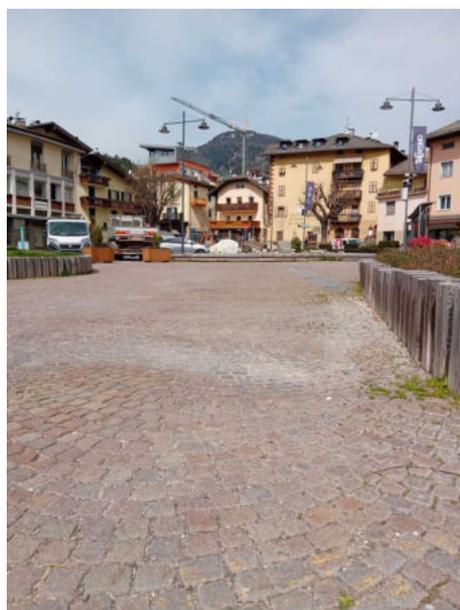
Pavimentazione con sconnessioni dovute alle fugature

Rifacimento della fugatura tramite asportazione del materiale sporgente e ripristino del materiale dove mancante, con stilatura adeguata al fine di ottenere perfetta complanarità tra gli elementi costituenti la pavimentazione.

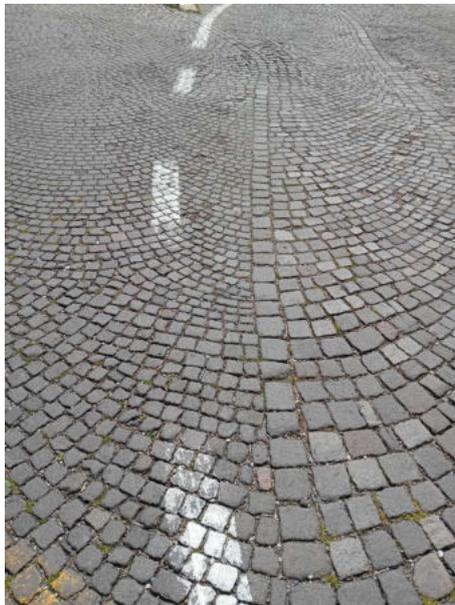
Pavimentazione con sconnessioni dovute alle fugature

Rifacimento della fugatura tramite asportazione del materiale sporgente e ripristino del materiale dove mancante, con stilatura adeguata al fine di ottenere perfetta complanarità tra gli elementi costituenti la pavimentazione.

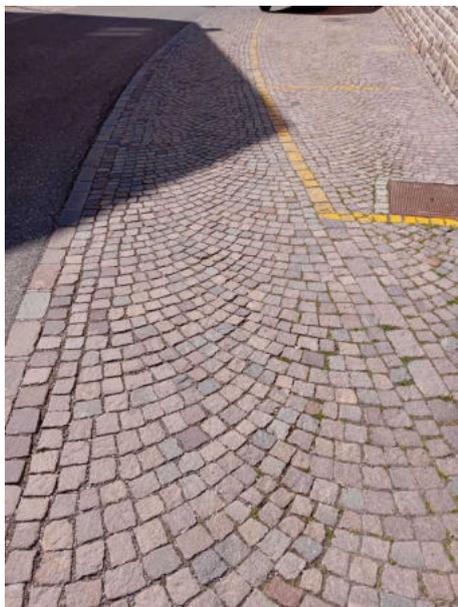
Pavimentazione con sconnessioni dovute alle fugature

Rifacimento della fugatura tramite asportazione del materiale sporgente e ripristino del materiale dove mancante, con stilatura adeguata al fine di ottenere perfetta complanarità tra gli elementi costituenti la pavimentazione.

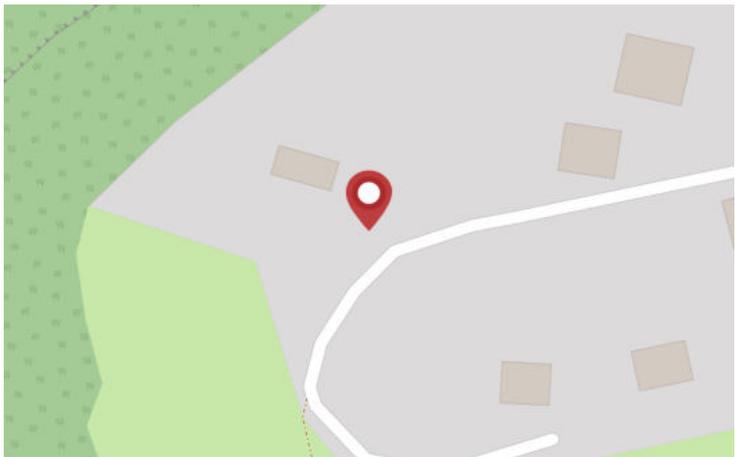
<p>SOTTOPEDONDA, via</p>
Tipologia barriera	N.01 - Pavimentazione inadeguata
Descrizione Barriera	<i>Presenza di sconnessioni, buche isolate, deformazioni della pavimentazione esistente, assenza di porzioni di essa</i>
Foto

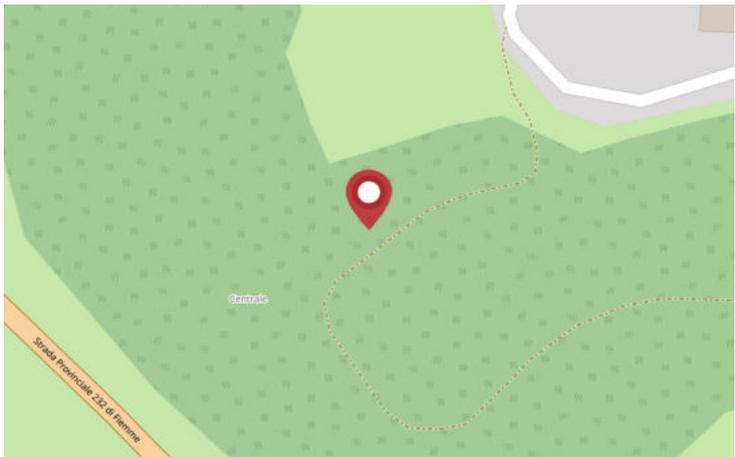
<p>SOTTOPEDONDA, via</p>
Tipologia barriera	L.05 - Percorso inadeguato o non protetto
Descrizione Barriera	Assenza di protezione del percorso pedonale
Foto

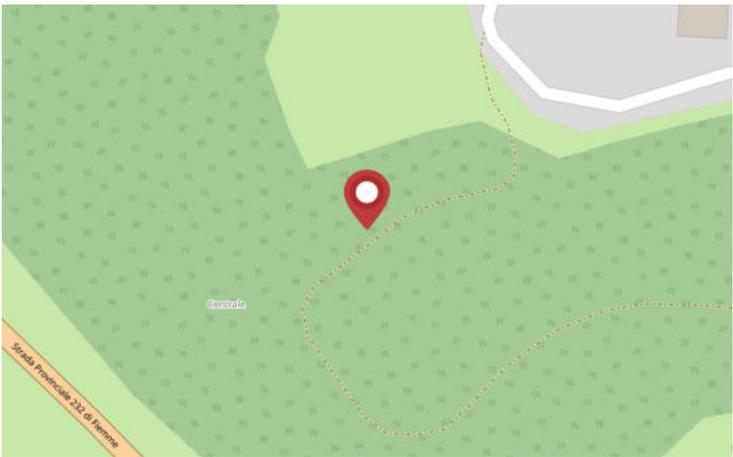
<p>SOTTOPEDONDA, via</p>
Tipologia barriera	N.01 - Pavimentazione inadeguata
Descrizione Barriera	<i>Presenza di sconnessioni, buche isolate, deformazioni della pavimentazione esistente, assenza di porzioni di essa</i>
Foto

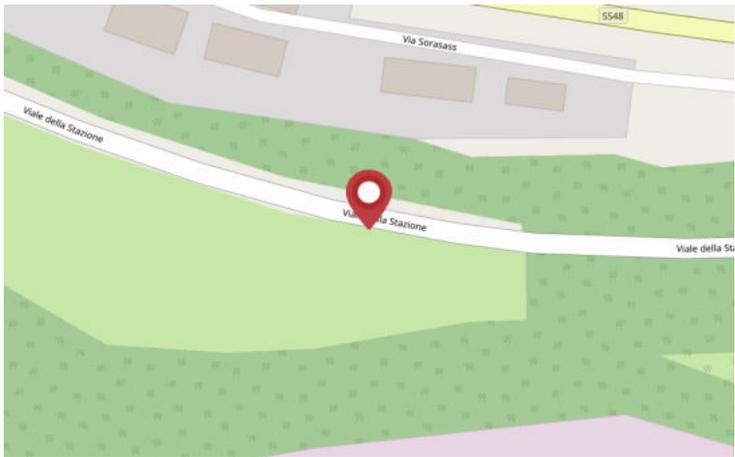
Tipologia barriera	N.01 - Pavimentazione inadeguata
Descrizione Barriera	<i>Presenza di sconnessioni, buche isolate, deformazioni della pavimentazione esistente, assenza di porzioni di essa</i>
Foto

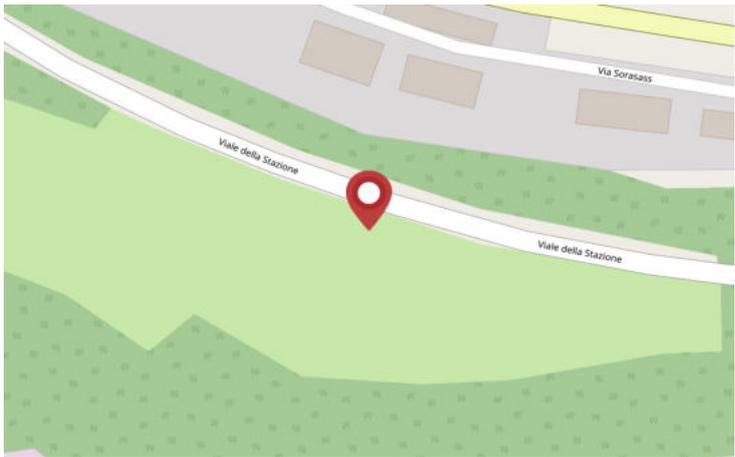
Tipologia barriera	N.01 - Pavimentazione inadeguata
Descrizione Barriera	<i>Presenza di sconnessioni, buche isolate, deformazioni della pavimentazione esistente, assenza di porzioni di essa</i>
Foto

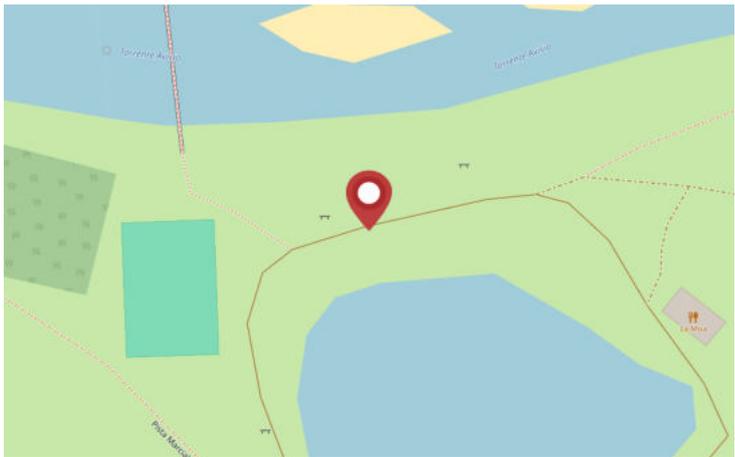
Tipologia barriera	N.01 - Pavimentazione inadeguata
Descrizione Barriera	<i>Presenza di sconnessioni, buche isolate, deformazioni della pavimentazione esistente, assenza di porzioni di essa</i>
Foto

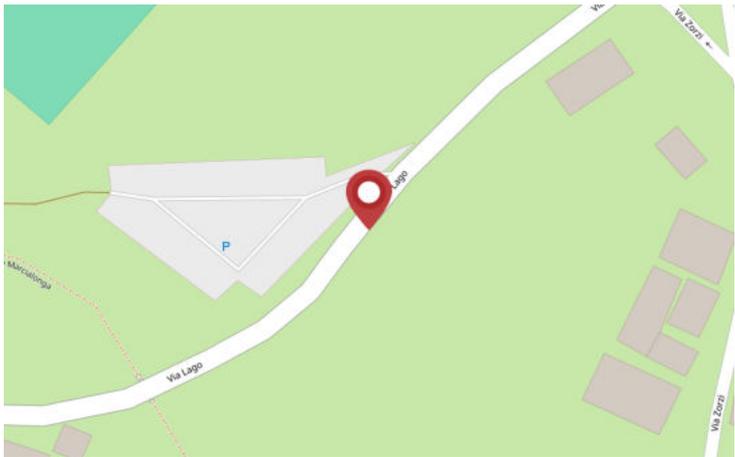
LAGO, via
Tipologia barriera	N.02 - Pavimentazione inadeguata
Descrizione Barriera	Sconnessione generalizzata della pavimentazione
Foto

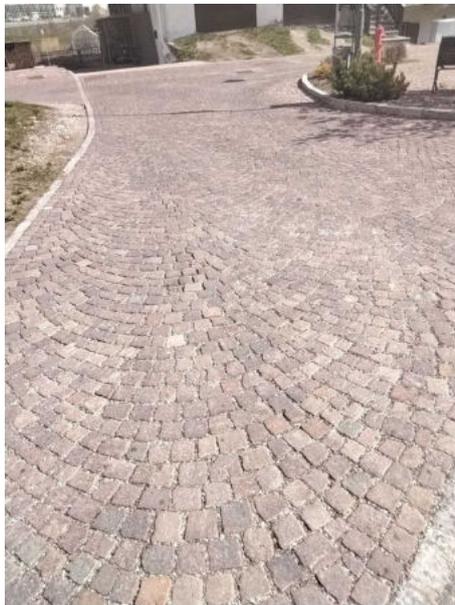
Pavimentazione con sconnessioni dovute alle fugature

Rifacimento della fugatura tramite asportazione del materiale sporgente e ripristino del materiale dove mancante, con stilatura adeguata al fine di ottenere perfetta complanarità tra gli elementi costituenti la pavimentazione.

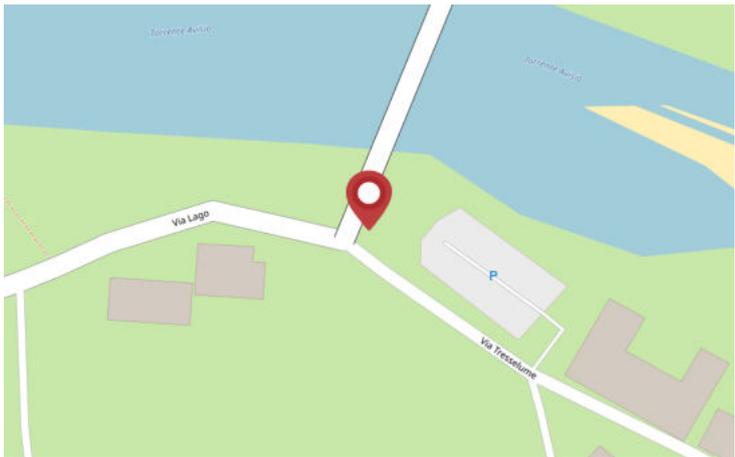
LAGO, via
Tipologia barriera	N.01 - Pavimentazione inadeguata
Descrizione Barriera	Presenza di sconnessioni, buche isolate, deformazioni della pavimentazione esistente, assenza di porzioni di essa
Foto

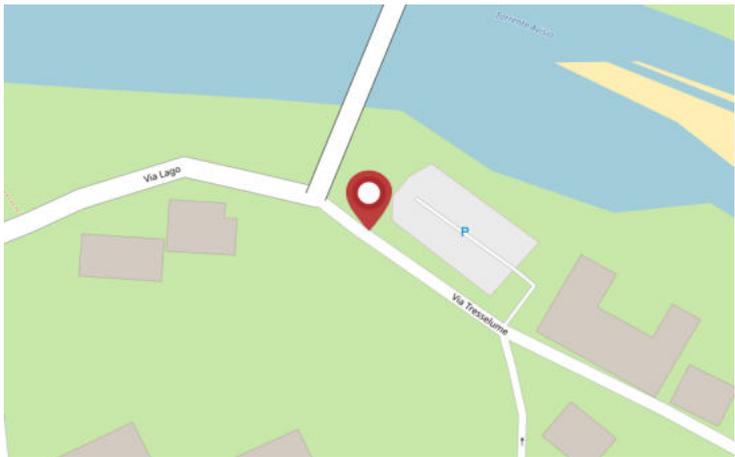
TRESSELUME, via
Tipologia barriera	N.01 - Pavimentazione inadeguata
Descrizione Barriera	<i>Presenza di sconnessioni, buche isolate, deformazioni della pavimentazione esistente, assenza di porzioni di essa</i>
Foto

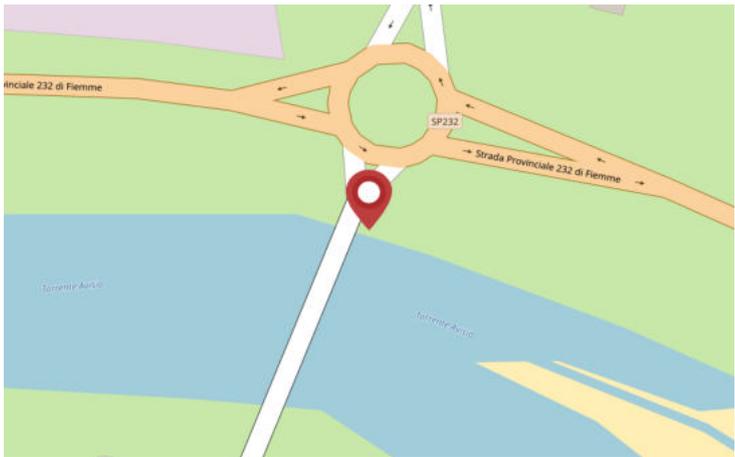
Tipologia barriera	N.01 - Pavimentazione inadeguata
Descrizione Barriera	<i>Presenza di sconnessioni, buche isolate, deformazioni della pavimentazione esistente, assenza di porzioni di essa</i>
Foto

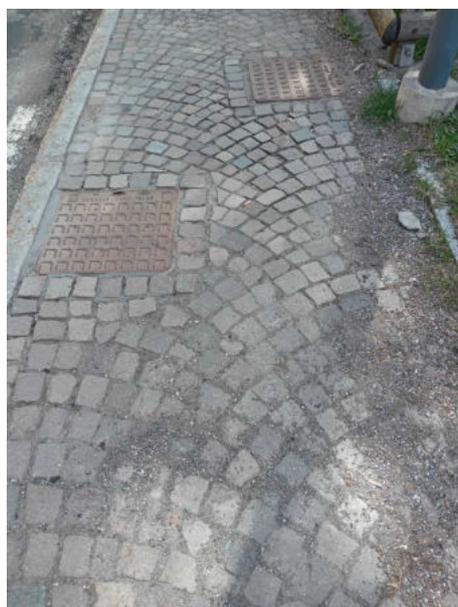
Pavimentazione con sconnessioni dovute alle fugature

Rifacimento della fugatura tramite asportazione del materiale sporgente e ripristino del materiale dove mancante, con stilatura adeguata al fine di ottenere perfetta complanarità tra gli elementi costituenti la pavimentazione.

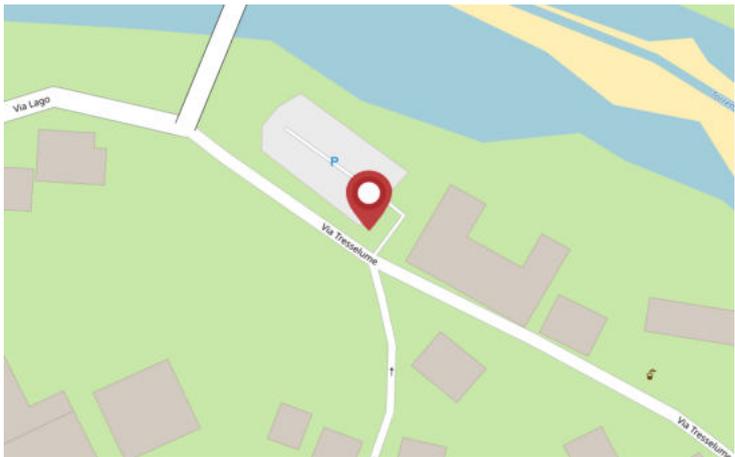
<p>TRESSELUME, via</p>
Tipologia barriera	B.01 - Raccordo pedonale inadeguato
Descrizione Barriera	Raccordo pedonale inadeguato - compresenza pendenze longitudinale e trasversale in prossimità della rampa di raccordo tra il marciapiede e l'attraversamento in carreggiata
Foto

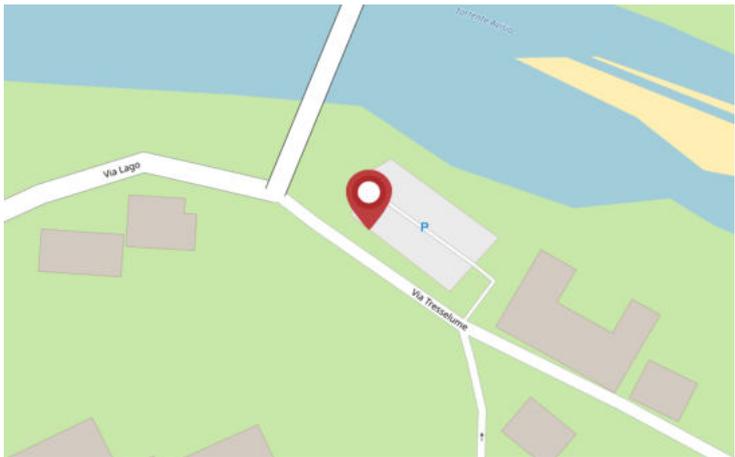
TRESSELUME, via
Tipologia barriera	N.02 - Pavimentazione inadeguata
Descrizione Barriera	Sconnessione generalizzata della pavimentazione
Foto

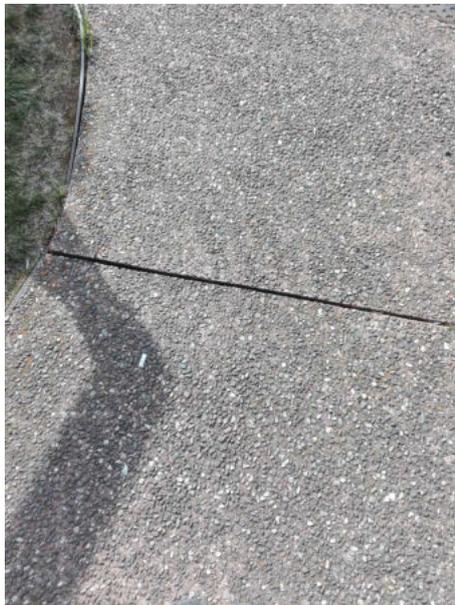
Pavimentazione con sconnessioni dovute alle fugature

Rifacimento della fugatura tramite asportazione del materiale sporgente e ripristino del materiale dove mancante, con stilatura adeguata al fine di ottenere perfetta complanarità tra gli elementi costituenti la pavimentazione.

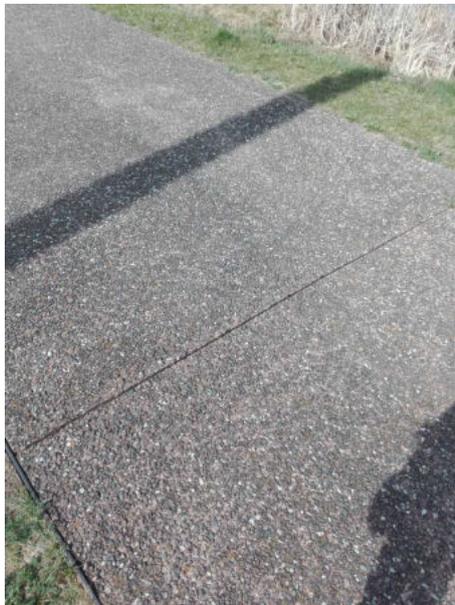
Pavimentazione con sconnessioni dovute alle fugature

Rifacimento della fugatura tramite asportazione del materiale sporgente e ripristino del materiale dove mancante, con stilatura adeguata al fine di ottenere perfetta complanarità tra gli elementi costituenti la pavimentazione.

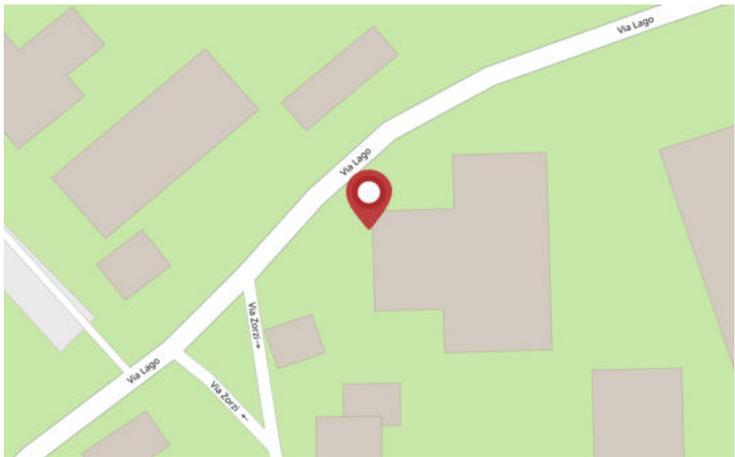
LAGO, via
Tipologia barriera	D.01 - Passo carraio inadeguato
Descrizione Barriera	Passo carraio inadeguato per pendenza trasversale
Foto

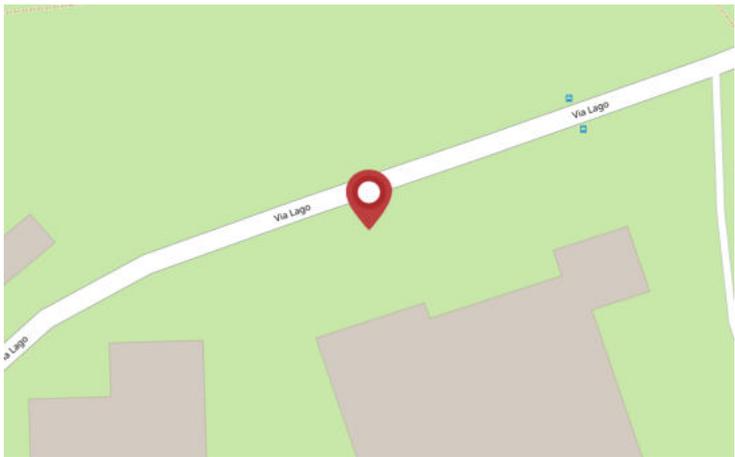
LAGO, via
Tipologia barriera	N.01 - Pavimentazione inadeguata
Descrizione Barriera	<i>Presenza di sconnessioni, buche isolate, deformazioni della pavimentazione esistente, assenza di porzioni di essa</i>
Foto

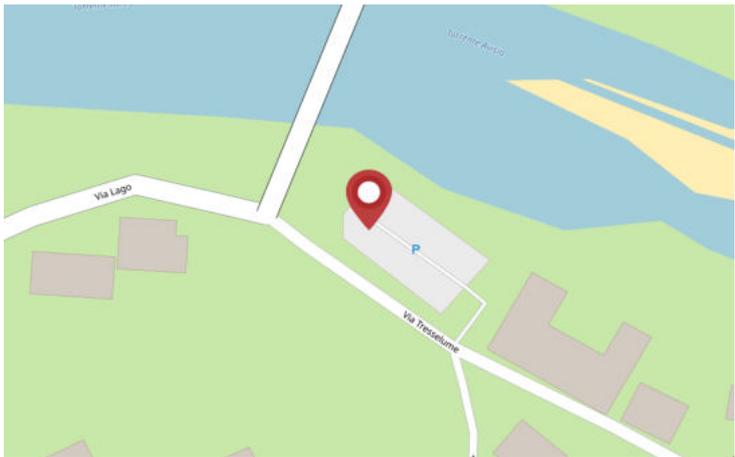
<p>TRESSELUME, via</p>
Tipologia barriera	N.01 - Pavimentazione inadeguata
Descrizione Barriera	<i>Presenza di sconnessioni, buche isolate, deformazioni della pavimentazione esistente, assenza di porzioni di essa</i>
Foto

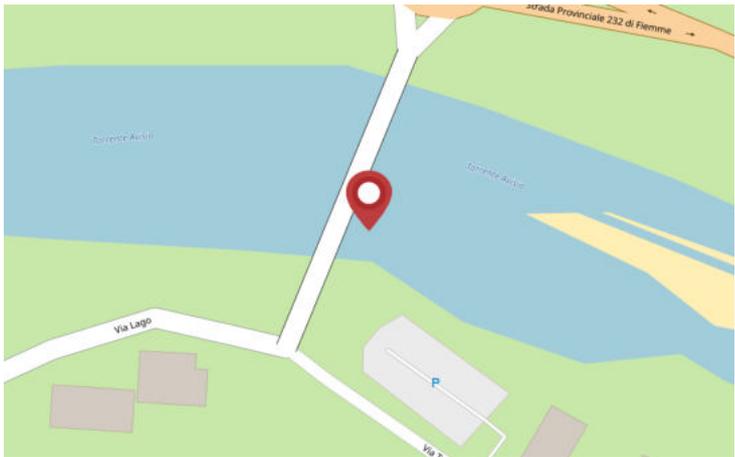
LAGO, via
Tipologia barriera	N.01 - Pavimentazione inadeguata
Descrizione Barriera	<i>Presenza di sconnessioni, buche isolate, deformazioni della pavimentazione esistente, assenza di porzioni di essa</i>
Foto

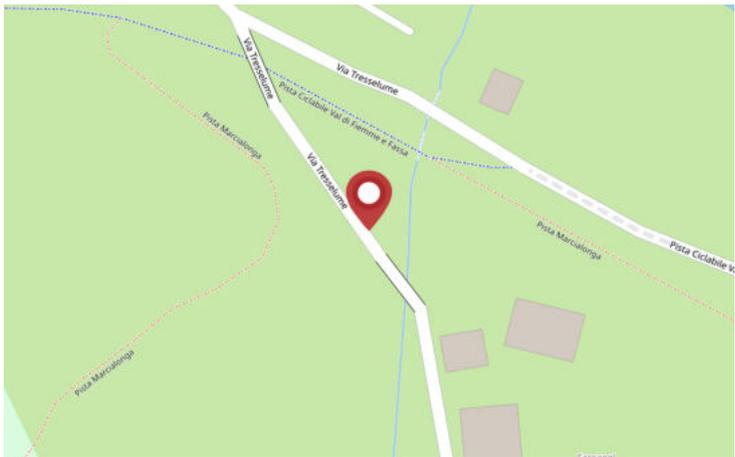
TRESSELUME, via
Tipologia barriera	N.01 - Pavimentazione inadeguata
Descrizione Barriera	Presenza di sconnessioni, buche isolate, deformazioni della pavimentazione esistente, assenza di porzioni di essa
Foto
