COMUNE DI TESERO

**Piano di eliminazione delle barriere architettoniche
fisiche, sensoriali e cognitive**

PEBA

Schede di rilievo

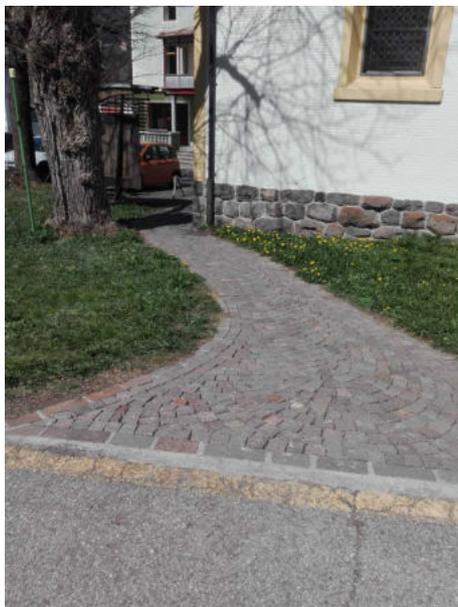
Pavimentazione con sconnessioni dovute alle fugature

Rifacimento della fugatura tramite asportazione del materiale sporgente e ripristino del materiale dove mancante, con stilatura adeguata al fine di ottenere perfetta complanarità tra gli elementi costituenti la pavimentazione.
