PIANO DELLE MISURE PER LA DIFESA DAL PERICOLO DI VALANGHE

RELAZIONE TECNICO ILLUSTRATIVA

COMMITTENTE: COMUNE DI TESERO

MISURE URGENTI PER LA GESTIONE
DEL RISCHIO VALANGHE
A PAMPEAGO - TESERO

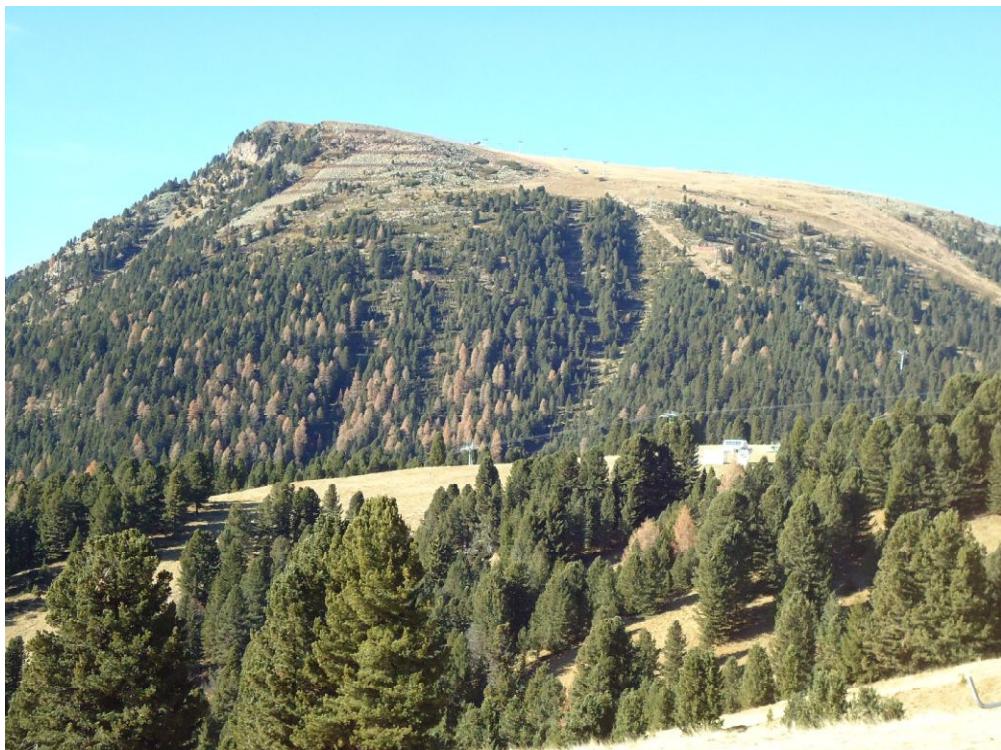
Foto 1. Panoramica versante sud orientale Pala de Santa (novembre 2015)

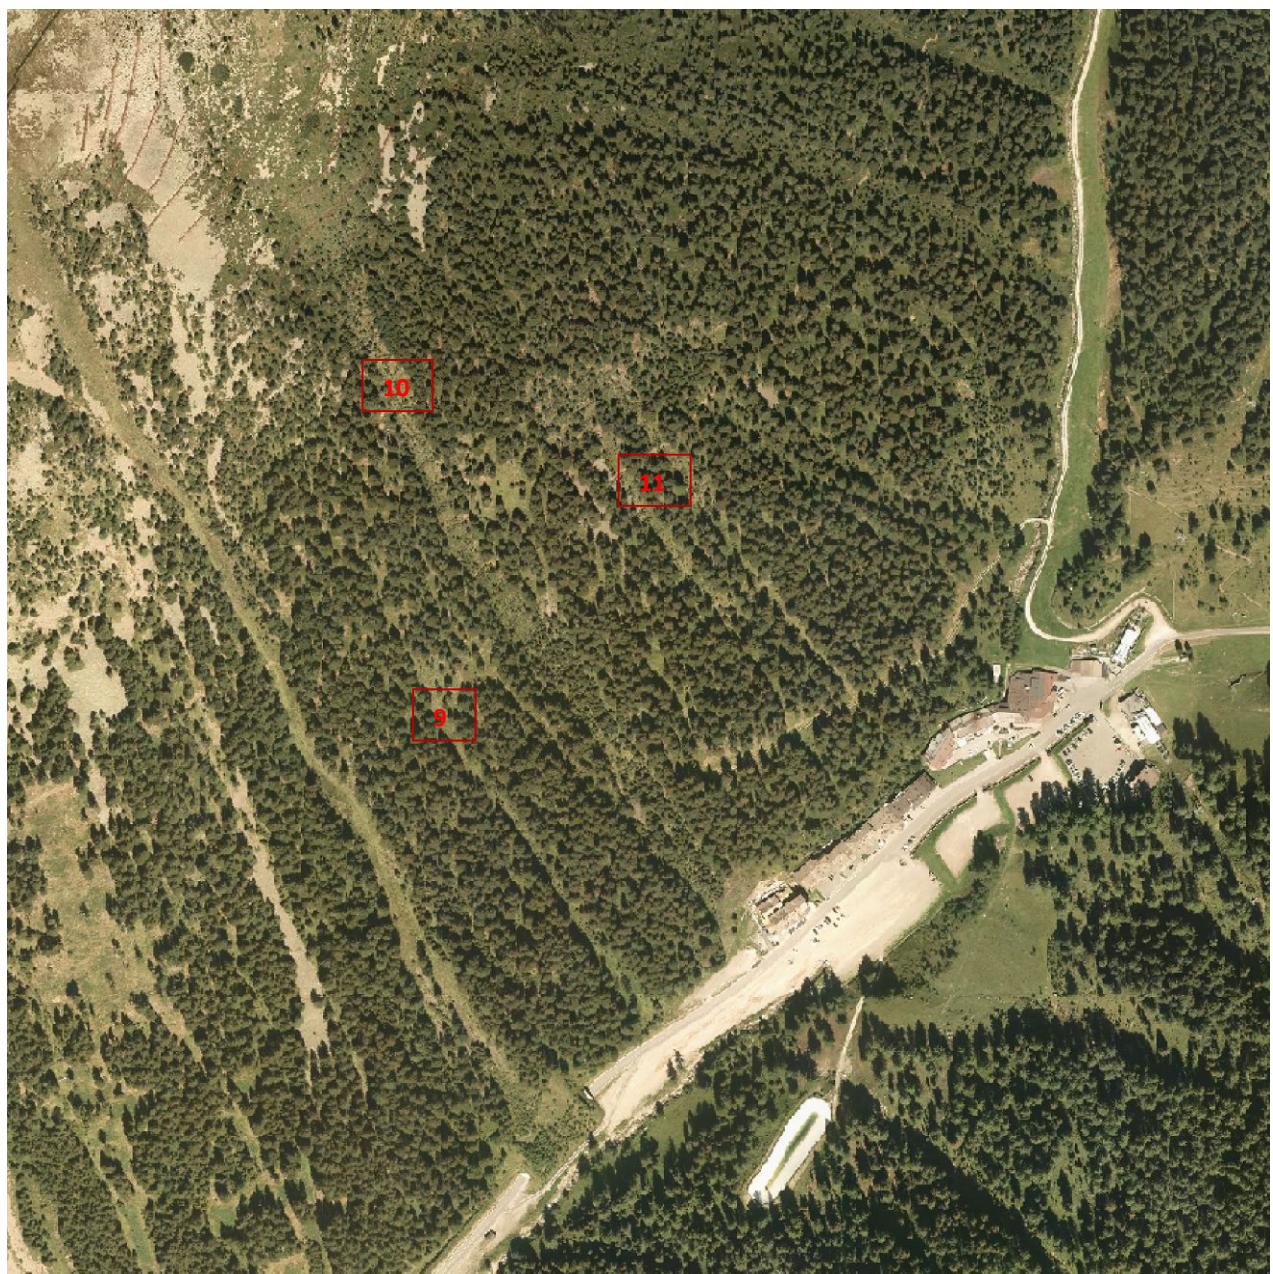
Foto 2. Ortofoto 2015 (fonte P.A.T.) con localizzazione siti valanghivi C.L.P.V.

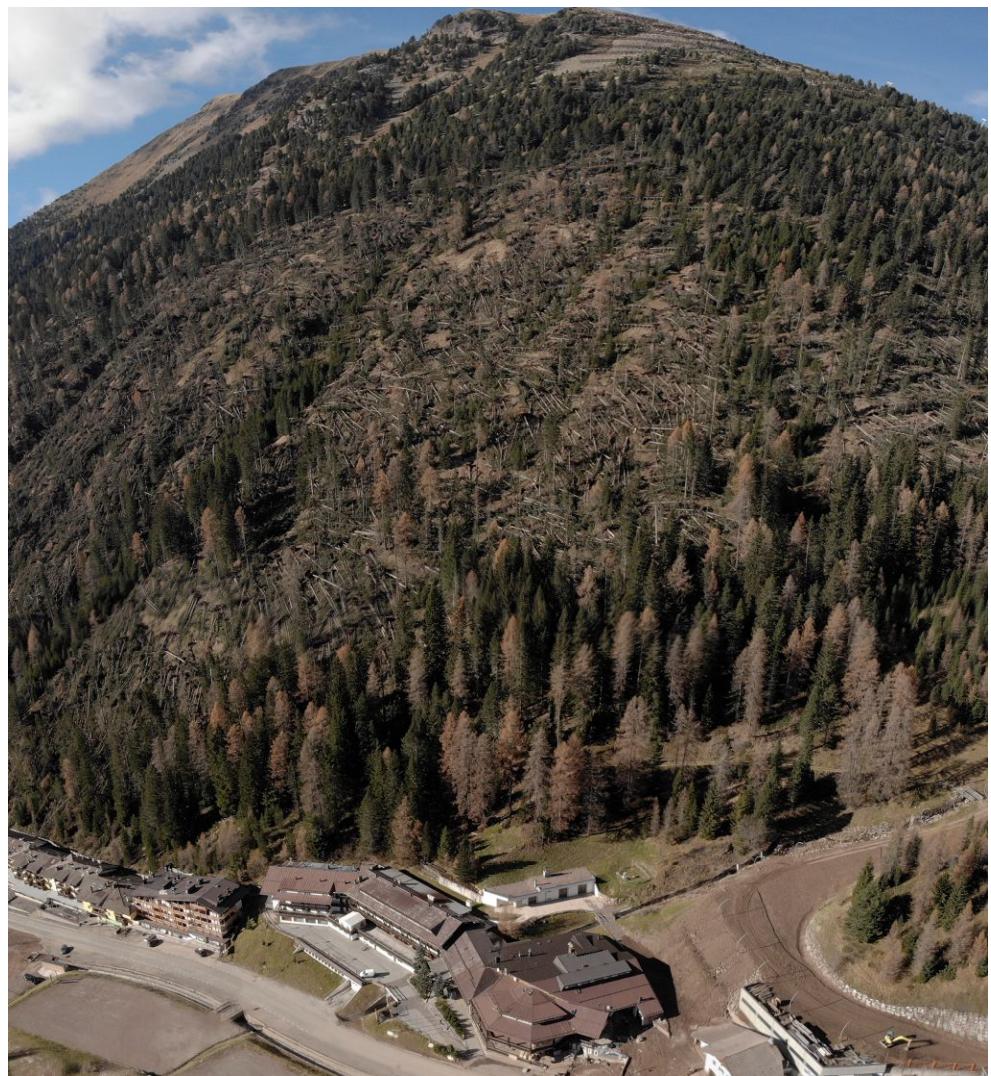
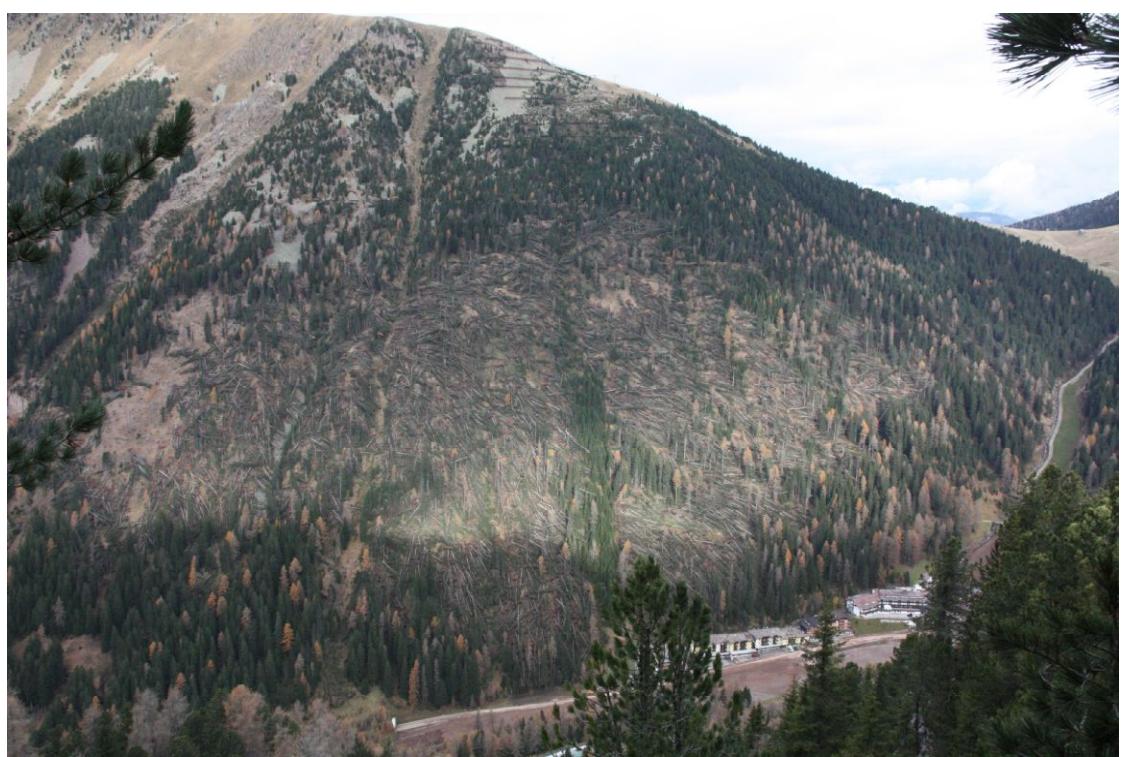
Foto 3, 4. Panoramica versante sud orientale Pala de Santa (novembre 2018)

Allo stato attuale, a valle di quota 2000 m/s.l.m. circa, il bosco è praticamente assente, configurando pertanto una condizione di potenziale pericolo di caduta valanghe in corrispondenza delle aree non più protette con opere di stabilizzazione della coltre nevosa e dalla copertura boschiva.

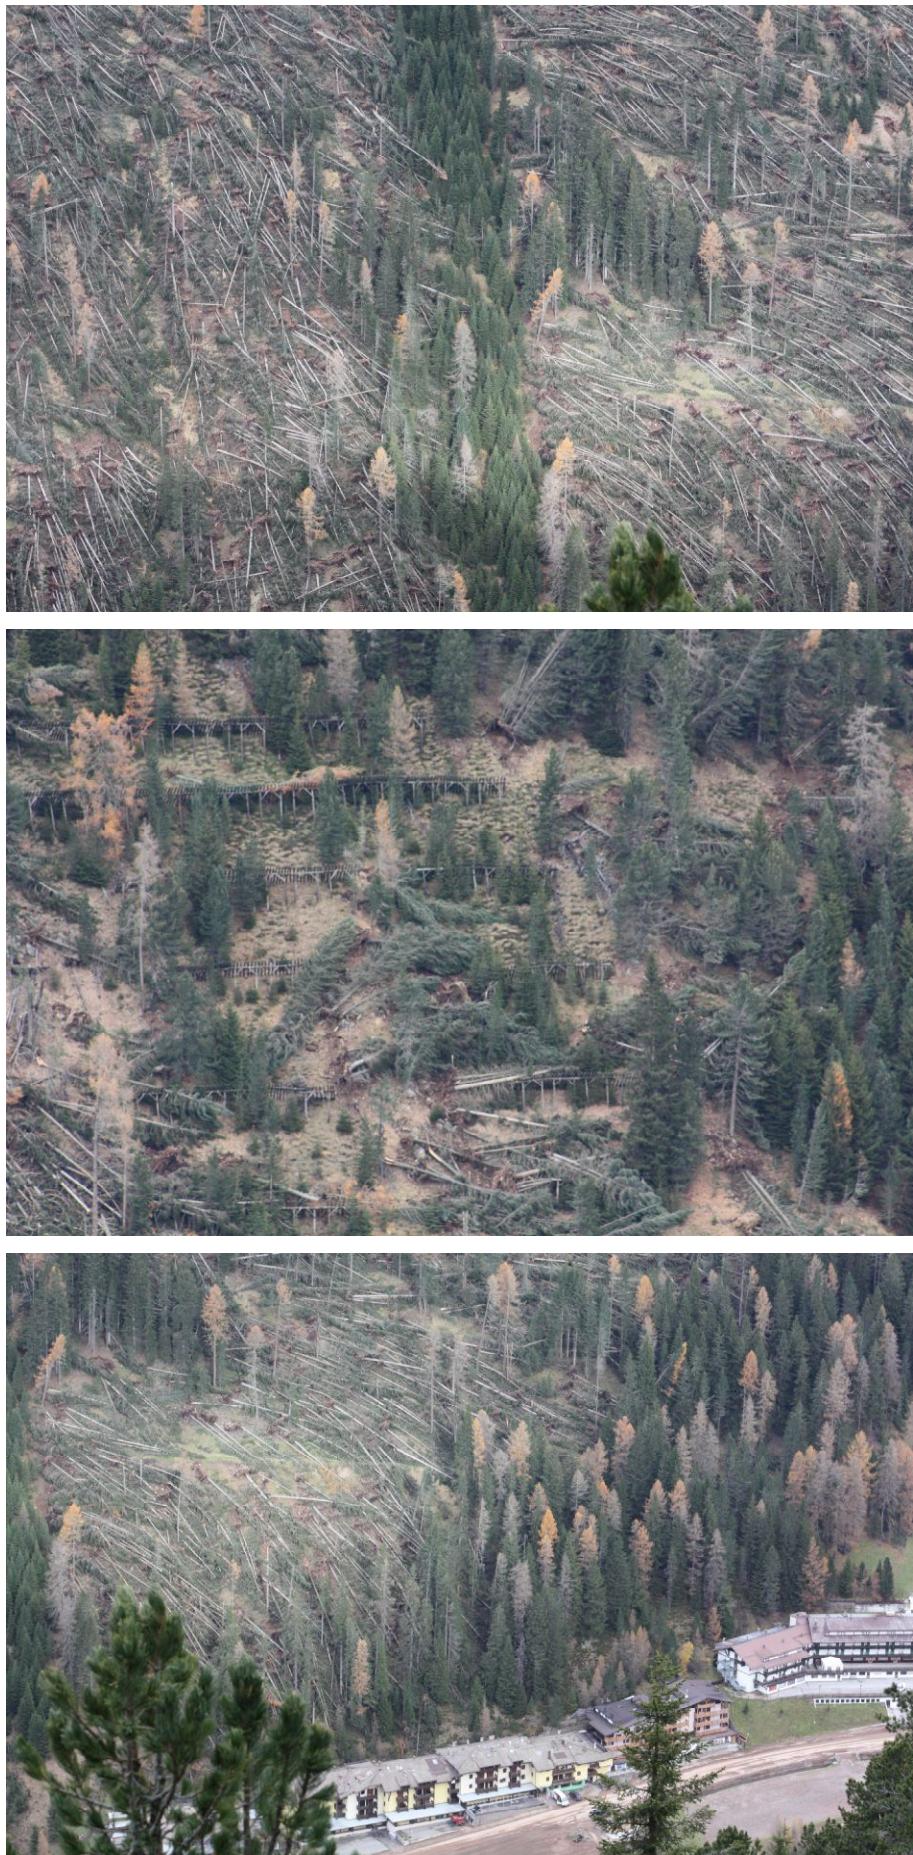
Foto 5, 6, 7. Danni al bosco versante sud orientale Pala de Santa (novembre 2018)

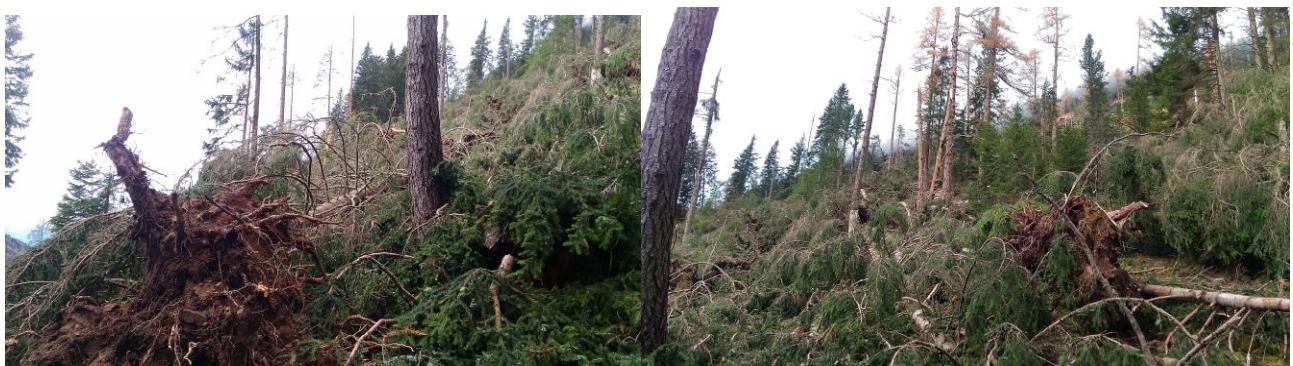
In data 9 novembre 2018 il sottoscritto ha effettuato un sopralluogo finalizzato alla verifica della azione di stabilizzazione esercitata dagli schianti presenti sul pendio. Ciò che è emerso, come evince anche dalla documentazione fotografica che segue, è che l'altezza di ritenuta delle piante al suolo è piuttosto ridotta, corrispondendo allo spessore dei tronchi eventualmente sormontati (50-100 cm).

Foto 8, 9. Dettaglio danni al bosco (novembre 2018)

I rami degli alberi abbattuti, come pure le ceppaie (di dimensioni assai ridotte a causa del substrato lapideo/roccioso), non svolgono secondo lo scrivente alcuna azione di ritenuta nei confronti della neve al suolo, rappresentando per contro un elemento instabilizzante con possibile formazione di strati deboli di neve all'interfaccia con il terreno.

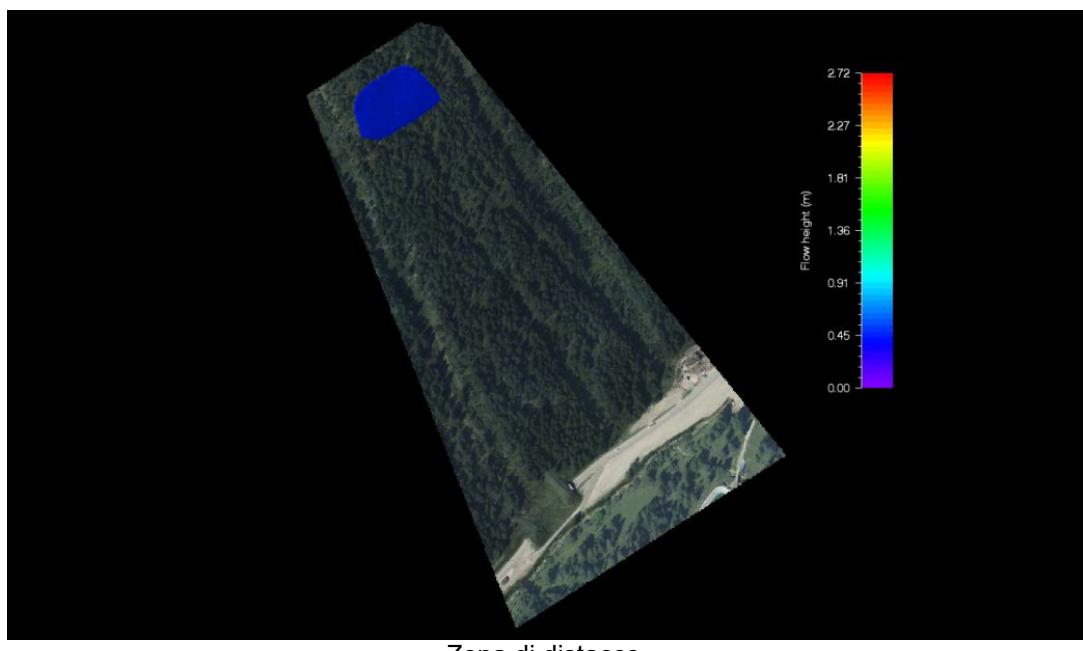
Il distacco su un'area non più boscata (quota superiore 2040 m/s.l.m., superficie inclinata 6300 m², spessore neve 0.40 m, volume mobilizzato 2500 m³, pendenza media 35°) genera una valanga che invade la sottostante viabilità provinciale, con spessore dell'accumulo di circa 3 m.

Zona di distacco

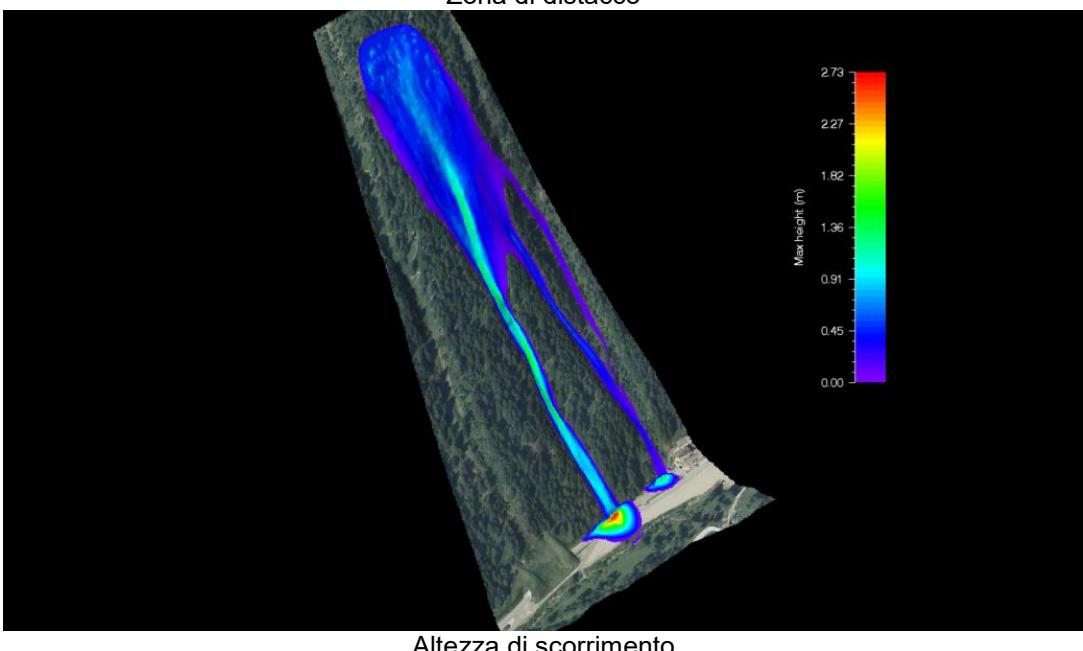
Altezza di scorrimento

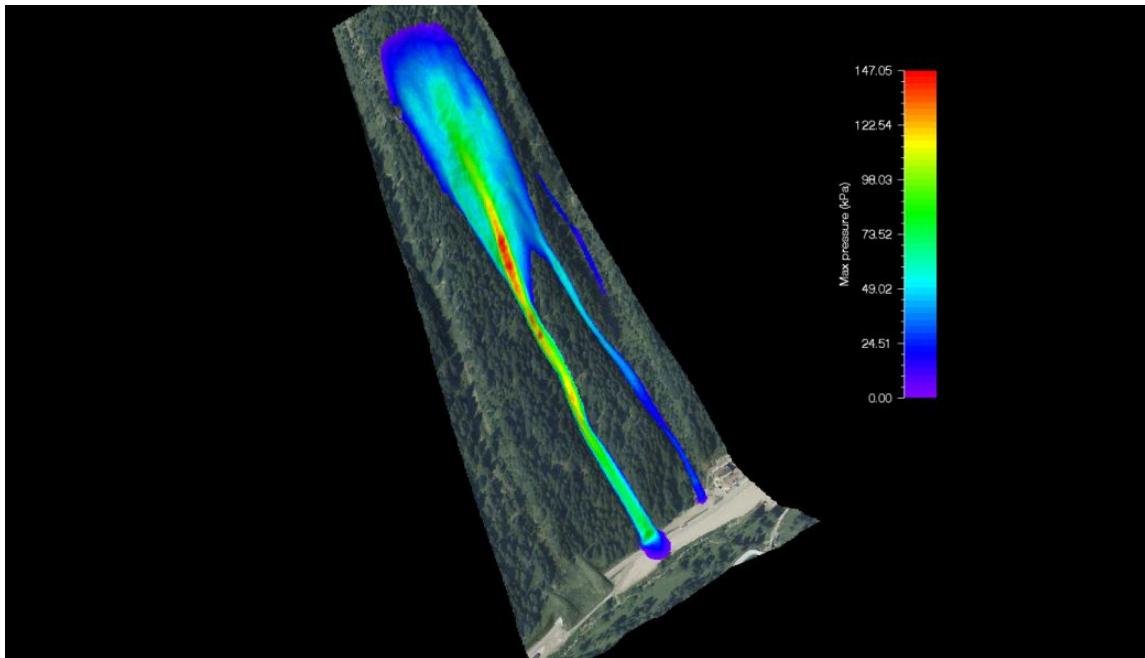
Valori massimi pressione di impatto

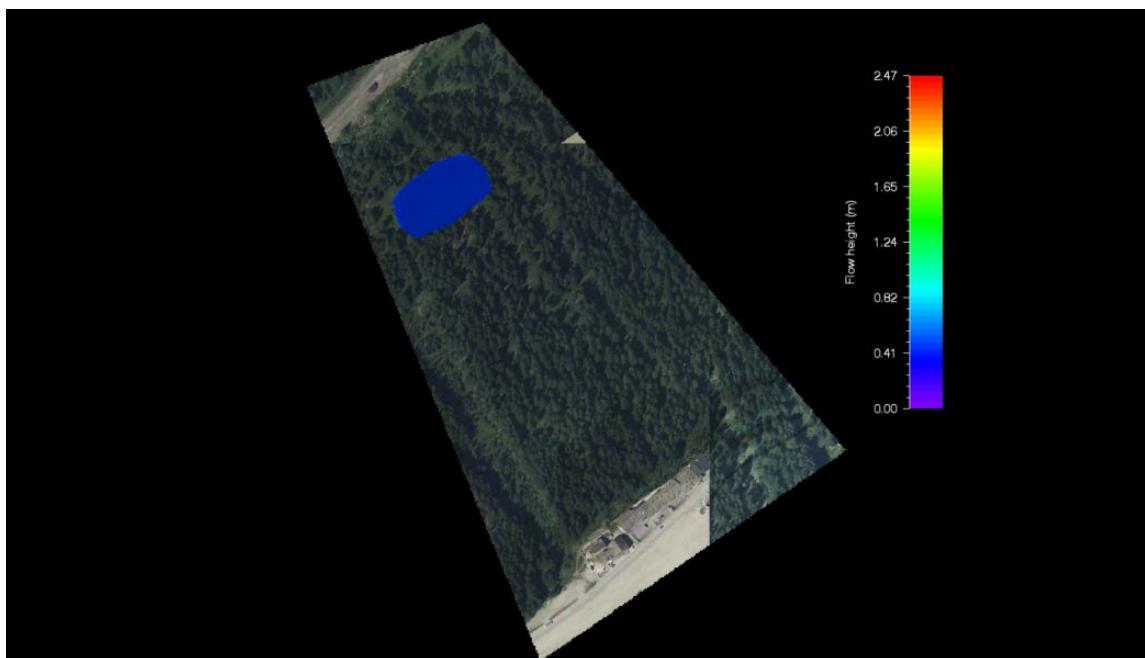
Il distacco su un’area non più boscata (quota superiore 2040 m/s.l.m., superficie inclinata 6100 m², spessore neve 0.40 m, volume mobilizzato 2500 m³, pendenza media 35°) innesca una valanga caratterizzata da un accumulo massimo di circa 2,50 m a tergo degli edifici ed una pressione di impatto variabile tra 10 e 40 kPa (1000÷4000 kg/m²).

Zona di distacco

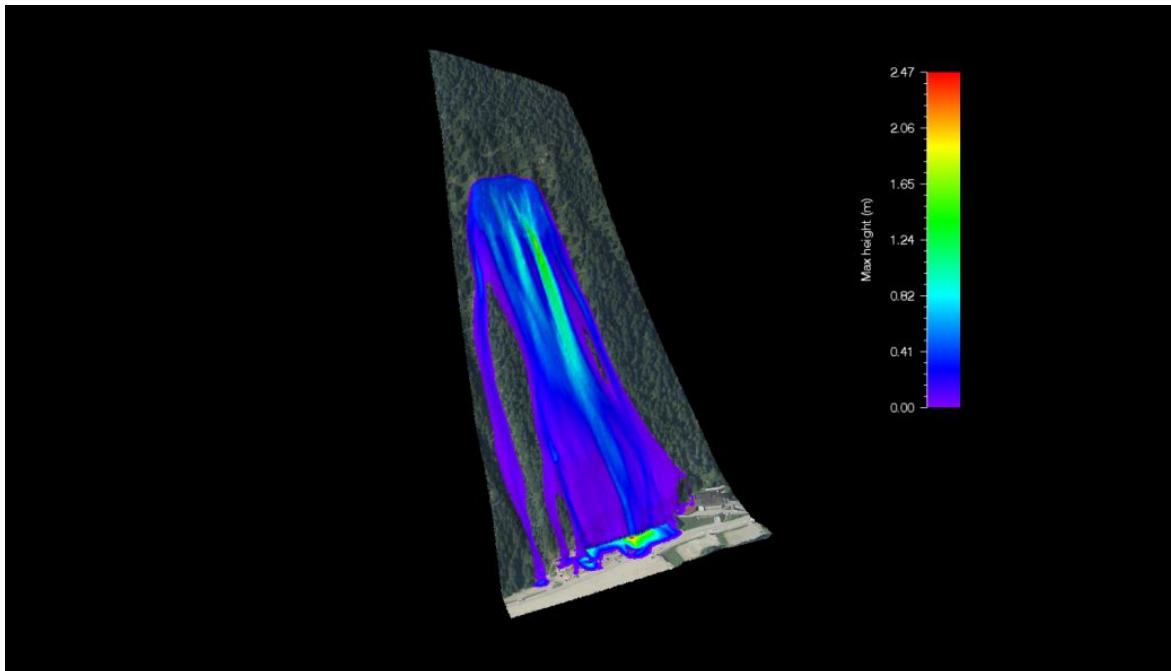
Altezza di scorrimento

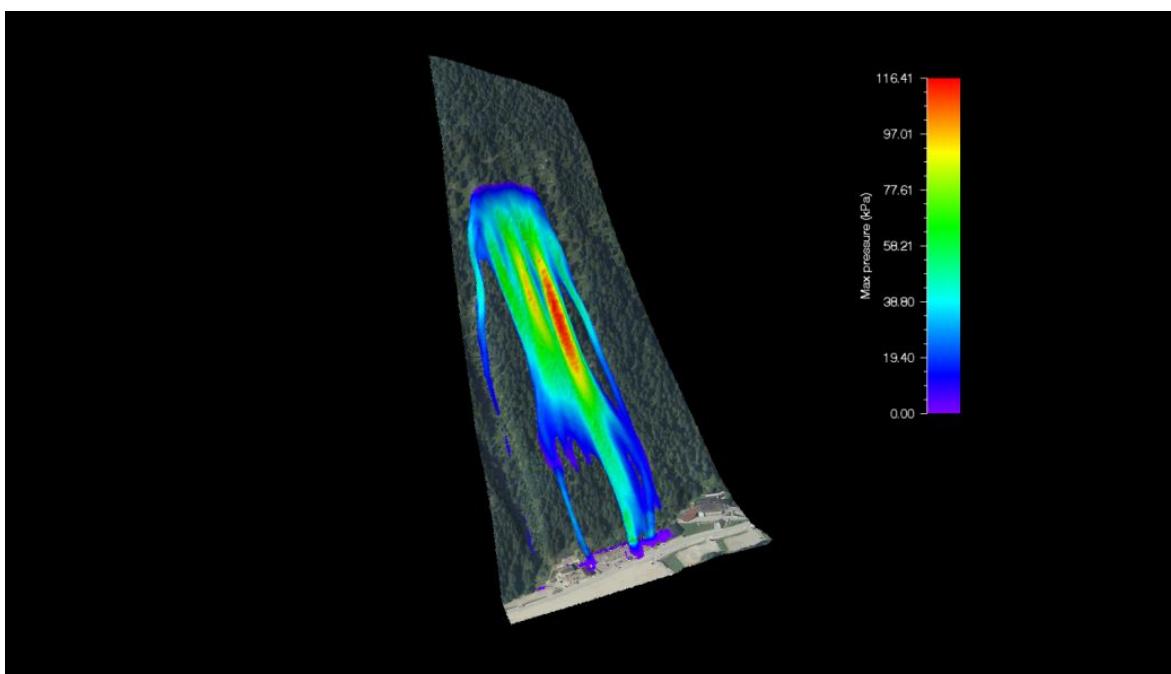
Valori massimi pressione di impatto

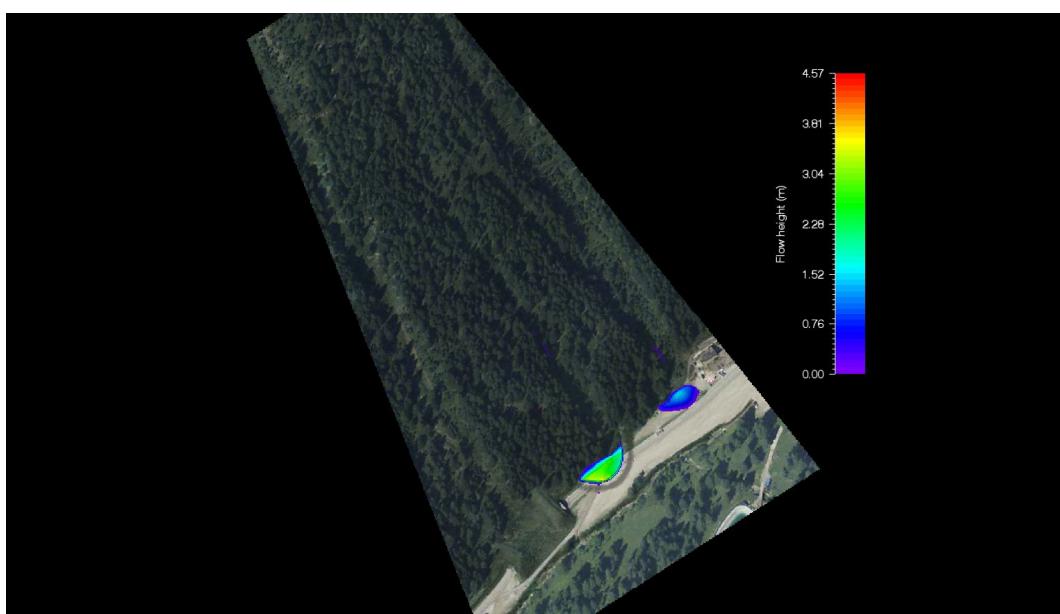
- Realizzazione di una deviazione provvisoria della S.P. 215 in affiancamento al Rio Stava (con allontanamento dalla zona di arresto della valanga che potrebbe interessare il tratto di strada tra la galleria paravalanghe esistente e l'hotel Scioiattolo).
- Realizzazione di un argine di contenimento della valanga. Tale opera è stata dimensionata per uno spessore al distacco di 40 cm.

Trattandosi di un bypass stradale di tipo permanente, con spessore di distacco inferiore a 40 cm è previsto che l'opera di contenimento intercetti il volume complessivo della valanga. Con spessori superiori di neve potenzialmente cedevole l'opera potrebbe essere scavalcata e pertanto è prevista – a cura del Servizio Gestione Strade provinciale – la chiusura al traffico.

Opera di guida/intercettazione a protezione della S.P. n. 215.
