## PIANO DELLE MISURE PER LA DIFESA DAL PERICOLO DI VALANGHE

## RELAZIONE TECNICO ILLUSTRATIVA

COMMITTENTE: COMUNE DI TESERO

## MISURE URGENTI PER LA GESTIONE DEL RISCHIO VALANGHE A PAMPEAGO - TESERO

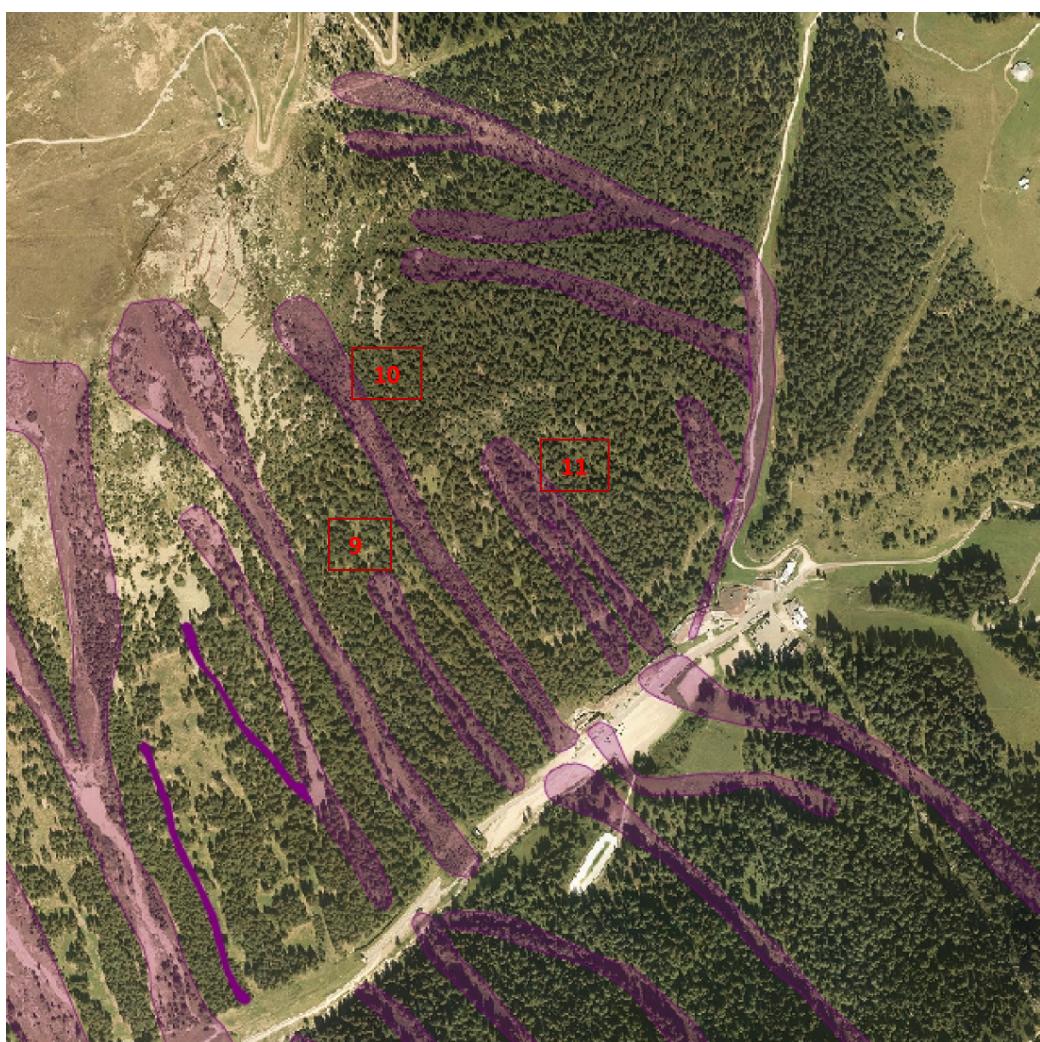
Figura 1. Estratto C.L.P.V. – Indagine sul terreno (scala a vista)

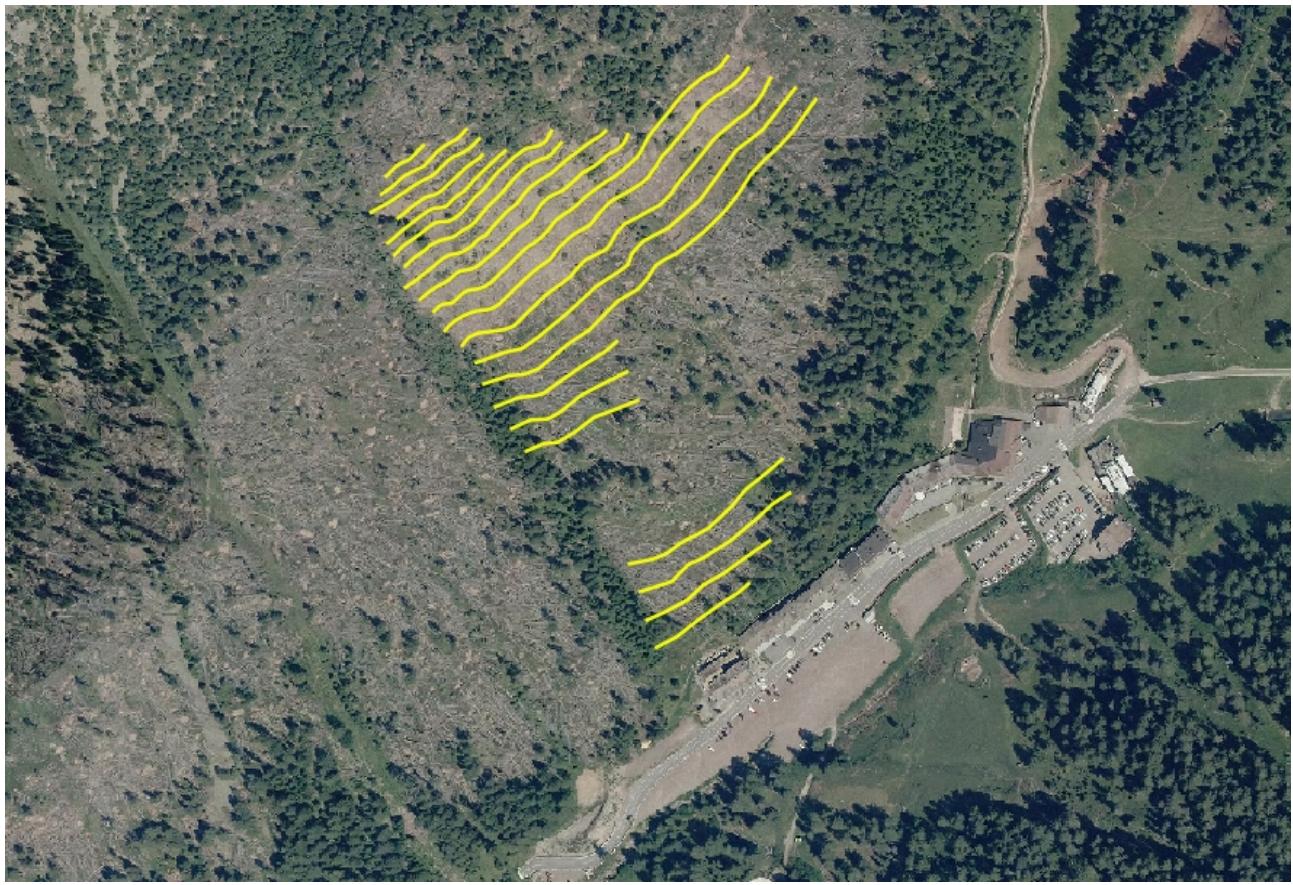
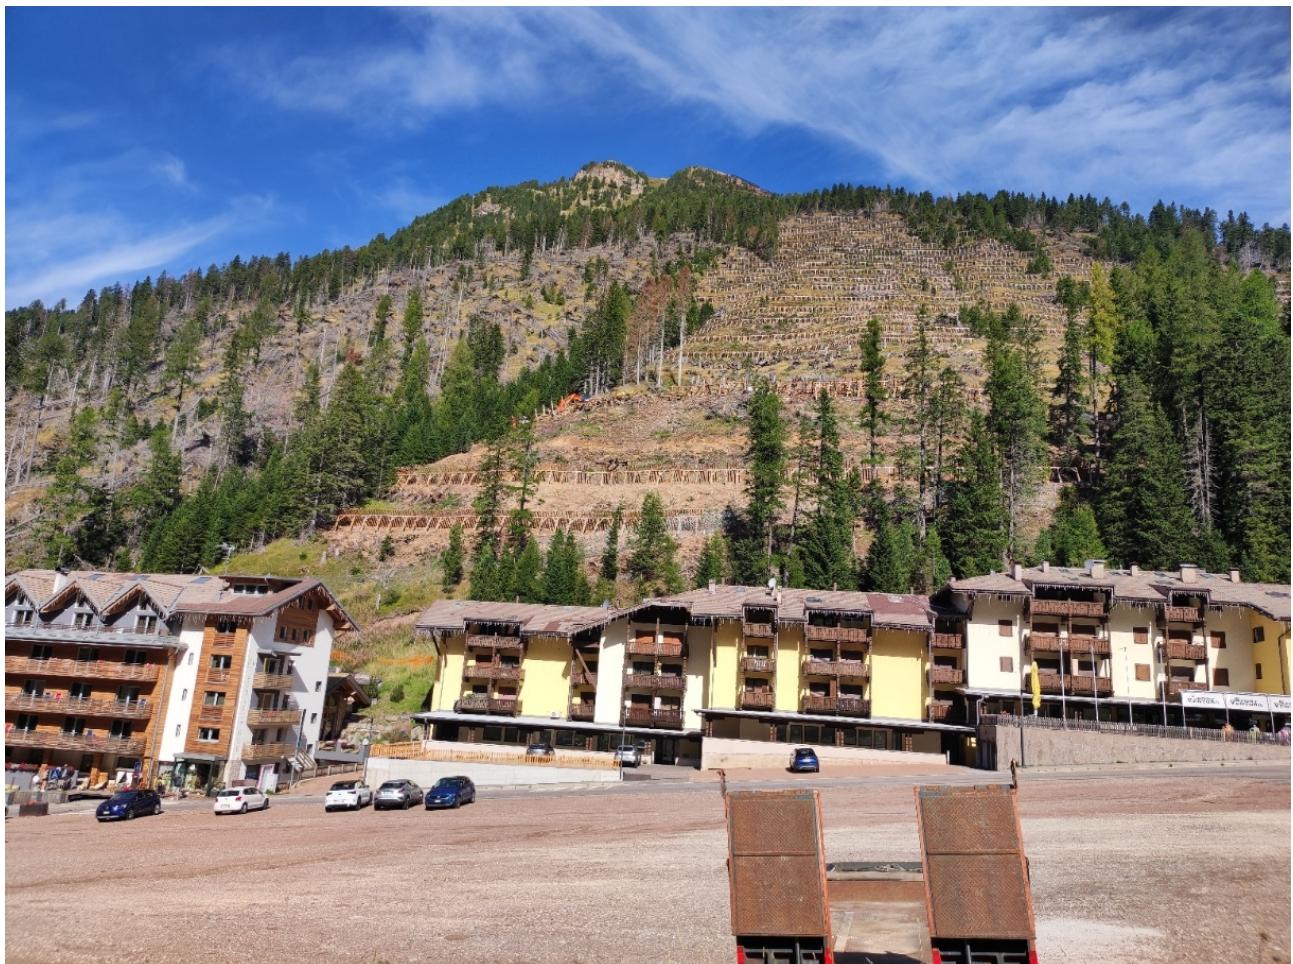
Figure 2 e 3. Planimetria e foto panoramica delle opere di protezione recentemente ultimate (zona 3).

La presenza delle opere (Zona 3, Figura 6) determina la modifica delle misure di gestione del rischio valanghivo per l'Hotel Scoiattolo, il Condominio Pampeago e lo Sport Hotel Pampeago. Per quanto riguarda la S.P. 215 di Pampeago rimangono invece invariate le procedure già indicate nell'aggiornamento 2021 e dettagliate nel seguito.

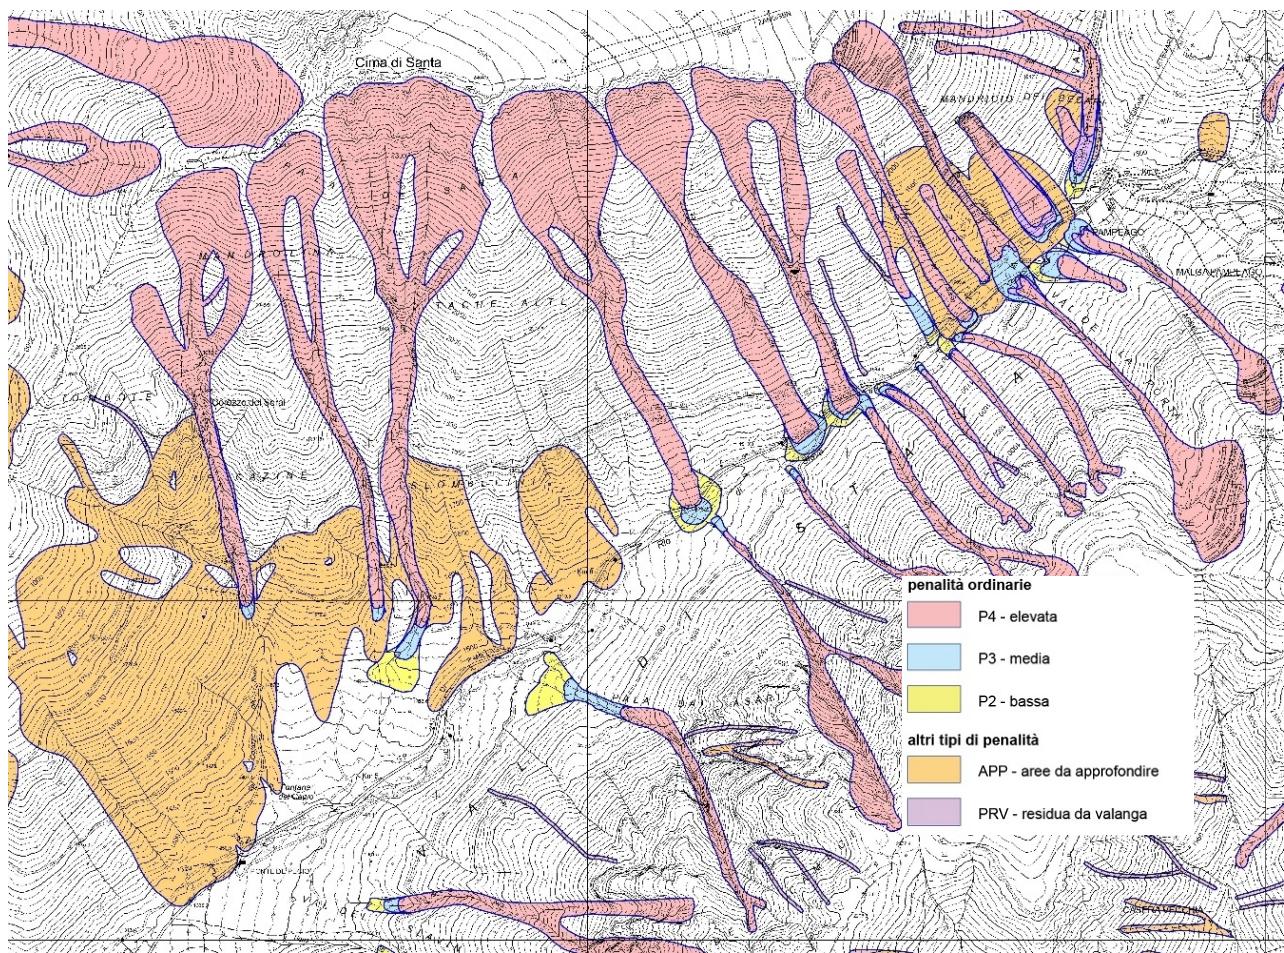
Figura 4. Estratto C.S.P. per l'area oggetto del Piano (scala a vista)

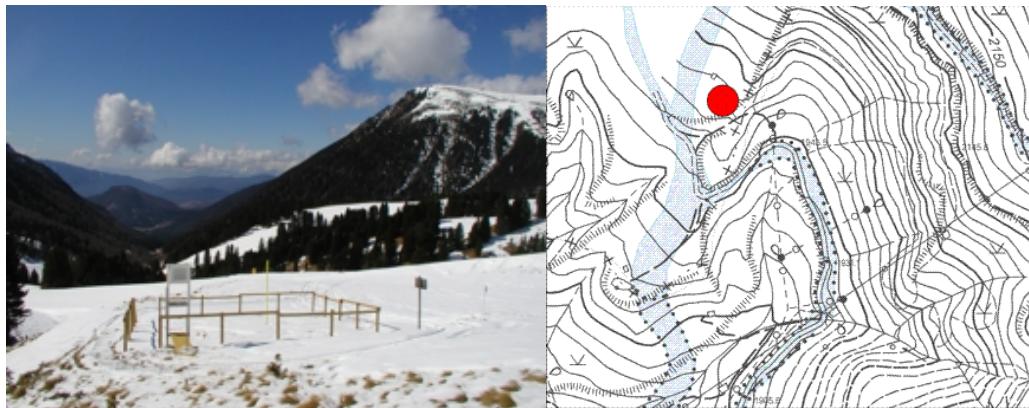
Per quanto riguarda la raccolta di dati nivometeorologici, essa sarà effettuata presso il campo neve 10MS Pampeago – Monsorno (1985 m/s.l.m.), rappresentativo per l'area in esame sia per quanto riguarda la quota che l'esposizione.

Figura 5 (fonte Meteotrentino)

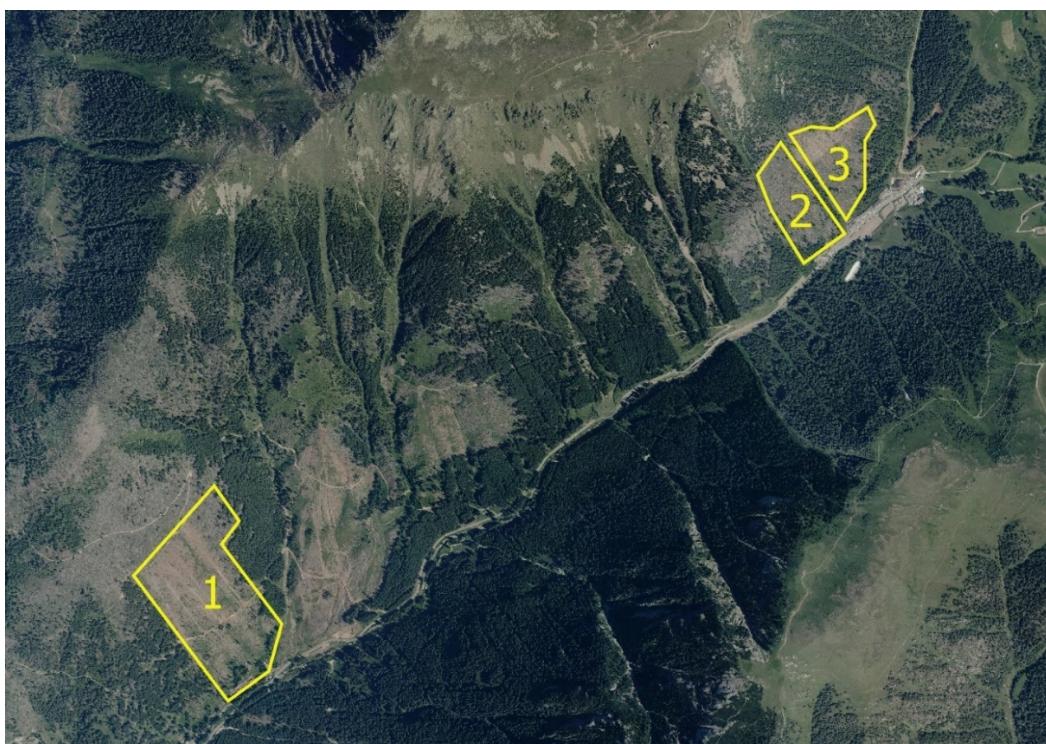
Figura 6. Pendii potenzialmente valanghivi: zona 1 – SP215 nei pressi del Ponte de Pecio, zona 2 – SP215 nei pressi della diga in terra, zona 3 – edifici residenziali (ortofoto Agea fonte PAT).

Per quanto riguarda le aree potenzialmente valanghive per acclività attualmente bonificate (Zona 3, Figura 6), si ritiene – in accordo con le valutazioni contenute nel Piano del 2018 e nel successivo aggiornamento – che debbano essere considerate pericolose solamente dopo che, a seguito di copiose precipitazioni nevose, le esistenti opere fermaneve risultino completamente sommerse. Qualora ciò dovesse verificarsi, in ragione della forte pendenza del versante e dell'assenza di una zona di decelerazione/arresto a monte degli edifici in fregio alla S.P. 215, anche valanghe caratterizzate da spessore al distacco piuttosto contenuto potrebbero raggiungere il fondovalle. Tale spessore limite è fissato – come calcolato mediante simulazione mediante modello di dinamica delle valanghe RAMMS – pari a 60 cm misurati sulle paline nivometriche (verticali) o presso il campo neve Monsorno. Infine, non essendo intervenute ulteriori modificazioni nello stato dei luoghi rispetto al 2021 in corrispondenza delle zone 1 e 2 (Figura 6), gli spessori limite della neve al suolo sono stati mantenuti invariati rispetto alle precedenti revisioni del Piano, come nel seguito descritto.

Al fine di acquisire informazioni relative al reale innevamento in corrispondenza delle aree di potenziale distacco delle valanghe (vedi Figura 6) è stata inoltre prevista l'installazione di alcune paline nivometriche in punti facilmente osservabili dal fondovalle, nelle aree non protette con opere. In caso di scarsa visibilità si farà riferimento all'altezza neve rilevata presso il campo, sempre accessibile in condizioni di sicurezza.

Da un punto di vista generale si ritiene che – fino a completo ricoprimento del legname schiantato e delle esistenti opere fermaneve – i pendii potenzialmente valanghivi 2 e 3 (riportati nella Figura 6) possano essere ritenuti ragionevolmente sicuri. La prima soglia di

- Una volta che la neve avrà completamente colmato i vuoti tra il legname/ceppaie, distacchi di spessore superiore a 50 cm circa (misurati verticalmente) potrebbero estendersi fino al fondovalle in corrispondenza della zona pericolosa (**zona 2**, Figura 6) attualmente presidiata dalla diga provvisoria in terra a protezione della S.P. n. 215.

- In corrispondenza della **Zona 3** bonificata mediante rastrelliere in legno – ovvero nel tratto di versante compreso tra l'Hotel Scoiattolo e lo Sport Hotel Pampeago – l'incremento di 60 cm circa di spessore della coltre nevosa (cui corrisponde la soglia di allerta) dovrà essere misurato rispetto al piano di scivolamento rappresentato dalle rastrelliere completamente ricoperte dalla neve (comunque dimensionate per un valore di innevamento corrispondente a TR 100 anni). Si tratta evidentemente di un evento assai improbabile da un punto di vista statistico.

- Per quanto riguarda invece il sito valanghivo in corrispondenza del Ponte de Pecio (**zona 1** nella Figura 6), la soglia di pericolosità corrisponde ad uno spessore di distacco di 100

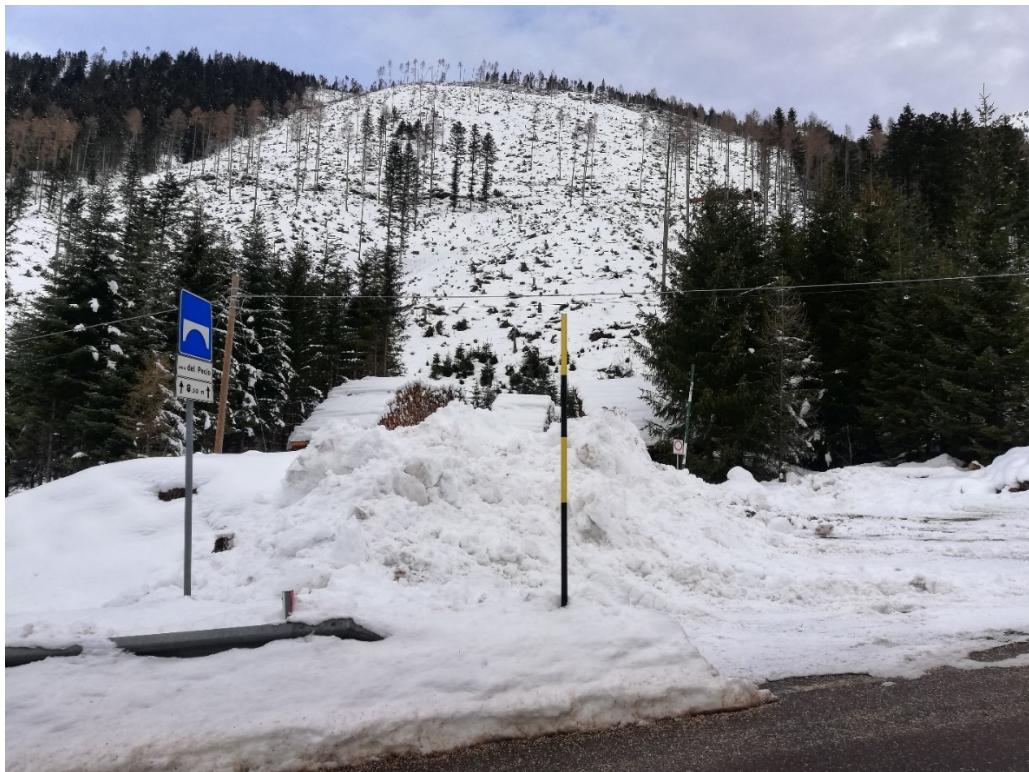
Figura 7. Zona 1, Ponte del Pecio.

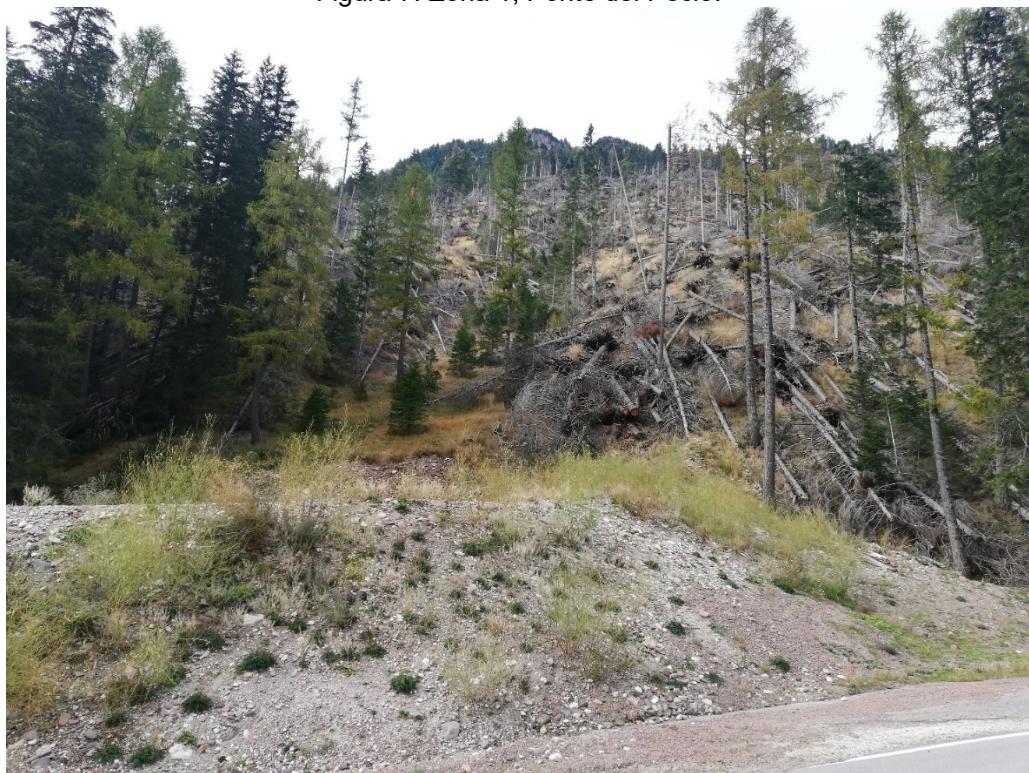
Figura 8. Zona 2, a monte della diga paravalanghe provvisoria.

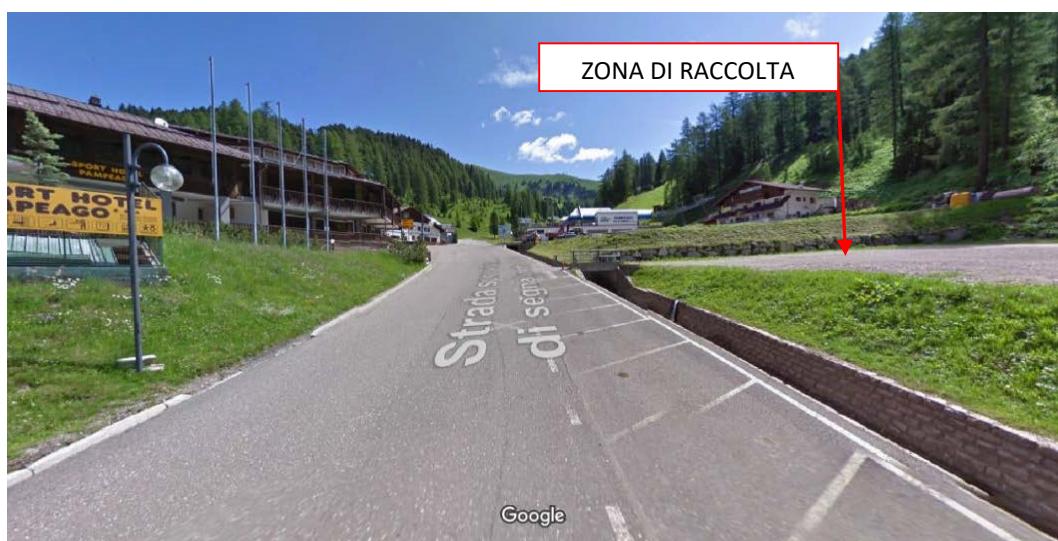
Figura 9. Punto di raccolta in zona ragionevolmente sicura a Pampeago.

12. Qualora, per qualsiasi motivo, non fosse possibile evacuare tutte le persone presenti a Pampeago prima della chiusura della strada (residenti e sciatori giornalieri) dovrà essere organizzato, con la collaborazione dei VVF, un allontanamento controllato per gruppi di 30 autovetture. Il punto di raccolta è previsto in corrispondenza del parcheggio per autovetture di fronte allo Sport Hotel, collocato in area sicura; la colonna di autovetture sarà scortata fino all'imbocco della galleria da un automezzo dei VVF.
