PROVINCIA AUTONOMA DI TRENTO
AGENZIA PROVINCIALE OPERE PUBBLICHE
SERVIZIO OPERE CIVILI

Lavori di adeguamento dello
stadio del fondo a Lago di Tesero
UF3

PROGETTO DEFINITIVO

PIANO DI GESTIONE DEL RISCHIO IDRAULICO

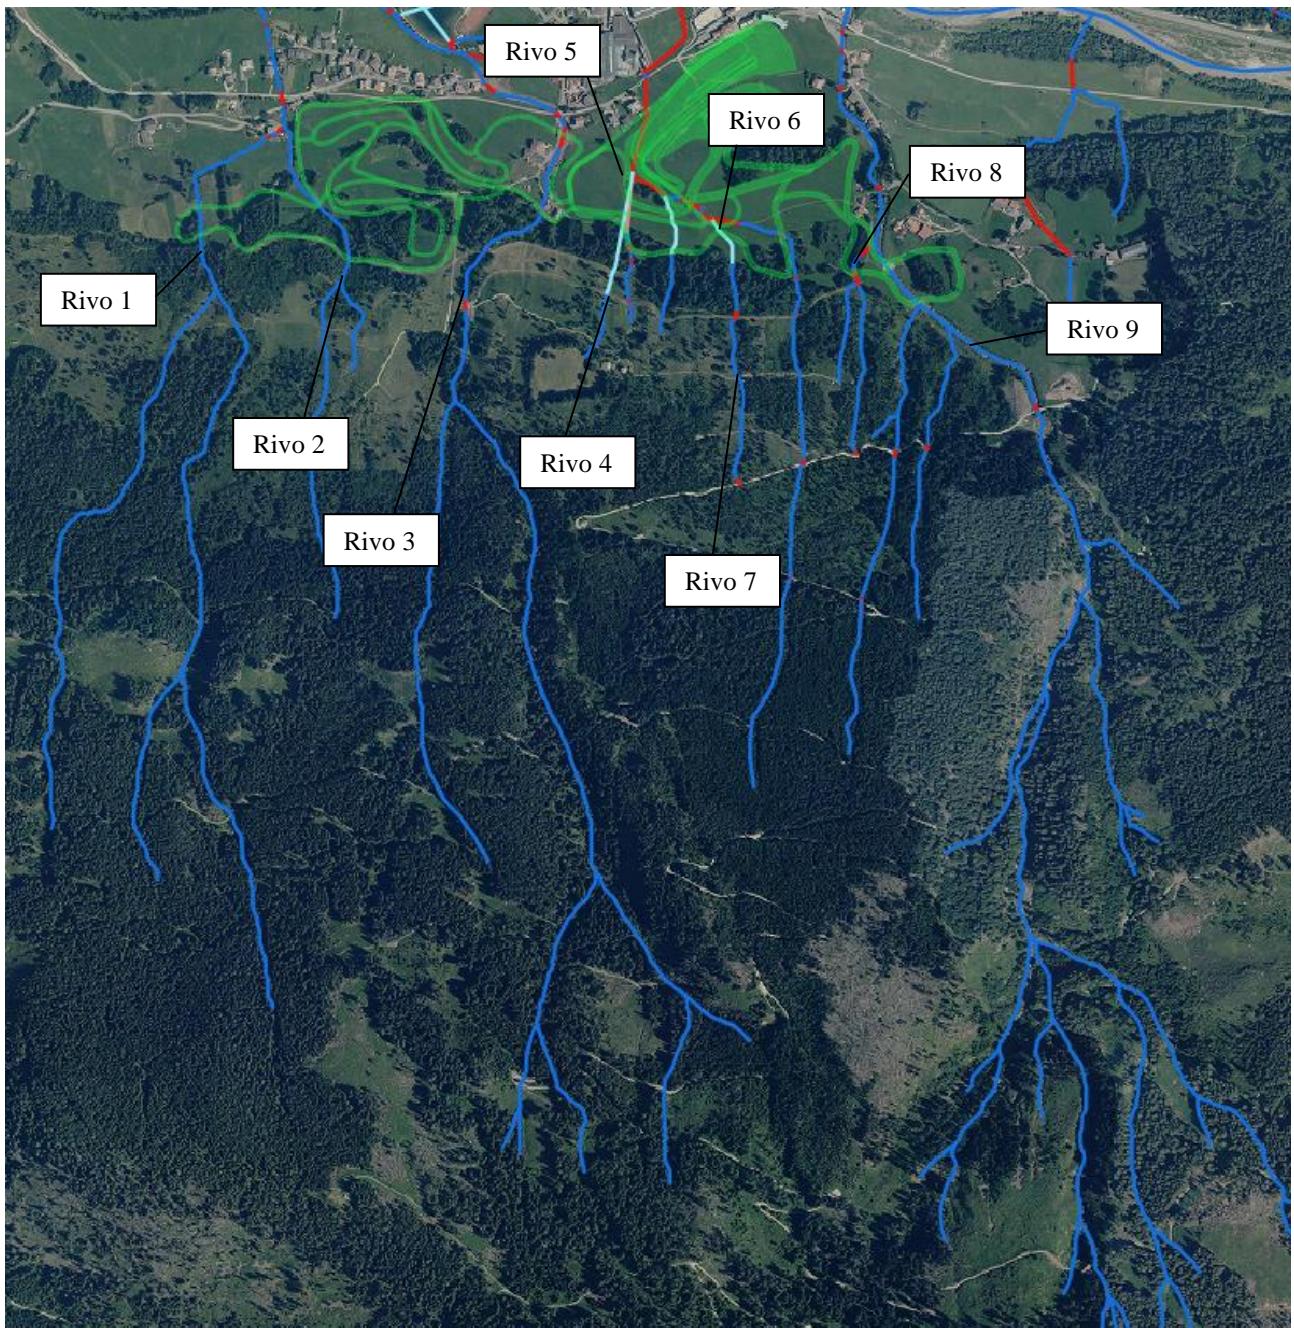
Figura 1.1: Localizzazione dei rivi oggetto di gestione nell'area dello Stadio del Fondo di Tesero.

Si riporta nel seguito l’elenco dei rivi considerati, la rispettiva denominazione assegnata dal database provinciale “idrfiu_tt” (Portale Geocartografico Trentino) e la tipologia prevalente di corso d’acqua/copertura subito a monte dell’area in esame.

Tutti i rivi sopra elencati interessano, in misura diversa e con attraversamenti di diverso tipo e dimensione, l'area dello Stadio del Fondo; inoltre, in alcuni casi sono presenti anche opere di trattenuta del materiale di recente realizzazione (briglie filtranti) e sistemazioni spondali longitudinali degli alvei. Per la descrizione di tali interventi si rimanda a quanto riportato nello Studio di Compatibilità idraulica dello Stadio del Fondo.

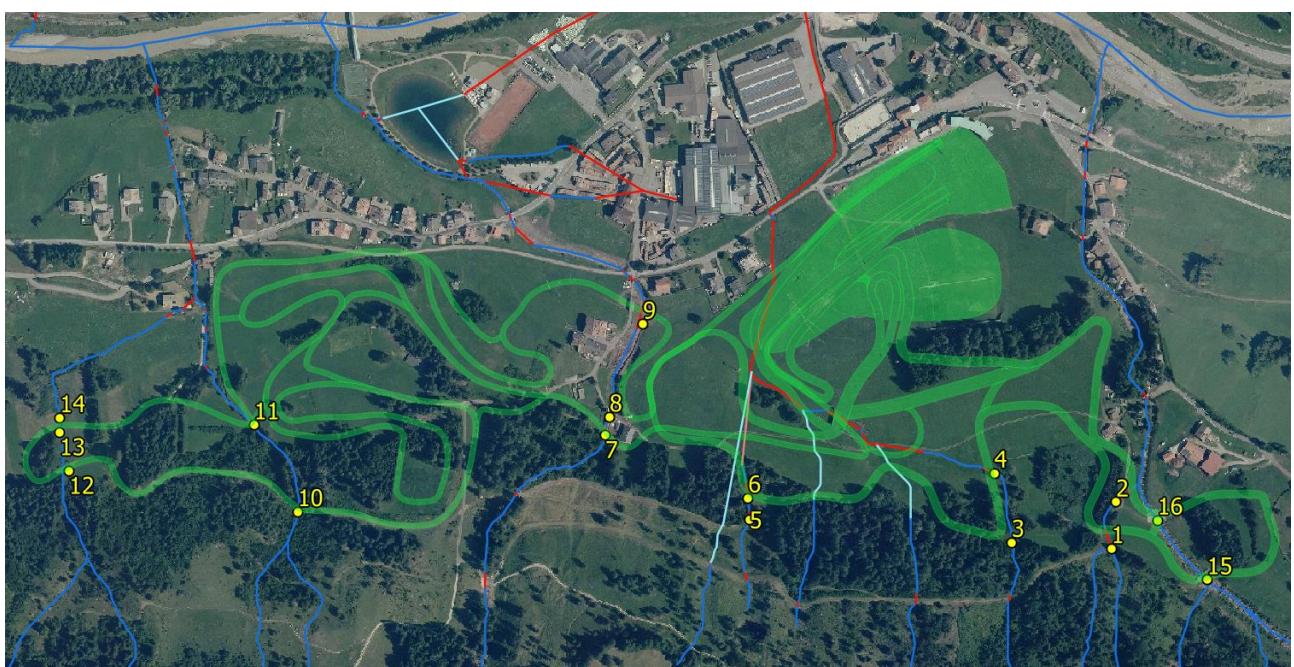
Nella figura riportata di seguito è osservabile la collocazione planimetrica di tali attraversamenti rispetto al tracciato delle piste concessionate.

Figura 2.1: Inquadramento delle opere di attraversamento esistenti nella zona d'interesse.

Per meglio trattarne le caratteristiche, ogni attraversamento è stato distinto con un numero, riportato nella tabella seguente.

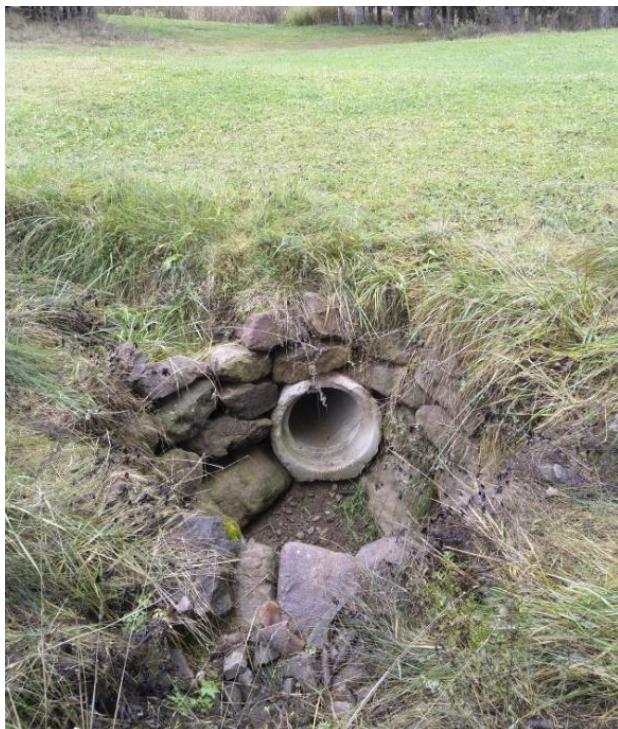
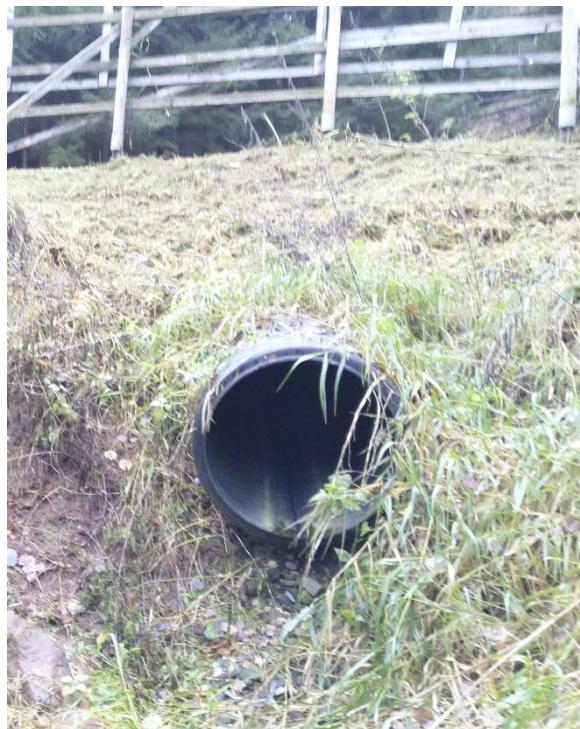
Figura 2.2: Attraversamenti n.1 (sx) e n.3 (dx)

Di seguito si riportano alcune immagini degli attraversamenti sopra descritti e delle loro condizioni allo stato attuale.

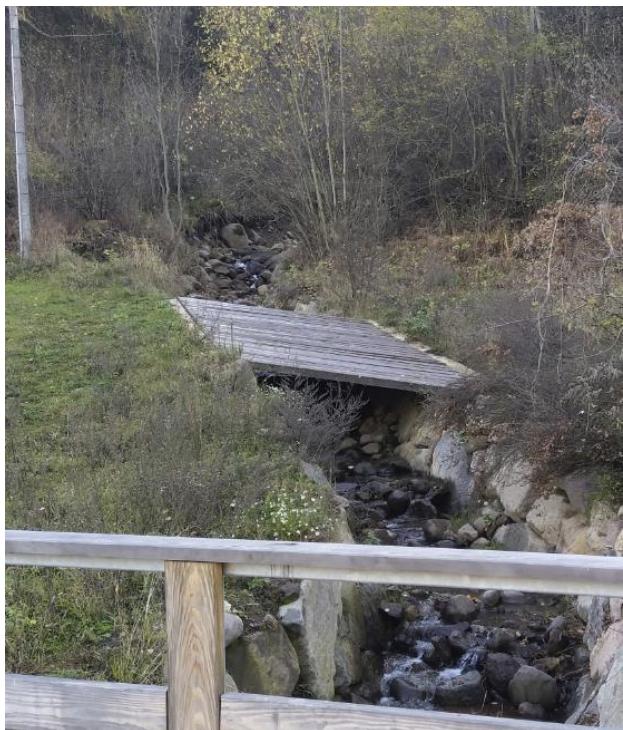
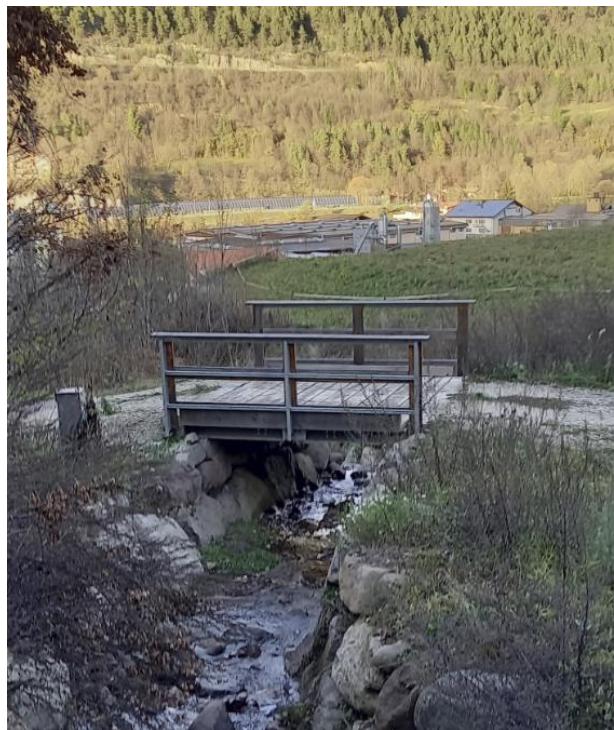
Figura 2.3: Attraversamenti n.7 (sx) e n.8 (dx)

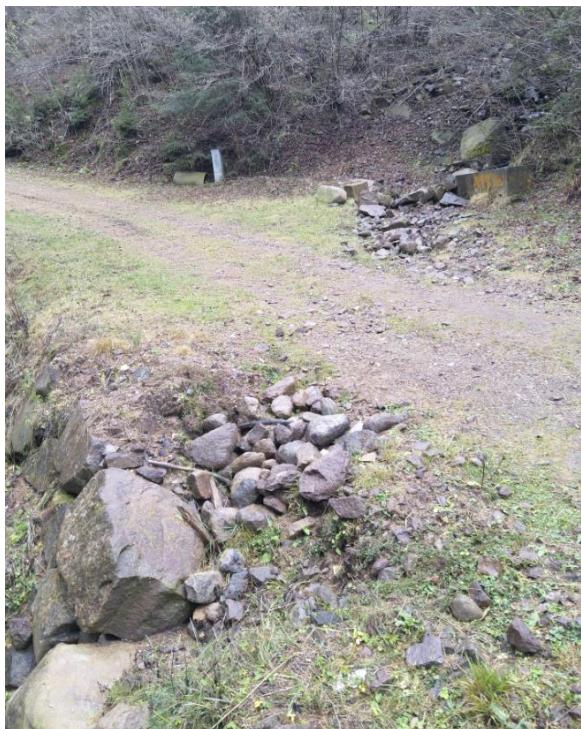
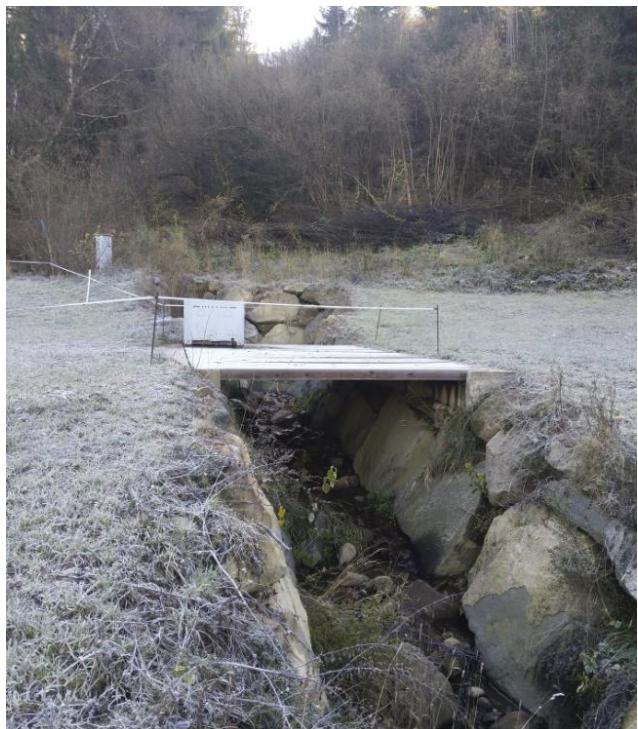
Figura 2.4: Attraversamenti n.10 (sx) e n.11 (dx)

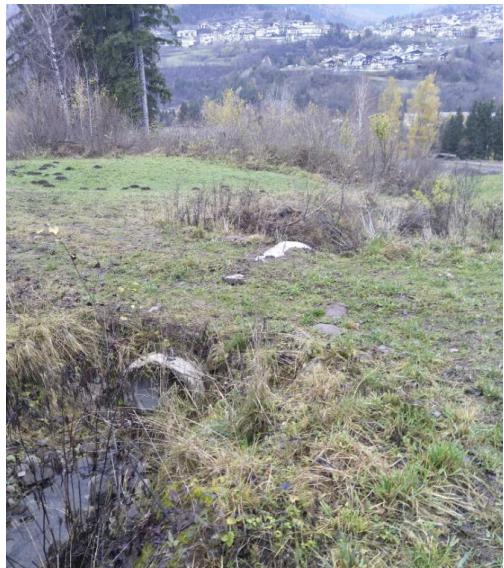
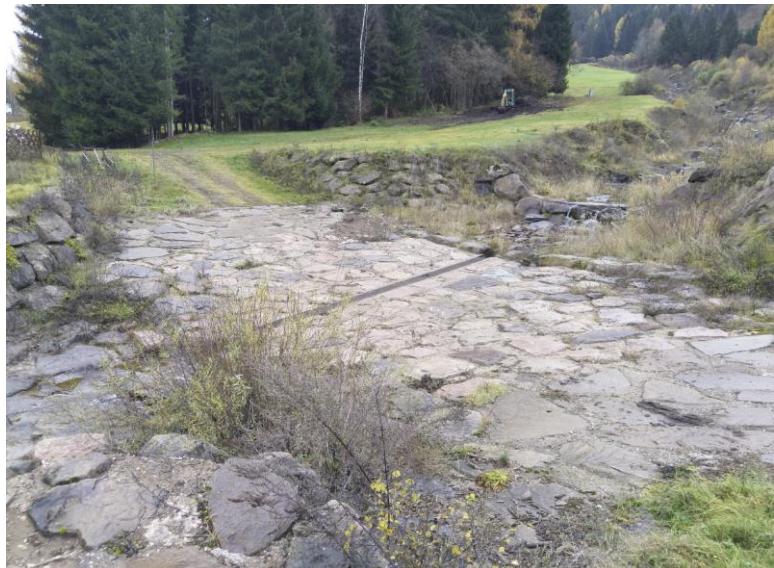
Figura 2.5: Attraversamenti n.14 (sx) e n.16 (dx)
