Lavori di adeguamento dello  
stadio del fondo a Lago di Tesero  
UF3

PROGETTO DEFINITIVO

STUDIO DI COMPATIBILITA' NUOVA OPERA DI PRESA

DATA REDAZIONE : GIUGNO 2023

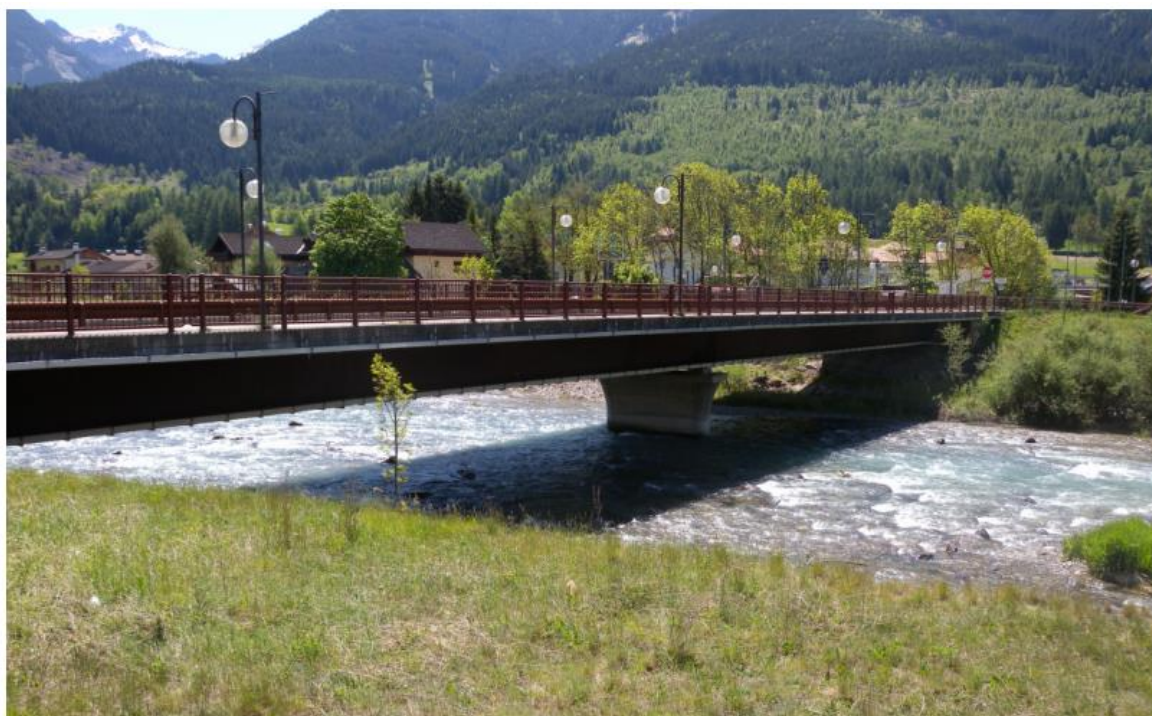
Il ponte di loc. Lago è in calcestruzzo con impalcato orizzontale, di larghezza complessiva pari a 12.5 metri, con quota dell'intradosso pari a 897.22 m s.l.m. (a sinistra) e a 897.63 m s.l.m. (a destra).

**Figura 4.1:** Ponte in loc. Lago di Tesero visto da valle.

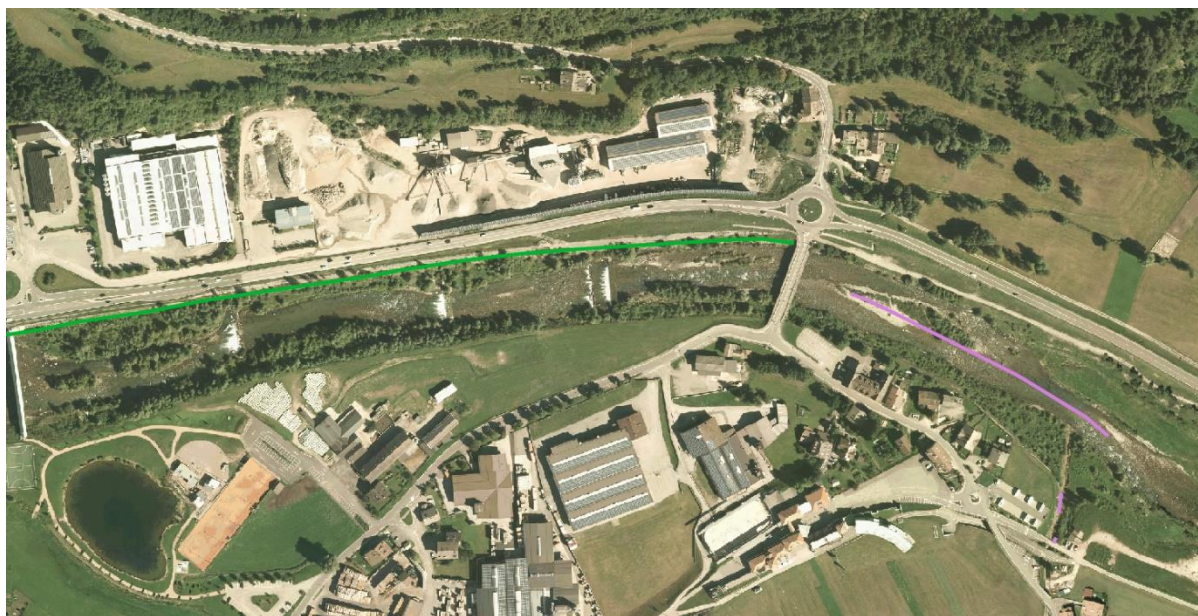
Secondo il database disponibile nel Portale Geocartografico Trentino – WebGis Servizio Bacini Montani, nel tratto di torrente Avisio oggetto di analisi sono presenti soltanto due interventi recenti di sistemazione spondale: il primo è localizzato in sinistra idrografica a monte del ponte per la loc. Lago (lunghezza di 241 m), mentre il secondo è stato realizzato in destra del corso d'acqua a partire dal ponte in direzione valle per una lunghezza di 1561 m.

Figura 4.2: Inquadramento delle opere di sistemazione idraulica esistenti nel tratto di interesse.
