Lavori di adeguamento dello
stadio del fondo a Lago di Tesero
UF3

PROGETTO ESECUTIVO

PIANO DI GESTIONE DEL RISCHIO IDRAULICO

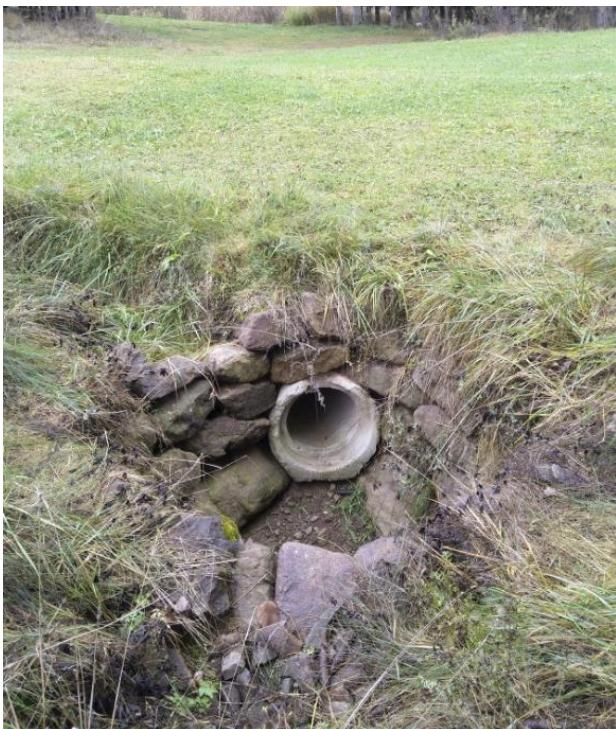
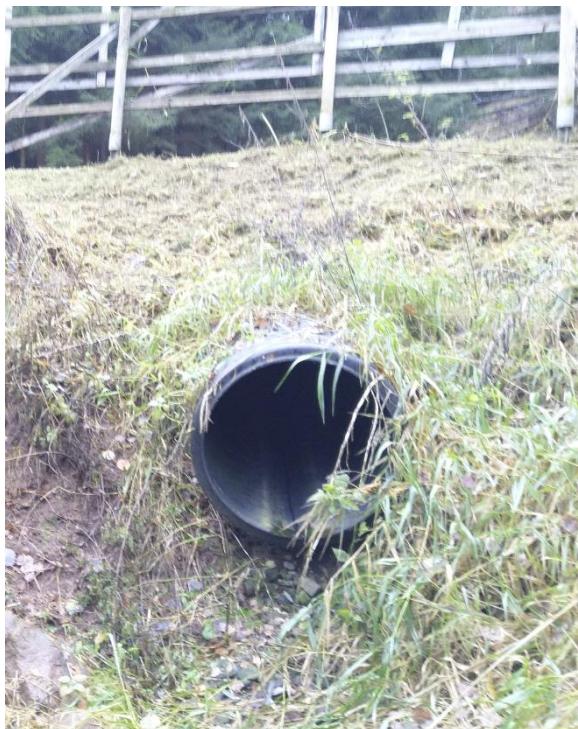
Di seguito si riportano alcune immagini degli attraversamenti sopra descritti e delle loro condizioni allo stato attuale.

Figura 2.2: Attraversamenti n.1 (sx) e n.3 (dx)

Attraversamento	Denominazione corso d'acqua	Tipologia attraversamento	Dimensioni sezione deflusso	Materiale
1	IDR003_A1Z4A400340010010001	Tubazione	Ø400	cls vibrocompresso
2	IDR003_A1Z4A400340010010003	Tubazione	Ø500	cls vibrocompresso
3	IDR003_A1Z4A400420060060008	Tubazione	Ø800	PEAD corrugato
4	IDR003_A1Z4A400420060060010	Tubazione	Ø500	cls vibrocompresso
5	IDR003_A1Z4A400450010010004	Tubazione	-	-
6	IDR003_A1Z4A400450010010006	Tubazione	-	-
7	IDR003_A1Z4A400360030030006 Rio Val de Valanza	Ponte	3x2 m	Sponde in massi e assito in legno
8	IDR003_A1Z4A400360030030008 Rio Val de Valanza	Ponte	3x2 m	Sponde in massi e assito in legno
9	IDR003_A1Z4A400360030030010 Rio Val de Valanza	Ponte	3x2 m	Sponde in massi e assito in legno
10	IDR003_A1Z4A400500020020001 Rio del Maton	Tubazione	Ø300	PVC
11	IDR003_A1Z4A400500020020002 Rio del Maton	Ponte	2x1,5 m	Sponde in massi e assito in legno
12	IDR003_A1Z4A400520010010001 Rio del Ricovero	Tubazione	Ø700	cls vibrocompresso

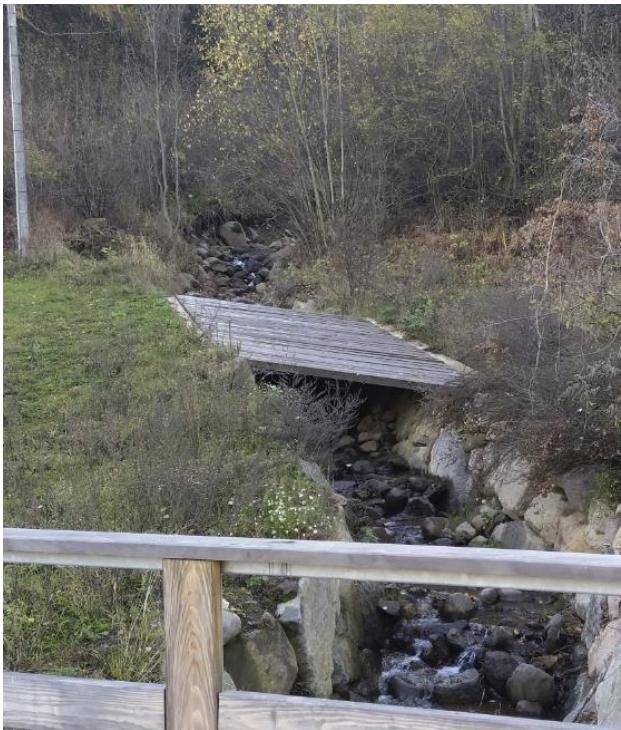
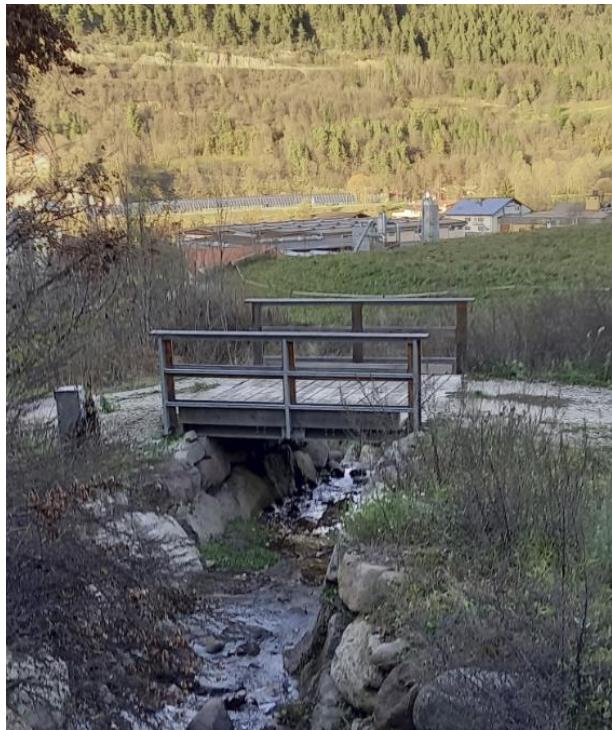
Figura 2.3: Attraversamenti n.7 (sx) e n.8 (dx)
