Lavori di adeguamento dello
stadio del fondo a Lago di Tesero
UF3

PROGETTO ESECUTIVO

STUDIO DI COMPATIBILITA' NUOVA OPERA DI PRESA

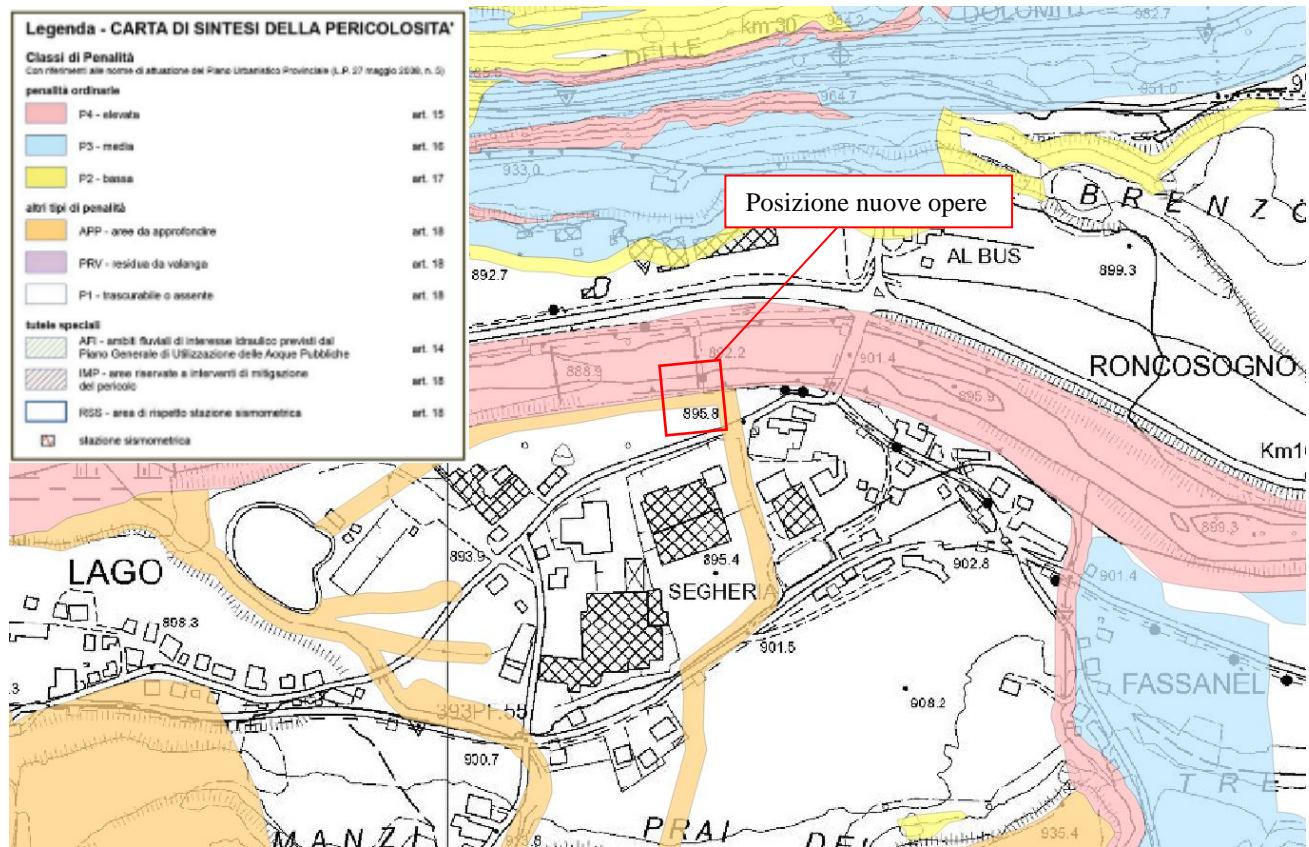
Figura 2.1: Estratto della CSP per il tratto di Avisio oggetto di studio.

Come visibile dall'immagine sopra riportata tutto il corso del torrente Avisio rientra in area "P4 - elevata" per CSP Fluviale; inoltre, con riferimento alla Carta della pericolosità alluvionale torrentizia, che descrive e classifica le porzioni del territorio interessate dai fenomeni alluvionali legati al reticolo idrografico

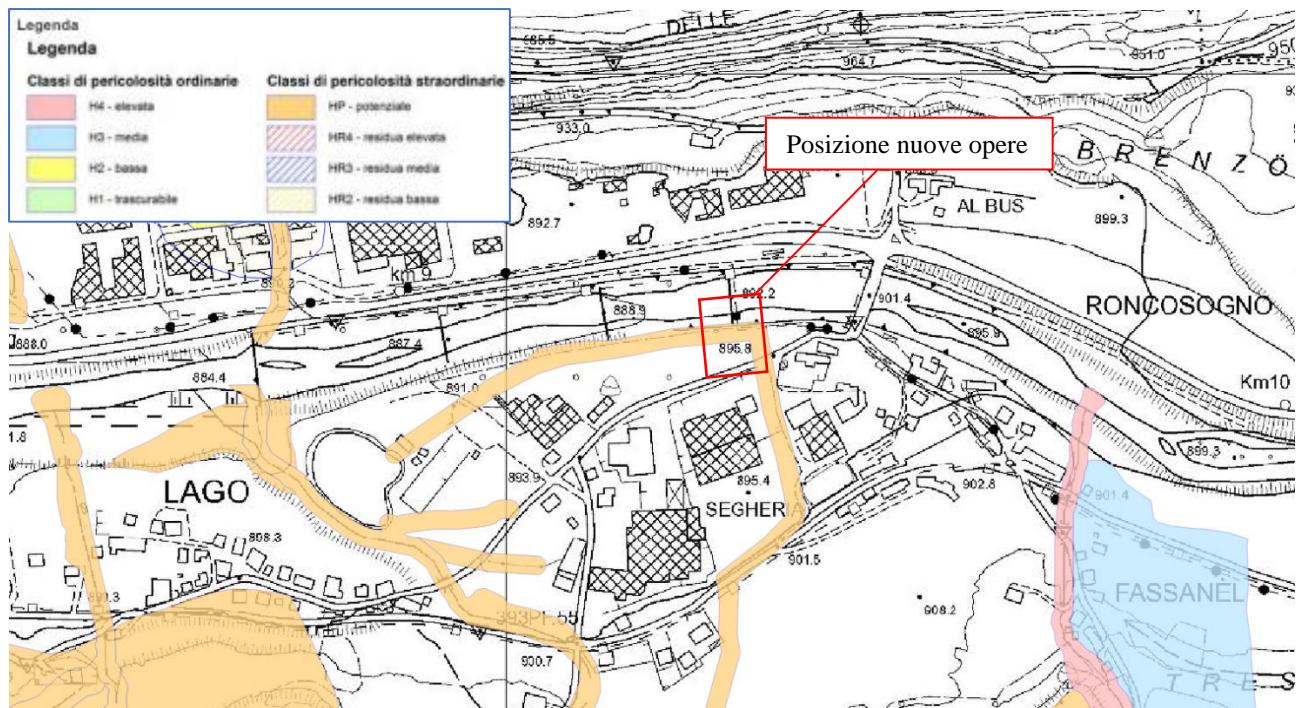
torrentizio, si segnala l'interferenza “HP – pericolosità potenziale” in corrispondenza delle tubazioni esistenti di raccolta dei drenaggi superficiali dello Stadio del fondo.

Figura 2.2: Estratto della Carta della Pericolosità Torrentizia per l'area oggetto di studio.

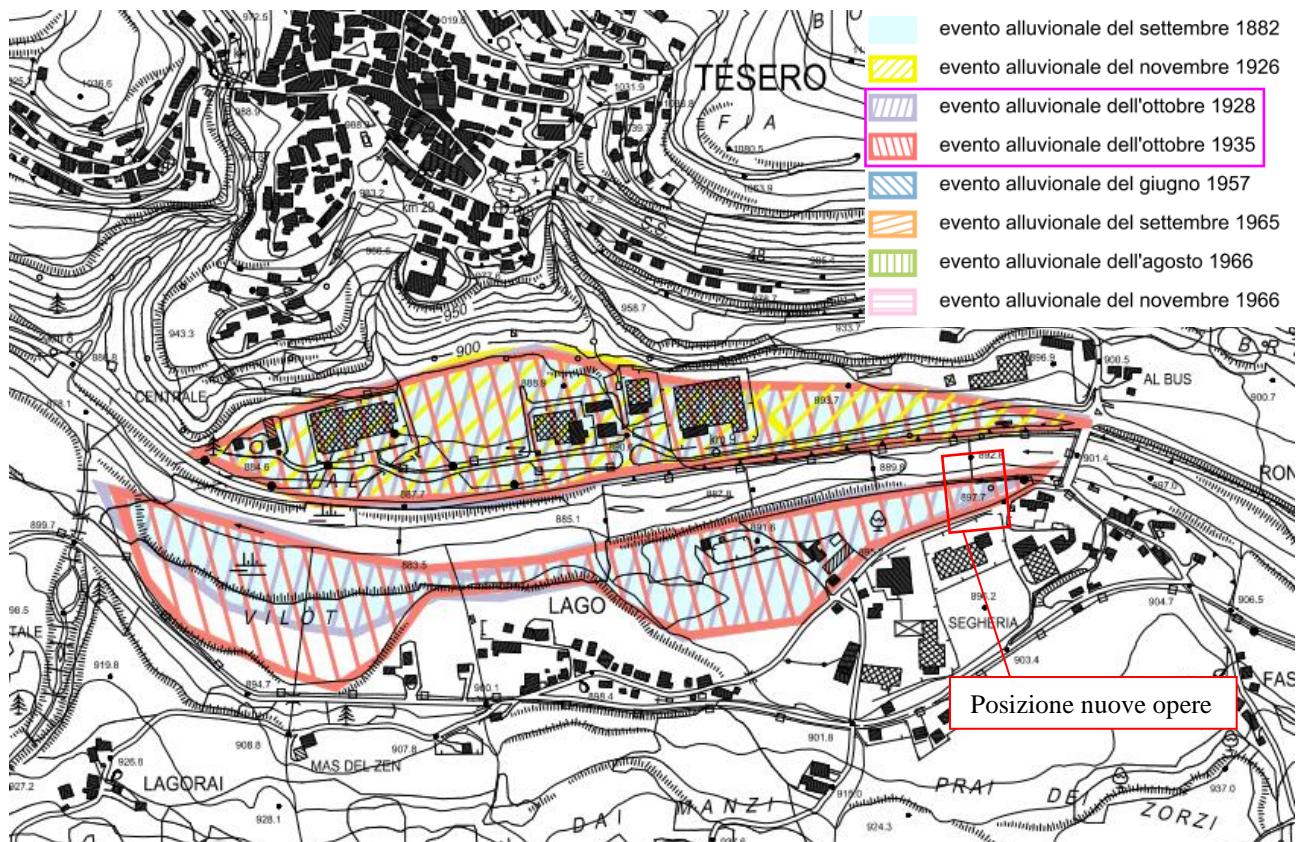
Figura 3.1: Rappresentazione qualitativa delle alluvioni storiche [Fonte: *"Studio idraulico di un tratto del torrente Avisio tra Predazzo e Tesero"*, ing. Matteo Giuliani, anno 2012].

Si propone nel seguito un estratto della Tavola 4e dello *"Studio idraulico di un tratto del torrente Avisio tra Predazzo e Tesero"* - redatto nel 2012 per conto del Servizio Bacini Montani della PAT dallo scrivente dott. ing. Matteo Giuliani - finalizzato alla valutazione dell'estensione delle aree passibili di allagamento per eventi di piena con diversi tempi di ritorno e facente parte di un incarico più ampio volto alla delimitazione delle aree esondabili fino al bacino artificiale di Stramentizzo (Det. 1227 di data 27/11/2008).

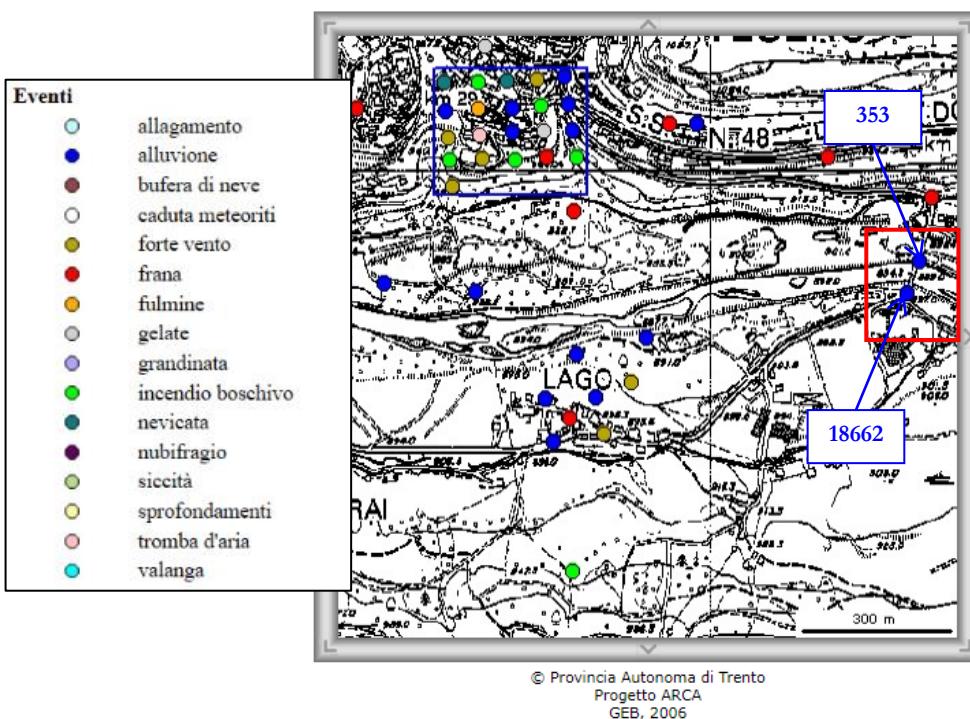
Figura 3.2: Eventi calamitosi lungo il tratto di t. Avisio in esame [Fonte: Progetto ARCA Protezione Civile TN].

Dall'immagine proposta si evince che il tratto di torrente Avisio nel quale si localizza la nuova opera è stato interessato soltanto dai due seguenti eventi:

- Evento 353 - alluvione di data 04/10/1935: il torrente è esondato presso Lago e si sono registrati danni consistenti al ponte e all'argine sinistro.

- Evento 18660 - alluvione di data 04/11/1966: registrati danni consistenti ad alcune strade della frazione Lago.

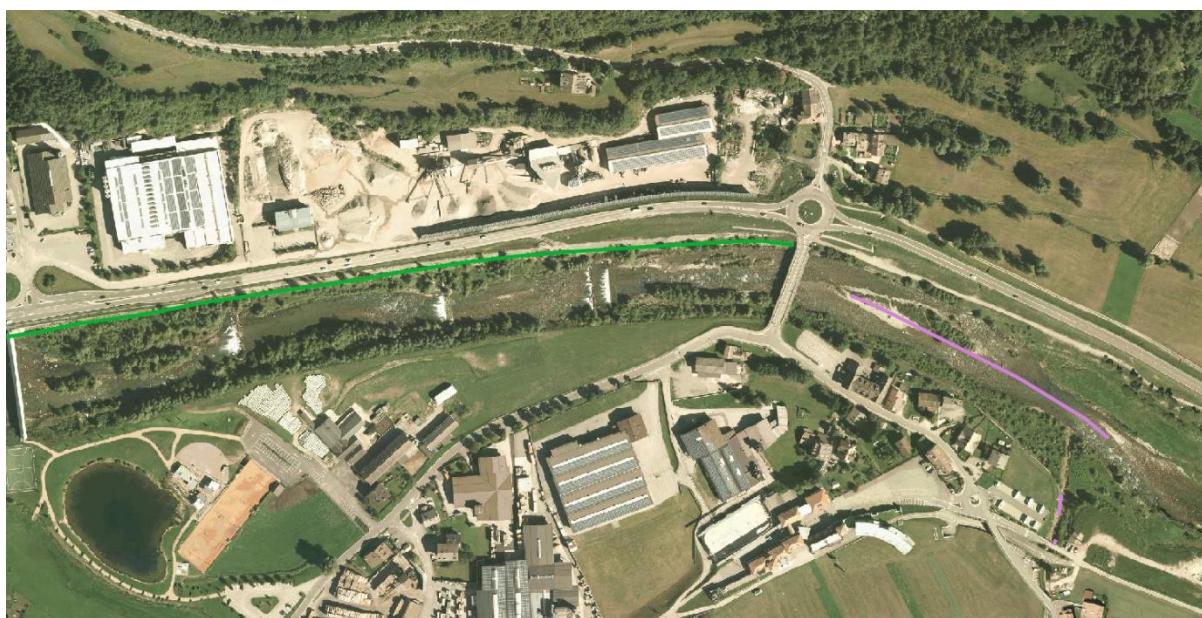
Secondo il database disponibile nel Portale Geocartografico Trentino – WebGis Servizio Bacini Montani, nel tratto di torrente Avisio oggetto di analisi sono presenti soltanto due interventi recenti di sistemazione spondale: il primo è localizzato in sinistra idrografica a monte del ponte per la loc. Lago (lunghezza di 241 m), mentre il secondo è stato realizzato in destra del corso d'acqua a partire dal ponte in direzione valle per una lunghezza di 1561 m.

Figura 4.2: Inquadramento delle opere di sistemazione idraulica esistenti nel tratto di interesse.

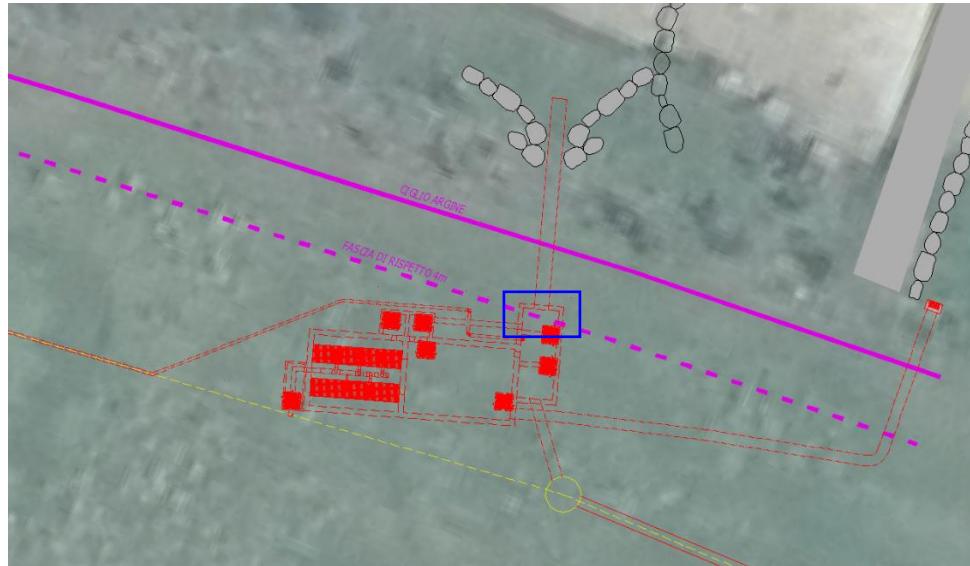
La tubazione di adduzione di tipo Ecopal DN600 della lunghezza di circa 30 metri porta l'acqua alla struttura composta da dissabbiatore/sala pompe/pozzetti di manovra e collocata in sinistra idrografica

quasi interamente al di fuori della fascia di rispetto di 4 metri del corso d'acqua; rimane all'interno di tale delimitazione soltanto una minima porzione della vasca da cui si diparte la tubazione di scarico del troppopieno.

Figura 5.3 Planimetria delle opere con indicazione della fascia di rispetto di 4 metri dal corso d'acqua.

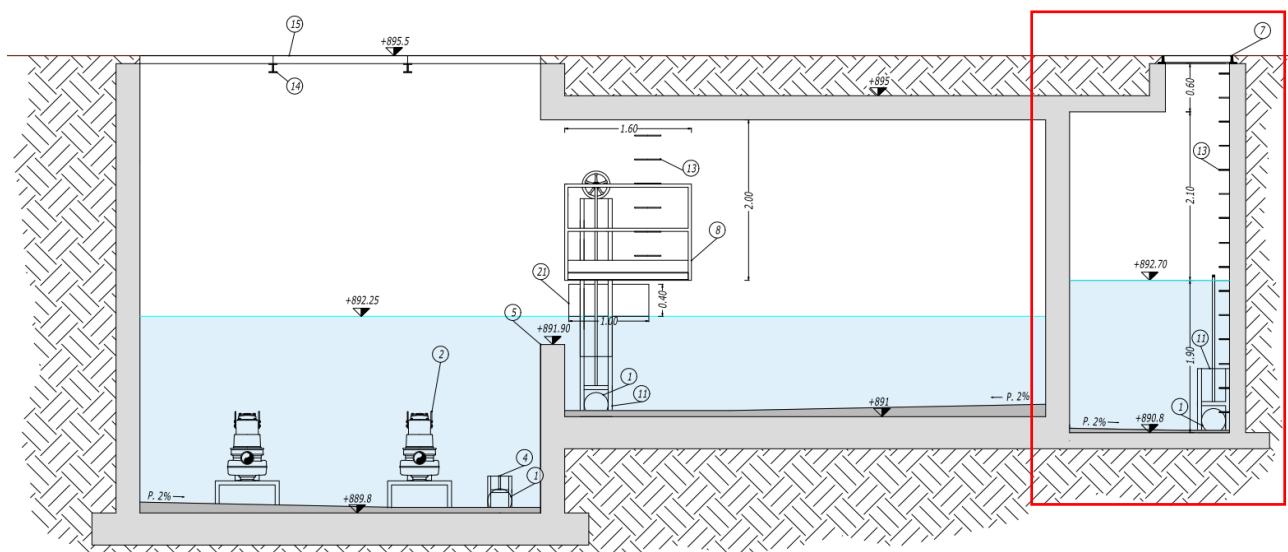
In adiacenza al nuovo dissabbiatore si prevede di realizzare un sistema di vasche di raccolta delle acque provenienti dai drenaggi superficiali dello Stadio del fondo.

Figura 5.4 Sezione A-A del dissabbiatore/sala pompe e vasche di raccolta dei drenaggi.

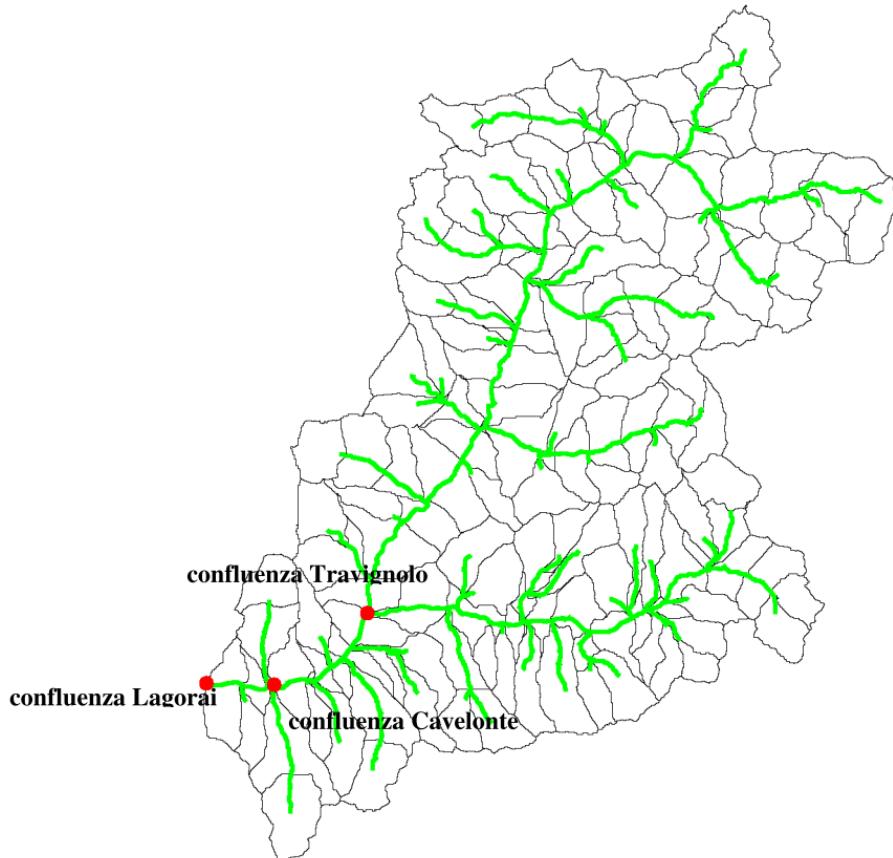
In tale studio era stato analizzato il bacino imbrifero del torrente Avisio chiuso a Tesero a monte della confluenza del rio Lagorai, con una superficie complessiva di circa 526 kmq; per la valutazione dell'onda di piena del torrente Avisio nel bacino sopra descritto sono state individuate delle sezioni di chiusura intermedie al fine di estrapolare il contributo dei sottobacini intermedi per definire con più accuratezza le portate transitanti nelle varie sezioni di deflusso del corso d'acqua principale.

Figura 6.1: Sezioni di chiusura intermedie relative al bacino imbrifero chiuso a Tesero.

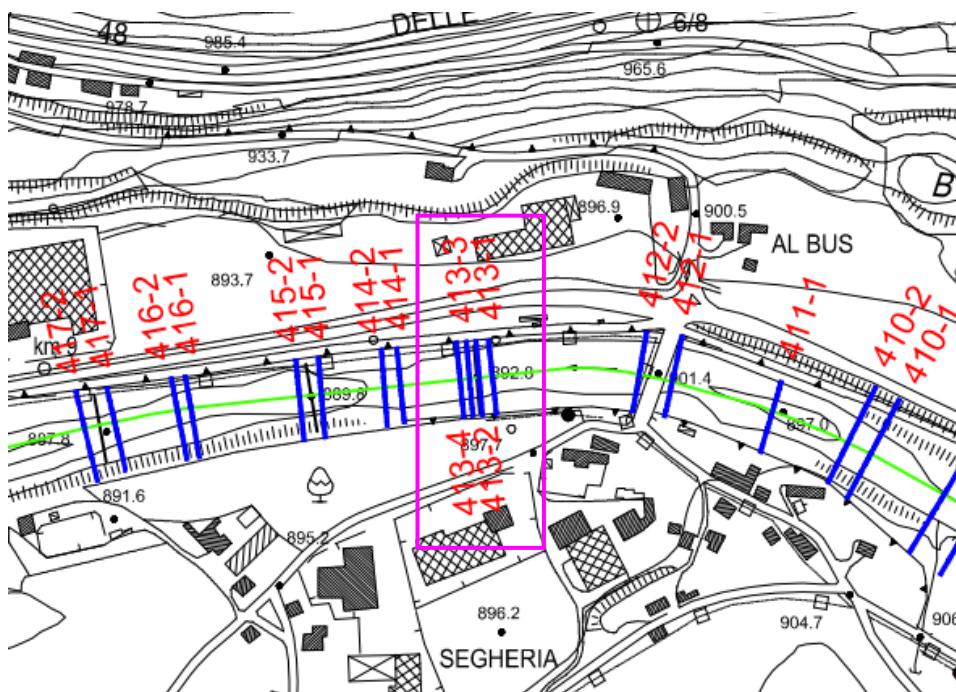
Nelle sezioni del modello poste in corrispondenza della briglia presso cui si intende realizzare la derivazione il tirante in alveo raggiunge le quote riportate nella tabella seguente.

Figura 6.4: Localizzazione delle sezioni implementate nel modello idraulico in corrispondenza della presa in progetto.

Sezione	Quota idrica TR200 [m s.l.m.]
413-1	895.44
413-2 (briglia)	895.04
413-3	894.94
413-4	894.06

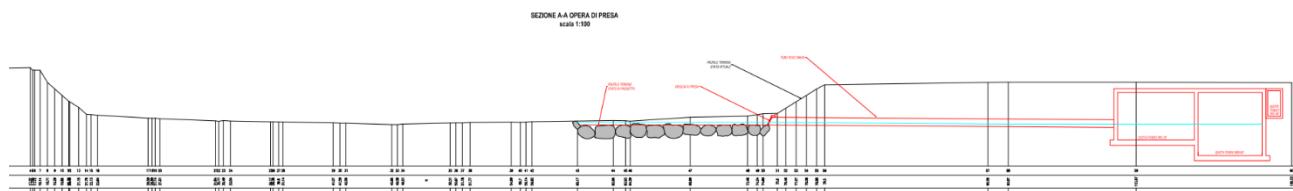
Le nuove opere previste per la derivazione dal torrente Avisio non interferiscono in alcun modo con il deflusso idrico della piena in alveo; infatti, esse sono collocate completamente al di fuori dello stesso e consistono soltanto in una griglia laterale in sponda sinistra, collocata subito a monte della briglia esistente senza modificarne in alcun modo la struttura. In corrispondenza della griglia sarà realizzato un ribassamento del fondo alveo di circa 0.3 m e saranno disposti alcuni massi sciolti per direzionare la portata verso la presa.

Figura 7.1: Sezione trasversale del torrente Avisio in corrispondenza della nuova opera di presa.

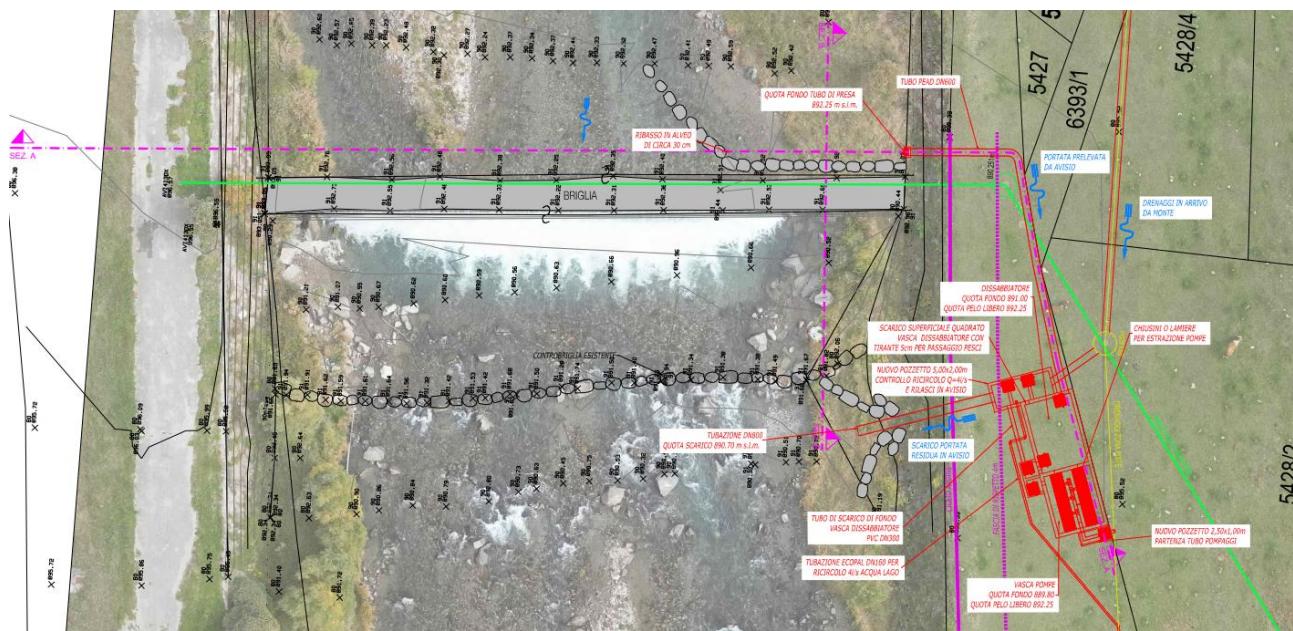
Figura 7.2: Pianta delle opere di derivazione dal torrente Avisio.

In caso di portate eccezionali in alveo verrà chiusa la paratoia manuale prevista sulla tubazione di adduzione all'entrata nel dissabbiatore, anche per evitare l'ingresso di materiale trasportato dal torrente in piena.

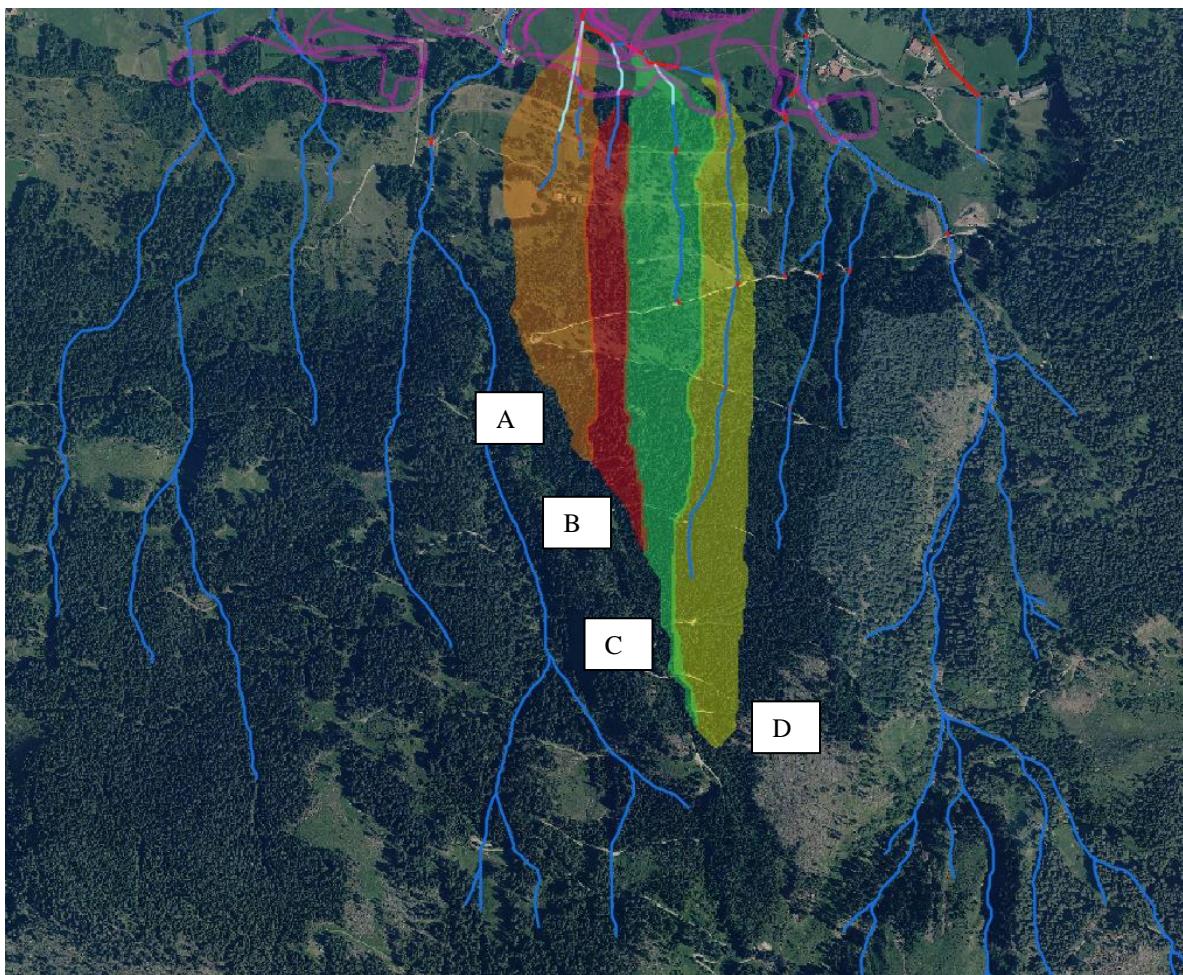
In proposito si evidenzia che si è sviluppata un'analisi idrologica speditiva dei compluvi le cui acque giungono dal versante alla piana dello Stadio del fondo e vengono raccolte dalla rete di smaltimento esistente, al fine di valutare la portata massima che può potenzialmente interessare il sistema in caso di evento caratterizzato da un tempo di ritorno di 200 anni: come visibile dall'immagine seguente, i bacini afferenti al sistema di raccolta esistente sono 4 e presentano le seguenti caratteristiche.

Rivo	Area [kmq]	Portata liquida al picco [mc/s]
A (arancio)	0.11	0.43
B (rosso)	0.06	0.23
C (verde)	0.14	0.55
D (giallo)	0.14	0.55
TOT	-	1.75

Figura 7.4: Individuazione su Ortofoto PAT 2020 dei bacini imbriferi dei comuni le cui acque sono raccolte dalla rete esistente.

Complessivamente, quindi, la portata in arrivo dal versante risulterebbe pari a 1.75 mc/s; si ritiene, però, che tale quantitativo d'acqua non sia in grado di raggiungere la rete di tubazioni di raccolta in quanto i punti di captazione sono costituiti da drenaggi interrati. In caso di eventi meteorici consistenti risulta infatti che la rete presente è in grado di smaltire in direzione del lago solo una parte delle acque di versante lasciando scorrere sul terreno una consistente aliquota delle portate provenienti da monte. Tramite una analisi a moto uniforme, si è verificato che l'ultimo tratto della tubazione esistente (DN 600 mm in calcestruzzo con pendenza inferiore all'1%) non sarebbe comunque in grado di smaltire le portate di piena stimate per i bacini imbriferi sopra riportati; si è valutato, infatti, che, per la scarsa pendenza e il diametro che la caratterizzano, la portata massima smaltibile è pari a circa 0.53 mc/s.
