### Lavori di adeguamento dello stadio del fondo a Lago di Tesero UF3

PROGETTO DEFINITIVO

STUDIO DI COMPATIBILITA' NUOVA OPERA DI PRESA

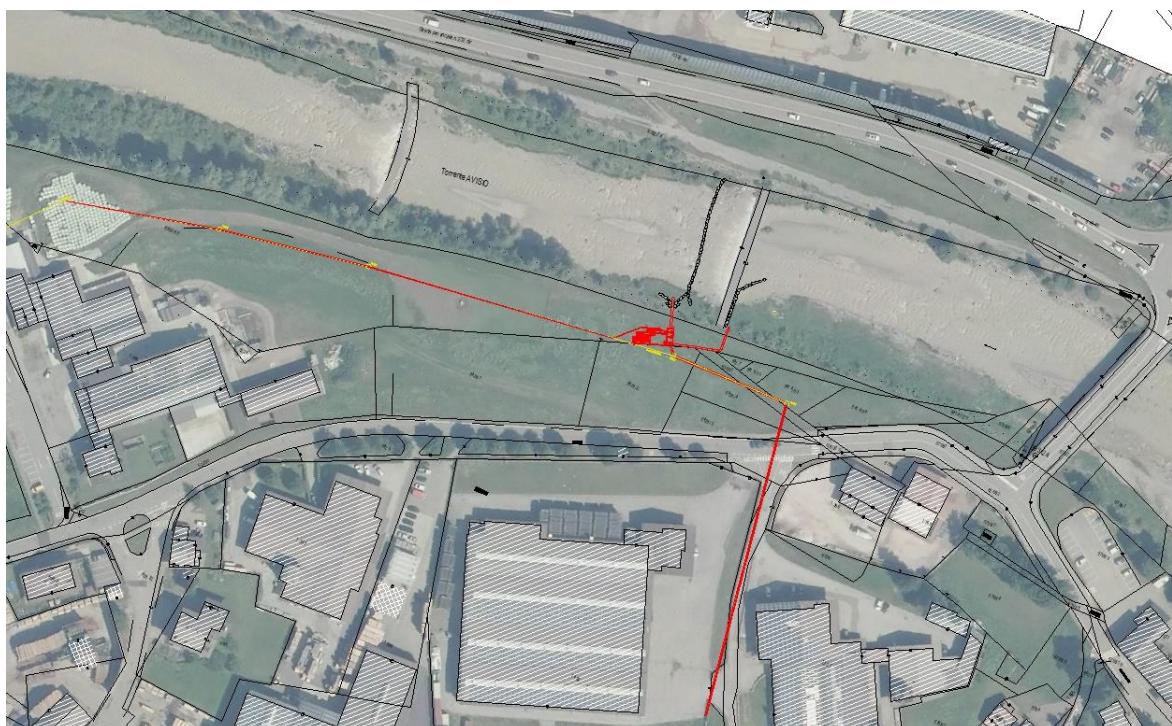
Figura 1.1: Inquadramento della nuova opera di presa su estratto C.C. Tesero.

La nuova opera di presa sul torrente Avisio è localizzata in sinistra idrografica in corrispondenza della briglia esistente immediatamente a valle del ponte su Via Lago, in C.C. Tesero sulla p.f. 6392/65 di proprietà della Provincia Autonoma di Trento - Beni Demaniali - Ramo Acque.

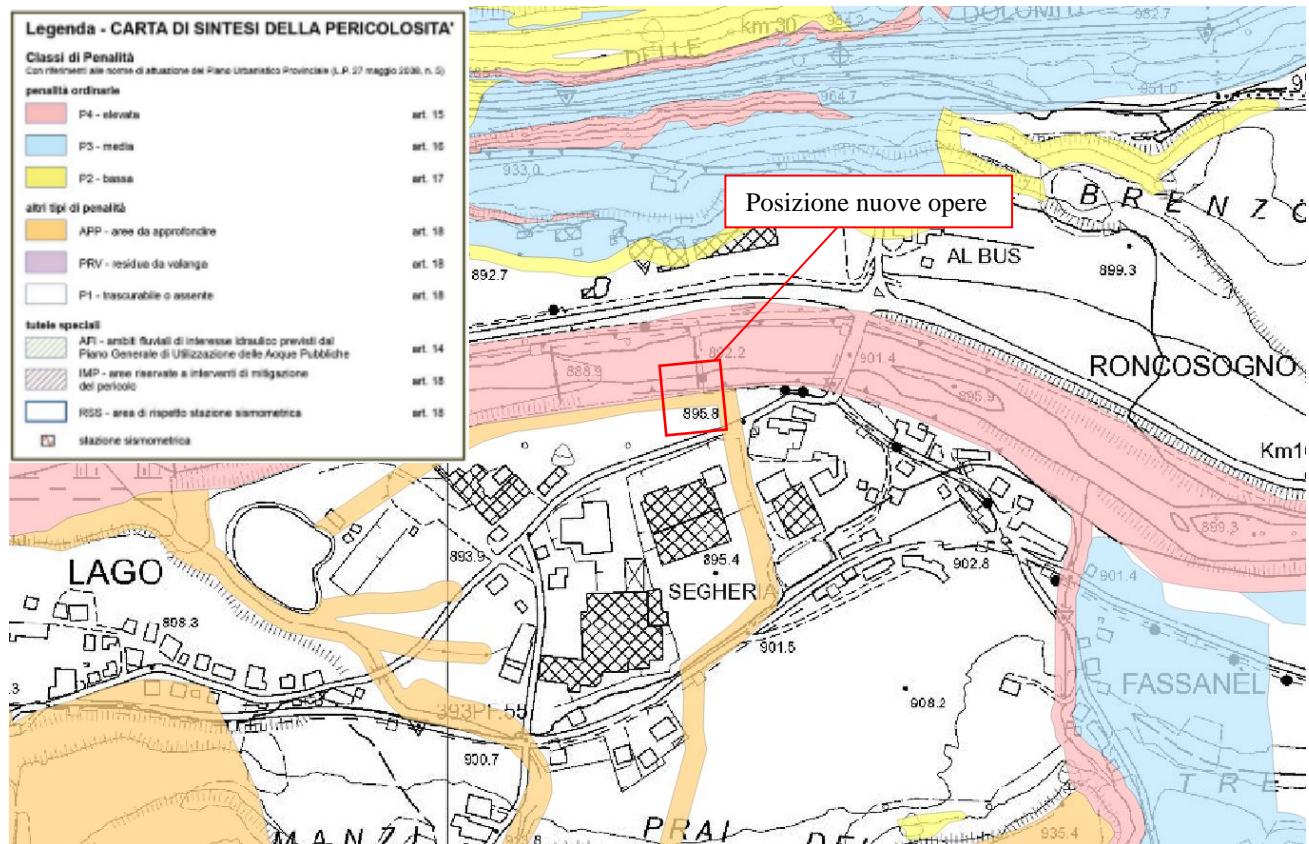
Figura 2.1: Estratto della CSP per il tratto di Avisio oggetto di studio.

Come visibile dall'immagine sopra riportata tutto il corso del torrente Avisio rientra in area "P4 - elevata" per CSP Fluviale; inoltre, con riferimento alla Carta della pericolosità alluvionale torrentizia, che descrive e classifica le porzioni del territorio interessate dai fenomeni alluvionali legati al reticolo idrografico

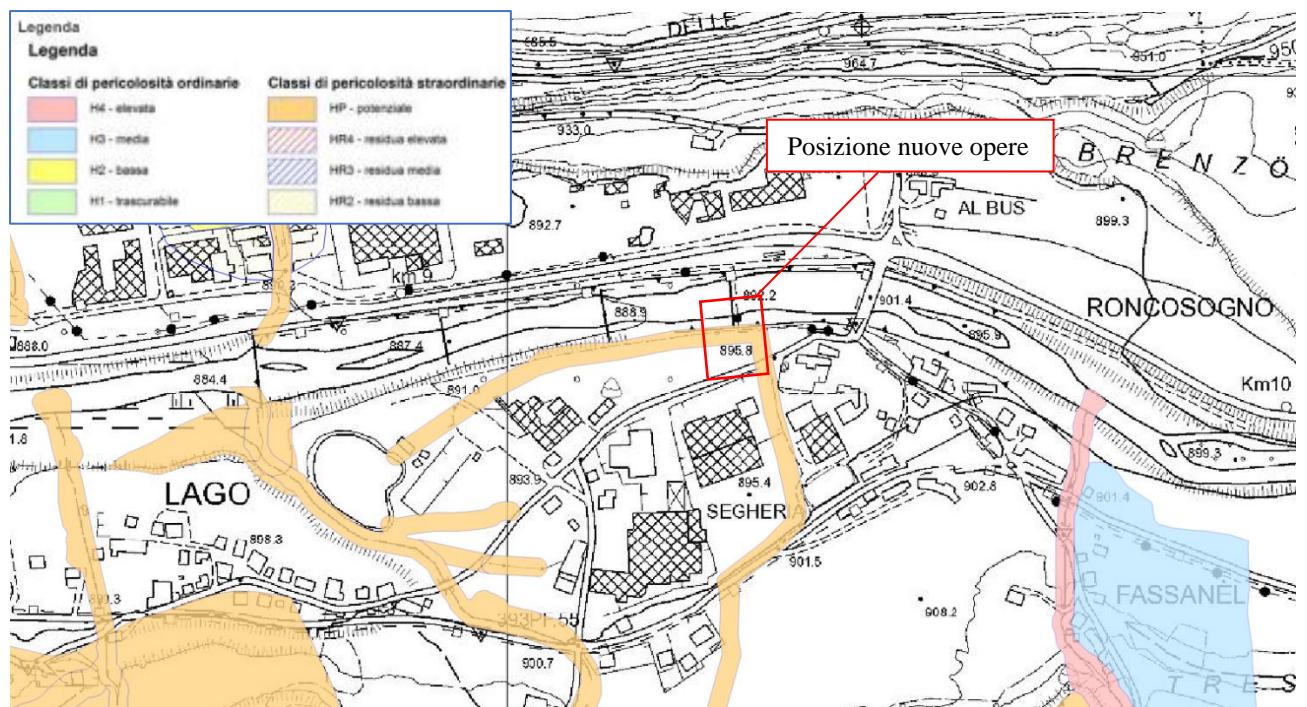
torrentizio, si segnala l'interferenza “HP – pericolosità potenziale” in corrispondenza delle tubazioni esistenti di raccolta dei drenaggi superficiali dello Stadio del fondo.

Figura 2.2: Estratto della Carta della Pericolosità Torrentizia per l'area oggetto di studio.

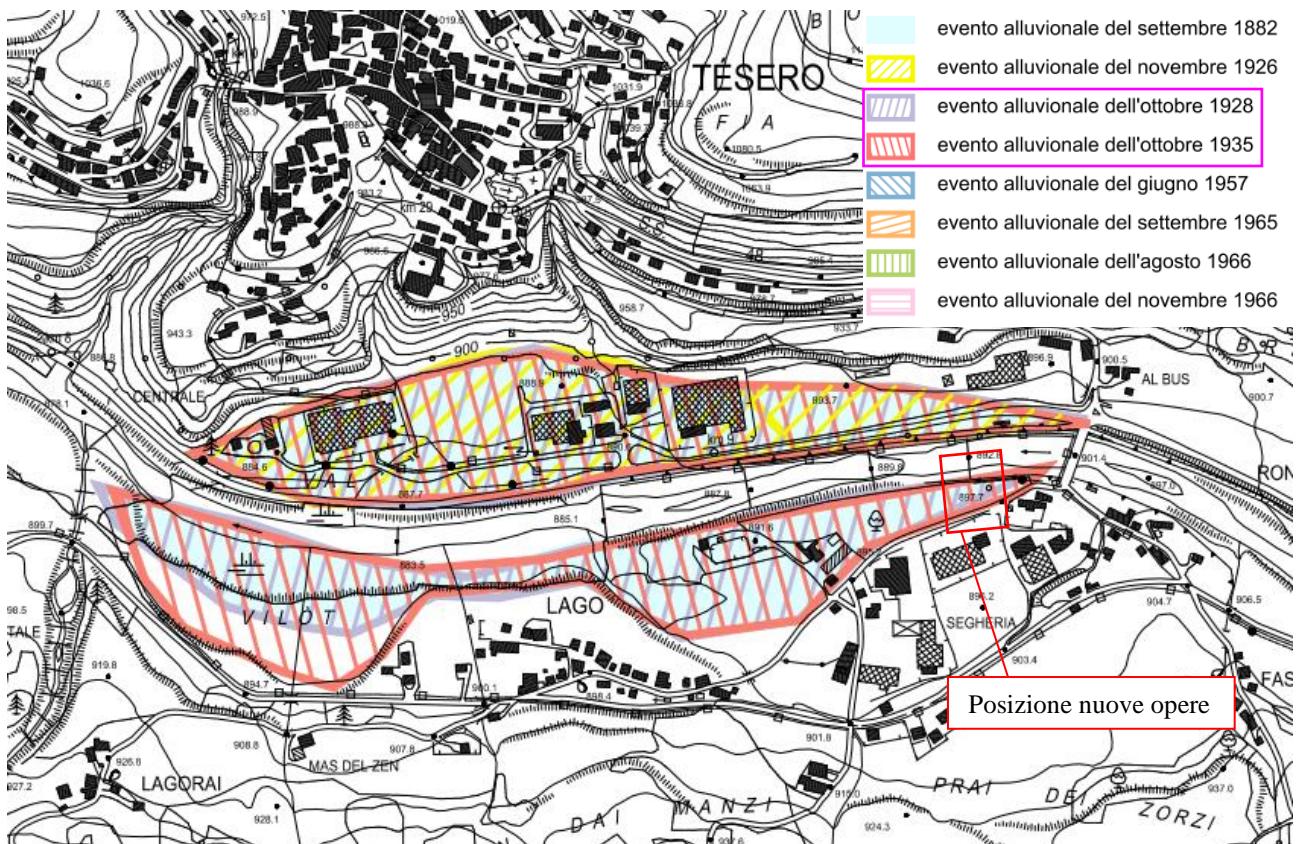
Figura 3.1: Rappresentazione qualitativa delle alluvioni storiche [Fonte: "Studio idraulico di un tratto del torrente Avisio tra Predazzo e Tesero", ing. Matteo Giuliani, anno 2012].

Si propone nel seguito un estratto della Tavola 4e dello "Studio idraulico di un tratto del torrente Avisio tra Predazzo e Tesero" - redatto nel 2012 per conto del Servizio Bacini Montani della PAT dallo scrivente dott. ing. Matteo Giuliani - finalizzato alla valutazione dell'estensione delle aree passibili di allagamento per eventi di piena con diversi tempi di ritorno e facente parte di un incarico più ampio volto alla delimitazione delle aree esondabili fino al bacino artificiale di Stramentizzo (Det. 1227 di data 27/11/2008).

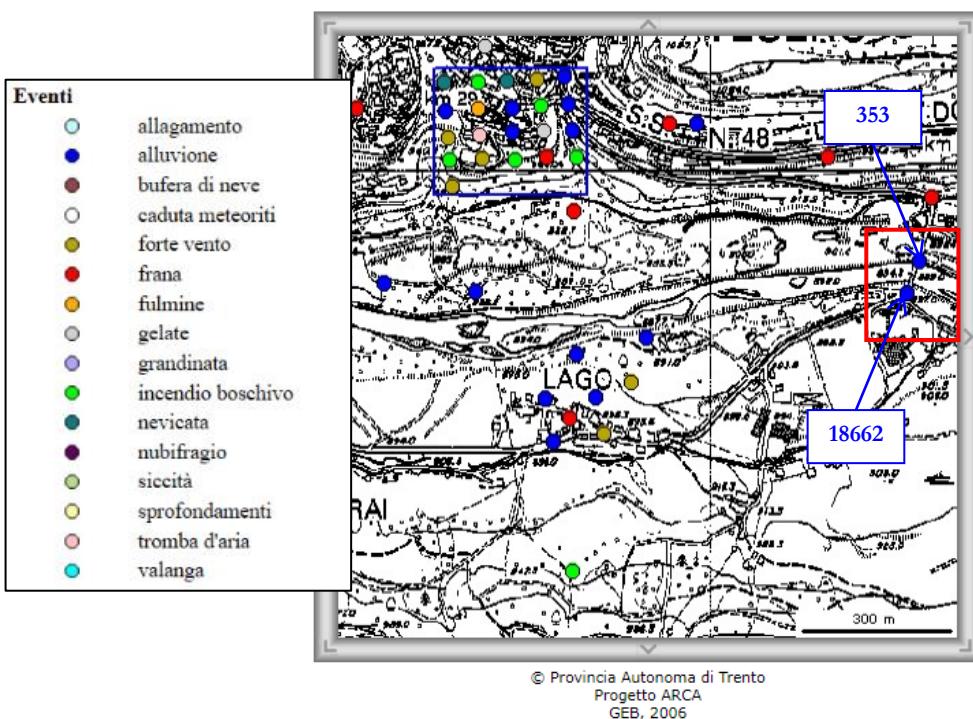
Figura 3.2: Eventi calamitosi lungo il tratto di t. Avisio in esame [Fonte: Progetto ARCA Protezione Civile TN].

Dall'immagine proposta si evince che il tratto di torrente Avisio nel quale si localizza la nuova opera è stato interessato soltanto dai due seguenti eventi:

- Evento 353 - alluvione di data 04/10/1935: il torrente è esondato presso Lago e si sono registrati danni consistenti al ponte e all'argine sinistro.

- Evento 18660 - alluvione di data 04/11/1966: registrati danni consistenti ad alcune strade della frazione Lago.

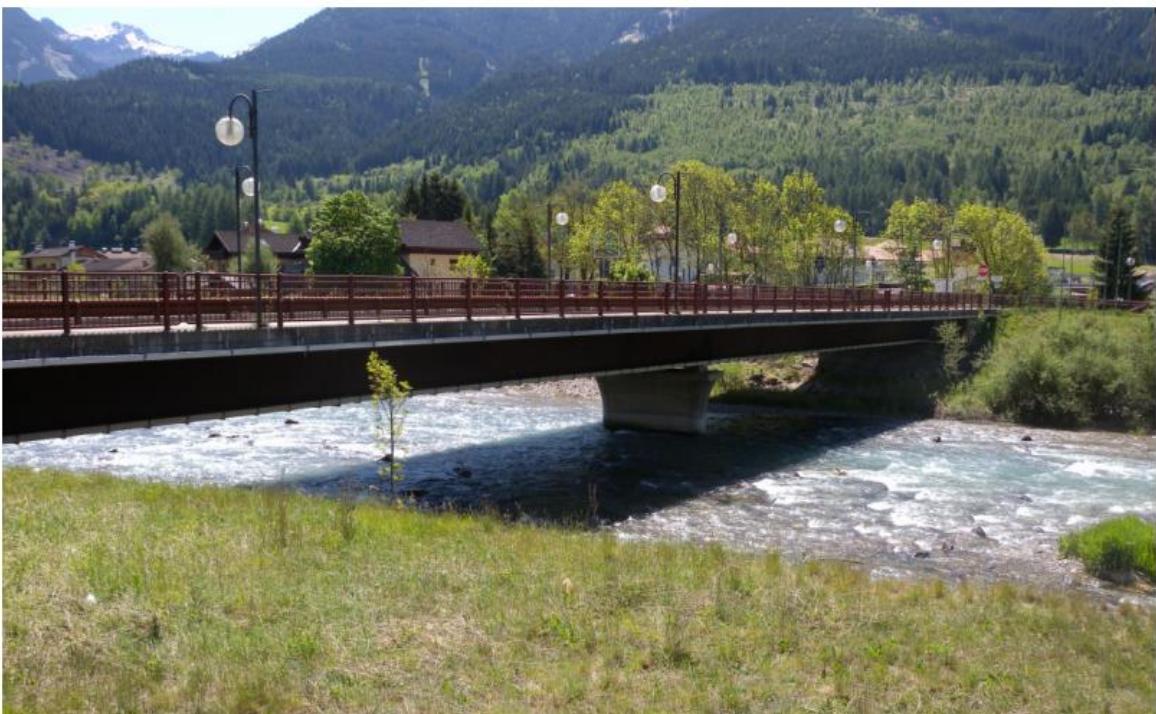
Il ponte di loc. Lago è in calcestruzzo con impalcato orizzontale, di larghezza complessiva pari a 12.5 metri, con quota dell'intradosso pari a 897.22 m s.l.m. (a sinistra) e a 897.63 m s.l.m. (a destra).

**Figura 4.1: Ponte in loc. Lago di Tesero visto da valle.**

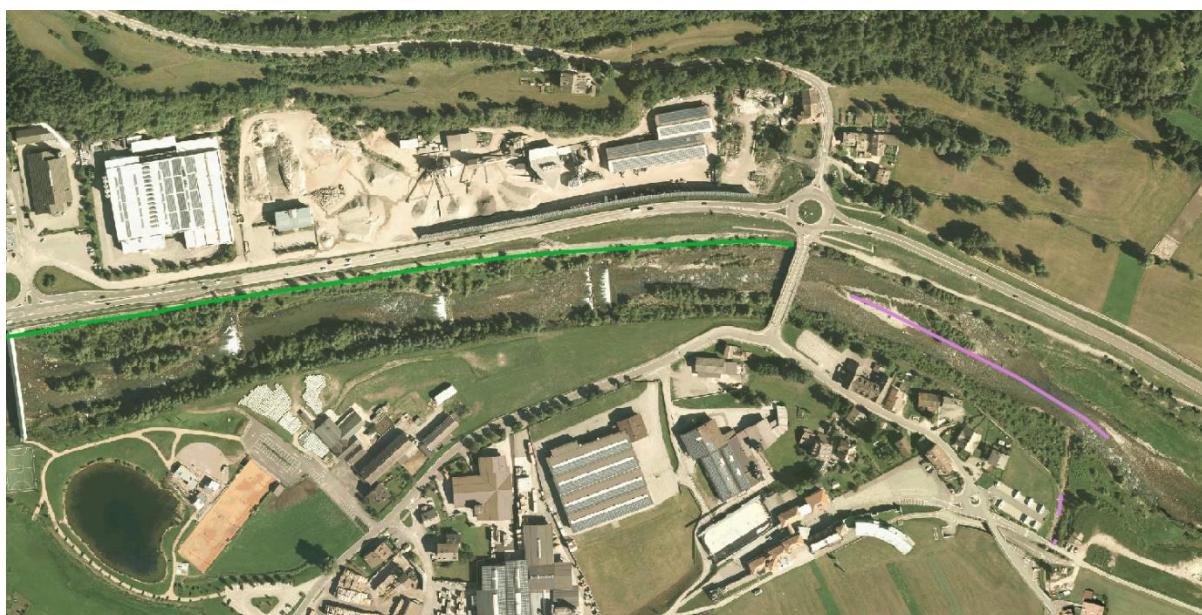
Secondo il database disponibile nel Portale Geocartografico Trentino – WebGis Servizio Bacini Montani, nel tratto di torrente Avisio oggetto di analisi sono presenti soltanto due interventi recenti di sistemazione spondale: il primo è localizzato in sinistra idrografica a monte del ponte per la loc. Lago (lunghezza di 241 m), mentre il secondo è stato realizzato in destra del corso d'acqua a partire dal ponte in direzione valle per una lunghezza di 1561 m.

Figura 4.2: Inquadramento delle opere di sistemazione idraulica esistenti nel tratto di interesse.

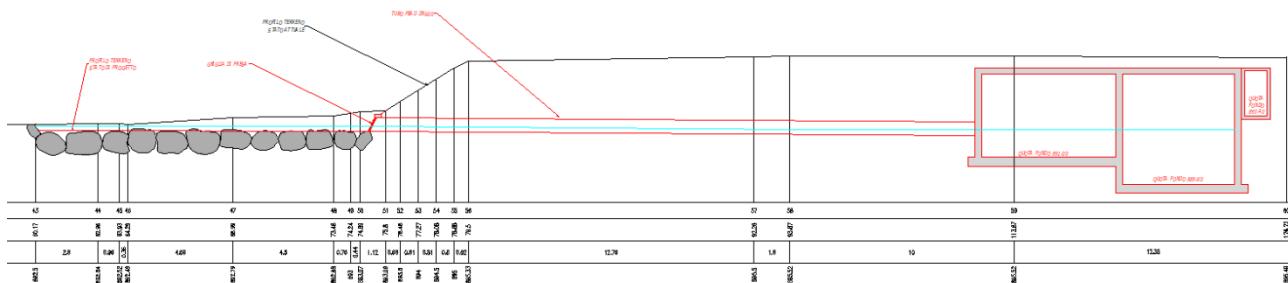
L'acqua viene captata attraverso una griglia di presa laterale in sponda sinistra, collocata subito a monte della briglia esistente senza modificarne in alcun modo la struttura. In corrispondenza della griglia sarà realizzato un ribassamento del fondo alveo di circa 0.3 m e saranno disposti alcuni massi scolti per direzionare la portata verso la presa.

Figura 5.1 Sezione longitudinale dell'opera di presa e del dissabbiatore.

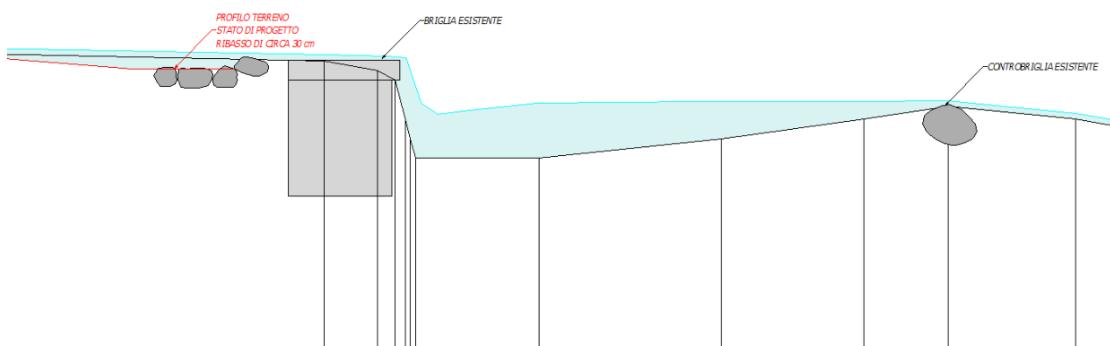
Figura 5.2 Sezione longitudinale in alveo in corrispondenza della briglia esistente.

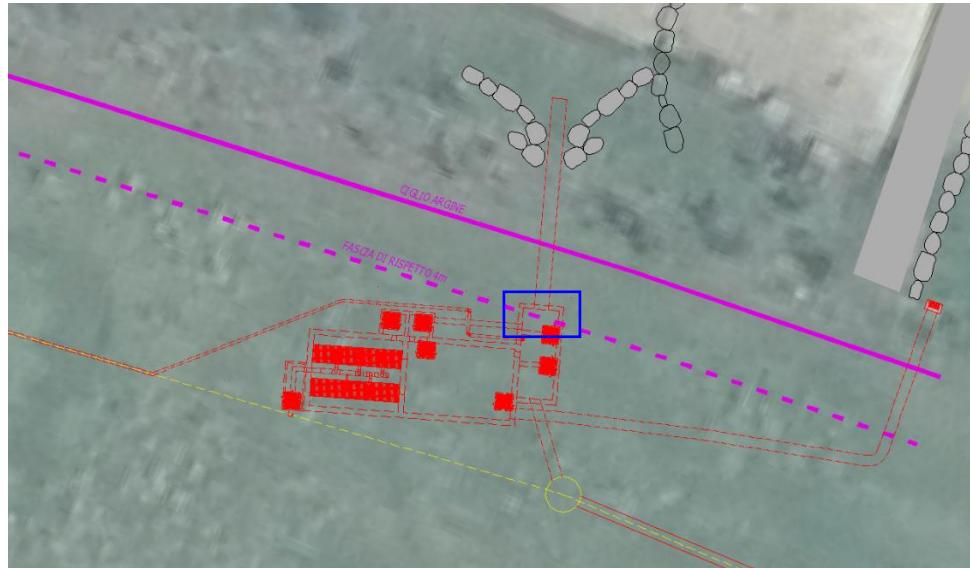
La tubazione di adduzione di tipo Ecopal DN600 della lunghezza di circa 30 metri porta l'acqua alla struttura composta da dissabbiatore/sala pompe/pozzetti di manovra e collocata in sinistra idrografica

quasi interamente al di fuori della fascia di rispetto di 4 metri del corso d'acqua; rimane all'interno di tale delimitazione soltanto una minima porzione della vasca da cui si diparte la tubazione di scarico del troppopieno.

**Figura 5.3 Planimetria delle opere con indicazione della fascia di rispetto di 4 metri dal corso d'acqua.**

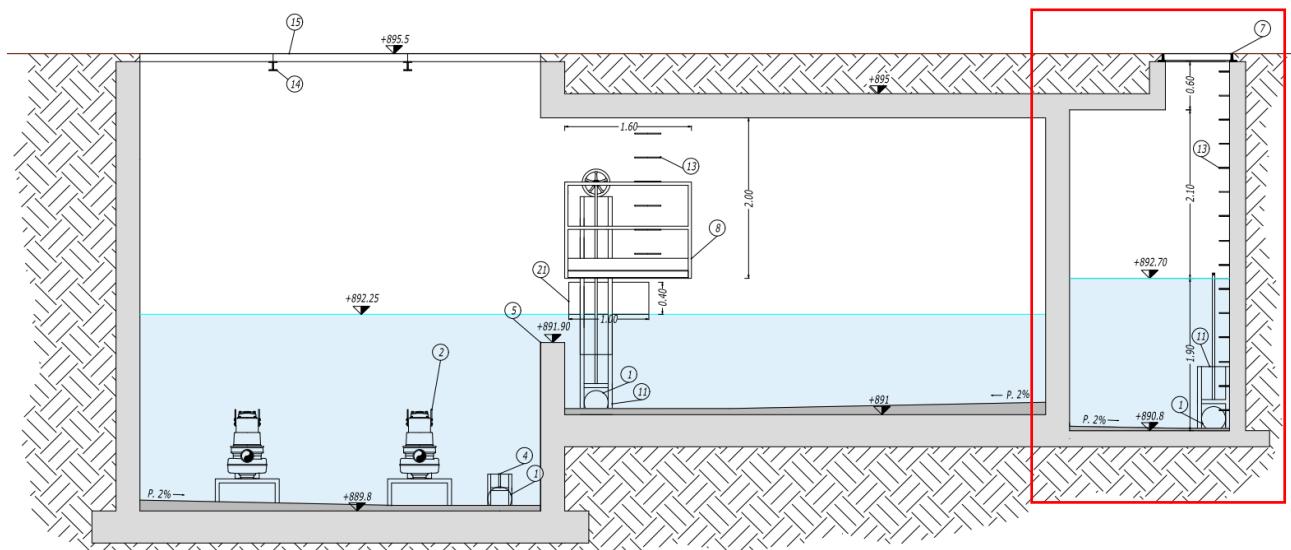
In adiacenza al nuovo dissabbiatore si prevede di realizzare un sistema di vasche di raccolta delle acque provenienti dai drenaggi superficiali dello Stadio del fondo.

**Figura 5.4 Sezione A-A del dissabbiatore/sala pompe e vasche di raccolta dei drenaggi.**

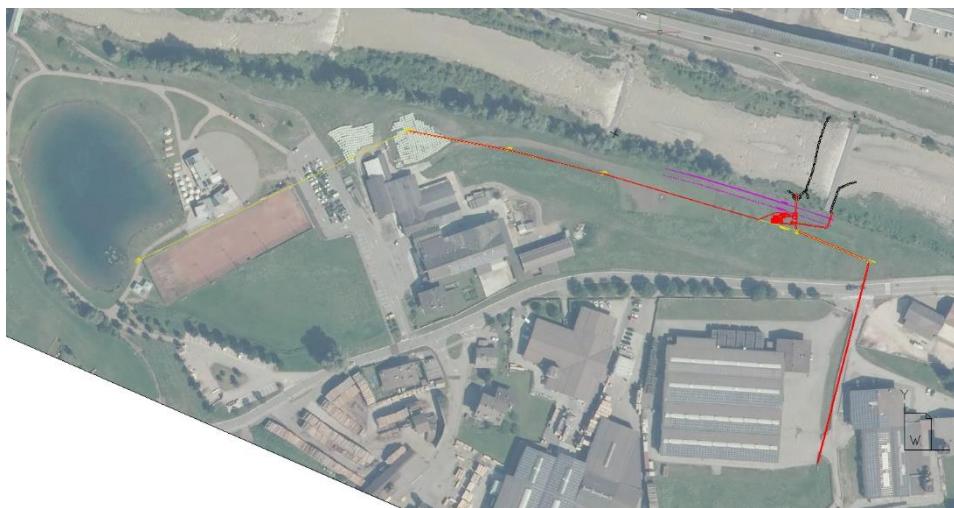
Il sistema prevede una tubazione tipo Ecopal DN600 (esistente) in entrata per il collettamento delle acque provenienti dalla piana del centro di fondo: infatti, attualmente l'area oggetto di intervento è caratterizzata dalla presenza di una rete di raccolta delle acque meteoriche e provenienti dal versante (tubazioni e pozzi in GIALLO in figura seguente) che conferisce la portata al laghetto di Tesero e che sarà parzialmente rifatta/modificata per garantire un'alimentazione più cospicua e continua all'invaso al fine di contrastare efficacemente il fenomeno di eutrofizzazione che ad oggi interessa fortemente lo specchio d'acqua.

Figura 5.5 Inquadramento delle opere di drenaggio esistenti e nuove dello Stadio del fondo.

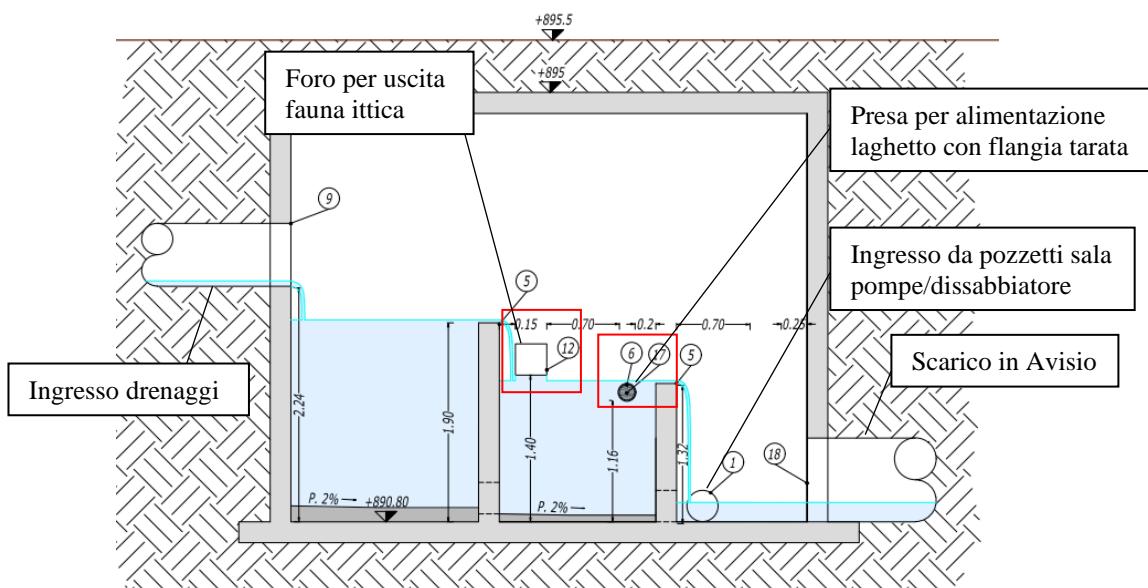
La portata in ingresso andrà a riempire per sfiori successivi le tre vasche predisposte a fianco del dissabbiatore.

Figura 5.6 Sezione G-G delle vasche di raccolta dei drenaggi superficiali della zona delle piste.

Dopo il passaggio nelle tre vasche successive la portata in eccesso sarà restituita al torrente Avisio tramite tubazione tipo Ecopal DN800. Per una descrizione di dettaglio si rimanda all'elaborato "D.R.110.UF3.002-Relazione tecnica descrittiva".

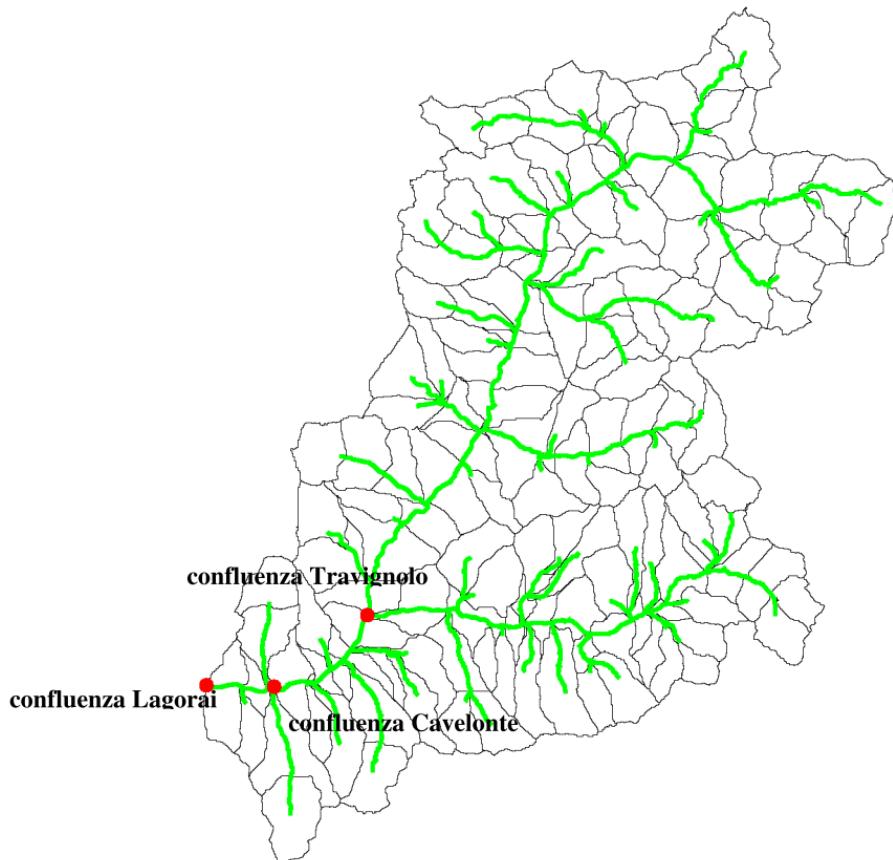
In tale studio era stato analizzato il bacino imbrifero del torrente Avisio chiuso a Tesero a monte della confluenza del rio Lagorai, con una superficie complessiva di circa 526 kmq; per la valutazione dell'onda di piena del torrente Avisio nel bacino sopra descritto sono state individuate delle sezioni di chiusura intermedie al fine di estrapolare il contributo dei sottobacini intermedi per definire con più accuratezza le portate transitanti nelle varie sezioni di deflusso del corso d'acqua principale.

Figura 6.1: Sezioni di chiusura intermedie relative al bacino imbrifero chiuso a Tesero.

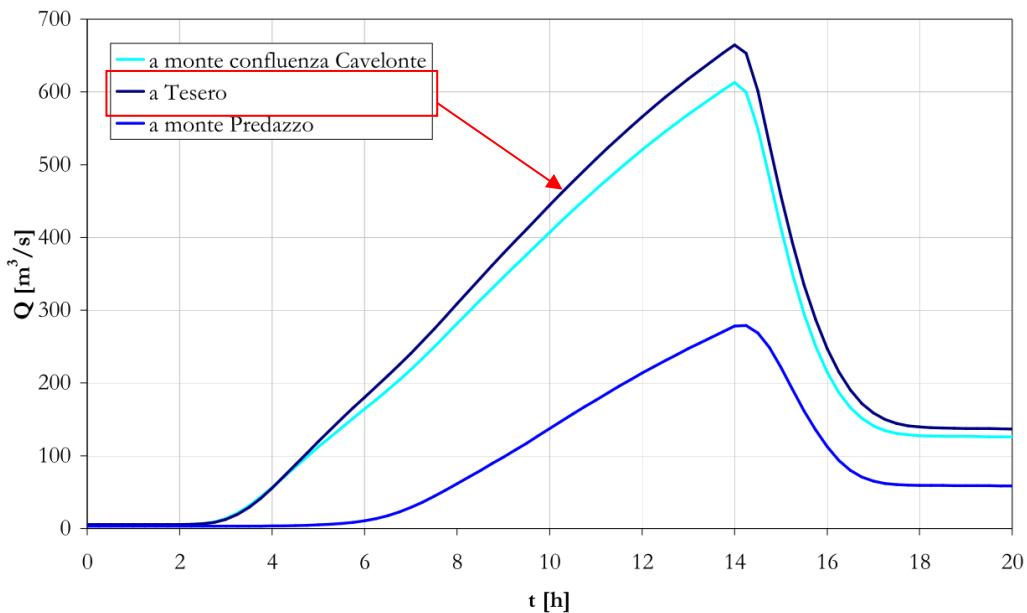
Rispetto alla suddivisione proposta, per l'analisi idraulica relativa al progetto in esame si farà riferimento alla sezione denominata "Confluenza Lagorai" situata a monte dell'immissione del rio Lagorai, circa 1.3 km a valle della posizione della nuova opera in progetto, utilizzando quindi il relativo idrogramma di piena per un evento con tempo di ritorno pari a 200 anni, che fornisce una portata al picco di 664.51 mc/s.

Figura 6.2: Idrogrammi di piena per un evento con tempo di ritorno di 200 anni.

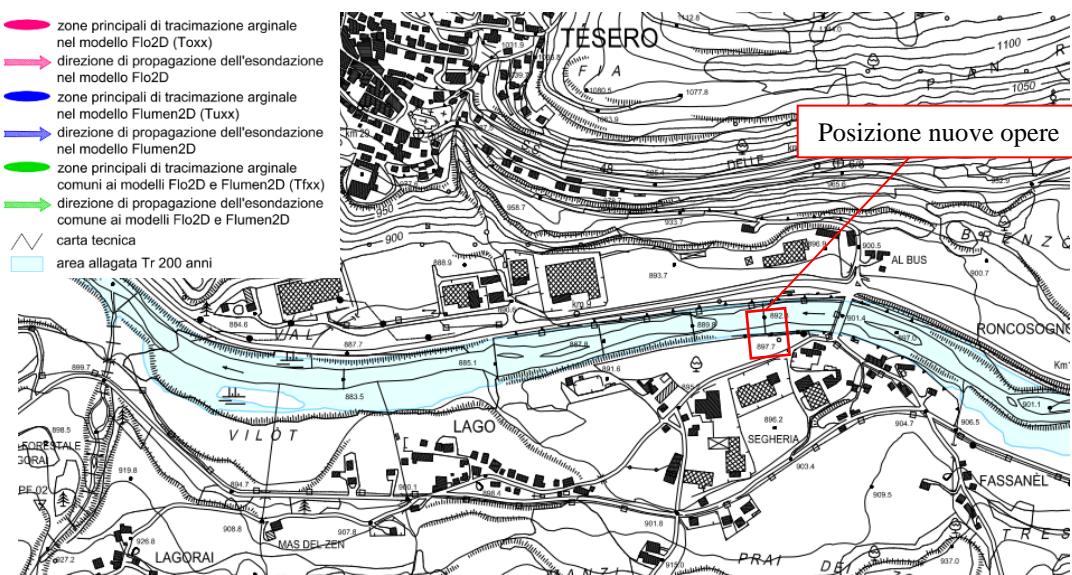
Le simulazioni idrauliche sviluppate hanno evidenziato che la zona compresa tra la loc. Fassanel (a monte dell'abitato di Tesero) e la confluenza del rio Lagorai non presenta fuoriuscite rispetto all'alveo naturale; viene allagata soltanto un'area in sponda sinistra, poco a monte della confluenza con il rio Lagorai e in corrispondenza della località Vilot, che è da considerarsi, però, a tutti gli effetti un'area golendale dell'Avisio con evidenti tracce lasciate dal torrente in condizioni di piene anche con tempi di ritorno non alti.

Figura 6.3: Idrogrammi di piena per un evento con tempo di ritorno di 200 anni.

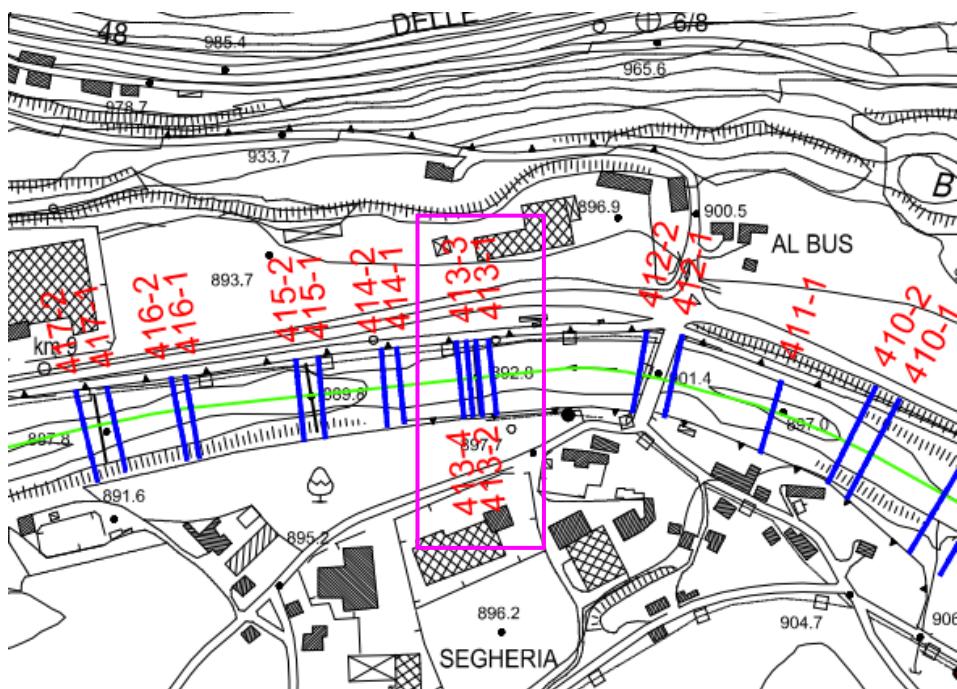
Nelle sezioni del modello poste in corrispondenza della briglia presso cui si intende realizzare la derivazione il tirante in alveo raggiunge le quote riportate nella tabella seguente.

Figura 6.4: Localizzazione delle sezioni implementate nel modello idraulico in corrispondenza della presa in progetto.

<b>Sezione</b>	<b>Quota idrica TR200 [m s.l.m.]</b>
413-1	895.44
413-2 (briglia)	895.04
413-3	894.94
413-4	894.06

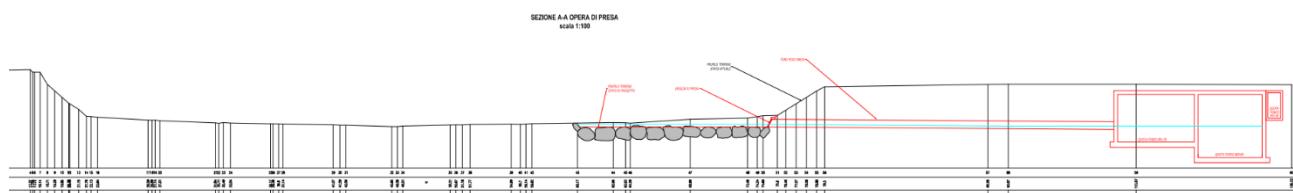
Le nuove opere previste per la derivazione dal torrente Avisio non interferiscono in alcun modo con il deflusso idrico della piena in alveo; infatti, esse sono collocate completamente al di fuori dello stesso e consistono soltanto in una griglia laterale in sponda sinistra, collocata subito a monte della briglia esistente senza modificarne in alcun modo la struttura. In corrispondenza della griglia sarà realizzato un ribassamento del fondo alveo di circa 0.3 m e saranno disposti alcuni massi sciolti per direzionare la portata verso la presa.

Figura 7.1: Sezione trasversale del torrente Avisio in corrispondenza della nuova opera di presa.

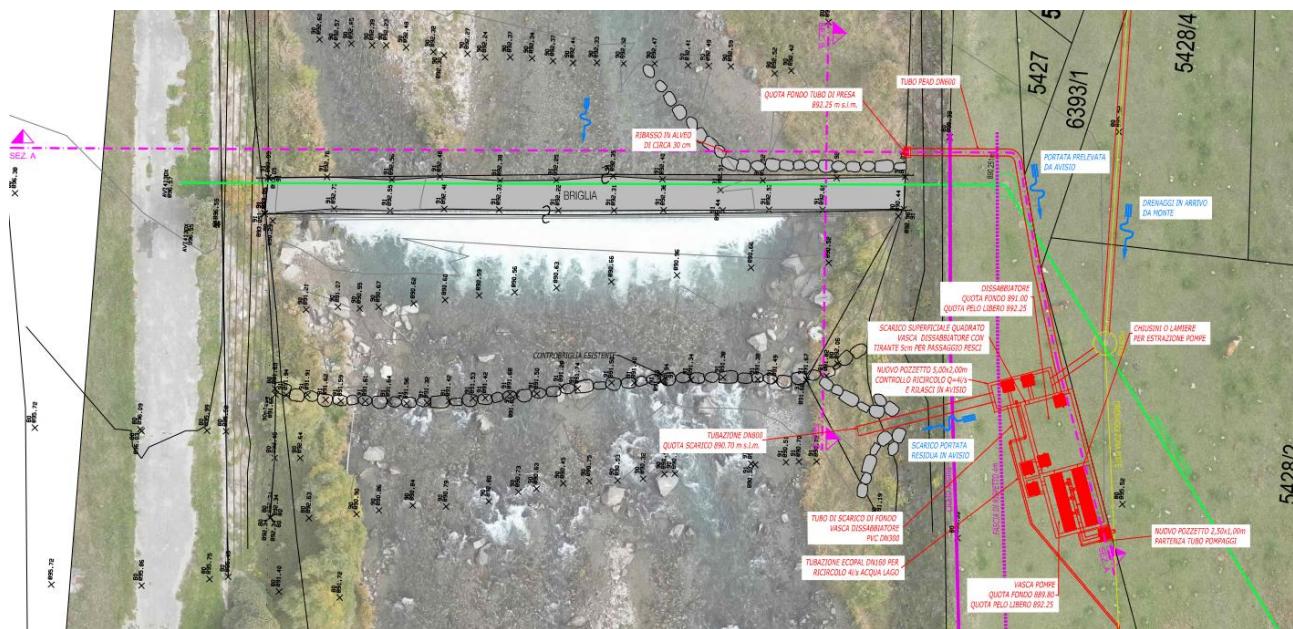
Figura 7.2: Pianta delle opere di derivazione dal torrente Avisio.

In caso di portate eccezionali in alveo verrà chiusa la paratoia manuale prevista sulla tubazione di adduzione all'entrata nel dissabbiatore, anche per evitare l'ingresso di materiale trasportato dal torrente in piena.

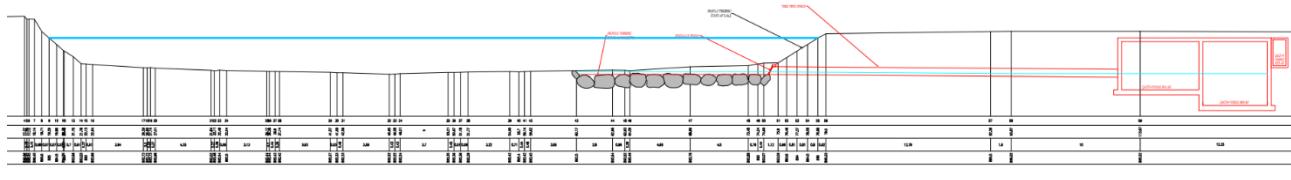
La posizione in cui sono previsti il dissabbiatore e l'adiacente sala pompe non presenta, secondo le modellazioni sviluppate nel 2012, rischio di esondazione: infatti, la quota idrica massima raggiunta dal deflusso della piena in corrispondenza delle opere, pari a 895.04 m s.l.m. (vedasi precedente Tabella 6.1), risulta inferiore della quota arginale di 895.50 m s.l.m.

Figura 7.3: Sezione trasversale del torrente Avisio in corrispondenza della nuova opera di presa con indicazione del tirante massimo per TR200 anni (linea AZZURRA).

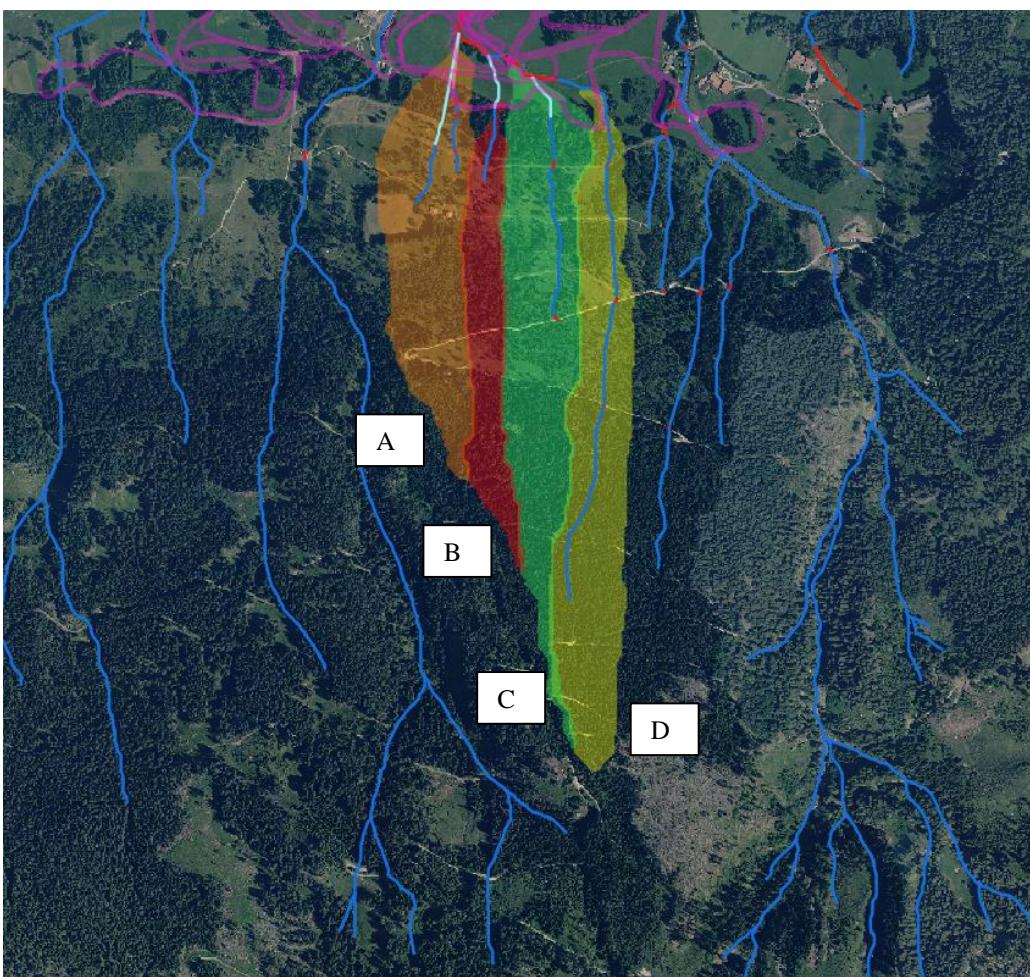
In proposito si evidenzia che si è sviluppata un'analisi idrologica speditiva dei compluvi le cui acque giungono dal versante alla piana dello Stadio del fondo e vengono raccolte dalla rete di smaltimento esistente, al fine di valutare la portata massima che può potenzialmente interessare il sistema in caso di evento caratterizzato da un tempo di ritorno di 200 anni: come visibile dall'immagine seguente, i bacini afferenti al sistema di raccolta esistente sono 4 e presentano le seguenti caratteristiche.

Rivo	Area [kmq]	Portata liquida al picco [mc/s]
A (arancio)	0.11	0.43
B (rosso)	0.06	0.23
C (verde)	0.14	0.55
D (giallo)	0.14	0.55
<b>TOT</b>	-	<b>1.75</b>

Figura 7.4: Individuazione su Ortofoto PAT 2020 dei bacini imbriferi dei comoluvi le cui acque sono raccolte dalla rete esistente.

Complessivamente, quindi, la portata in arrivo dal versante risulterebbe pari a 1.75 mc/s; si ritiene, però, che tale quantitativo d'acqua non sia in grado di raggiungere la rete di tubazioni di raccolta in quanto i punti di captazione sono costituiti da drenaggi interrati. In scaso di eventi meteorici consistenti risulta infatti che la rete presente è in grado di smaltire in direzione del lago solo una parte delle acque di versante lasciando scorrere sul terreno una consistente aliquota delle portate provenienti da monte. Tramite una analisi a moto uniforme, si è verificato che l'ultimo tratto della tubazione esistente (DN 600 mm in calcestruzzo con pendenza inferiore all'1%) non sarebbe comunque in grado di smaltire le portate di piena stimate per i bacini imbriferi sopra riportati; si è valutato, infatti, che, per la scarsa pendenza e il diametro che la caratterizzano, la portata massima smaltibile è pari a circa 0.53 mc/s.
