VARIANTE N. 8 DEL PIANO REGOLATORE GENERALE
COMUNE DI TESERO
PARTICELLA FONDIARIA 2656/6

STUDIO DI COMPATIBILITÀ

Committenti
Comune di Tesero

STUDIO DI GEOLOGIA

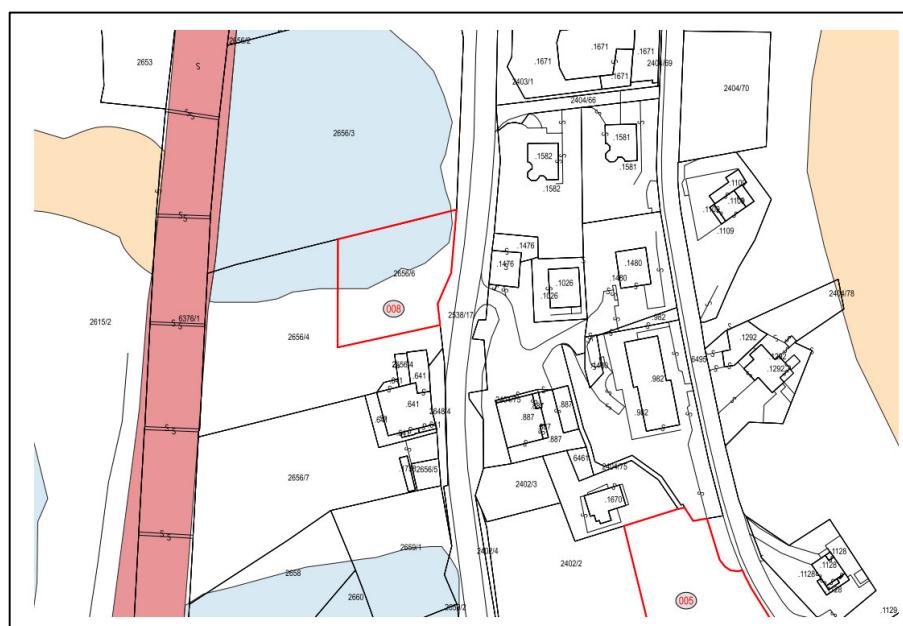
Figura 2: particelle catastali: In rosso la p. fond. 2656/6

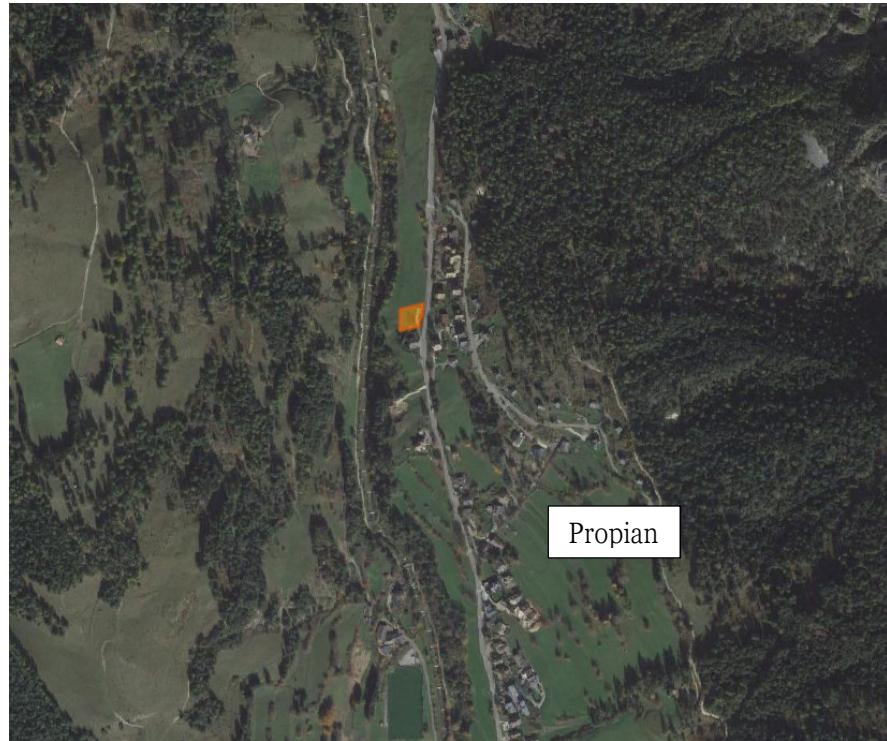
Figura 3: corografia dell'area

L'area in studio è collocata nel comune di Tesero, poco a nord della località Propian (a valle della SP 215), nella parte iniziale della Valle di Stava.

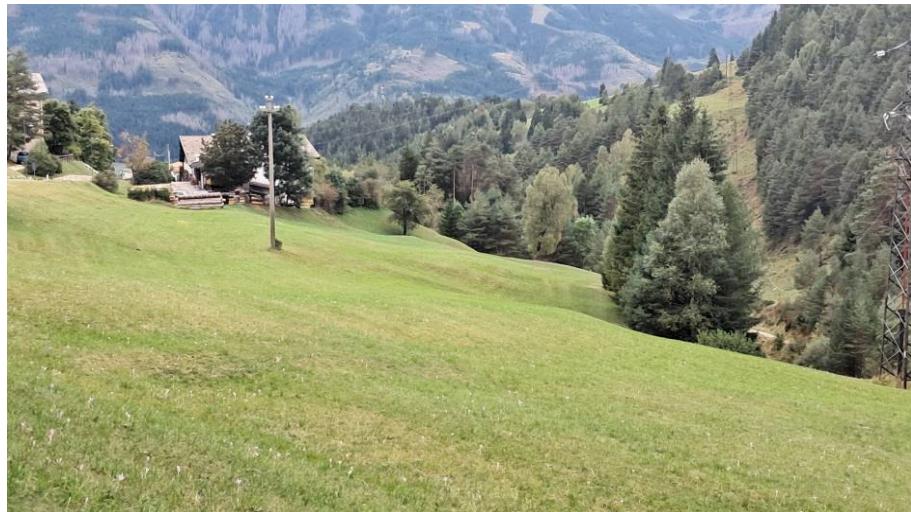
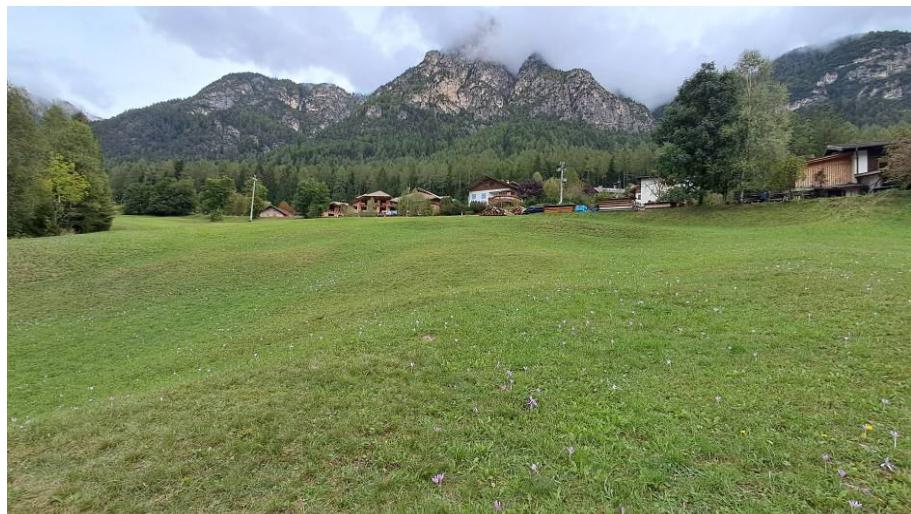
Figura 6: panoramica del versante sinistro del Rio Stava dove ricade la variante

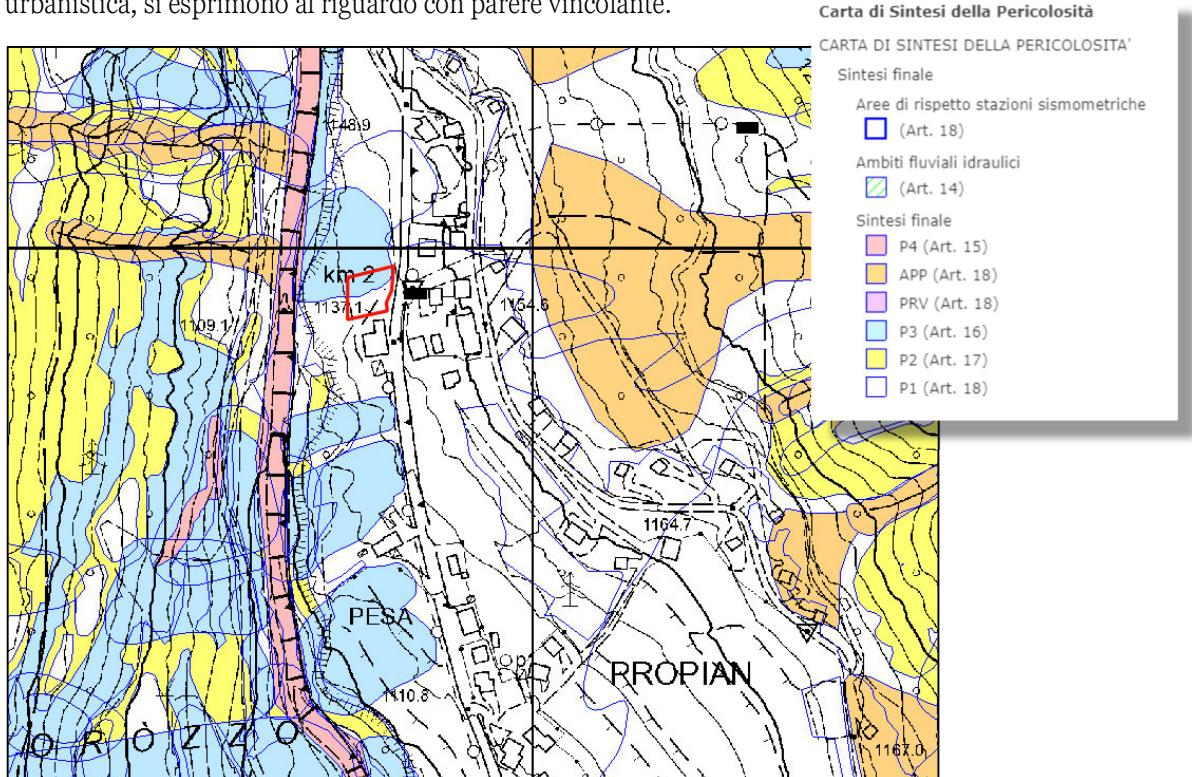
Come si evince dalla Carta di Sintesi della Pericolosità, elaborata dai Servizi Tecnici Provinciali, la particella fond. 2656/6 ricade in parte in area classificata P3 “area a penalità media” (art. 16 delle Norme di Attuazione del PUP) in relazione a una pericolosità da frana H3.

Figura 7: estratto della Carta di Sintesi delle Pericolosità (P.U.P.) con evidenziata la p. fond. in esame

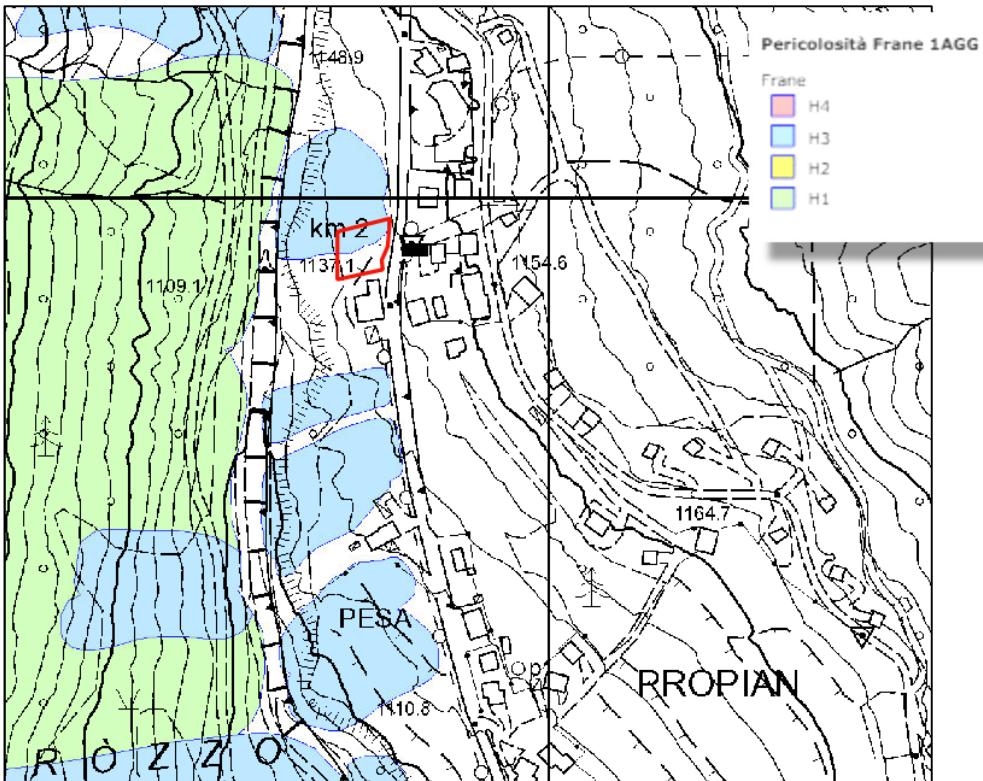
Figura 8: estratto CSP - Pericolosità frane 1 AGG

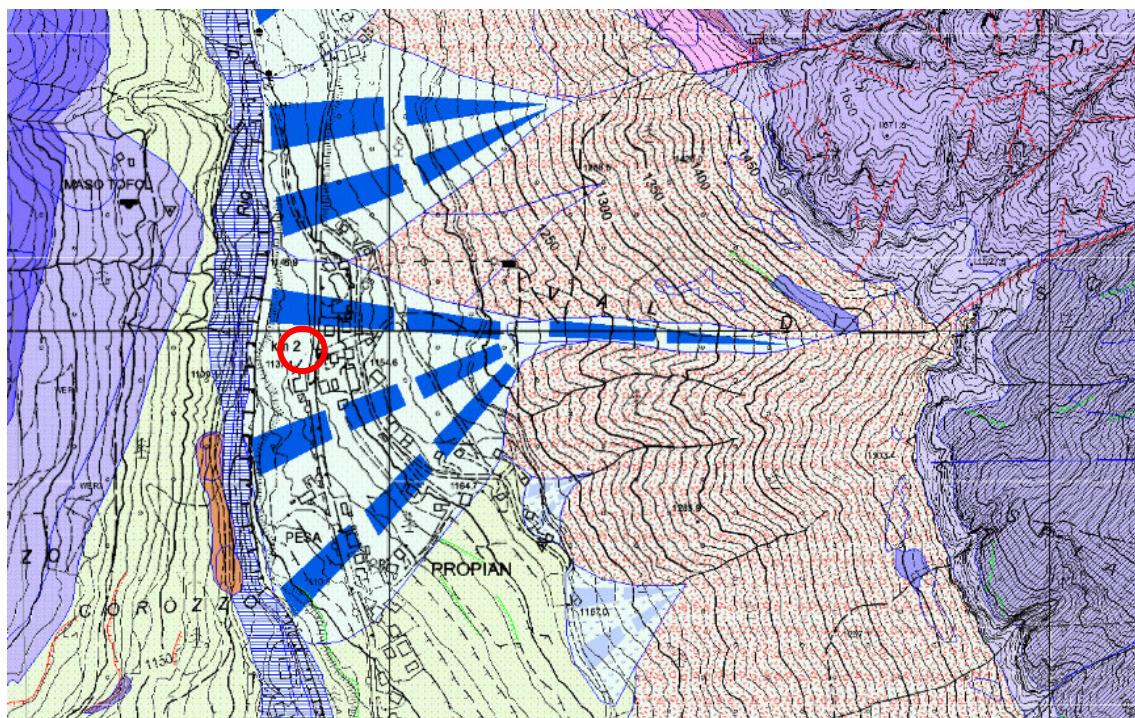
L’area è caratterizzata da depositi quaternari di conoide misto (debris flow/valanghivo/gravitativo) provenienti dalla Val di Scandolagia, un’incisione valliva del versante occidentale del monte Cornacci, e le incisioni ad essa collegate. La conoide consiste in un deposito di materiale a granulometria mista, trasportato attraverso la valle dall’omonimo rio con fenomeni di traporto solido (debris flow) e da valanghe nei periodi invernali e primaverili, a cui si sovrappongono i depositi gravitativi sparsi da disfacimento delle pareti rocciose soprastanti. Il deposito di conoide si interdigita lateralmente con altri depositi simili nell’area più prossima al rio Stava. Dal punto di vista granulometrico si tratta di un diamicton ovvero ghiaia e ciottoli con blocchi sparsi immersi in una matrice sabbioso, sabbioso-limosa.

L'area classificata P3 da frana rientra nell'area di deposito di conoide misto.

Figura 11: estratto della carta geologica (Geoportale PAT). Sul fondovalle affiorano alluvioni terrazzate, mentre il conoide sul quale ricade l'area di studio è caratterizzato da depositi misti gravitativi e di trasporto

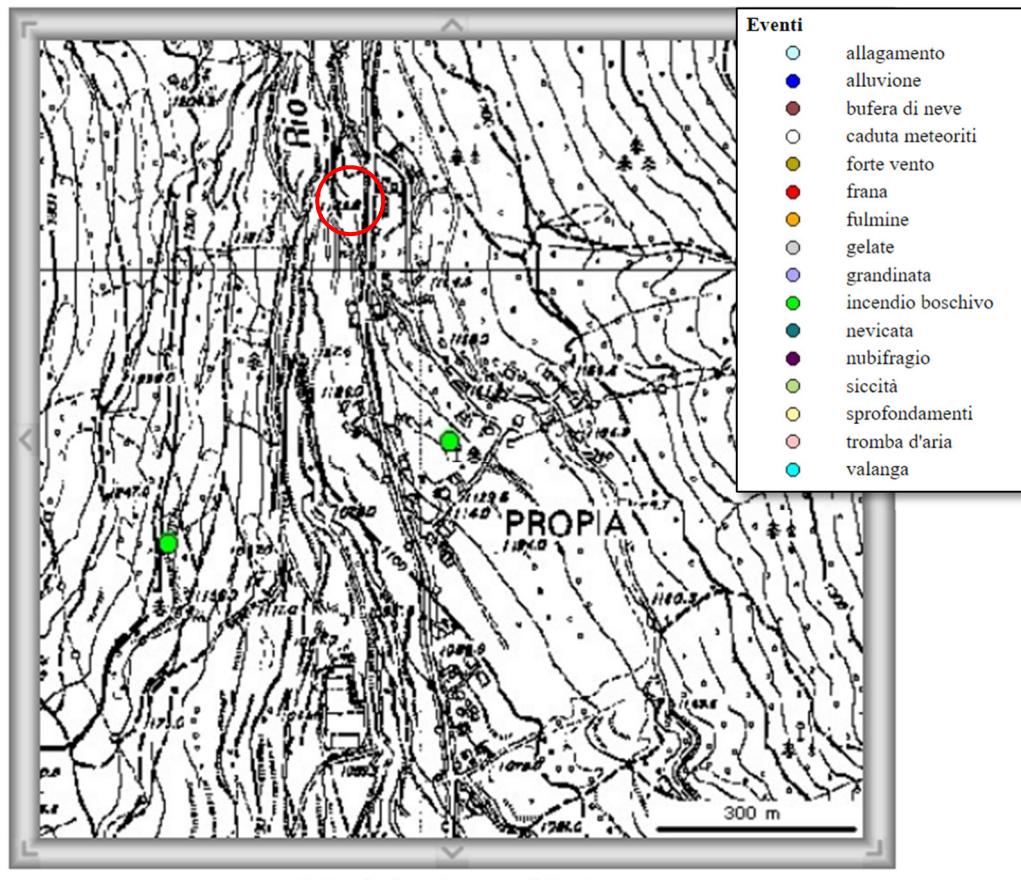
Per quanto riguarda la pericolosità è stato inoltre consultato l'archivio ARCA a cura della Provincia di Trento, un archivio storico online degli Eventi Calamitosi in Provincia di Trento. Purtroppo, il database si ferma al 2005. **Come si evince dalla figura seguente, nei dintorni dell'area di indagine non viene segnalato alcun evento significativo.**

Figura 13: estratto progetto ARCA – eventi calamitosi in Trentino fino al 2005

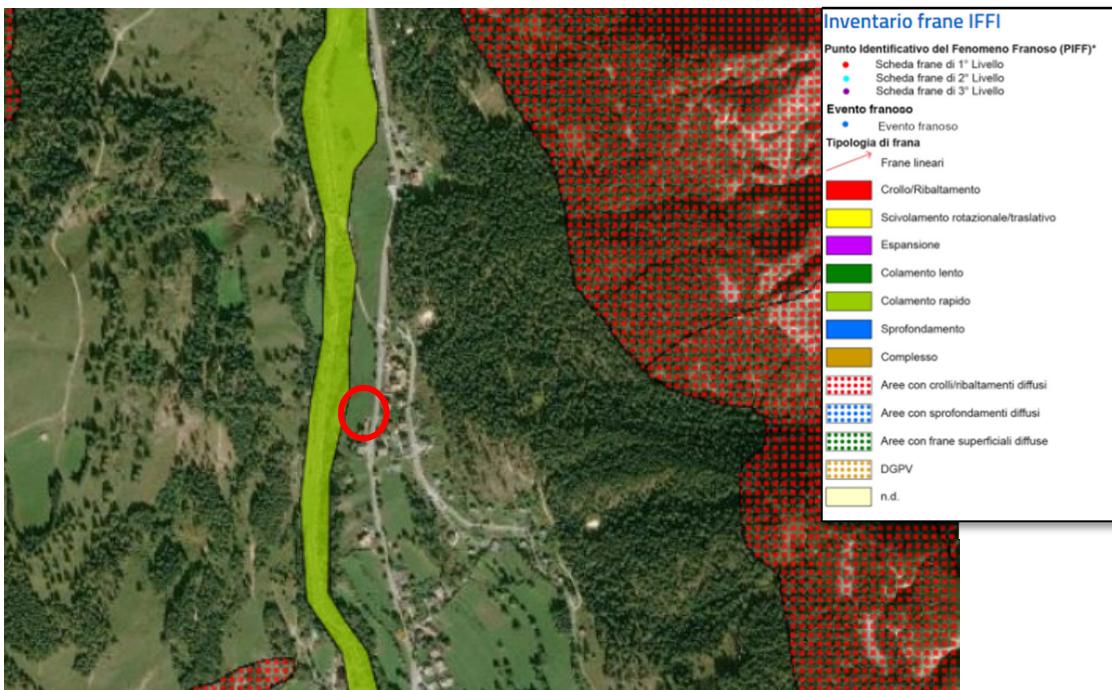
Il progetto IFFI (Inventario dei fenomeni franosi in Italia), realizzato da ISPRA e dalle Regioni e Province Autonome, fornisce un quadro dettagliato sulla distribuzione dei fenomeni franosi sul territorio italiano. Come dimostrato nella seguente figura, **il progetto IFFI non mostra alcun fenomeno franoso nell'area in esame**. Sono presenti crolli e ribaltamenti diffusi sui versanti occidentali del monte Cornacci e viene indicato nel fondovalle l'evento di colamento rapido del 1995 correlato al crollo di due bacini artificiali, di decantazione, destinati al deposito delle scorie della lavorazione della fluorite estratta nella miniera Prestavel.

Figura 14: estratto progetto IFFI

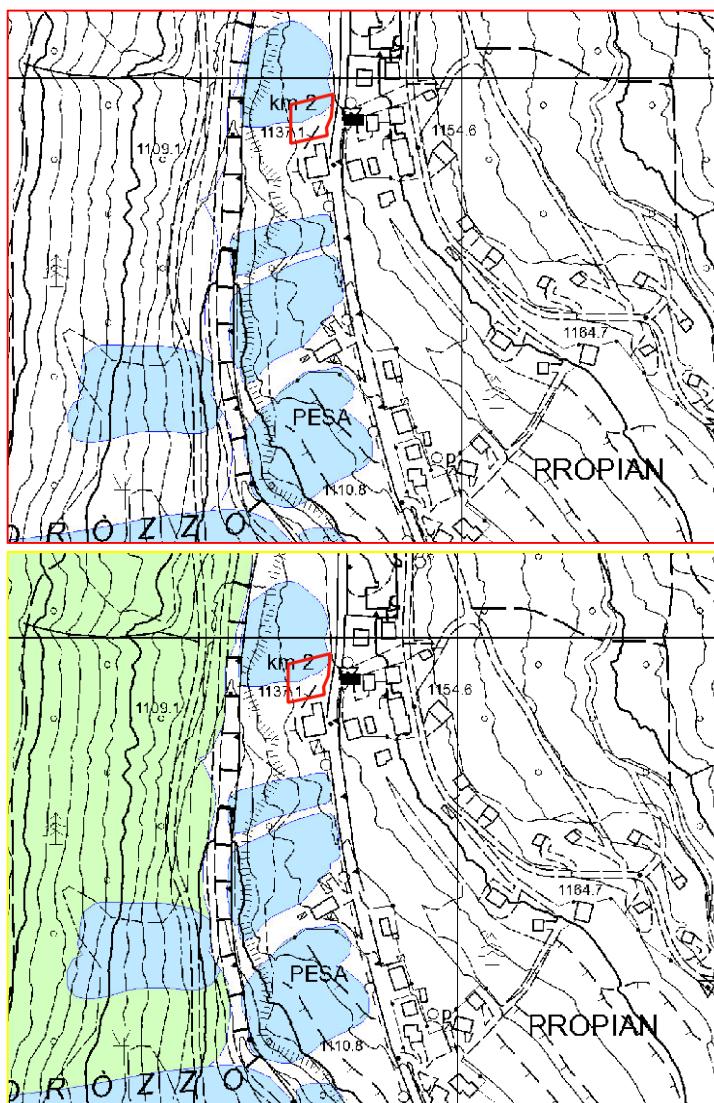
L'area segnalata come P3 è stata probabilmente identificata a seguito di fotointerpretazione e per alcuni antichi dissesti presenti nell'area di scarpata sulla riva sinistra del Rio Stava. L'area di scarpata non rientra però nella p.f. in esame.

Figura 15: in alto la penalità da frana (P3), in basso la pericolosità da frana (H3)

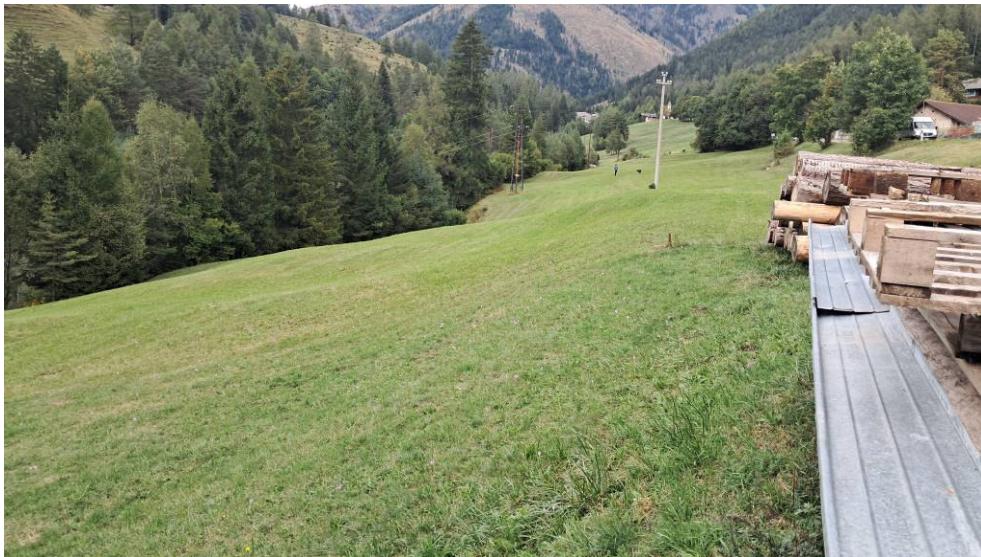
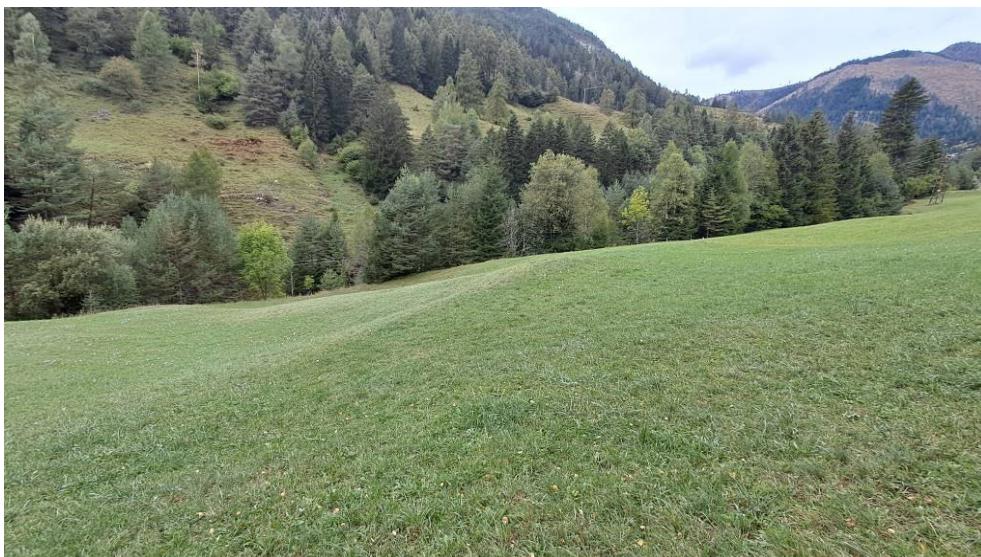
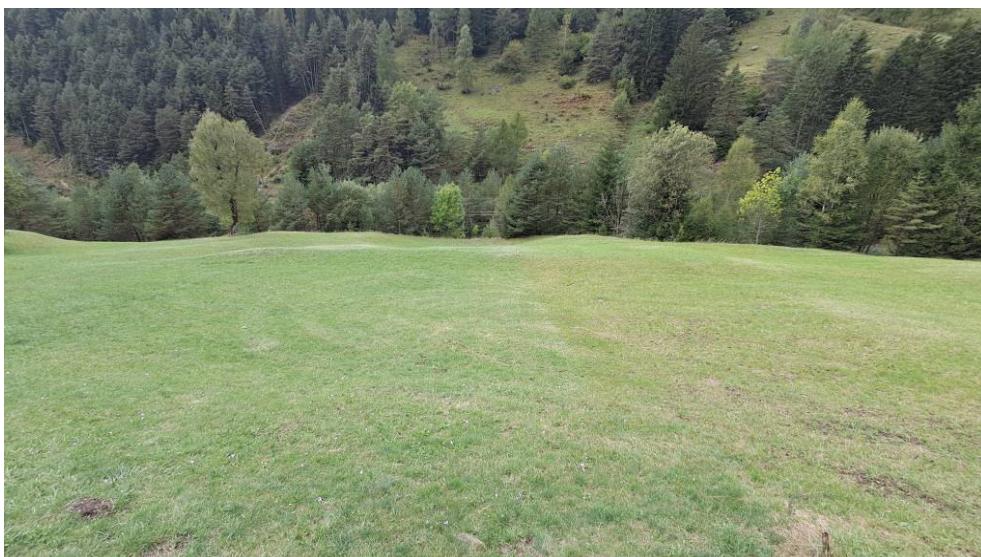
Figura 16: p. fond. in esame

Dal sopralluogo in situ, nell'area a monte non sono stati comunque individuati indizi di frane in atto o in evoluzione. Il versante si presenta completamente ricoperto da prato in assenza di fratture tensionali, rigonfiamenti o erosioni da ruscellamento superficiale.

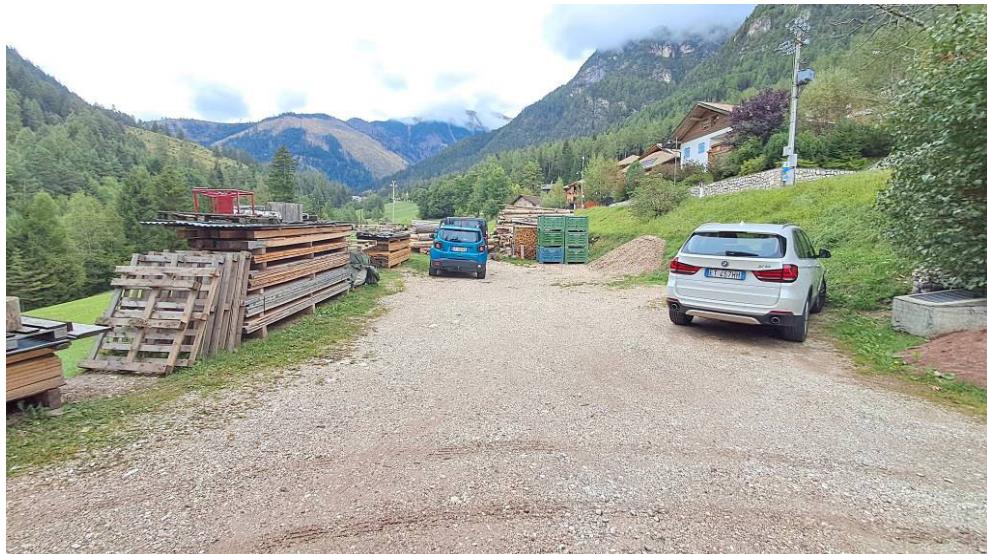
Anche il piazzale in terra battuta situato nella parte alta della particella non mostra segni di dissesti.

Figura 17: il piazzale limitrofo alla p.f.

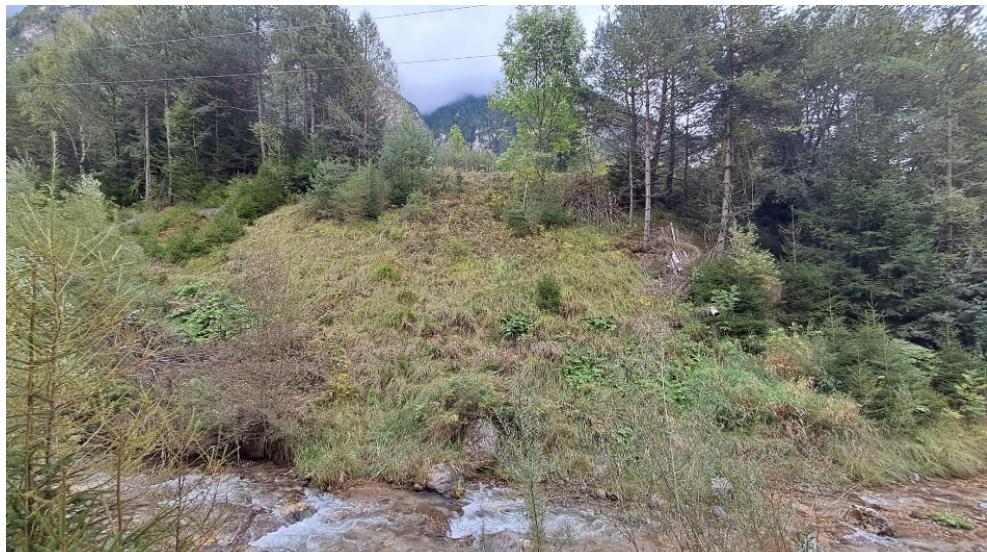
Figura 18: area di scarpata. Quest'area si trova ai piedi del versante e non rientra nella p. fond. in esame

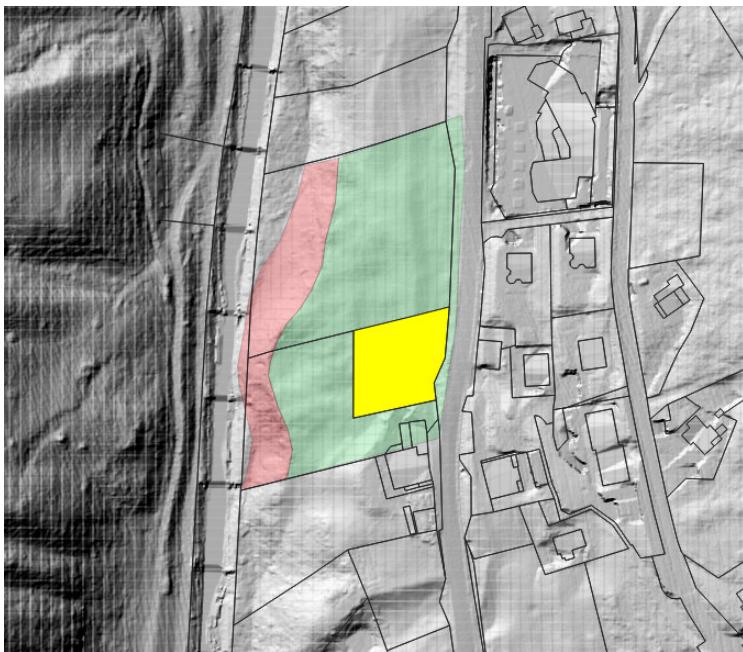
La vulnerabilità della particella risulta essere in ogni caso bassa, in quanto le pendenze dell’area sono dolci (comprese tra i 12° ed i 21°) e non si segnalano fenomeni franosi in atto o presunti e l’area si presenta come un prato privo di erosione superficiale;

Figura 19: in giallo viene mostrata la p. fond. 2656/6 C.C. Tesero. In verde è evidenziata l'area a pendenza ridotta, mentre in rosso la scarpata a 50°

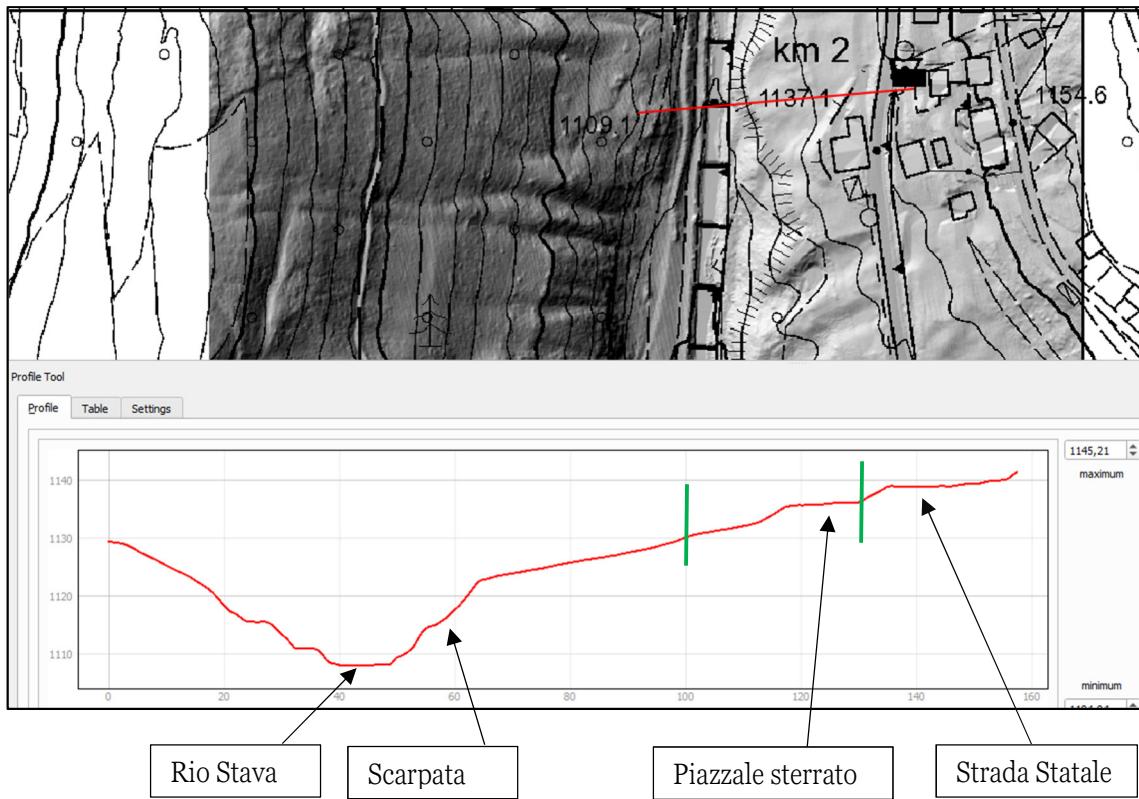
Figura 20: sezione che attraversa in direzione est-ovest la particella. Le righe verticali verde indicano gli estremi a valle e a monte della p.f.

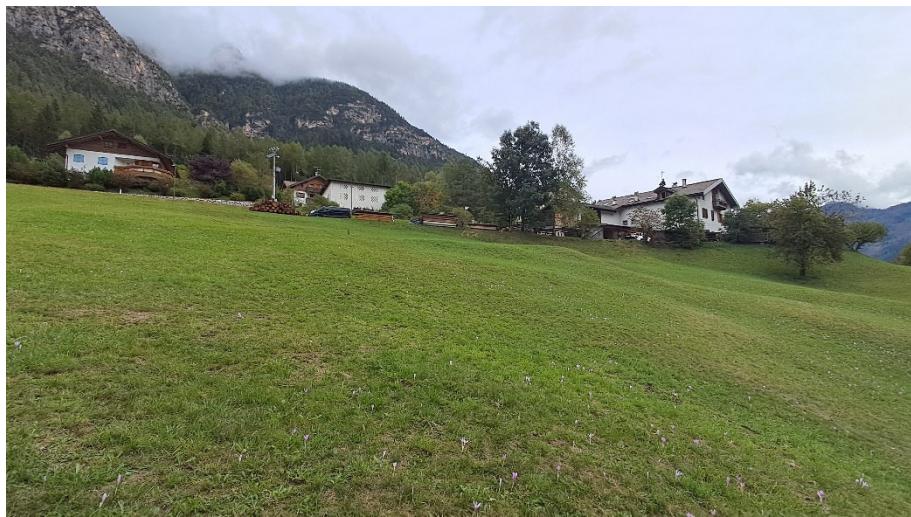
I sopralluoghi in situ non hanno consentito di rilevare il fenomeno indicato dalla Carta di Sintesi della Pericolosità. Anche intervistando il proprietario degli edifici limitrofi ed osservando gli stessi edifici (uno in particolare datato attorno al '600) non si è documentata la presenza di eventi da frana su questo tratto di versante sinistro al Rio Stava.

Figura 21: vista della p.f. da valle. Gli edifici limitrofi non presentano lesioni da dissesto

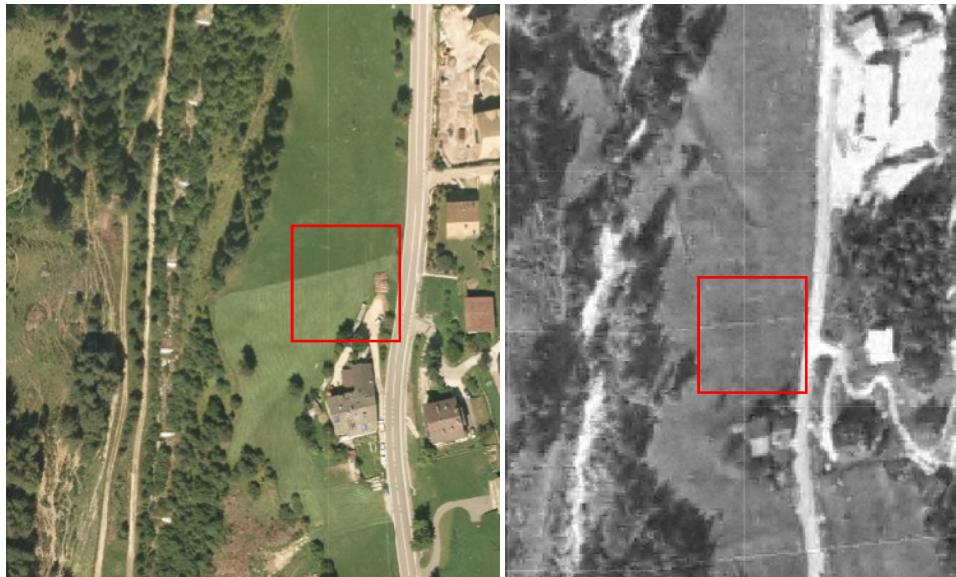
Sono state inoltre analizzate le foto aeree storiche reperibili sul Geoportale PAT, su *Google Earth* e Ministero dell'Ambiente, ma anche in questo caso non sono emersi segni di dissesti.

Figura 22: ortofoto PAT 2015 (sinistra) e 1973 (destra)

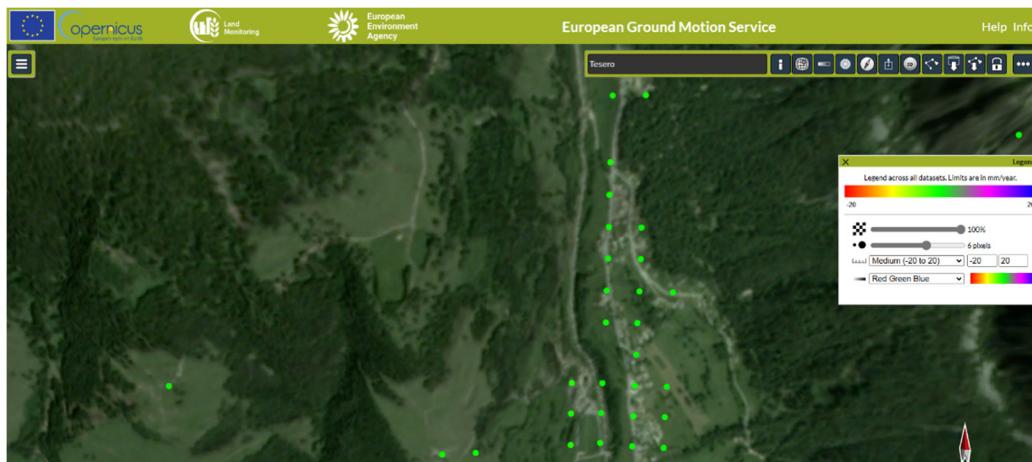
Un'ulteriore controllo è stato fatto consultando i dati interferometrici pubblicati sul web dal progetto Copernicus e prodotti interferometrici ERS descending. Anche in questo caso non si segnalano movimenti in atto.

Figura 26: dati interferometrici tratti dal progetto Copernicus. Gli elementi riflettenti non segnalano movimenti nell'area

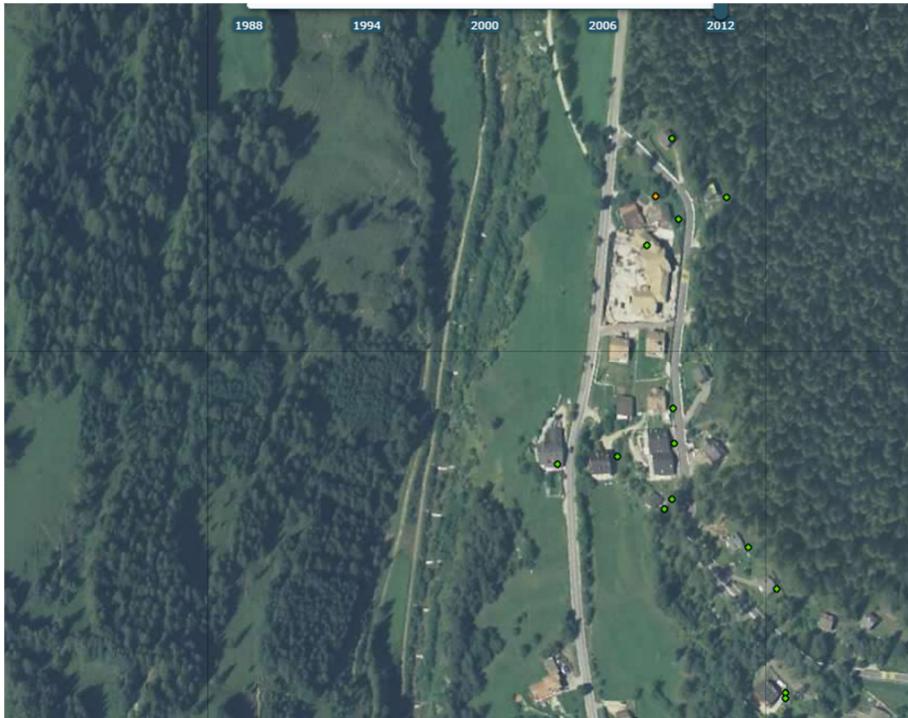
Figura 27: prodotti interferometrici ERS descending (da Ministero Ambiente)
