COMUNE DI TESERO

**Piano di eliminazione delle barriere architettoniche
fisiche, sensoriali e cognitive**

PEBA

Schede di rilievo

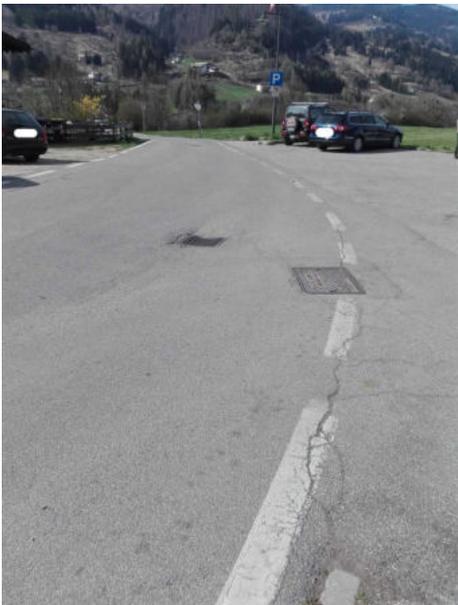
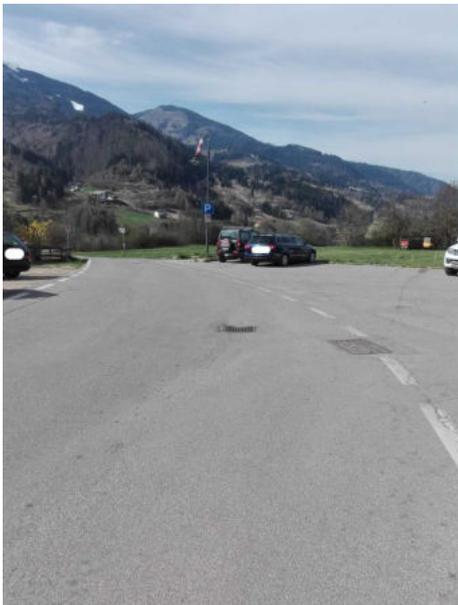
ID	001
Indirizzo

SOTTOPEDONDA, via
Tipologia barriera	L.01 - Percorso inadeguato o non protetto
Descrizione Barriera	Assenza di percorso pedonale a raso
Foto

<i>Foto d'inquadramento</i>
Descrizione intervento	<i>Delimitazione di porzione del percorso riservata ai pedoni tramite realizzazione di segnaletica con riga bianca su pavimentazione in bitume, di larghezza 12-15 cm, finalizzata ad aumentarne il livello di sicurezza in ambiti caratterizzati da scarso traffico veicolare. La pavimentazione da delimitare deve risultare compatta e omogenea e avere pendenza trasversale non superiore all'1%.</i>
Materiale	<i>Segnaletica a terra - vernice</i>
Quantificazione intervento	<i>50 (Metri lineari)</i>

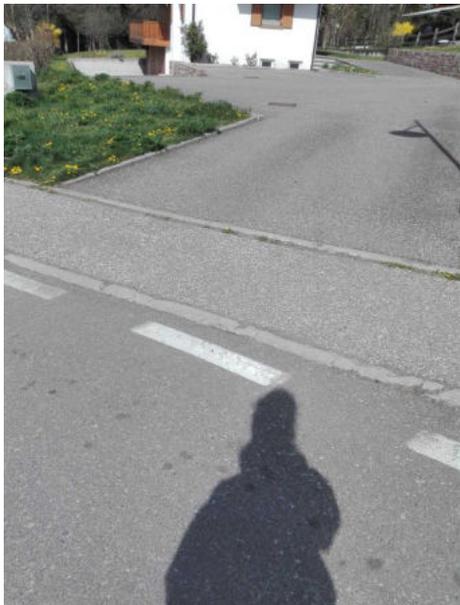
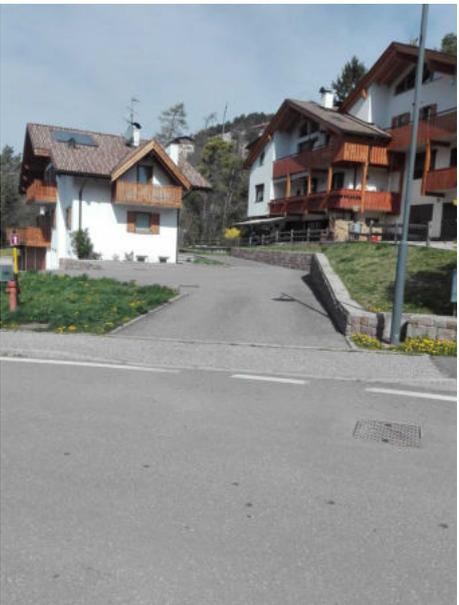
Tipologia barriera	<i>D.01 - Passo carraio inadeguato</i>	
Descrizione Barriera	<i>Passo carraio inadeguato per pendenza trasversale</i>	
Foto

Descrizione intervento	<p><i>Adeguamento del passo carraio mediante realizzazione di un percorso: - con pendenza trasversale inferiore a 1%; - con larghezza non inferiore a 120 cm; - posto a una quota intermedia fra quella del piano strada e quella di approdo dei mezzi; - raccordato parallelamente al senso di marcia pedonale con rampe con pendenza non superiore al 5% (massima 8%). I raccordi per l'attraversamento dei veicoli non dovranno ridurre la larghezza minima del passaggio pedonale.</i></p>	
Materiale	<i>Asfalto</i>	
Quantificazione intervento	<i>9 x 1,5 = 13,5 (Metri quadri)</i>

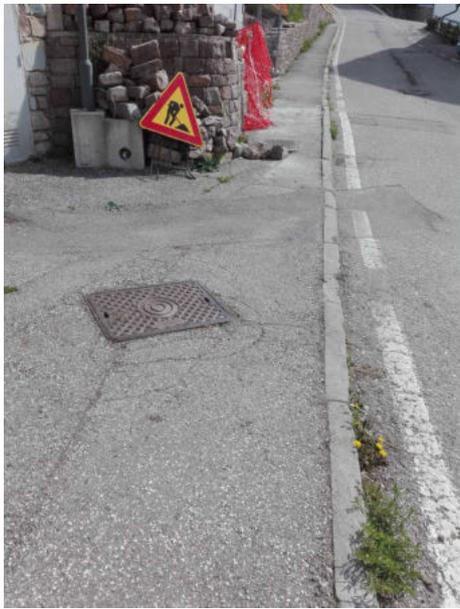
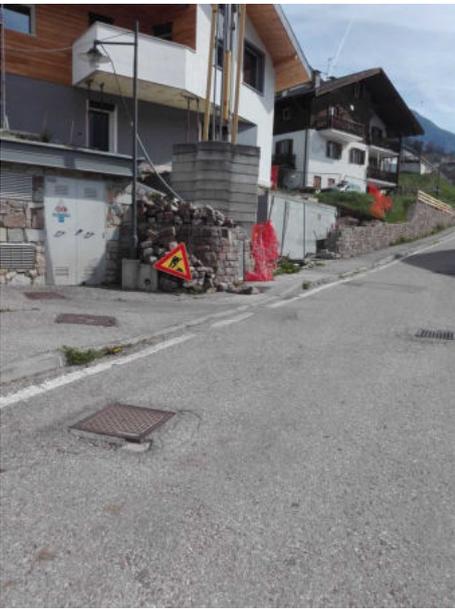
ID	003	
Indirizzo

<p data-bbox="363 656 624 685">SOTTOPEDONDA, via</p>	
Tipologia barriera	D.01 - Passo carraio inadeguato	
Descrizione Barriera	Passo carraio inadeguato per pendenza trasversale	
Foto

Note integrative	Due passi carrai, presenza di cantiere, pavimentazione molto dissestata.

<p data-bbox="951 1464 1163 1494">Foto d'inquadramento</p>
Descrizione intervento	<p data-bbox="347 1525 1444 1715">Adeguamento del passo carraio mediante realizzazione di un percorso: - con pendenza trasversale inferiore a 1%; - con larghezza non inferiore a 120 cm; - posto a una quota intermedia fra quella del piano strada e quella di approdo dei mezzi; - raccordato parallelamente al senso di marcia pedonale con rampe con pendenza non superiore al 5% (massima 8%). I raccordi per l'attraversamento dei veicoli non dovranno ridurre la larghezza minima del passaggio pedonale.</p>	
Materiale	Asfalto	
Quantificazione intervento	22 x 1.5 = 33 (Metri quadri)

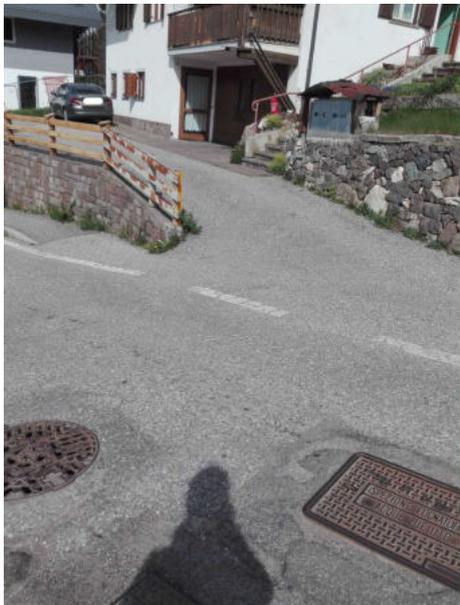
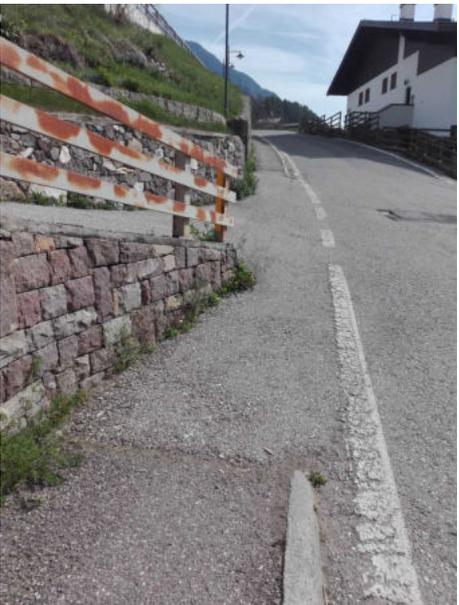
Tipologia barriera	L.01 - Percorso inadeguato o non protetto	
Descrizione Barriera	Assenza di percorso pedonale a raso	
Foto

Descrizione intervento	<p>Delimitazione di porzione del percorso riservata ai pedoni tramite realizzazione di segnaletica con riga bianca su pavimentazione in bitume, di larghezza 12-15 cm, finalizzata ad aumentarne il livello di sicurezza in ambiti caratterizzati da scarso traffico veicolare. La pavimentazione da delimitare deve risultare compatta e omogenea e avere pendenza trasversale non superiore all'1%.</p>	
Materiale	Segnaletica a terra - vernice	
Quantificazione intervento	28 (Metri lineari)	
Note integrative	<p>Necessario allargamento del percorso e doppia striscia a terra. Presente anche pendenza longitudinale eccessiva.</p>

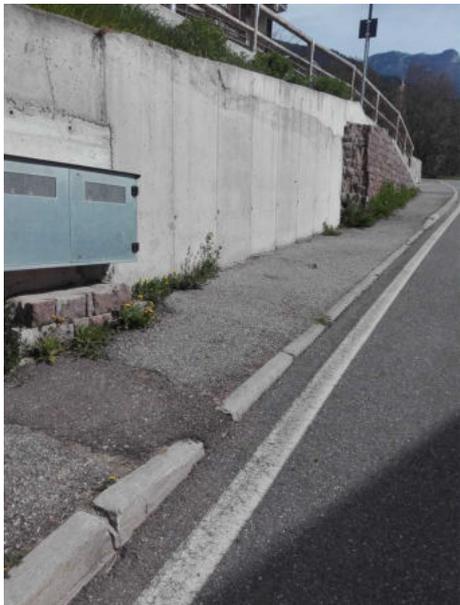
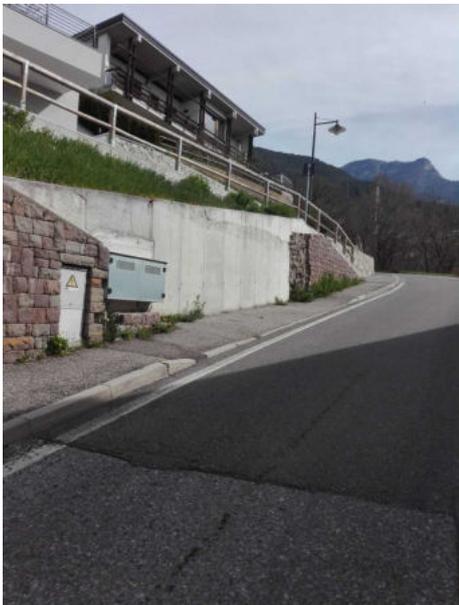
ID	005
Indirizzo

<p>SOTTOPEDONDA, via</p>
Tipologia barriera	L.03 - Percorso inadeguato o non protetto
Descrizione Barriera	Percorso con pendenza inadeguata e non giustificata
Foto

<p>Foto dell'elemento</p> <p>Foto d'inquadramento</p>
Descrizione intervento	Eliminazione della rampa esistente e ripristino del marciapiede che dovrà avere le seguenti caratteristiche: - pendenza trasversale non superiore all'1%; - pendenza longitudinale non superiore al 5%; - finitura della pavimentazione antisdrucchiolevole e perfettamente planare.
Materiale	Asfalto
Quantificazione intervento	14 x 1.5 = 21 (Metri quadri)
Note integrative	Passo carraio da eliminare.

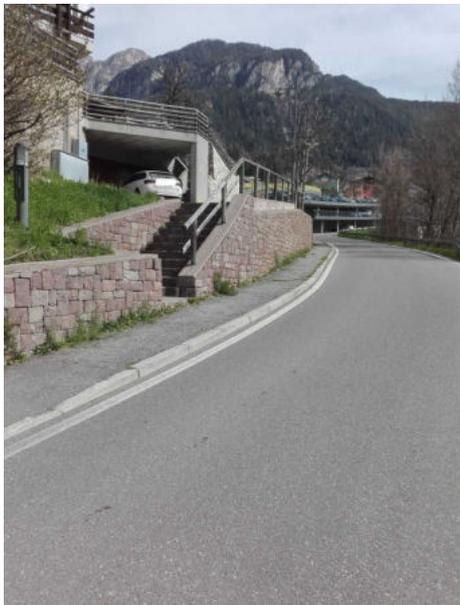
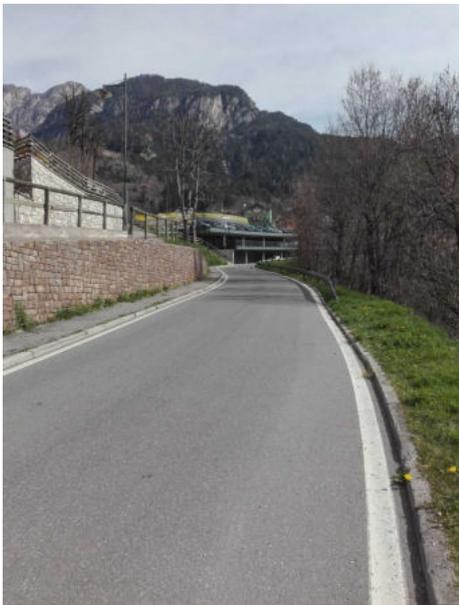
ID	006
Indirizzo

SOTTOPEDONDA, via
Tipologia barriera	N.02 - Pavimentazione inadeguata
Descrizione Barriera	Sconnessione generalizzata della pavimentazione
Foto

<i>Foto d'inquadramento</i>
Descrizione intervento	Sostituzione della pavimentazione previa demolizione dell'esistente. Il nuovo percorso dovrà avere le seguenti caratteristiche: - superficie calpestabile compatta ed omogenea; - pendenza trasversale non superiore all'1%; - larghezza non inferiore a 150 cm.
Materiale	Asfalto
Quantificazione intervento	87 x 1.5 = 130.5 (Metri quadri)

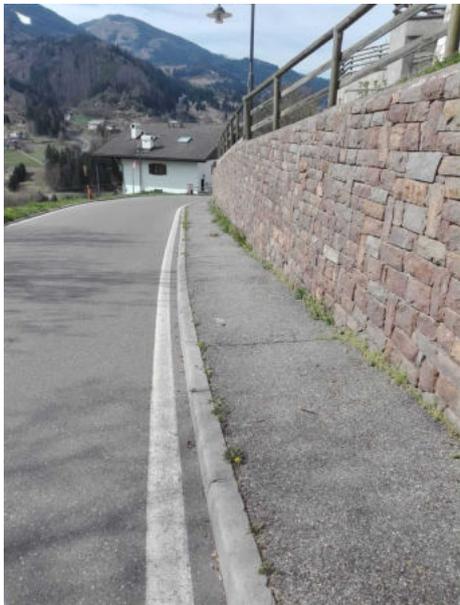
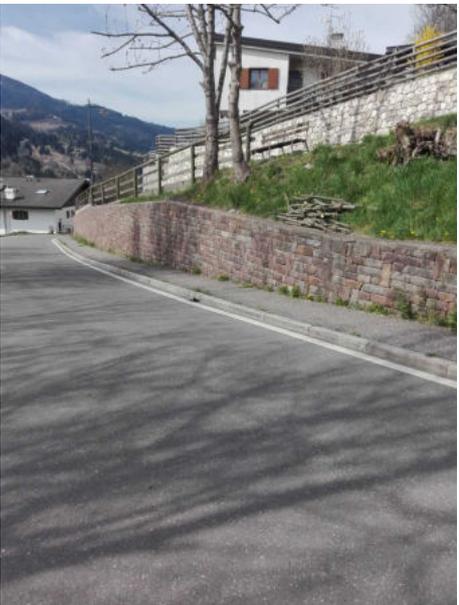
ID	007	
Indirizzo

Tipologia barriera	L.07 - Percorso inadeguato o non protetto	
Descrizione Barriera	Percorso in pendenza privo di corrimano	
Foto

Descrizione intervento	<p>Inserimento di corrimano visivamente percepibile anche a distanza da parte di persone ipovedenti con le seguenti caratteristiche: - sezione con diametro pari a 40 mm; - altezza compresa fra 90 e 100 cm; - prolungamento di 30 cm oltre la fine del percorso in pendenza; - distanza fra corrimano e parete compresa fra 4 e 5 cm. Nel caso di maggior uso da parte di bambini il corrimano dovrà avere: - sezione non superiore a 30 mm; - altezza compresa tra 60 e 75 cm. In caso di utenza mista si consiglia l'utilizzo di doppio corrimano posto alle due altezze.</p>	
Materiale	Corrimano	
Quantificazione intervento	52 (Metri lineari)

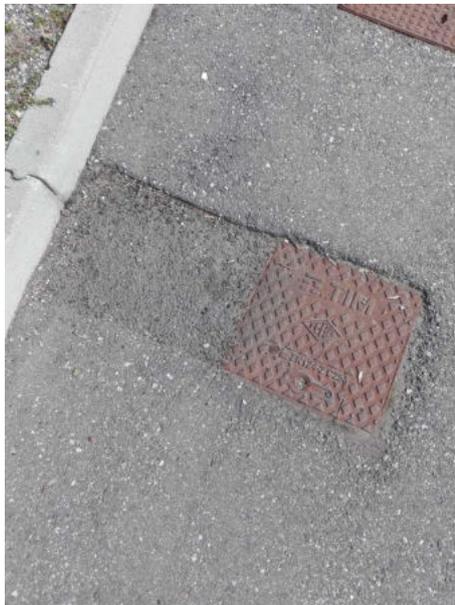
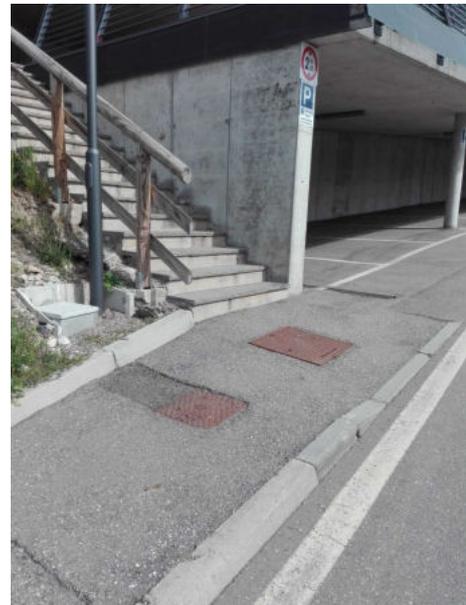
008

N.03 - Pavimentazione inadeguata

Pavimentazione dissestata per la presenza di pozzetto/chiusino

Adeguamento tramite asporto della pavimentazione esistente e messa in quota del manufatto al fine di rendere il piano di calpestio perfettamente complanare.

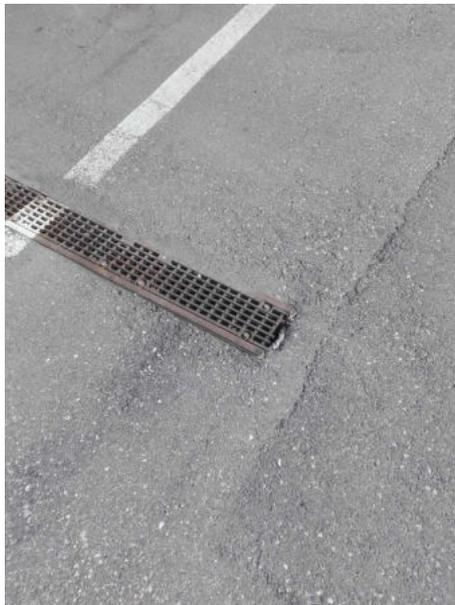
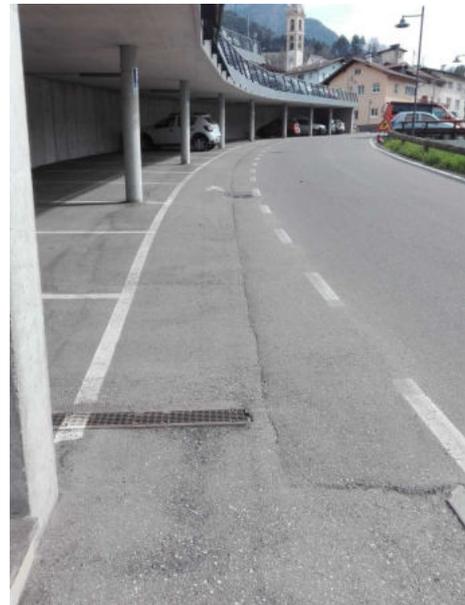
009

Pavimentazione dissestata per la presenza di pozzetto/chiusino

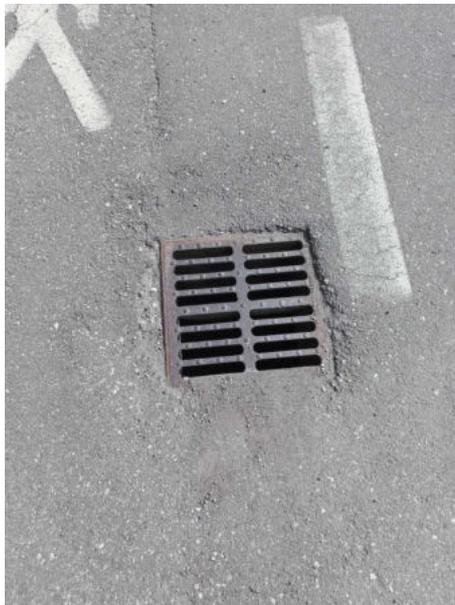
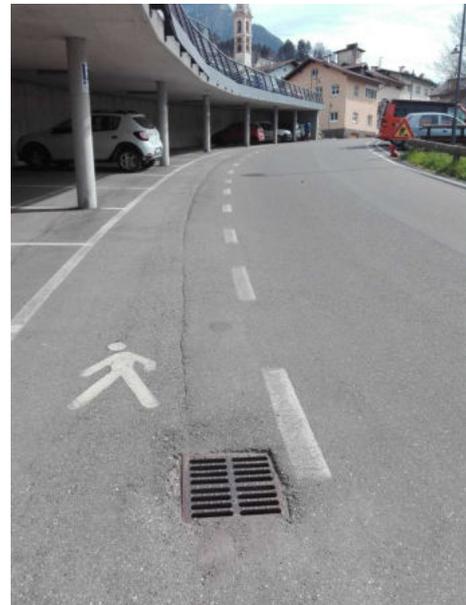
010

Pavimentazione dissestata per la presenza di pozzetto/chiusino

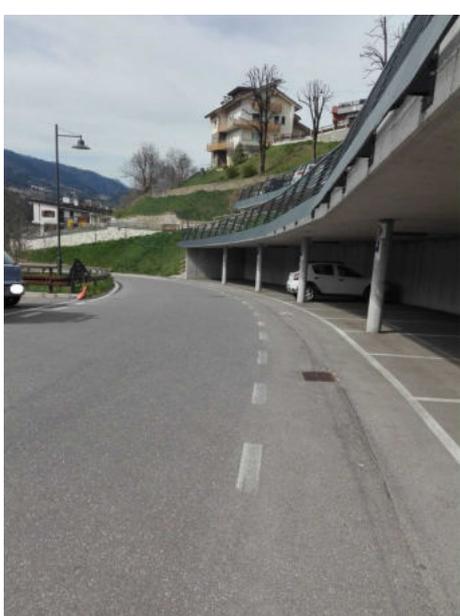
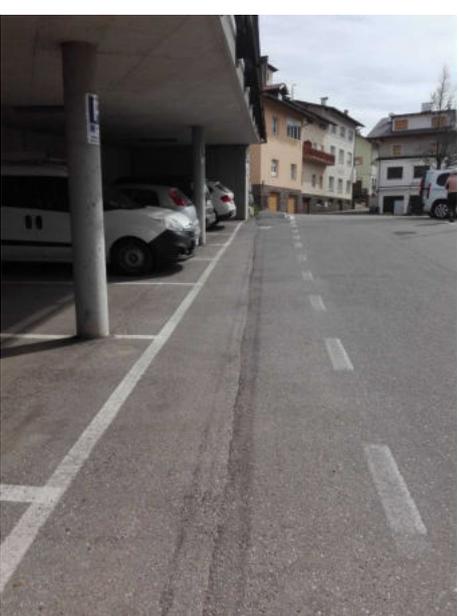
ID	011	
Indirizzo

Tipologia barriera	L.01 - Percorso inadeguato o non protetto	
Descrizione Barriera	Assenza di percorso pedonale a raso	
Foto

Descrizione intervento	<p><i>Delimitazione di porzione del percorso riservata ai pedoni tramite realizzazione di segnaletica a terra con riga bianca di larghezza 12-15 cm o fissaggio di elemento percettibile al tatto plantare, finalizzata ad aumentarne il livello di sicurezza in ambiti caratterizzati da scarso traffico veicolare. La pavimentazione da delimitare deve risultare compatta e omogenea e avere pendenza trasversale non superiore all'1%.</i></p>	
Materiale	Borchie metalliche	
Quantificazione intervento	73 (Metri lineari)	
Note integrative	Cordolo a raso come linea guida per le persone non vedenti o ipovedenti

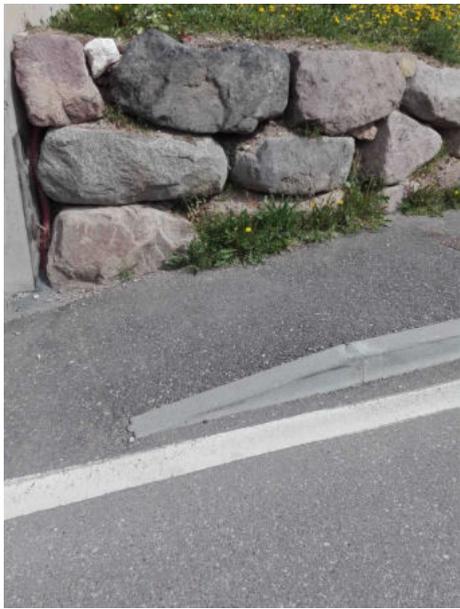
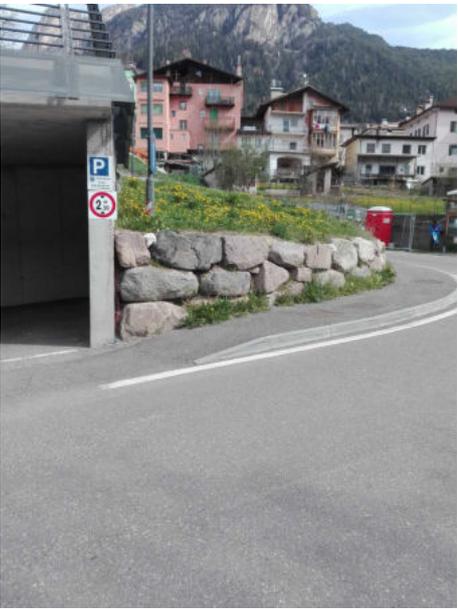
Tipologia barriera	A.02 - Pendenza eccessiva del piano di calpestio	
Descrizione Barriera	Scivolo con pendenza longitudinale eccessiva o assenza di scivolo	
Foto

Descrizione intervento	<p>Demolizione della rampa esistente e ricostruzione della stessa con le seguenti caratteristiche: - pendenza longitudinale preferibilmente inferiore/uguale al 5% (in ogni caso non superiore all'8%); - pendenza trasversale non superiore all'1%; - pavimentazione uniforme e compatta; - larghezza non inferiore a 120 cm (se possibile pari a 150 cm). - per lunghezze superiori ai 10 ml la rampa dovrà essere interrotta con un piano orizzontale intermedio di dimensioni non inferiori a 150x150 cm; - per dislivelli fra i piani a monte e valle della rampa maggiori di 20 cm, si suggerisce di dotare la stessa di cordolo battiruota (o elemento di medesima risposta funzionale) e corrimano su almeno uno dei due lati, visibilmente percepibile anche a distanza; - la rampa dovrà essere percepibile da parte delle persone non vedenti tramite l'impiego di opportuna segnaletica tattilo plantare e con contrasto cromatico.</p>

Materiale	Asfalto	
Quantificazione intervento	2.8 x 1.5 = 4.2 (Metri quadri)

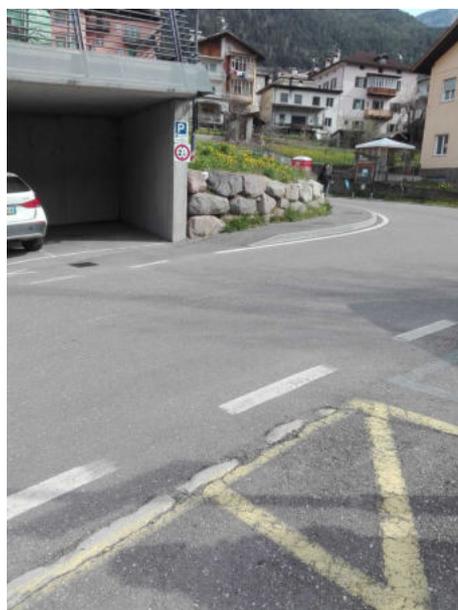
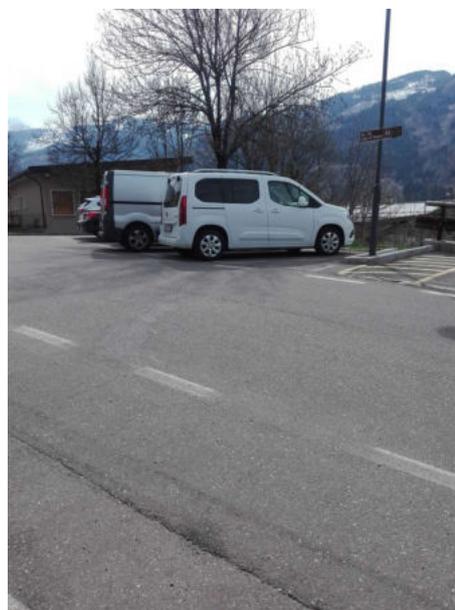
013

Assenza di attraversamento pedonale (a raso)

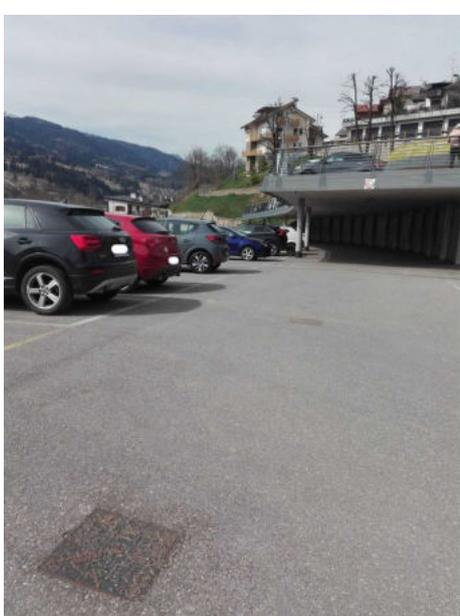
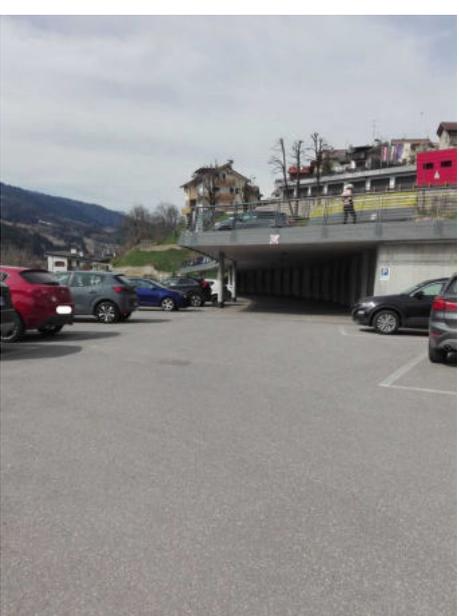
ID	014	
Indirizzo

Tipologia barriera	L.12 - Percorso inadeguato o non protetto	
Descrizione Barriera	Assenza di percorso pedonale a raso in parcheggio	
Foto

Descrizione intervento	<p>Delimitazione di porzione del percorso pedonale in area destinata a parcheggio tramite realizzazione di zebraure su pavimentazione. In particolare i materiali dovranno: - essere tali da renderle visibili sia di giorno che di notte anche in presenza di pioggia o con fondo stradale bagnato; - essere antisdrucchiolevoli; - non sporgere piu' di 3 mm dal piano della pavimentazione.</p>	
Materiale	Strisce zebraate	
Quantificazione intervento	141 x 1.2 = 169.2 (Metri quadri)	
Note integrative	Parcheggio multipiano.

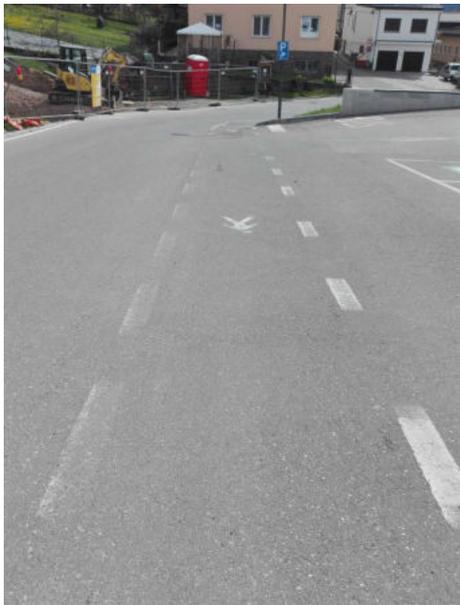
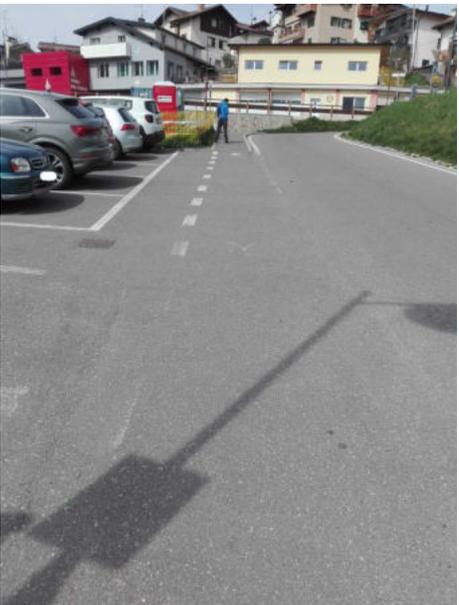
ID	015	
Indirizzo

Tipologia barriera	L.01 - Percorso inadeguato o non protetto	
Descrizione Barriera	Assenza di percorso pedonale a raso	
Foto

Descrizione intervento	<p>Delimitazione di porzione del percorso riservata ai pedoni tramite realizzazione di segnaletica a terra con riga bianca di larghezza 12-15 cm o fissaggio di elemento percettibile al tatto plantare, finalizzata ad aumentarne il livello di sicurezza in ambiti caratterizzati da scarso traffico veicolare. La pavimentazione da delimitare deve risultare compatta e omogenea e avere pendenza trasversale non superiore all'1%.</p>	
Materiale	Borchie metalliche	
Quantificazione intervento	44 (Metri lineari)	
Note integrative	Cordolo a raso come guida per le persone non vedenti o ipovedenti

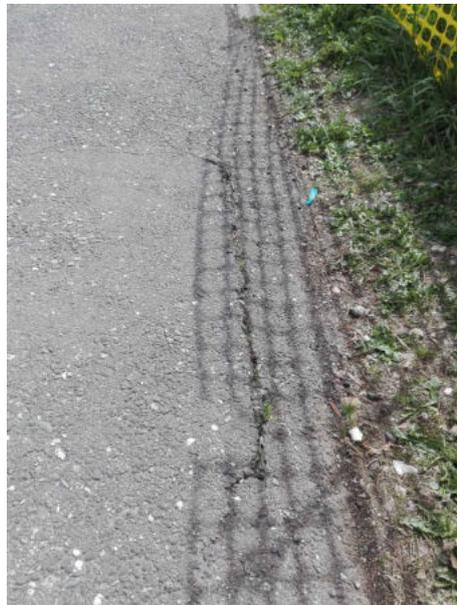
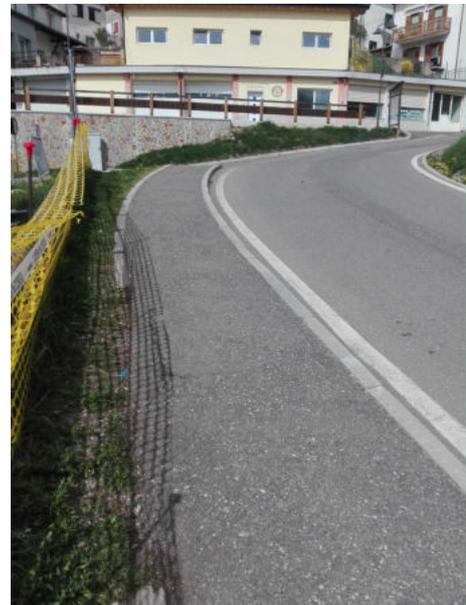
016

Presenza di sconnessioni, buche isolate, deformazioni della pavimentazione esistente, assenza di porzioni di essa

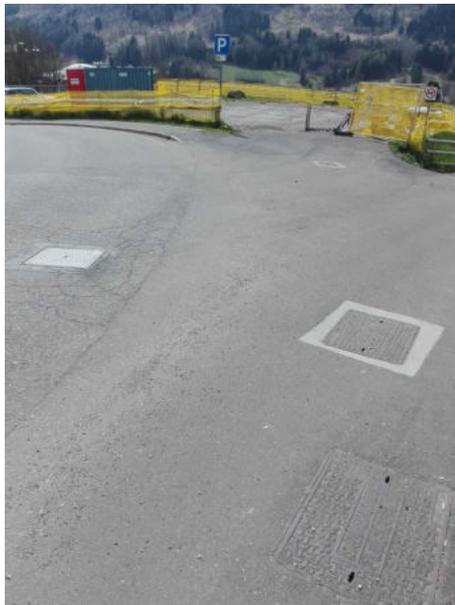
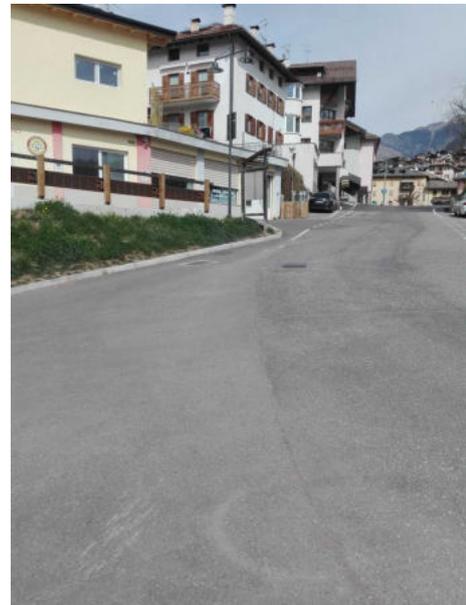
017

Assenza di attraversamento pedonale (a raso)

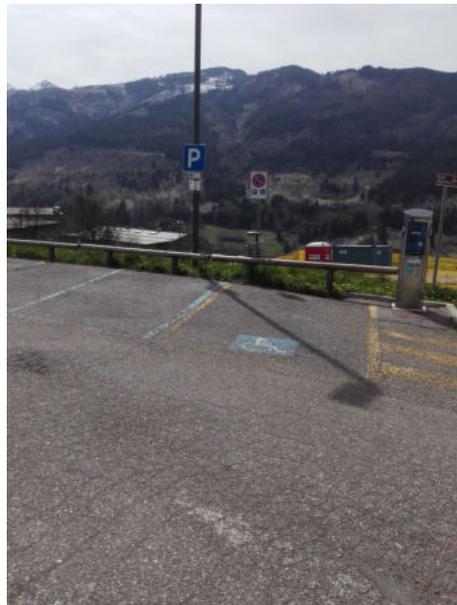
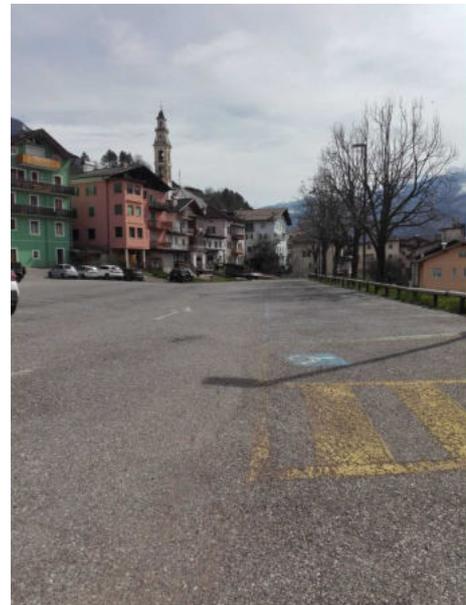
018

Scarsa o inesistente dotazione di parcheggi riservati ai disabili

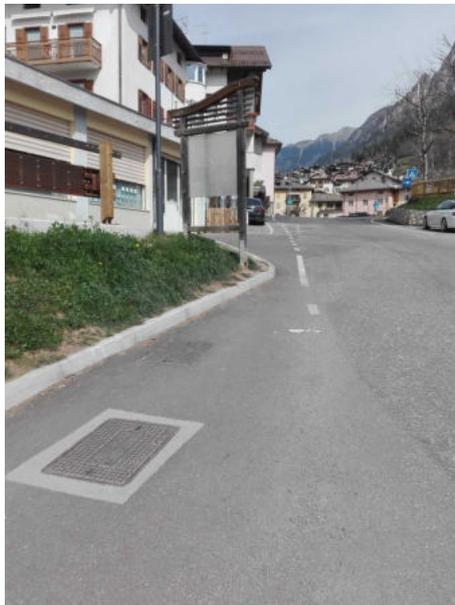
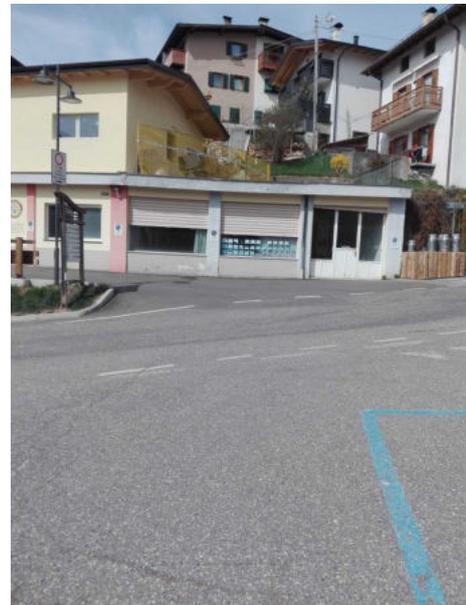
019

Assenza di percorso pedonale a raso

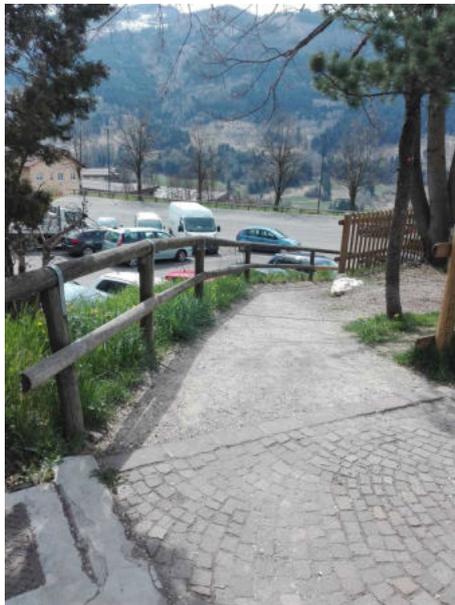
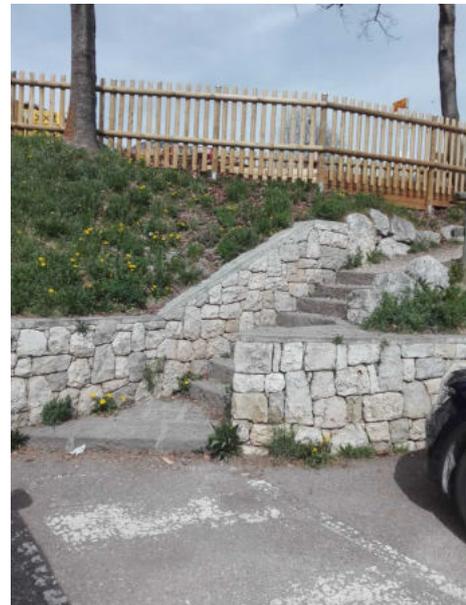
021

Assenza o inadeguatezza di comunicazione su segnaletica verticale

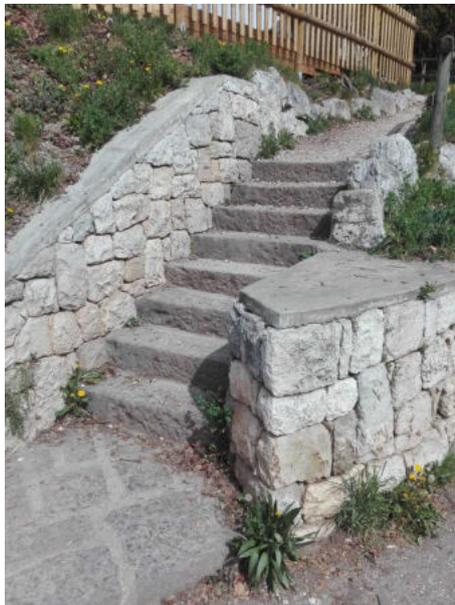
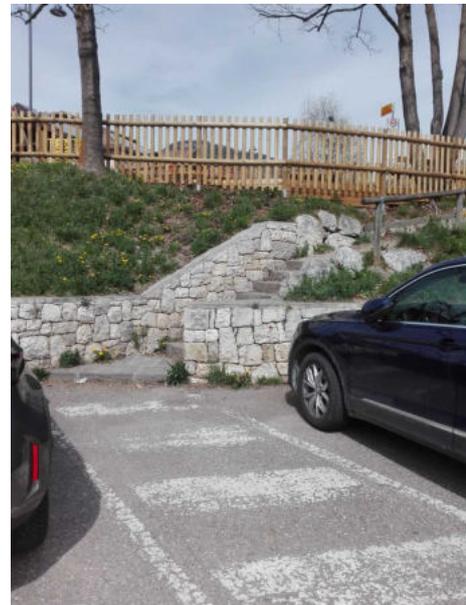
022

Assenza di parapetto

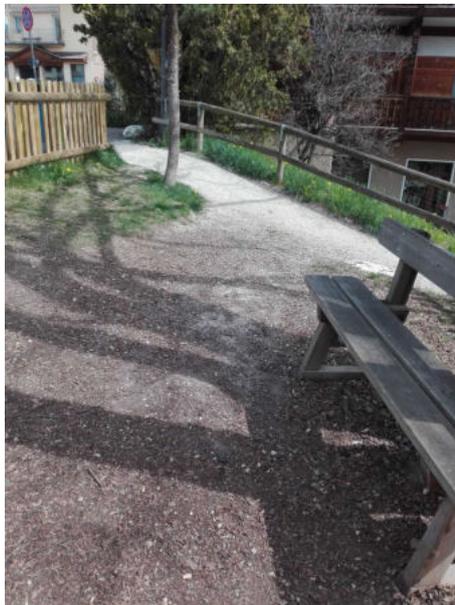
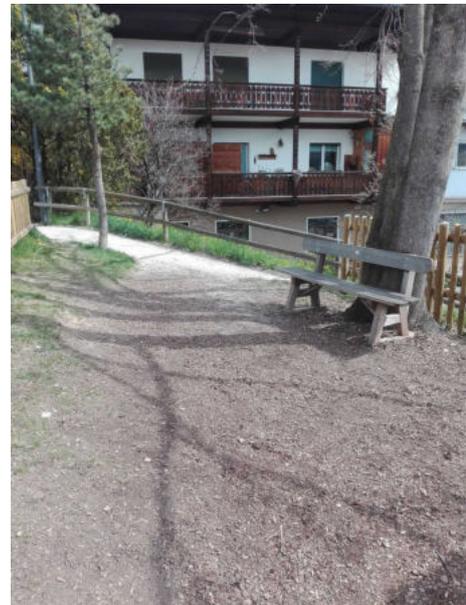
023

Sconnessione generalizzata della pavimentazione

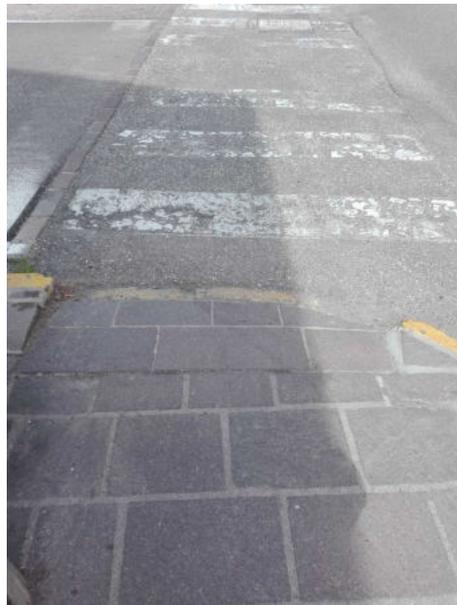
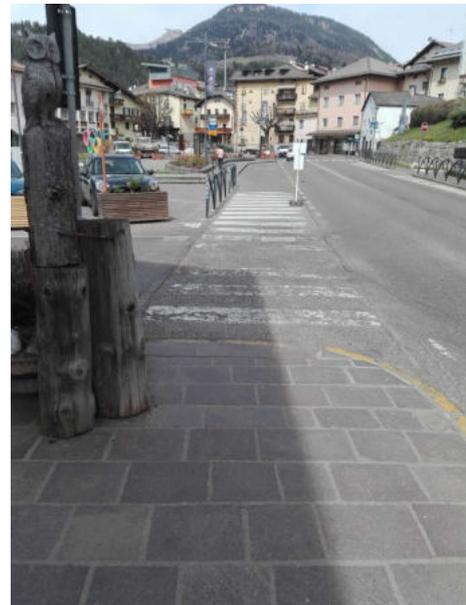
024

Raccordo pedonale inadeguato - presenza pendenze longitudinale e trasversale in prossimità della rampa di raccordo tra il marciapiede e l'attraversamento in carreggiata

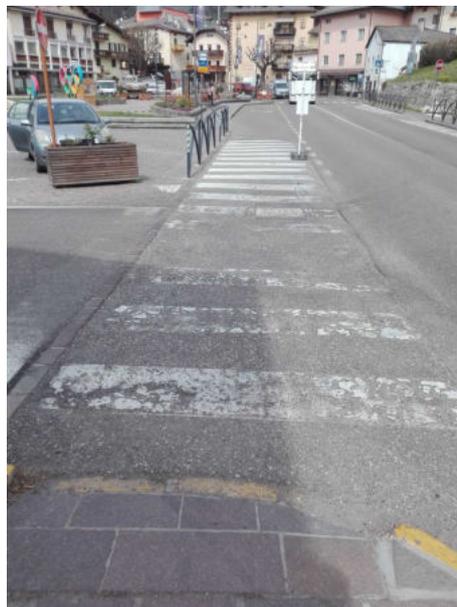
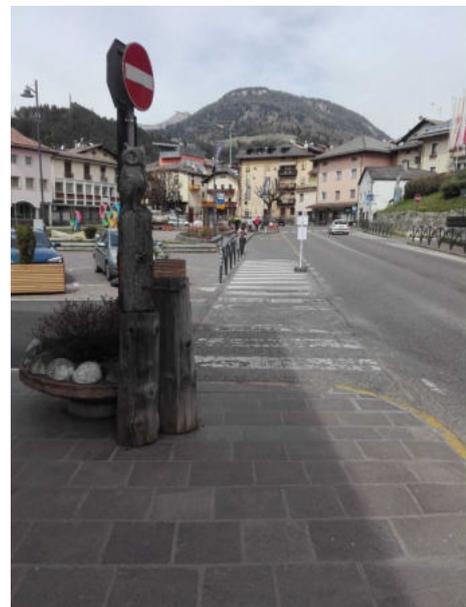
025

Assenza o danneggiamento di segnaletica di preavviso di un attraversamento

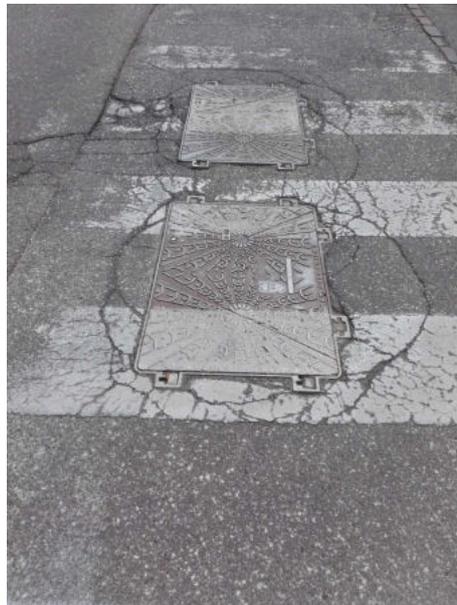
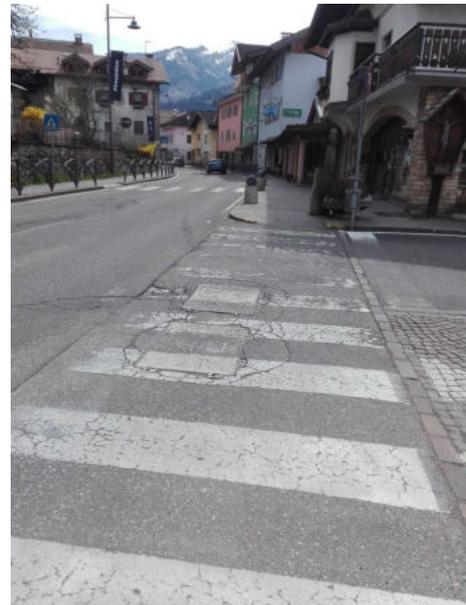
026

Attraversamento pedonale con pavimentazione inadeguata per la presenza di sconnessioni, chiusini/caditoie non raccordati con la pavimentazione esistente

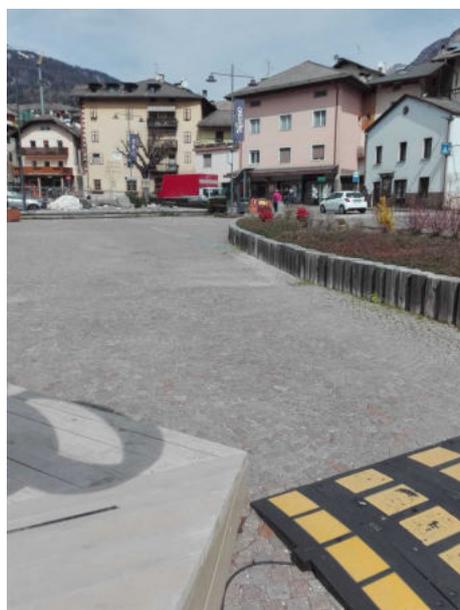
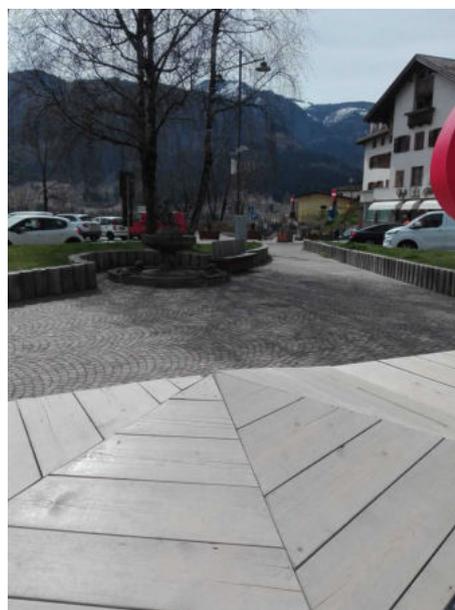
027

Assenza di panchina o modello di panchina con forma della seduta inadeguata

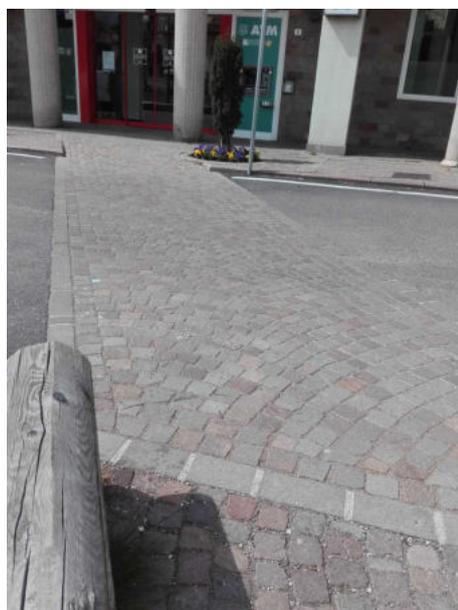
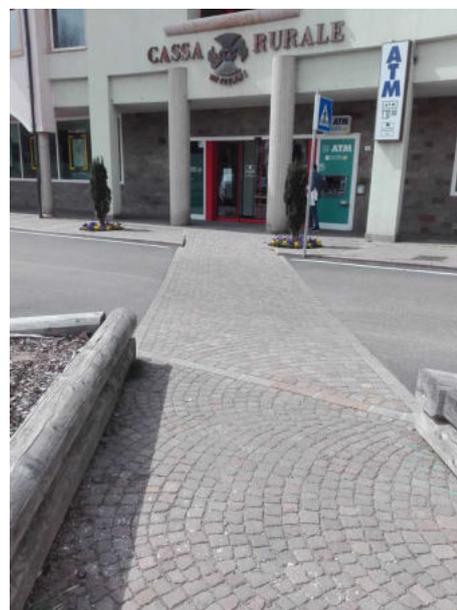
028

Assenza di attraversamento pedonale (a raso)

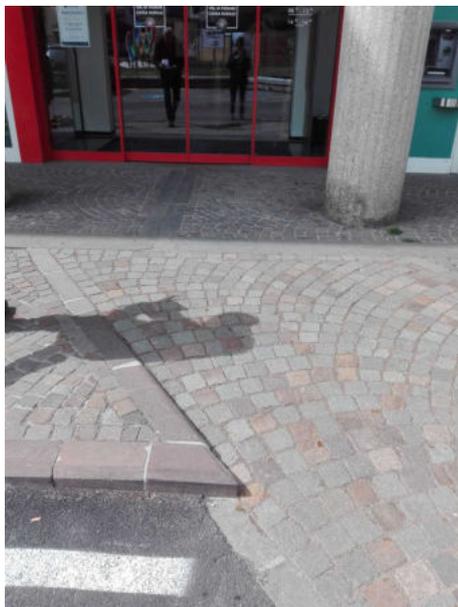
029

*H.02 - Segnaletica tattilopiantare assente o inadeguata*Descrizione
Barriera*Assenza o danneggiamento di segnalazione tattilopiantare per l'intercettazione di attraversamento pedonale*

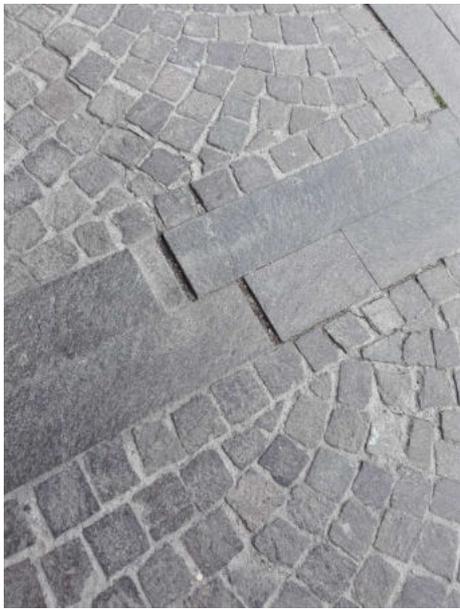
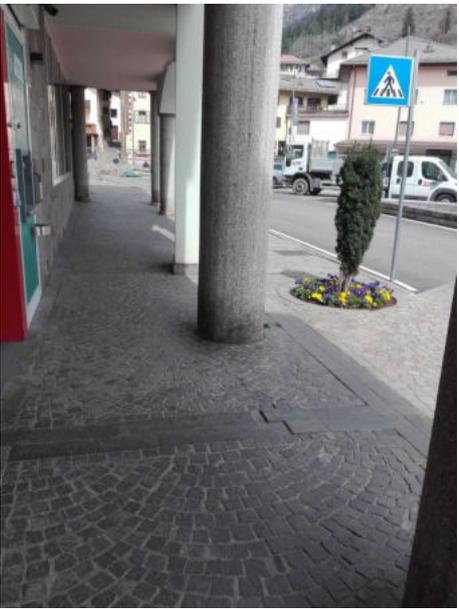
Tipologia barriera	N.01 - Pavimentazione inadeguata	
Descrizione Barriera	<i>Presenza di sconnessioni, buche isolate, deformazioni della pavimentazione esistente, assenza di porzioni di essa</i>	
Foto

Descrizione intervento	<i>Adeguamento della pavimentazione dissestata tramite demolizione e rifacimento del tappetino d'usura o sostituzione di parte di essa, con finitura tale da rendere il piano di calpestio perfettamente complanare e raccordato adeguatamente alla pavimentazione esistente.</i>	
Materiale	Porfido	
Quantificazione intervento	0.5 x 0.5 = 0.25 (Metri quadri)

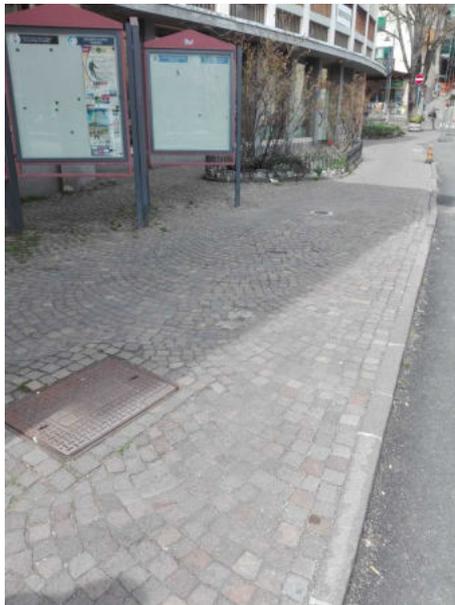
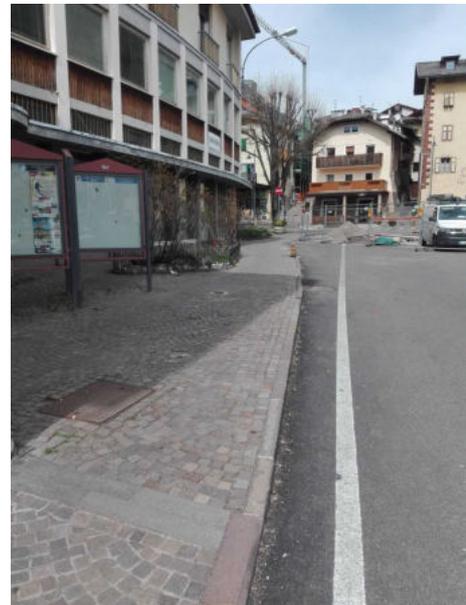
031

Sconnessione generalizzata della pavimentazione

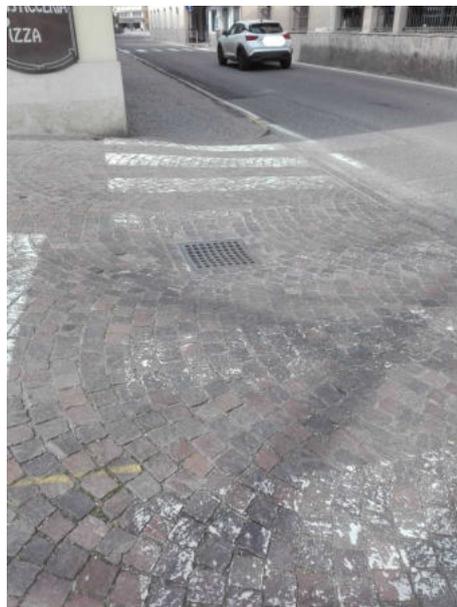
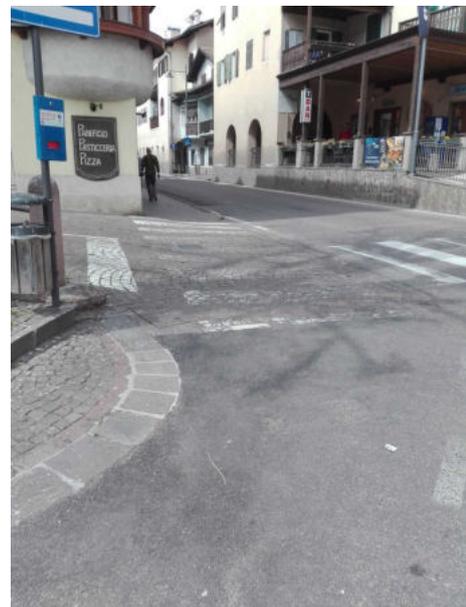
032

Assenza o danneggiamento di segnaletica di preavviso di un attraversamento

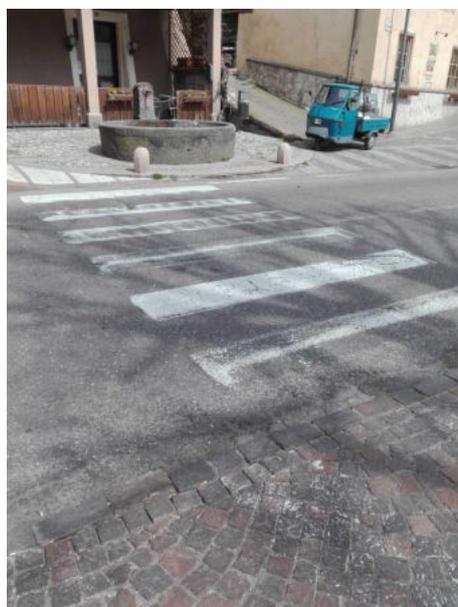
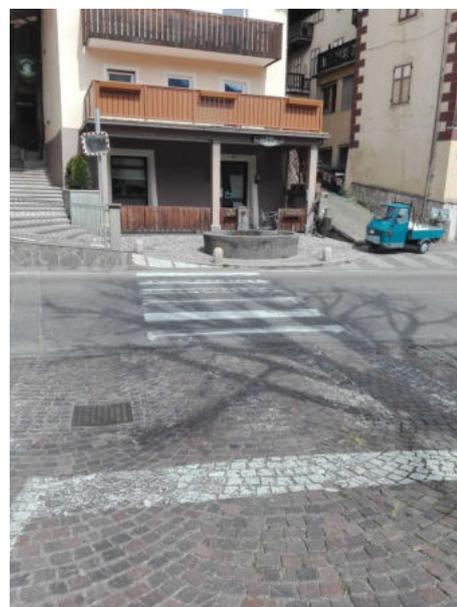
ID	033
Indirizzo

Tipologia barriera	H.02 - Segnaletica tattilopiantare assente o inadeguata
Descrizione Barriera	Assenza o danneggiamento di segnalazione tattilopiantare per l'intercettazione di attraversamento pedonale

Descrizione intervento	Intercettazione dell'attraversamento pedonale attraverso la collocazione di adeguata segnaletica tattilopiantare sul marciapiede. Se non vi è semaforo sarà sufficiente sbarrare il marciapiede all'altezza del centro della zona zebraata posta a 90°, con il codice di direzione rettilinea di larghezza 60 cm, che terminerà 40 cm prima del confine fra scivolo e zona carrabile con il codice di pericolo valicabile che deve coprire tutta la luce dello scivolo.
Materiale	Tipo LogesVetEvolution
Quantificazione intervento	7.2 (Metri lineari)

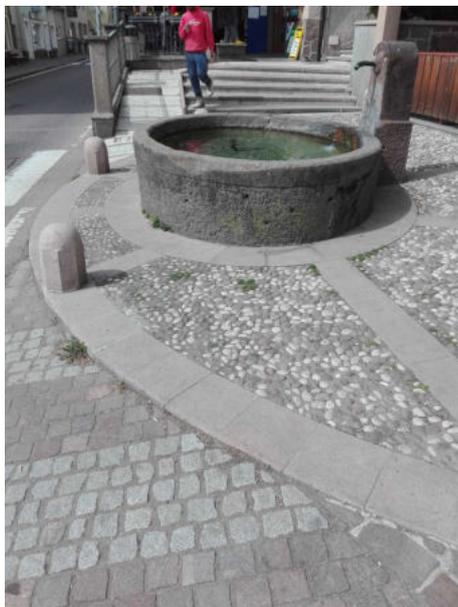
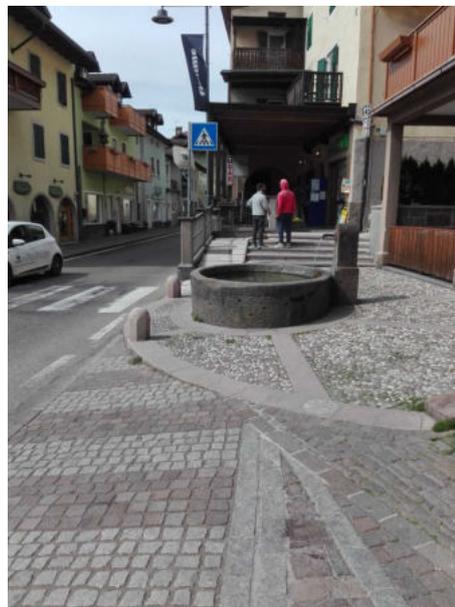
034

Assenza di percorso accessibile o percorso sottodimensionato

Ampliamento della larghezza complessiva del percorso esistente tramite realizzazione di una nuova pavimentazione pedonale, identica alla preesistente. Per consentirne l'uso da parte di persone in sedia a ruote, la larghezza minima del percorso dovrà essere di 120 cm, con superficie calpestabile compatta ed omogenea. Le fugature, se presenti, saranno prive di risalti e non superiori a 0,5 cm. La pendenza trasversale non dovrà superare l'1%.

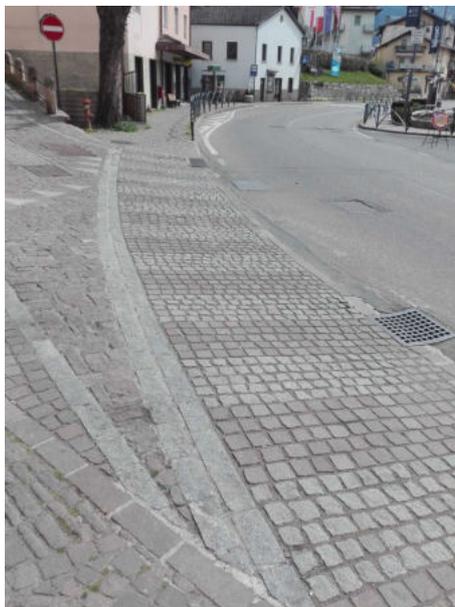
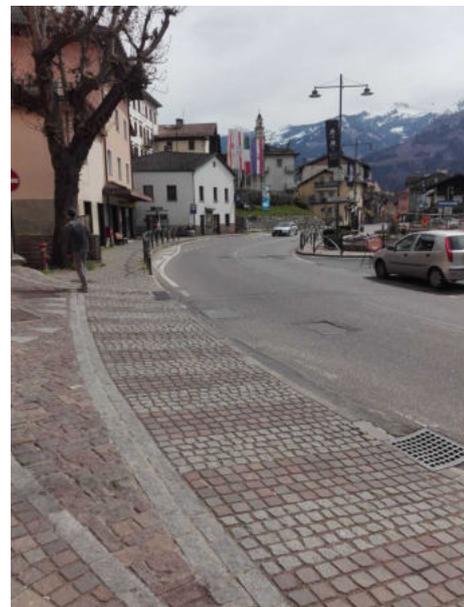
035

Assenza o danneggiamento di segnaletica di preavviso di un attraversamento

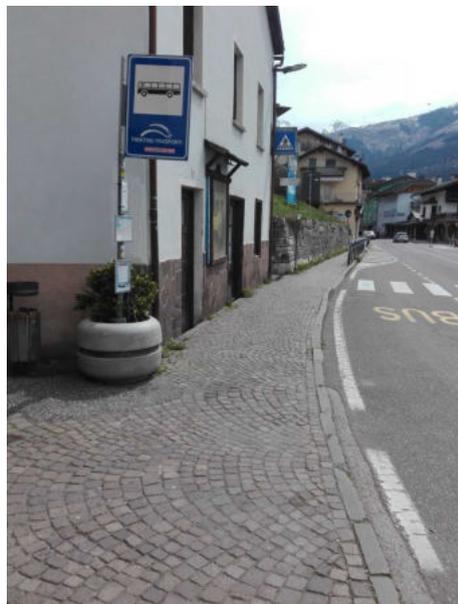
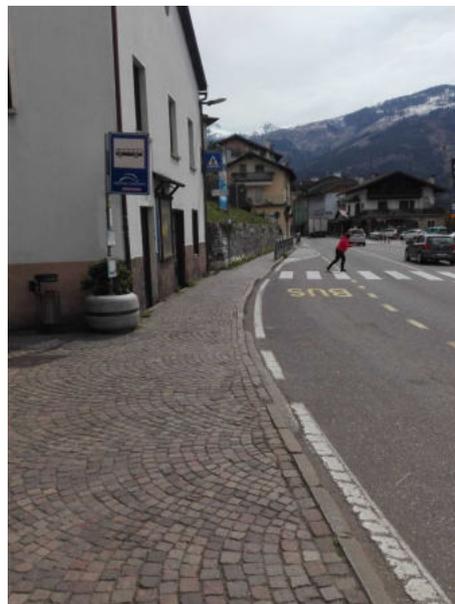
036

Assenza o danneggiamento di segnalazione tattilopiantare per l'intercettazione di fermata del mezzo pubblico
