COMUNE DI TESERO

**Piano di eliminazione delle barriere architettoniche
fisiche, sensoriali e cognitive**

PEBA

Schede di rilievo

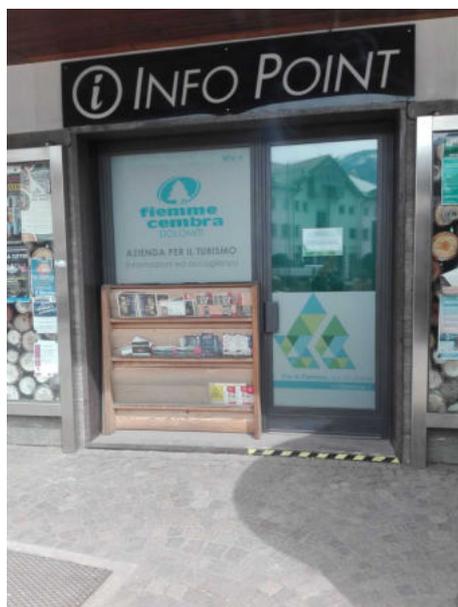
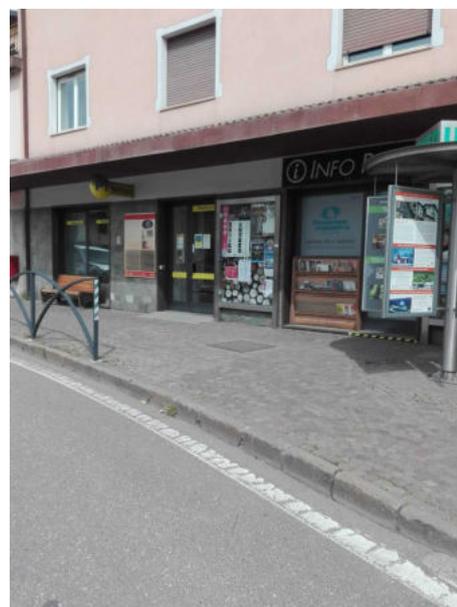
037

Assenza di segnalazione tattilopiantare per l'intercettazione di edificio pubblico/targa tattile

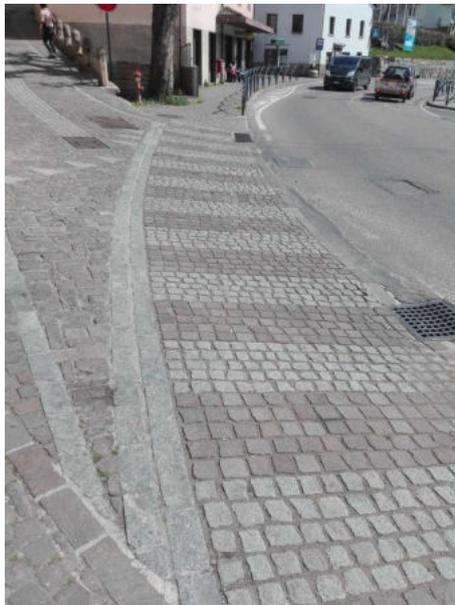
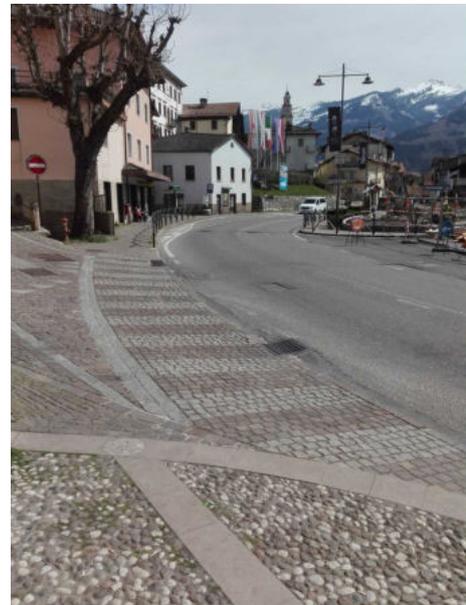
038

Attraversamento pedonale con pendenza trasversale

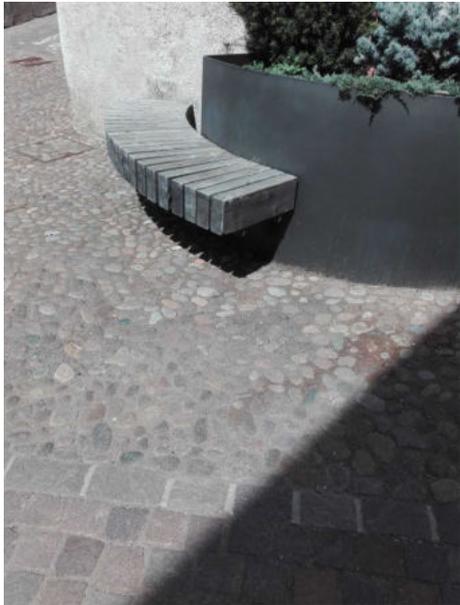
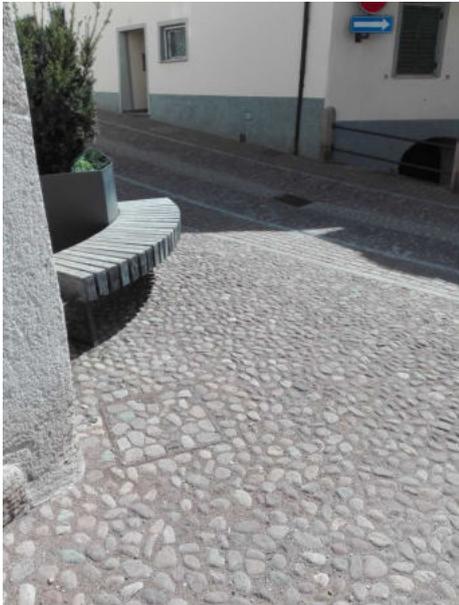
ID	039
Indirizzo

Tipologia barriera	N.04 - Pavimentazione inadeguata
Descrizione Barriera	Pavimentazione con sconnessioni dovute al ciottolo
Foto

Descrizione intervento	Miglioramento della pavimentazione esistente mediante levigatura dei ciottoli, attenuazione delle asperità prodotte e successiva stilatura al fine di ottenere una maggiore complanarità tra gli elementi costituenti la pavimentazione.
Materiale	Porfido
Quantificazione intervento	2 x 2 = 4 (Metri quadri)
Note integrative	Per la raggiungibilità della panchina.

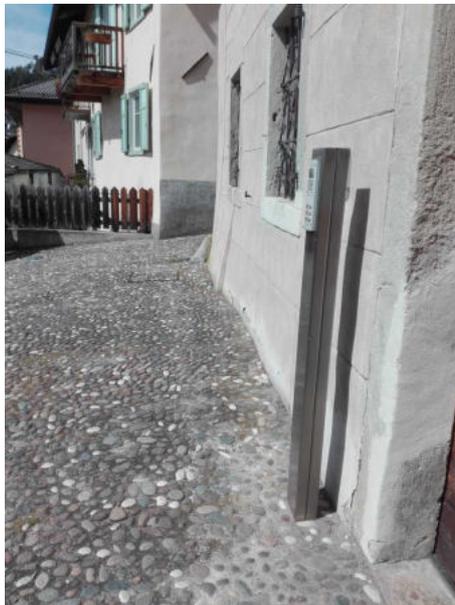
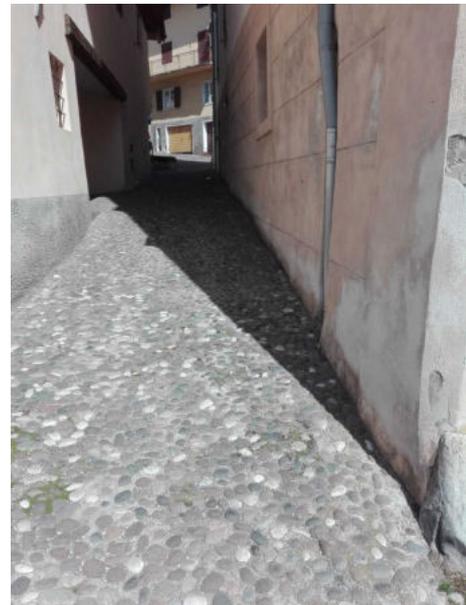
040

Pavimentazione con sconnessioni dovute al ciottolo

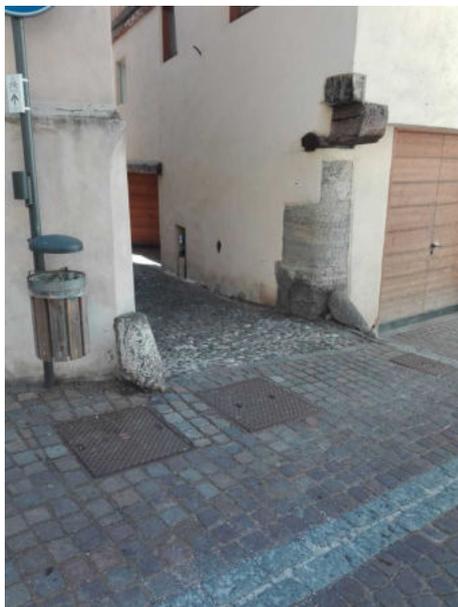
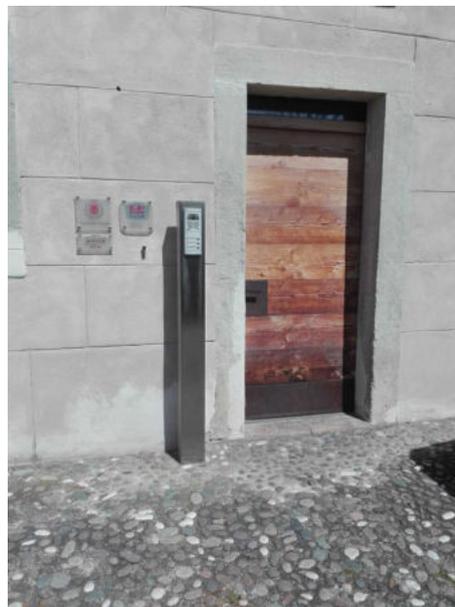
041

*H.05 - Segnaletica tattilopiantare assente o inadeguata*Descrizione
Barriera*Assenza di segnalazione tattilopiantare per l'intercettazione di edificio pubblico/targa tattile*

Descrizione
intervento*Inserimento di segnalazione tattilopiantare costituita da codice di direzione rettilinea di larghezza 60 cm con funzione di orientamento. Il percorso tattile termina con codice di attenzione/servizio, ossia una striscia di 40 cm di profondità posta in prossimità dell'elemento da segnalare.*

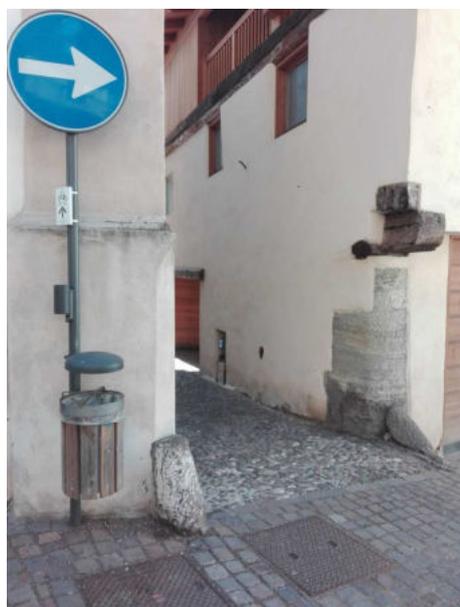
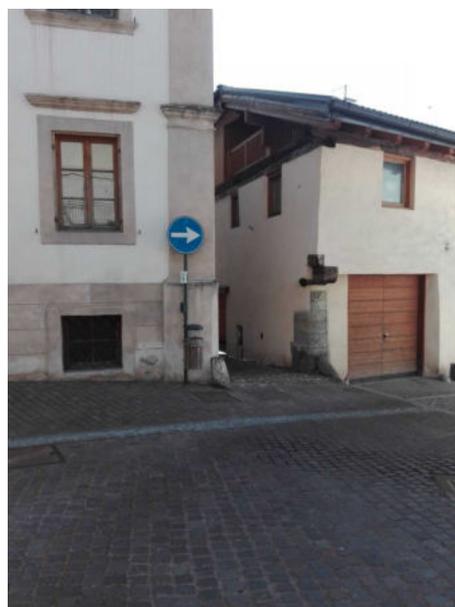
042

Assenza o inadeguatezza di comunicazione scritta in prossimità di pubblico servizio/edificio

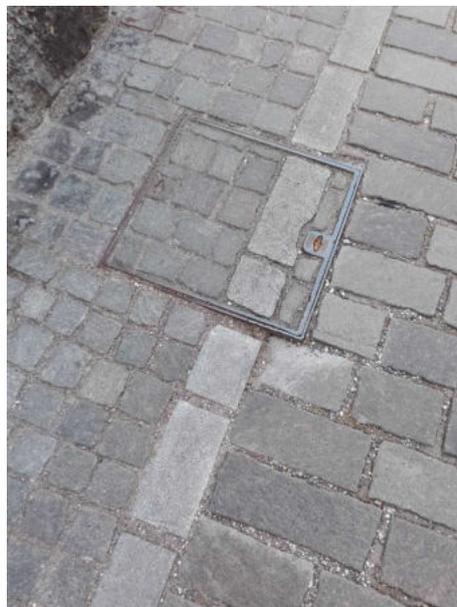
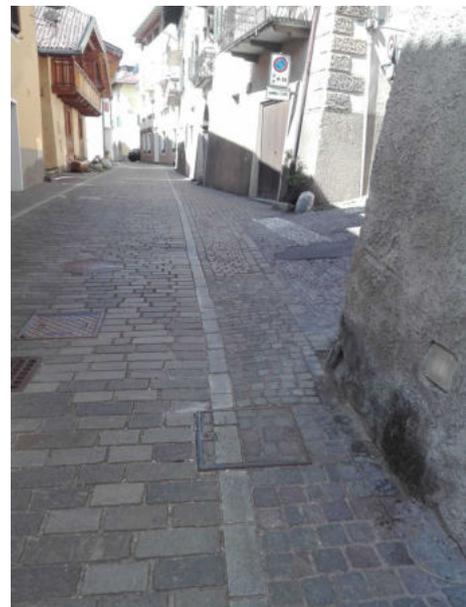
Pavimentazione dissestata per la presenza di pozzetto/chiusino

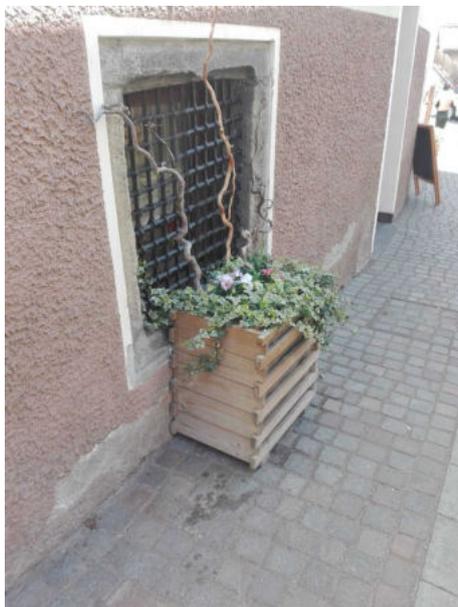
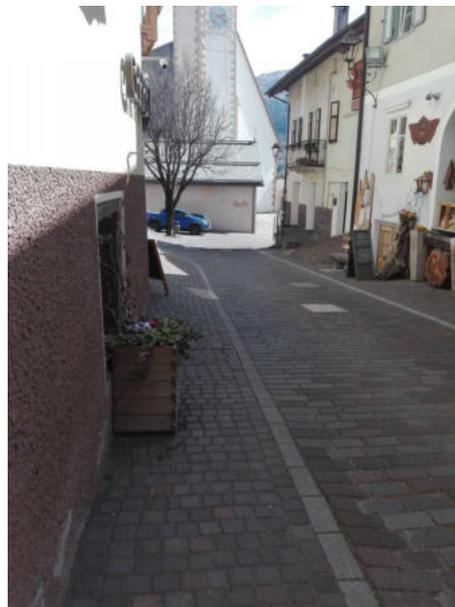
044

Ostacolo da riposizionare - semplice (dosso/paletto/archetto/fioriera/cassonetto della spazzatura/espositore mobile)

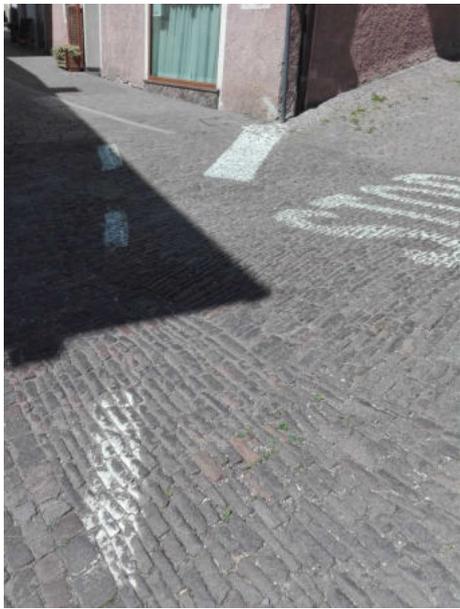
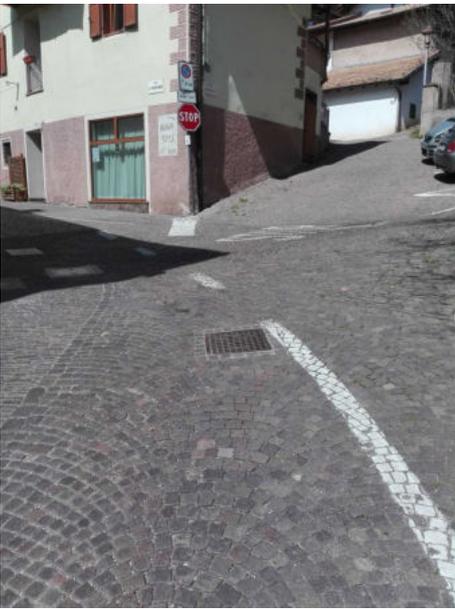
Tipologia barriera	C.01 - Attraversamento pedonale assente o inadeguato	
Descrizione Barriera	Assenza di attraversamento pedonale (a raso)	
Foto

Descrizione intervento	Nuova realizzazione di attraversamento pedonale a raso con pavimentazione medesima a quella già presente, tramite: - adeguamento dei raccordi al percorso pedonale esistente; - inserimento di segnaletica tattile a pavimento; - realizzazione di zebra di larghezza minima pari a 250 cm.	
Materiale	Strisce zebra, Tipo LogesVetEvolution	
Quantificazione intervento	7 x 2.4 = 16.8 (Metri quadri)	
Note integrative	Rifacimento della pavimentazione (pendenza trasversale eccessiva).

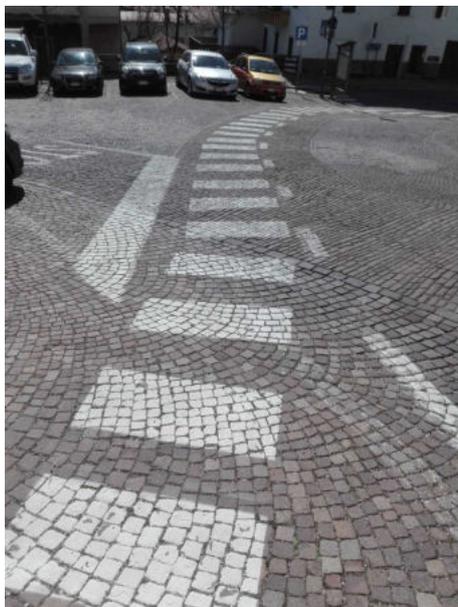
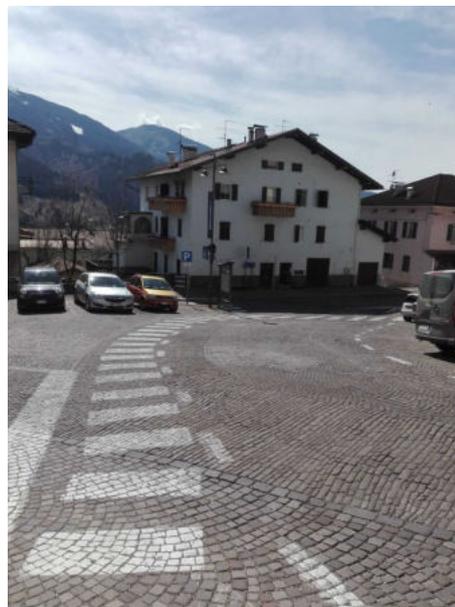
046

Assenza o danneggiamento di segnaletica di preavviso di un attraversamento

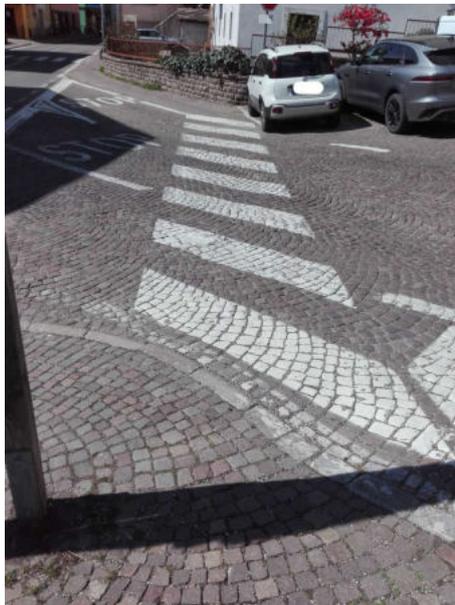
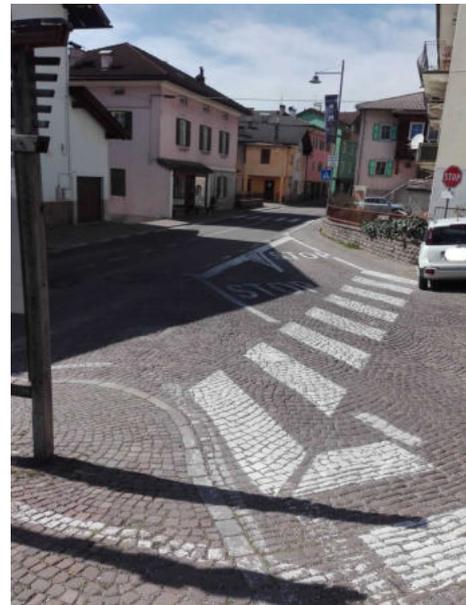
047

Assenza o danneggiamento di segnaletica di preavviso di un attraversamento

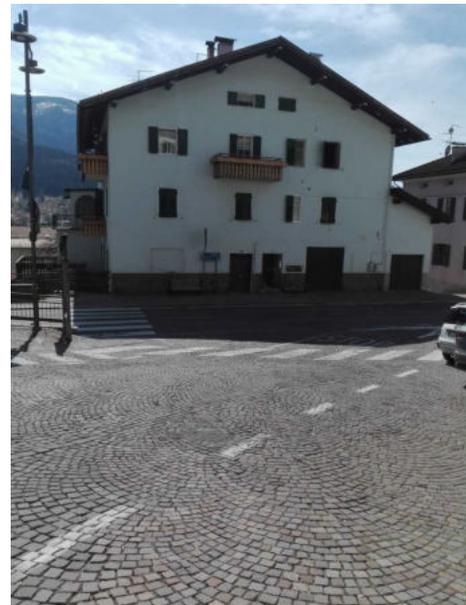
048

Pavimentazione con sconnessioni dovute alle fugature

Rifacimento della fugatura tramite asportazione del materiale sporgente e ripristino del materiale dove mancante, con stilatura adeguata al fine di ottenere perfetta complanarità tra gli elementi costituenti la pavimentazione.

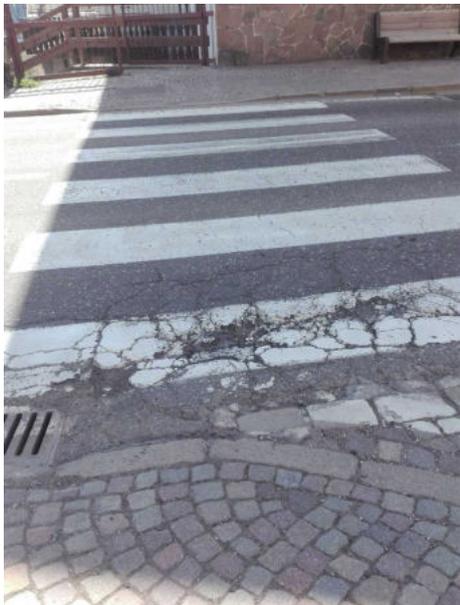
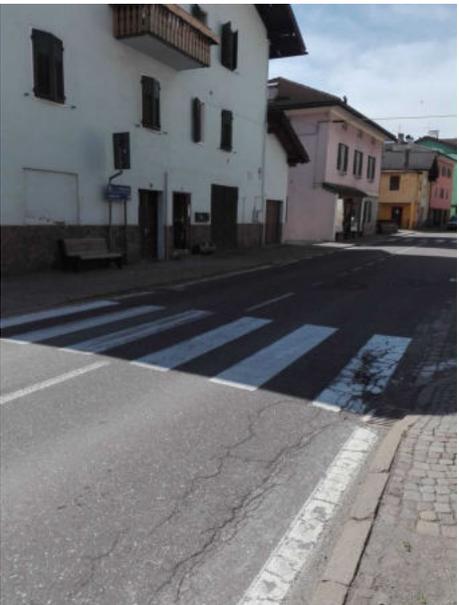
Tipologia barriera	<i>H.02 - Segnaletica tattilopiantare assente o inadeguata</i>	
Descrizione Barriera	<i>Assenza o danneggiamento di segnalazione tattilopiantare per l'intercettazione di attraversamento pedonale</i>	
Foto

Descrizione intervento	<i>Intercettazione dell'attraversamento pedonale attraverso la collocazione di adeguata segnaletica tattilopiantare sul marciapiede. Se non vi è semaforo sarà sufficiente sbarrare il marciapiede all'altezza del centro della zona zebraata posta a 90°, con il codice di direzione rettilinea di larghezza 60 cm, che terminerà 40 cm prima del confine fra scivolo e zona carrabile con il codice di pericolo valicabile che deve coprire tutta la luce dello scivolo.</i>	
Materiale	<i>Tipo LogesVetEvolution</i>	
Quantificazione intervento	<i>6.6 (Metri lineari)</i>

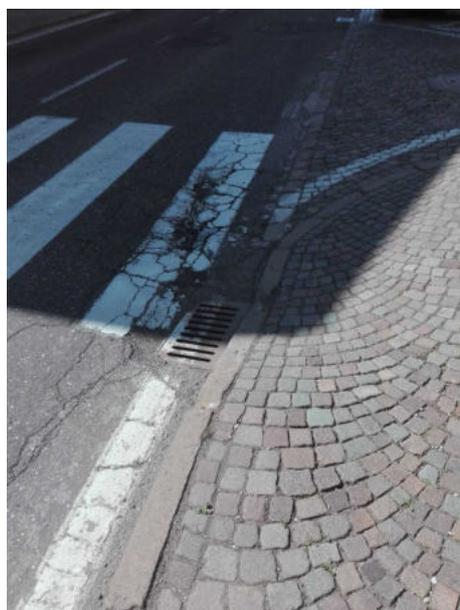
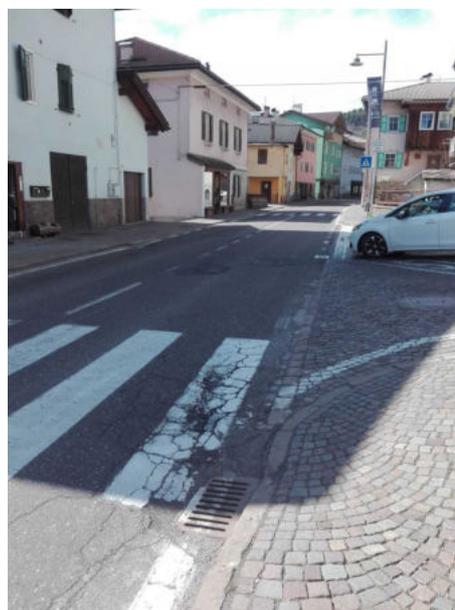
050

Raccordo pedonale inadeguato - presenza pendenze longitudinale e trasversale in prossimità della rampa di raccordo tra il marciapiede e l'attraversamento in carreggiata

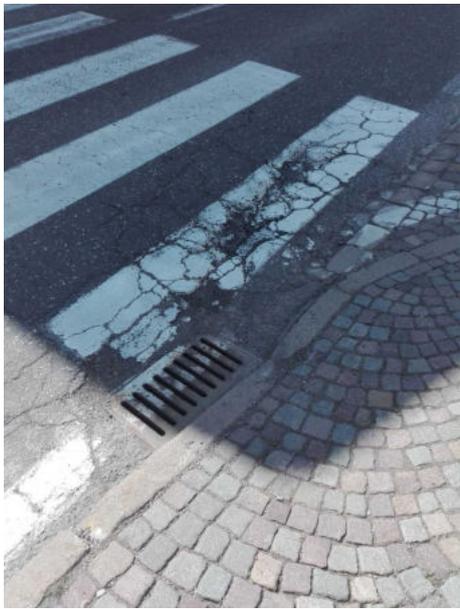
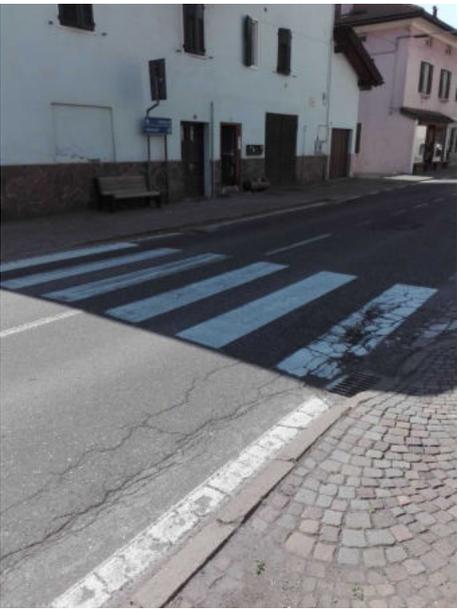
Tipologia barriera	N.07 - Pavimentazione inadeguata	
Descrizione Barriera	<i>Attraversamento pedonale con pavimentazione inadeguata per la presenza di sconnessioni, chiusini/caditoie non raccordati con la pavimentazione esistente</i>	
Foto

Descrizione intervento	<i>Adeguamento della pavimentazione dissestata tramite demolizione e rifacimento del tappetino d'usura o sostituzione di parte di essa, messa in quota di eventuali chiusini o caditoie sporgenti al fine di rendere il piano di calpestio perfettamente complanare e raccordato adeguatamente alla pavimentazione esistente. Successiva ripristino delle zebra.</i>	
Materiale	Asfalto, strisce zebra	
Quantificazione intervento	1.5 x 2.5 = 3.75 (Metri quadri)	
Note integrative	<i>Presenza anche di grata da riposizionare, sostituire o rimuovere.</i>

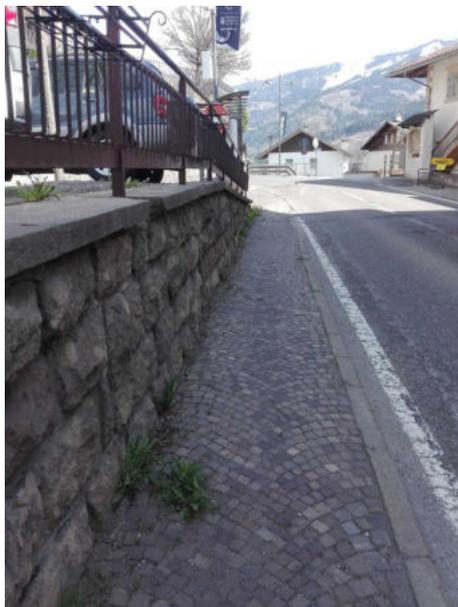
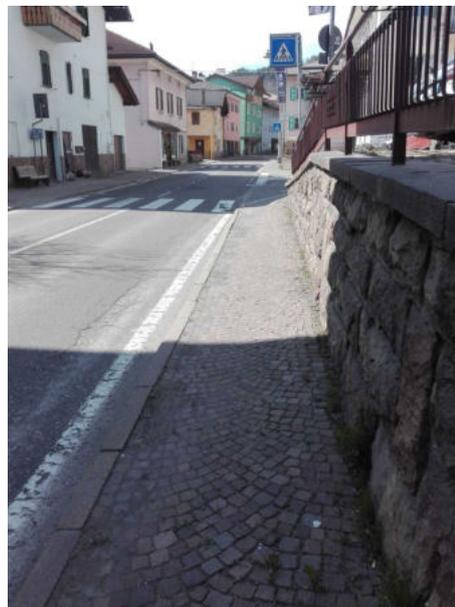
052

Pendenza trasversale eccessiva

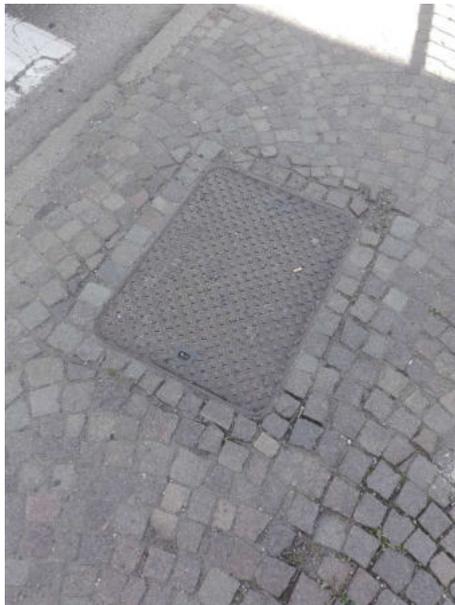
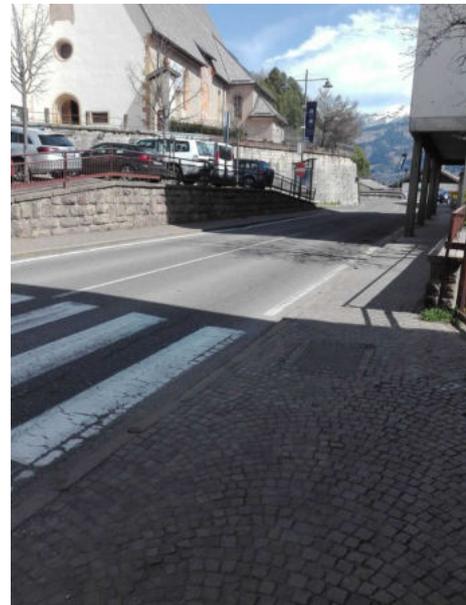
053

Pavimentazione dissestata per la presenza di pozzetto/chiusino

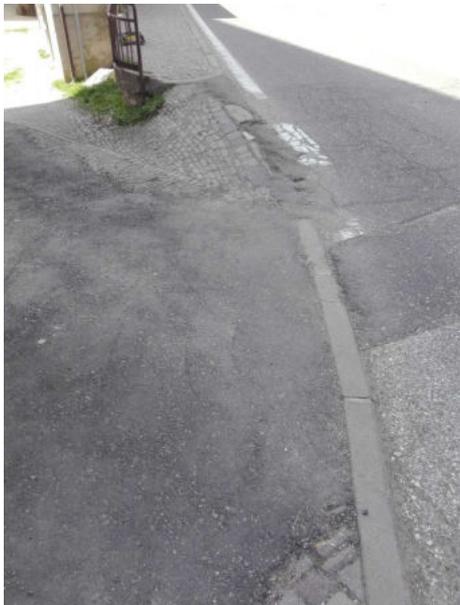
<p>ROMA, via</p>
Tipologia barriera	L.02 - Percorso inadeguato o non protetto
Descrizione Barriera	Assenza di percorso accessibile o percorso sottodimensionato
Foto	<div style="display: flex; justify-content: space-around;"> <div data-bbox="347 842 807 1447">

<p>Foto d'inquadramento</p> </div> </div>
Descrizione intervento	<p>Ampliamento della larghezza complessiva del percorso esistente tramite realizzazione di una nuova pavimentazione pedonale, identica alla preesistente. Per consentirne l'uso da parte di persone in sedia a ruote, la larghezza minima del percorso dovrà essere di 120 cm, con superficie calpestabile compatta ed omogenea. Le fugature, se presenti, saranno prive di risalti e non superiori a 0,5 cm. La pendenza trasversale non dovrà superare l'1%.</p>
Materiale	Asfalto
Quantificazione intervento	10 x 1.5 = 15 (Metri quadri)

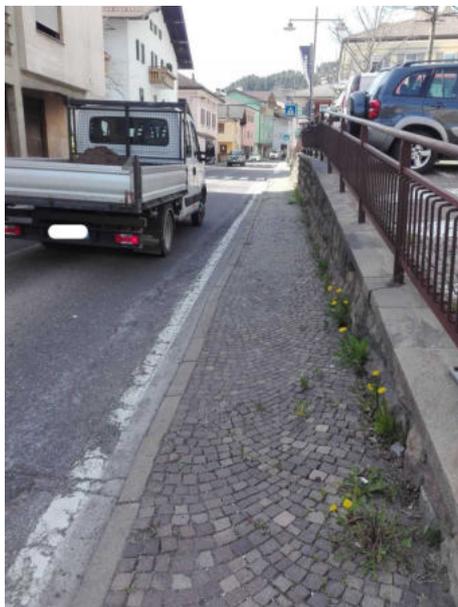
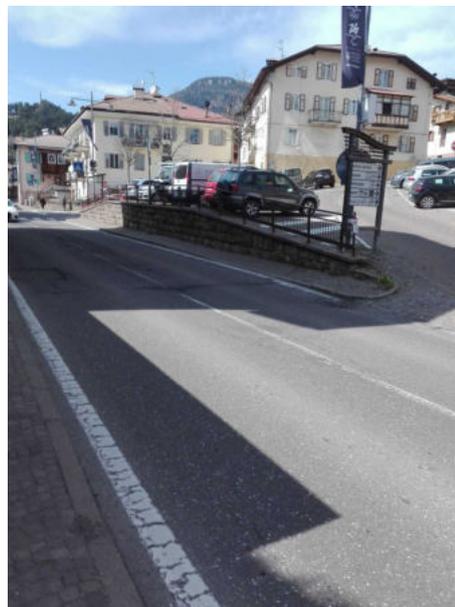
056

Assenza di protezione del percorso pedonale

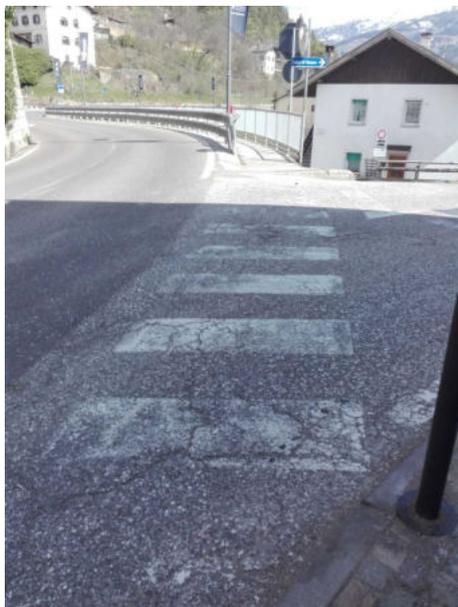
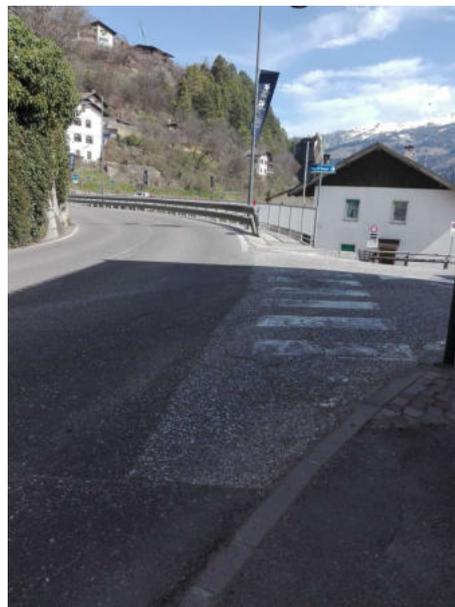
057

Assenza o danneggiamento di segnaletica di preavviso di un attraversamento

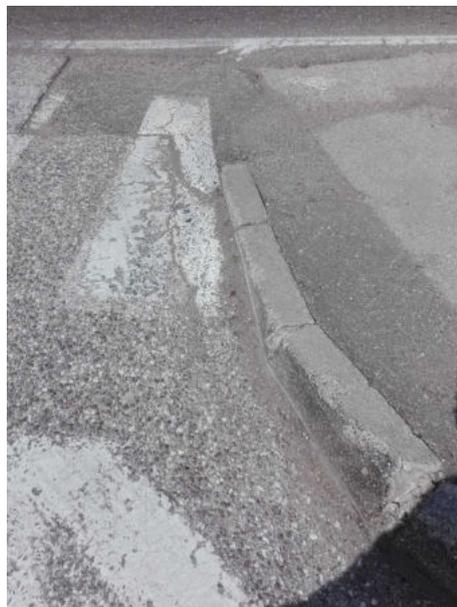
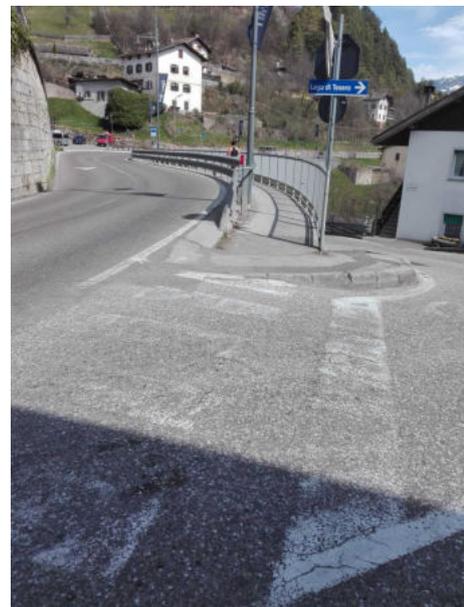
058

Gradino maggiore di 2,5 cm - soluzione a una rampa

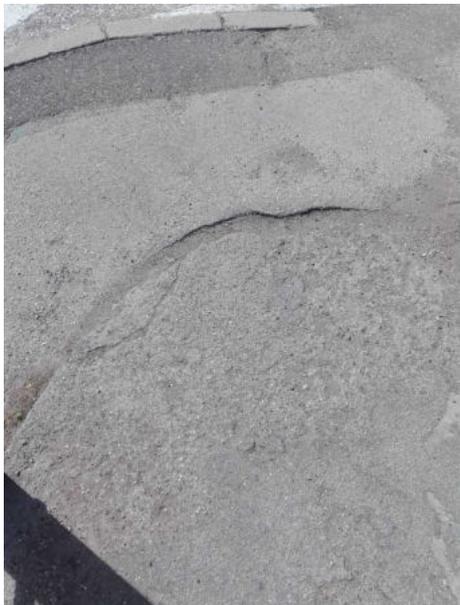
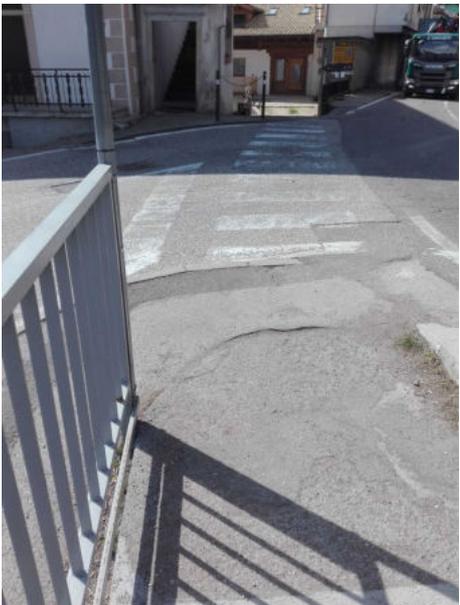
Tipologia barriera	N.01 - Pavimentazione inadeguata
Descrizione Barriera	<i>Presenza di sconnessioni, buche isolate, deformazioni della pavimentazione esistente, assenza di porzioni di essa</i>
Foto

Descrizione intervento	<i>Adeguamento della pavimentazione dissestata tramite demolizione e rifacimento del tappetino d'usura o sostituzione di parte di essa, con finitura tale da rendere il piano di calpestio perfettamente complanare e raccordato adeguatamente alla pavimentazione esistente.</i>
Materiale	Asfalto
Quantificazione intervento	1 x 1.5 = 1.5 (Metri quadri)

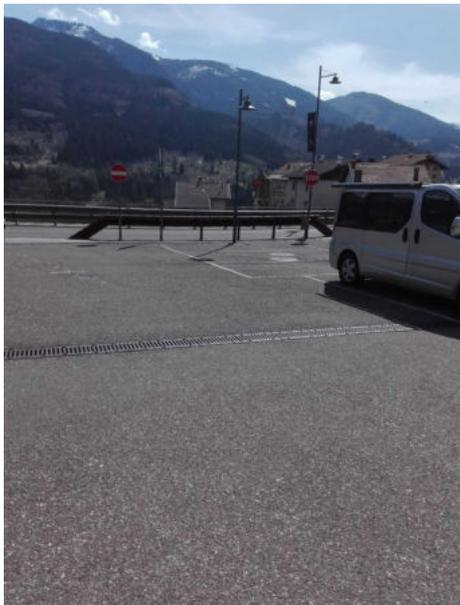
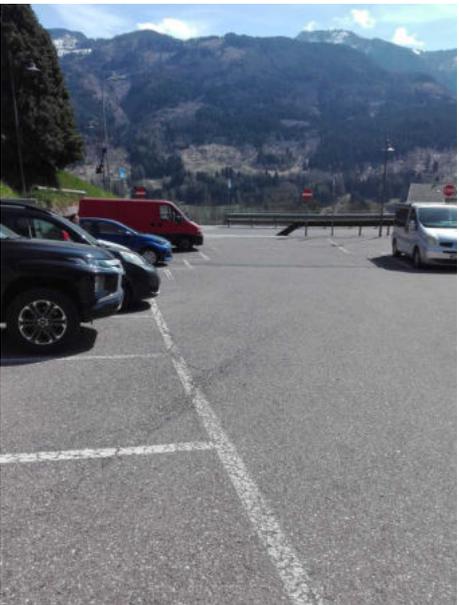
Tipologia barriera	F.07 - Parcheggio riservato inadeguato	
Descrizione Barriera	Scarsa o inesistente dotazione di parcheggi riservati ai disabili	
Foto

Descrizione intervento	<p>Realizzazione di area di parcheggio riservato fino a 5x3,20 m. L'area dovrà: - essere adeguatamente evidenziata con una segnaletica verticale, posta a 220 cm d'altezza; - essere adeguatamente evidenziata da una segnaletica orizzontale che individui una zona di 170 cm di larghezza, relativa all'ingombro dell'autovettura, ed una seconda, di larghezza minima 150 cm, necessaria al libero movimento dell'utente in fase di trasferimento. Nel caso di parcheggio longitudinale l'adeguamento delle dimensioni sarà fino a 6x3,20 m. Se le dimensioni non consentono la presenza di una seconda zona libera di 150 cm, si opterà per l'area retrostante la vettura come previsto dal codice della strada. La zona pedonale, se non complanare, dovrà sempre essere raccordata mediante scivolo (pendenza max 5%) con il percorso principale.</p>

Materiale	Segnaletica a terra, segnaletica verticale	
Quantificazione intervento	1 (Numero)	
Note integrative	Posti riservati assenti

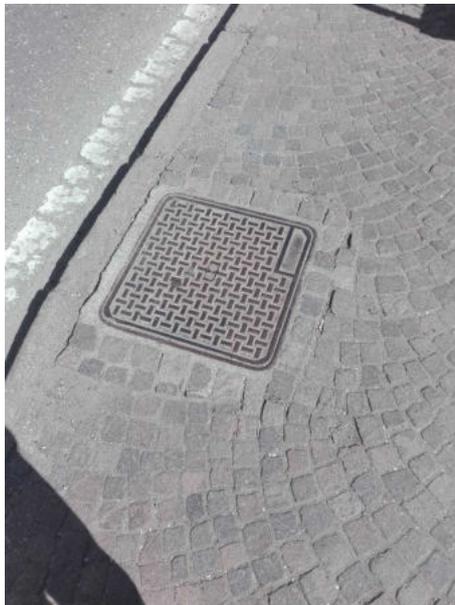
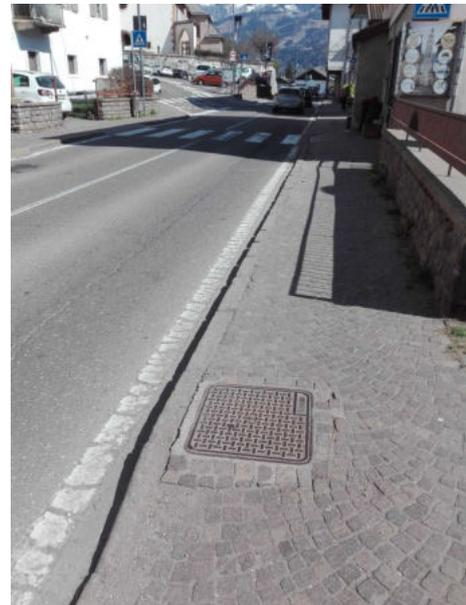
062

N.03 - Pavimentazione inadeguata

Pavimentazione dissestata per la presenza di pozzetto/chiusino

Adeguamento tramite asporto della pavimentazione esistente e messa in quota del manufatto al fine di rendere il piano di calpestio perfettamente complanare.

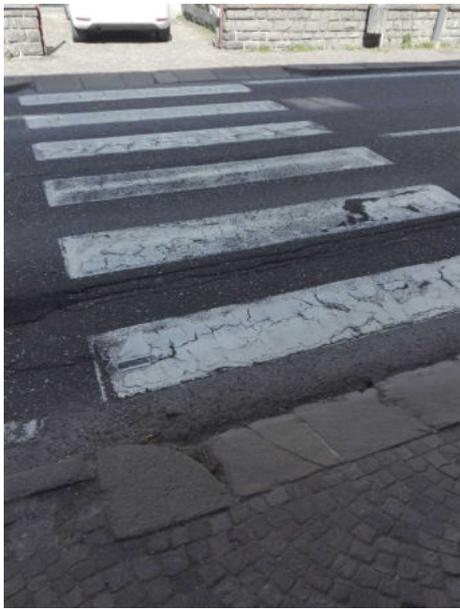
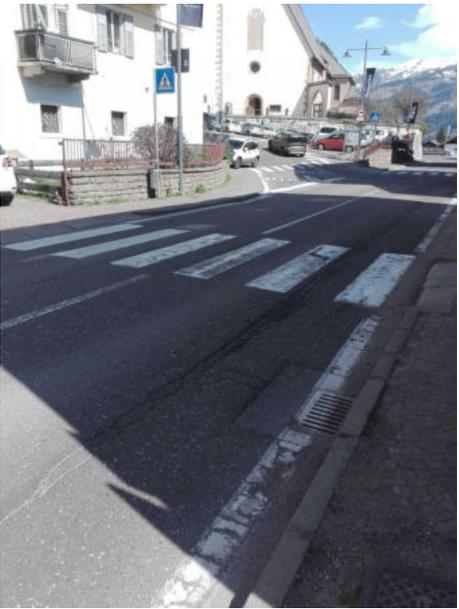
<p>ROMA, via</p>
Tipologia barriera	<i>H.02 - Segnaletica tattilopiantare assente o inadeguata</i>
Descrizione Barriera	<i>Assenza o danneggiamento di segnalazione tattilopiantare per l'intercettazione di attraversamento pedonale</i>
Foto	<div style="display: flex; justify-content: space-around;"> <div data-bbox="347 842 807 1451">

<p>Foto d'inquadramento</p> </div> </div>
Descrizione intervento	<i>Intercettazione dell'attraversamento pedonale attraverso la collocazione di adeguata segnaletica tattilopiantare sul marciapiede. Se non vi è semaforo sarà sufficiente sbarrare il marciapiede all'altezza del centro della zona zebraata posta a 90°, con il codice di direzione rettilinea di larghezza 60 cm, che terminerà 40 cm prima del confine fra scivolo e zona carrabile con il codice di pericolo valicabile che deve coprire tutta la luce dello scivolo.</i>

Materiale	Tipo LogesVetEvolution
Quantificazione intervento	6.6 (Metri lineari)

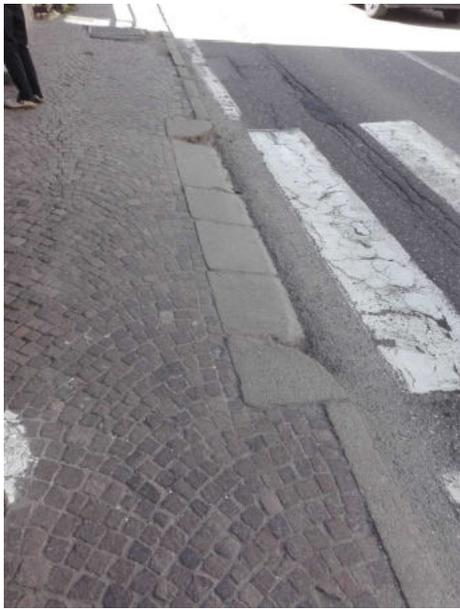
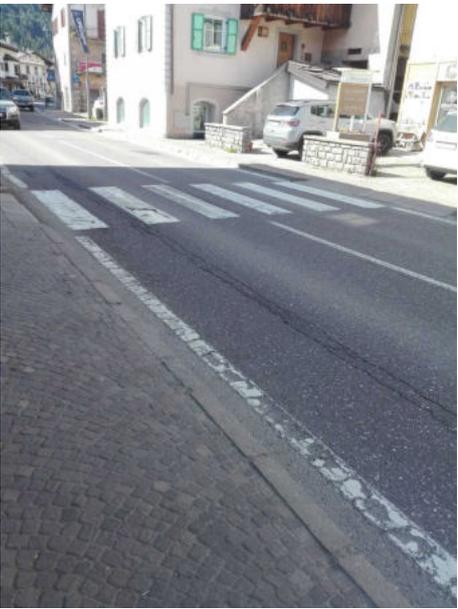
Tipologia barriera	B.01 - Raccordo pedonale inadeguato	
Descrizione Barriera	Raccordo pedonale inadeguato - presenza pendenze longitudinale e trasversale in prossimità della rampa di raccordo tra il marciapiede e l'attraversamento in carreggiata	
Foto

Descrizione intervento	Demolizione della rampa esistente e ricostruzione della stessa con le seguenti caratteristiche: - pendenza longitudinale preferibilmente inferiore/uguale al 5% (in ogni caso non superiore all'8%); - pendenza trasversale non superiore all'1%; - pavimentazione antisdrucchiolevole, uniforme e compatta; - larghezza non inferiore a 120 cm (se possibile pari a 150 cm).	
Materiale	Porfido	
Quantificazione intervento	13 x 1.2 = 15.6 (Metri quadri)	
Note integrative	Su entrambi i lati della strada.

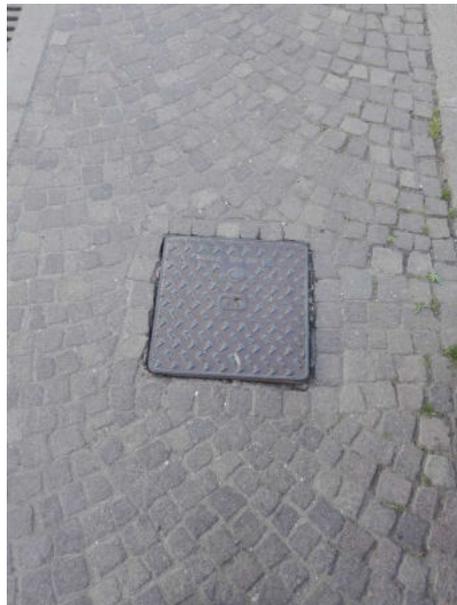
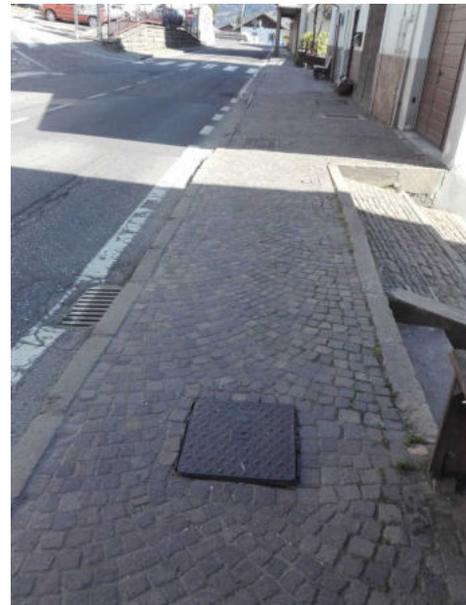
065

Pavimentazione dissestata per la presenza di pozzetto/chiusino

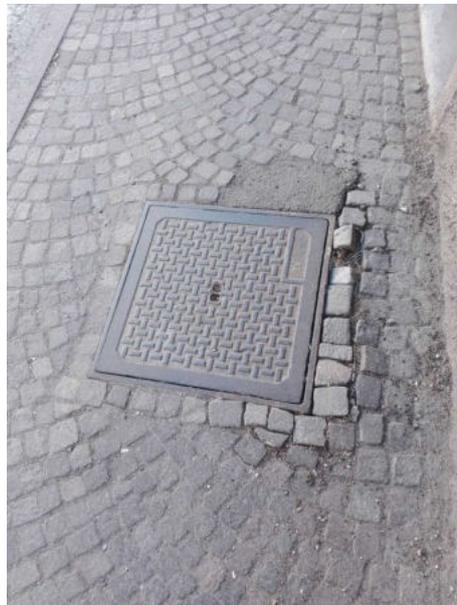
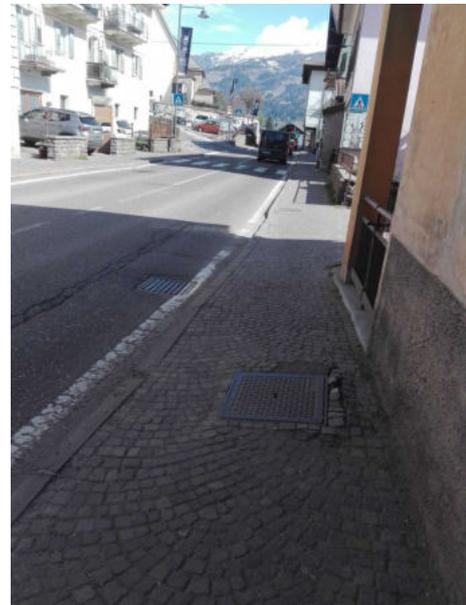
066

Pavimentazione dissestata per la presenza di pozzetto/chiusino

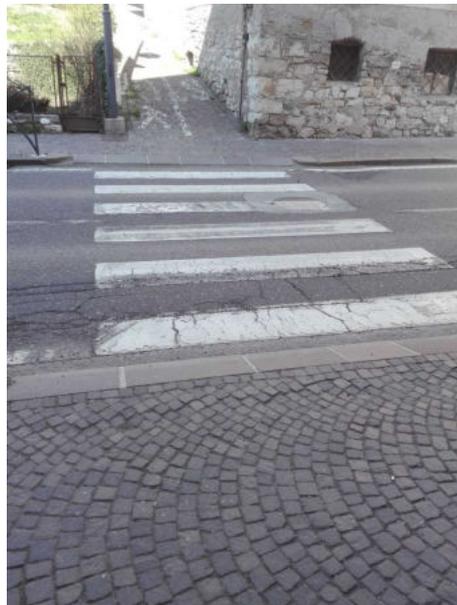
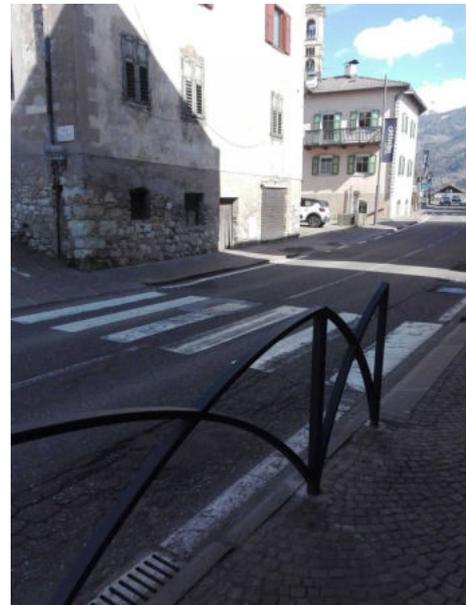
067

*H.02 - Segnaletica tattilopiantare assente o inadeguata*Descrizione
Barriera*Assenza o danneggiamento di segnalazione tattilopiantare per l'intercettazione di attraversamento pedonale*

Descrizione
intervento*Intercettazione dell'attraversamento pedonale attraverso la collocazione di adeguata segnaletica tattilopiantare sul marciapiede. Se non vi è semaforo sarà sufficiente sbarrare il marciapiede all'altezza del centro della zona zebraata posta a 90°, con il codice di direzione rettilinea di larghezza 60 cm, che terminerà 40 cm prima del confine fra scivolo e zona carrabile con il codice di pericolo valicabile che deve coprire tutta la luce dello scivolo.*

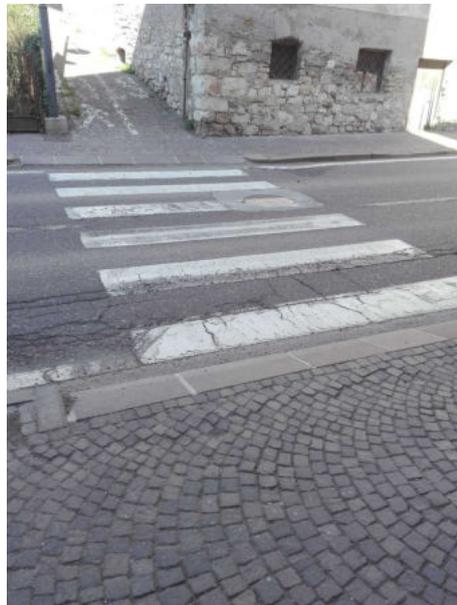
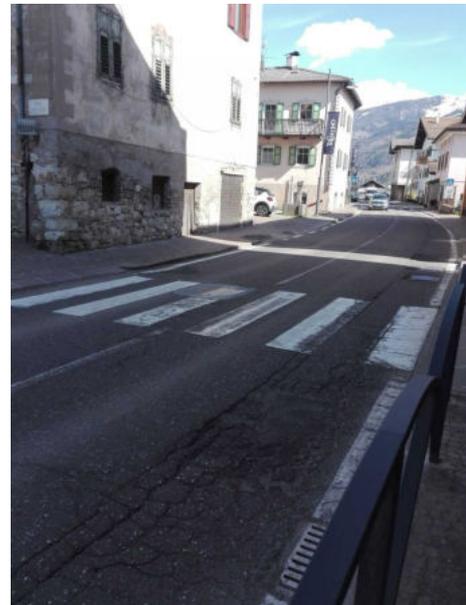
068

*B.01 - Raccordo pedonale inadeguato*Descrizione
Barriera*Raccordo pedonale inadeguato - presenza pendenze longitudinale e trasversale in prossimità della rampa di raccordo tra il marciapiede e l'attraversamento in carreggiata*

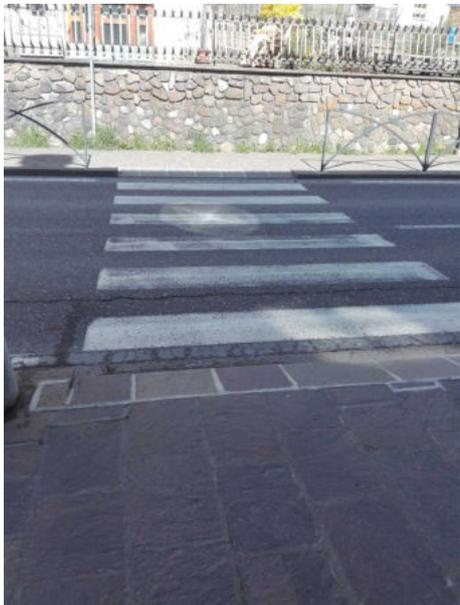
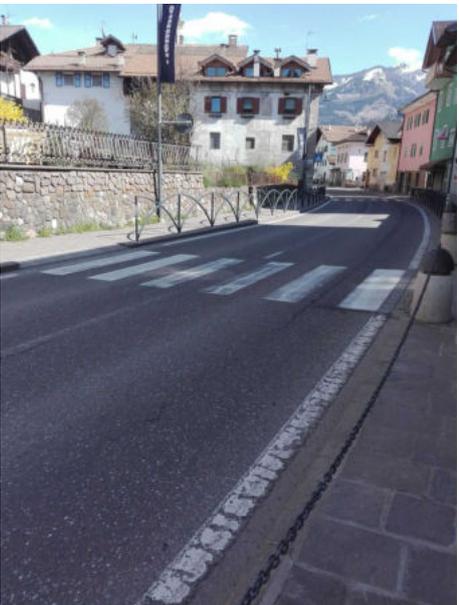
Tipologia barriera	ROMA, via <i>H.02 - Segnaletica tattilopiantare assente o inadeguata</i>	
Descrizione Barriera	<i>Assenza o danneggiamento di segnalazione tattilopiantare per l'intercettazione di attraversamento pedonale</i>	
Foto

Descrizione intervento	<i>Intercettazione dell'attraversamento pedonale attraverso la collocazione di adeguata segnaletica tattilopiantare sul marciapiede. Se non vi è semaforo sarà sufficiente sbarrare il marciapiede all'altezza del centro della zona zebraata posta a 90°, con il codice di direzione rettilinea di larghezza 60 cm, che terminerà 40 cm prima del confine fra scivolo e zona carrabile con il codice di pericolo valicabile che deve coprire tutta la luce dello scivolo.</i>	
Materiale	<i>Tipo LogesVetEvolution</i>	
Quantificazione intervento	<i>7.2 (Metri lineari)</i>

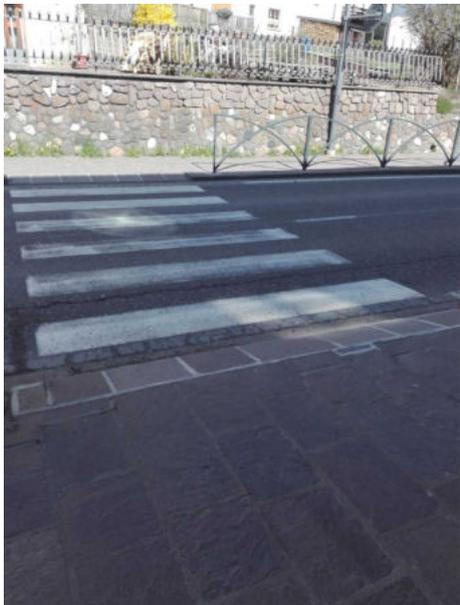
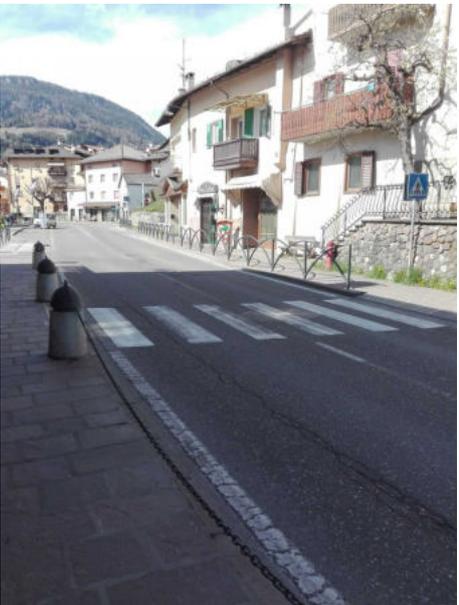
ID	070	
Indirizzo

ROMA, via	
Tipologia barriera	B.01 - Raccordo pedonale inadeguato	
Descrizione Barriera	Raccordo pedonale inadeguato - presenza pendenze longitudinale e trasversale in prossimità della rampa di raccordo tra il marciapiede e l'attraversamento in carreggiata	
Foto

Descrizione intervento	Foto dell'elemento	
Materiale	Foto d'inquadramento	
Quantificazione intervento	<p>Demolizione della rampa esistente e ricostruzione della stessa con le seguenti caratteristiche: - pendenza longitudinale preferibilmente inferiore/uguale al 5% (in ogni caso non superiore all'8%); - pendenza trasversale non superiore all'1%; - pavimentazione antisdrucchiolevole, uniforme e compatta; - larghezza non inferiore a 120 cm (se possibile pari a 150 cm).</p>	
	Porfido	
	12.6 x 1.5 = 18.9 (Metri quadri)

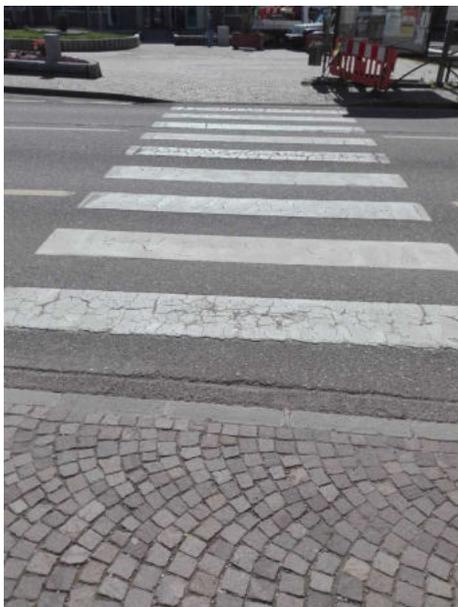
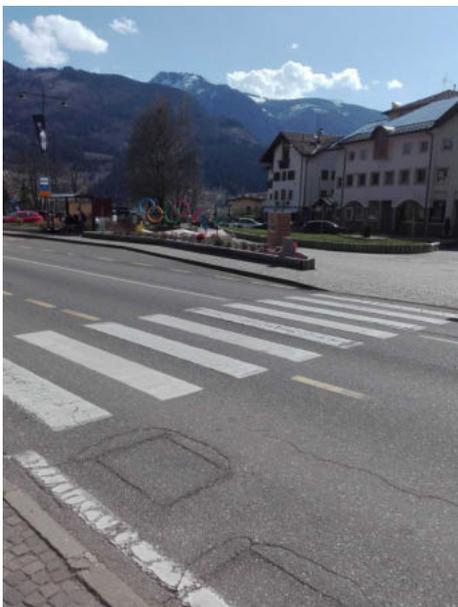
ID	071
Indirizzo

Tipologia barriera	H.02 - Segnaletica tattilopiantare assente o inadeguata
Descrizione Barriera	Assenza o danneggiamento di segnalazione tattilopiantare per l'intercettazione di attraversamento pedonale

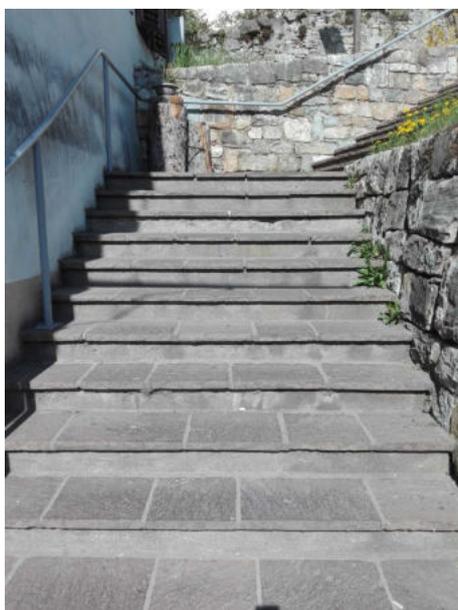
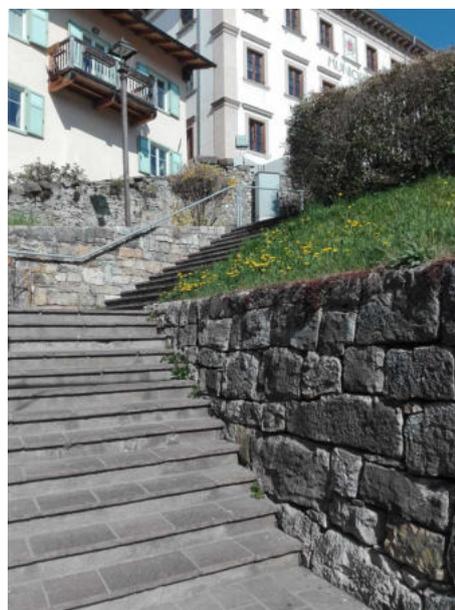
072

Difficoltà di percezione della differenza di quota

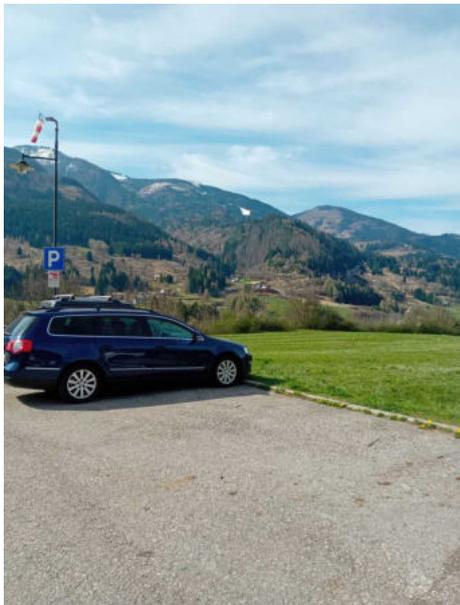
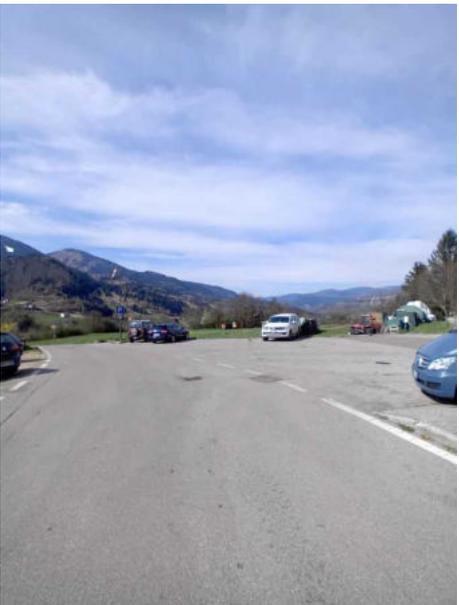
ID	074	
Indirizzo

Tipologia barriera	F.07 - Parcheggio riservato inadeguato	
Descrizione Barriera	Scarsa o inesistente dotazione di parcheggi riservati ai disabili	
Foto

Descrizione intervento	<p>Realizzazione di area di parcheggio riservato fino a 5x3,20 m. L'area dovrà: - essere adeguatamente evidenziata con una segnaletica verticale, posta a 220 cm d'altezza; - essere adeguatamente evidenziata da una segnaletica orizzontale che individui una zona di 170 cm di larghezza, relativa all'ingombro dell'autovettura, ed una seconda, di larghezza minima 150 cm, necessaria al libero movimento dell'utente in fase di trasferimento. Nel caso di parcheggio longitudinale l'adeguamento delle dimensioni sarà fino a 6x3,20 m. Se le dimensioni non consentono la presenza di una seconda zona libera di 150 cm, si opterà per l'area retrostante la vettura come previsto dal codice della strada. La zona pedonale, se non complanare, dovrà sempre essere raccordata mediante scivolo (pendenza max 5%) con il percorso principale.</p>

Materiale	Segnaletica a terra, segnaletica verticale	
Quantificazione intervento	1 (Numero)
