COMUNE DI TESERO

**Piano di eliminazione delle barriere architettoniche
fisiche, sensoriali e cognitive**

PEBA

Schede di rilievo

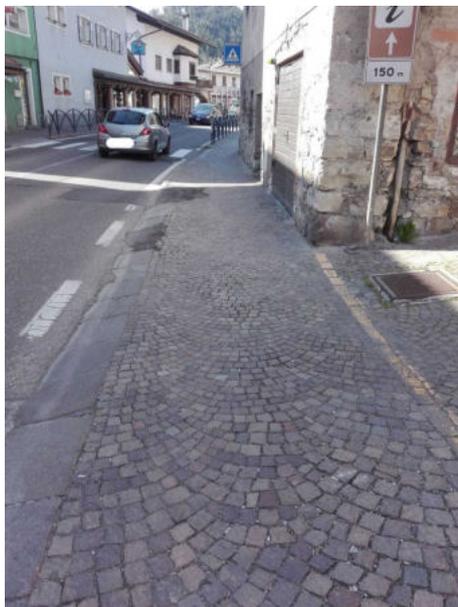
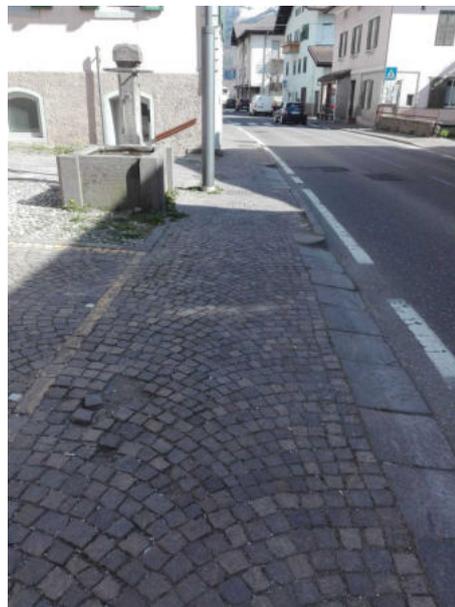
075

Pendenza trasversale eccessiva

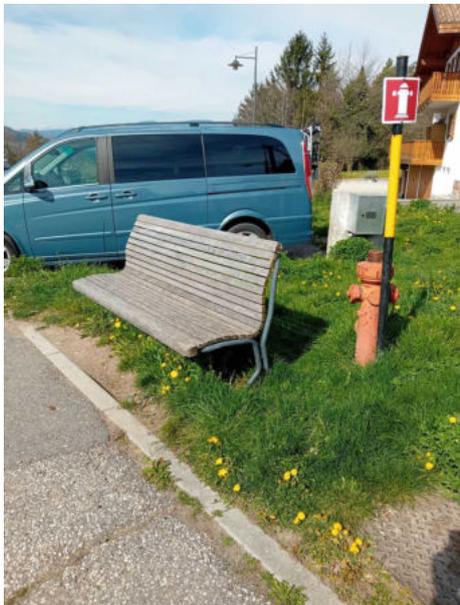
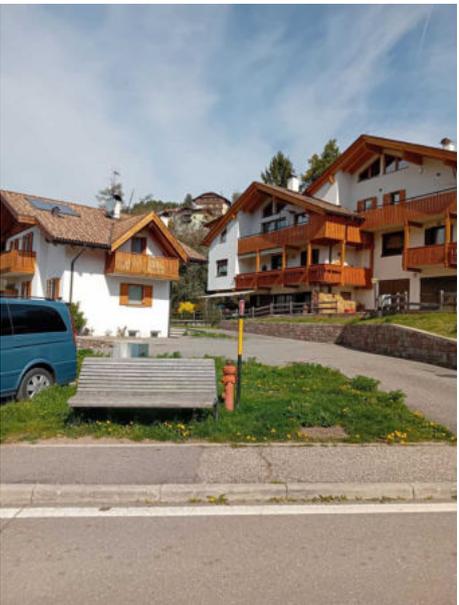
ID	076	
Indirizzo

Tipologia barriera	M.06 - Arredo urbano assente o inadeguato	
Descrizione Barriera	Necessità di adeguamento dimensionale dello stallò a corredo di seduta preesistente	
Foto

Descrizione intervento	<p>Ristrutturazione o ampliamento della pavimentazione di corredo della seduta. L'area dovrà avere una larghezza sufficiente a contenere la panchina e lo spazio di sosta per una sedia a ruote. Lo spazio occupato dalla sedia a ruote dovrà avere dimensioni minime di 120x120 cm, dovrà essere pavimentata con materiale compatto e antisdrucchiolevole ed essere complanare al percorso pedonale o eventualmente raccordata con scivolo di pendenza inferiore al 5%.</p>	
Materiale	Asfalto	
Quantificazione intervento	1.2 x 3.2 = 3.84 (Metri quadri)

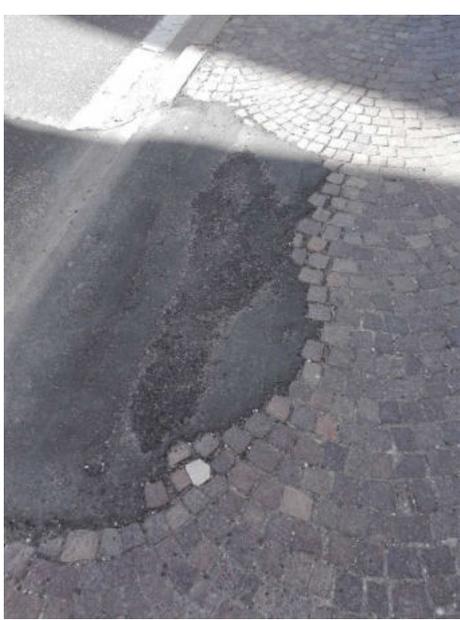
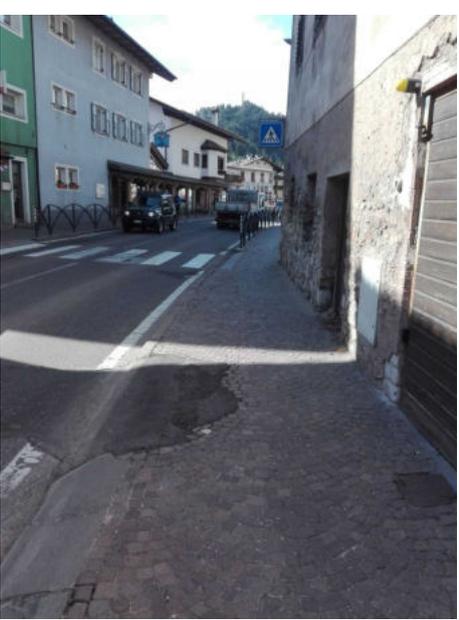
ID	077	
Indirizzo

Tipologia barriera	N.01 - Pavimentazione inadeguata	
Descrizione Barriera	<i>Presenza di sconnessioni, buche isolate, deformazioni della pavimentazione esistente, assenza di porzioni di essa</i>	
Foto

Descrizione intervento	<i>Adeguamento della pavimentazione dissestata tramite demolizione e rifacimento del tappetino d'usura o sostituzione di parte di essa, con finitura tale da rendere il piano di calpestio perfettamente complanare e raccordato adeguatamente alla pavimentazione esistente.</i>	
Materiale	Porfido	
Quantificazione intervento	1.5 x 1.5 = 2.25 (Metri quadri)

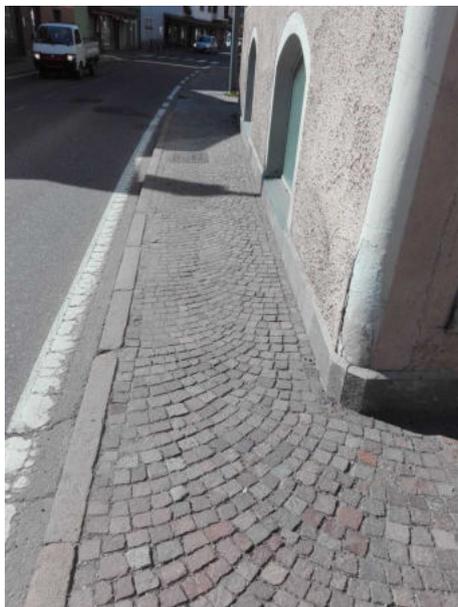
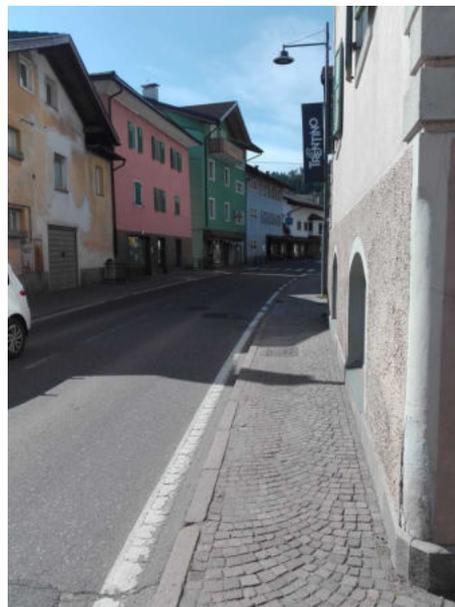
078

L.05 - Percorso inadeguato o non protetto

Assenza di protezione del percorso pedonale

Archetti metallici

12 (Metri lineari)

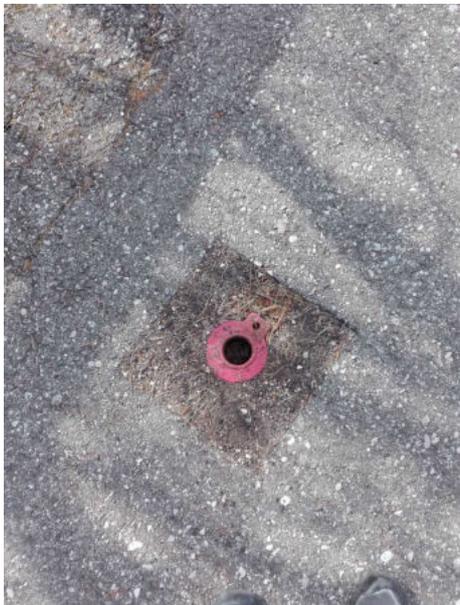
ID	079
Indirizzo

Tipologia barriera	N.01 - Pavimentazione inadeguata
Descrizione Barriera	<i>Presenza di sconnessioni, buche isolate, deformazioni della pavimentazione esistente, assenza di porzioni di essa</i>
Foto

<i>Foto dell'elemento</i>
Descrizione intervento	<i>Adeguamento della pavimentazione dissestata tramite demolizione e rifacimento del tappetino d'usura o sostituzione di parte di essa, con finitura tale da rendere il piano di calpestio perfettamente complanare e raccordato adeguatamente alla pavimentazione esistente.</i>
Materiale	Asfalto
Quantificazione intervento	0.4 x 0.4 = 0.16 (Metri quadri)

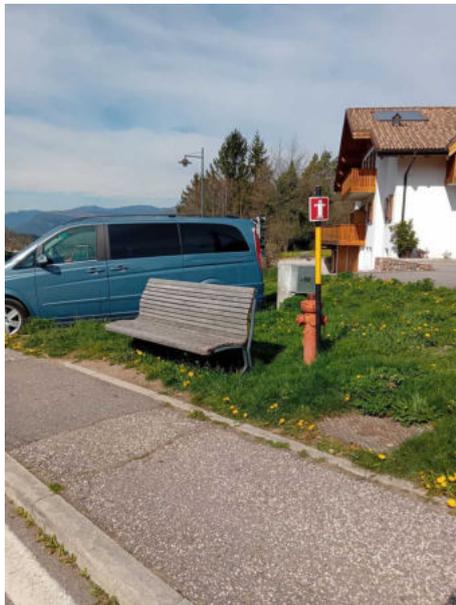
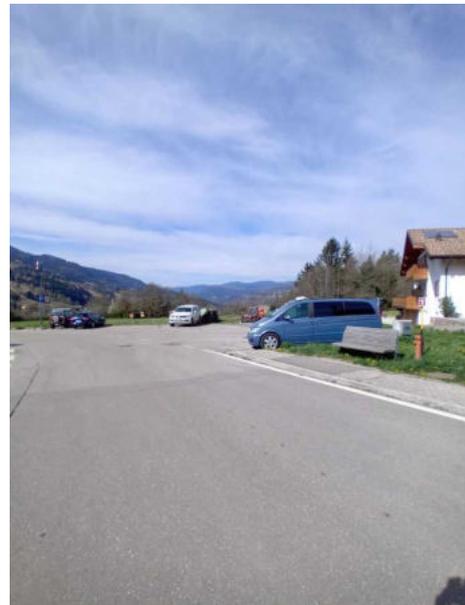
080

*M.01 - Arredo urbano assente o inadeguato*Descrizione
Barriera*Modello di fontanella non accessibile o assente*

*Foto d'inquadramento*Descrizione
intervento*Inserimento di nuova fontanella o sostituzione dell'esistente con un modello di uso comodo per tutti i fruitori.*

*Fontanella accessibile*Quantificazione
intervento*1 (Numero)*

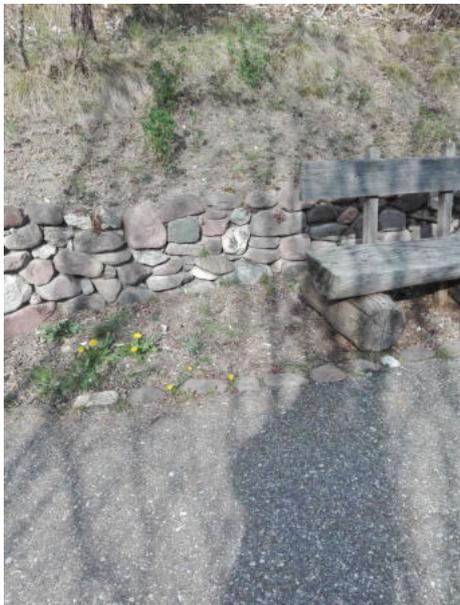
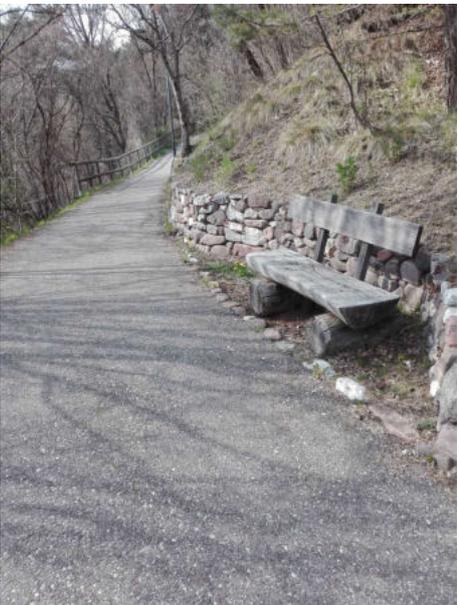
ID	081	
Indirizzo

Tipologia barriera	M.06 - Arredo urbano assente o inadeguato	
Descrizione Barriera	Necessità di adeguamento dimensionale dello stallò a corredo di seduta preesistente	
Foto

Descrizione intervento	<p>Ristrutturazione o ampliamento della pavimentazione di corredo della seduta. L'area dovrà avere una larghezza sufficiente a contenere la panchina e lo spazio di sosta per una sedia a ruote. Lo spazio occupato dalla sedia a ruote dovrà avere dimensioni minime di 120x120 cm, dovrà essere pavimentata con materiale compatto e antisdrucchiolevole ed essere complanare al percorso pedonale o eventualmente raccordata con scivolo di pendenza inferiore al 5%.</p>	
Materiale	Asfalto	
Quantificazione intervento	1.2 x 1.2 = 1.44 (Metri quadri)

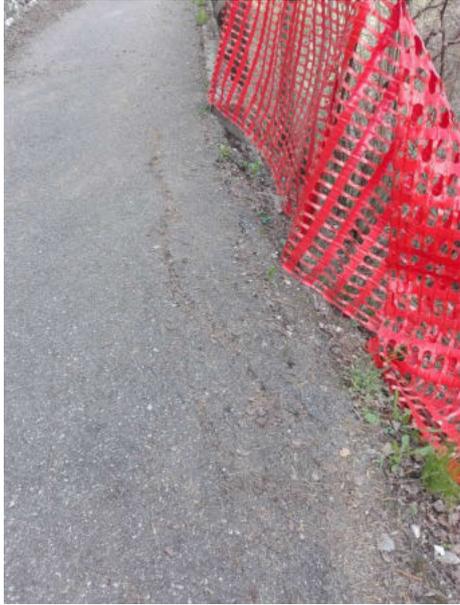
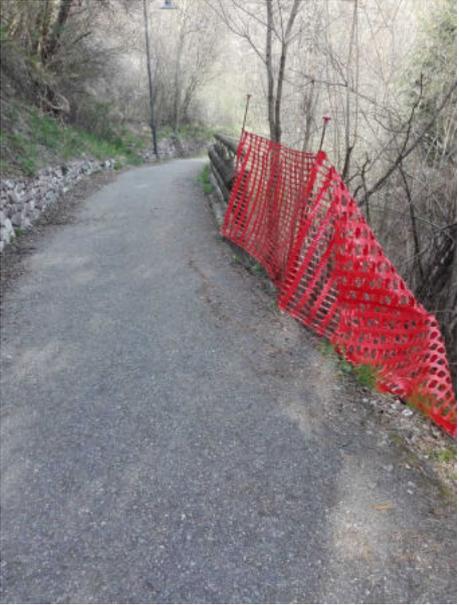
ID	082
Indirizzo

<p>SOTTOPEDONDA, via</p>
Tipologia barriera	N.01 - Pavimentazione inadeguata
Descrizione Barriera	<i>Presenza di sconnessioni, buche isolate, deformazioni della pavimentazione esistente, assenza di porzioni di essa</i>
Foto

<p>Foto dell'elemento</p> <p>Foto d'inquadramento</p>
Descrizione intervento	<i>Adeguamento della pavimentazione dissestata tramite demolizione e rifacimento del tappetino d'usura o sostituzione di parte di essa, con finitura tale da rendere il piano di calpestio perfettamente complanare e raccordato adeguatamente alla pavimentazione esistente.</i>
Materiale	Asfalto
Quantificazione intervento	5 x 0.6 = 3 (Metri quadri)

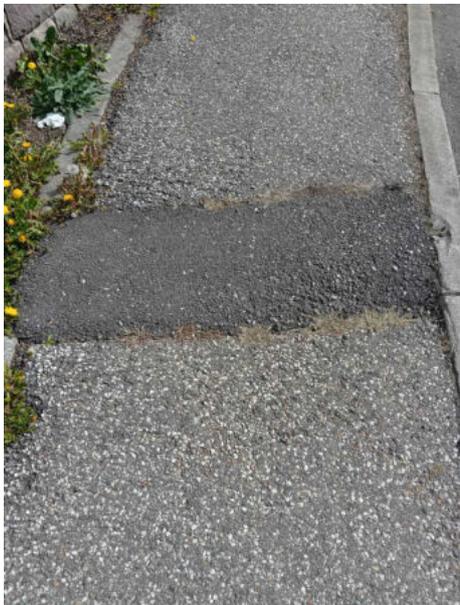
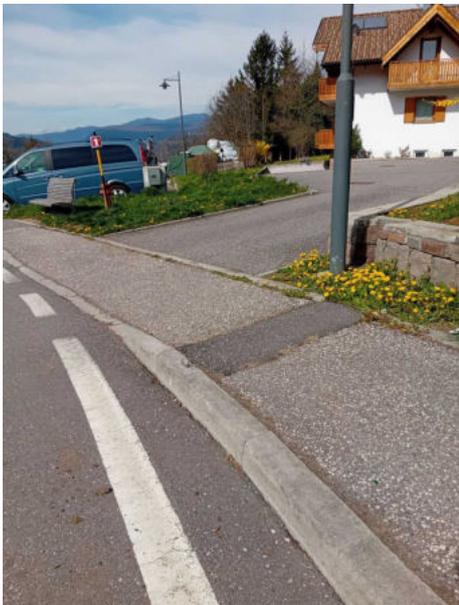
ID	083
Indirizzo

SOTTOPEDONDA, via
Tipologia barriera	N.01 - Pavimentazione inadeguata
Descrizione Barriera	Presenza di sconnessioni, buche isolate, deformazioni della pavimentazione esistente, assenza di porzioni di essa
Foto

<i>Foto d'inquadramento</i>
Descrizione intervento	Adeguamento della pavimentazione dissestata tramite demolizione e rifacimento del tappetino d'usura o sostituzione di parte di essa, con finitura tale da rendere il piano di calpestio perfettamente complanare e raccordato adeguatamente alla pavimentazione esistente.
Materiale	Asfalto
Quantificazione intervento	1 x 1.5 = 1.5 (Metri quadri)

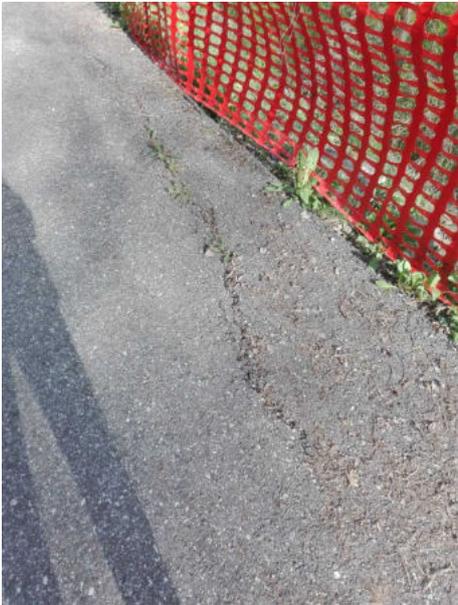
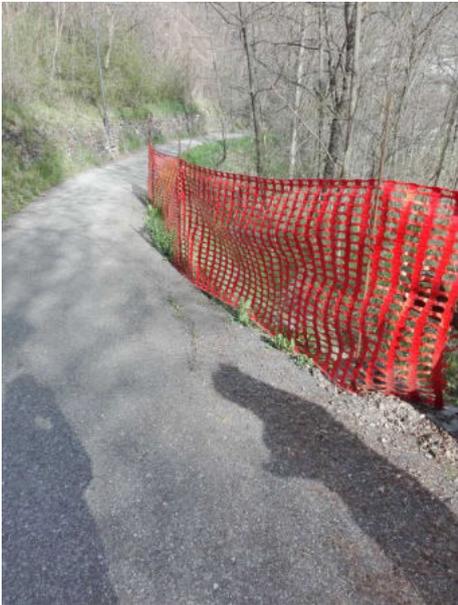
ID	084
Indirizzo

<p>SOTTOPEDONDA, via</p>
Tipologia barriera	N.01 - Pavimentazione inadeguata
Descrizione Barriera	<i>Presenza di sconnessioni, buche isolate, deformazioni della pavimentazione esistente, assenza di porzioni di essa</i>
Foto

<p>Foto dell'elemento</p> <p>Foto d'inquadramento</p>
Descrizione intervento	<i>Adeguamento della pavimentazione dissestata tramite demolizione e rifacimento del tappetino d'usura o sostituzione di parte di essa, con finitura tale da rendere il piano di calpestio perfettamente complanare e raccordato adeguatamente alla pavimentazione esistente.</i>
Materiale	Asfalto
Quantificazione intervento	4.5 x 0.5 = 2.25 (Metri quadri)

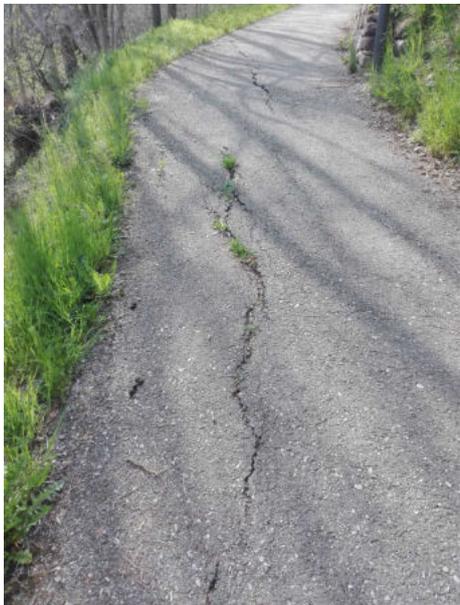
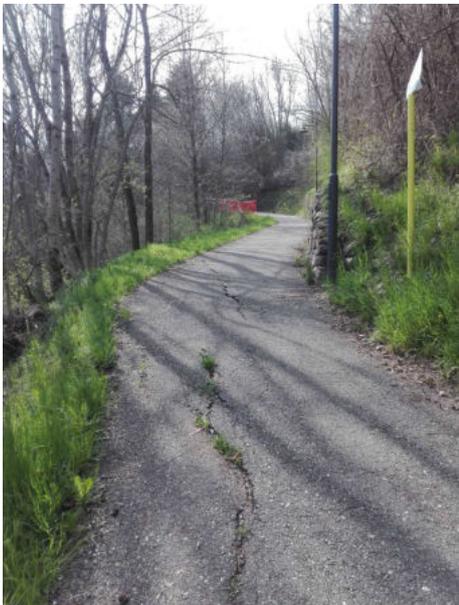
ID	085
Indirizzo

<p>SOTTOPEDONDA, via</p>
Tipologia barriera	N.01 - Pavimentazione inadeguata
Descrizione Barriera	<i>Presenza di sconnessioni, buche isolate, deformazioni della pavimentazione esistente, assenza di porzioni di essa</i>
Foto

<p>Foto dell'elemento</p> <p>Foto d'inquadramento</p>
Descrizione intervento	<i>Adeguamento della pavimentazione dissestata tramite demolizione e rifacimento del tappetino d'usura o sostituzione di parte di essa, con finitura tale da rendere il piano di calpestio perfettamente complanare e raccordato adeguatamente alla pavimentazione esistente.</i>
Materiale	Asfalto
Quantificazione intervento	14 x 1 = 14 (Metri quadri)

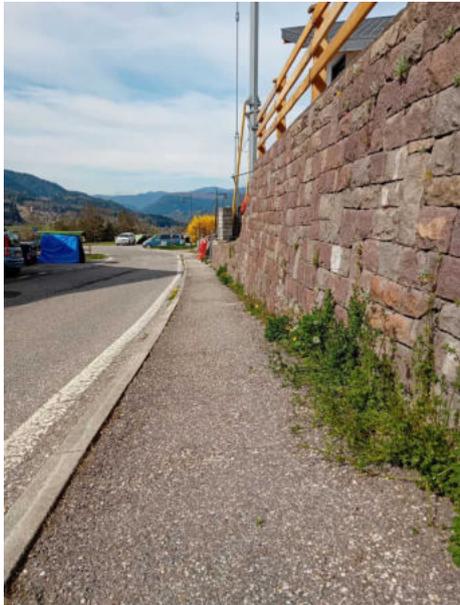
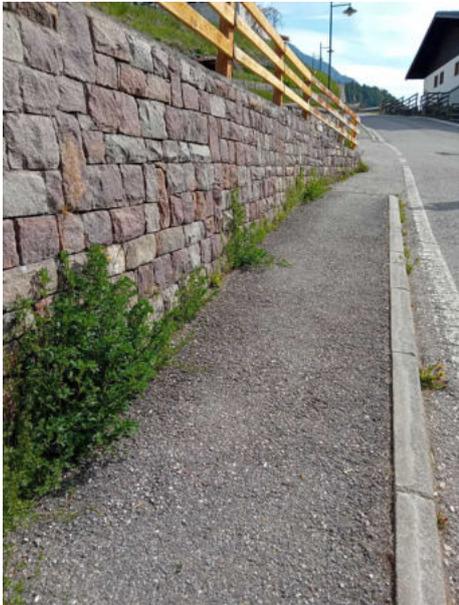
ID	086
Indirizzo

SOTTOPEDONDA, via
Tipologia barriera	N.02 - Pavimentazione inadeguata
Descrizione Barriera	Sconnessione generalizzata della pavimentazione
Foto

<i>Foto d'inquadramento</i>
Descrizione intervento	Sostituzione della pavimentazione previa demolizione dell'esistente. Il nuovo percorso dovrà avere le seguenti caratteristiche: - superficie calpestabile compatta ed omogenea; - pendenza trasversale non superiore all'1%; - larghezza non inferiore a 150 cm.
Materiale	Asfalto
Quantificazione intervento	43 x 1.5 = 64.5 (Metri quadri)
Note integrative	Il marciapiede ha anche pendenza trasversale.

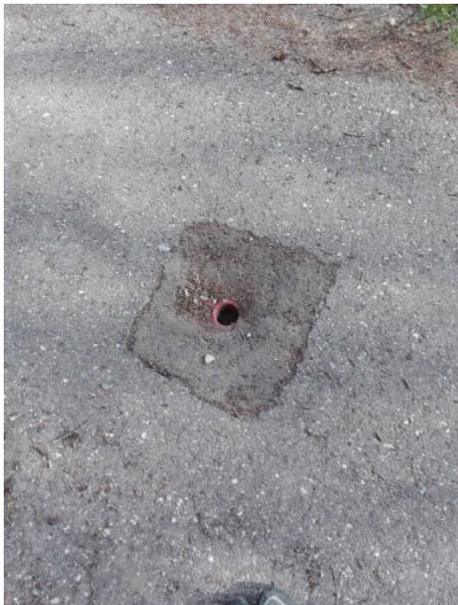
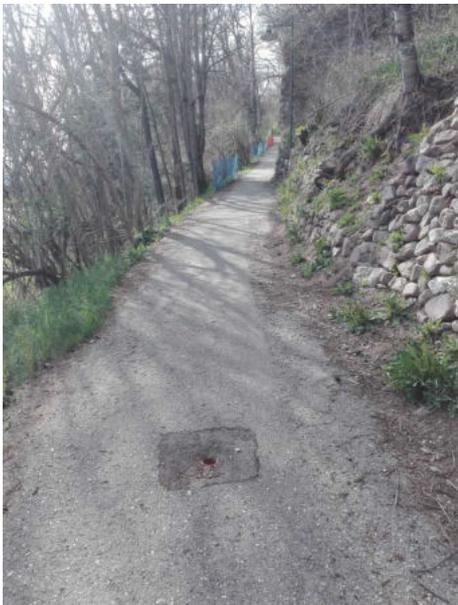
ID	087
Indirizzo

<p>SOTTOPEDONDA, via</p>
Tipologia barriera	N.01 - Pavimentazione inadeguata
Descrizione Barriera	<i>Presenza di sconnessioni, buche isolate, deformazioni della pavimentazione esistente, assenza di porzioni di essa</i>
Foto

<p><i>Foto dell'elemento</i> <i>Foto d'inquadramento</i></p>
Descrizione intervento	<i>Adeguamento della pavimentazione dissestata tramite demolizione e rifacimento del tappetino d'usura o sostituzione di parte di essa, con finitura tale da rendere il piano di calpestio perfettamente complanare e raccordato adeguatamente alla pavimentazione esistente.</i>
Materiale	Asfalto
Quantificazione intervento	0.6 x 0.6 = 0.36 (Metri quadri)

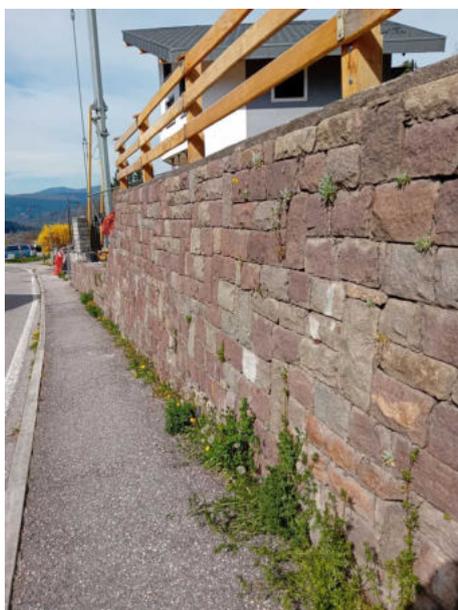
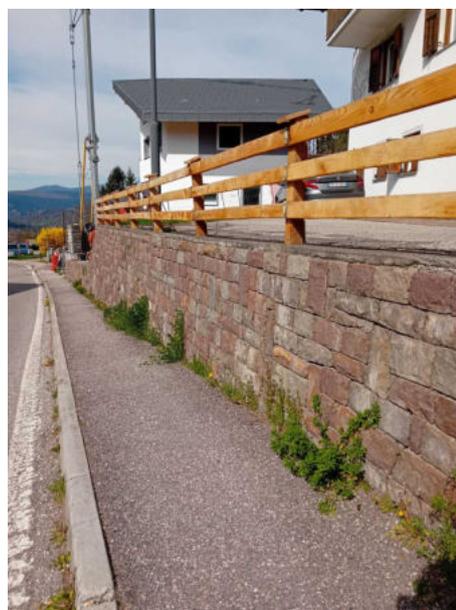
088

L.07 - Percorso inadeguato o non protetto

Percorso in pendenza privo di corrimano

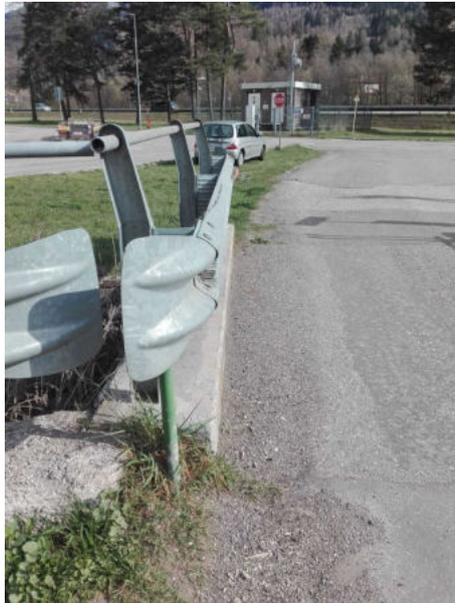
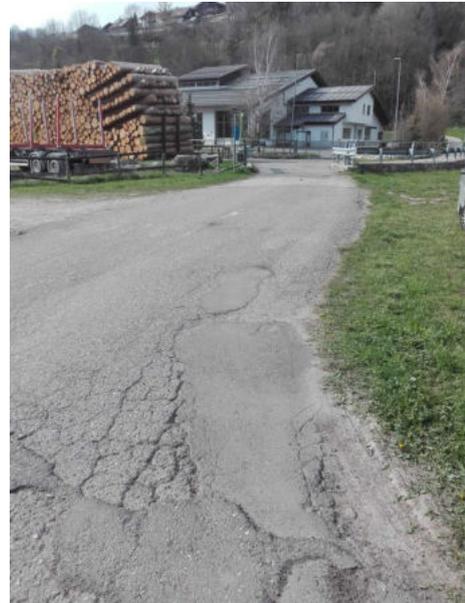
089

Assenza di percorso pedonale a raso

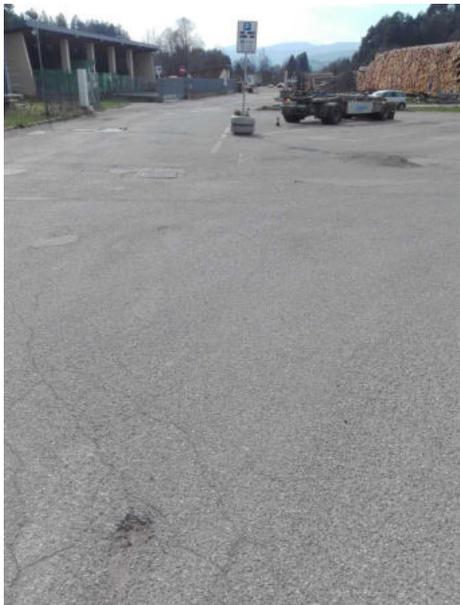
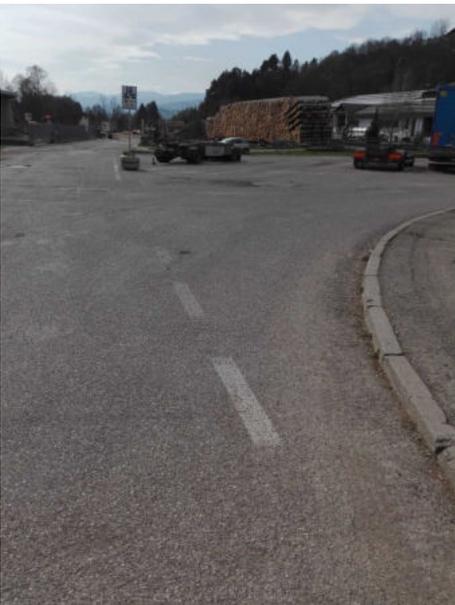
ID	090	
Indirizzo

<p data-bbox="360 656 512 685">VAL, località</p>	
Tipologia barriera	<i>C.01 - Attraversamento pedonale assente o inadeguato</i>	
Descrizione Barriera	<i>Assenza di attraversamento pedonale (a raso)</i>	
Foto

<p data-bbox="948 1462 1163 1491"><i>Foto d'inquadramento</i></p>
Descrizione intervento	<p data-bbox="347 1525 1489 1648"><i>Nuova realizzazione di attraversamento pedonale a raso con pavimentazione medesima a quella già presente, tramite: - adeguamento dei raccordi al percorso pedonale esistente; - inserimento di segnaletica tattile a pavimento; - realizzazione di zebraure di larghezza minima pari a 250 cm.</i></p>	
Materiale	<i>Asfalto, vernice, loges</i>	
Quantificazione intervento	<i>44 x 1.5 = 66 (Metri quadri)</i>

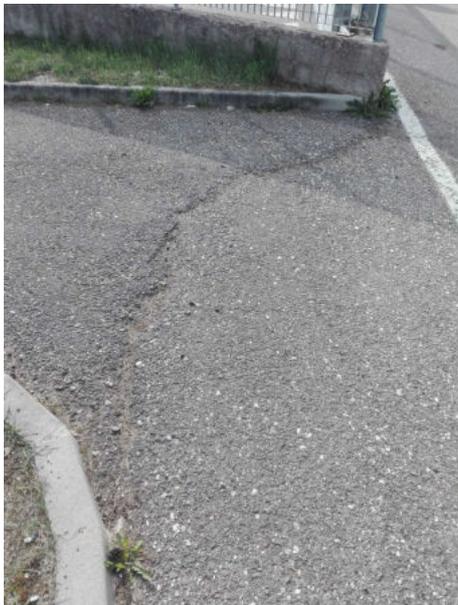
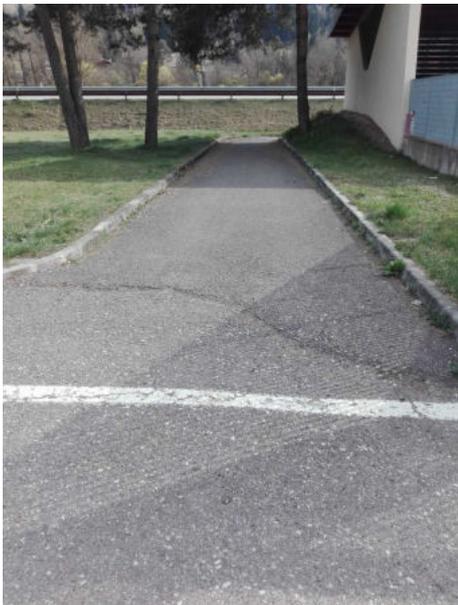
ID	091
Indirizzo

Tipologia barriera	N.01 - Pavimentazione inadeguata
Descrizione Barriera	<i>Presenza di sconnessioni, buche isolate, deformazioni della pavimentazione esistente, assenza di porzioni di essa</i>
Foto

Descrizione intervento	<i>Adeguamento della pavimentazione dissestata tramite demolizione e rifacimento del tappetino d'usura o sostituzione di parte di essa, con finitura tale da rendere il piano di calpestio perfettamente complanare e raccordato adeguatamente alla pavimentazione esistente.</i>
Materiale	Asfalto
Quantificazione intervento	4 x 1 = 4 (Metri quadri)

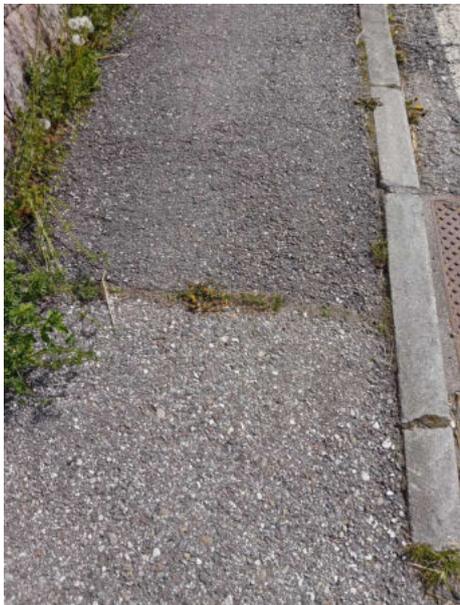
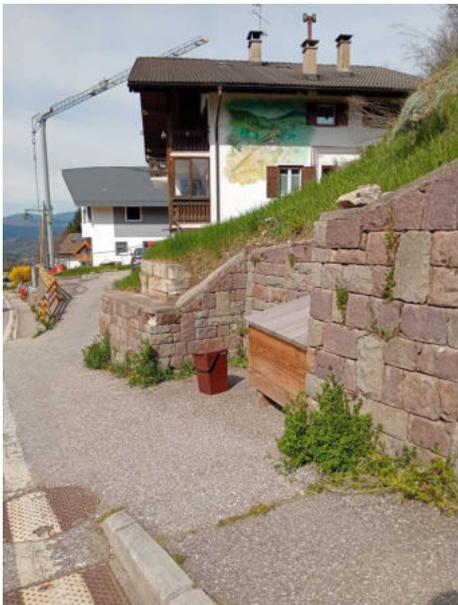
ID	092
Indirizzo

Tipologia barriera	N.01 - Pavimentazione inadeguata
Descrizione Barriera	<i>Presenza di sconnessioni, buche isolate, deformazioni della pavimentazione esistente, assenza di porzioni di essa</i>
Foto

Descrizione intervento	<i>Adeguamento della pavimentazione dissestata tramite demolizione e rifacimento del tappetino d'usura o sostituzione di parte di essa, con finitura tale da rendere il piano di calpestio perfettamente complanare e raccordato adeguatamente alla pavimentazione esistente.</i>
Materiale	Asfalto
Quantificazione intervento	0.5 x 1.5 = 0.75 (Metri quadri)

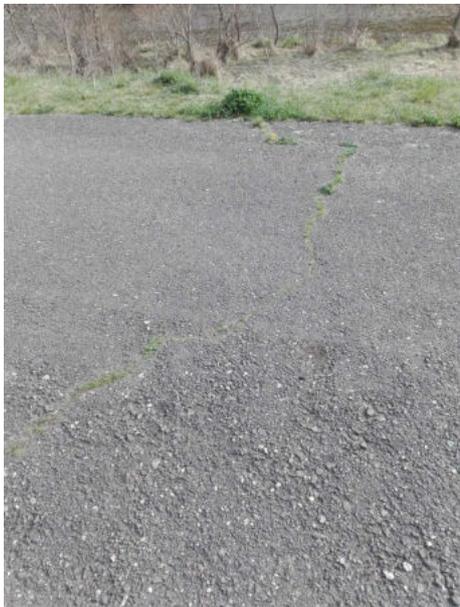
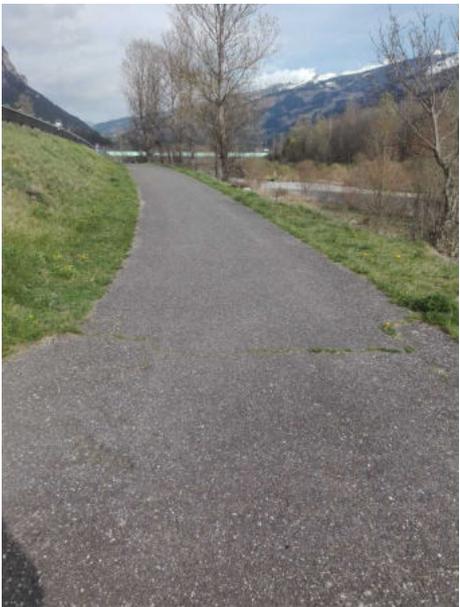
ID	093
Indirizzo

<p>232 DI FIEMME, strada provinciale</p>
Tipologia barriera	N.01 - Pavimentazione inadeguata
Descrizione Barriera	Presenza di sconnessioni, buche isolate, deformazioni della pavimentazione esistente, assenza di porzioni di essa
Foto

<p>Foto dell'elemento</p> <p>Foto d'inquadramento</p>
Descrizione intervento	Adeguamento della pavimentazione dissestata tramite demolizione e rifacimento del tappetino d'usura o sostituzione di parte di essa, con finitura tale da rendere il piano di calpestio perfettamente complanare e raccordato adeguatamente alla pavimentazione esistente.
Materiale	Asfalto
Quantificazione intervento	1 x 3 = 3 (Metri quadri)

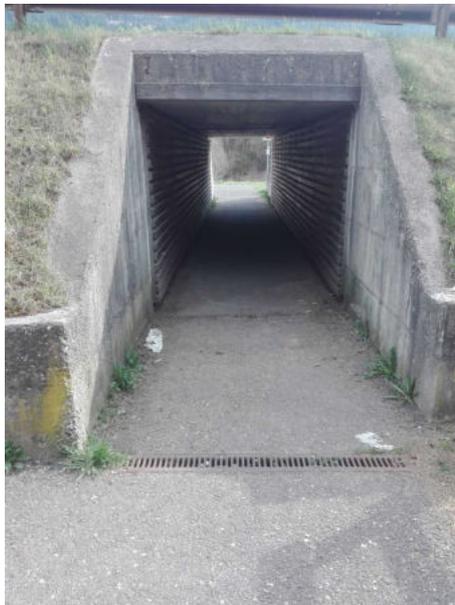
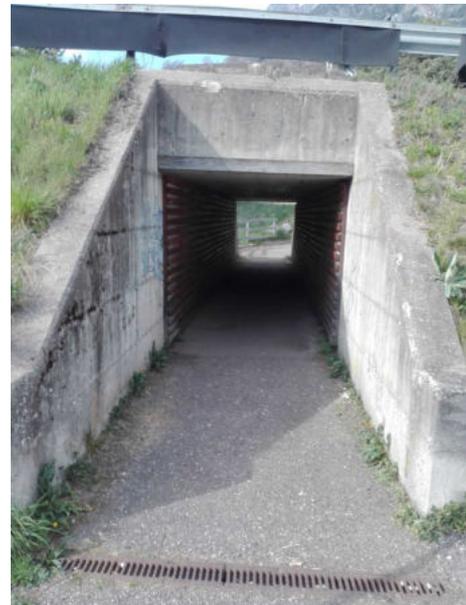
094

Elemento illuminante assente o inadeguato

Inserimento di nuovo impianto di illuminazione pubblica lungo il percorso pedonale. I nuovi punti luce dovranno essere posti a lato del percorso assicurando la percorribilità dello stesso in sicurezza e garantendone una larghezza minima di 120 cm.

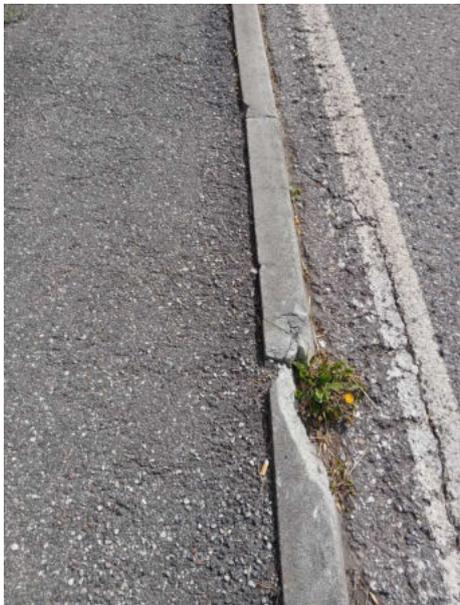
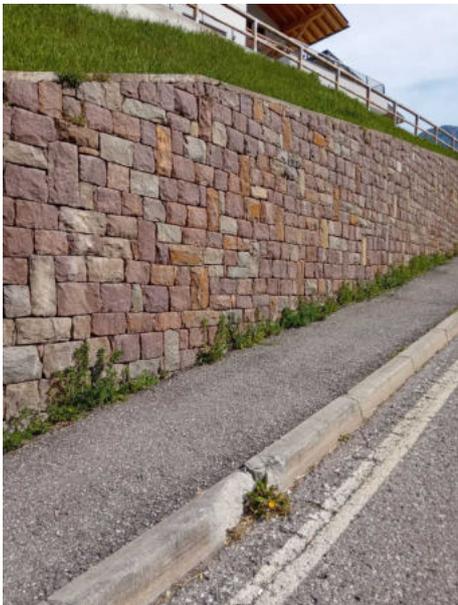
ID	095
Indirizzo

SOTTOPEDONDA, via
Tipologia barriera	N.01 - Pavimentazione inadeguata
Descrizione Barriera	Presenza di sconnessioni, buche isolate, deformazioni della pavimentazione esistente, assenza di porzioni di essa
Foto

<i>Foto d'inquadramento</i>
Descrizione intervento	Adeguamento della pavimentazione dissestata tramite demolizione e rifacimento del tappetino d'usura o sostituzione di parte di essa, con finitura tale da rendere il piano di calpestio perfettamente complanare e raccordato adeguatamente alla pavimentazione esistente.
Materiale	Cemento
Quantificazione intervento	$2 \times 0.1 = 0.2$ (Metri quadri)
Note integrative	Cordolo da sostituire. Conteggiati due elementi.

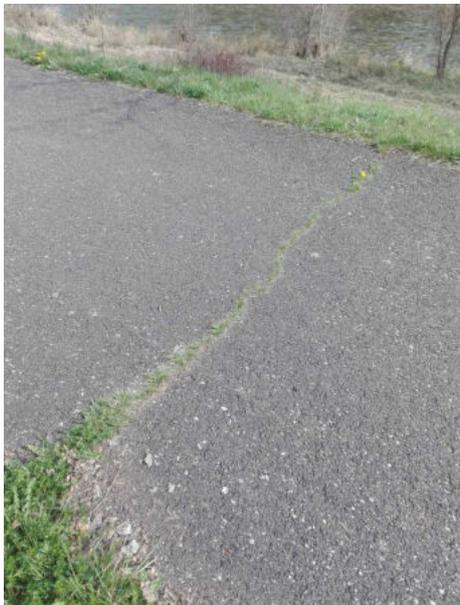
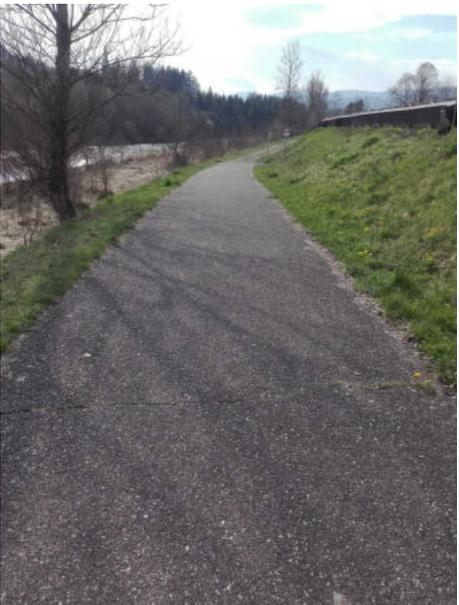
ID	097	
Indirizzo

Tipologia barriera	N.01 - Pavimentazione inadeguata	
Descrizione Barriera	<i>Presenza di sconnessioni, buche isolate, deformazioni della pavimentazione esistente, assenza di porzioni di essa</i>	
Foto

Descrizione intervento	<i>Adeguamento della pavimentazione dissestata tramite demolizione e rifacimento del tappetino d'usura o sostituzione di parte di essa, con finitura tale da rendere il piano di calpestio perfettamente complanare e raccordato adeguatamente alla pavimentazione esistente.</i>	
Materiale	<i>Asfalto</i>	
Quantificazione intervento	<i>14 x 0.5 = 7 (Metri quadri)</i>	
Note integrative	<i>Conteggiate quattro sconnessioni consecutive.</i>

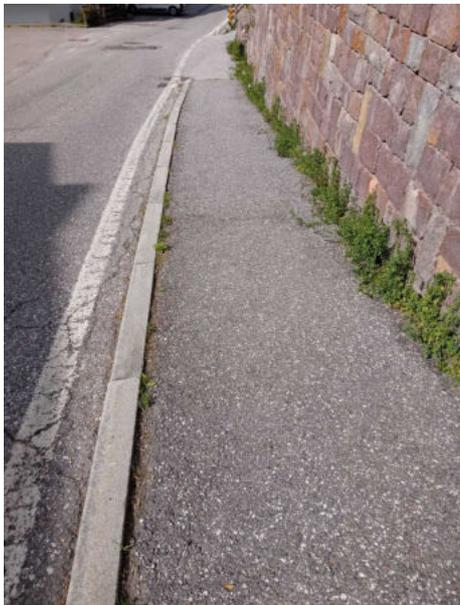
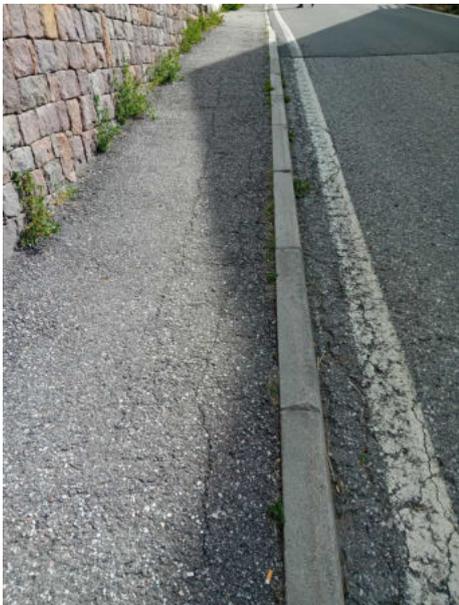
ID	098
Indirizzo

SOTTOPEDONDA, via
Tipologia barriera	N.01 - Pavimentazione inadeguata
Descrizione Barriera	Presenza di sconnessioni, buche isolate, deformazioni della pavimentazione esistente, assenza di porzioni di essa
Foto

<i>Foto d'inquadramento</i>
Descrizione intervento	Adeguamento della pavimentazione dissestata tramite demolizione e rifacimento del tappetino d'usura o sostituzione di parte di essa, con finitura tale da rendere il piano di calpestio perfettamente complanare e raccordato adeguatamente alla pavimentazione esistente.
Materiale	Asfalto
Quantificazione intervento	24 x 0.5 = 12 (Metri quadri)
Note integrative	Avvallamenti in prossimità del cordolo. Valutare il rifacimento integrale.

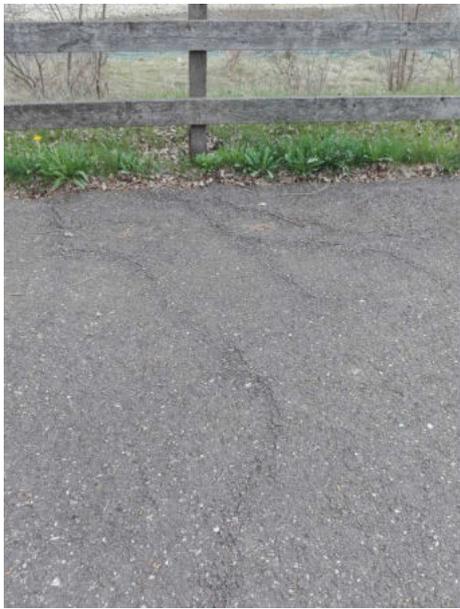
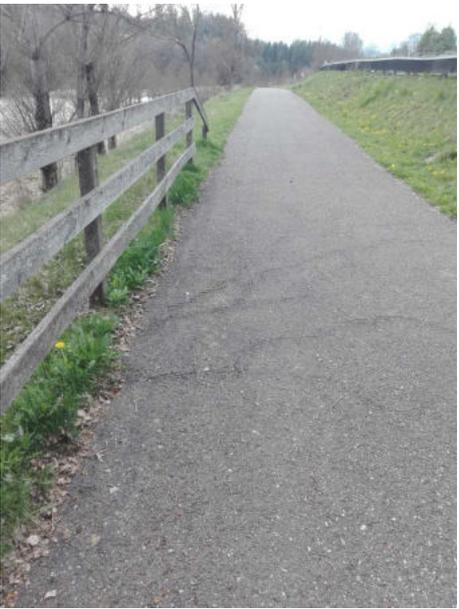
ID	099	
Indirizzo

Tipologia barriera	N.01 - Pavimentazione inadeguata	
Descrizione Barriera	<i>Presenza di sconnessioni, buche isolate, deformazioni della pavimentazione esistente, assenza di porzioni di essa</i>	
Foto

Descrizione intervento	<i>Adeguamento della pavimentazione dissestata tramite demolizione e rifacimento del tappetino d'usura o sostituzione di parte di essa, con finitura tale da rendere il piano di calpestio perfettamente complanare e raccordato adeguatamente alla pavimentazione esistente.</i>	
Materiale	Asfalto	
Quantificazione intervento	2 x 2.5 = 5 (Metri quadri)

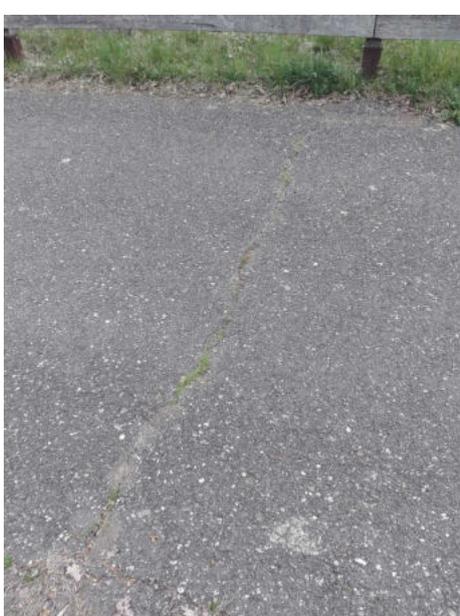
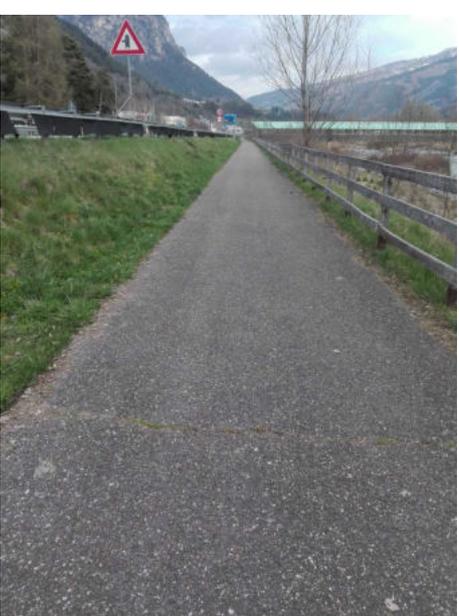
ID	100	
Indirizzo

Tipologia barriera	N.01 - Pavimentazione inadeguata	
Descrizione Barriera	<i>Presenza di sconnessioni, buche isolate, deformazioni della pavimentazione esistente, assenza di porzioni di essa</i>	
Foto

Descrizione intervento	<i>Adeguamento della pavimentazione dissestata tramite demolizione e rifacimento del tappetino d'usura o sostituzione di parte di essa, con finitura tale da rendere il piano di calpestio perfettamente complanare e raccordato adeguatamente alla pavimentazione esistente.</i>	
Materiale	Asfalto	
Quantificazione intervento	17.5 x 0.5 = 8.75 (Metri quadri)	
Note integrative	<i>Conteggiate cinque sconnessioni consecutive.</i>

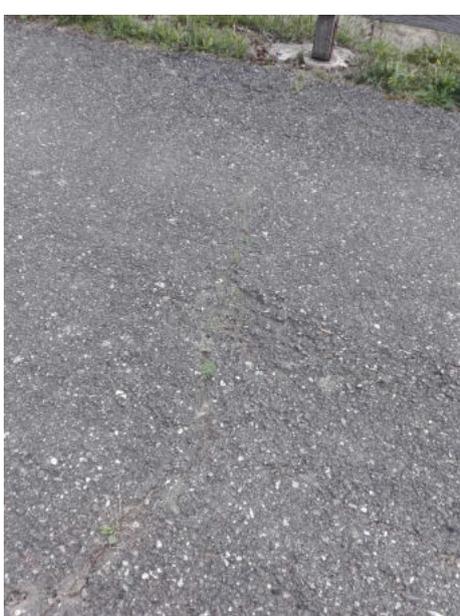
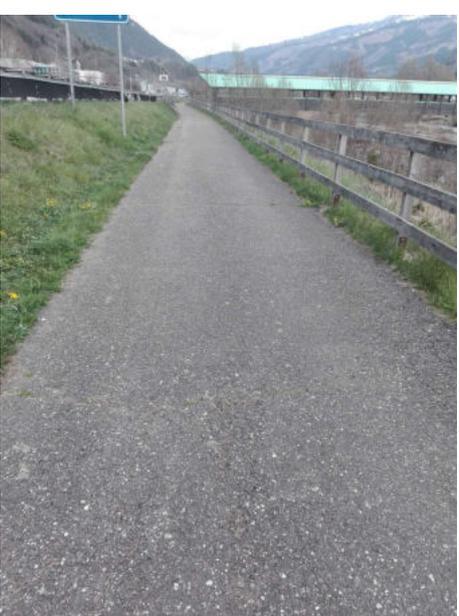
ID	101	
Indirizzo

Tipologia barriera	N.01 - Pavimentazione inadeguata	
Descrizione Barriera	<i>Presenza di sconnessioni, buche isolate, deformazioni della pavimentazione esistente, assenza di porzioni di essa</i>	
Foto

Descrizione intervento	<i>Adeguamento della pavimentazione dissestata tramite demolizione e rifacimento del tappetino d'usura o sostituzione di parte di essa, con finitura tale da rendere il piano di calpestio perfettamente complanare e raccordato adeguatamente alla pavimentazione esistente.</i>	
Materiale	Asfalto	
Quantificazione intervento	10.5 x 0.5 = 5.25 (Metri quadri)	
Note integrative	<i>Conteggiate tre sconnessioni consecutive.</i>

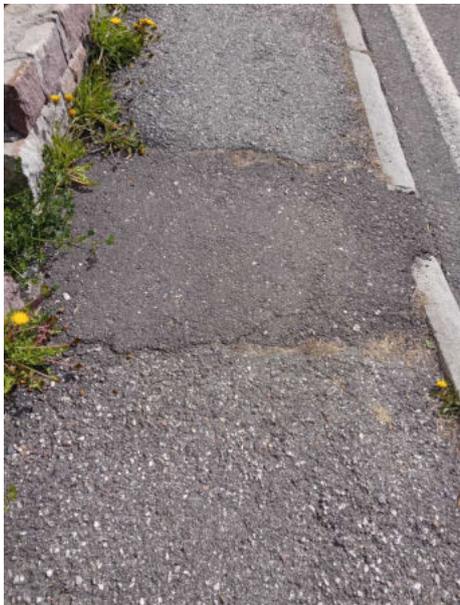
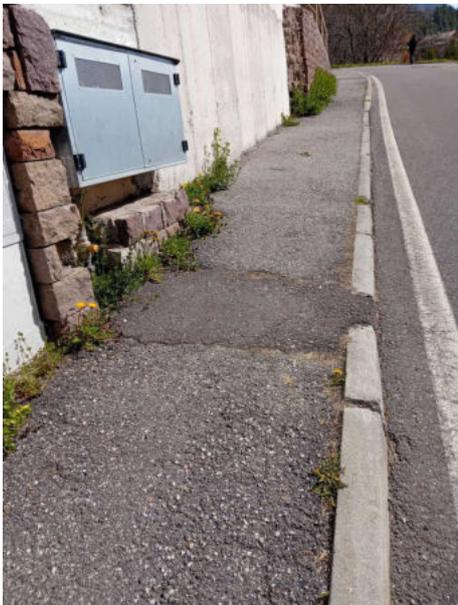
ID	102
Indirizzo

SOTTOPEDONDA, via
Tipologia barriera	N.01 - Pavimentazione inadeguata
Descrizione Barriera	Presenza di sconnessioni, buche isolate, deformazioni della pavimentazione esistente, assenza di porzioni di essa
Foto

<i>Foto d'inquadramento</i>
Descrizione intervento	Adeguamento della pavimentazione dissestata tramite demolizione e rifacimento del tappetino d'usura o sostituzione di parte di essa, con finitura tale da rendere il piano di calpestio perfettamente complanare e raccordato adeguatamente alla pavimentazione esistente.
Materiale	Asfalto
Quantificazione intervento	1 x 1.5 = 1.5 (Metri quadri)

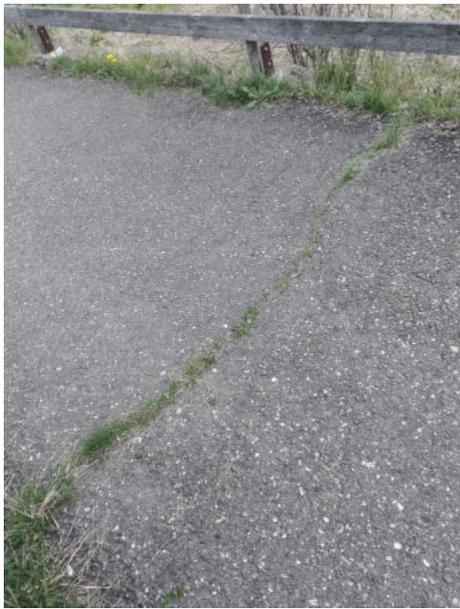
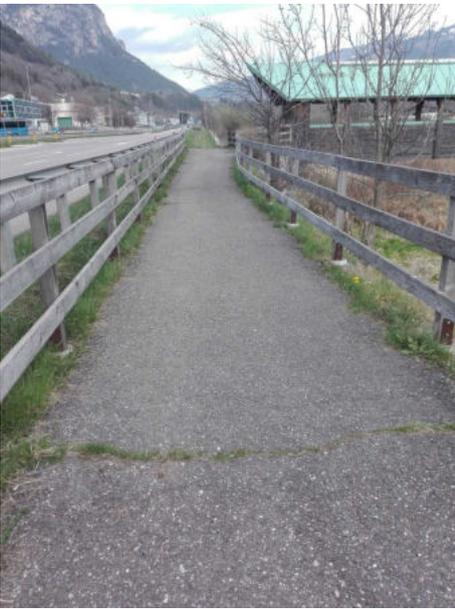
ID	103	
Indirizzo

<p data-bbox="360 656 767 689">232 DI FIEMME, strada provinciale</p>	
Tipologia barriera	N.01 - Pavimentazione inadeguata	
Descrizione Barriera	<i>Presenza di sconnessioni, buche isolate, deformazioni della pavimentazione esistente, assenza di porzioni di essa</i>	
Foto

<p data-bbox="948 1464 1163 1491">Foto d'inquadramento</p>
Descrizione intervento	<i>Adeguamento della pavimentazione dissestata tramite demolizione e rifacimento del tappetino d'usura o sostituzione di parte di essa, con finitura tale da rendere il piano di calpestio perfettamente complanare e raccordato adeguatamente alla pavimentazione esistente.</i>	
Materiale	Asfalto	
Quantificazione intervento	12.5 x 0.5 = 6.25 (Metri quadri)	
Note integrative	<i>Conteggiate cinque sconnessioni consecutive.</i>

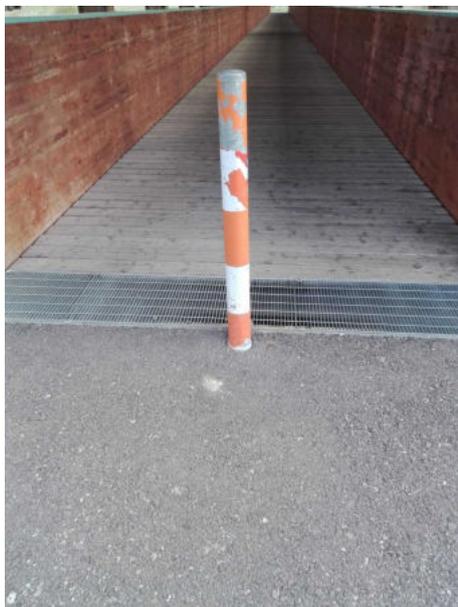
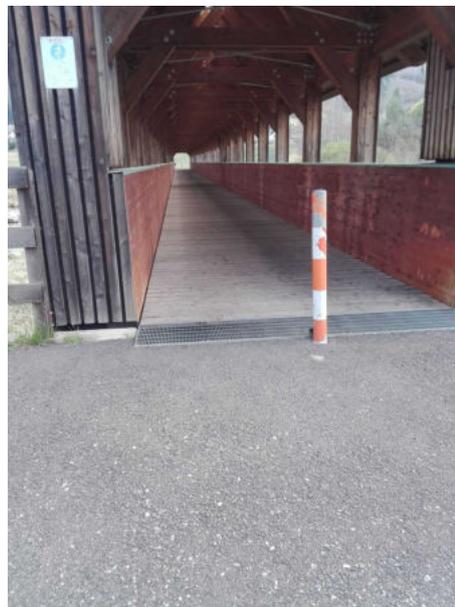
Ostacolo da riposizionare - semplice (dosso/paletto/archetto/ fioriera/cassonetto della spazzatura/espositore mobile)

A entrambi gli ingressi del ponte.

Riposizionamento dell'ostacolo in altra sede tale da non intercettare il percorso pedonale che deve mantenere larghezza minima di 120 cm e altezza minima 220 cm.

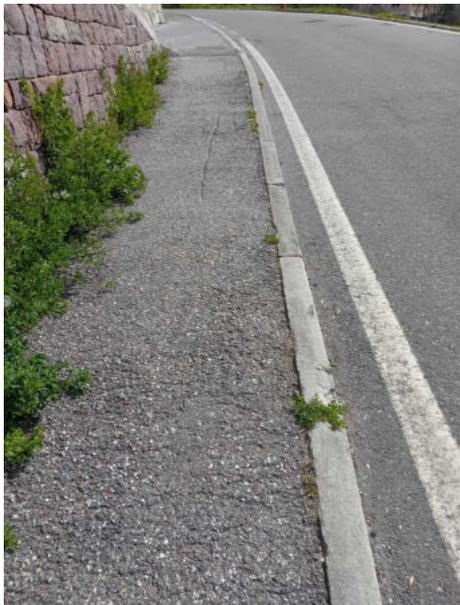
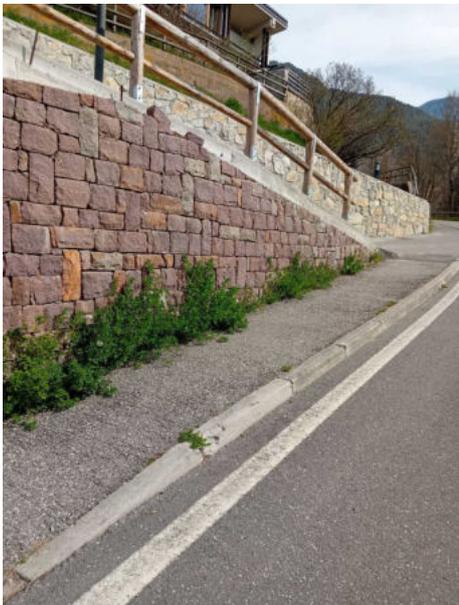
ID	105
Indirizzo

SOTTOPEDONDA, via
Tipologia barriera	N.01 - Pavimentazione inadeguata
Descrizione Barriera	Presenza di sconnessioni, buche isolate, deformazioni della pavimentazione esistente, assenza di porzioni di essa
Foto

<i>Foto d'inquadramento</i>
Descrizione intervento	Adeguamento della pavimentazione dissestata tramite demolizione e rifacimento del tappetino d'usura o sostituzione di parte di essa, con finitura tale da rendere il piano di calpestio perfettamente complanare e raccordato adeguatamente alla pavimentazione esistente.
Materiale	Asfalto
Quantificazione intervento	10 x 0.5 = 5 (Metri quadri)
Note integrative	Sconnessioni in prossimità del cordolo. Valutare il rifacimento integrale.

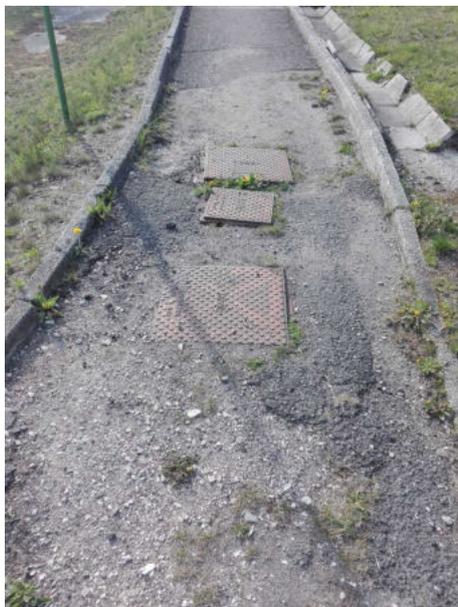
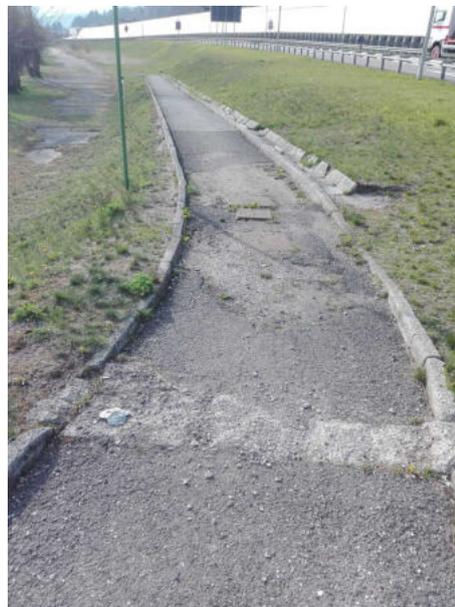
106

Pavimentazione dissestata per la presenza di pozzetto/chiusino

Adeguamento tramite asporto della pavimentazione esistente e messa in quota del manufatto al fine di rendere il piano di calpestio perfettamente complanare.

Quantificazione
intervento $9 \times 1,5 = 13,5$ (Metri quadri)

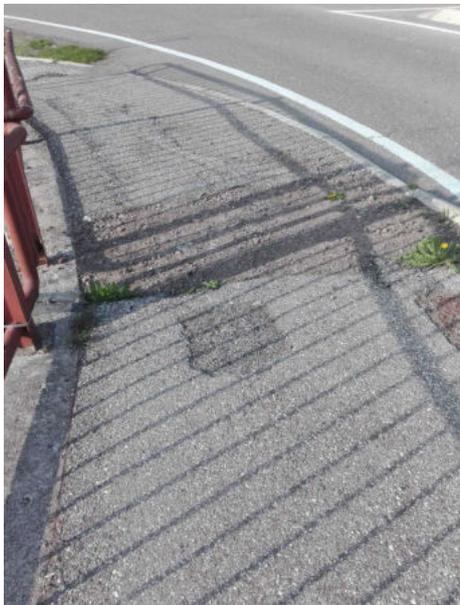
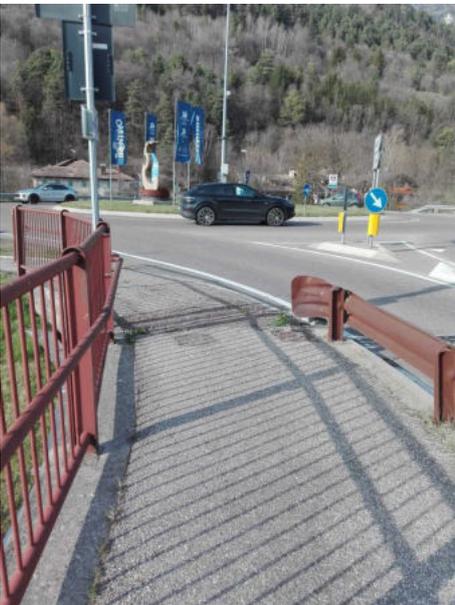
ID	107	
Indirizzo

<p data-bbox="360 656 767 689">232 DI FIEMME, strada provinciale</p>	
Tipologia barriera	N.01 - Pavimentazione inadeguata	
Descrizione Barriera	<i>Presenza di sconnessioni, buche isolate, deformazioni della pavimentazione esistente, assenza di porzioni di essa</i>	
Foto

<p data-bbox="948 1462 1163 1491">Foto d'inquadramento</p>
Descrizione intervento	<i>Adeguamento della pavimentazione dissestata tramite demolizione e rifacimento del tappetino d'usura o sostituzione di parte di essa, con finitura tale da rendere il piano di calpestio perfettamente complanare e raccordato adeguatamente alla pavimentazione esistente.</i>	
Materiale	Asfalto	
Quantificazione intervento	$5 \times 1,5 = 7,5$ (Metri quadri)
