COMUNE DI TESERO

**Piano di eliminazione delle barriere architettoniche
fisiche, sensoriali e cognitive**

PEBA

Schede di rilievo

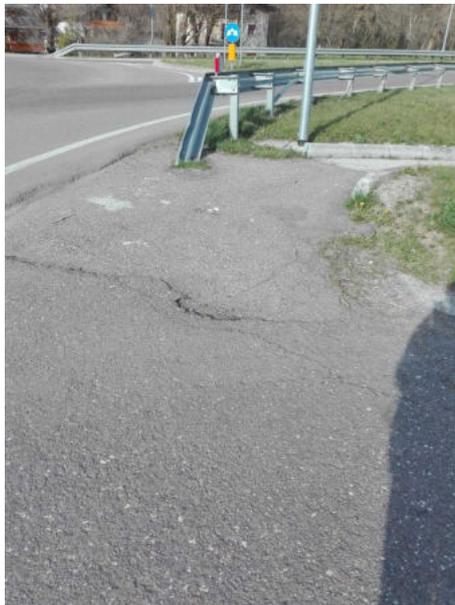
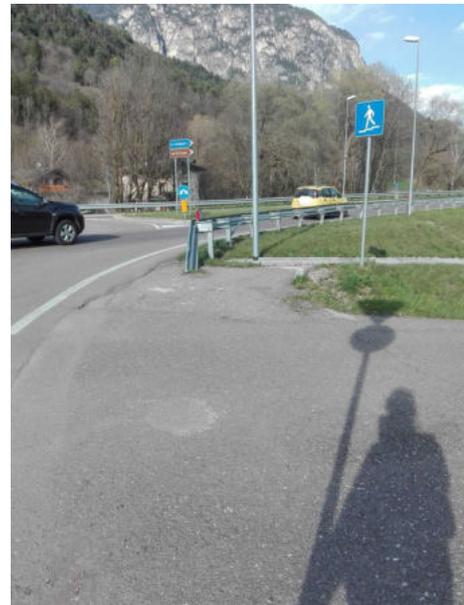
ID 108

Presenza di sconnessioni, buche isolate, deformazioni della pavimentazione esistente, assenza di porzioni di essa

6 x 1,5 = 9 (Metri quadri)

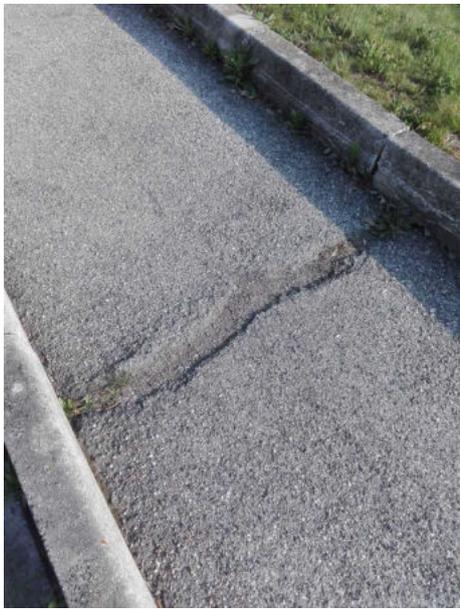
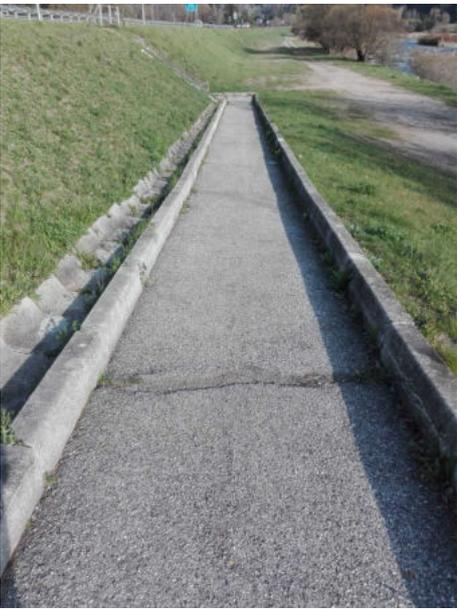
ID	109
Indirizzo

<p>232 DI FIEMME, strada provinciale</p>
Tipologia barriera	N.01 - Pavimentazione inadeguata
Descrizione Barriera	<i>Presenza di sconnessioni, buche isolate, deformazioni della pavimentazione esistente, assenza di porzioni di essa</i>
Foto	<div style="display: flex; justify-content: space-around;"> <div data-bbox="347 842 807 1451">

<p>Foto d'inquadramento</p> </div> </div>
Descrizione intervento	<i>Adeguamento della pavimentazione dissestata tramite demolizione e rifacimento del tappetino d'usura o sostituzione di parte di essa, con finitura tale da rendere il piano di calpestio perfettamente complanare e raccordato adeguatamente alla pavimentazione esistente.</i>
Materiale	Asfalto
Quantificazione intervento	$9 \times 0.5 = 4.5$ (Metri quadrati)
Note integrative	<i>Conteggiate cinque sconnessioni consecutive.</i>

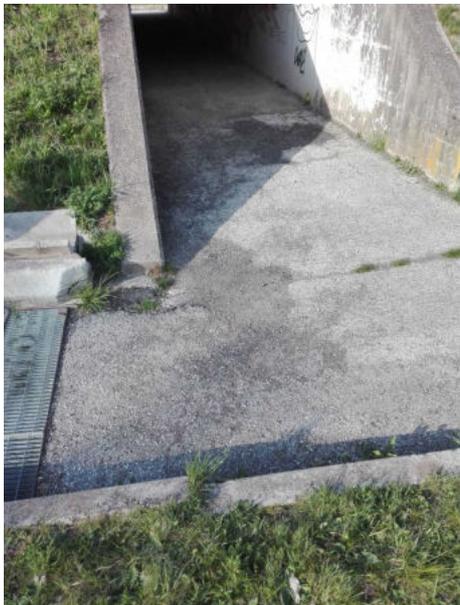
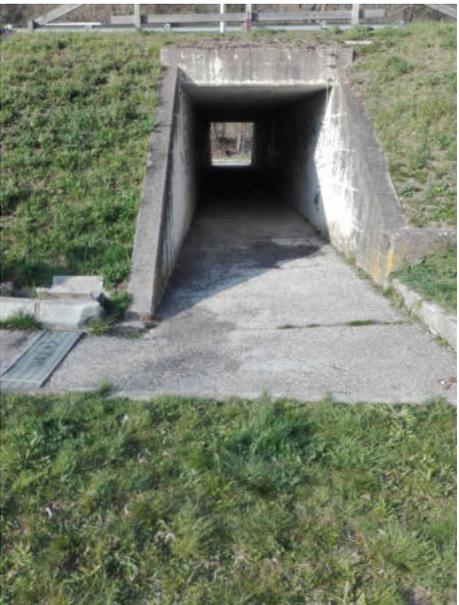
ID	110	
Indirizzo

Tipologia barriera	N.02 - Pavimentazione inadeguata	
Descrizione Barriera	Sconnessione generalizzata della pavimentazione	
Foto

Descrizione intervento	<p>Sostituzione della pavimentazione previa demolizione dell'esistente. Il nuovo percorso dovrà avere le seguenti caratteristiche: - superficie calpestabile compatta ed omogenea; - pendenza trasversale non superiore all'1%; - larghezza non inferiore a 150 cm.</p>	
Materiale	Asfalto	
Quantificazione intervento	7 x 2.5 = 17.5 (Metri quadri)

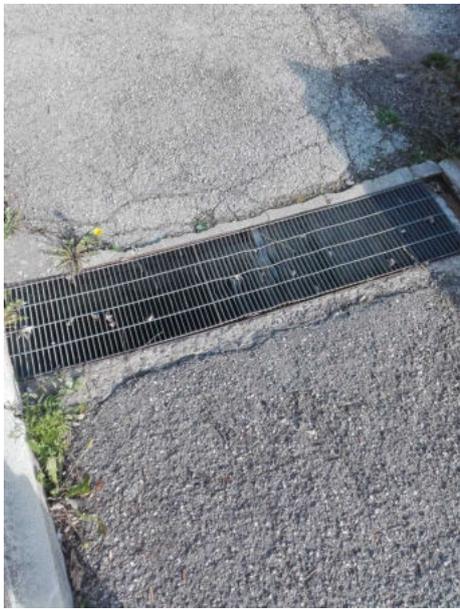
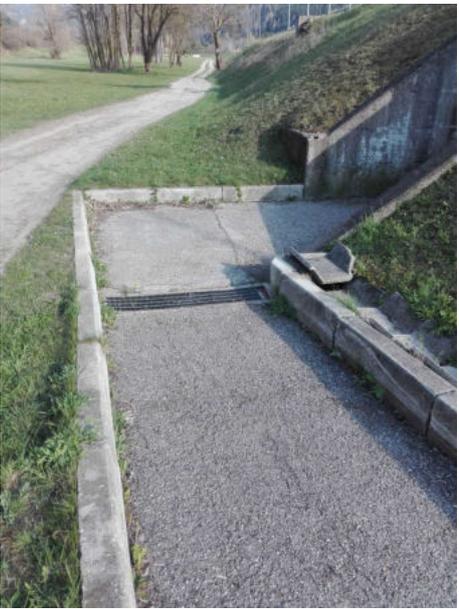
ID	111	
Indirizzo

Tipologia barriera	N.03 - Pavimentazione inadeguata	
Descrizione Barriera	Pavimentazione dissestata per la presenza di pozzetto/chiusino	
Foto

Descrizione intervento	Adeguamento tramite asporto della pavimentazione esistente e messa in quota del manufatto al fine di rendere il piano di calpestio perfettamente complanare.	
Materiale	Altro materiale	
Quantificazione intervento	1 (Numero)	
Note integrative	Griglia da sostituire.

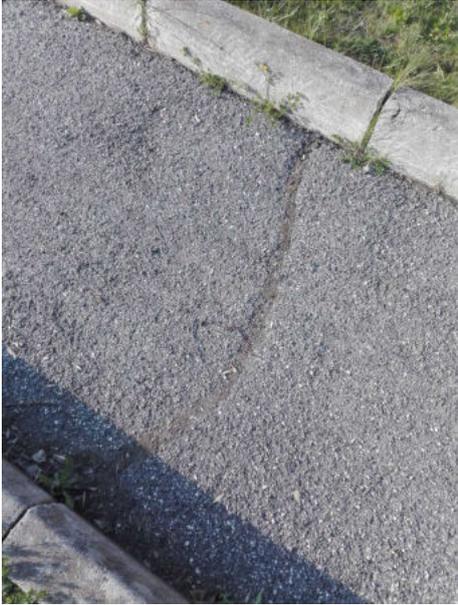
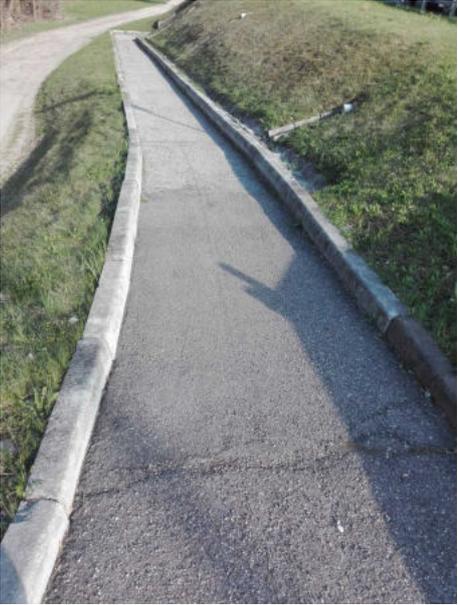
ID	112
Indirizzo

<p data-bbox="359 656 767 689">232 DI FIEMME, strada provinciale</p>
Tipologia barriera	N.01 - Pavimentazione inadeguata
Descrizione Barriera	<i>Presenza di sconnessioni, buche isolate, deformazioni della pavimentazione esistente, assenza di porzioni di essa</i>
Foto	<div style="display: flex; justify-content: space-around;"> <div data-bbox="349 846 807 1451">

Note integrative	<i>Conteggiate quattro sconnessioni consecutive.</i>

<p data-bbox="944 1464 1161 1491"><i>Foto d'inquadramento</i></p> </div> </div>
Descrizione intervento	<i>Adeguamento della pavimentazione dissestata tramite demolizione e rifacimento del tappetino d'usura o sostituzione di parte di essa, con finitura tale da rendere il piano di calpestio perfettamente complanare e raccordato adeguatamente alla pavimentazione esistente.</i>
Materiale	<i>Asfalto</i>
Quantificazione intervento	<i>7.2 x 0.5 = 3.6 (Metri quadri)</i>

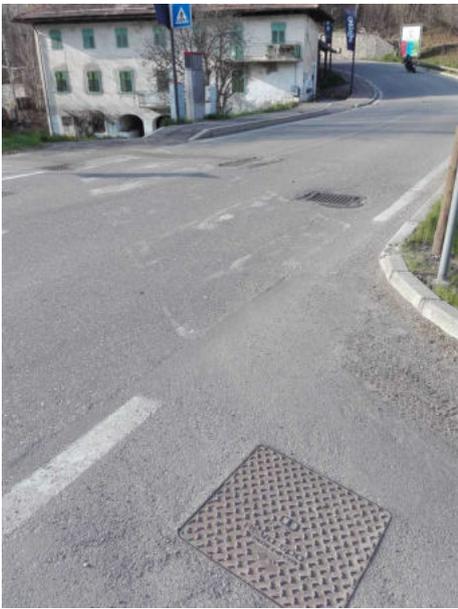
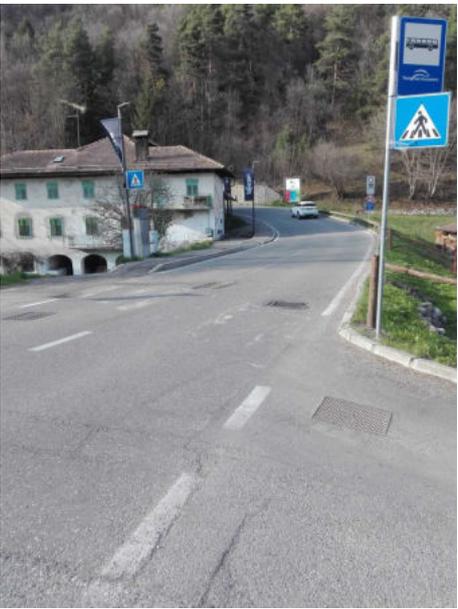
ID	113	
Indirizzo

<p data-bbox="360 656 627 685">DELLA STAZIONE, via</p>	
Tipologia barriera	C.01 - Attraversamento pedonale assente o inadeguato	
Descrizione Barriera	Assenza di attraversamento pedonale (a raso)	
Foto

<p data-bbox="946 1464 1161 1494">Foto d'inquadramento</p>
Descrizione intervento	Nuova realizzazione di attraversamento pedonale a raso con pavimentazione medesima a quella già presente, tramite: - adeguamento dei raccordi al percorso pedonale esistente; - inserimento di segnaletica tattile a pavimento; - realizzazione di zebraure di larghezza minima pari a 250 cm.	
Materiale	Strisce zebraure, Tipo LogesVetEvolution	
Quantificazione intervento	8 x 2.5 = 20 (Metri quadri)	
Note integrative	Attraversamento esistente da ripristinare.

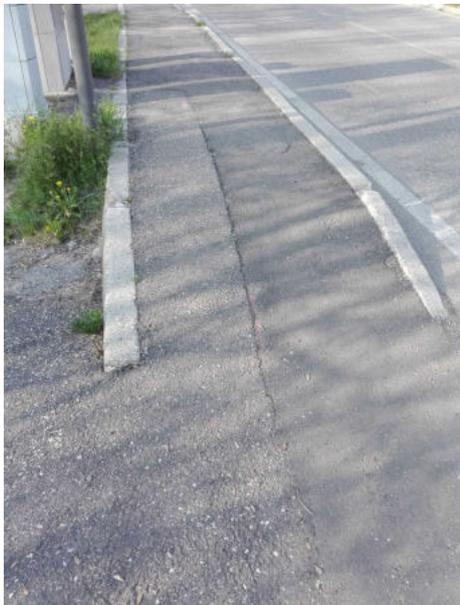
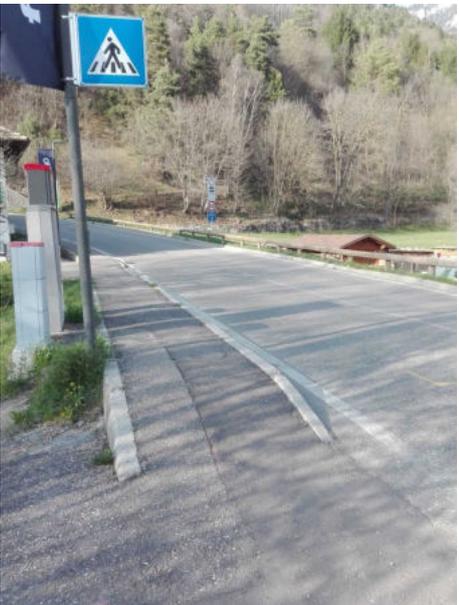
ID	114	
Indirizzo

Tipologia barriera	A.02 - Pendenza eccessiva del piano di calpestio	
Descrizione Barriera	Scivolo con pendenza longitudinale eccessiva o assenza di scivolo	
Foto

Descrizione intervento	<p>Demolizione della rampa esistente e ricostruzione della stessa con le seguenti caratteristiche: - pendenza longitudinale preferibilmente inferiore/uguale al 5% (in ogni caso non superiore all'8%); - pendenza trasversale non superiore all'1%; - pavimentazione uniforme e compatta; - larghezza non inferiore a 120 cm (se possibile pari a 150 cm). - per lunghezze superiori ai 10 ml la rampa dovrà essere interrotta con un piano orizzontale intermedio di dimensioni non inferiori a 150x150 cm; - per dislivelli fra i piani a monte e valle della rampa maggiori di 20 cm, si suggerisce di dotare la stessa di cordolo battiruota (o elemento di medesima risposta funzionale) e corrimano su almeno uno dei due lati, visibilmente percepibile anche a distanza; - la rampa dovrà essere percepibile da parte delle persone non vedenti tramite l'impiego di opportuna segnaletica tattilo plantare e con contrasto cromatico.</p>

Materiale	Asfalto	
Quantificazione intervento	4 x 1.5 = 6 (Metri quadri)

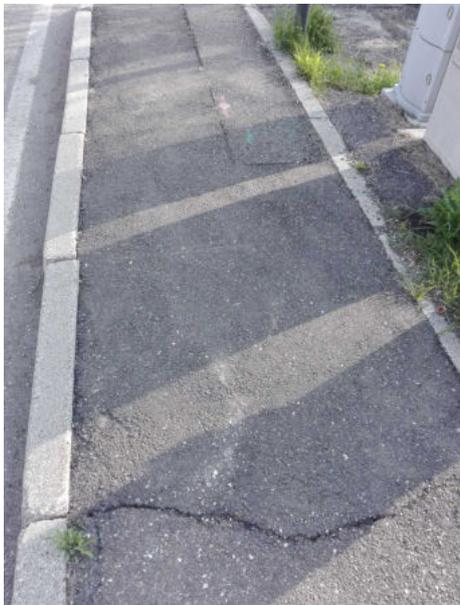
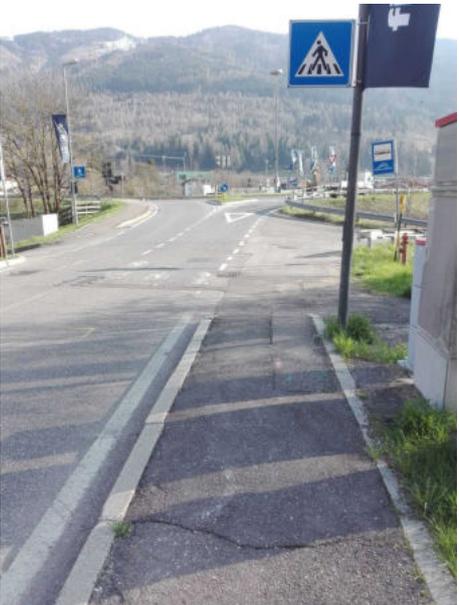
ID	115
Indirizzo

<p>DELLA STAZIONE, via</p>
Tipologia barriera	N.01 - Pavimentazione inadeguata
Descrizione Barriera	<i>Presenza di sconnessioni, buche isolate, deformazioni della pavimentazione esistente, assenza di porzioni di essa</i>
Foto

<p>Foto dell'elemento</p> <p>Foto d'inquadramento</p>
Descrizione intervento	<i>Adeguamento della pavimentazione dissestata tramite demolizione e rifacimento del tappetino d'usura o sostituzione di parte di essa, con finitura tale da rendere il piano di calpestio perfettamente complanare e raccordato adeguatamente alla pavimentazione esistente.</i>
Materiale	Asfalto
Quantificazione intervento	5 x 0.8 = 4 (Metri quadri)

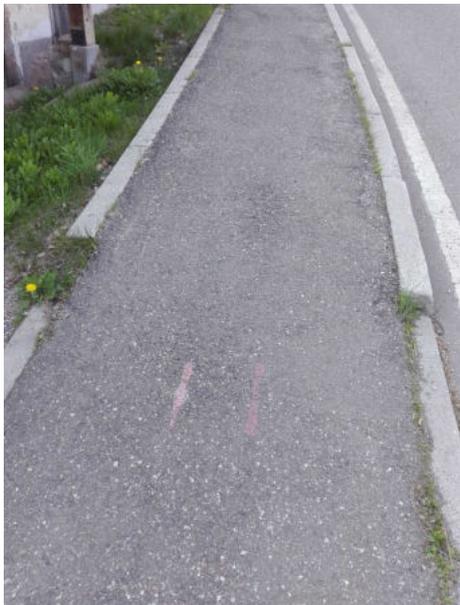
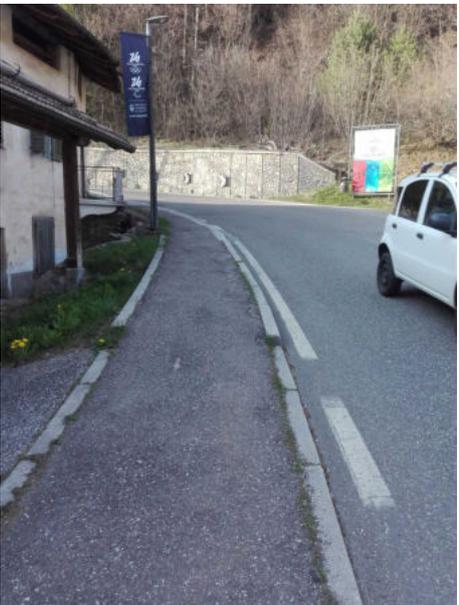
ID	116	
Indirizzo

Tipologia barriera	D.02 - Passo carraio inadeguato	
Descrizione Barriera	Passo carraio inadeguato per pendenza longitudinale delle rampe laterali	
Foto

Descrizione intervento	Adeguamento passo carraio da mantenersi alla quota del piano carrabile, attraverso la realizzazione di rampe di raccordo al percorso pedonale esistente con pendenza del 5% (massima 8%). La porzione di percorso utile per i pedoni deve essere di larghezza minima 120 cm.	
Materiale	Asfalto	
Quantificazione intervento	3.2 x 1.5 = 4.8 (Metri quadri)

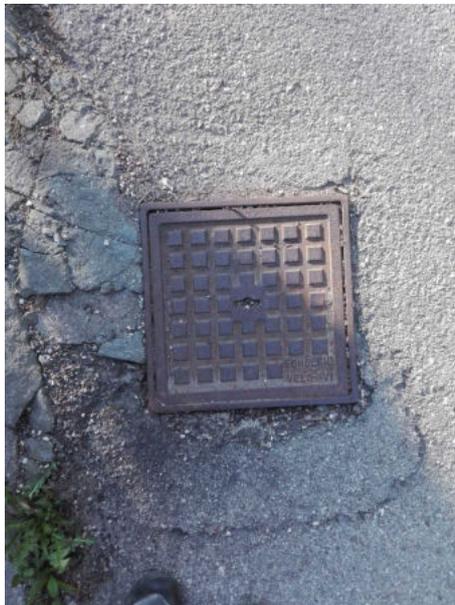
117

Pavimentazione dissestata per la presenza di pozzetto/chiusino

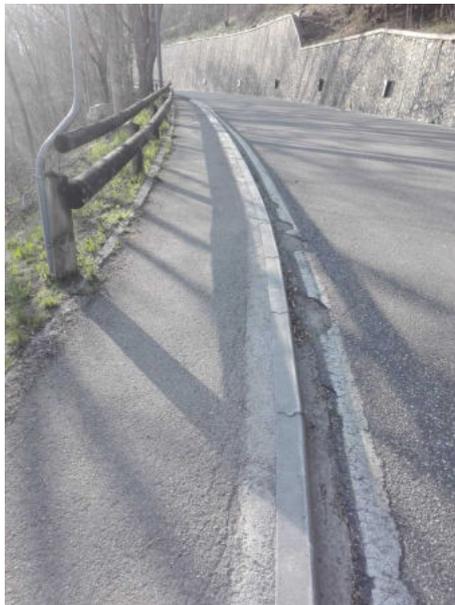
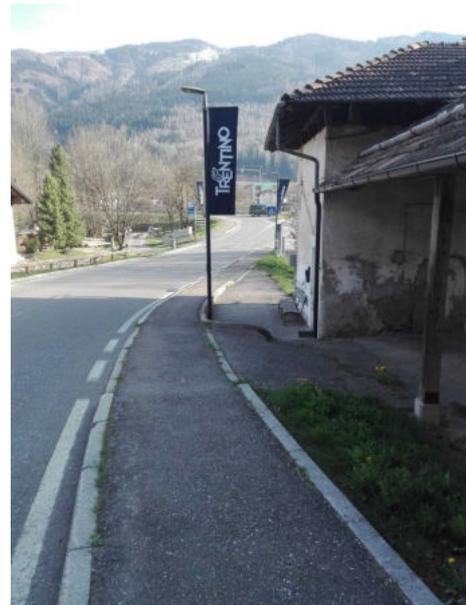
118

Assenza o inadeguatezza di comunicazione su segnaletica verticale

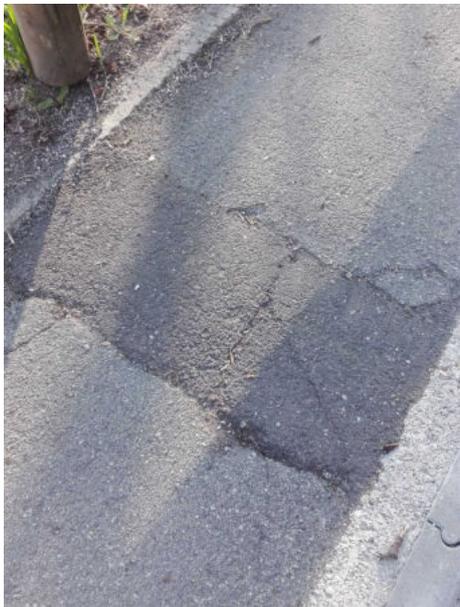
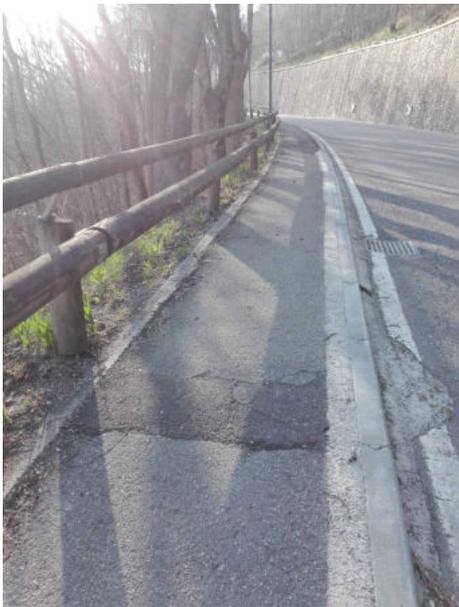
ID	119
Indirizzo

DELLA STAZIONE, via
Tipologia barriera	N.01 - Pavimentazione inadeguata
Descrizione Barriera	Presenza di sconnessioni, buche isolate, deformazioni della pavimentazione esistente, assenza di porzioni di essa
Foto

<i>Foto d'inquadramento</i>
Descrizione intervento	Adeguamento della pavimentazione dissestata tramite demolizione e rifacimento del tappetino d'usura o sostituzione di parte di essa, con finitura tale da rendere il piano di calpestio perfettamente complanare e raccordato adeguatamente alla pavimentazione esistente.
Materiale	Asfalto
Quantificazione intervento	0.7 x 1.3 = 0.91 (Metri quadri)

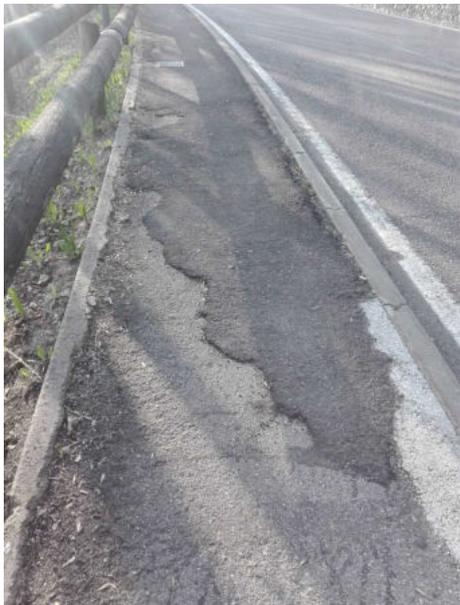
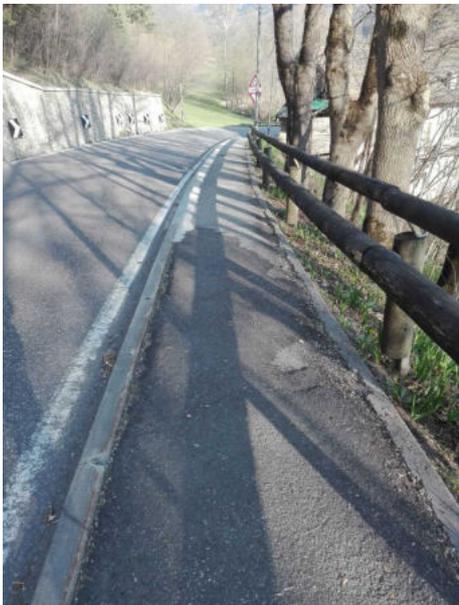
ID	120
Indirizzo

<p>DELLA STAZIONE, via</p>
Tipologia barriera	N.01 - Pavimentazione inadeguata
Descrizione Barriera	<i>Presenza di sconnessioni, buche isolate, deformazioni della pavimentazione esistente, assenza di porzioni di essa</i>
Foto

<p>Foto dell'elemento</p> <p>Foto d'inquadramento</p>
Descrizione intervento	<i>Adeguamento della pavimentazione dissestata tramite demolizione e rifacimento del tappetino d'usura o sostituzione di parte di essa, con finitura tale da rendere il piano di calpestio perfettamente complanare e raccordato adeguatamente alla pavimentazione esistente.</i>
Materiale	Asfalto
Quantificazione intervento	7 x 1.3 = 9.1 (Metri quadri)

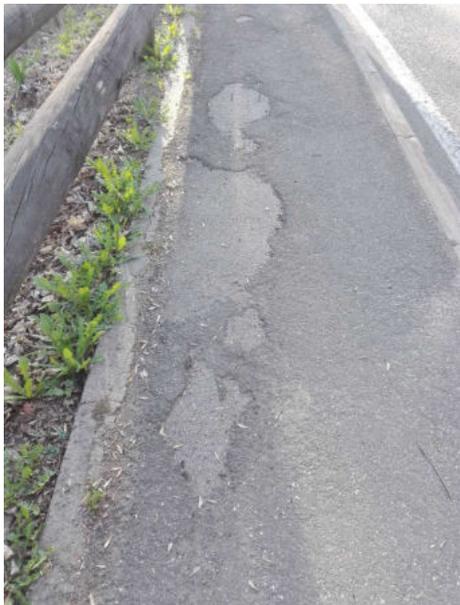
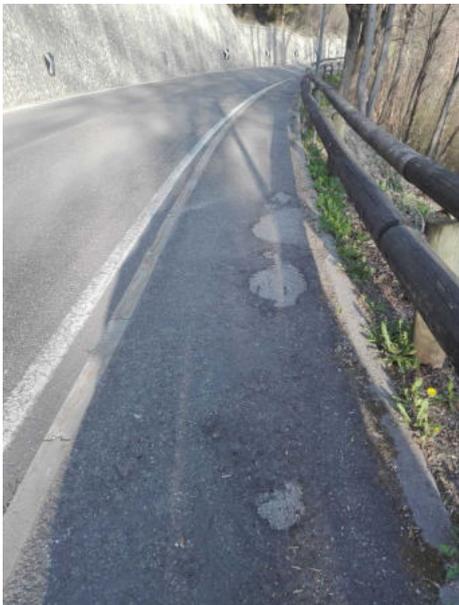
ID	121
Indirizzo

<p>DELLA STAZIONE, via</p>
Tipologia barriera	N.01 - Pavimentazione inadeguata
Descrizione Barriera	<i>Presenza di sconnessioni, buche isolate, deformazioni della pavimentazione esistente, assenza di porzioni di essa</i>
Foto

<p><i>Foto dell'elemento</i> <i>Foto d'inquadramento</i></p>
Descrizione intervento	<i>Adeguamento della pavimentazione dissestata tramite demolizione e rifacimento del tappetino d'usura o sostituzione di parte di essa, con finitura tale da rendere il piano di calpestio perfettamente complanare e raccordato adeguatamente alla pavimentazione esistente.</i>
Materiale	Asfalto
Quantificazione intervento	7 x 1,5 = 10,5 (Metri quadri)

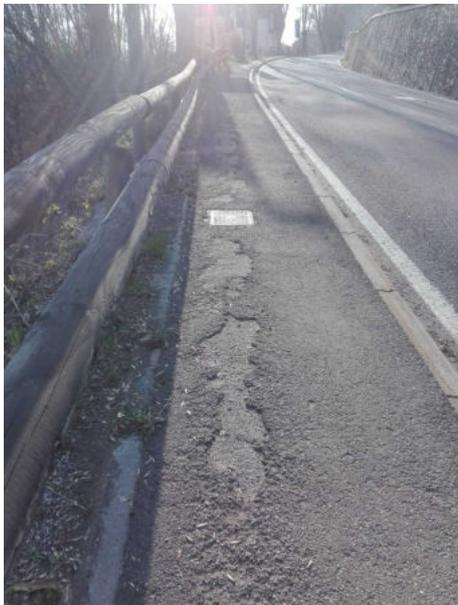
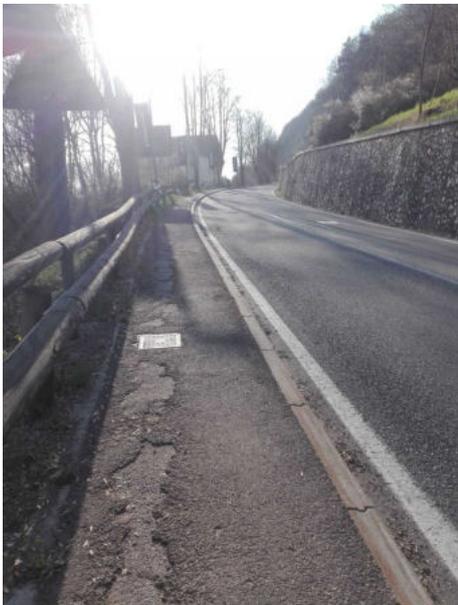
ID	122
Indirizzo

DELLA STAZIONE, via
Tipologia barriera	N.01 - Pavimentazione inadeguata
Descrizione Barriera	<i>Presenza di sconnessioni, buche isolate, deformazioni della pavimentazione esistente, assenza di porzioni di essa</i>
Foto

<i>Foto d'inquadramento</i>
Descrizione intervento	<i>Adeguamento della pavimentazione dissestata tramite demolizione e rifacimento del tappetino d'usura o sostituzione di parte di essa, con finitura tale da rendere il piano di calpestio perfettamente complanare e raccordato adeguatamente alla pavimentazione esistente.</i>
Materiale	Asfalto
Quantificazione intervento	17 x 1.5 = 25.5 (Metri quadri)

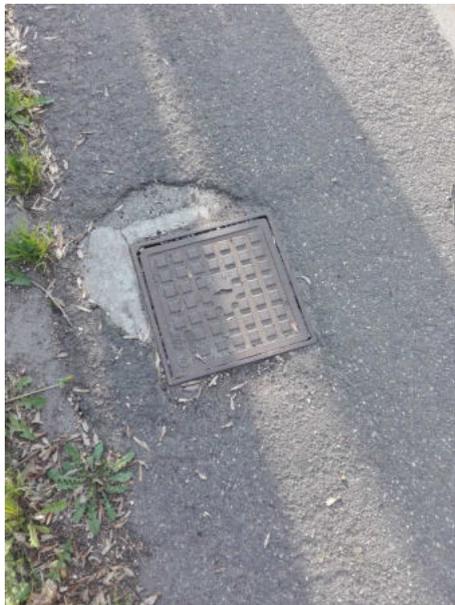
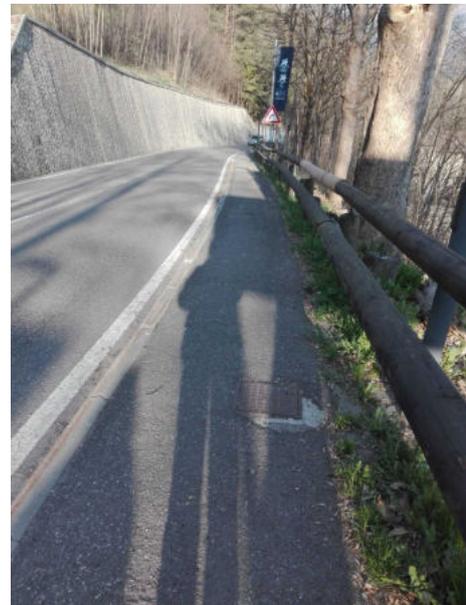
123

Pavimentazione dissestata per la presenza di pozzetto/chiusino

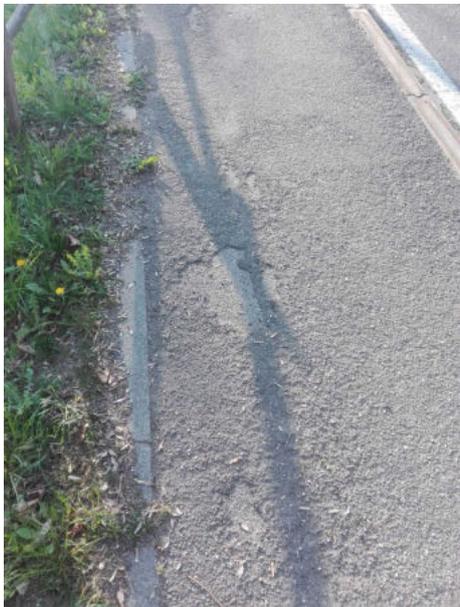
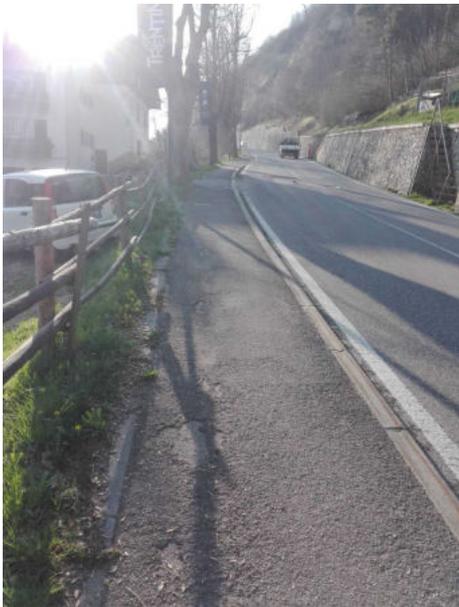
ID	124
Indirizzo

DELLA STAZIONE, via
Tipologia barriera	N.01 - Pavimentazione inadeguata
Descrizione Barriera	<i>Presenza di sconnessioni, buche isolate, deformazioni della pavimentazione esistente, assenza di porzioni di essa</i>
Foto

<i>Foto d'inquadramento</i>
Descrizione intervento	<i>Adeguamento della pavimentazione dissestata tramite demolizione e rifacimento del tappetino d'usura o sostituzione di parte di essa, con finitura tale da rendere il piano di calpestio perfettamente complanare e raccordato adeguatamente alla pavimentazione esistente.</i>
Materiale	Asfalto
Quantificazione intervento	8 x 0.6 = 4.8 (Metri quadri)

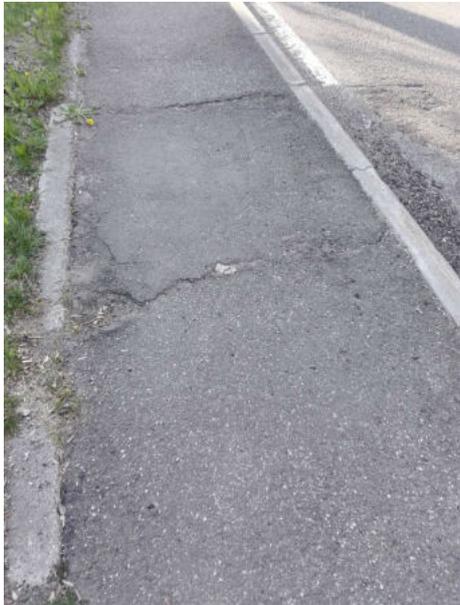
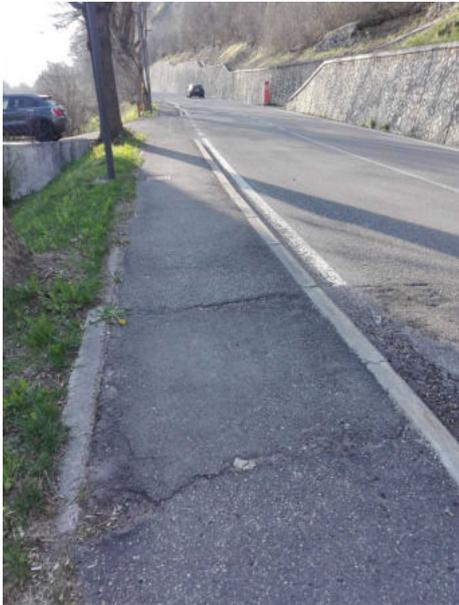
ID	125
Indirizzo

DELLA STAZIONE, via
Tipologia barriera	N.01 - Pavimentazione inadeguata
Descrizione Barriera	<i>Presenza di sconnessioni, buche isolate, deformazioni della pavimentazione esistente, assenza di porzioni di essa</i>
Foto

<i>Foto d'inquadramento</i>
Descrizione intervento	<i>Adeguamento della pavimentazione dissestata tramite demolizione e rifacimento del tappetino d'usura o sostituzione di parte di essa, con finitura tale da rendere il piano di calpestio perfettamente complanare e raccordato adeguatamente alla pavimentazione esistente.</i>
Materiale	<i>Asfalto</i>
Quantificazione intervento	<i>2 x 1,5 = 3 (Metri quadri)</i>

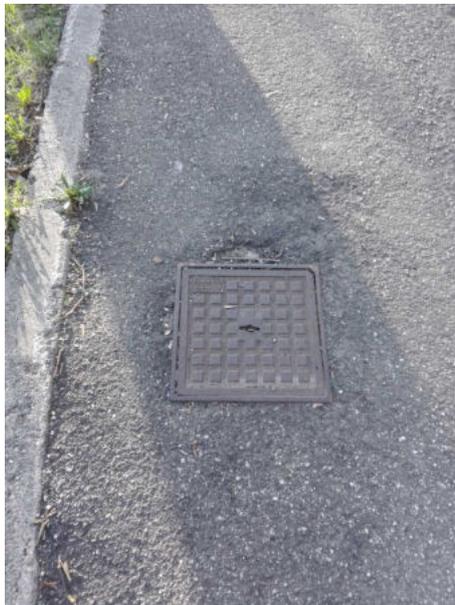
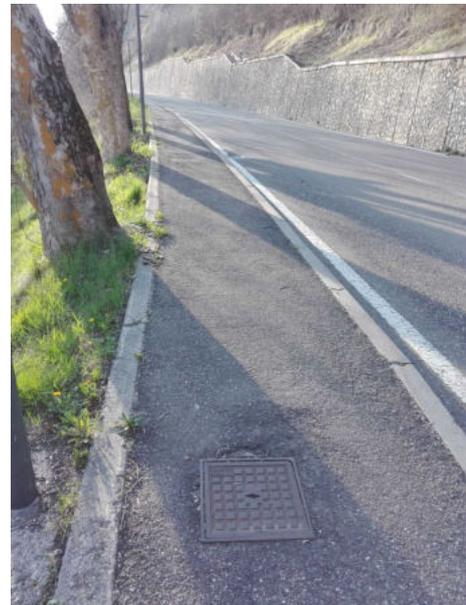
126

Pavimentazione dissestata per la presenza di pozzetto/chiusino

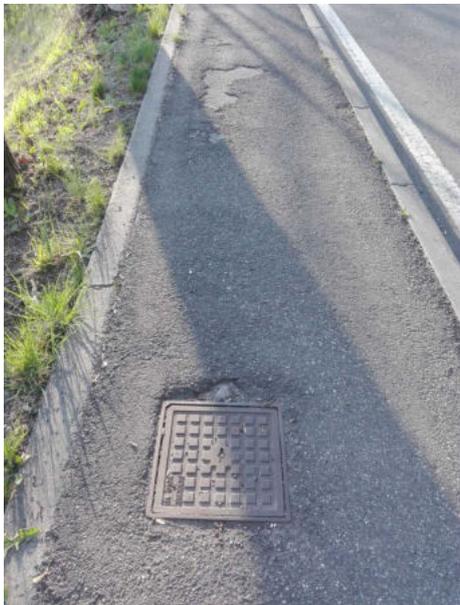
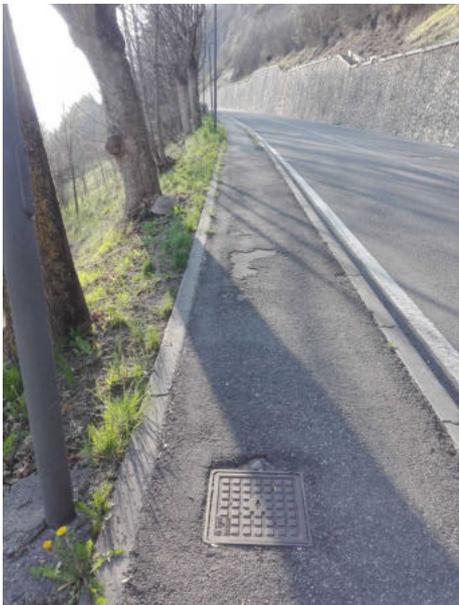
<p>DELLA STAZIONE, via</p>
Tipologia barriera	N.01 - Pavimentazione inadeguata
Descrizione Barriera	<i>Presenza di sconnessioni, buche isolate, deformazioni della pavimentazione esistente, assenza di porzioni di essa</i>
Foto

<p>Foto d'inquadramento</p>
Descrizione intervento	<i>Adeguamento della pavimentazione dissestata tramite demolizione e rifacimento del tappetino d'usura o sostituzione di parte di essa, con finitura tale da rendere il piano di calpestio perfettamente complanare e raccordato adeguatamente alla pavimentazione esistente.</i>
Materiale	Asfalto
Quantificazione intervento	9 x 0.8 = 7.2 (Metri quadrati)

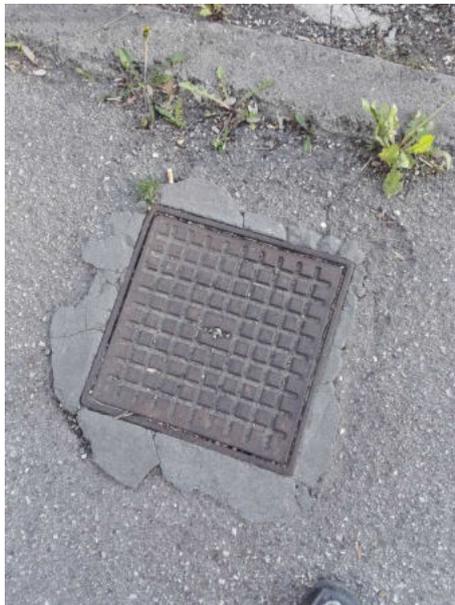
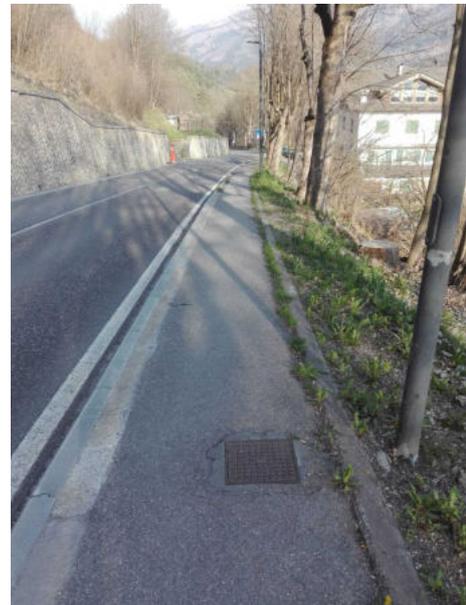
128

Pavimentazione dissestata per la presenza di pozzetto/chiusino

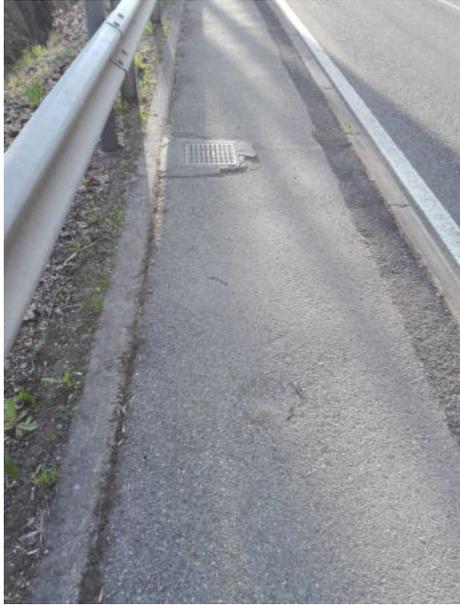
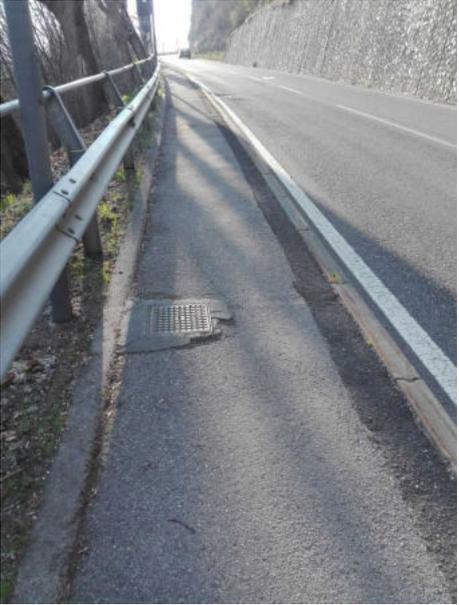
ID	129
Indirizzo

DELLA STAZIONE, via
Tipologia barriera	N.03 - Pavimentazione inadeguata
Descrizione Barriera	Pavimentazione dissestata per la presenza di pozzetto/chiusino
Foto

<i>Foto d'inquadramento</i>
Descrizione intervento	Adeguamento tramite asporto della pavimentazione esistente e messa in quota del manufatto al fine di rendere il piano di calpestio perfettamente complanare.
Materiale	Asfalto
Quantificazione intervento	1 (Numero)
Note integrative	Presente anche buca.

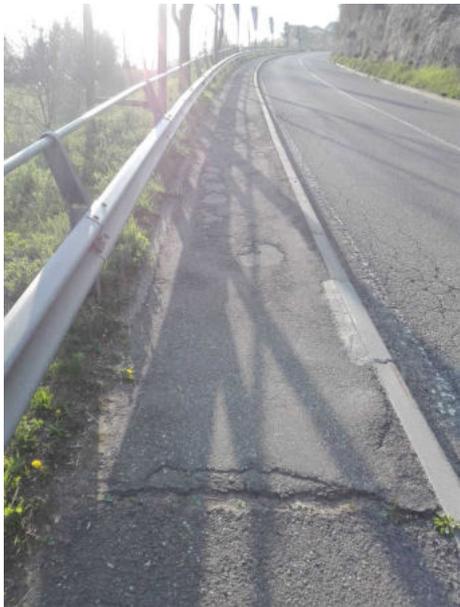
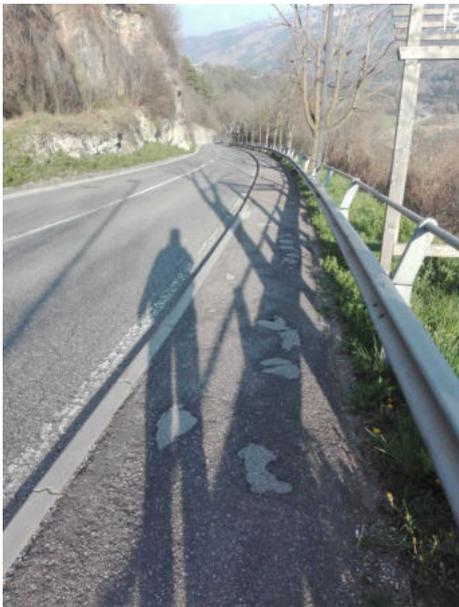
<p>DELLA STAZIONE, via</p>
Tipologia barriera	N.01 - Pavimentazione inadeguata
Descrizione Barriera	<i>Presenza di sconnessioni, buche isolate, deformazioni della pavimentazione esistente, assenza di porzioni di essa</i>
Foto

<p><i>Foto dell'elemento</i> <i>Foto d'inquadramento</i></p>
Descrizione intervento	<i>Adeguamento della pavimentazione dissestata tramite demolizione e rifacimento del tappetino d'usura o sostituzione di parte di essa, con finitura tale da rendere il piano di calpestio perfettamente complanare e raccordato adeguatamente alla pavimentazione esistente.</i>
Materiale	Asfalto
Quantificazione intervento	13 x 1.5 = 19.5 (Metri quadri)

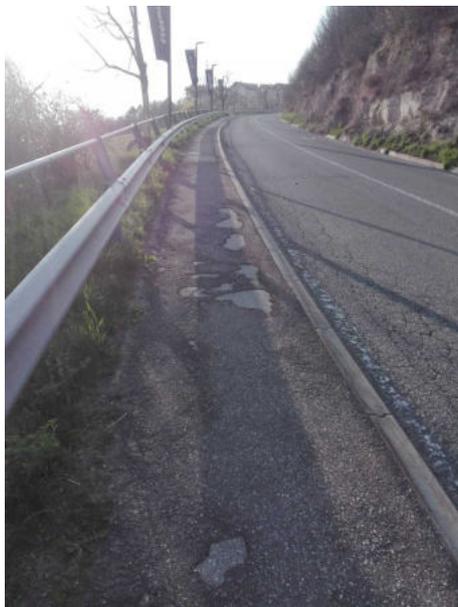
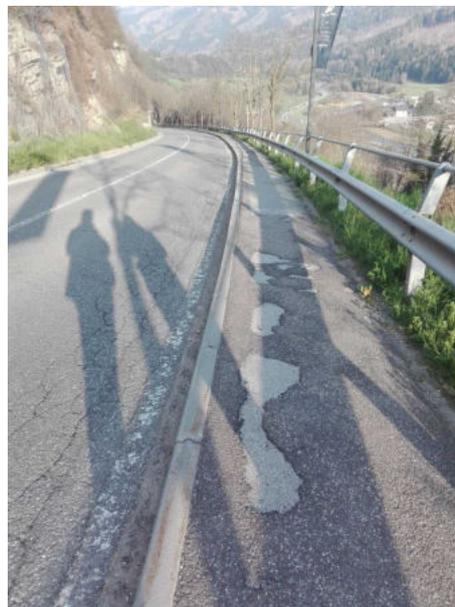
132

Presenza di sconnessioni, buche isolate, deformazioni della pavimentazione esistente, assenza di porzioni di essa

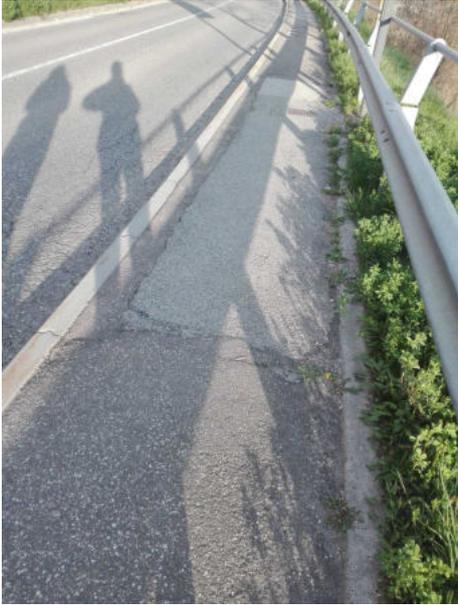
ID	133
Indirizzo

Tipologia barriera	N.01 - Pavimentazione inadeguata
Descrizione Barriera	Presenza di sconnessioni, buche isolate, deformazioni della pavimentazione esistente, assenza di porzioni di essa
Foto

<i>Foto dell'elemento</i>
Descrizione intervento	Adeguamento della pavimentazione dissestata tramite demolizione e rifacimento del tappetino d'usura o sostituzione di parte di essa, con finitura tale da rendere il piano di calpestio perfettamente complanare e raccordato adeguatamente alla pavimentazione esistente.
Materiale	Asfalto
Quantificazione intervento	0.5 x 1.5 = 0.75 (Metri quadri)

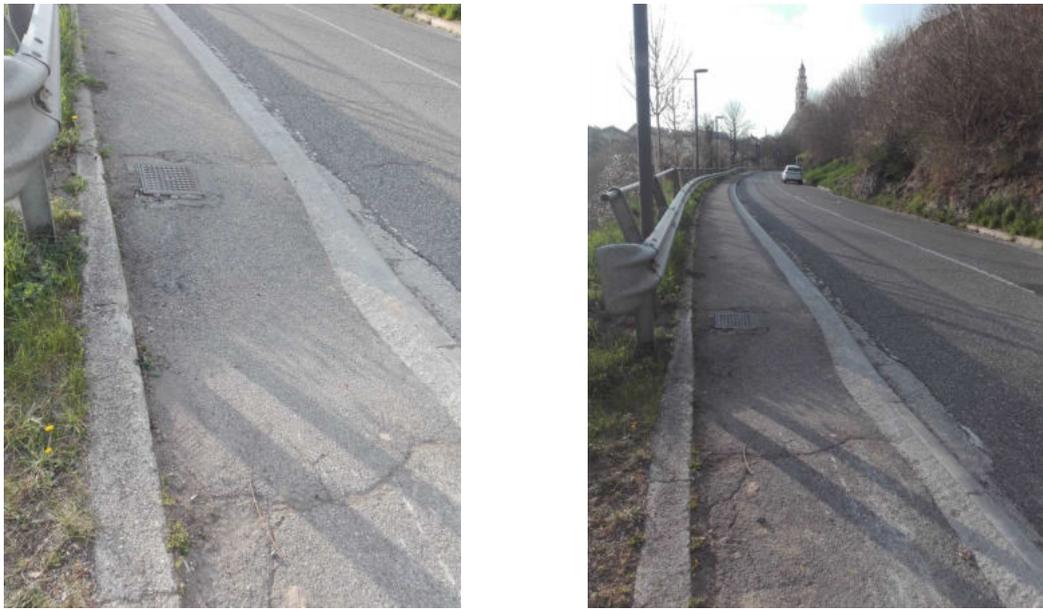
ID	134
Indirizzo

<p>DELLA STAZIONE, via</p>
Tipologia barriera	D.02 - Passo carraio inadeguato
Descrizione Barriera	Passo carraio inadeguato per pendenza longitudinale delle rampe laterali
Foto

<p>Foto dell'elemento</p> <p>Foto d'inquadramento</p>
Descrizione intervento	Adeguamento passo carraio da mantenersi alla quota del piano carrabile, attraverso la realizzazione di rampe di raccordo al percorso pedonale esistente con pendenza del 5% (massima 8%). La porzione di percorso utile per i pedoni deve essere di larghezza minima 120 cm.
Materiale	Asfalto
Quantificazione intervento	3 x 1.5 = 4.5 (Metri quadri)

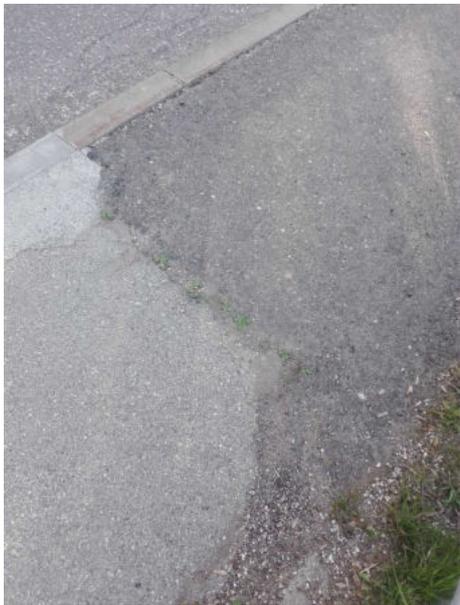
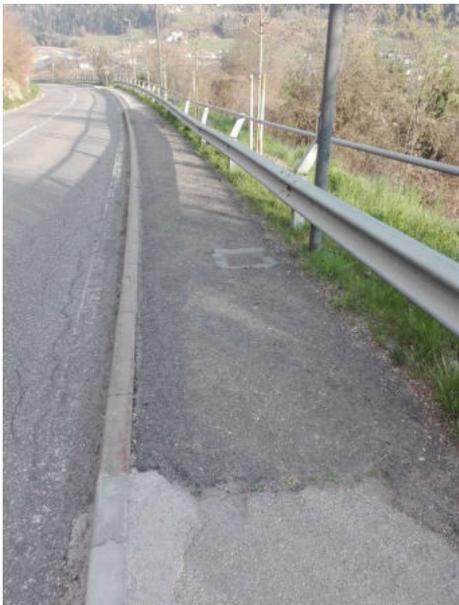
ID	135
Indirizzo

Tipologia barriera	N.01 - Pavimentazione inadeguata
Descrizione Barriera	Presenza di sconnessioni, buche isolate, deformazioni della pavimentazione esistente, assenza di porzioni di essa
Foto

Descrizione intervento	Adeguamento della pavimentazione dissestata tramite demolizione e rifacimento del tappetino d'usura o sostituzione di parte di essa, con finitura tale da rendere il piano di calpestio perfettamente complanare e raccordato adeguatamente alla pavimentazione esistente.
Materiale	Asfalto
Quantificazione intervento	0.5 x 3 = 1.5 (Metri quadri)

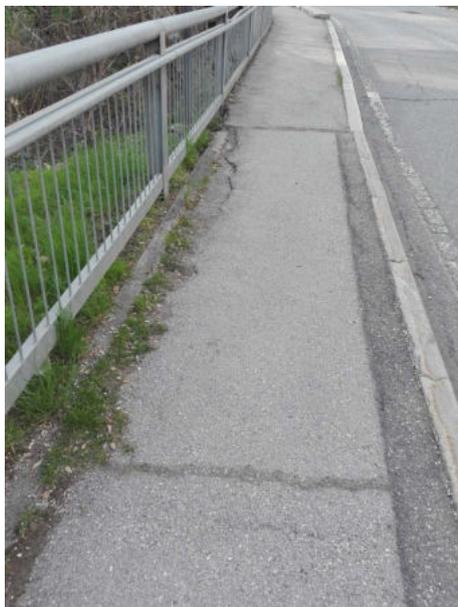
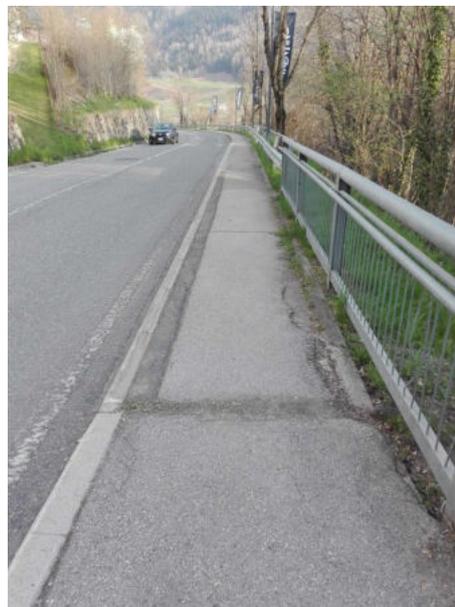
136

Presenza di sconnessioni, buche isolate, deformazioni della pavimentazione esistente, assenza di porzioni di essa

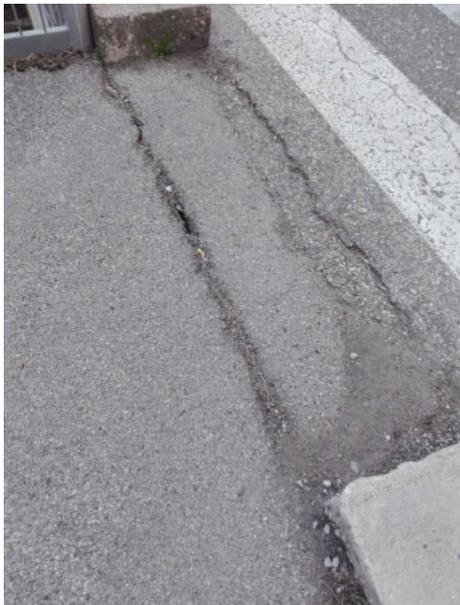
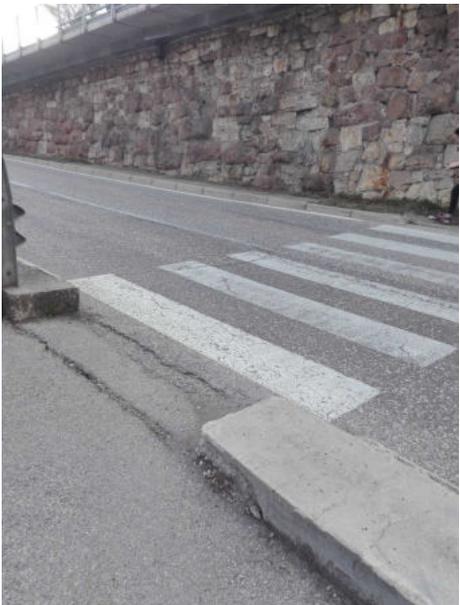
Tipologia barriera	N.01 - Pavimentazione inadeguata
Descrizione Barriera	<i>Presenza di sconnessioni, buche isolate, deformazioni della pavimentazione esistente, assenza di porzioni di essa</i>
Foto

Descrizione intervento	<i>Adeguamento della pavimentazione dissestata tramite demolizione e rifacimento del tappetino d'usura o sostituzione di parte di essa, con finitura tale da rendere il piano di calpestio perfettamente complanare e raccordato adeguatamente alla pavimentazione esistente.</i>
Materiale	Asfalto
Quantificazione intervento	0.6 x 2.5 = 1.5 (Metri quadri)

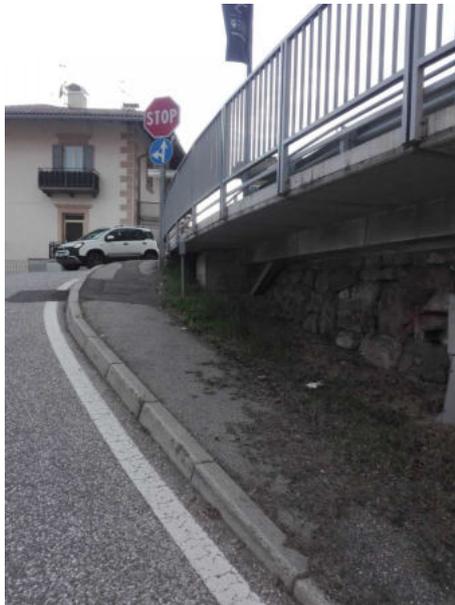
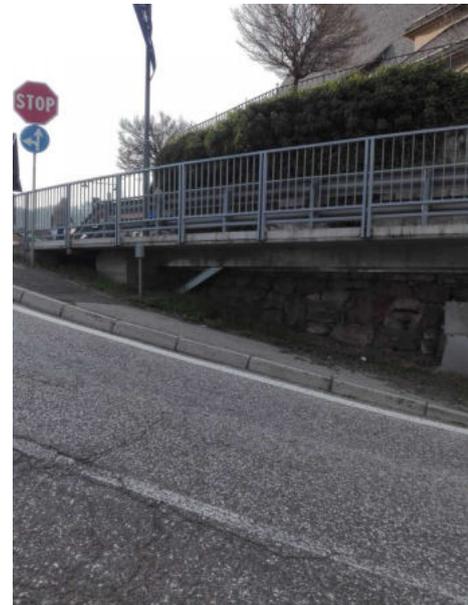
138

Ostacolo da schermare e segnalare (cassetta postale/impianto semaforico/palo di illuminazione/parchimetro/pensilina)

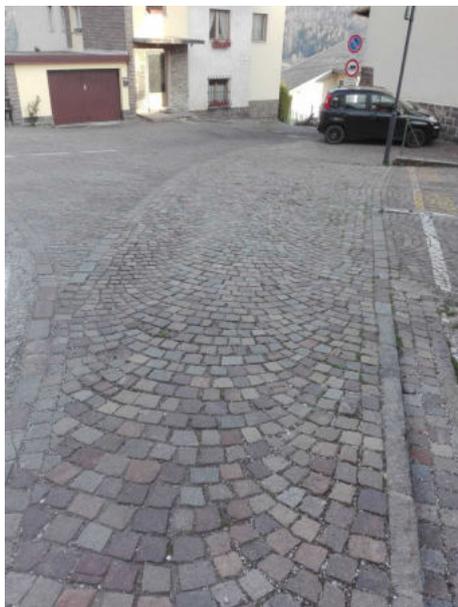
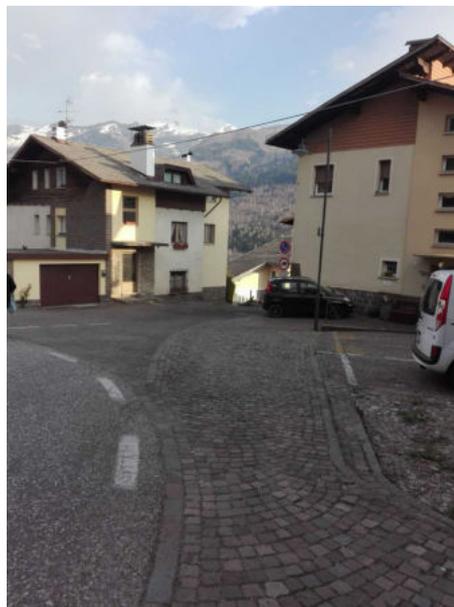
139

Presenza di sconnessioni, buche isolate, deformazioni della pavimentazione esistente, assenza di porzioni di essa

Quantificazione
intervento
 $14 \times 2 = 28$ (Metri quadri)

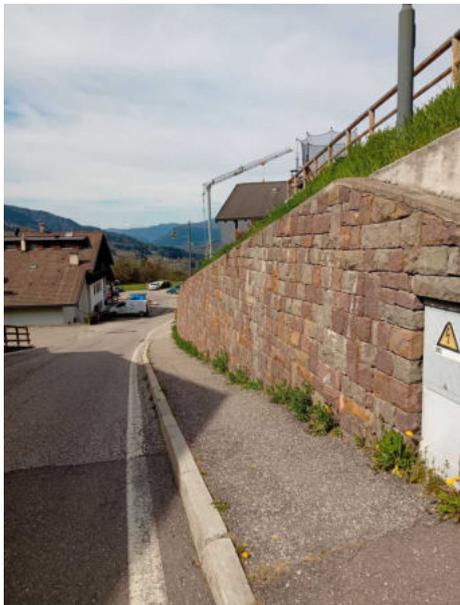
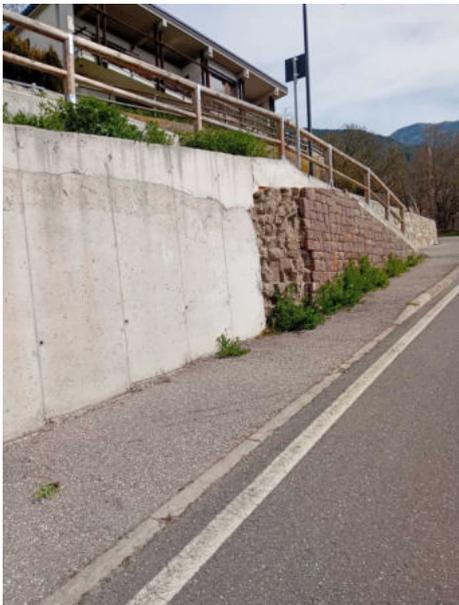
ID	140	
Indirizzo

Tipologia barriera	L.07 - Percorso inadeguato o non protetto	
Descrizione Barriera	Percorso in pendenza privo di corrimano	
Foto

Descrizione intervento	<p>Inserimento di corrimano visivamente percepibile anche a distanza da parte di persone ipovedenti con le seguenti caratteristiche: - sezione con diametro pari a 40 mm; - altezza compresa fra 90 e 100 cm; - prolungamento di 30 cm oltre la fine del percorso in pendenza; - distanza fra corrimano e parete compresa fra 4 e 5 cm. Nel caso di maggior uso da parte di bambini il corrimano dovrà avere: - sezione non superiore a 30 mm; - altezza compresa tra 60 e 75 cm. In caso di utenza mista si consiglia l'utilizzo di doppio corrimano posto alle due altezze.</p>	
Materiale	Corrimano	
Quantificazione intervento	44 (Metri lineari)

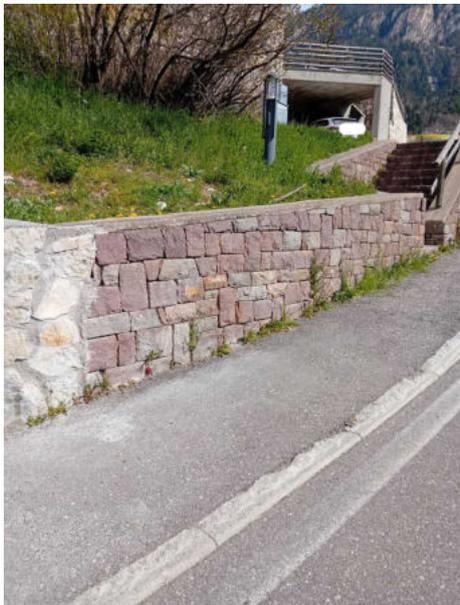
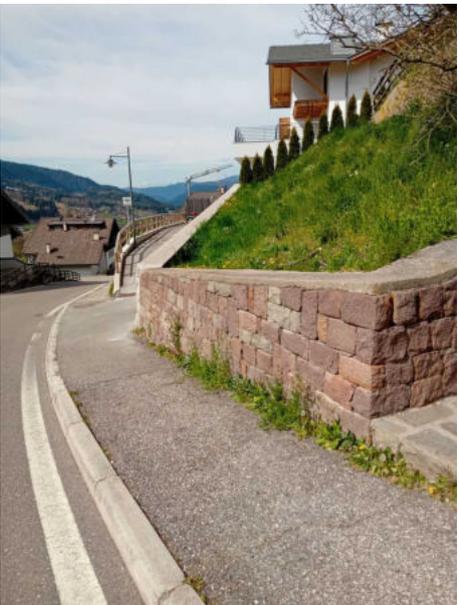
ID	141	
Indirizzo

Tipologia barriera	L.07 - Percorso inadeguato o non protetto	
Descrizione Barriera	Percorso in pendenza privo di corrimano	
Foto

Descrizione intervento	<p>Inserimento di corrimano visivamente percepibile anche a distanza da parte di persone ipovedenti con le seguenti caratteristiche: - sezione con diametro pari a 40 mm; - altezza compresa fra 90 e 100 cm; - prolungamento di 30 cm oltre la fine del percorso in pendenza; - distanza fra corrimano e parete compresa fra 4 e 5 cm. Nel caso di maggior uso da parte di bambini il corrimano dovrà avere: - sezione non superiore a 30 mm; - altezza compresa tra 60 e 75 cm. In caso di utenza mista si consiglia l'utilizzo di doppio corrimano posto alle due altezze.</p>	
Materiale	Corrimano	
Quantificazione intervento	6 (Metri lineari)
