COMUNE DI TESERO

**Piano di eliminazione delle barriere architettoniche
fisiche, sensoriali e cognitive**

PEBA

Schede di rilievo

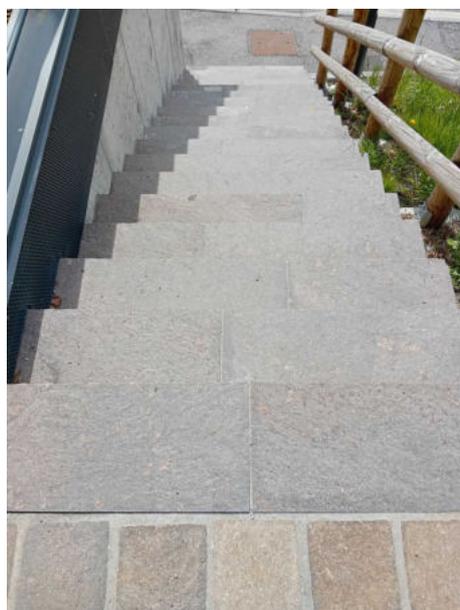
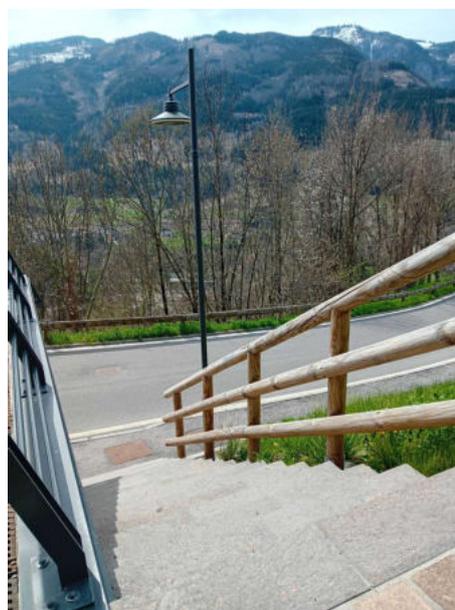
142

Difficoltà di percezione della differenza di quota

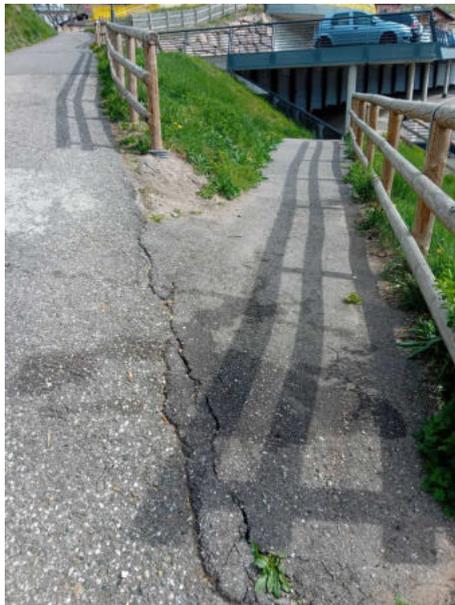
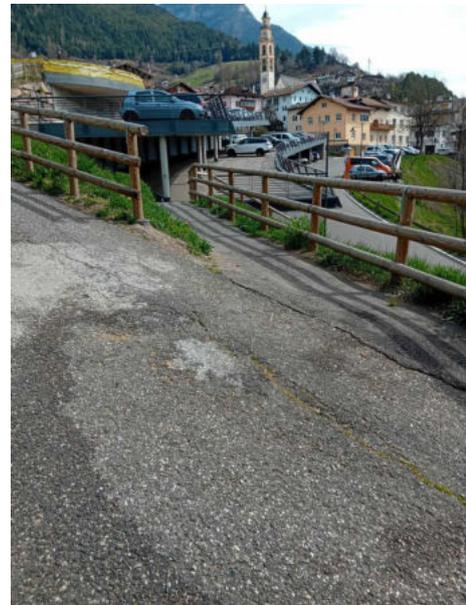
143

Pendenza trasversale eccessiva

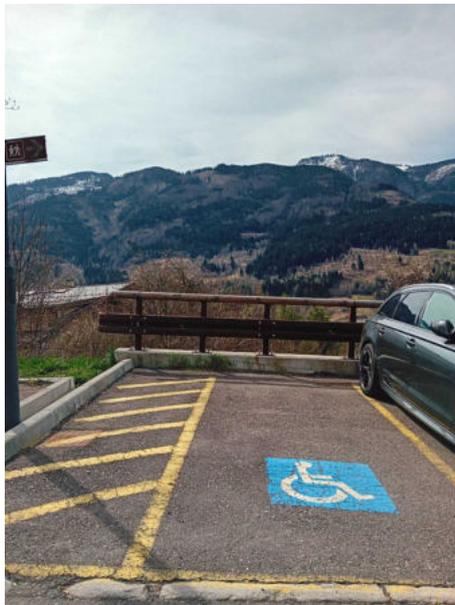
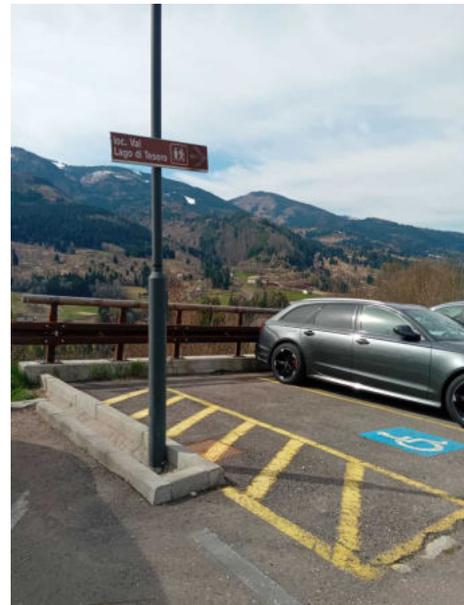
144

Parcheggio riservato ortogonale o longitudinale al percorso pedonale sprovvisto di segnaletica su supporto verticale

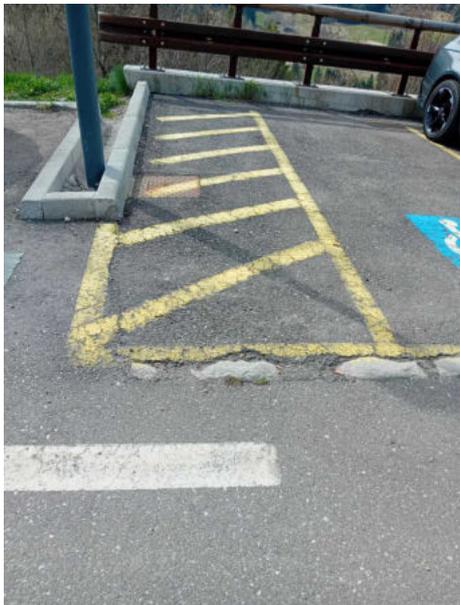
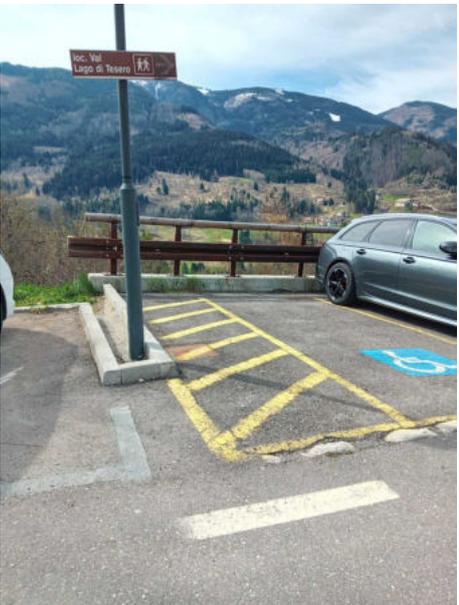
ID	145	
Indirizzo

Tipologia barriera	N.01 - Pavimentazione inadeguata	
Descrizione Barriera	Presenza di sconnessioni, buche isolate, deformazioni della pavimentazione esistente, assenza di porzioni di essa	
Foto

Descrizione intervento	Adeguamento della pavimentazione dissestata tramite demolizione e rifacimento del tappetino d'usura o sostituzione di parte di essa, con finitura tale da rendere il piano di calpestio perfettamente complanare e raccordato adeguatamente alla pavimentazione esistente.	
Materiale	Asfalto	
Quantificazione intervento	2 x 1,5 = 3 (Metri quadri)	
Note integrative	Sconnessioni su parcheggio riservato.

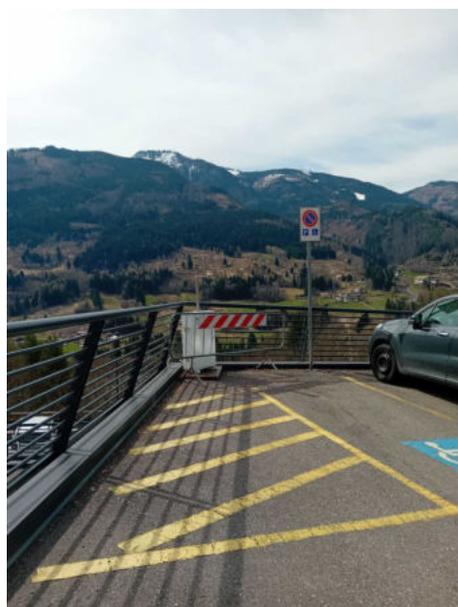
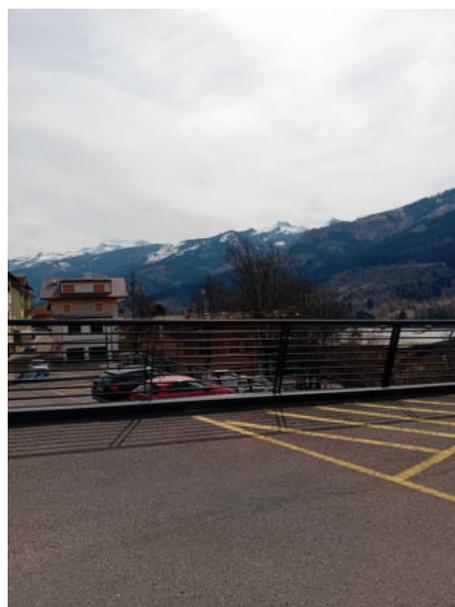
146

Scarsa o inesistente dotazione di parcheggi riservati ai disabili

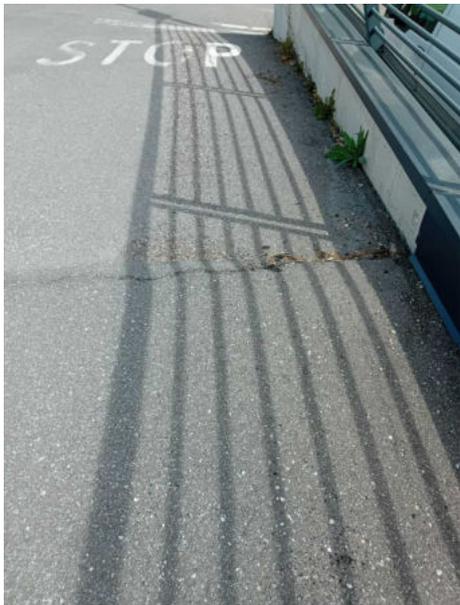
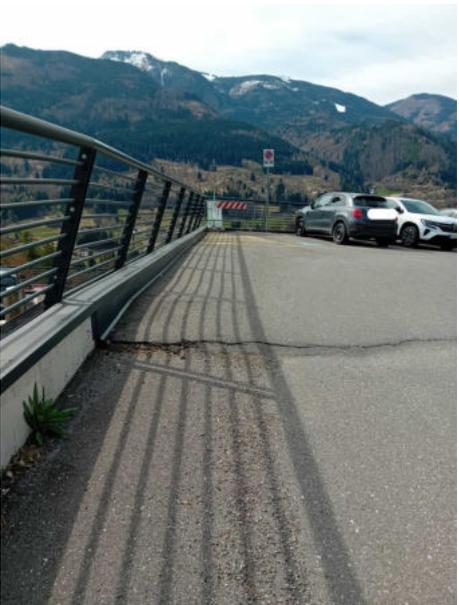
Tipologia barriera	N.01 - Pavimentazione inadeguata	
Descrizione Barriera	<i>Presenza di sconnessioni, buche isolate, deformazioni della pavimentazione esistente, assenza di porzioni di essa</i>	
Foto

Descrizione intervento	<i>Adeguamento della pavimentazione dissestata tramite demolizione e rifacimento del tappetino d'usura o sostituzione di parte di essa, con finitura tale da rendere il piano di calpestio perfettamente complanare e raccordato adeguatamente alla pavimentazione esistente.</i>	
Materiale	Asfalto	
Quantificazione intervento	1 x 1.5 = 1.5 (Metri quadri)	
Note integrative	<i>Sconnessione nel percorso del parcheggio.</i>

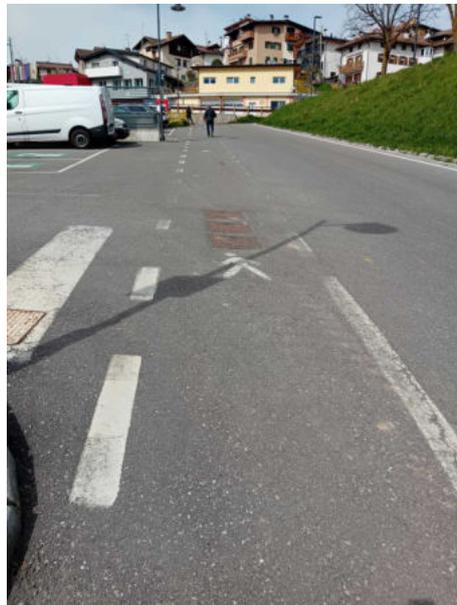
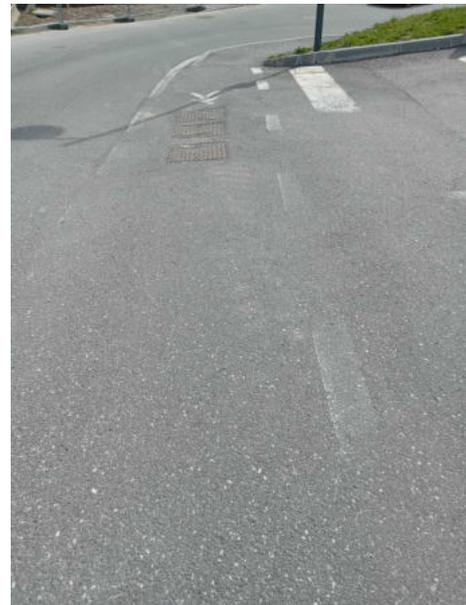
148

Passo carraio inadeguato per pendenza trasversale

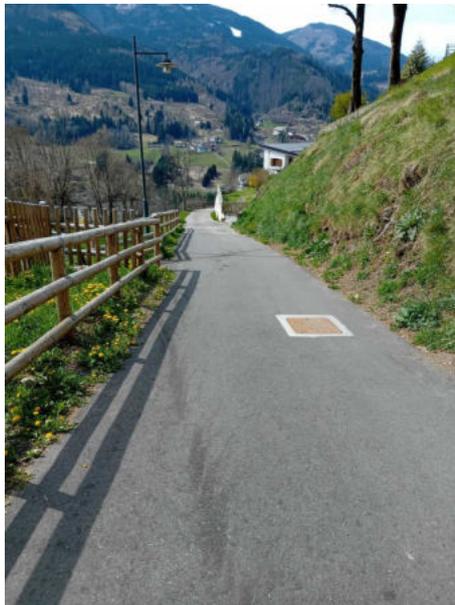
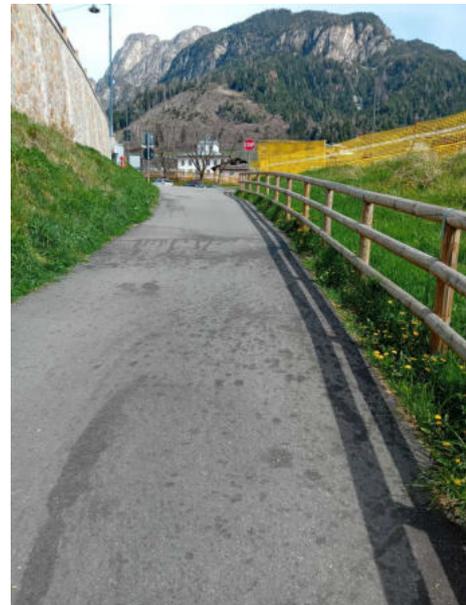
149

Assenza di percorso pedonale a raso

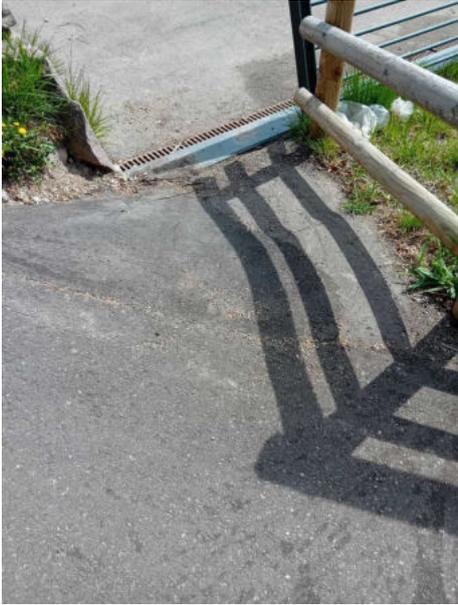
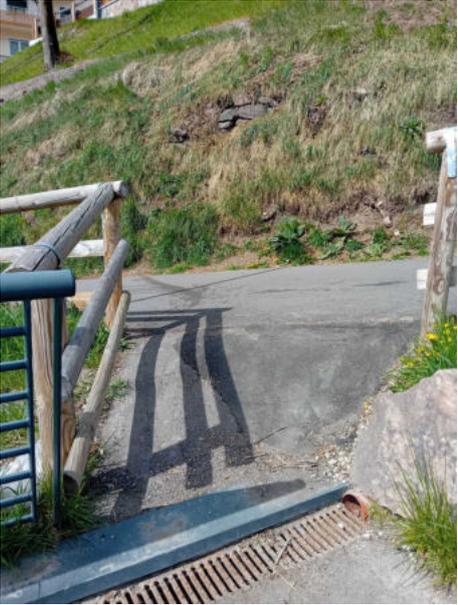
<p data-bbox="363 656 624 689">SOTTOPEDONDA, via</p>	
Tipologia barriera	A.02 - Pendenza eccessiva del piano di calpestio	
Descrizione Barriera	Scivolo con pendenza longitudinale eccessiva o assenza di scivolo	
Foto

Materiale	Asfalto	
Quantificazione intervento	5 x 1.5 = 7.5 (Metri quadri)	
Note integrative	Raccordo pedonale in uscita dal parcheggio con pendenza eccessiva.

<p data-bbox="363 1464 544 1491">Foto dell'elemento</p> <p data-bbox="949 1464 1161 1491">Foto d'inquadramento</p>	
Descrizione intervento	<p data-bbox="349 1525 1493 1839"><i>Demolizione della rampa esistente e ricostruzione della stessa con le seguenti caratteristiche: - pendenza longitudinale preferibilmente inferiore/uguale al 5% (in ogni caso non superiore all'8%); - pendenza trasversale non superiore all'1%; - pavimentazione uniforme e compatta; - larghezza non inferiore a 120 cm (se possibile pari a 150 cm). - per lunghezze superiori ai 10 ml la rampa dovrà essere interrotta con un piano orizzontale intermedio di dimensioni non inferiori a 150x150 cm; - per dislivelli fra i piani a monte e valle della rampa maggiori di 20 cm, si suggerisce di dotare la stessa di cordolo battiruota (o elemento di medesima risposta funzionale) e corrimano su almeno uno dei due lati, visibilmente percepibile anche a distanza; - la rampa dovrà essere percepibile da parte delle persone non vedenti tramite l'impiego di opportuna segnaletica tattilo plantare e con contrasto cromatico.</i></p>

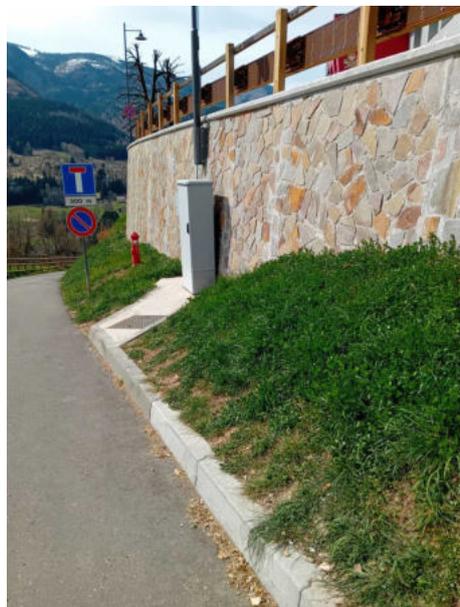
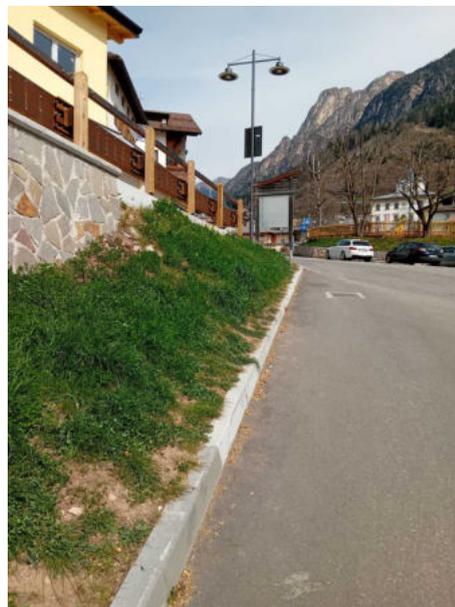
151

Percorso in pendenza privo di corrimano

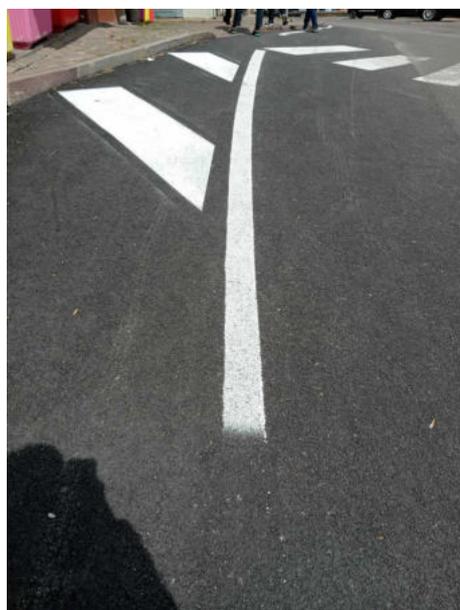
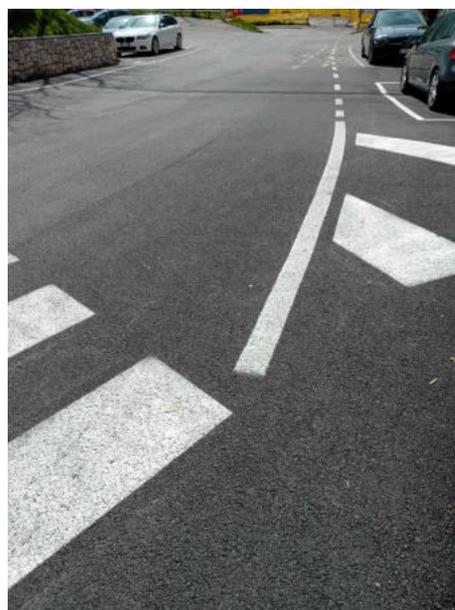
152

Pendenza trasversale eccessiva

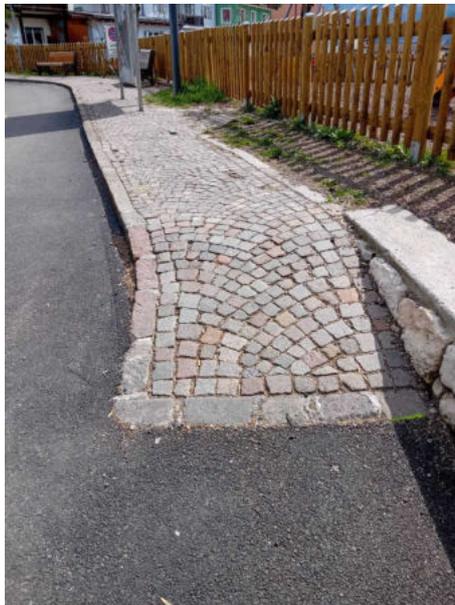
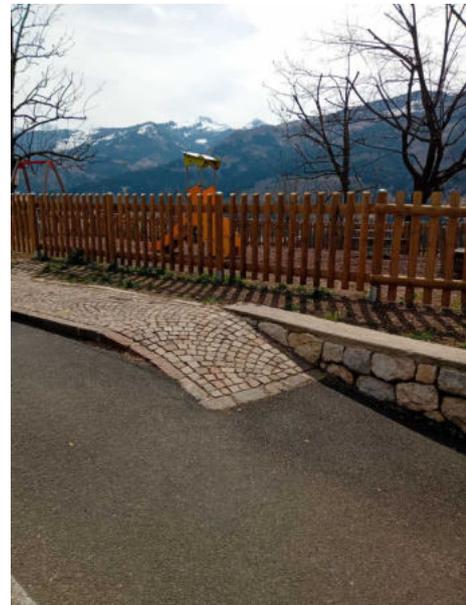
153

Scivolo con pendenza longitudinale eccessiva o assenza di scivolo

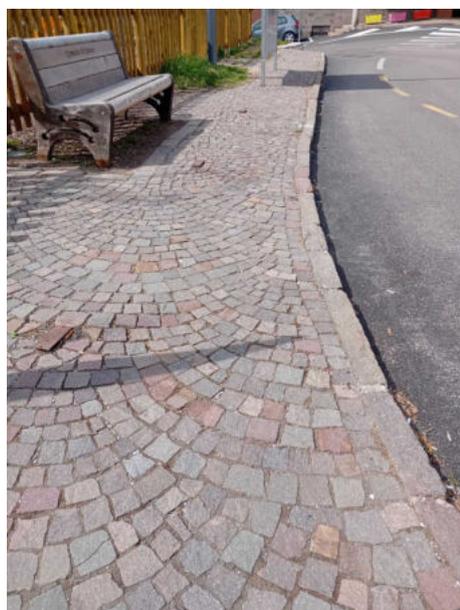
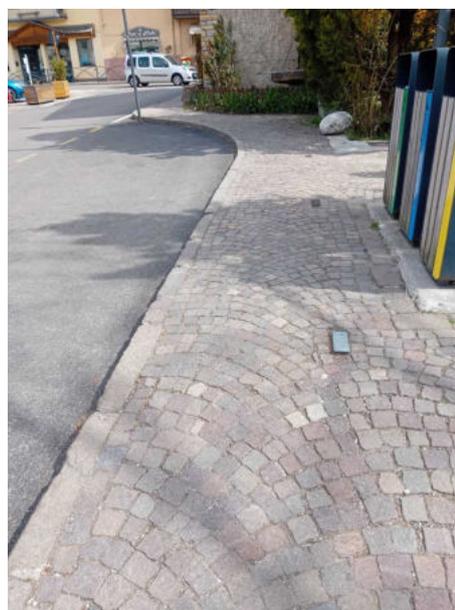
154

Sconnessione generalizzata della pavimentazione

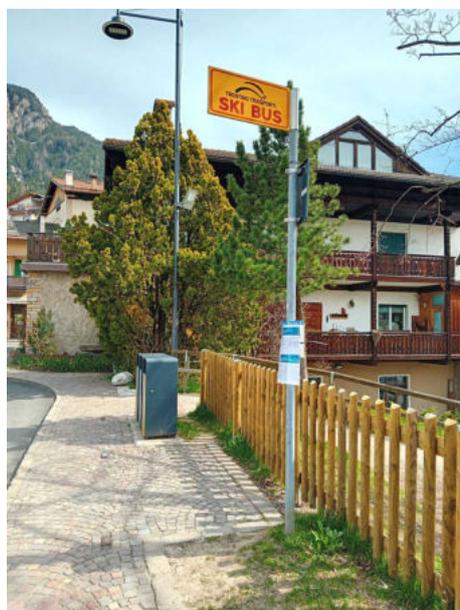
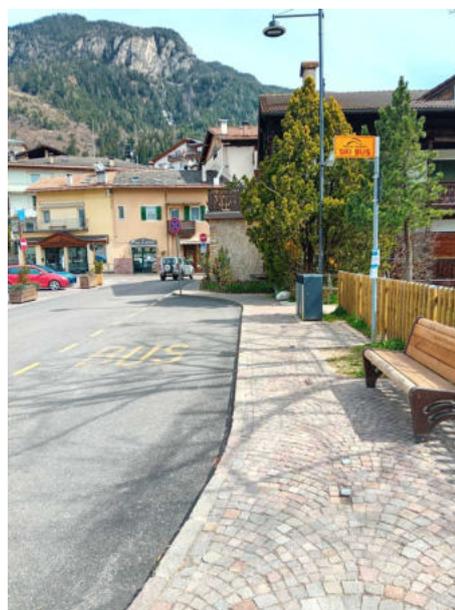
155

Assenza o danneggiamento di segnalazione tattilopiantare per l'intercettazione di fermata del mezzo pubblico

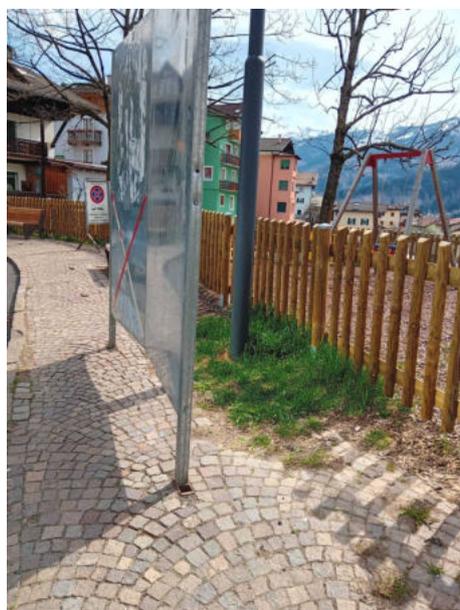
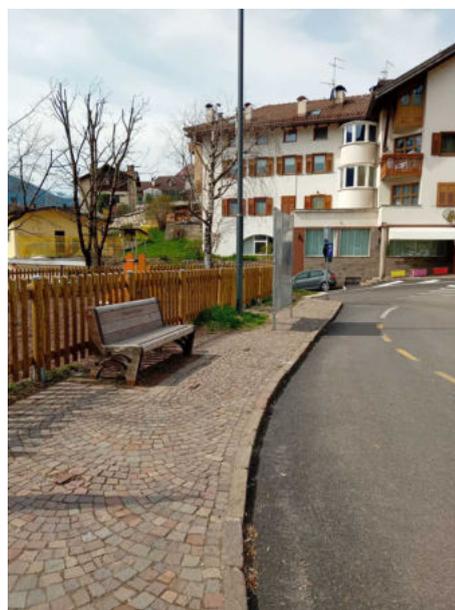
156

Ostacolo da riposizionare - complesso (dissuasore di sosta/ espositore fisso/ base fissa a corredo di segnaletica verticale/ seduta)

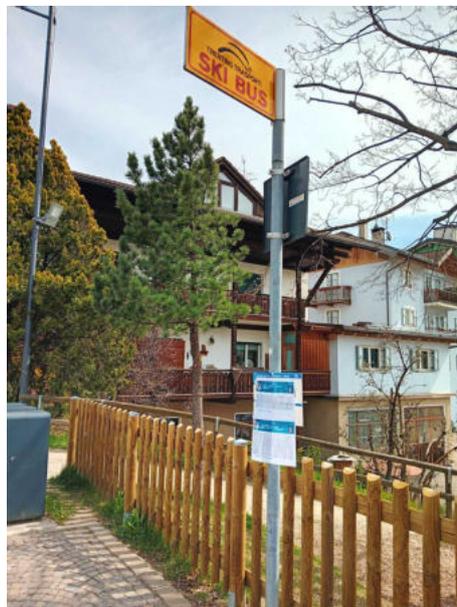
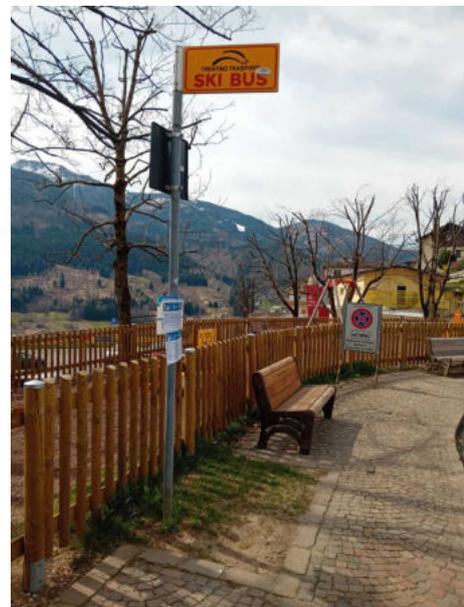
157

Assenza o inadeguatezza delle informazioni acustiche

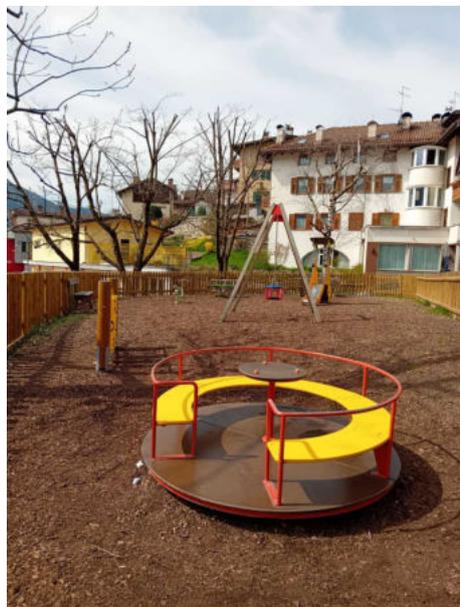
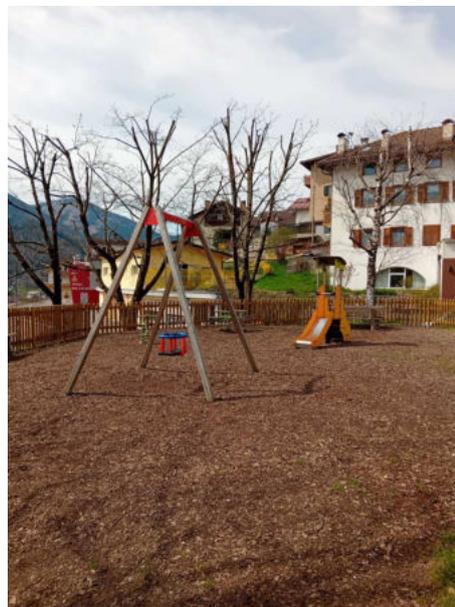
158

Parchi gioco: assenza di attrezzature e giochi fruibili

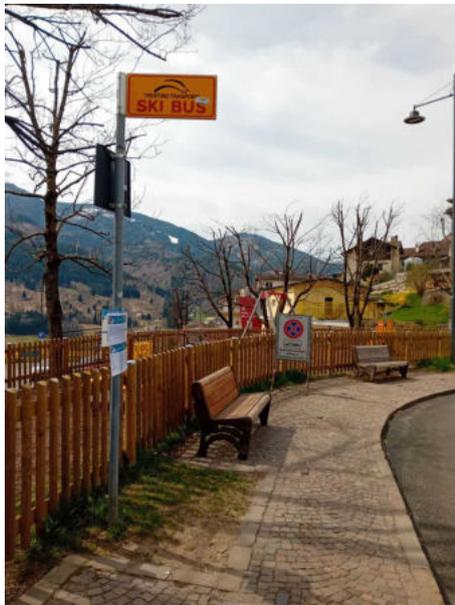
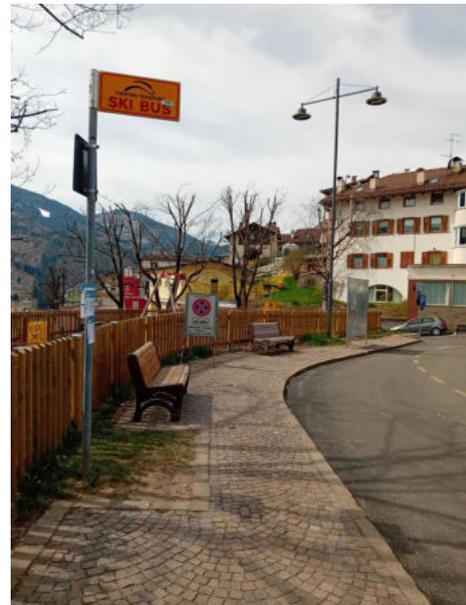
159

Assenza di una pensilina a protezione della fermata del trasporto pubblico

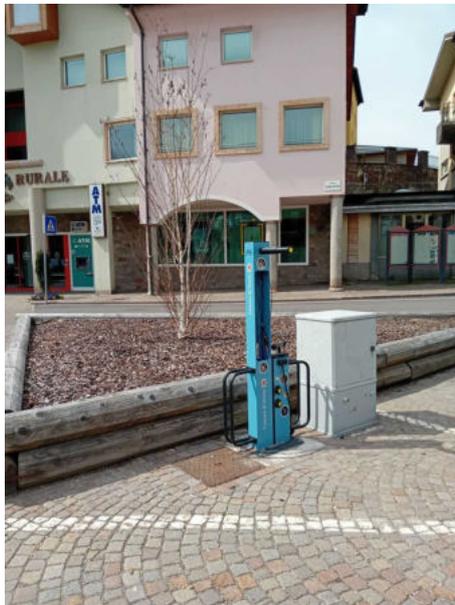
160

Assenza o inadeguatezza di comunicazione su segnaletica verticale

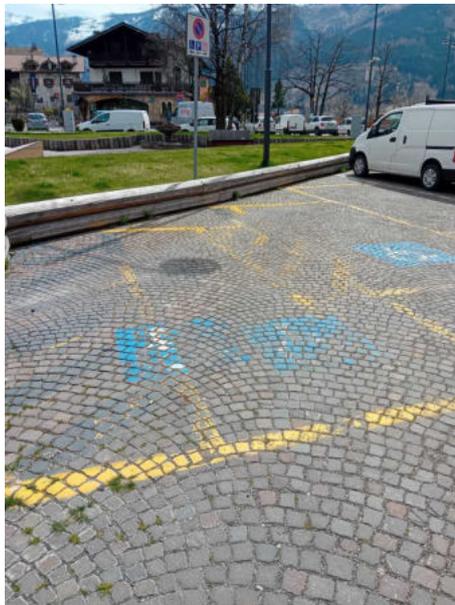
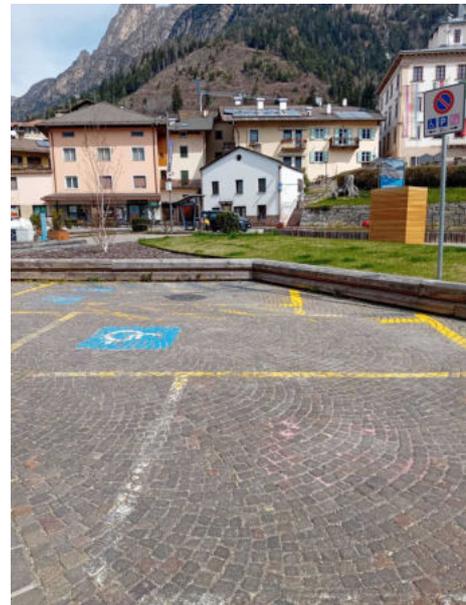
161

Parcheggio riservato ortogonale o longitudinale al percorso pedonale di area inadeguata (dimensioni inferiori a 5x3,20 m) o sprovvisto di segnaletica orizzontale

Adeguamento delle dimensioni dell'area di parcheggio riservato fino a 5x3,20 m mediante nuova verniciatura a terra. L'area dovrà: - essere adeguatamente evidenziata da una segnaletica orizzontale che individua una zona di 170 cm di larghezza, relativa all'ingombro dell'autovettura, ed una seconda, di larghezza minima 150 cm, necessaria al libero movimento dell'utente in fase di trasferimento. Nel caso di parcheggio longitudinale l'adeguamento delle dimensioni sarà fino a 6x3,20 m. Se le dimensioni non consentono la presenza di una seconda zona libera di 150 cm, si opterà per l'area retrostante la vettura come previsto dal codice della strada. La zona pedonale, se non complanare, dovrà sempre essere raccordata mediante scivolo (pendenza max 5%) con il percorso principale.

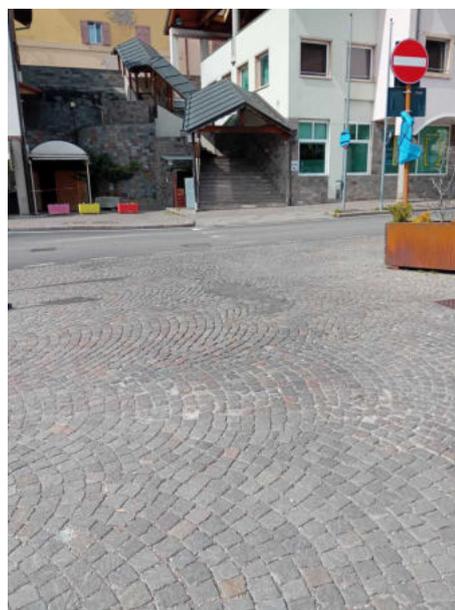
162

Pavimentazione con sconnessioni dovute alle fugature

Rifacimento della fugatura tramite asportazione del materiale sporgente e ripristino del materiale dove mancante, con stilatura adeguata al fine di ottenere perfetta complanarità tra gli elementi costituenti la pavimentazione.

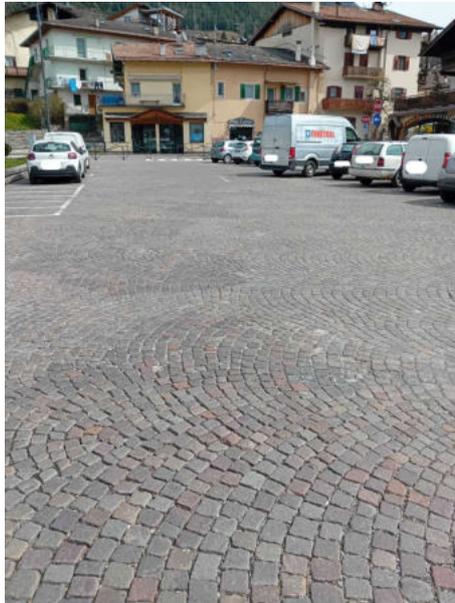
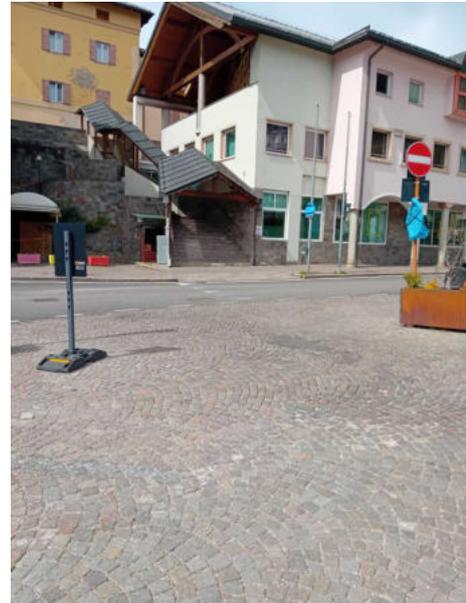
163

Assenza di percorso pedonale a raso in parcheggio

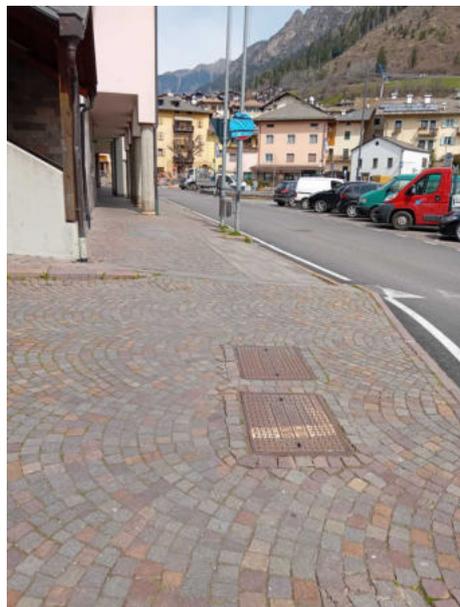
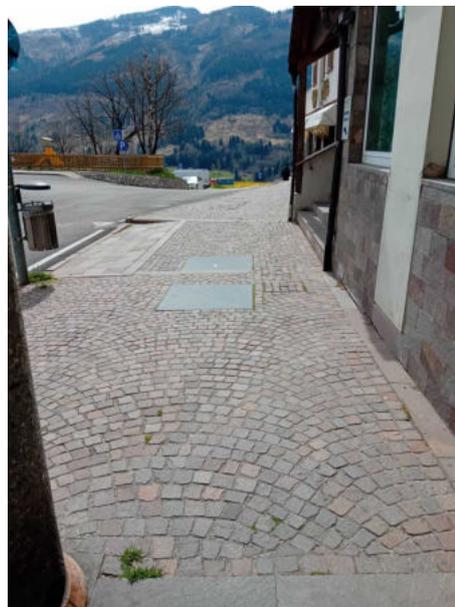
164

Presenza di sconnessioni, buche isolate, deformazioni della pavimentazione esistente, assenza di porzioni di essa

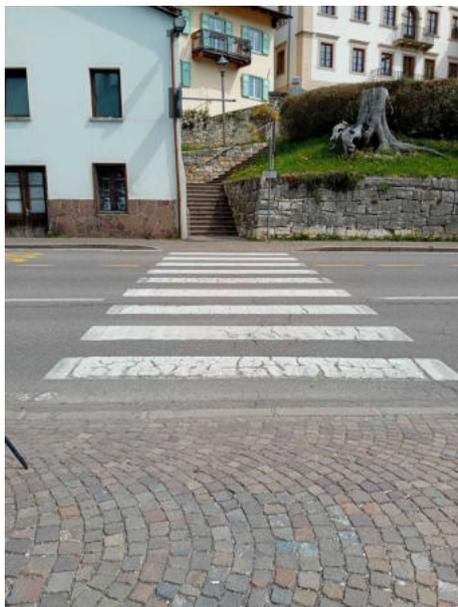
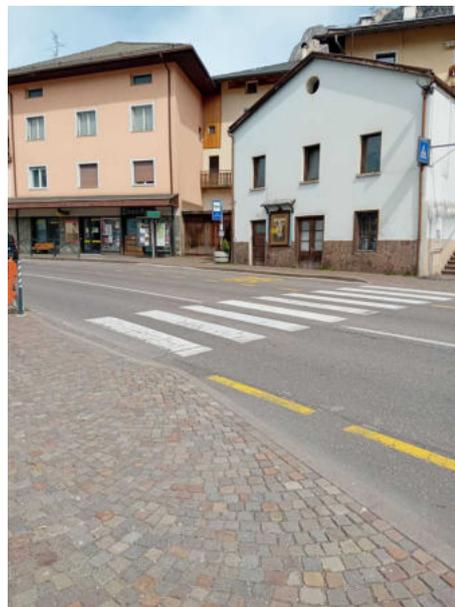
165

Assenza o danneggiamento di segnalazione tattilopiantare per l'intercettazione di attraversamento pedonale

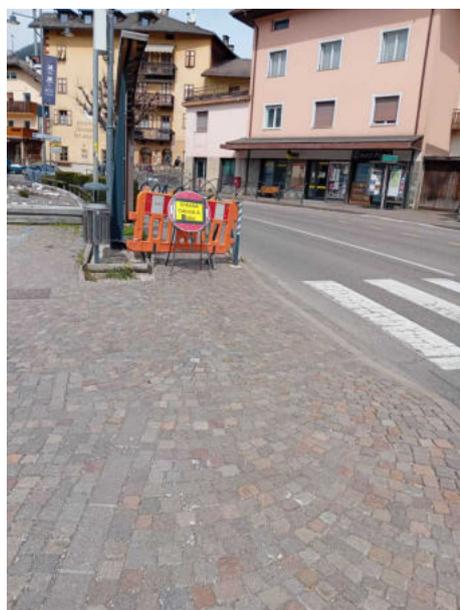
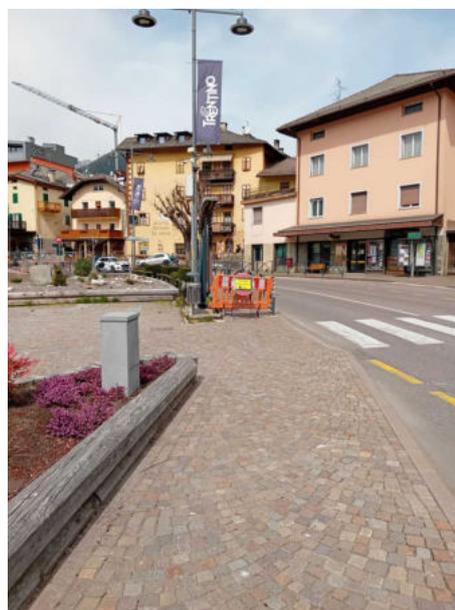
166

Raccordo pedonale inadeguato - presenza pendenze longitudinale e trasversale in prossimità della rampa di raccordo tra il marciapiede e l'attraversamento in carreggiata

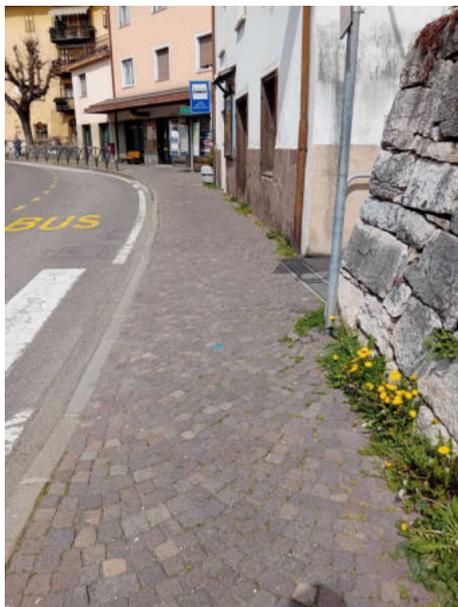
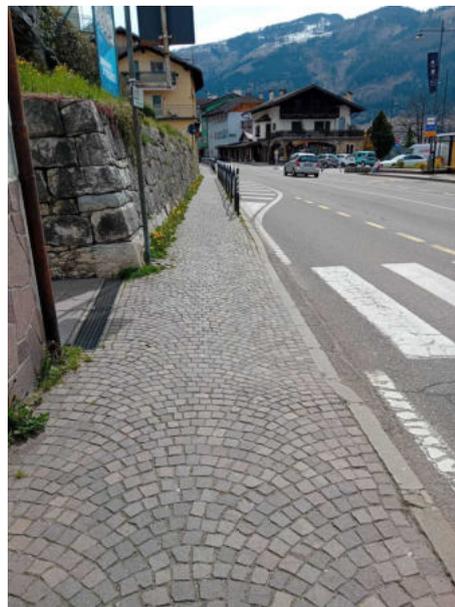
167

Raccordo pedonale inadeguato - presenza pendenze longitudinale e trasversale in prossimità della rampa di raccordo tra il marciapiede e l'attraversamento in carreggiata

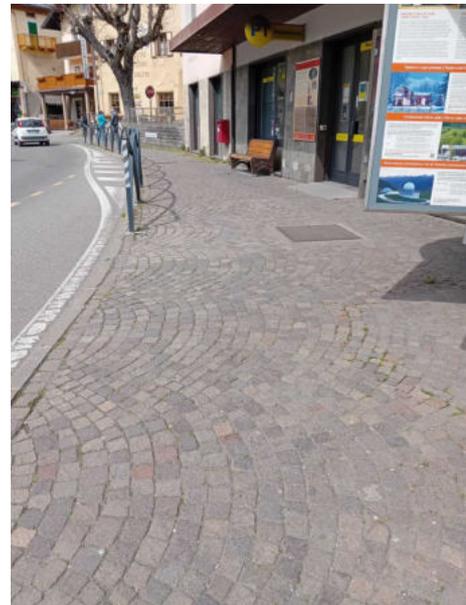
168

Pavimentazione con sconnessioni dovute alle fugature

Rifacimento della fugatura tramite asportazione del materiale sporgente e ripristino del materiale dove mancante, con stilatura adeguata al fine di ottenere perfetta complanarità tra gli elementi costituenti la pavimentazione.

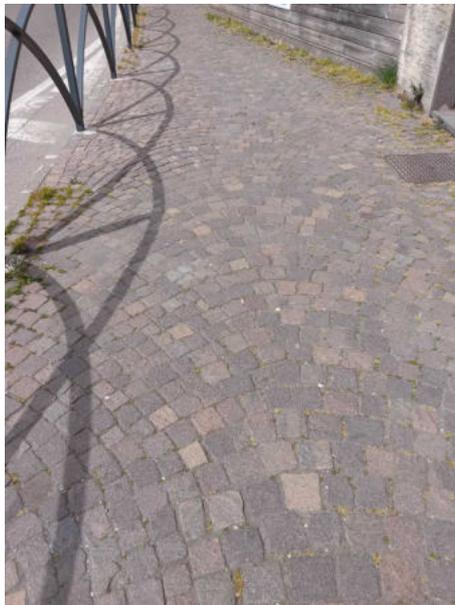
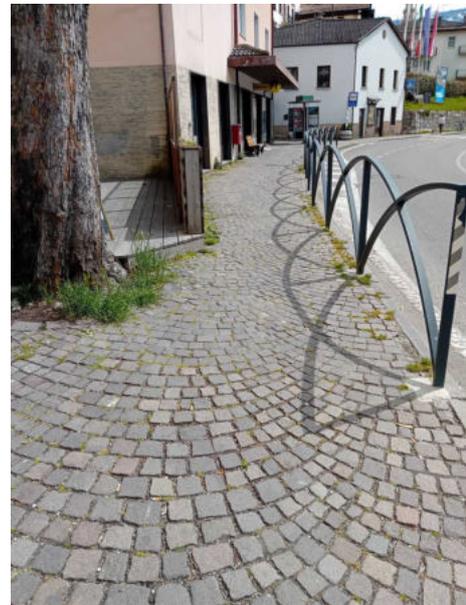
169

Presenza di sconnessioni, buche isolate, deformazioni della pavimentazione esistente, assenza di porzioni di essa

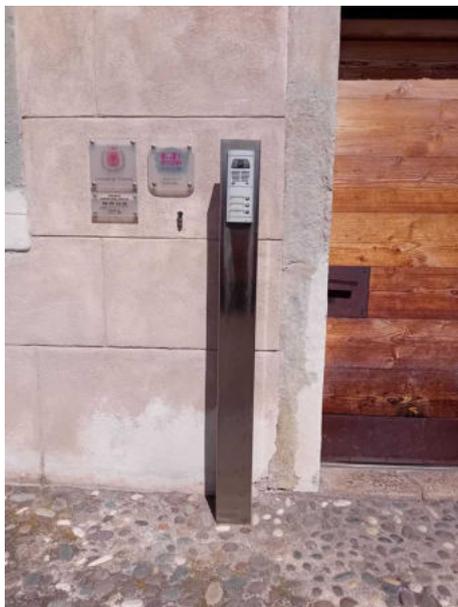
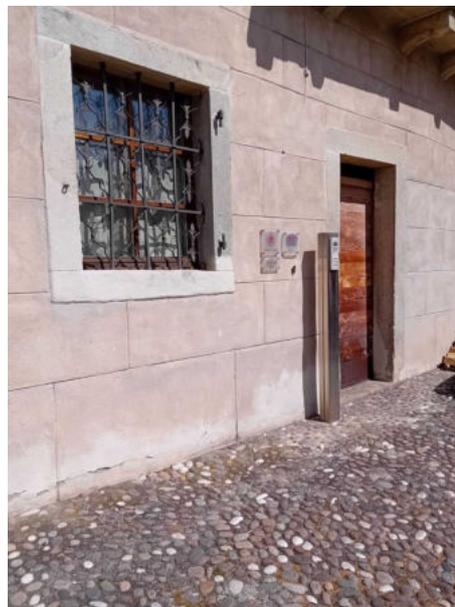
171

Q.03 - *Informazione e comunicazione assente o inadeguata*Descrizione
Barriera*Assenza o inadeguatezza di sistema di chiamata*

Citofono ad altezza eccessiva.

Descrizione
intervento*Spostamento del sistema esistente o installazione di un sistema di chiamata comodo per tutti gli utenti. L'altezza del sistema di chiamata dovrà essere compresa fra i 100 e i 120 cm da terra.*

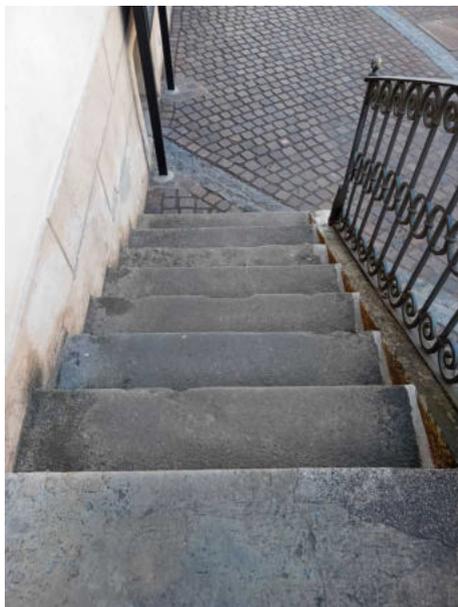
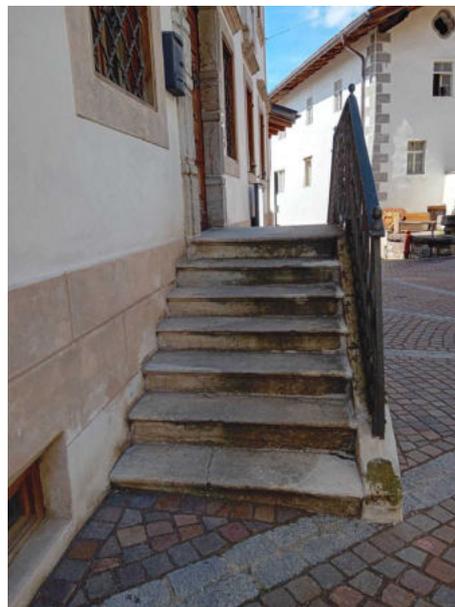
ID	172
Indirizzo

Tipologia barriera	I.01 - Segnalazione tattile e/o ad alto contrasto assente o inadeguata
Descrizione Barriera	Difficoltà di percezione della differenza di quota

Descrizione intervento	Marcatura dello spigolo dei gradini tramite: - applicazione di fascia cromaticamente distinta dalla superficie e di materiale antidrucciolevole, di larghezza minima 10 cm sulle pedate; - evidenziazione cromatica dell'alzata in modo da rendere visibili i gradini durante la salita.
-------------------------------	--

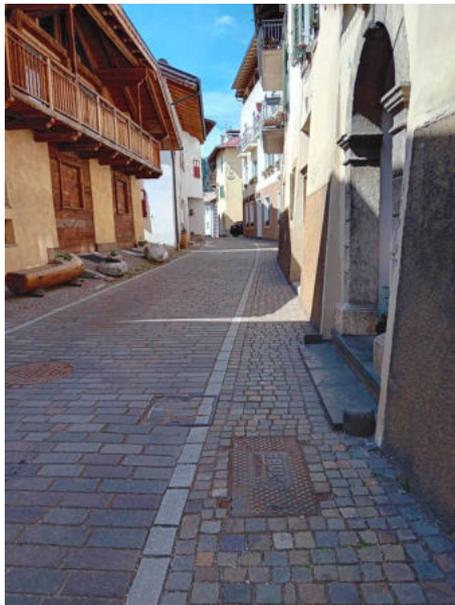
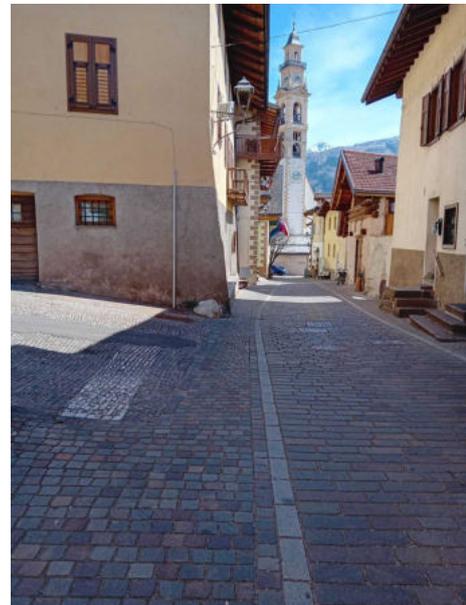
173

Assenza di percorso pedonale a raso

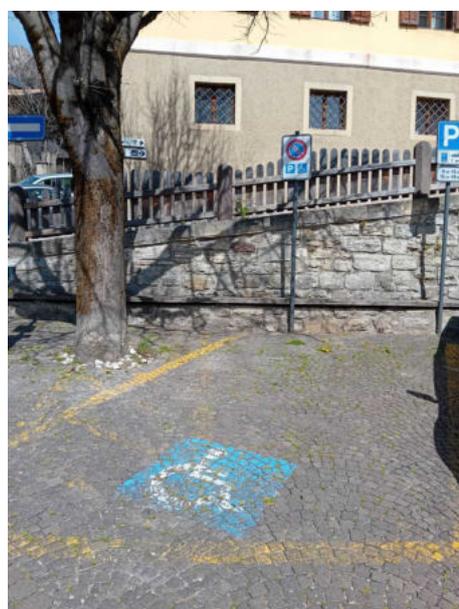
ID	174
Indirizzo	
Tipologia barriera	F.02 - Parcheggio riservato inadeguato
Descrizione Barriera	Parcheggio riservato ortogonale o longitudinale al percorso pedonale di area inadeguata (dimensioni inferiori a 5x3,20 m) o sprovvisto di segnaletica orizzontale
Foto	
Descrizione intervento	Adeguamento delle dimensioni dell'area di parcheggio riservato fino a 5x3,20 m mediante nuova verniciatura a terra. L'area dovrà: - essere adeguatamente evidenziata da una segnaletica orizzontale che individua una zona di 170 cm di larghezza, relativa all'ingombro dell'autovettura, ed una seconda, di larghezza minima 150 cm, necessaria al libero movimento dell'utente in fase di trasferimento. Nel caso di parcheggio longitudinale l'adeguamento delle dimensioni sarà fino a 6x3,20 m. Se le dimensioni non consentono la presenza di una seconda zona libera di 150 cm, si opterà per l'area retrostante la vettura come previsto dal codice della strada. La zona pedonale, se non complanare, dovrà sempre essere raccordata mediante scivolo (pendenza max 5%) con il percorso principale.

Materiale	Segnaletica a terra - vernice
Quantificazione intervento	1 (Numero)
Note integrative	Attenzione alla compattezza della pavimentazione.

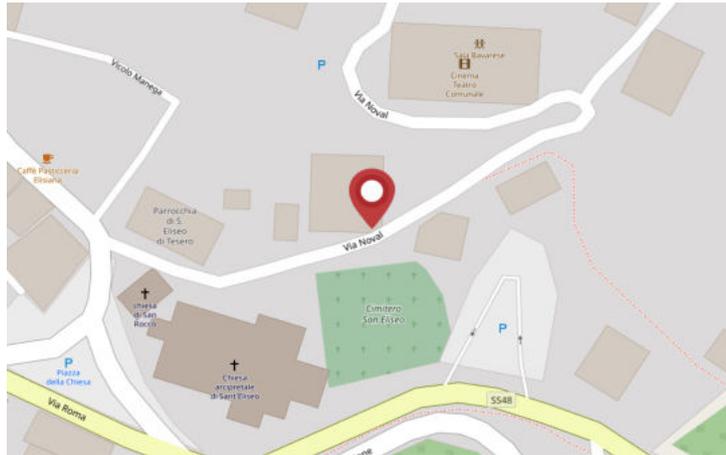
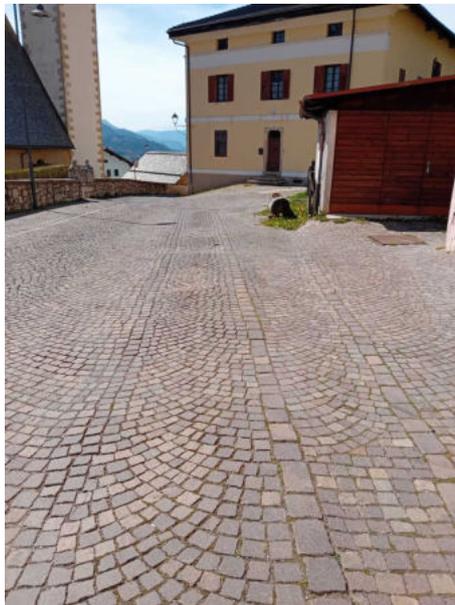
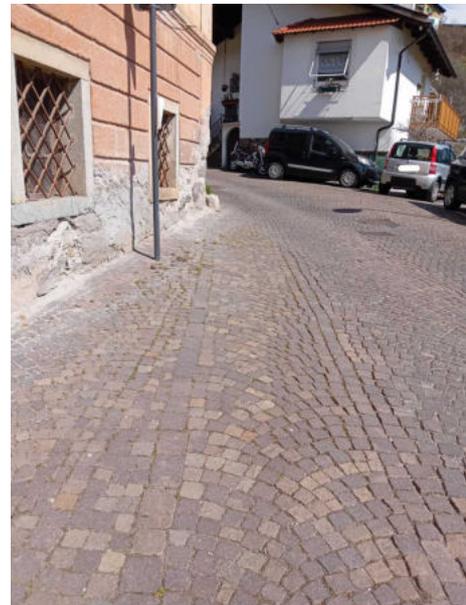
175

Sconnessione generalizzata della pavimentazione

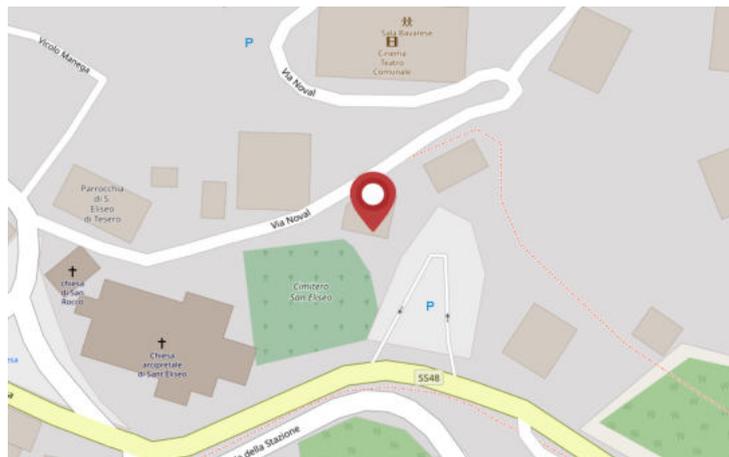
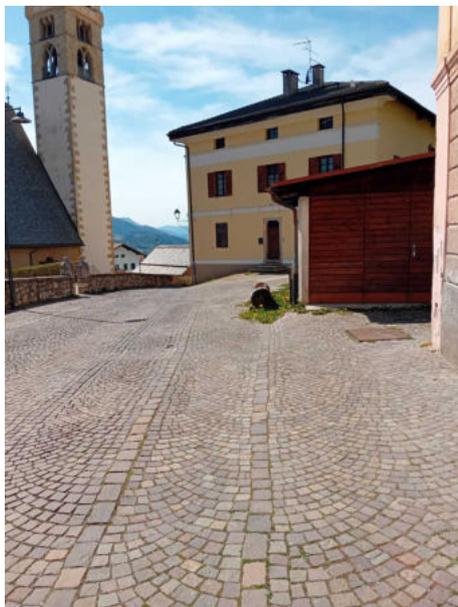
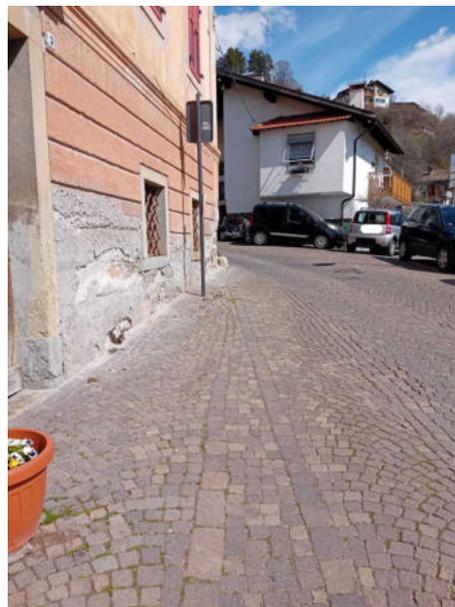
176

Assenza di percorso pedonale a raso

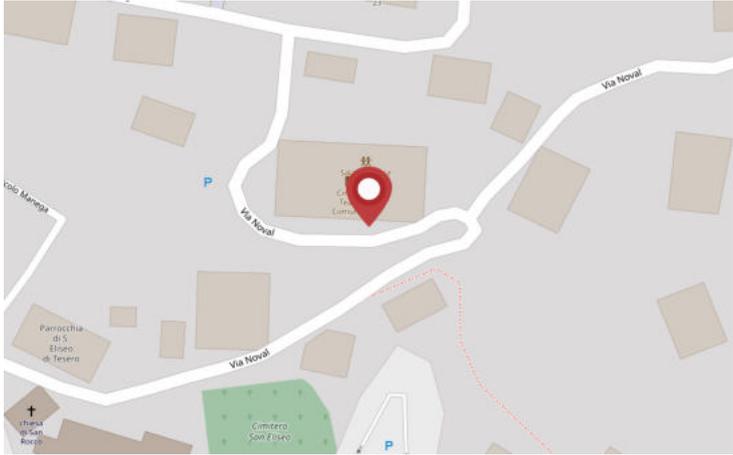
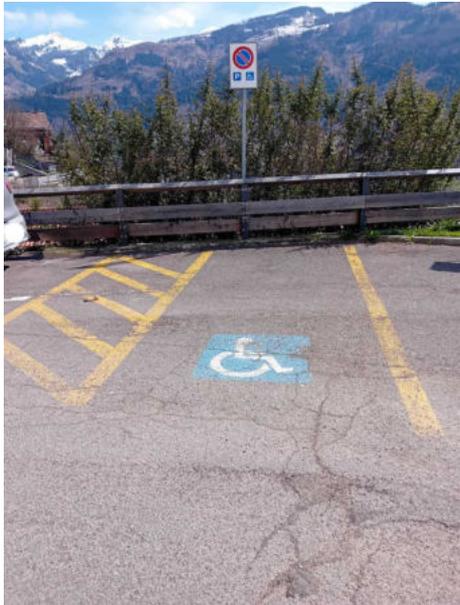
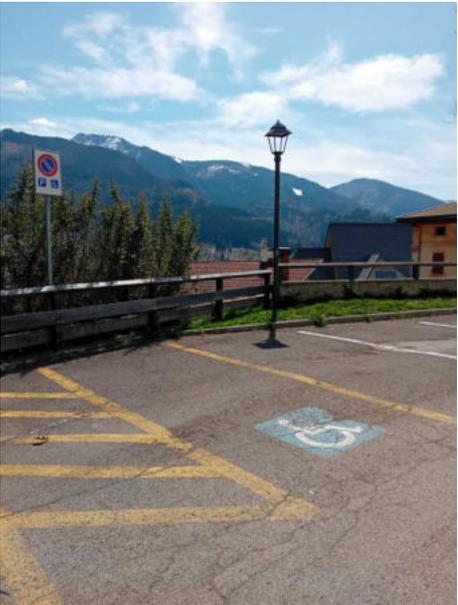
ID	177	
Indirizzo

<p data-bbox="363 658 501 689">NOVAL, via</p>	
Tipologia barriera	F.02 - Parcheggio riservato inadeguato	
Descrizione Barriera	Parcheggio riservato ortogonale o longitudinale al percorso pedonale di area inadeguata (dimensioni inferiori a 5x3,20 m) o sprovvisto di segnaletica orizzontale	
Foto

<p data-bbox="951 1464 1163 1496">Foto d'inquadramento</p>
Descrizione intervento	<p data-bbox="347 1525 1476 1809">Adeguamento delle dimensioni dell'area di parcheggio riservato fino a 5x3,20 m mediante nuova verniciatura a terra. L'area dovrà: - essere adeguatamente evidenziata da una segnaletica orizzontale che individua una zona di 170 cm di larghezza, relativa all'ingombro dell'autovettura, ed una seconda, di larghezza minima 150 cm, necessaria al libero movimento dell'utente in fase di trasferimento. Nel caso di parcheggio longitudinale l'adeguamento delle dimensioni sarà fino a 6x3,20 m. Se le dimensioni non consentono la presenza di una seconda zona libera di 150 cm, si opterà per l'area retrostante la vettura come previsto dal codice della strada. La zona pedonale, se non complanare, dovrà sempre essere raccordata mediante scivolo (pendenza max 5%) con il percorso principale.</p>

Materiale	Segnaletica a terra - vernice	
Quantificazione intervento	1 (Numero)	
Note integrative	Segnaletica da ripristinare.

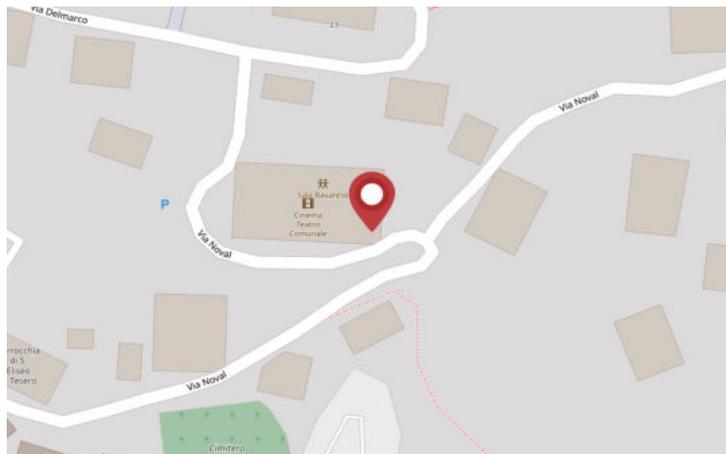
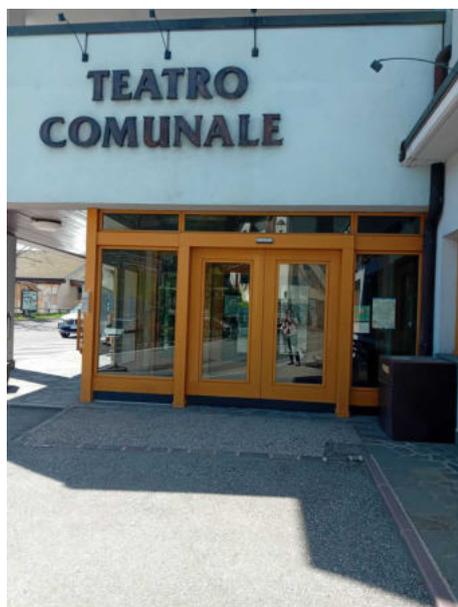
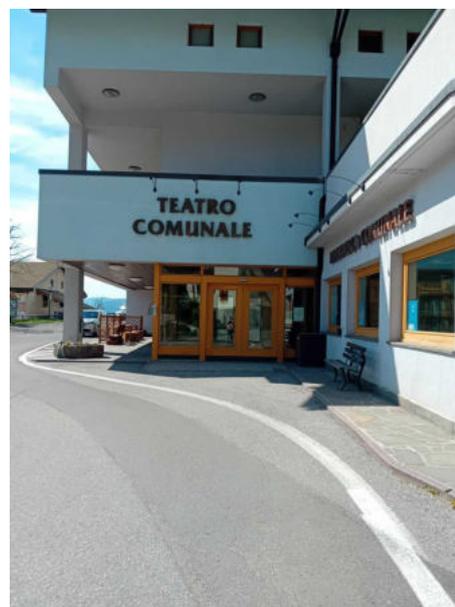
178

Assenza di segnalazione tattilopiantare per l'intercettazione di edificio pubblico/targa tattile

Per la segnalazione dell'ingresso del teatro e della biblioteca.
