COMUNE DI TESERO

**Piano di eliminazione delle barriere architettoniche
fisiche, sensoriali e cognitive**

PEBA

Schede di rilievo

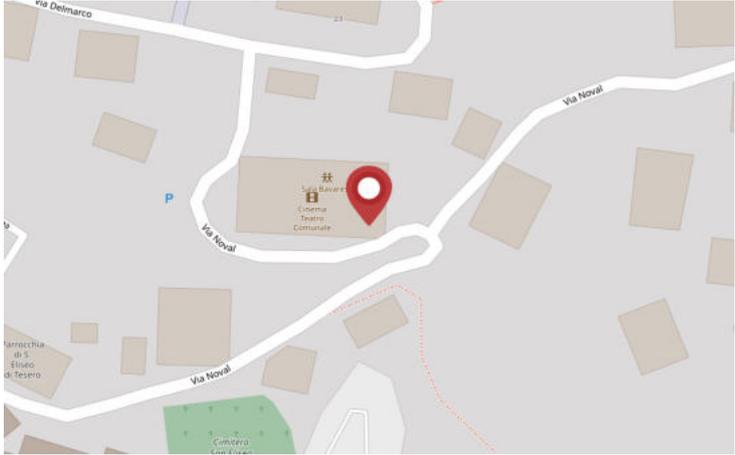
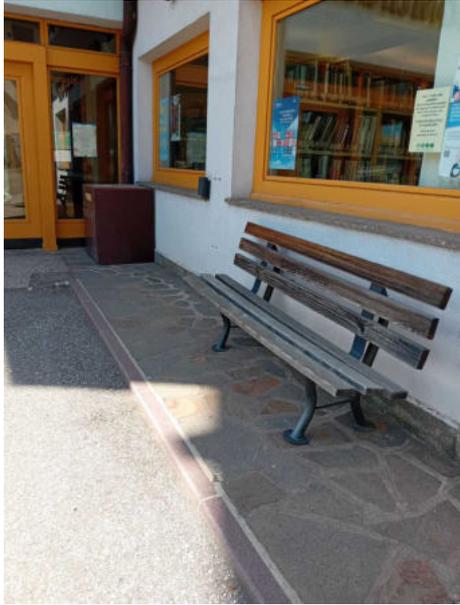
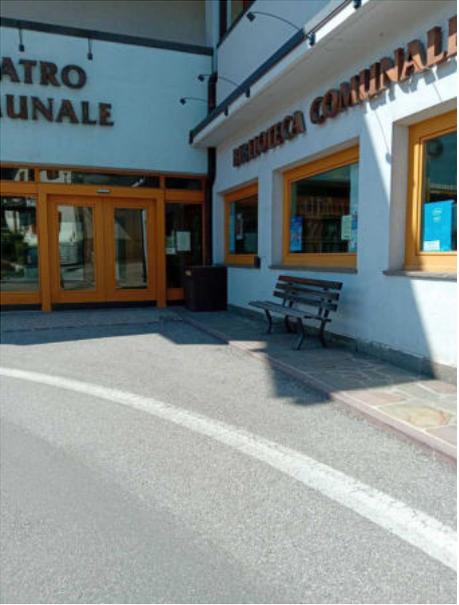
ID	179	
Indirizzo

Tipologia barriera	E.02 - Ostacolo	
Descrizione Barriera	Ostacolo da riposizionare - complesso (dissuasore di sosta/ espositore fisso/ base fissa a corredo di segnaletica verticale/ seduta)	
Foto

Descrizione intervento	Riposizionamento dell'ostacolo in altra sede tale da non intercettare il percorso pedonale che deve mantenere larghezza minima di 120 cm e altezza minima 220 cm.	
Materiale	Altro materiale	
Quantificazione intervento	2 (Numero)	
Note integrative	Panchina e bibliobox

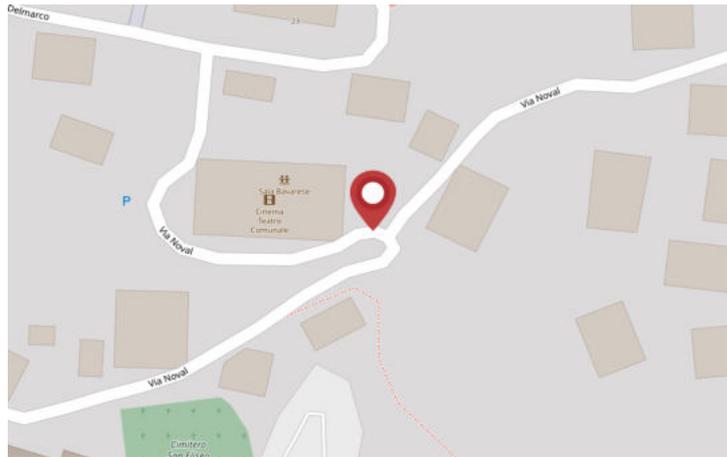
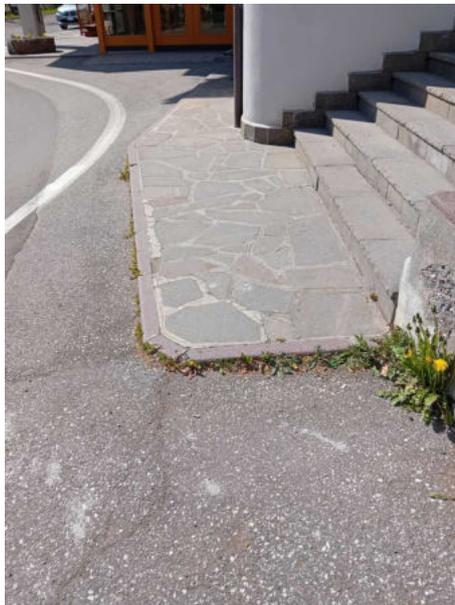
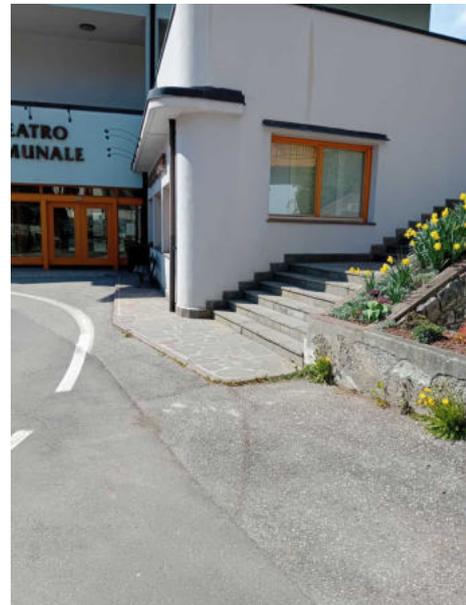
180

Gradino maggiore di 2,5 cm - soluzione a una rampa

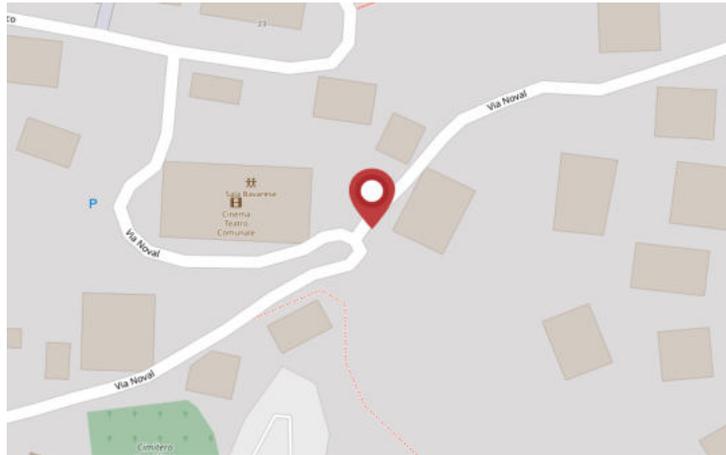
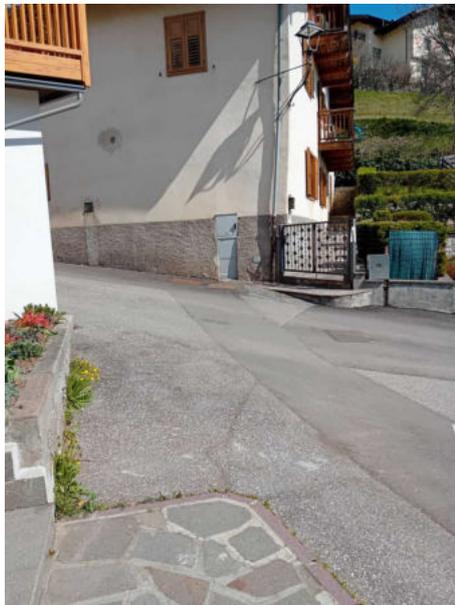
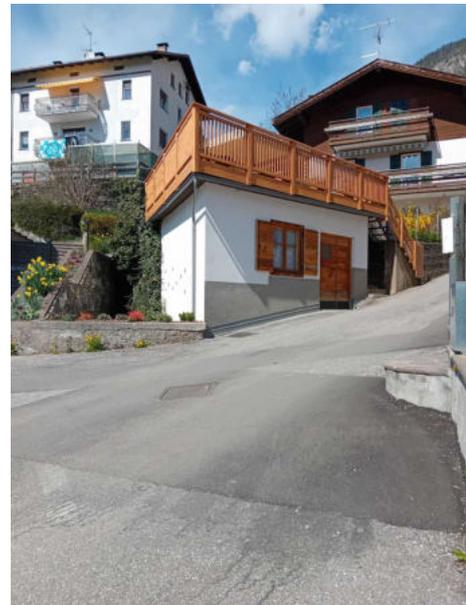
181

Assenza di attraversamento pedonale (a raso)

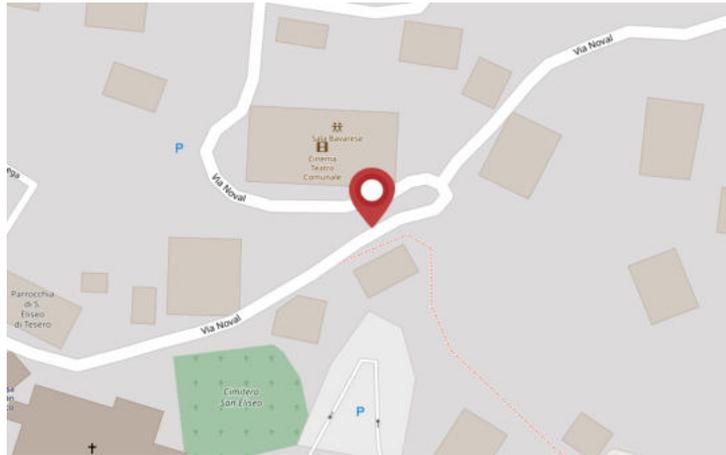
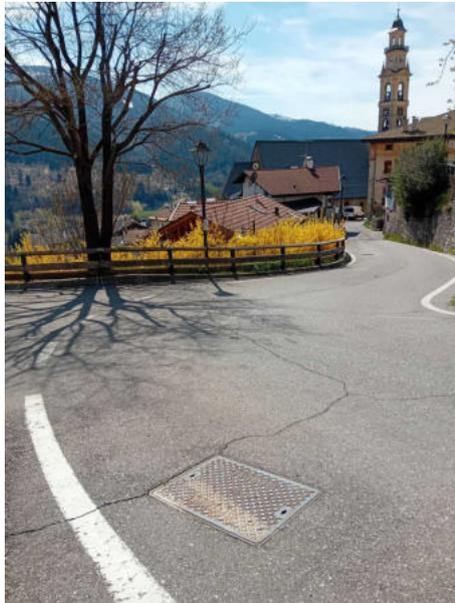
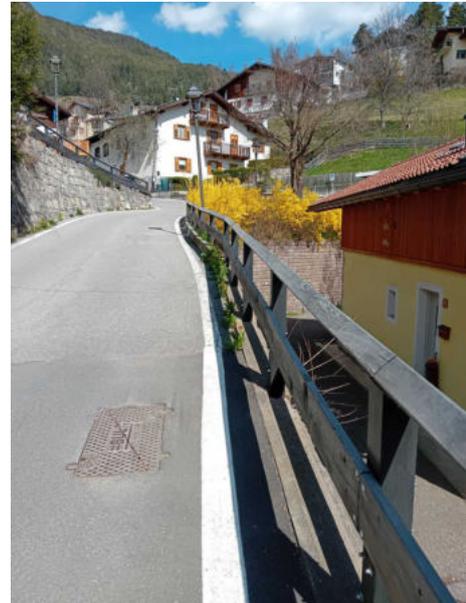
182

Assenza di percorso pedonale a raso

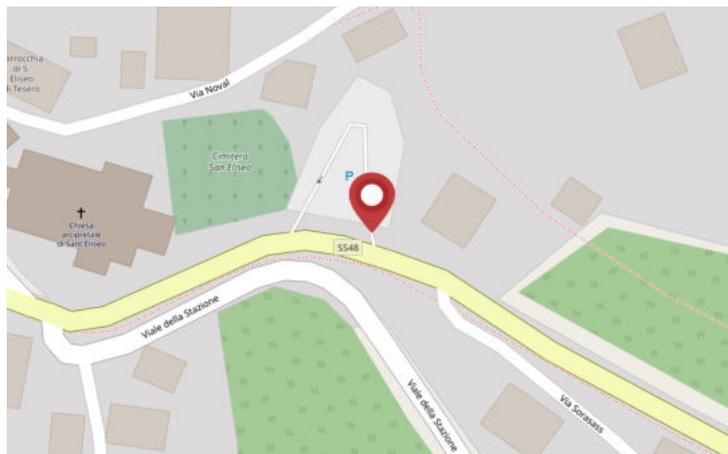
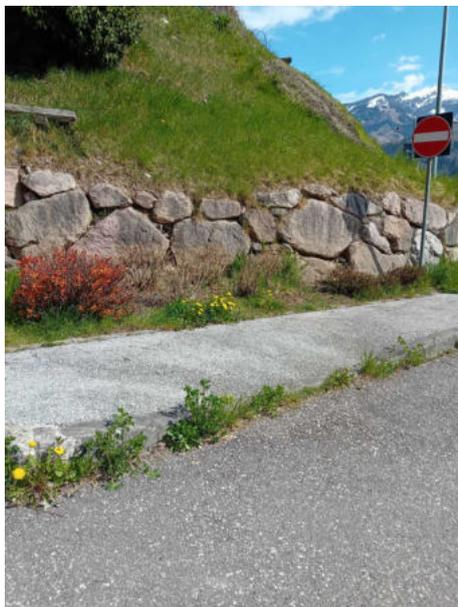
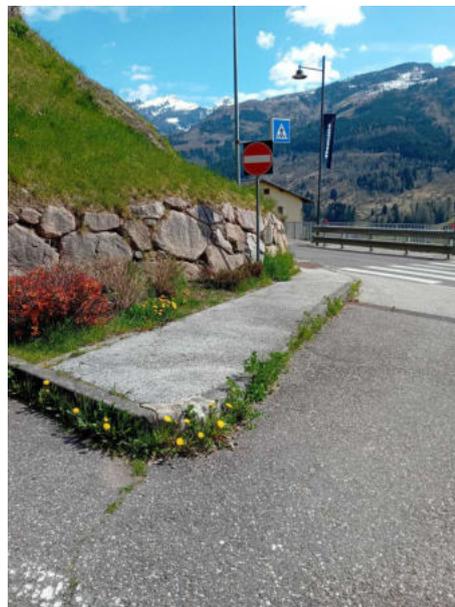
183

Raccordo pedonale inadeguato - presenza pendenze longitudinale e trasversale in prossimità della rampa di raccordo tra il marciapiede e l'attraversamento in carreggiata

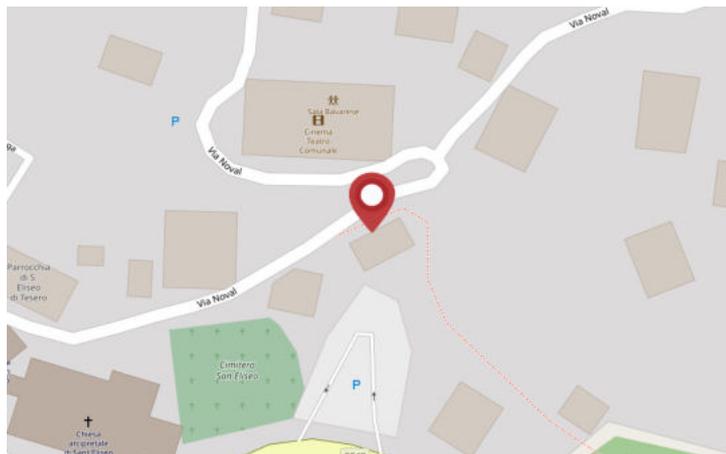
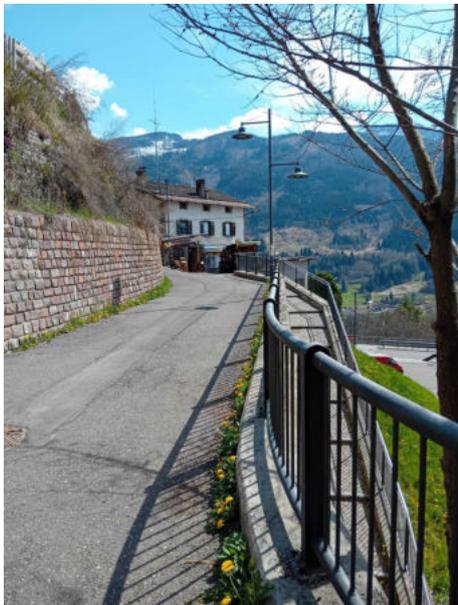
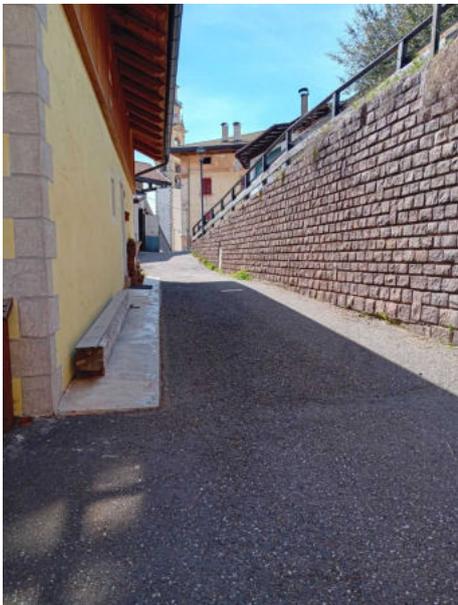
ID	184
Indirizzo

Tipologia barriera	L.01 - Percorso inadeguato o non protetto
Descrizione Barriera	Assenza di percorso pedonale a raso

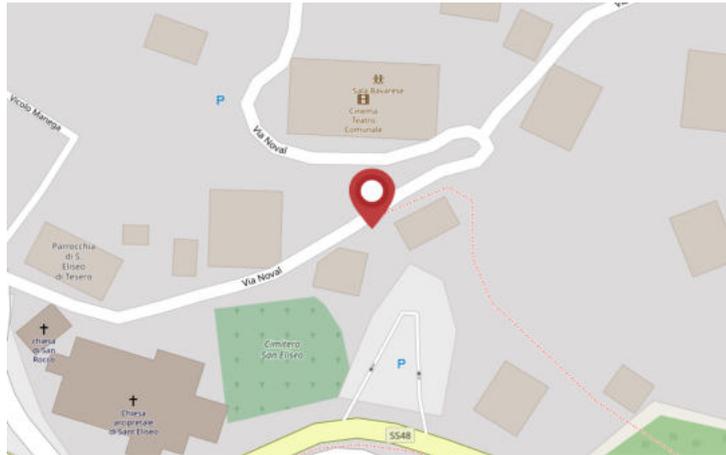
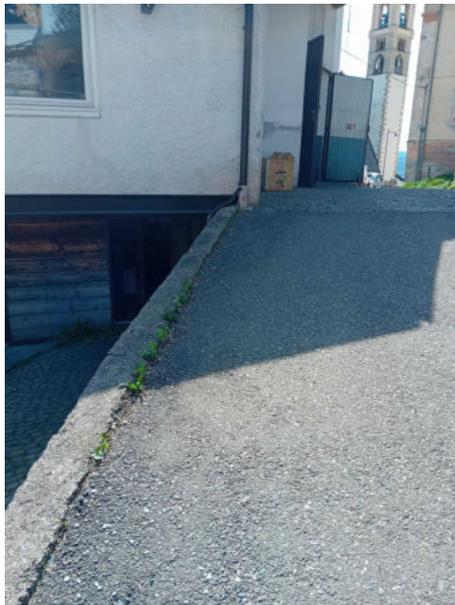
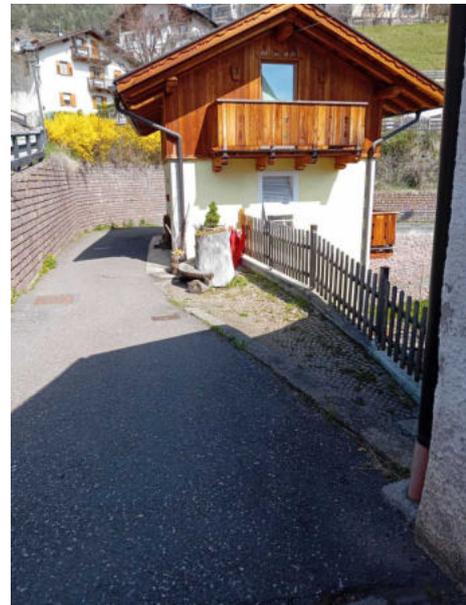
185

*L.06 - Percorso inadeguato o non protetto*Descrizione
Barriera*Assenza di parapetto*

Descrizione
intervento*Inserimento di parapetto con altezza non inferiore a 100 cm e struttura inattraversabile da una sfera di 10 cm di diametro.*

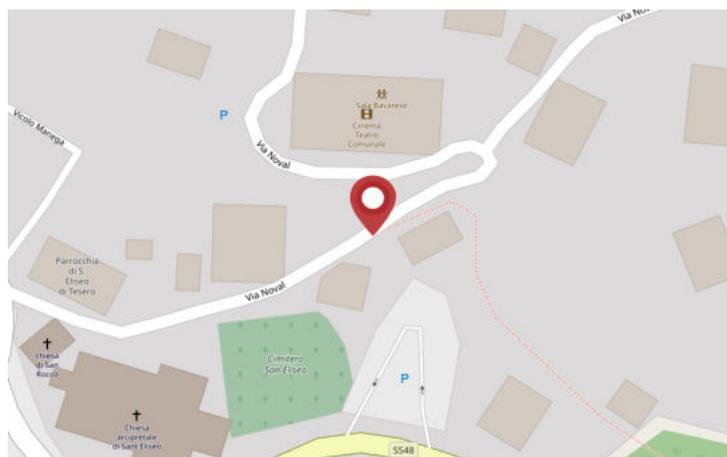
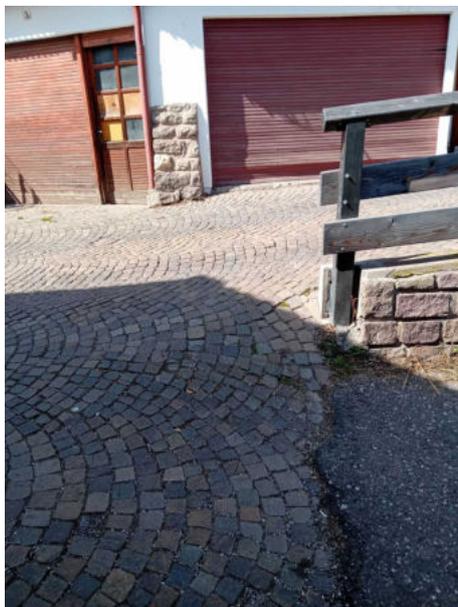
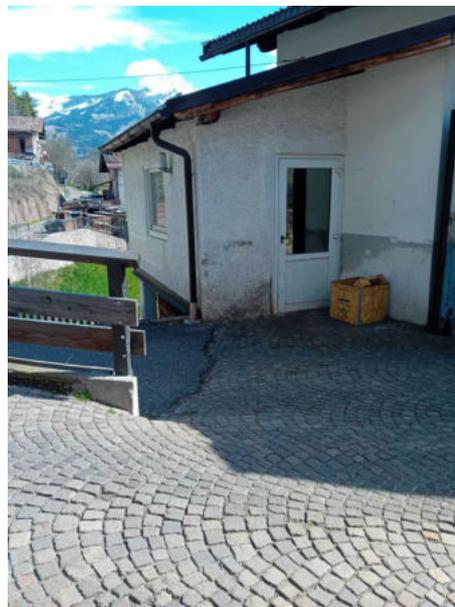
186

Assenza di attraversamento pedonale (a raso)

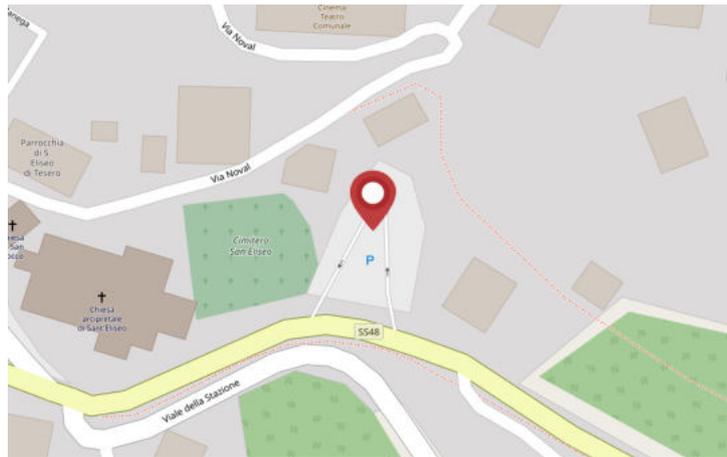
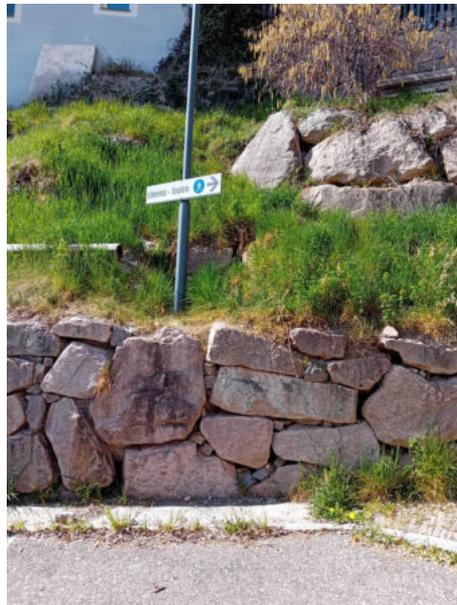
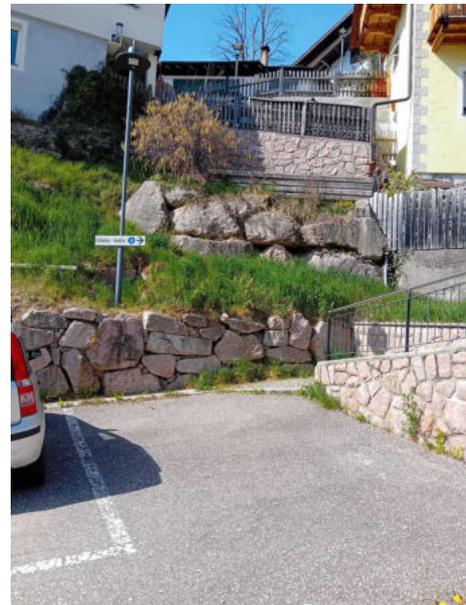
187

Assenza o inadeguatezza di comunicazione su segnaletica verticale

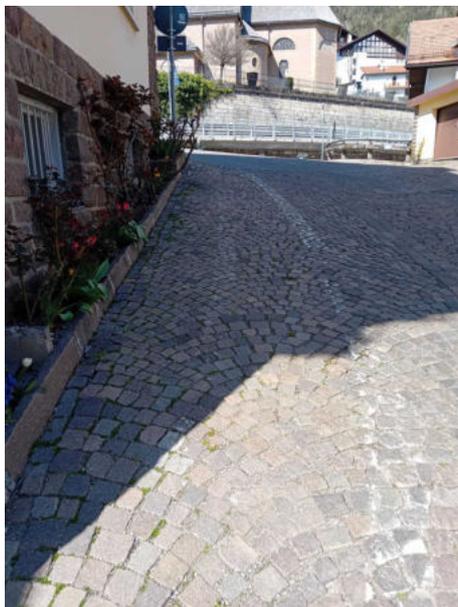
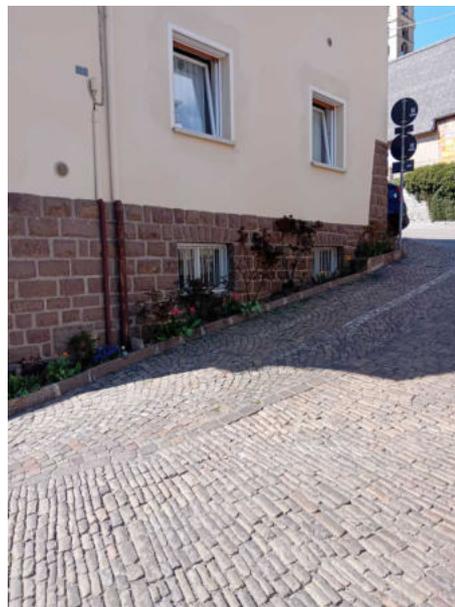
188

Sconnessione generalizzata della pavimentazione

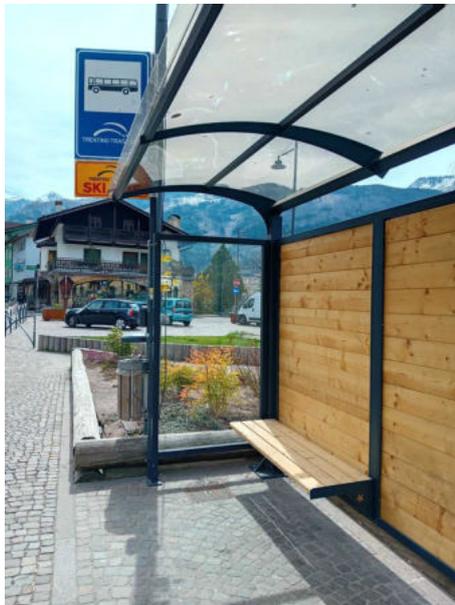
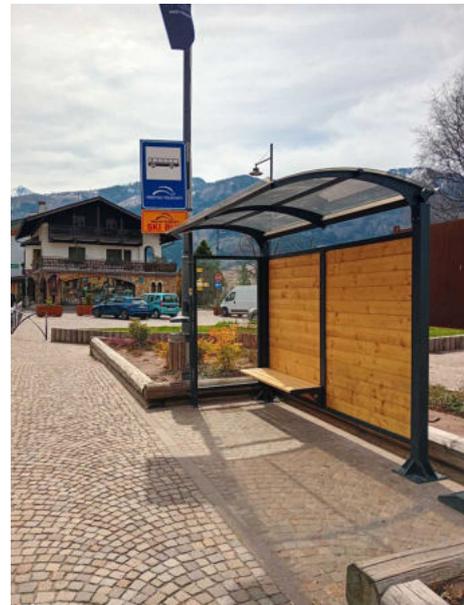
189

Assenza o inadeguatezza delle informazioni acustiche

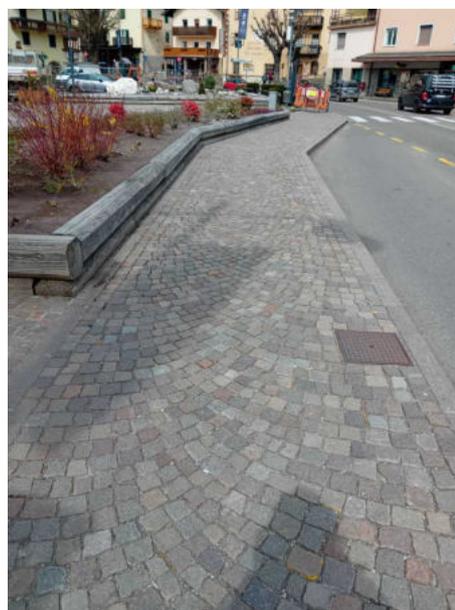
190

Pavimentazione con sconnessioni dovute alle fugature

Rifacimento della fugatura tramite asportazione del materiale sporgente e ripristino del materiale dove mancante, con stilatura adeguata al fine di ottenere perfetta complanarità tra gli elementi costituenti la pavimentazione.

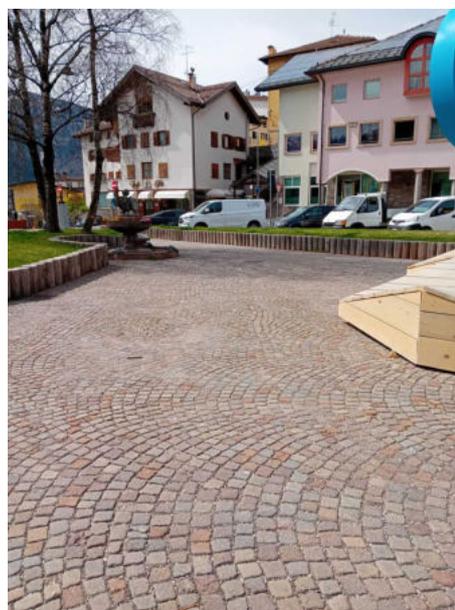
191

Pavimentazione con sconnessioni dovute alle fugature

Rifacimento della fugatura tramite asportazione del materiale sporgente e ripristino del materiale dove mancante, con stilatura adeguata al fine di ottenere perfetta complanarità tra gli elementi costituenti la pavimentazione.

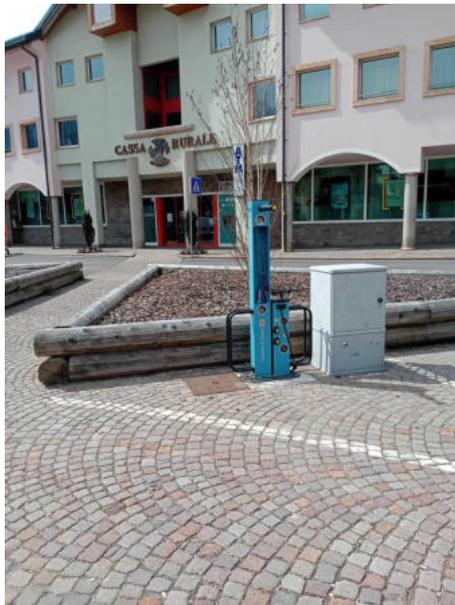
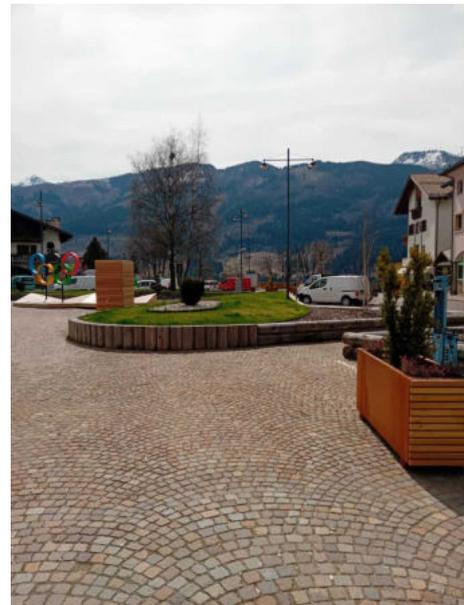
192

Modello di fontanella non accessibile o assente

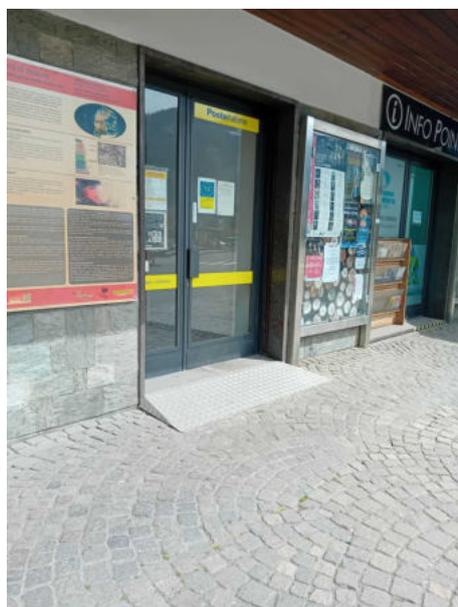
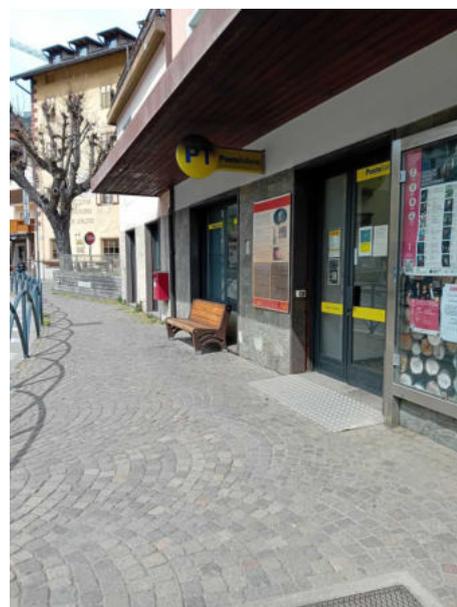
193

Assenza di segnalazione tattilopiantare per l'intercettazione di edificio pubblico/targa tattile

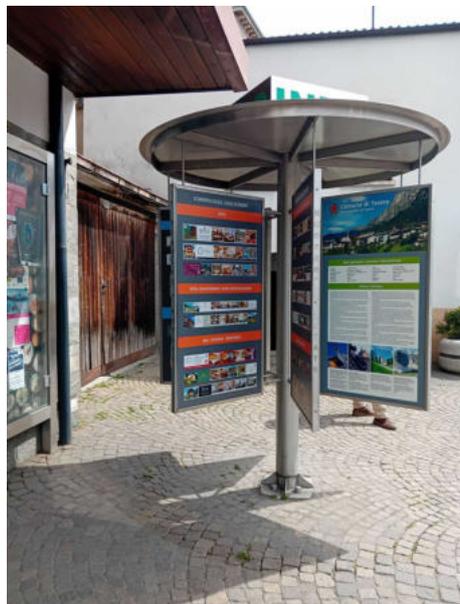
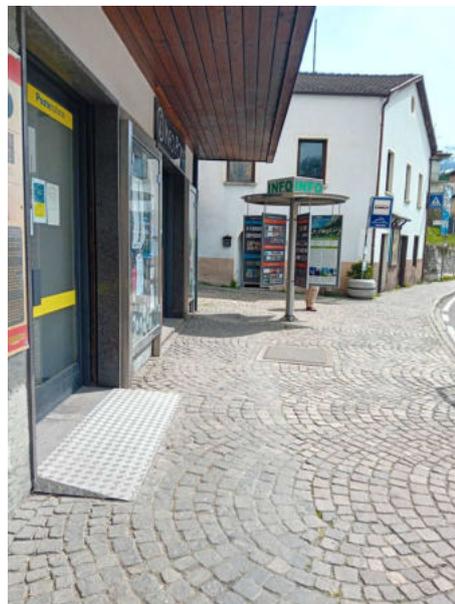
194

Ostacolo da schermare e segnalare (cassetta postale/impianto semaforico/palo di illuminazione/parchimetro/pensilina)

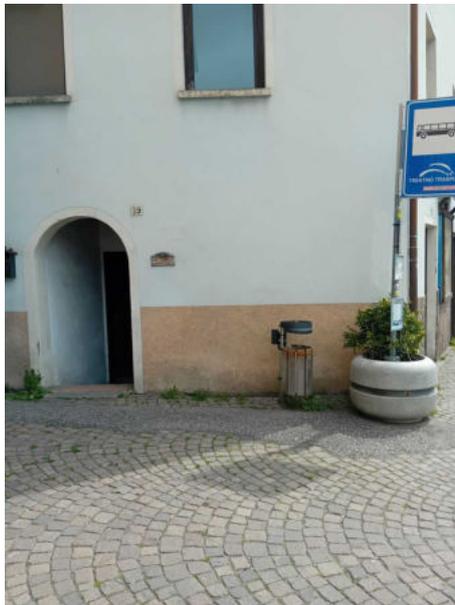
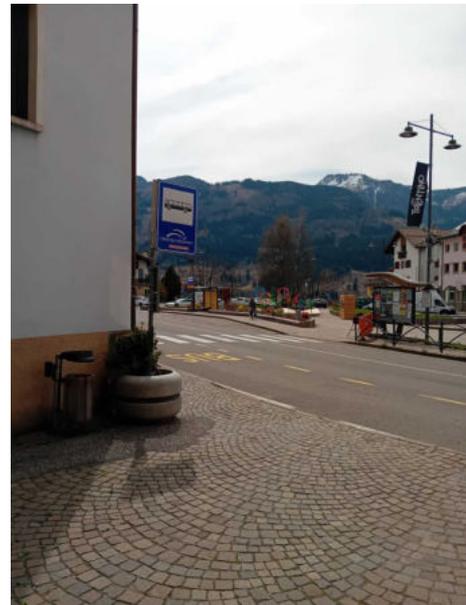
195

Assenza di una pensilina a protezione della fermata del trasporto pubblico

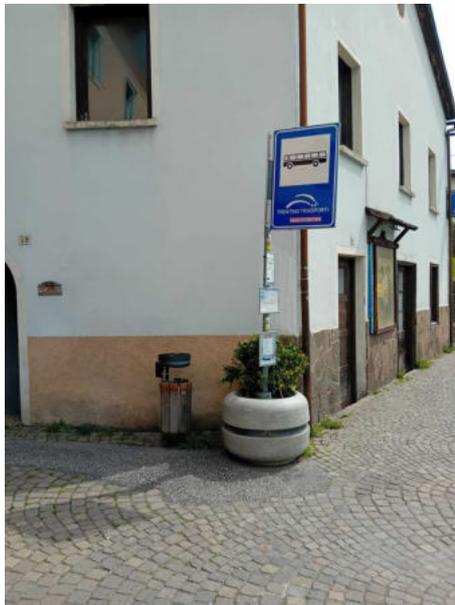
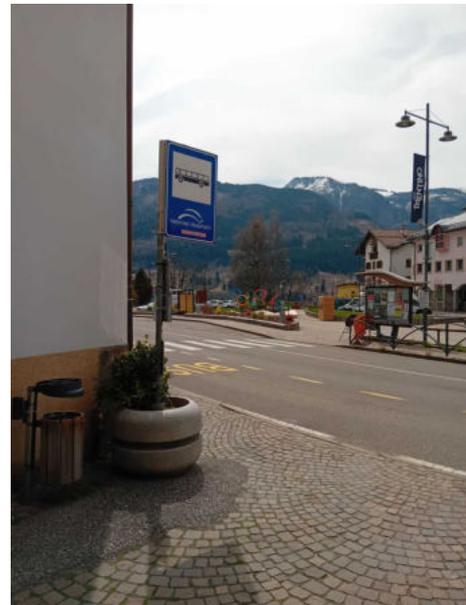
196

Assenza o inadeguatezza delle informazioni acustiche

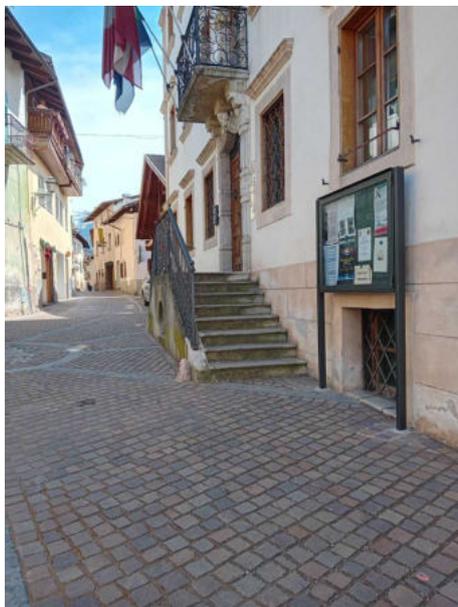
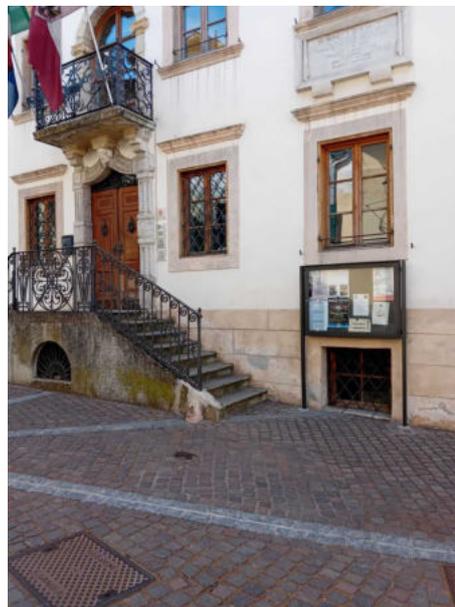
197

*H.05 - Segnaletica tattilopiantare assente o inadeguata*Descrizione
Barriera*Assenza di segnalazione tattilopiantare per l'intercettazione di edificio pubblico/targa tattile*

Descrizione
intervento*Inserimento di segnalazione tattilopiantare costituita da codice di direzione rettilinea di larghezza 60 cm con funzione di orientamento. Il percorso tattile termina con codice di attenzione/servizio, ossia una striscia di 40 cm di profondità posta in prossimità dell'elemento da segnalare.*

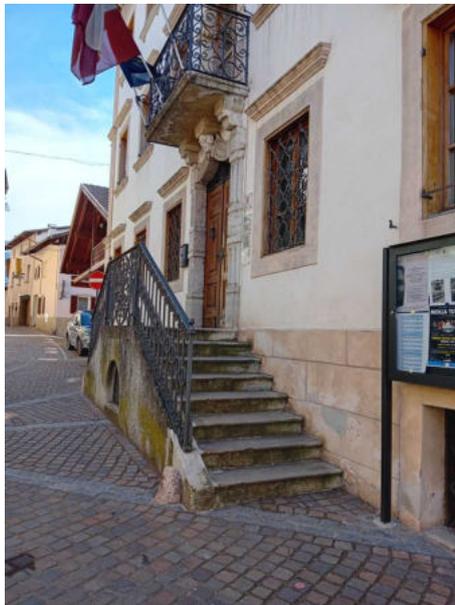
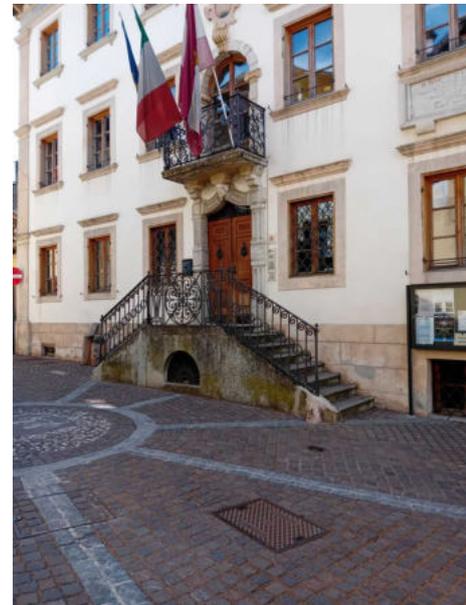
198

Assenza o inadeguatezza di comunicazione multicanale in prossimità di pubblico servizio/edificio

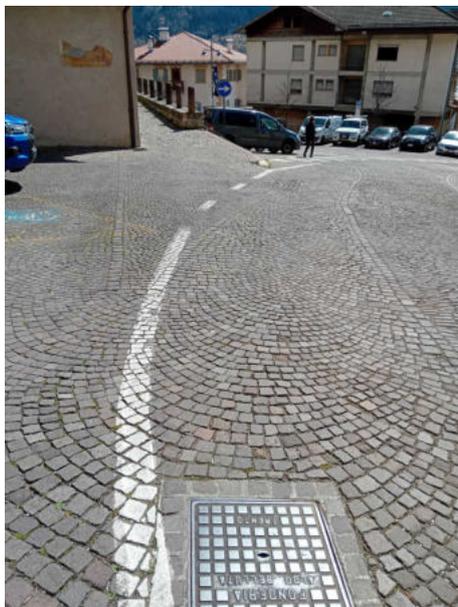
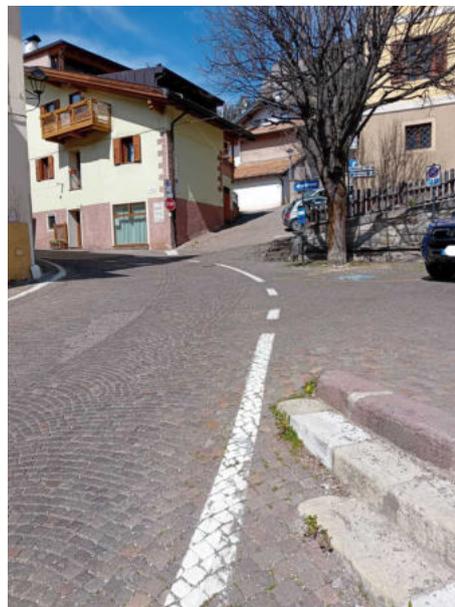
199

Assenza di percorso pedonale a raso

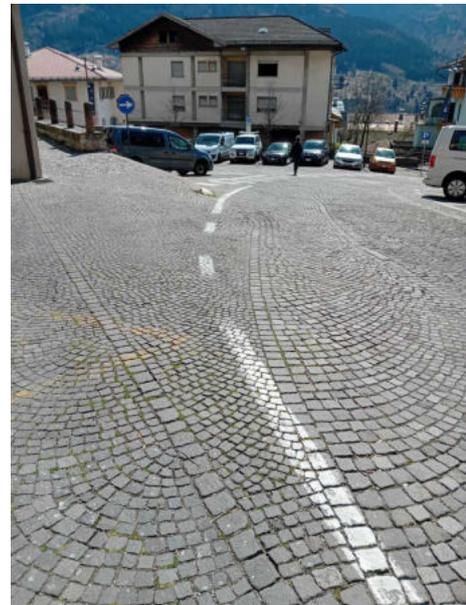
200

Pavimentazione con sconnessioni dovute alle fugature

Rifacimento della fugatura tramite asportazione del materiale sporgente e ripristino del materiale dove mancante, con stilatura adeguata al fine di ottenere perfetta complanarità tra gli elementi costituenti la pavimentazione.

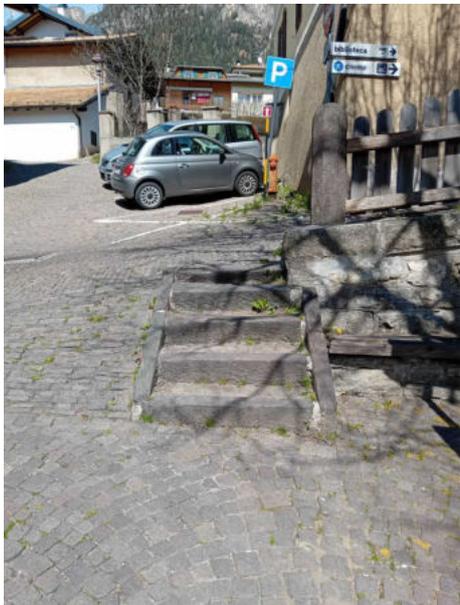
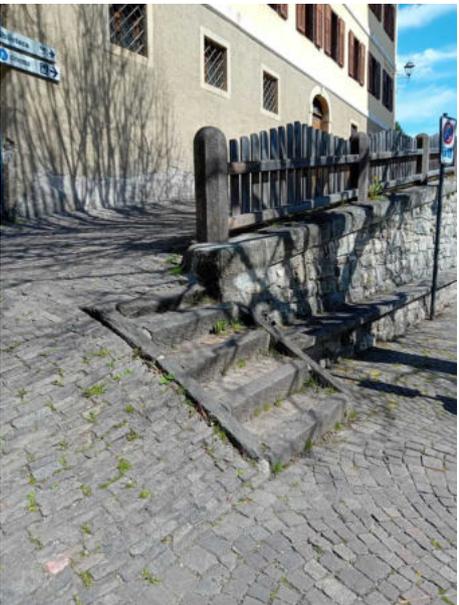
ID	201
Indirizzo

<p>DELLA CHIESA, piazza</p>
Tipologia barriera	L.08 - Percorso inadeguato o non protetto
Descrizione Barriera	Assenza di corrimano ad uno o entrambi i lati della scala
Foto	<div style="display: flex; justify-content: space-around;"> <div data-bbox="347 842 807 1447">

<p>Foto d'inquadramento</p> </div> </div>
Descrizione intervento	<p>Inserimento di corrimano visivamente percepibile anche a distanza da parte di persone ipovedenti con le seguenti caratteristiche: - sezione con diametro pari a 40 mm; - altezza compresa fra 90 e 100 cm; - prolungamento di 30 cm oltre la fine del percorso in pendenza; - distanza fra corrimano e parete compresa fra 4 e 5 cm. Nel caso di maggior uso da parte di bambini il corrimano dovrà avere: - sezione non superiore a 30 mm; - altezza compresa tra 60 e 75 cm. In caso di utenza mista si consiglia l'utilizzo di doppio corrimano posto alle due altezze.</p>

Materiale	Corrimano
Quantificazione intervento	4 (Metri lineari)
Note integrative	Sui due lati.

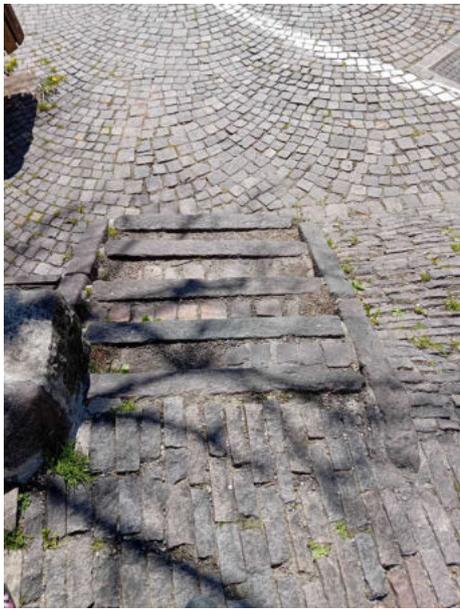
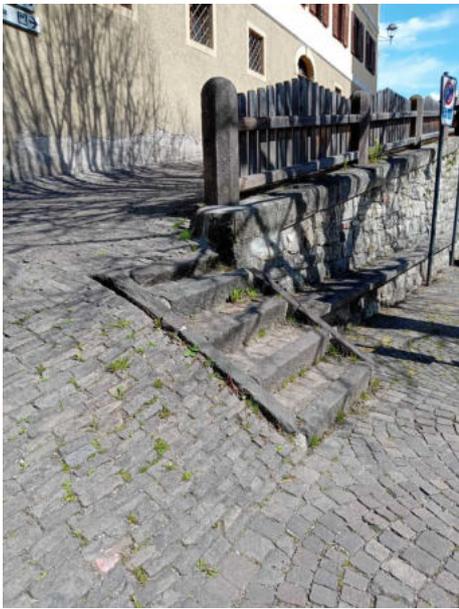
<p>DELLA CHIESA, piazza</p>
Tipologia barriera	N.01 - Pavimentazione inadeguata
Descrizione Barriera	<i>Presenza di sconnessioni, buche isolate, deformazioni della pavimentazione esistente, assenza di porzioni di essa</i>
Foto	<div style="display: flex; justify-content: space-around;"> <div data-bbox="347 842 807 1451">

<p>Foto d'inquadramento</p> </div> </div>
Descrizione intervento	<i>Adeguamento della pavimentazione dissestata tramite demolizione e rifacimento del tappetino d'usura o sostituzione di parte di essa, con finitura tale da rendere il piano di calpestio perfettamente complanare e raccordato adeguatamente alla pavimentazione esistente.</i>
Materiale	Porfido
Quantificazione intervento	1.2 x 1.3 = 1.56 (Metri quadri)
Note integrative	Sconnessioni sulle scale.

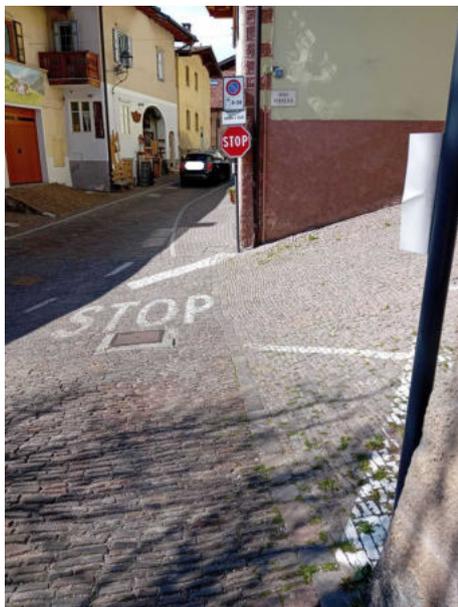
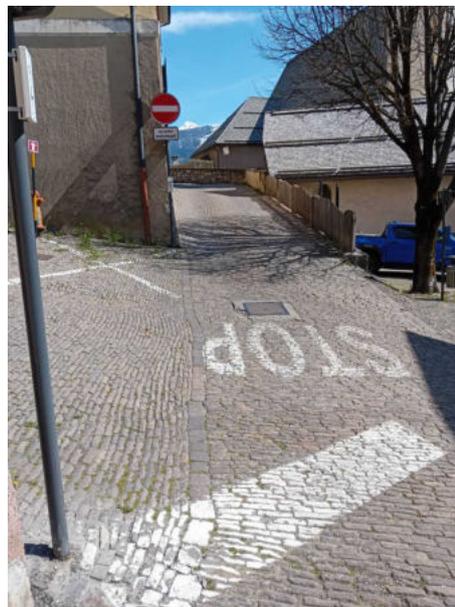
203

C.01 - Attraversamento pedonale assente o inadeguato

Assenza di attraversamento pedonale (a raso)

Strisce zebrastrade, borchie

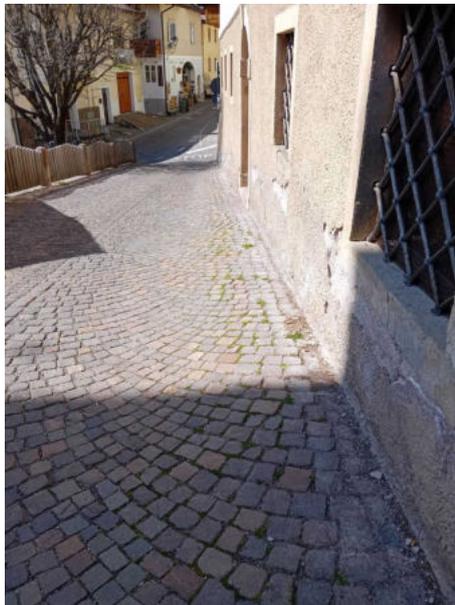
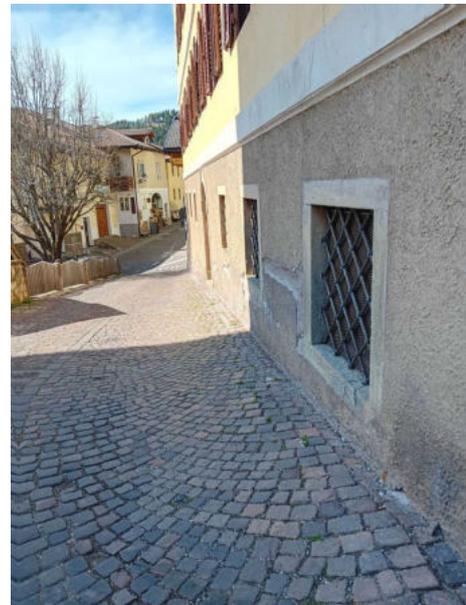
204

Pendenza trasversale eccessiva

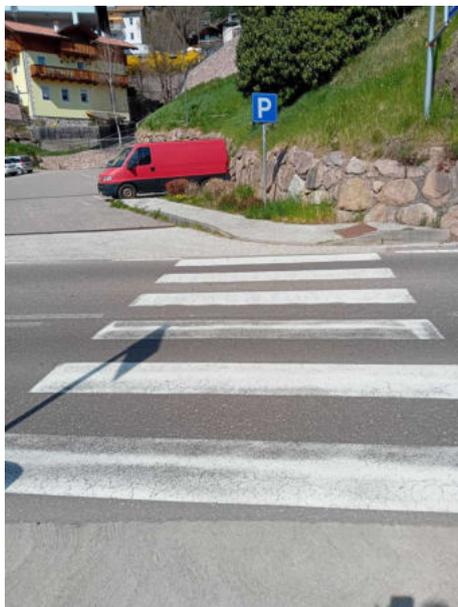
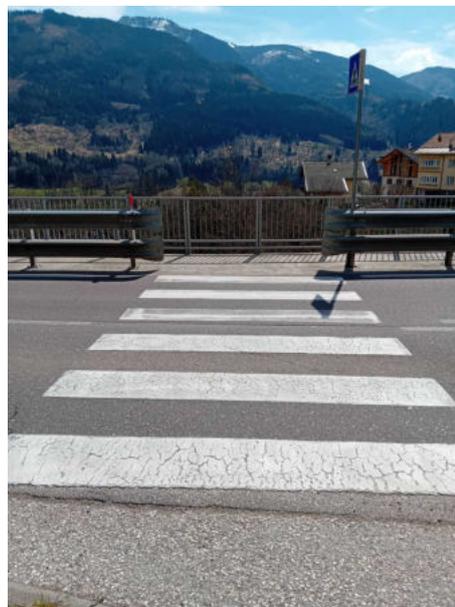
205

Assenza o danneggiamento di segnalazione tattilopiantare per l'intercettazione di attraversamento pedonale

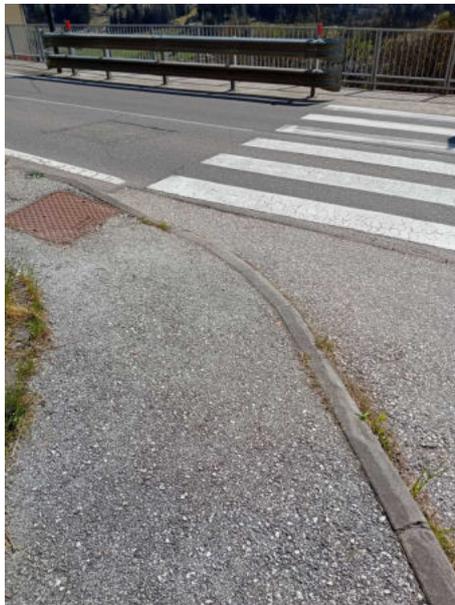
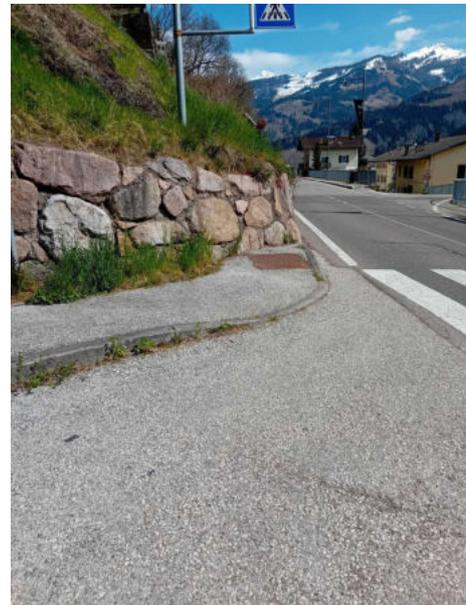
206

Raccordo pedonale inadeguato - presenza pendenze longitudinale e trasversale in prossimità della rampa di raccordo tra il marciapiede e l'attraversamento in carreggiata

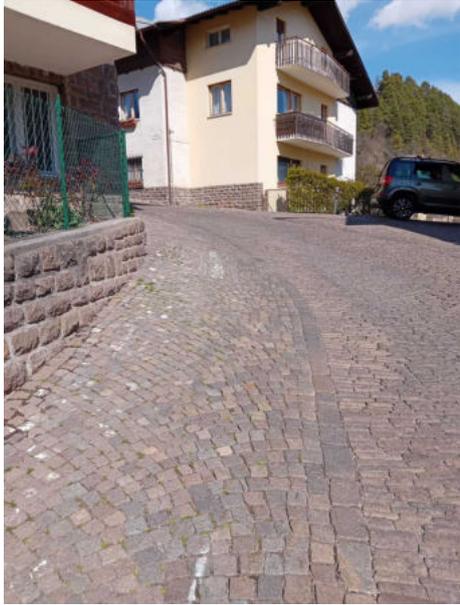
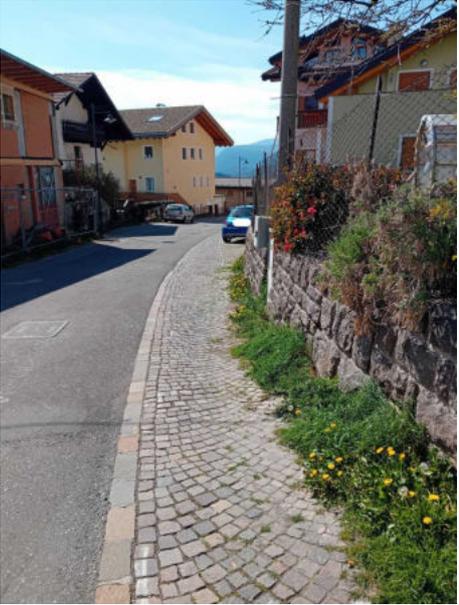
ID	207	
Indirizzo

Tipologia barriera	L.01 - Percorso inadeguato o non protetto	
Descrizione Barriera	Assenza di percorso pedonale a raso	
Foto

Descrizione intervento	<p><i>Delimitazione di porzione del percorso riservata ai pedoni tramite realizzazione di segnaletica con riga bianca su pavimentazione in bitume, di larghezza 12-15 cm, finalizzata ad aumentarne il livello di sicurezza in ambiti caratterizzati da scarso traffico veicolare. La pavimentazione da delimitare deve risultare compatta e omogenea e avere pendenza trasversale non superiore all'1%.</i></p>	
Materiale	Segnaletica a terra - vernice	
Quantificazione intervento	182 (Metri lineari)

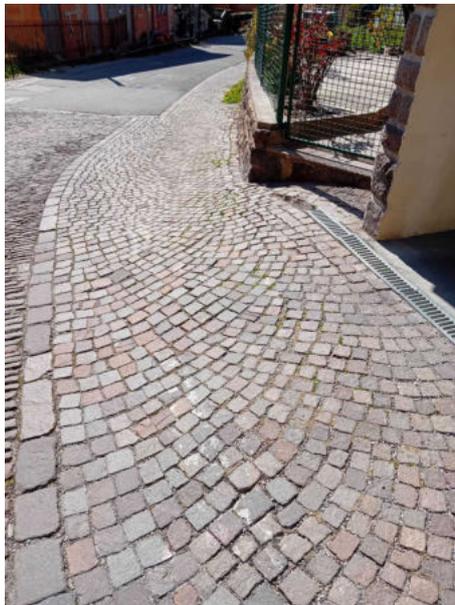
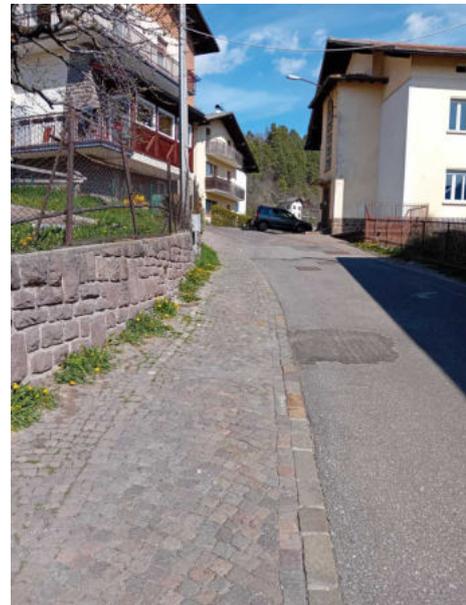
208

Sconnessione generalizzata della pavimentazione

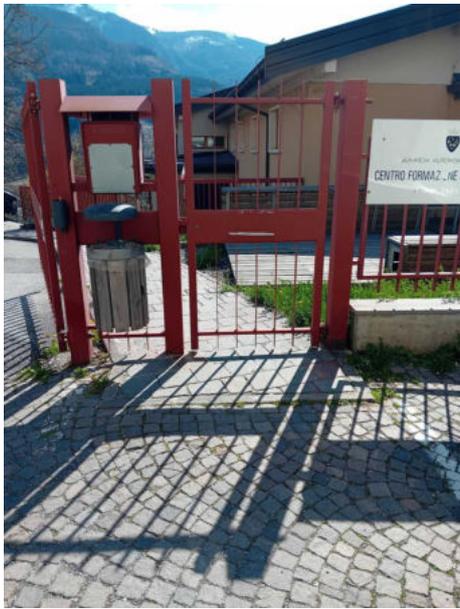
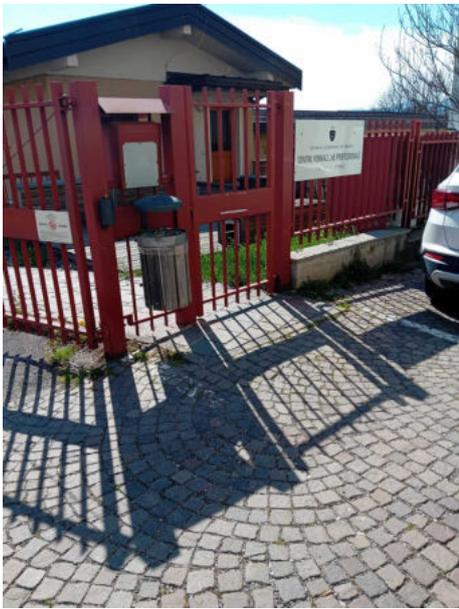
ID	209	
Indirizzo

Tipologia barriera	<i>H.05 - Segnaletica tattilopiantare assente o inadeguata</i>	
Descrizione Barriera	<i>Assenza di segnalazione tattilopiantare per l'intercettazione di edificio pubblico/targa tattile</i>	
Foto

Descrizione intervento	<i>Inserimento di segnalazione tattilopiantare costituita da codice di direzione rettilinea di larghezza 60 cm con funzione di orientamento. Il percorso tattile termina con codice di attenzione/servizio, ossia una striscia di 40 cm di profondità posta in prossimità dell'elemento da segnalare.</i>	
Materiale	<i>Tipo LogesVetEvolution</i>	
Quantificazione intervento	<i>2.7 (Metri lineari)</i>	
Note integrative	<i>Ingresso dell'Istituto professionale.</i>

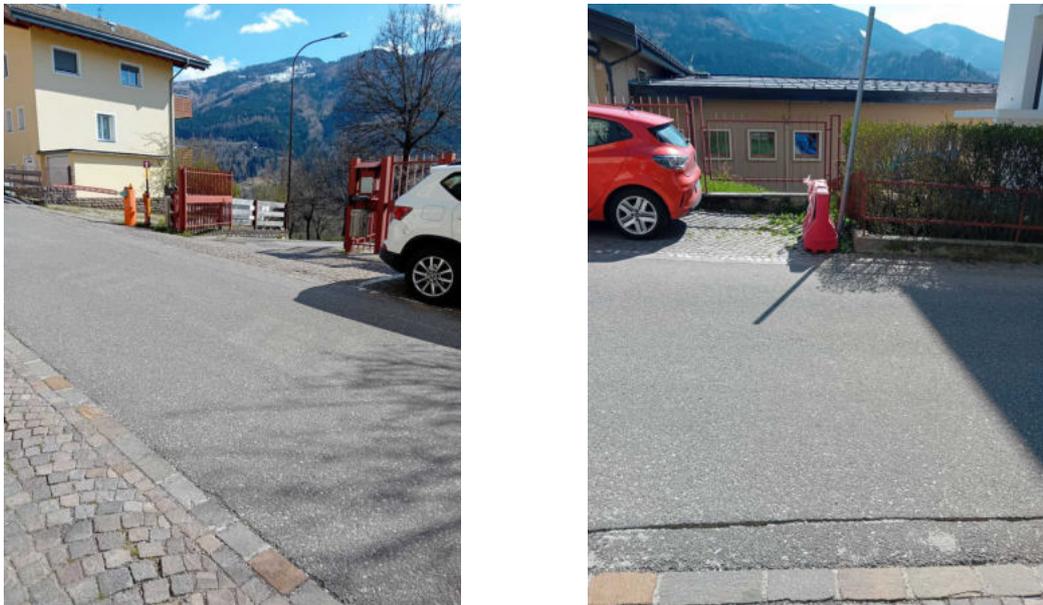
ID	210
Indirizzo

Tipologia barriera	C.01 - Attraversamento pedonale assente o inadeguato
Descrizione Barriera	Assenza di attraversamento pedonale (a raso)
Foto

Descrizione intervento	Nuova realizzazione di attraversamento pedonale a raso con pavimentazione medesima a quella già presente, tramite: - adeguamento dei raccordi al percorso pedonale esistente; - inserimento di segnaletica tattile a pavimento; - realizzazione di zebraure di larghezza minima pari a 250 cm.
Materiale	Strisce zebraure, Tipo LogesVetEvolution
Quantificazione intervento	4 x 2.5 = 10 (Metri quadri)

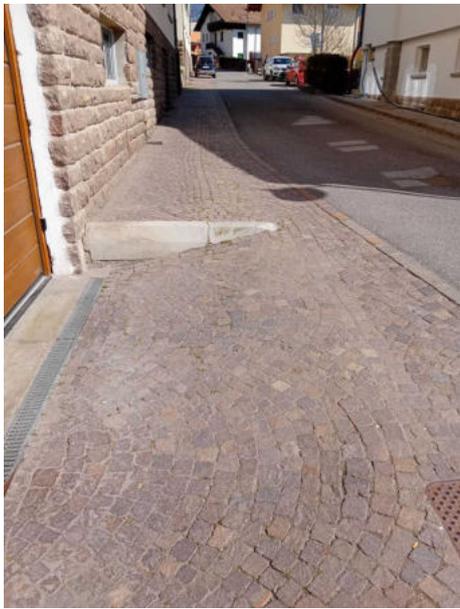
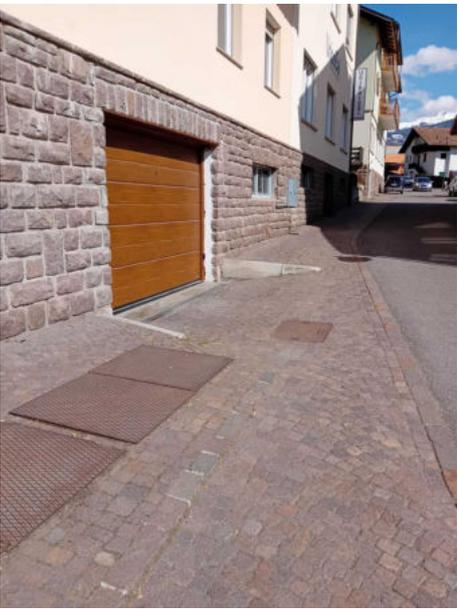
ID	211	
Indirizzo

Tipologia barriera	<i>L.02 - Percorso inadeguato o non protetto</i>	
Descrizione Barriera	<i>Assenza di percorso accessibile o percorso sottodimensionato</i>	
Foto

Descrizione intervento	<p><i>Ampliamento della larghezza complessiva del percorso esistente tramite realizzazione di una nuova pavimentazione pedonale, identica alla preesistente. Per consentirne l'uso da parte di persone in sedia a ruote, la larghezza minima del percorso dovrà essere di 120 cm, con superficie calpestabile compatta ed omogenea. Le fugature, se presenti, saranno prive di risalti e non superiori a 0,5 cm. La pendenza trasversale non dovrà superare l'1%.</i></p>	
Materiale	<i>Porfido</i>	
Quantificazione intervento	<i>3 x 0.6 = 1.8 (Metri quadri)</i>	
Note integrative	<i>Percorso ristretto da passo carraio.</i>
