COMUNE DI TESERO

**Piano di eliminazione delle barriere architettoniche
fisiche, sensoriali e cognitive**

PEBA

Schede di rilievo

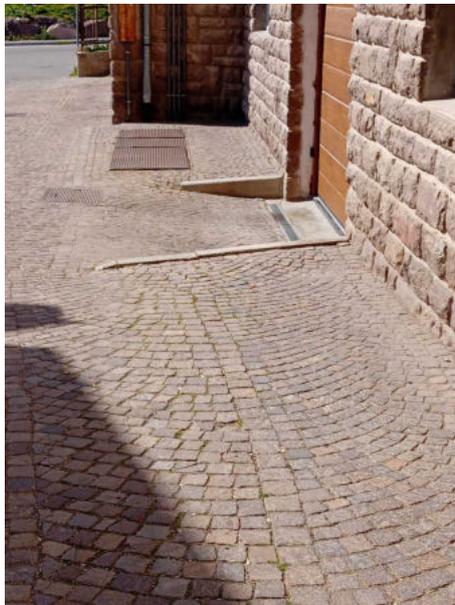
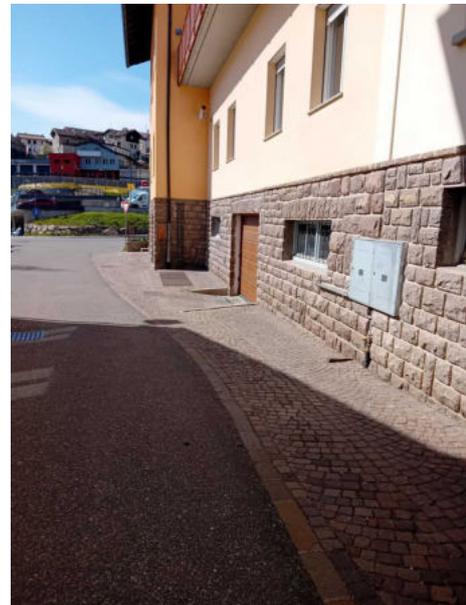
212

Assenza di parapetto

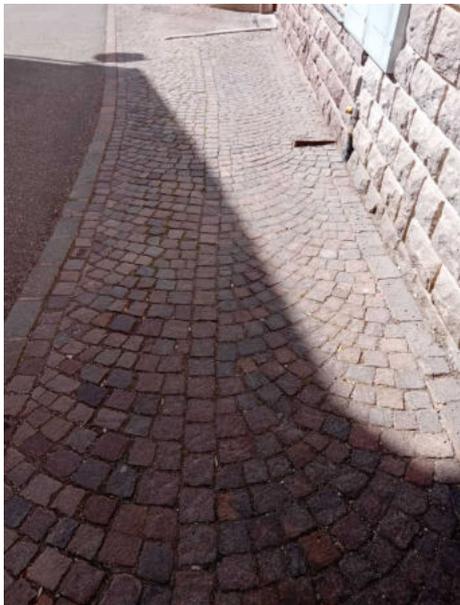
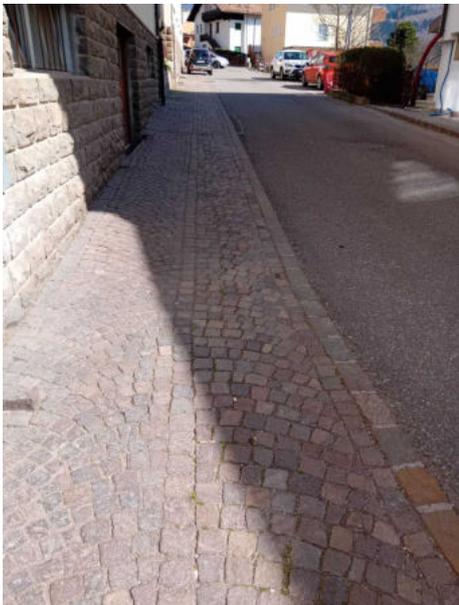
ID	213
Indirizzo

Tipologia barriera	N.01 - Pavimentazione inadeguata
Descrizione Barriera	<i>Presenza di sconnessioni, buche isolate, deformazioni della pavimentazione esistente, assenza di porzioni di essa</i>
Foto

Descrizione intervento	<i>Adeguamento della pavimentazione dissestata tramite demolizione e rifacimento del tappetino d'usura o sostituzione di parte di essa, con finitura tale da rendere il piano di calpestio perfettamente complanare e raccordato adeguatamente alla pavimentazione esistente.</i>
Materiale	Porfido
Quantificazione intervento	46 x 1.5 = 69 (Metri quadri)

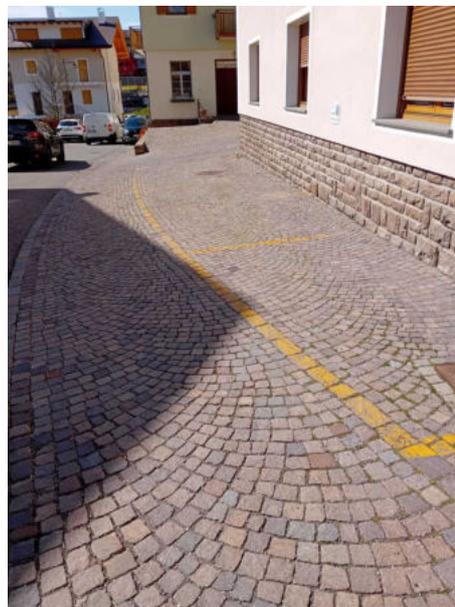
214

Pavimentazione con sconnessioni dovute alle fugature

Rifacimento della fugatura tramite asportazione del materiale sporgente e ripristino del materiale dove mancante, con stilatura adeguata al fine di ottenere perfetta complanarità tra gli elementi costituenti la pavimentazione.

Sigillante per fugature

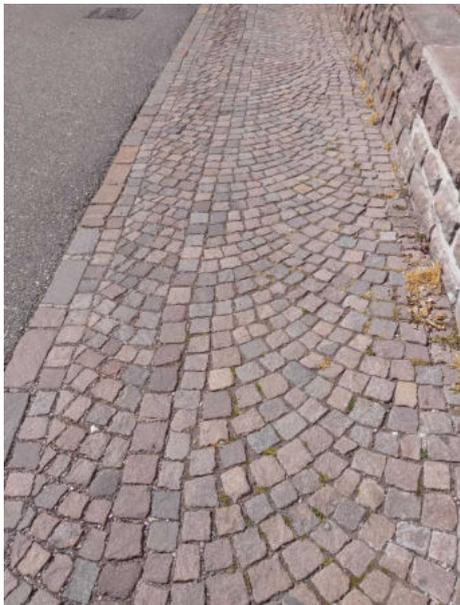
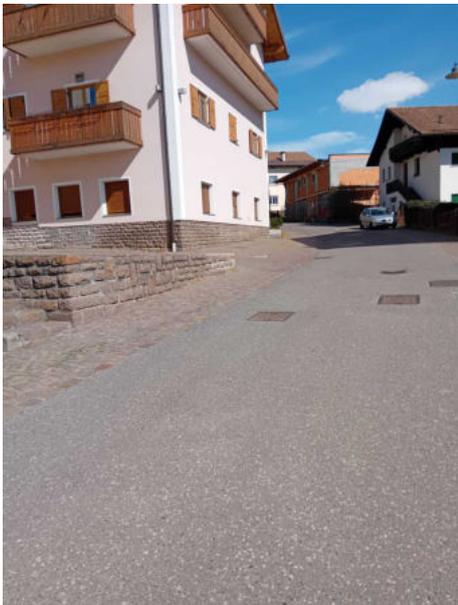
ID	215
Indirizzo

CALTREZZA, via
Tipologia barriera	N.01 - Pavimentazione inadeguata
Descrizione Barriera	<i>Presenza di sconnessioni, buche isolate, deformazioni della pavimentazione esistente, assenza di porzioni di essa</i>
Foto

<i>Foto dell'elemento</i> <i>Foto d'inquadramento</i>
Descrizione intervento	<i>Adeguamento della pavimentazione dissestata tramite demolizione e rifacimento del tappetino d'usura o sostituzione di parte di essa, con finitura tale da rendere il piano di calpestio perfettamente complanare e raccordato adeguatamente alla pavimentazione esistente.</i>
Materiale	<i>Porfido</i>
Quantificazione intervento	<i>8 x 1.5 = 12 (Metri quadri)</i>

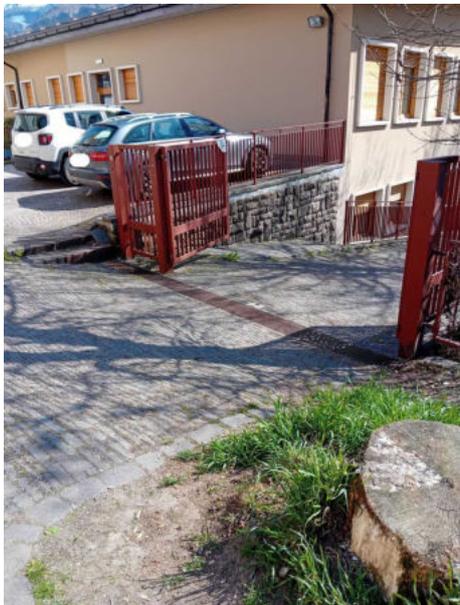
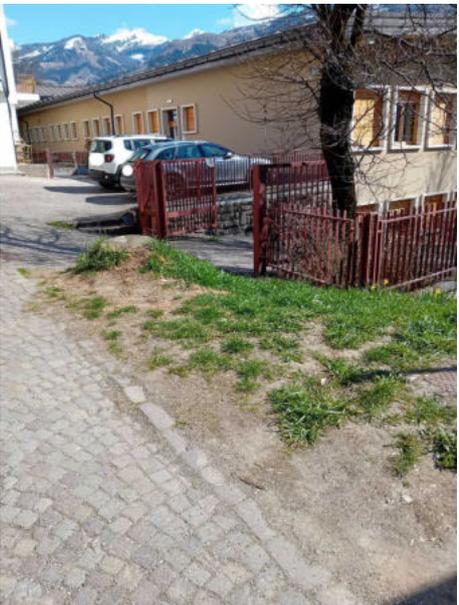
Tipologia barriera	<i>H.05 - Segnaletica tattilopiantare assente o inadeguata</i>	
Descrizione Barriera	<i>Assenza di segnalazione tattilopiantare per l'intercettazione di edificio pubblico/targa tattile</i>	
Foto

Descrizione intervento	<i>Inserimento di segnalazione tattilopiantare costituita da codice di direzione rettilinea di larghezza 60 cm con funzione di orientamento. Il percorso tattile termina con codice di attenzione/servizio, ossia una striscia di 40 cm di profondità posta in prossimità dell'elemento da segnalare.</i>	
Materiale	<i>Tipo LogesVetEvolution</i>	
Quantificazione intervento	<i>7.2 (Metri lineari)</i>	
Note integrative	<i>Ingresso dell'Istituto professionale.</i>

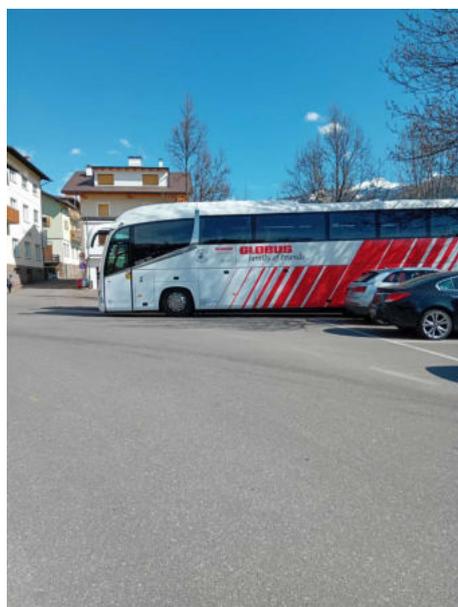
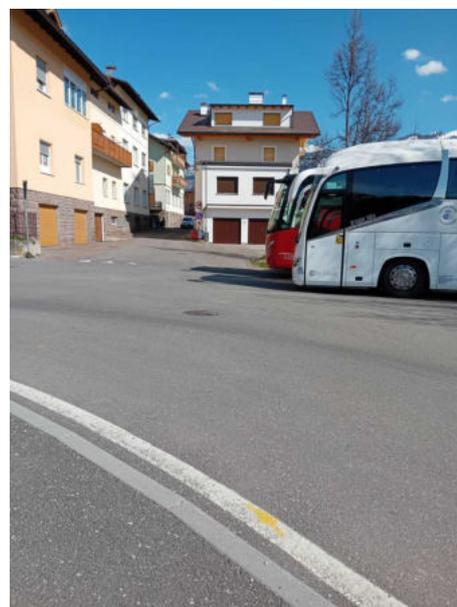
217

L.01 - Percorso inadeguato o non protetto

Assenza di percorso pedonale a raso

Delimitazione di porzione del percorso riservata ai pedoni tramite realizzazione di segnaletica con riga bianca su pavimentazione in bitume, di larghezza 12-15 cm, finalizzata ad aumentarne il livello di sicurezza in ambiti caratterizzati da scarso traffico veicolare. La pavimentazione da delimitare deve risultare compatta e omogenea e avere pendenza trasversale non superiore all'1%.

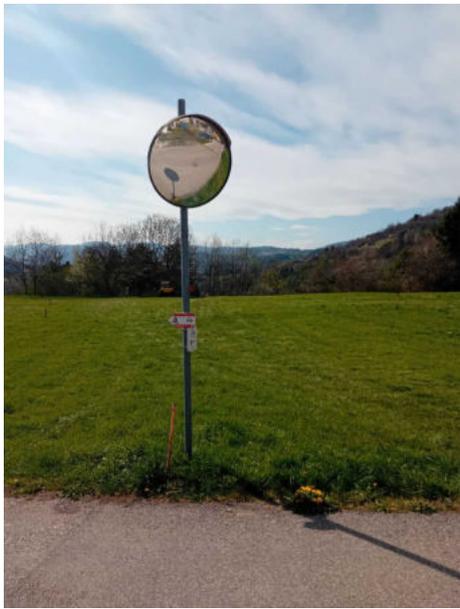
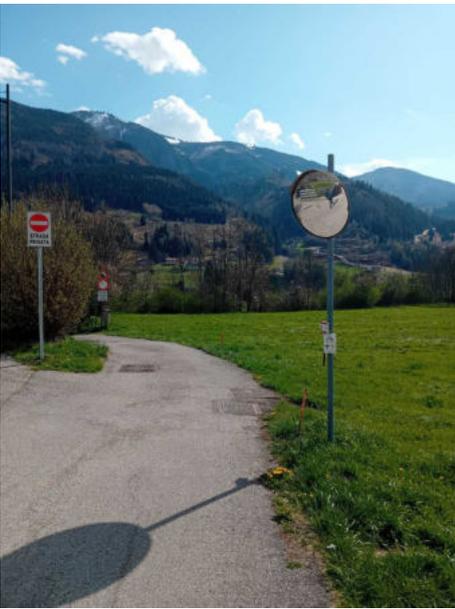
ID	218	
Indirizzo

<p data-bbox="363 656 624 689">SOTTOPEDONDA, via</p>	
Tipologia barriera	Q.07 - <i>Informazione e comunicazione assente o inadeguata</i>	
Descrizione Barriera	<i>Assenza o inadeguatezza di comunicazione su segnaletica verticale</i>	
Foto

<p data-bbox="951 1464 1163 1498"><i>Foto d'inquadramento</i></p>
Descrizione intervento	<i>Inserimento di segnaletica verticale corredata di palo di sostegno con indicazione scritta e simbolica relativa alla pendenza, alle caratteristiche e alla durata del percorso pedonale.</i>	
Materiale	<i>Segnaletica verticale</i>	
Quantificazione intervento	<i>1 (Numero)</i>

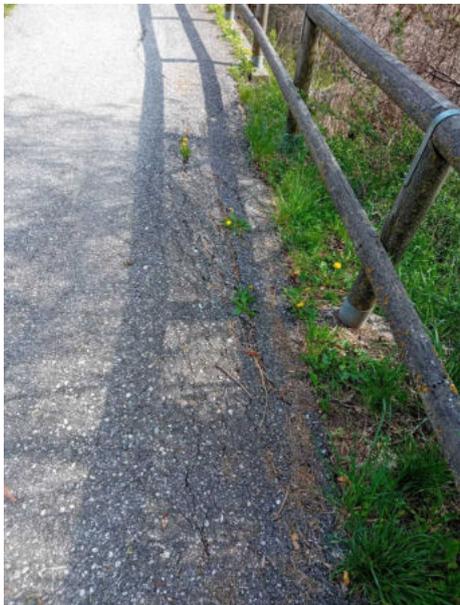
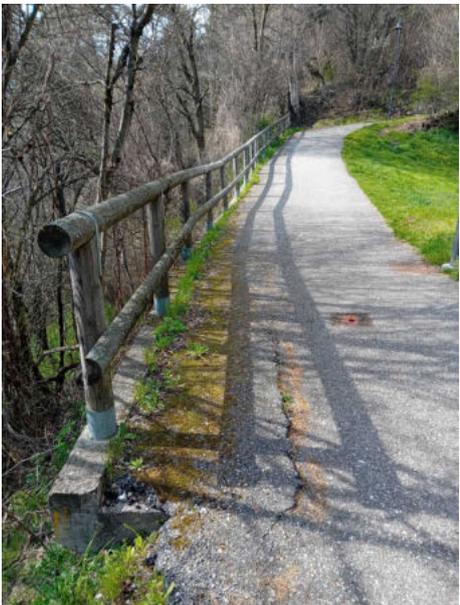
ID	219
Indirizzo

<p>SOTTOPEDONDA, via</p>
Tipologia barriera	N.01 - Pavimentazione inadeguata
Descrizione Barriera	<i>Presenza di sconnessioni, buche isolate, deformazioni della pavimentazione esistente, assenza di porzioni di essa</i>
Foto

<p><i>Foto dell'elemento</i> <i>Foto d'inquadramento</i></p>
Descrizione intervento	<i>Adeguamento della pavimentazione dissestata tramite demolizione e rifacimento del tappetino d'usura o sostituzione di parte di essa, con finitura tale da rendere il piano di calpestio perfettamente complanare e raccordato adeguatamente alla pavimentazione esistente.</i>
Materiale	Asfalto
Quantificazione intervento	17 x 1.5 = 25.5 (Metri quadri)

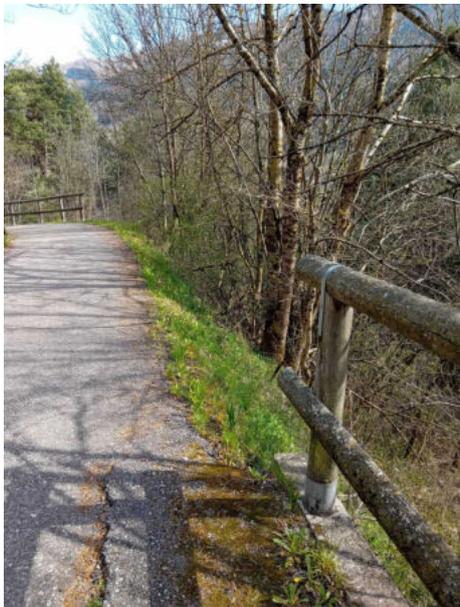
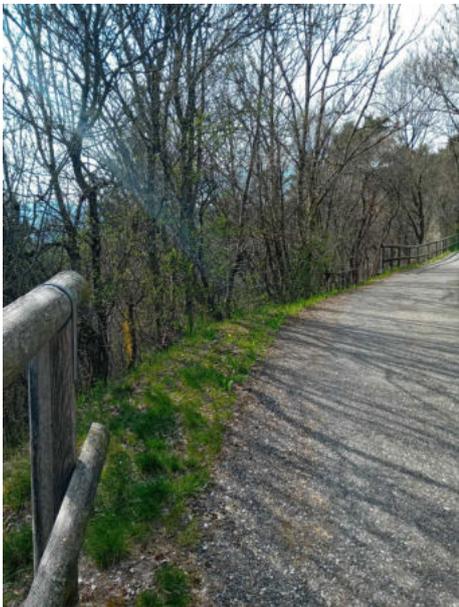
ID	220
Indirizzo

<p>SOTTOPEDONDA, via</p>
Tipologia barriera	L.05 - Percorso inadeguato o non protetto
Descrizione Barriera	Assenza di protezione del percorso pedonale
Foto

<p>Foto dell'elemento</p> <p>Foto d'inquadramento</p>
Descrizione intervento	Realizzazione di sistema di protezione del percorso: con elemento battiruota a terra nel caso di presenza di dislivello e/o attraverso sistema di protezione in altezza tipo archetto parapedonale.
Materiale	Legno
Quantificazione intervento	20 (Metri lineari)
Note integrative	Creare continuità con la staccionata esistente.

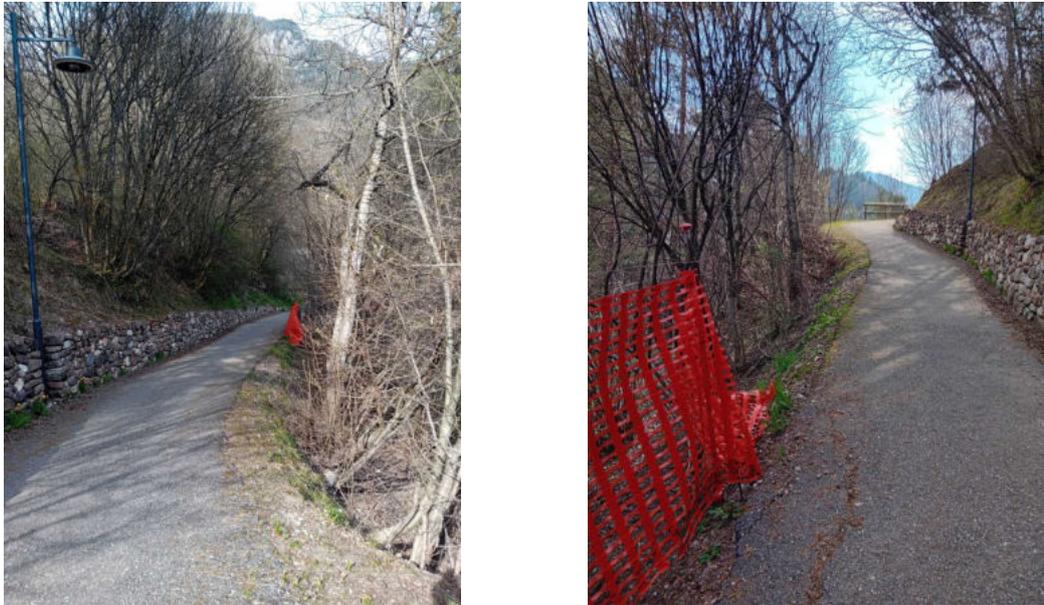
ID	221
Indirizzo

SOTTOPEDONDA, via
Tipologia barriera	L.05 - Percorso inadeguato o non protetto
Descrizione Barriera	Assenza di protezione del percorso pedonale
Foto

<i>Foto dell'elemento</i> <i>Foto d'inquadramento</i>
Descrizione intervento	Realizzazione di sistema di protezione del percorso: con elemento battiruota a terra nel caso di presenza di dislivello e/o attraverso sistema di protezione in altezza tipo archetto parapedonale.
Materiale	Legno
Quantificazione intervento	36 (Metri lineari)
Note integrative	Creare continuità con la staccionata esistente.

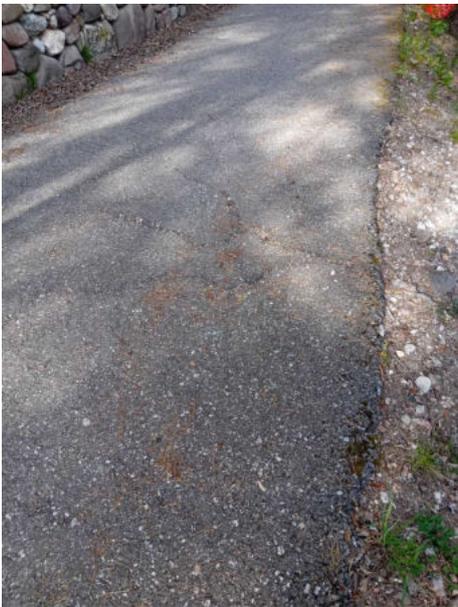
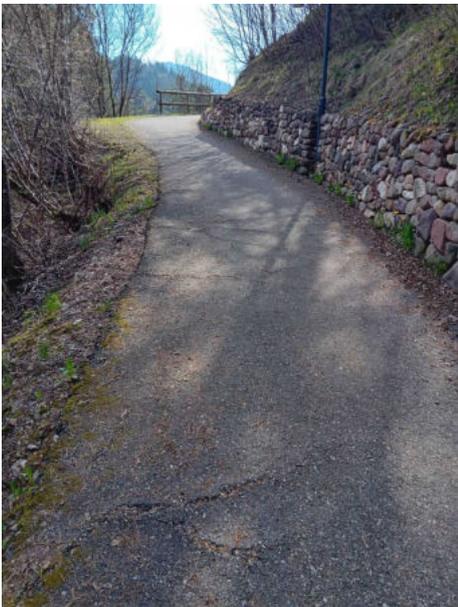
ID	222
Indirizzo

<p>SOTTOPEDONDA, via</p>
Tipologia barriera	N.01 - Pavimentazione inadeguata
Descrizione Barriera	<i>Presenza di sconnessioni, buche isolate, deformazioni della pavimentazione esistente, assenza di porzioni di essa</i>
Foto

<p>Foto dell'elemento</p> <p>Foto d'inquadramento</p>
Descrizione intervento	<i>Adeguamento della pavimentazione dissestata tramite demolizione e rifacimento del tappetino d'usura o sostituzione di parte di essa, con finitura tale da rendere il piano di calpestio perfettamente complanare e raccordato adeguatamente alla pavimentazione esistente.</i>
Materiale	Asfalto
Quantificazione intervento	3 x 1.5 = 4.5 (Metri quadri)

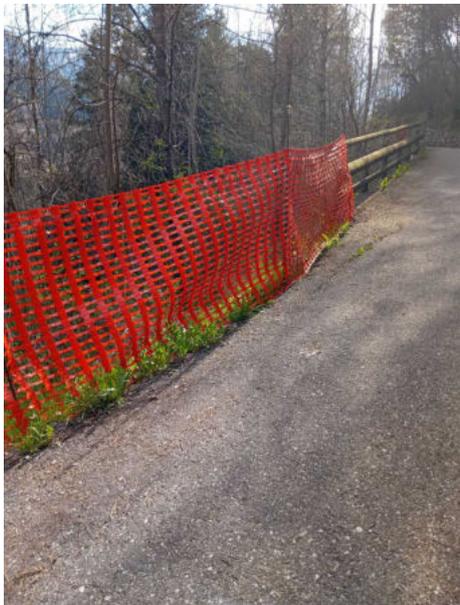
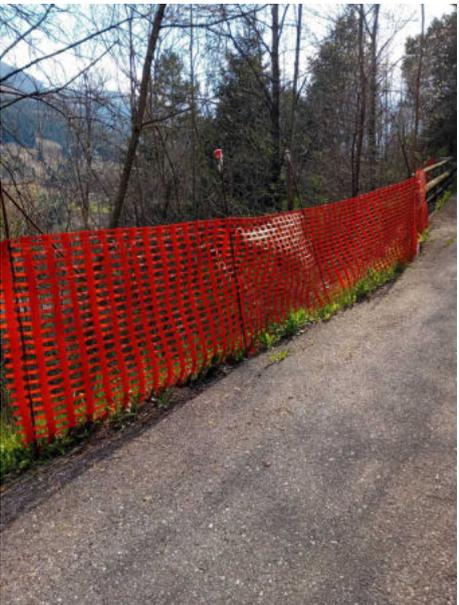
ID	223	
Indirizzo

Tipologia barriera	<i>L.05 - Percorso inadeguato o non protetto</i>	
Descrizione Barriera	<i>Assenza di protezione del percorso pedonale</i>	
Foto

Descrizione intervento	<i>Realizzazione di sistema di protezione del percorso: con elemento battiruota a terra nel caso di presenza di dislivello e/o attraverso sistema di protezione in altezza tipo archetto parapedonale.</i>	
Materiale	<i>Legno</i>	
Quantificazione intervento	<i>11 (Metri lineari)</i>	
Note integrative	<i>Staccionata.</i>

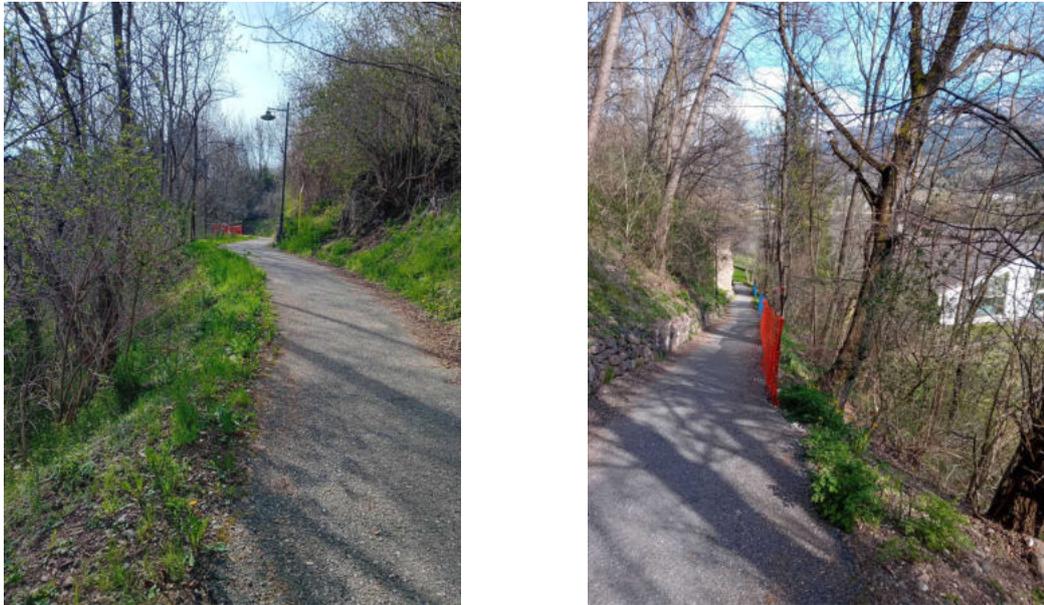
ID	224
Indirizzo

SOTTOPEDONDA, via
Tipologia barriera	L.05 - Percorso inadeguato o non protetto
Descrizione Barriera	Assenza di protezione del percorso pedonale
Foto

<i>Foto dell'elemento</i> <i>Foto d'inquadramento</i>
Descrizione intervento	Realizzazione di sistema di protezione del percorso: con elemento battiruota a terra nel caso di presenza di dislivello e/o attraverso sistema di protezione in altezza tipo archetto parapetonale.
Materiale	Legno
Quantificazione intervento	225 (Metri lineari)

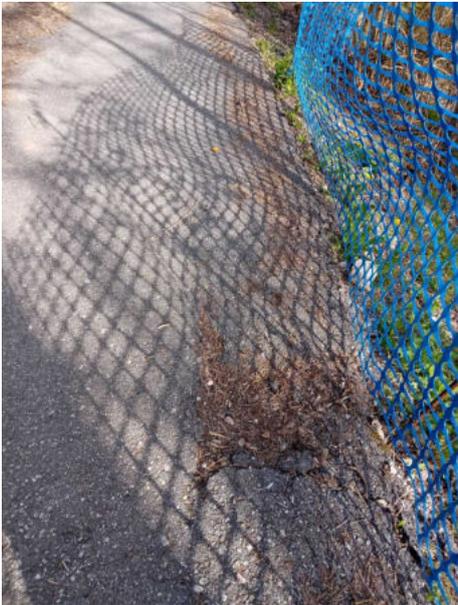
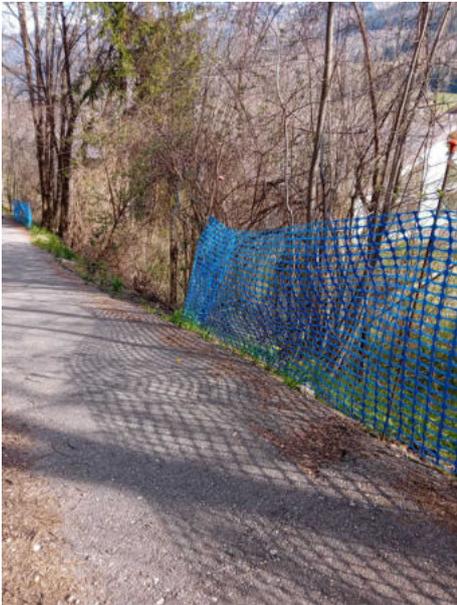
ID	225
Indirizzo

SOTTOPEDONDA, via
Tipologia barriera	N.01 - Pavimentazione inadeguata
Descrizione Barriera	Presenza di sconnessioni, buche isolate, deformazioni della pavimentazione esistente, assenza di porzioni di essa
Foto

<i>Foto d'inquadramento</i>
Descrizione intervento	Adeguamento della pavimentazione dissestata tramite demolizione e rifacimento del tappetino d'usura o sostituzione di parte di essa, con finitura tale da rendere il piano di calpestio perfettamente complanare e raccordato adeguatamente alla pavimentazione esistente.
Materiale	Asfalto
Quantificazione intervento	30 x 1 = 30 (Metri quadri)
Note integrative	Conteggiati più tratti successivi.

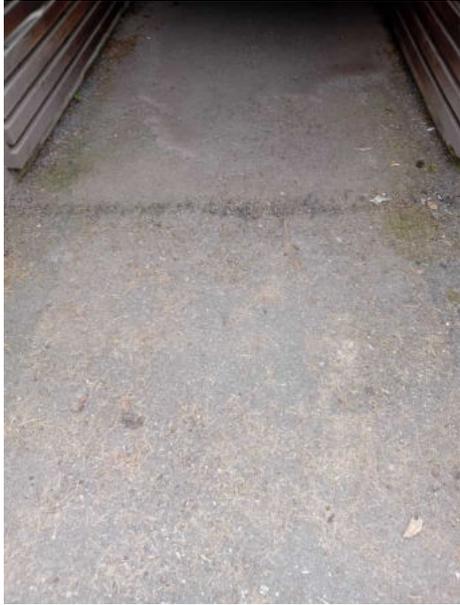
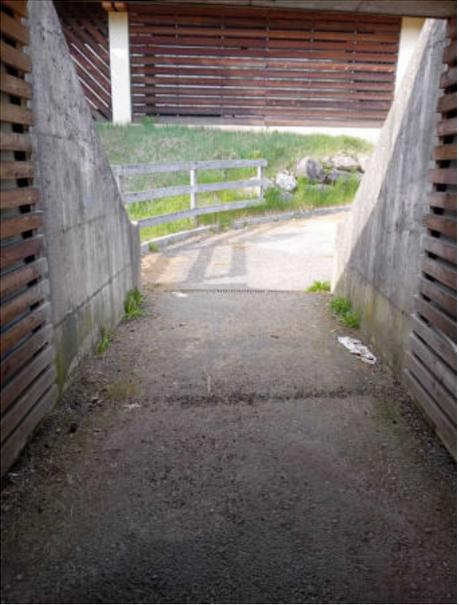
ID	226
Indirizzo

Tipologia barriera	N.01 - Pavimentazione inadeguata
Descrizione Barriera	Presenza di sconnessioni, buche isolate, deformazioni della pavimentazione esistente, assenza di porzioni di essa
Foto

Descrizione intervento	Adeguamento della pavimentazione dissestata tramite demolizione e rifacimento del tappetino d'usura o sostituzione di parte di essa, con finitura tale da rendere il piano di calpestio perfettamente complanare e raccordato adeguatamente alla pavimentazione esistente.
Materiale	Asfalto
Quantificazione intervento	0.5 x 1.8 = 0.9 (Metri quadri)
Note integrative	Sconnessioni nel sottopasso.

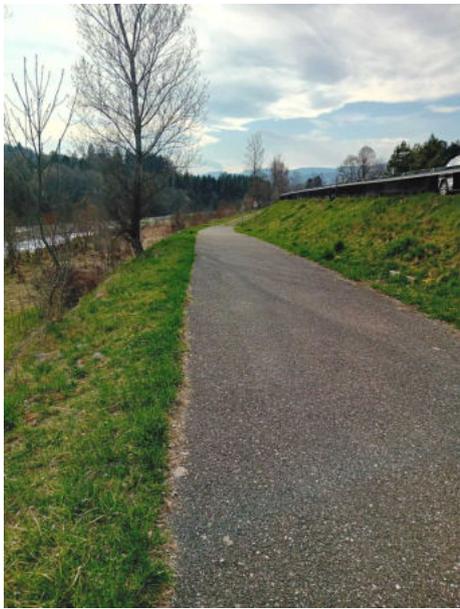
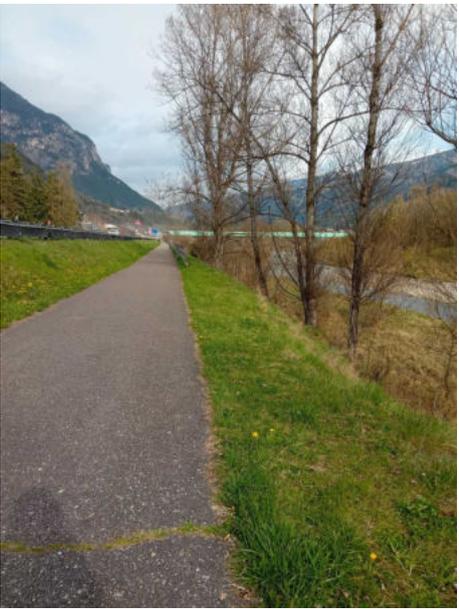
ID	227	
Indirizzo

Tipologia barriera	L.05 - Percorso inadeguato o non protetto	
Descrizione Barriera	Assenza di protezione del percorso pedonale	
Foto

Descrizione intervento	Realizzazione di sistema di protezione del percorso: con elemento battiruota a terra nel caso di presenza di dislivello e/o attraverso sistema di protezione in altezza tipo archetto parapetonale.	
Materiale	Legno	
Quantificazione intervento	100 (Metri lineari)	
Note integrative	Completamento della staccionata esistente a protezione della scarpata.

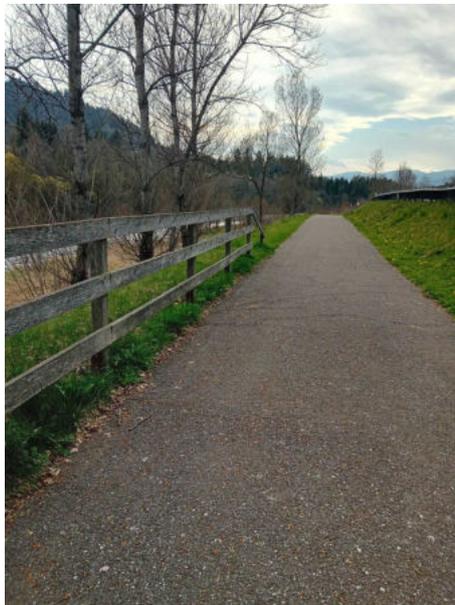
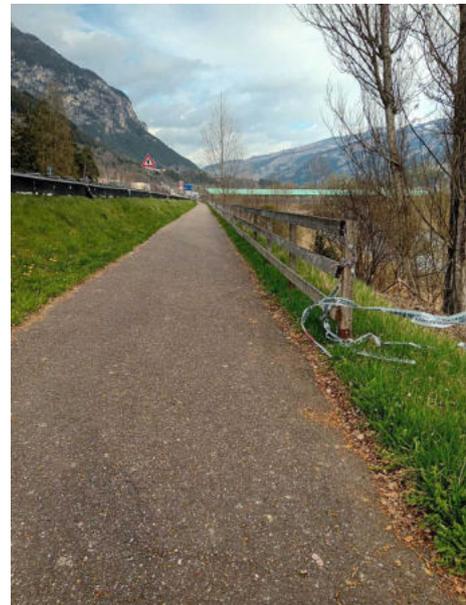
228

Assenza di protezione del percorso pedonale

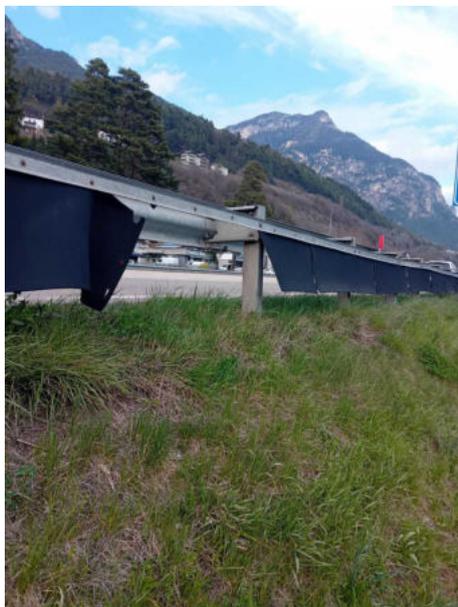
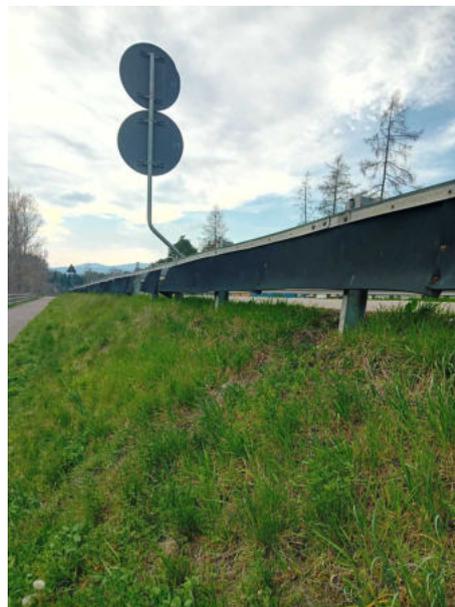
229

Assenza di protezione del percorso pedonale

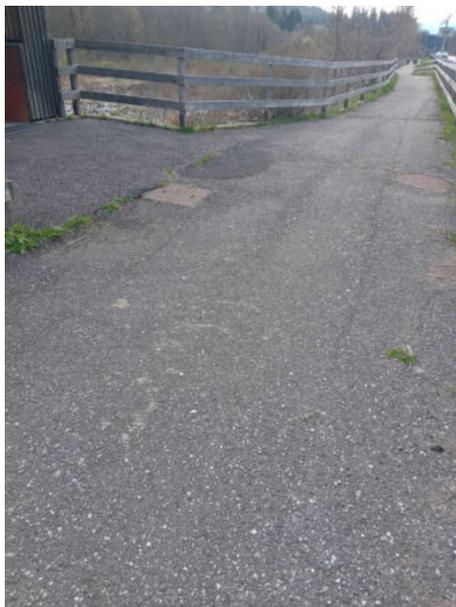
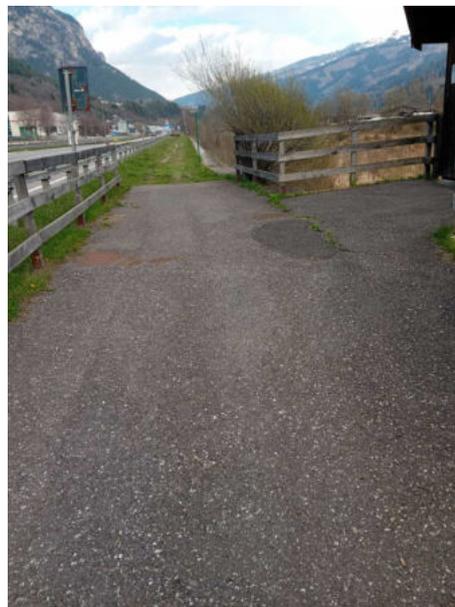
230

Presenza di sconnessioni, buche isolate, deformazioni della pavimentazione esistente, assenza di porzioni di essa

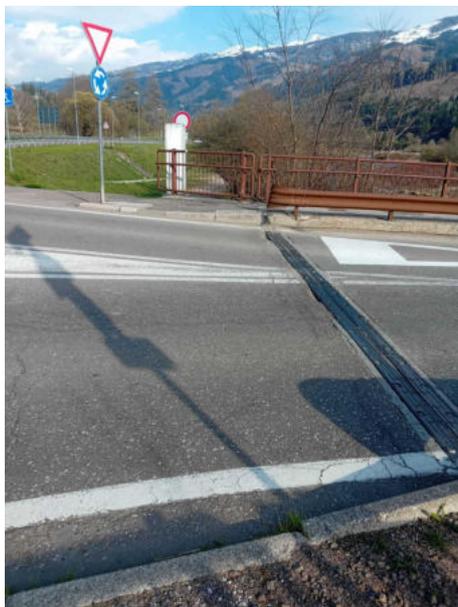
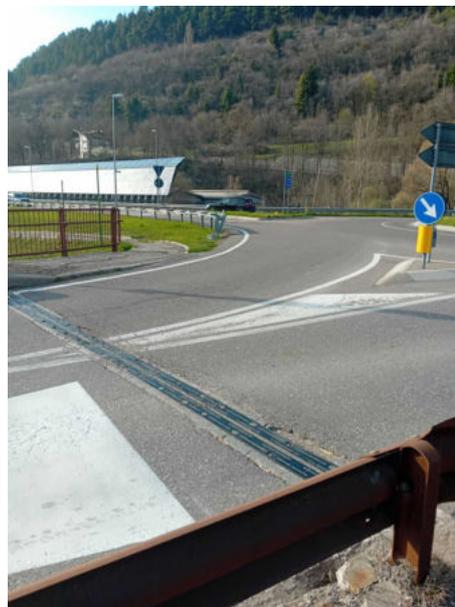
Assenza di attraversamento pedonale (a raso)

7 x 2.5 = 17.5 (Metri quadri)

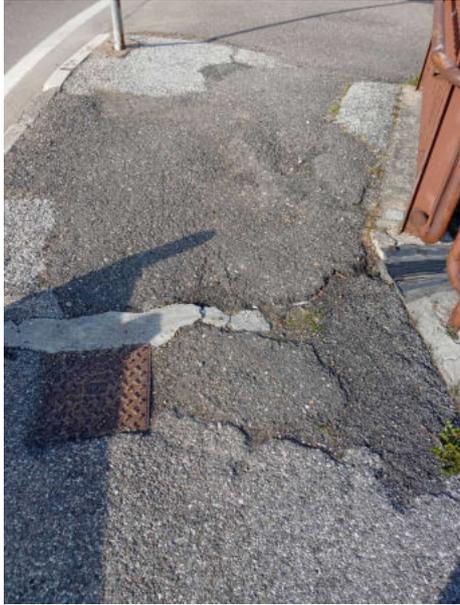
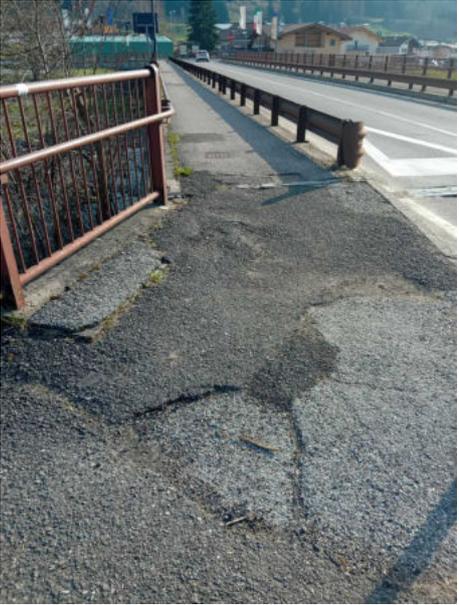
LAGO, via
Tipologia barriera	N.02 - Pavimentazione inadeguata
Descrizione Barriera	Sconnessione generalizzata della pavimentazione
Foto

<i>Foto d'inquadramento</i>
Descrizione intervento	Sostituzione della pavimentazione previa demolizione dell'esistente. Il nuovo percorso dovrà avere le seguenti caratteristiche: - superficie calpestabile compatta ed omogenea; - pendenza trasversale non superiore all'1%; - larghezza non inferiore a 150 cm.
Materiale	Asfalto
Quantificazione intervento	6 x 2 = 12 (Metri quadrati)

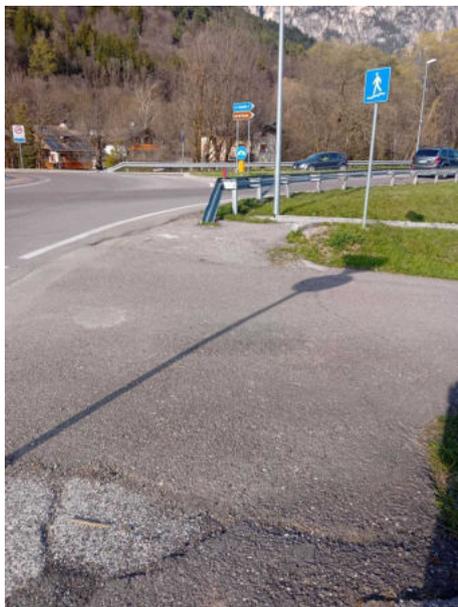
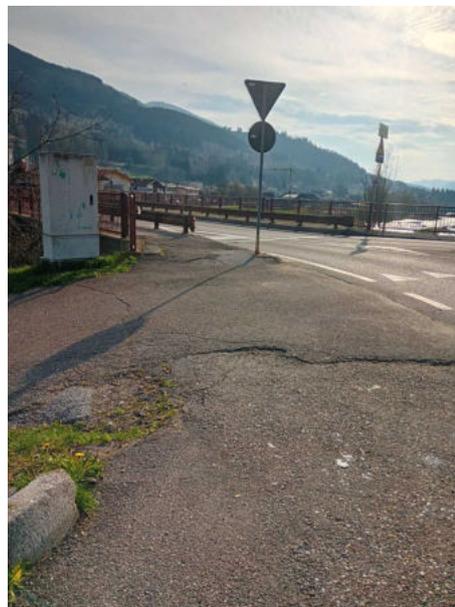
233

Assenza di percorso pedonale a raso

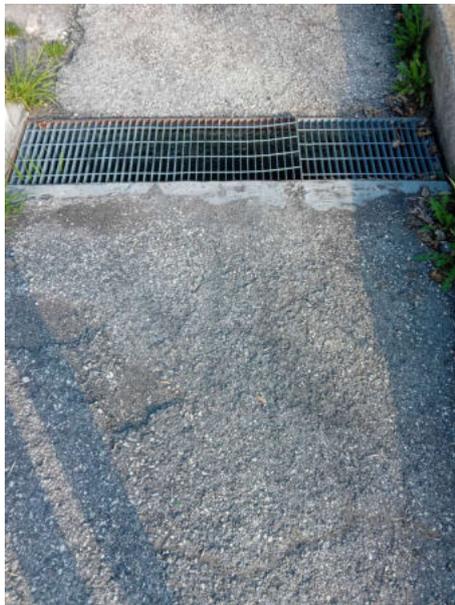
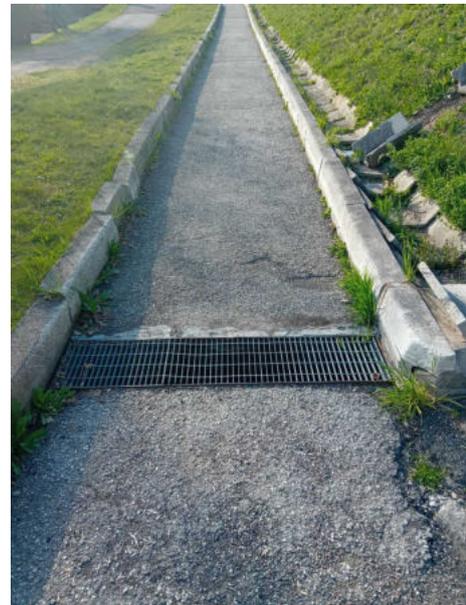
234

Pavimentazione dissestata per la presenza di pozzetto/chiusino

Griglia da sostituire.

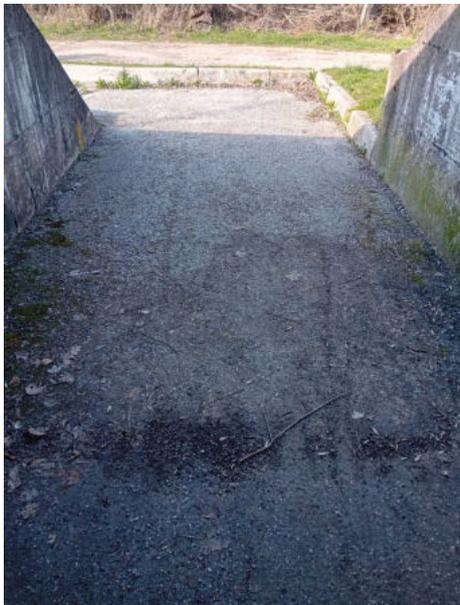
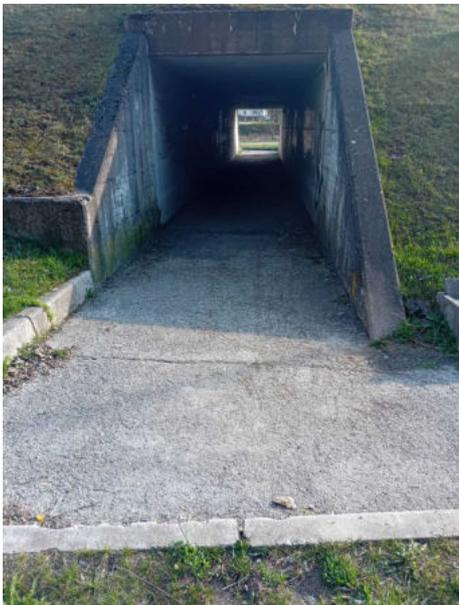
Tipologia barriera	N.02 - Pavimentazione inadeguata	
Descrizione Barriera	Sconnessione generalizzata della pavimentazione	
Foto

Descrizione intervento	<p>Sostituzione della pavimentazione previa demolizione dell'esistente. Il nuovo percorso dovrà avere le seguenti caratteristiche: - superficie calpestabile compatta ed omogenea; - pendenza trasversale non superiore all'1%; - larghezza non inferiore a 150 cm.</p>	
Materiale	Asfalto	
Quantificazione intervento	7 x 2.5 = 17.5 (Metri quadri)

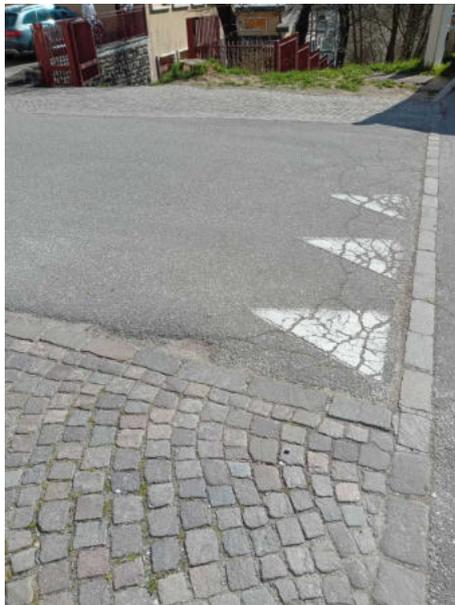
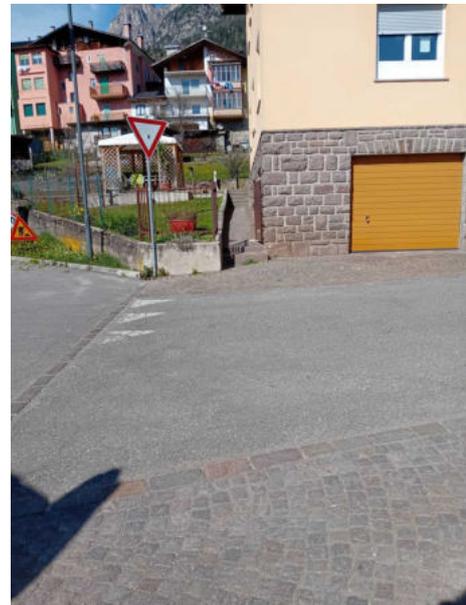
236

Assenza di attraversamento pedonale (a raso)

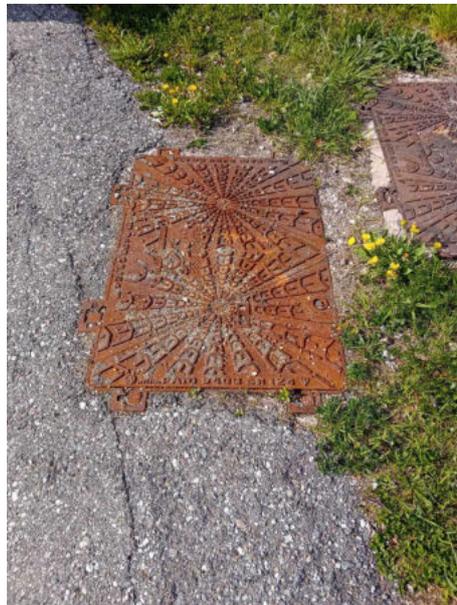
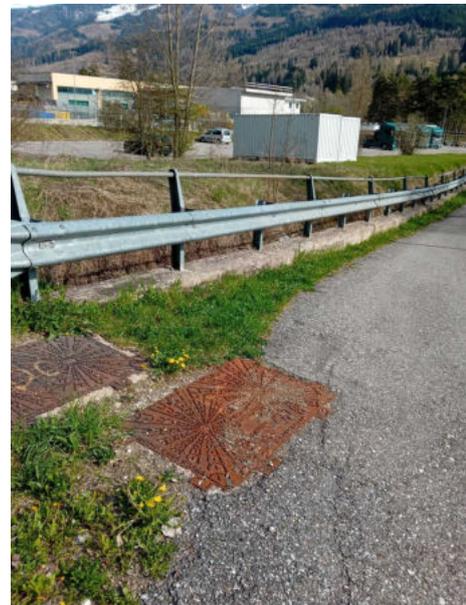
237

Pavimentazione dissestata per la presenza di pozzetto/chiusino

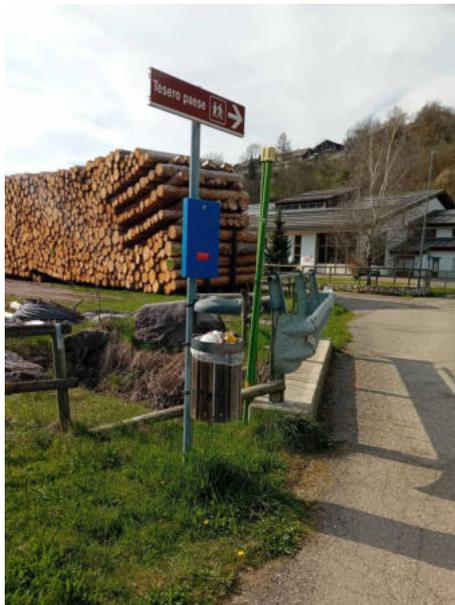
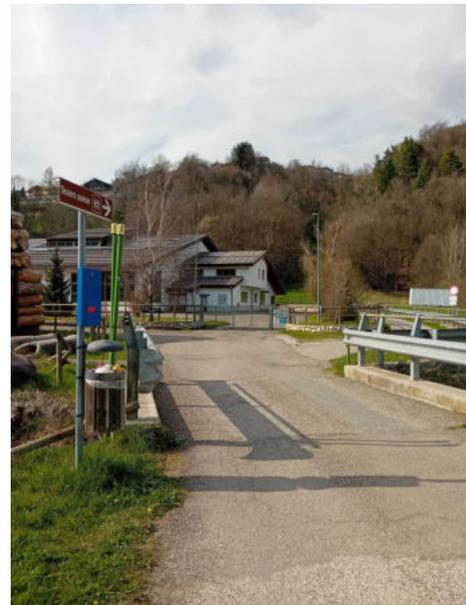
238

Assenza o inadeguatezza di comunicazione su segnaletica verticale

1 (Numero)

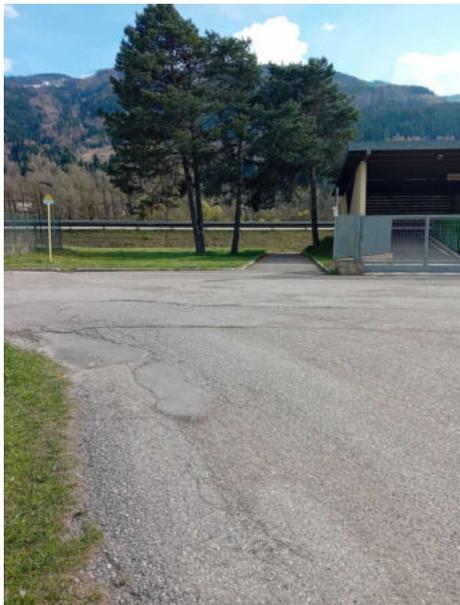
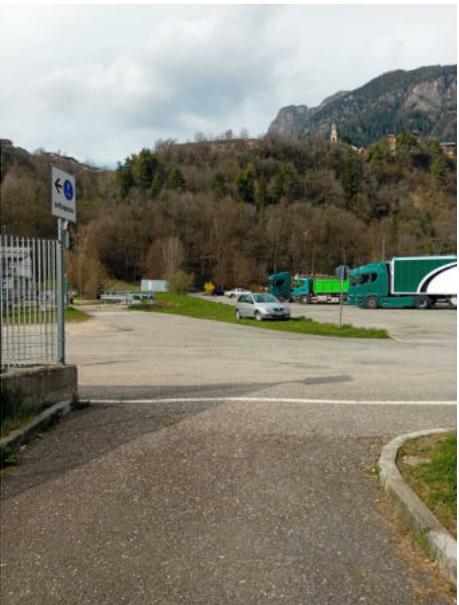
Tipologia barriera	C.01 - Attraversamento pedonale assente o inadeguato	
Descrizione Barriera	Assenza di attraversamento pedonale (a raso)	
Foto

Descrizione intervento	Nuova realizzazione di attraversamento pedonale a raso con pavimentazione medesima a quella già presente, tramite: - adeguamento dei raccordi al percorso pedonale esistente; - inserimento di segnaletica tattile a pavimento; - realizzazione di zebraure di larghezza minima pari a 250 cm.	
Materiale	Strisce zebraure, Tipo LogesVetEvolution	
Quantificazione intervento	12 x 2.5 = 30 (Metri quadri)	
Note integrative	Valutare un sistema temporaneo di orientamento tattilopiantare alternativo alle piastre in cemento tipo LogesVetEvolution.

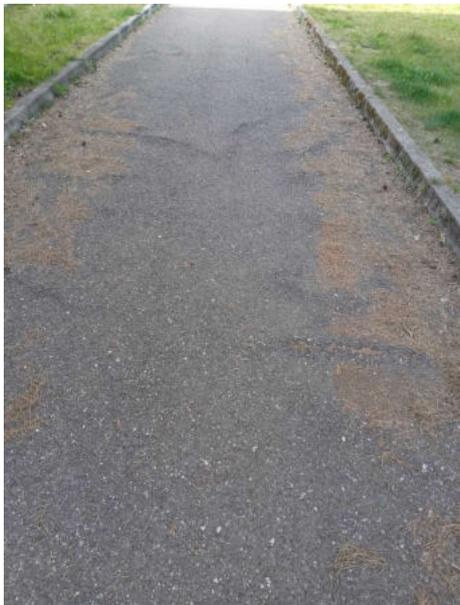
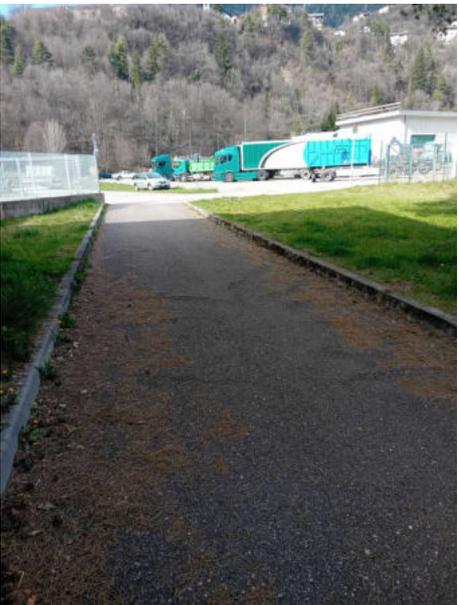
Tipologia barriera	N.01 - Pavimentazione inadeguata	
Descrizione Barriera	<i>Presenza di sconnessioni, buche isolate, deformazioni della pavimentazione esistente, assenza di porzioni di essa</i>	
Foto

Descrizione intervento	<i>Adeguamento della pavimentazione dissestata tramite demolizione e rifacimento del tappetino d'usura o sostituzione di parte di essa, con finitura tale da rendere il piano di calpestio perfettamente complanare e raccordato adeguatamente alla pavimentazione esistente.</i>	
Materiale	Asfalto	
Quantificazione intervento	$1 \times 3.5 = 3.5$ (Metri quadri)

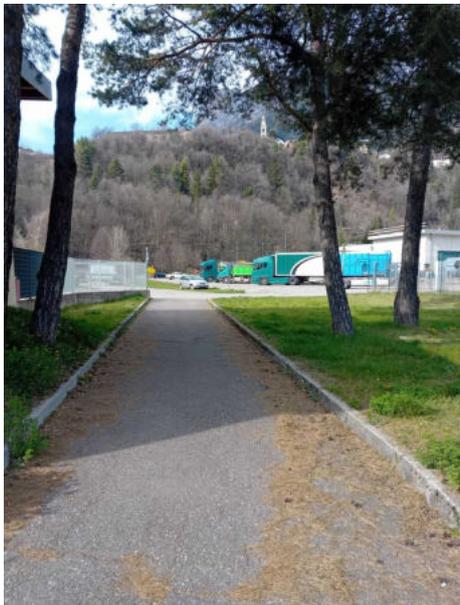
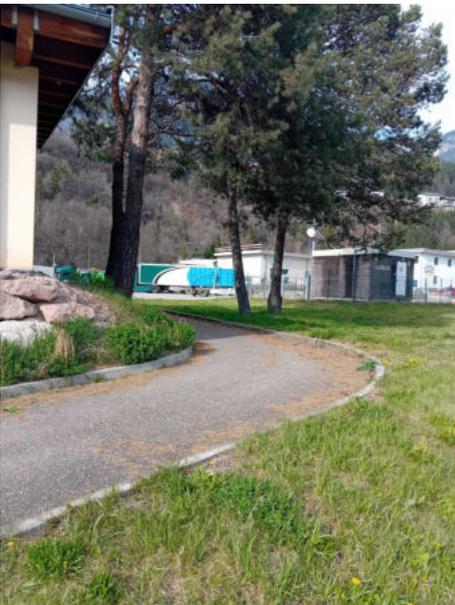
Tipologia barriera	<i>M.12 - Arredo urbano assente o inadeguato</i>	
Descrizione Barriera	<i>Elemento illuminante assente o inadeguato</i>	
Foto

Descrizione intervento	<i>Inserimento di nuovo impianto di illuminazione pubblica lungo il percorso pedonale. I nuovi punti luce dovranno essere posti a lato del percorso assicurando la percorribilità dello stesso in sicurezza e garantendone una larghezza minima di 120 cm.</i>	
Materiale	<i>Elemento illuminante</i>	
Quantificazione intervento	<i>1 (Numero)</i>

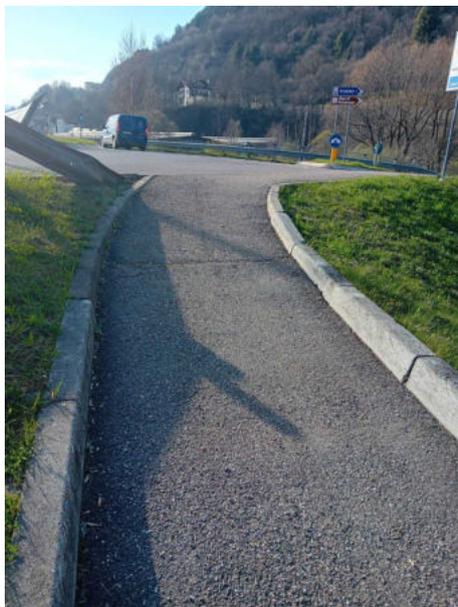
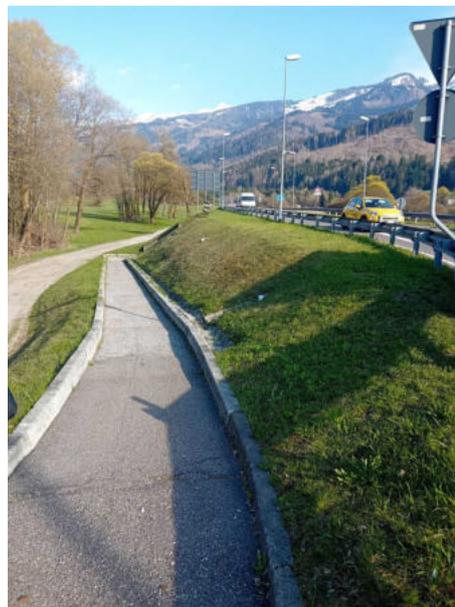
242

Percorso in pendenza privo di corrimano

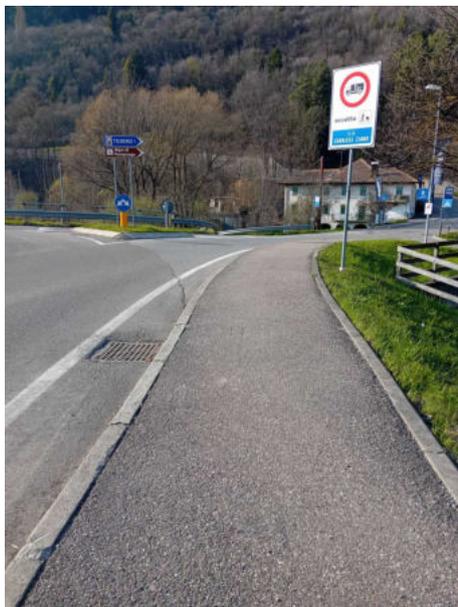
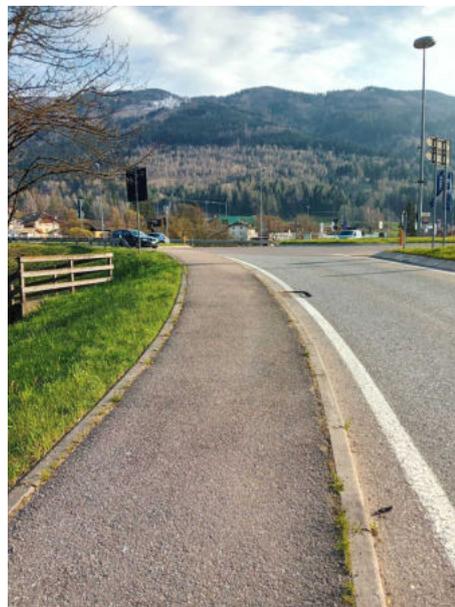
243

Assenza di protezione del percorso pedonale

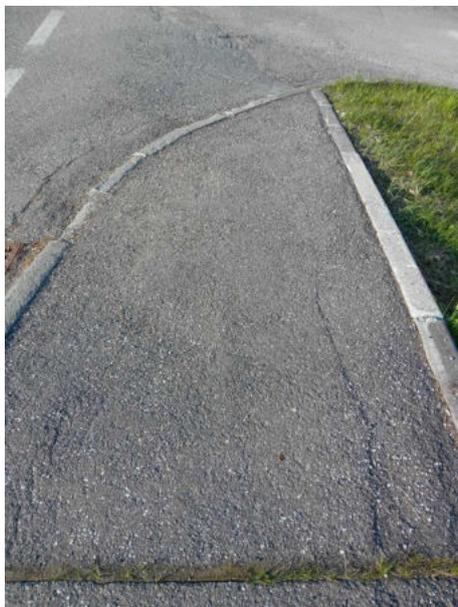
244

Raccordo pedonale inadeguato - presenza pendenze longitudinale e trasversale in prossimità della rampa di raccordo tra il marciapiede e l'attraversamento in carreggiata

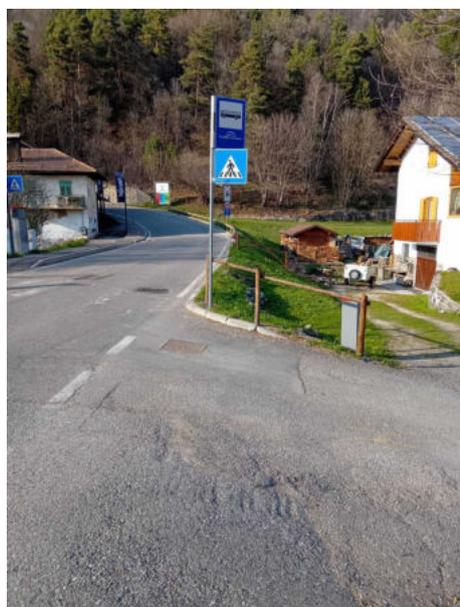
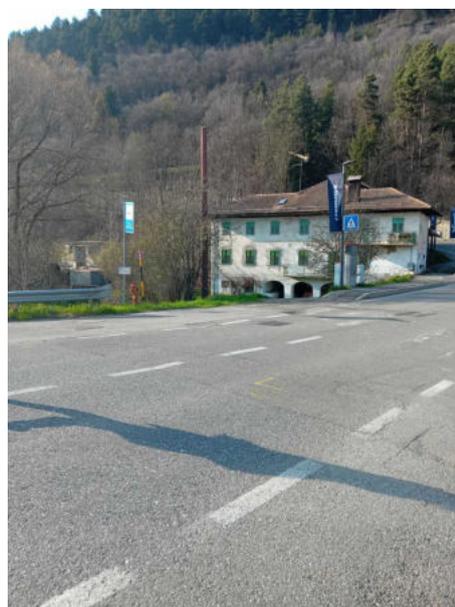
245

Assenza o danneggiamento di segnalazione tattilopiantare per l'intercettazione di fermata del mezzo pubblico

Conteggiate entrambe le fermate. La fermata in direzione del centro di Tesero è in posizione inadeguata, valutare la ricollocazione.

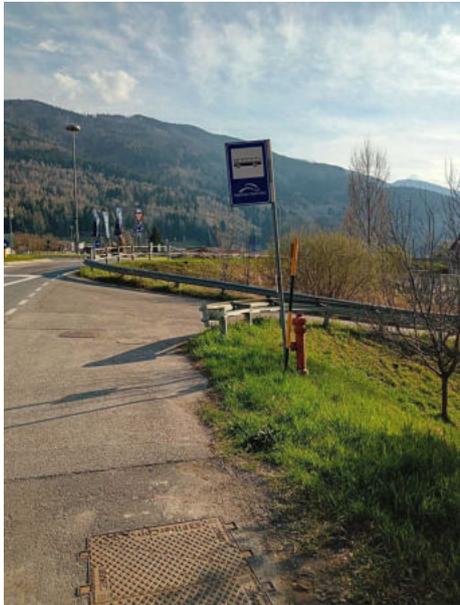
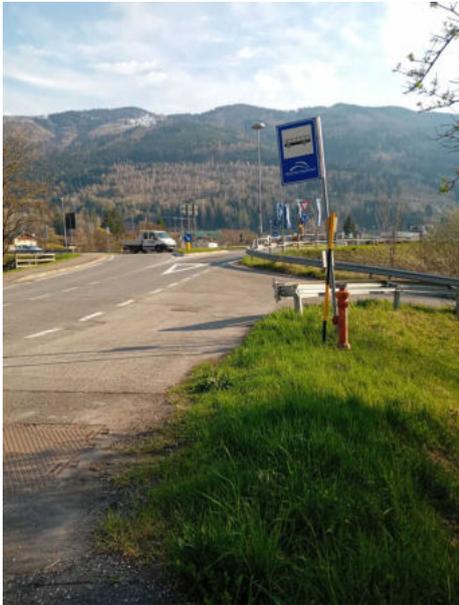
ID	246
Indirizzo

Tipologia barriera	M.08 - Arredo urbano assente o inadeguato
Descrizione Barriera	Assenza di una pensilina a protezione della fermata del trasporto pubblico
Foto

Descrizione intervento	Inserimento di pensilina di protezione di uno spazio di sosta.
Materiale	Altro materiale
Quantificazione intervento	1 (Numero)
