COMUNE DI TESERO

**Piano di eliminazione delle barriere architettoniche
fisiche, sensoriali e cognitive**

PEBA

Schede di rilievo

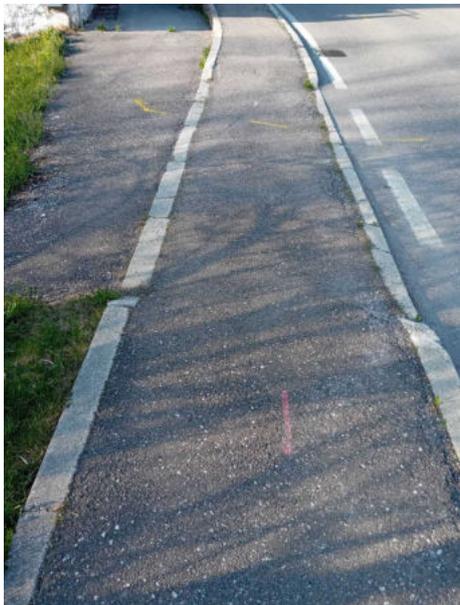
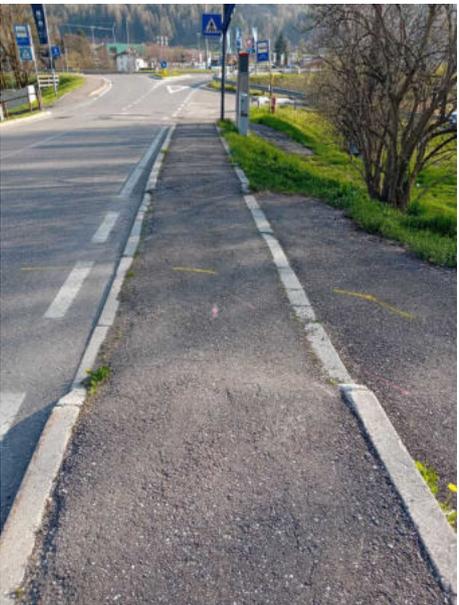
ID	247	
Indirizzo

Tipologia barriera	<i>D.02 - Passo carraio inadeguato</i>	
Descrizione Barriera	<i>Passo carraio inadeguato per pendenza longitudinale delle rampe laterali</i>	
Foto

Descrizione intervento	<i>Adeguamento passo carraio da mantenersi alla quota del piano carrabile, attraverso la realizzazione di rampe di raccordo al percorso pedonale esistente con pendenza del 5% (massima 8%). La porzione di percorso utile per i pedoni deve essere di larghezza minima 120 cm.</i>	
Materiale	<i>Asfalto</i>	
Quantificazione intervento	<i>5.2 x 1.5 = 7.8 (Metri quadri)</i>	
Note integrative	<i>La pavimentazione presenta anche sconnessioni sul passo carraio.</i>

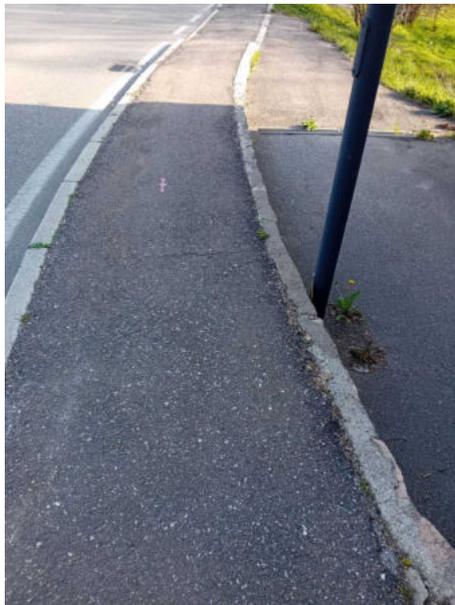
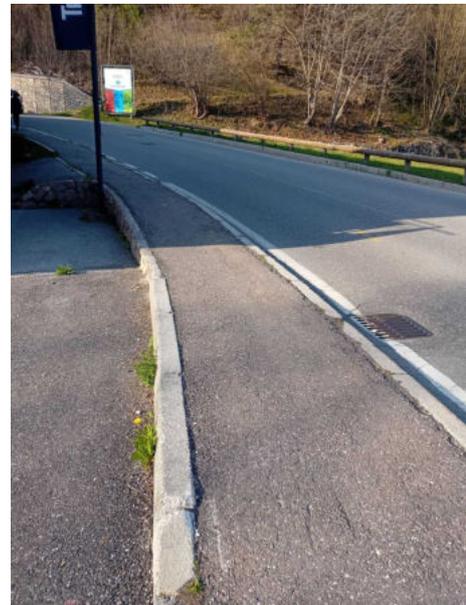
248

Assenza di parapetto

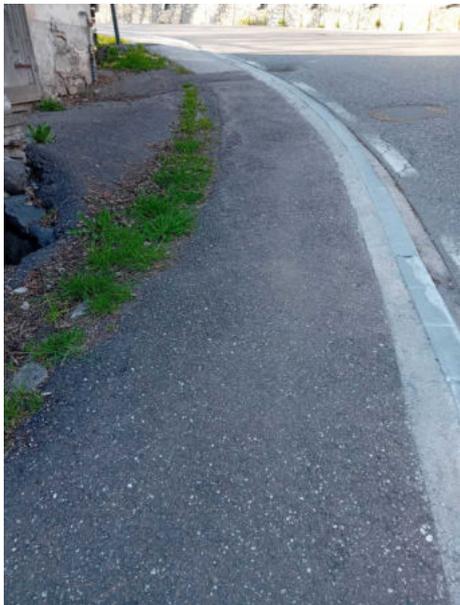
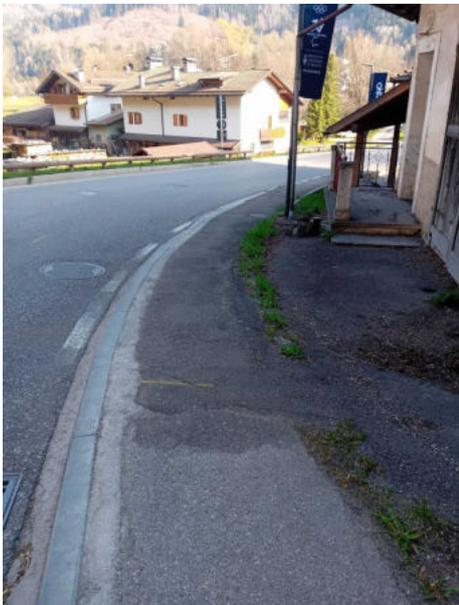
ID	249
Indirizzo

DELLA STAZIONE, via
Tipologia barriera	N.01 - Pavimentazione inadeguata
Descrizione Barriera	Presenza di sconnessioni, buche isolate, deformazioni della pavimentazione esistente, assenza di porzioni di essa
Foto

<i>Foto d'inquadramento</i>
Descrizione intervento	Adeguamento della pavimentazione dissestata tramite demolizione e rifacimento del tappetino d'usura o sostituzione di parte di essa, con finitura tale da rendere il piano di calpestio perfettamente complanare e raccordato adeguatamente alla pavimentazione esistente.
Materiale	Asfalto
Quantificazione intervento	11 x 1.5 = 16.5 (Metri quadri)

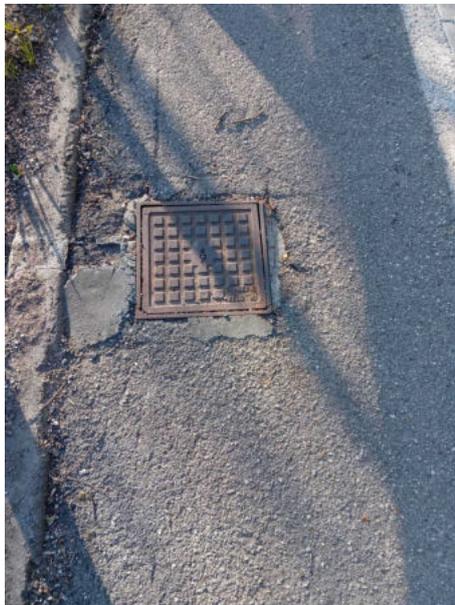
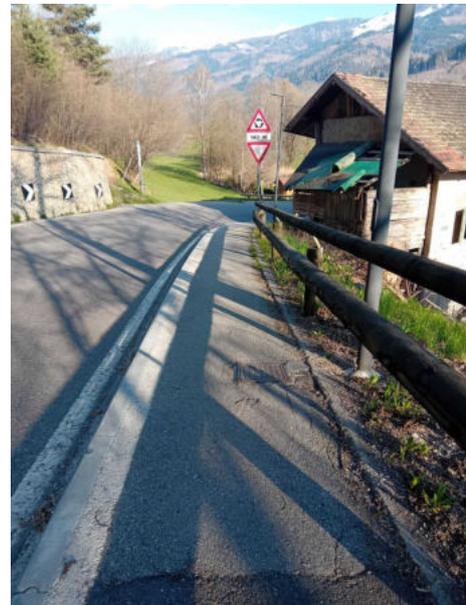
250

Pavimentazione dissestata per la presenza di pozzetto/chiusino

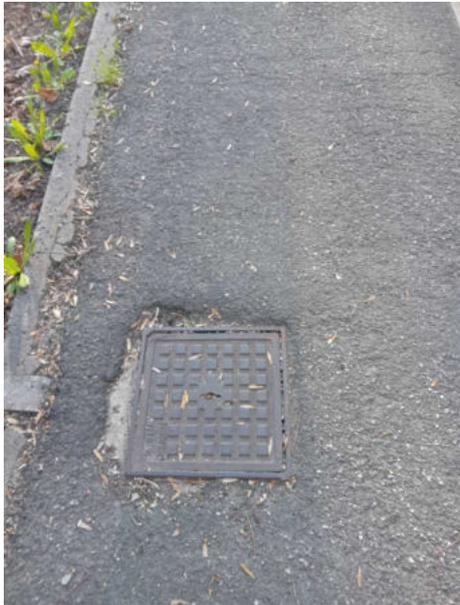
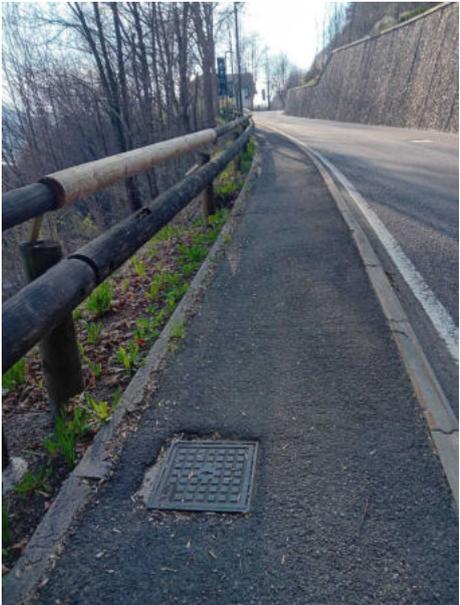
ID	251
Indirizzo

DELLA STAZIONE, via
Tipologia barriera	N.03 - Pavimentazione inadeguata
Descrizione Barriera	Pavimentazione dissestata per la presenza di pozzetto/chiusino
Foto

<i>Foto d'inquadramento</i>
Descrizione intervento	Adeguamento tramite asporto della pavimentazione esistente e messa in quota del manufatto al fine di rendere il piano di calpestio perfettamente complanare.
Materiale	Asfalto
Quantificazione intervento	1 (Numero)

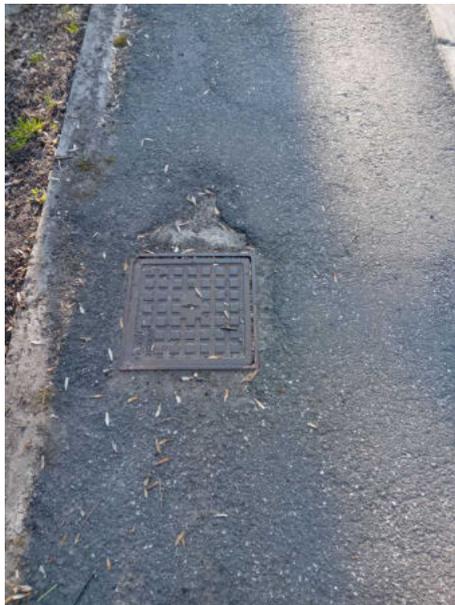
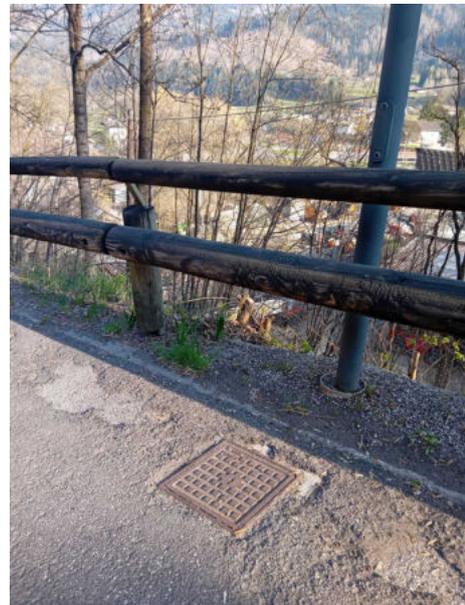
252

Pavimentazione dissestata per la presenza di pozzetto/chiusino

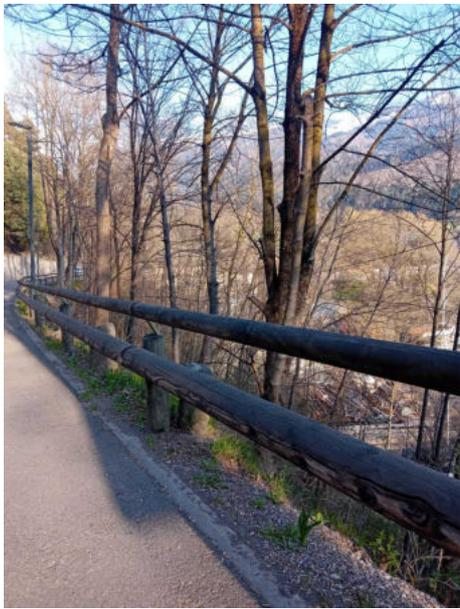
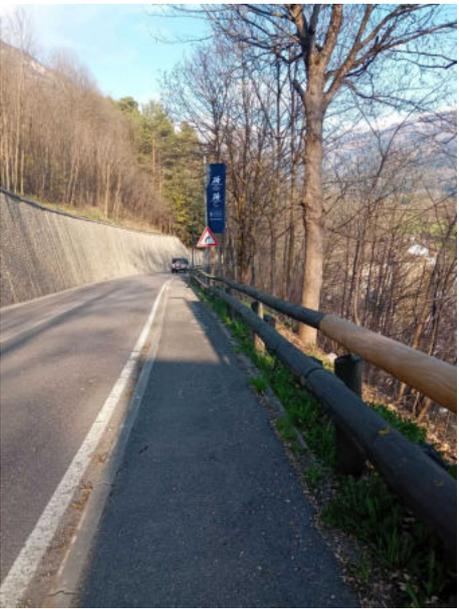
ID	253	
Indirizzo

Tipologia barriera	L.05 - Percorso inadeguato o non protetto	
Descrizione Barriera	Assenza di protezione del percorso pedonale	
Foto

Descrizione intervento	Realizzazione di sistema di protezione del percorso: con elemento battiruota a terra nel caso di presenza di dislivello e/o attraverso sistema di protezione in altezza tipo archetto parapedonale.	
Materiale	Legno	
Quantificazione intervento	765 (Metri lineari)	
Note integrative	Applicazione di fascia pararuote in basso (h=10-12 cm) alla staccionata/guard rail esistente.

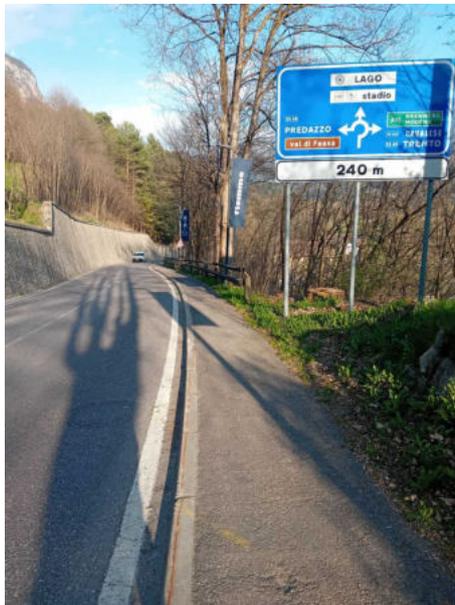
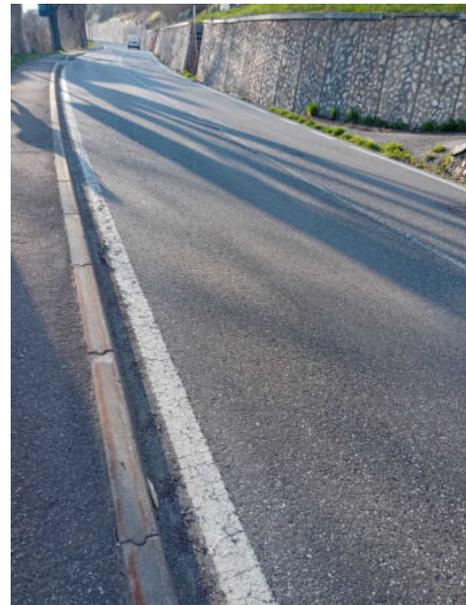
254

Assenza di protezione del percorso pedonale

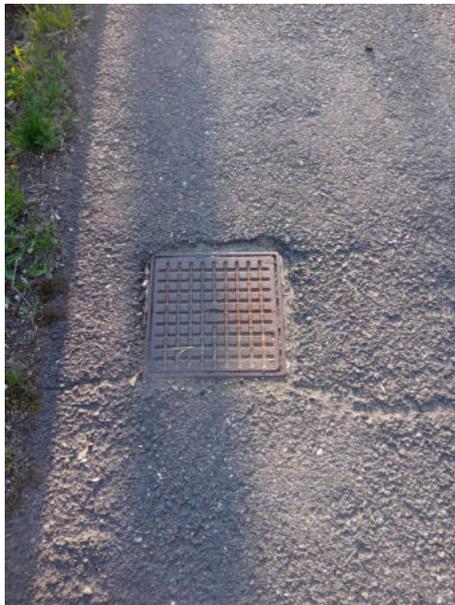
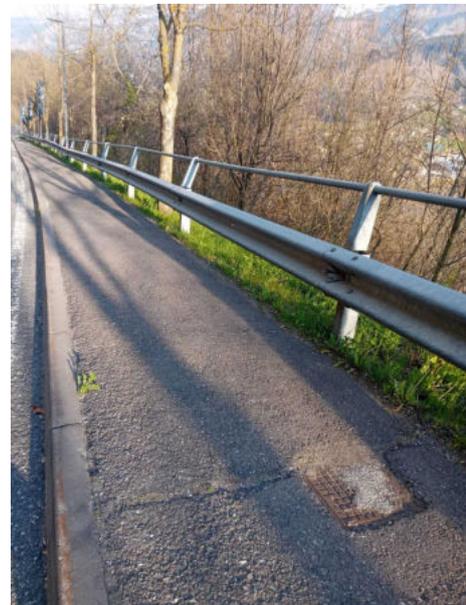
255

Pavimentazione dissestata per la presenza di pozzetto/chiusino

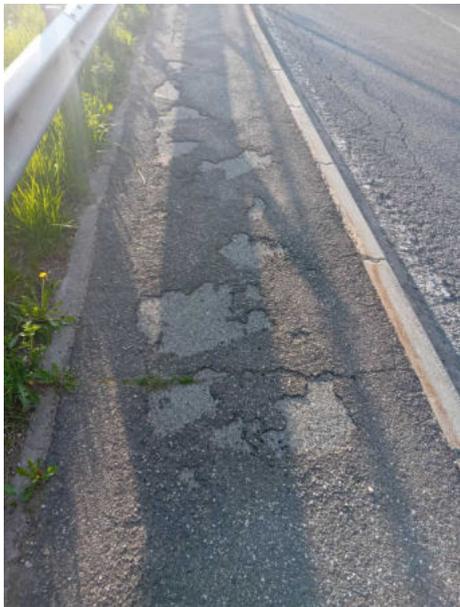
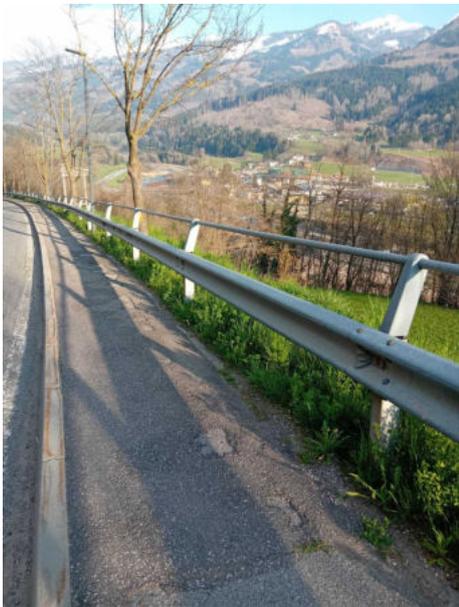
Tipologia barriera	N.01 - Pavimentazione inadeguata
Descrizione Barriera	<i>Presenza di sconnessioni, buche isolate, deformazioni della pavimentazione esistente, assenza di porzioni di essa</i>
Foto

Descrizione intervento	<i>Adeguamento della pavimentazione dissestata tramite demolizione e rifacimento del tappetino d'usura o sostituzione di parte di essa, con finitura tale da rendere il piano di calpestio perfettamente complanare e raccordato adeguatamente alla pavimentazione esistente.</i>
Materiale	Asfalto
Quantificazione intervento	13 x 1.5 = 19.5 (Metri quadri)

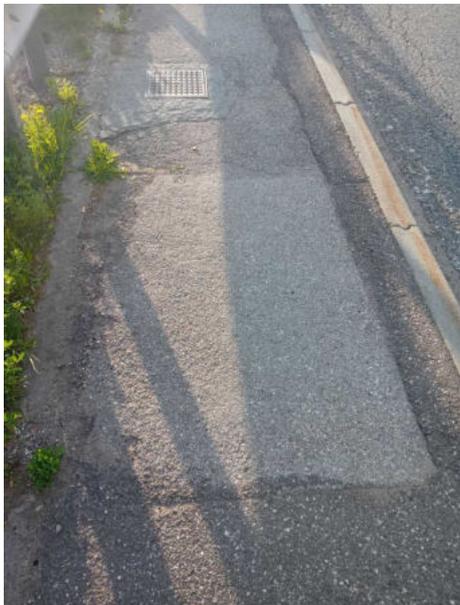
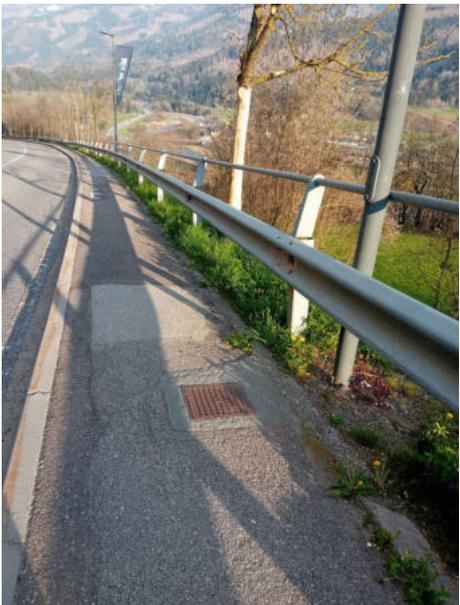
Tipologia barriera	N.01 - Pavimentazione inadeguata
Descrizione Barriera	<i>Presenza di sconnessioni, buche isolate, deformazioni della pavimentazione esistente, assenza di porzioni di essa</i>
Foto

Descrizione intervento	<i>Adeguamento della pavimentazione dissestata tramite demolizione e rifacimento del tappetino d'usura o sostituzione di parte di essa, con finitura tale da rendere il piano di calpestio perfettamente complanare e raccordato adeguatamente alla pavimentazione esistente.</i>
Materiale	Asfalto
Quantificazione intervento	3 x 1.5 = 4.5 (Metri quadri)

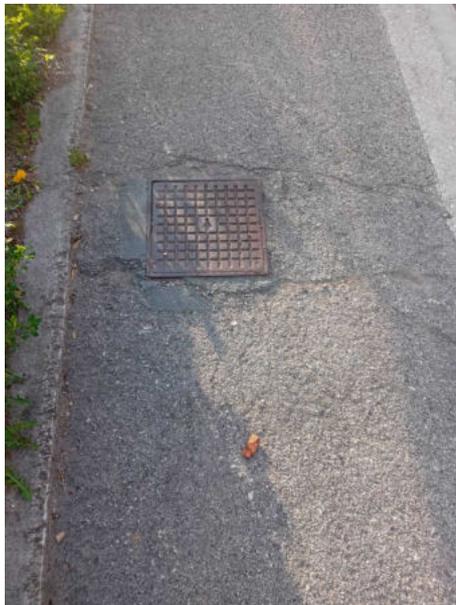
258

Pavimentazione dissestata per la presenza di pozzetto/chiusino

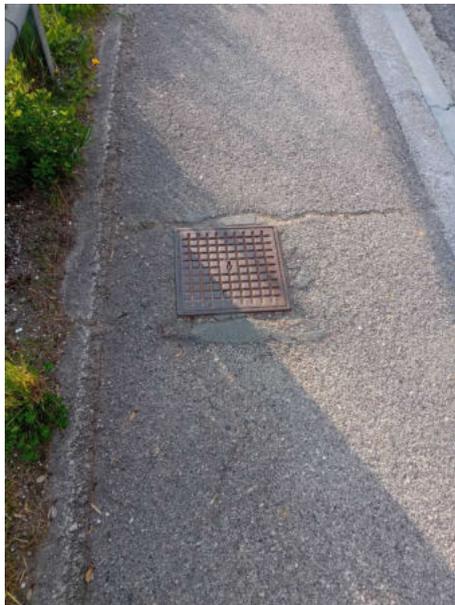
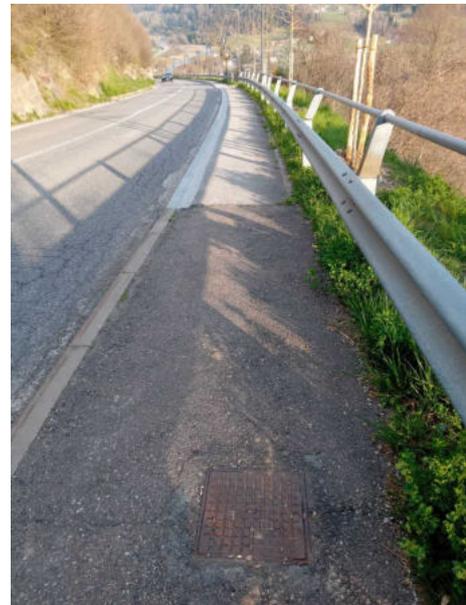
259

Pavimentazione dissestata per la presenza di pozzetto/chiusino

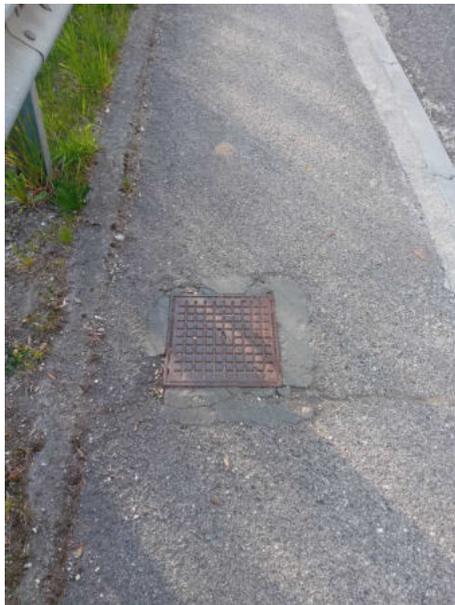
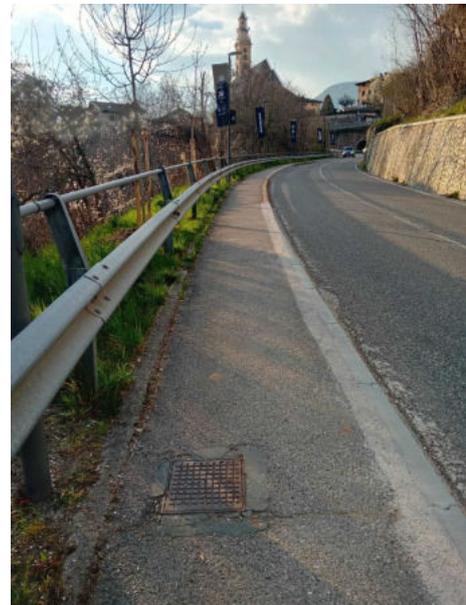
260

Pavimentazione dissestata per la presenza di pozzetto/chiusino

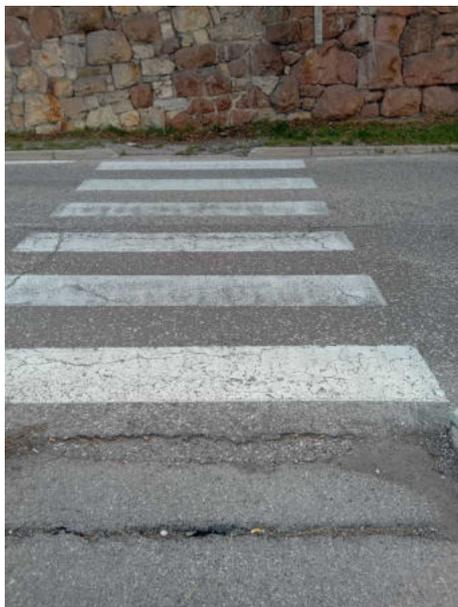
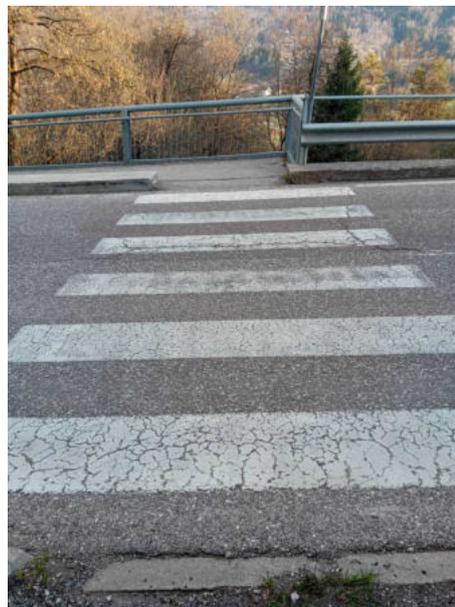
261

*H.02 - Segnaletica tattilopiantare assente o inadeguata*Descrizione
Barriera*Assenza o danneggiamento di segnalazione tattilopiantare per l'intercettazione di attraversamento pedonale*

Descrizione
intervento*Intercettazione dell'attraversamento pedonale attraverso la collocazione di adeguata segnaletica tattilopiantare sul marciapiede. Se non vi è semaforo sarà sufficiente sbarrare il marciapiede all'altezza del centro della zona zebraata posta a 90°, con il codice di direzione rettilinea di larghezza 60 cm, che terminerà 40 cm prima del confine fra scivolo e zona carrabile con il codice di pericolo valicabile che deve coprire tutta la luce dello scivolo.*

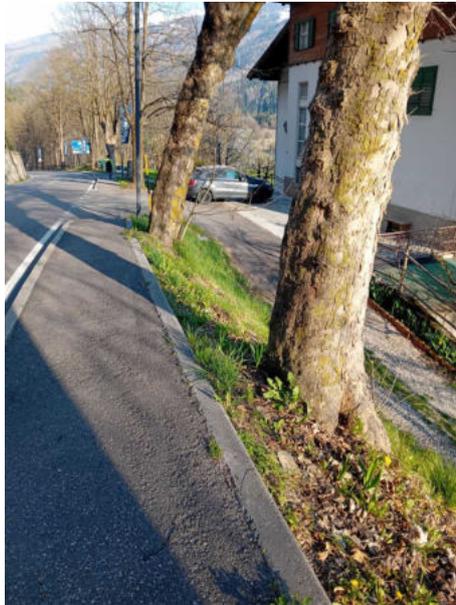
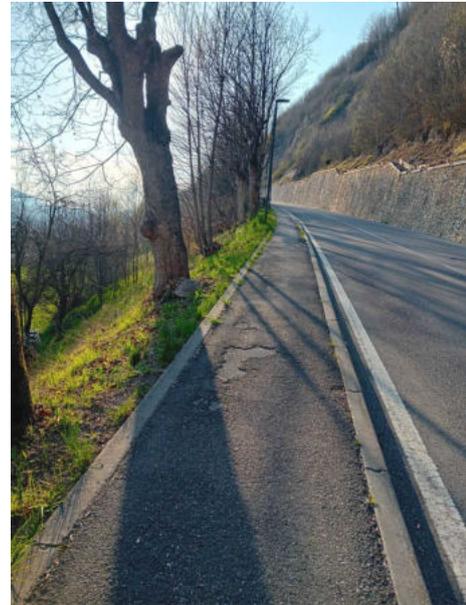
262

*L.06 - Percorso inadeguato o non protetto*Descrizione
Barriera*Assenza di parapetto*

*Foto d'inquadramento*Descrizione
intervento*Inserimento di parapetto con altezza non inferiore a 100 cm e struttura inattraversabile da una sfera di 10 cm di diametro.*

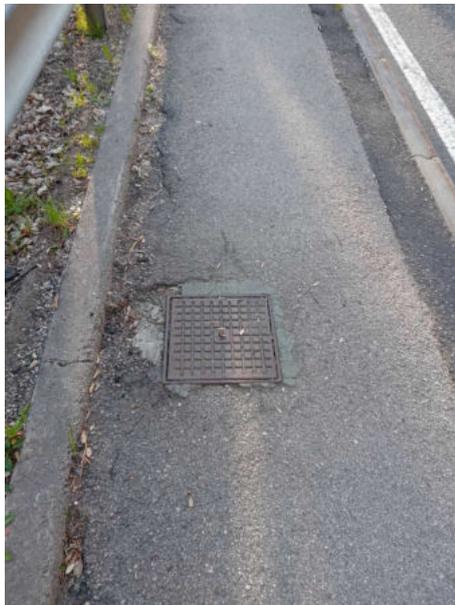
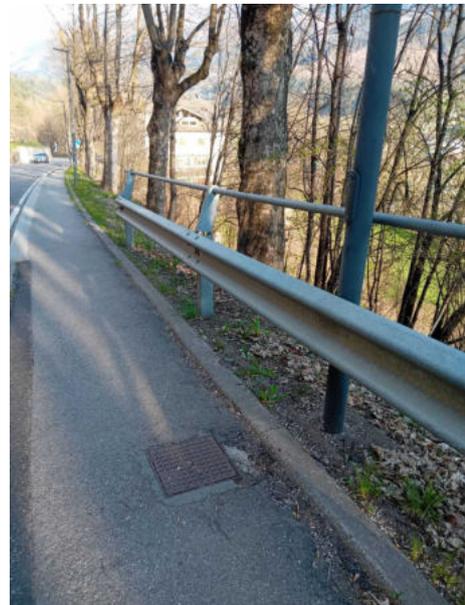
263

Pavimentazione dissestata per la presenza di pozzetto/chiusino

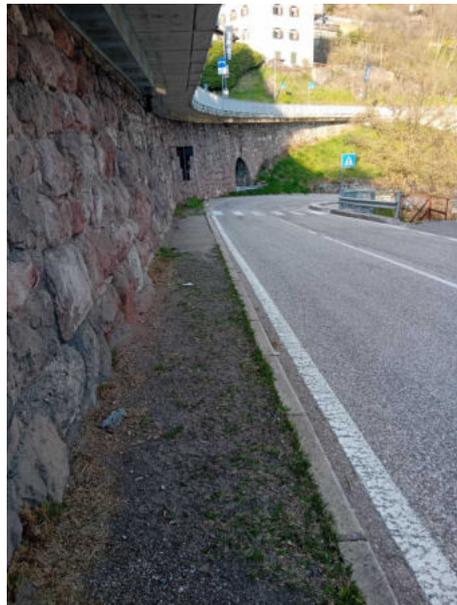
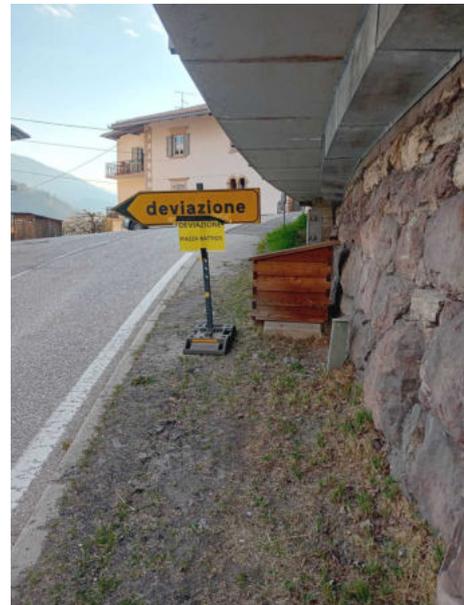
264

Sconnessione generalizzata della pavimentazione

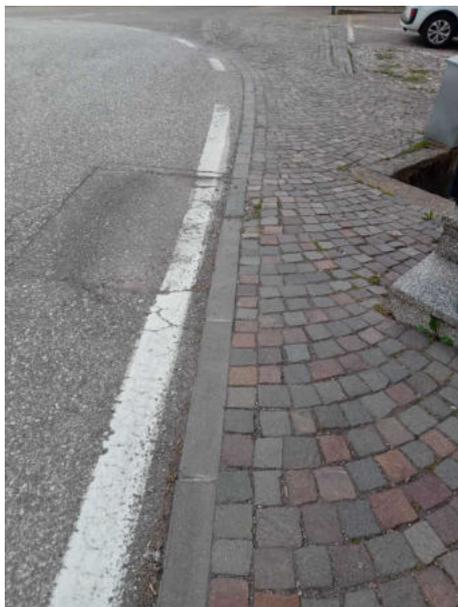
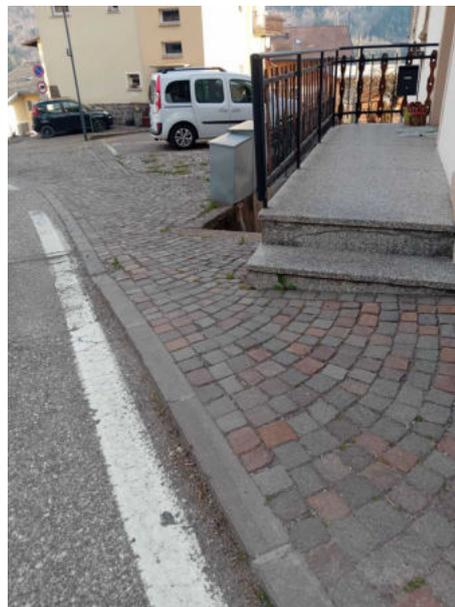
265

Assenza di percorso accessibile o percorso sottodimensionato

Ampliamento della larghezza complessiva del percorso esistente tramite realizzazione di una nuova pavimentazione pedonale, identica alla preesistente. Per consentirne l'uso da parte di persone in sedia a ruote, la larghezza minima del percorso dovrà essere di 120 cm, con superficie calpestabile compatta ed omogenea. Le fugature, se presenti, saranno prive di risalti e non superiori a 0,5 cm. La pendenza trasversale non dovrà superare l'1%.

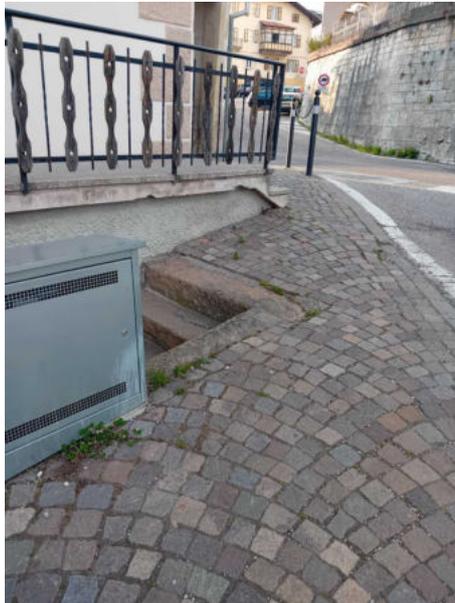
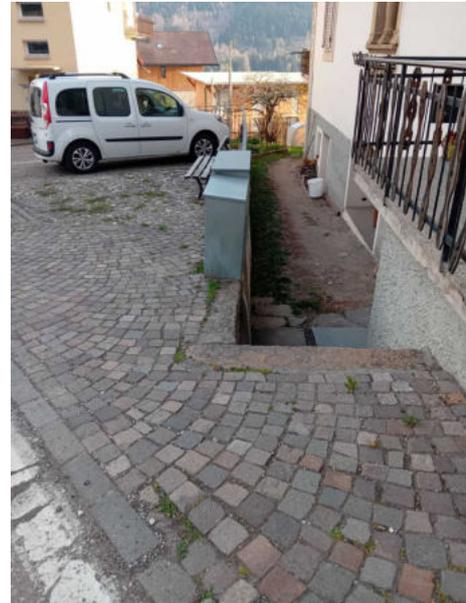
266

Assenza di parapetto

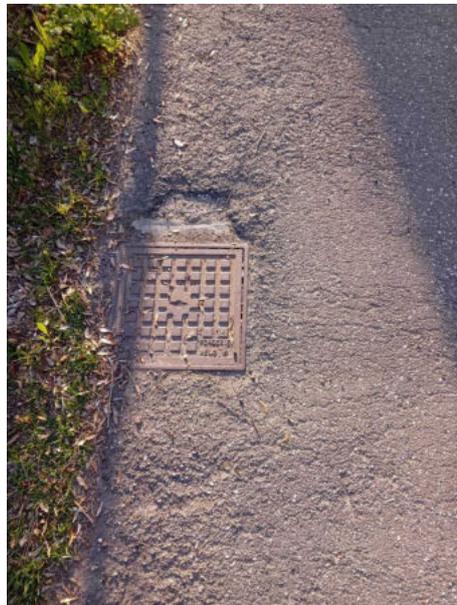
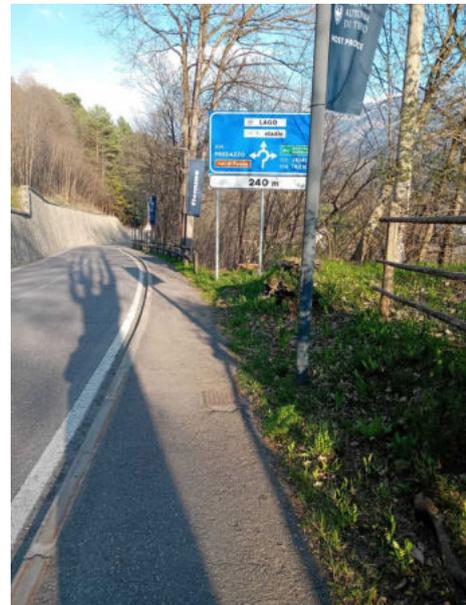
267

Pavimentazione dissestata per la presenza di pozzetto/chiusino

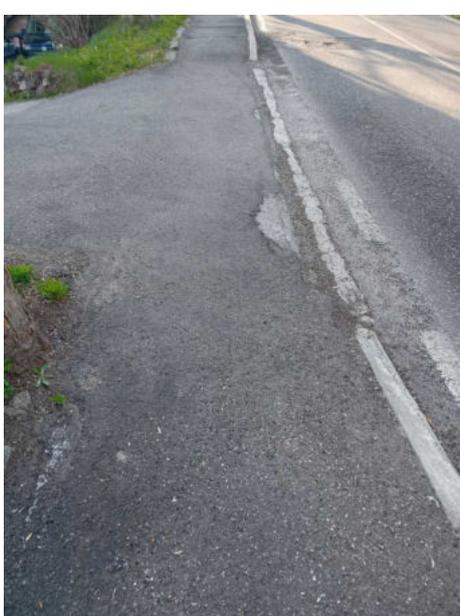
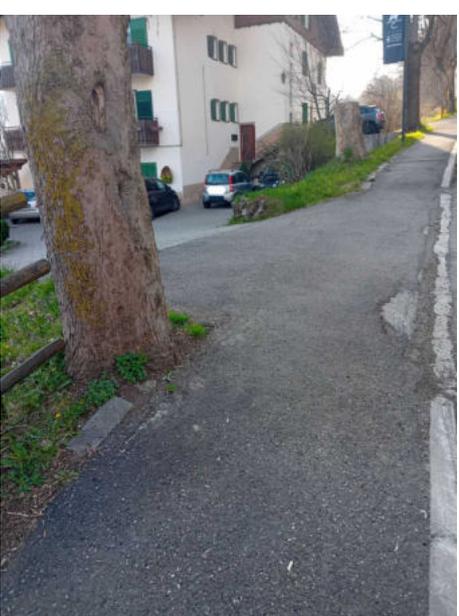
ID	268	
Indirizzo

Tipologia barriera	<i>D.01 - Passo carraio inadeguato</i>	
Descrizione Barriera	<i>Passo carraio inadeguato per pendenza trasversale</i>	
Foto

Descrizione intervento	<p><i>Adeguamento del passo carraio mediante realizzazione di un percorso: - con pendenza trasversale inferiore a 1%; - con larghezza non inferiore a 120 cm; - posto a una quota intermedia fra quella del piano strada e quella di approdo dei mezzi; - raccordato parallelamente al senso di marcia pedonale con rampe con pendenza non superiore al 5% (massima 8%). I raccordi per l'attraversamento dei veicoli non dovranno ridurre la larghezza minima del passaggio pedonale.</i></p>	
Materiale	<i>Asfalto</i>	
Quantificazione intervento	<i>12.4 x 1.5 = 18.6 (Metri quadri)</i>

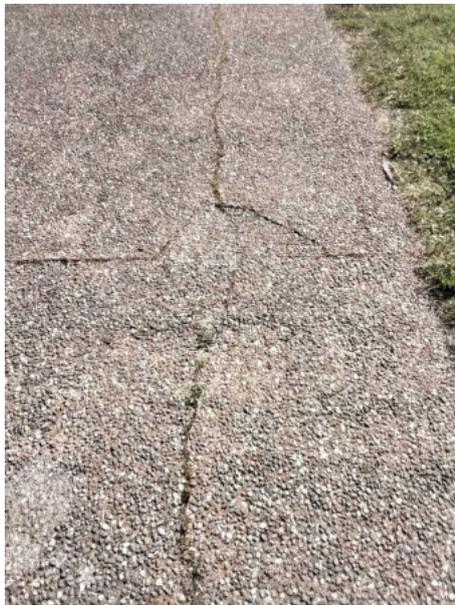
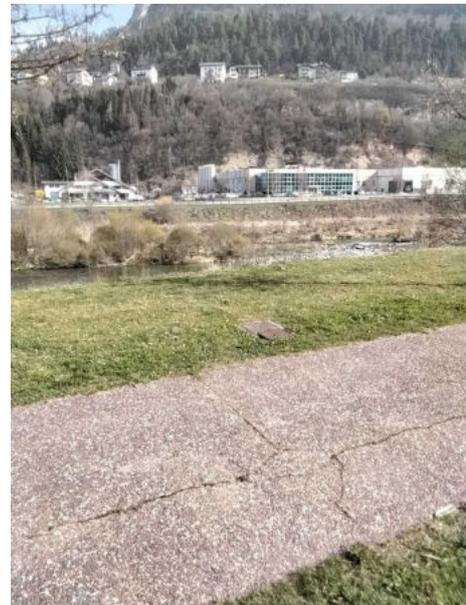
269

Presenza di sconnessioni, buche isolate, deformazioni della pavimentazione esistente, assenza di porzioni di essa

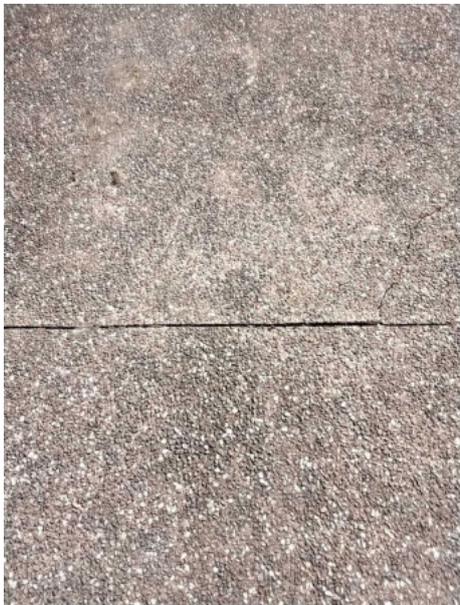
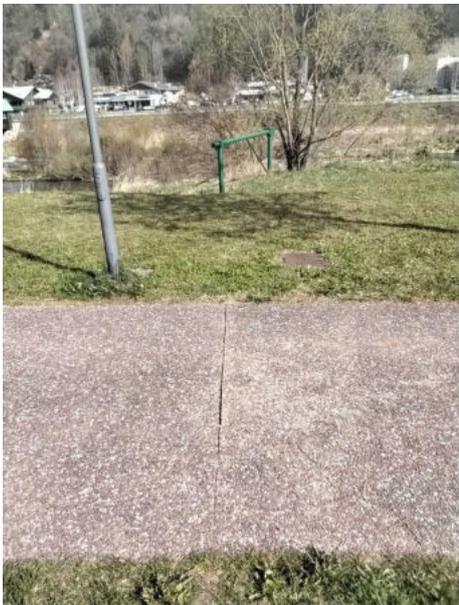
Tipologia barriera	N.01 - Pavimentazione inadeguata
Descrizione Barriera	<i>Presenza di sconnessioni, buche isolate, deformazioni della pavimentazione esistente, assenza di porzioni di essa</i>
Foto

<i>Foto dell'elemento</i> <i>Foto d'inquadramento</i>
Descrizione intervento	<i>Adeguamento della pavimentazione dissestata tramite demolizione e rifacimento del tappetino d'usura o sostituzione di parte di essa, con finitura tale da rendere il piano di calpestio perfettamente complanare e raccordato adeguatamente alla pavimentazione esistente.</i>
Materiale	Cemento
Quantificazione intervento	0.2 x 2.5 = 0.5 (Metri quadri)

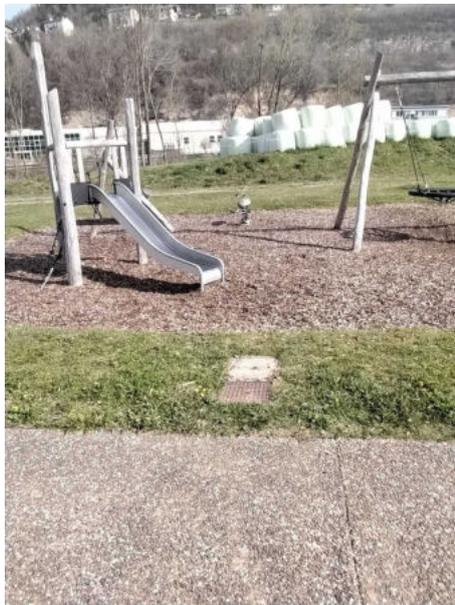
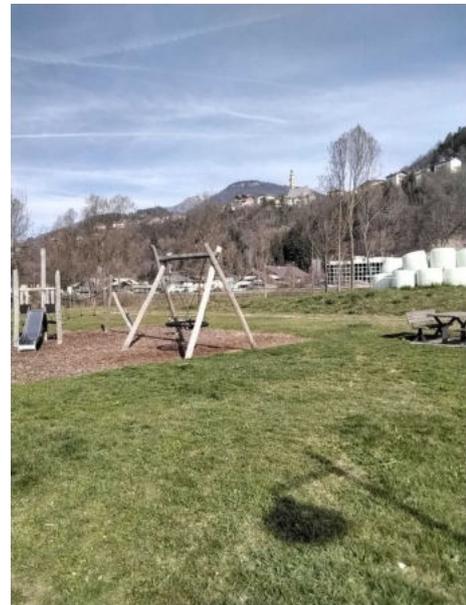
271

Assenza di percorso di collegamento

Realizzazione di nuovo percorso di collegamento. Per consentirne l'uso da parte di persone in sedia a ruote, la larghezza minima del percorso dovrà essere di 120 cm, con superficie calpestabile compatta ed omogenea. Le fugature, se presenti, saranno prive di risalti e non superiori a 0,5 cm. La pendenza trasversale non dovrà superare l'1%.

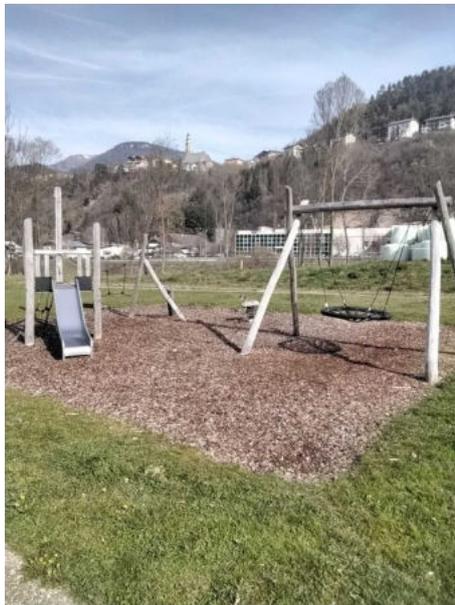
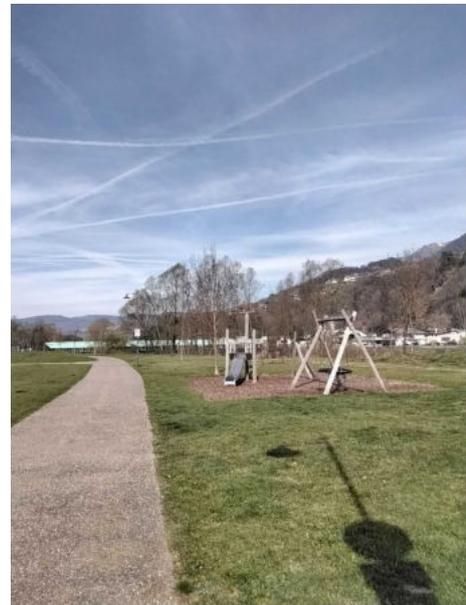
*M.01 - Arredo urbano assente o inadeguato*Descrizione
Barriera*Modello di fontanella non accessibile o assente*

*Foto d'inquadramento*Descrizione
intervento*Inserimento di nuova fontanella o sostituzione dell'esistente con un modello di uso comodo per tutti i fruitori.*

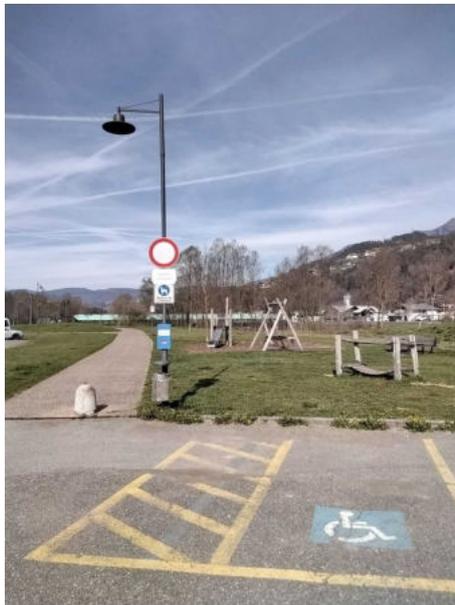
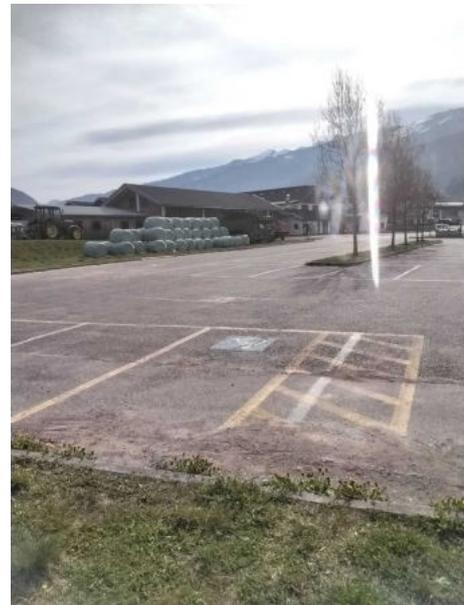
273

Parcheggio riservato ortogonale o longitudinale al percorso pedonale sprovvisto di segnaletica su supporto verticale

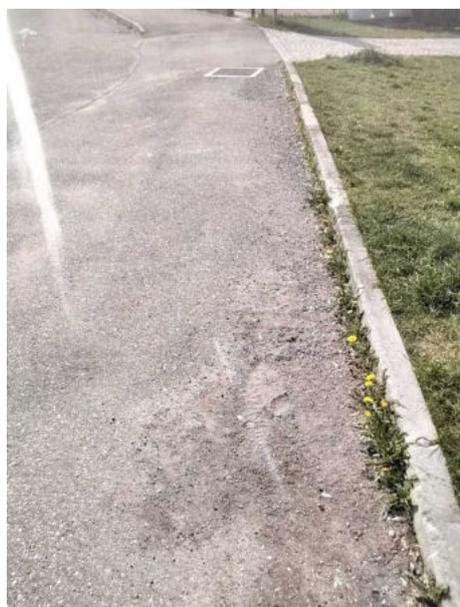
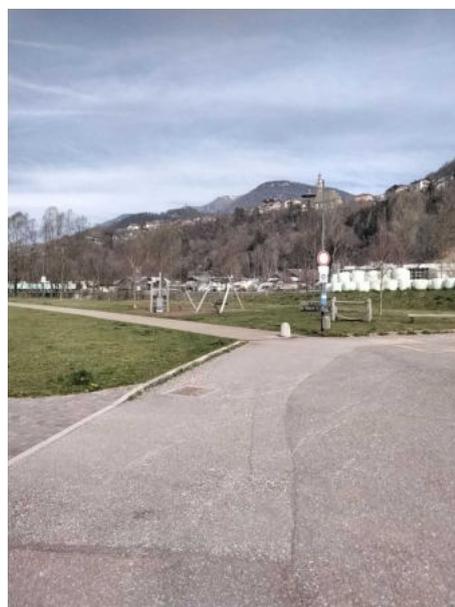
274

Assenza di percorso in rilevato

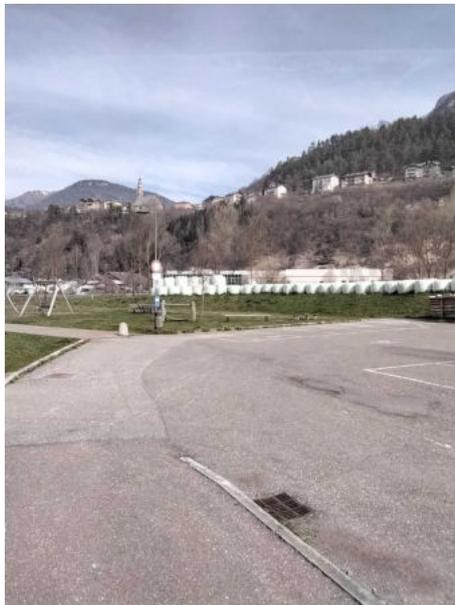
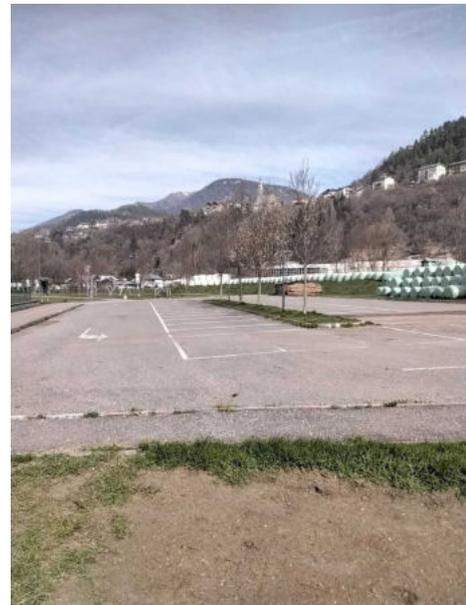
275

Scarsa o inesistente dotazione di parcheggi riservati ai disabili

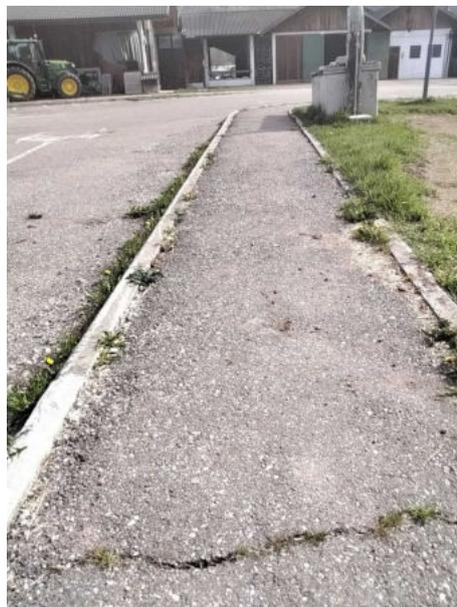
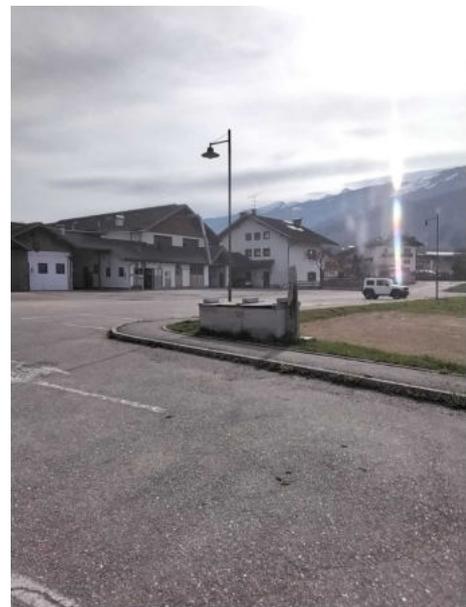
276

Sconnessione generalizzata della pavimentazione

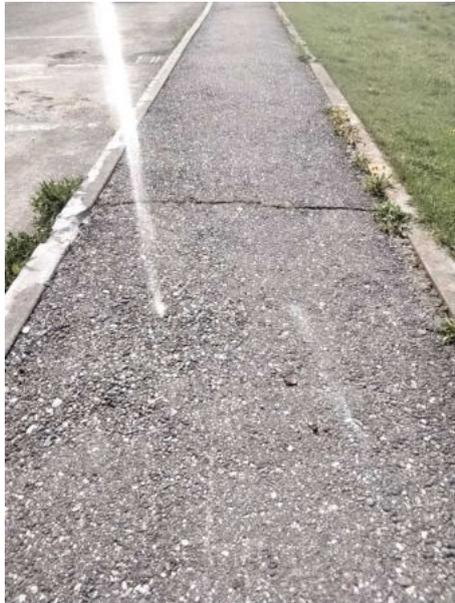
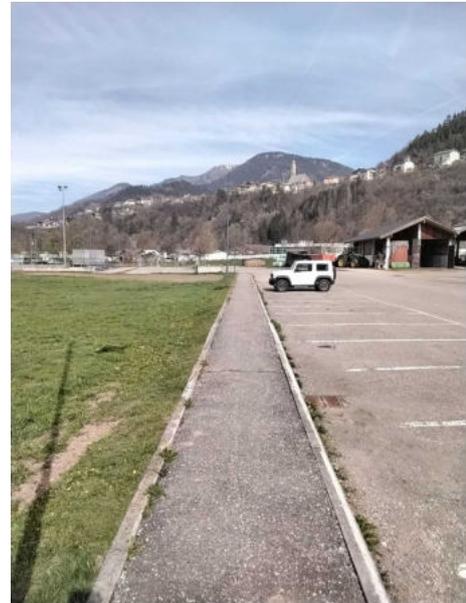
277

Sconnessione generalizzata della pavimentazione

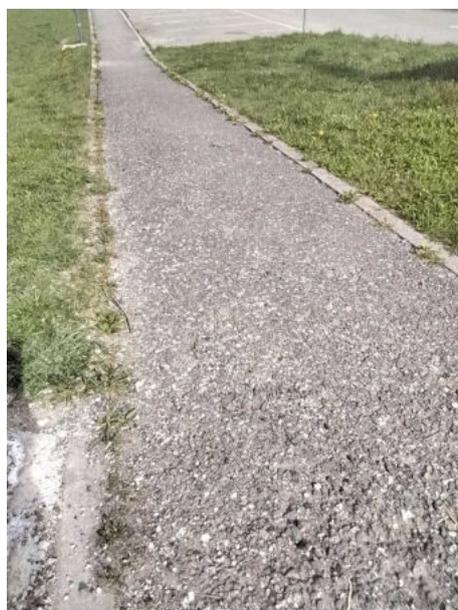
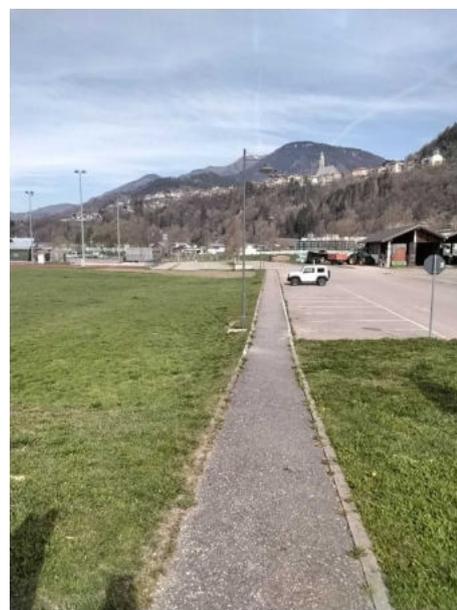
278

Sconnessione generalizzata della pavimentazione

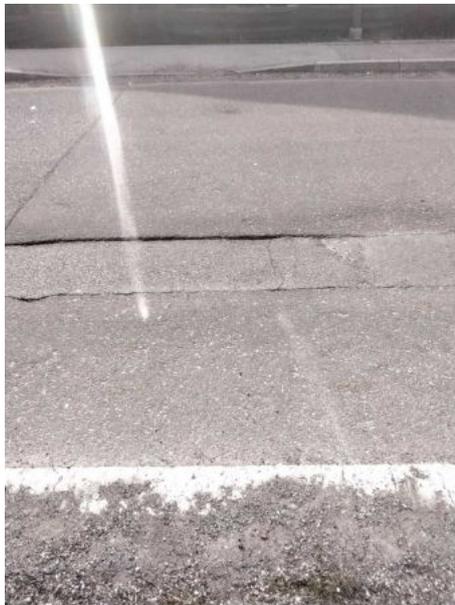
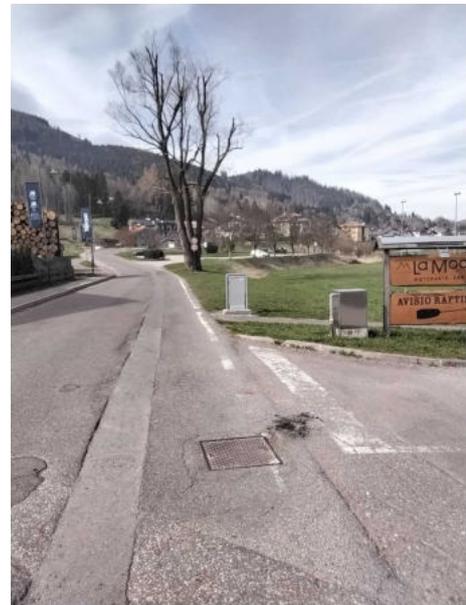
279

Assenza di attraversamento pedonale (a raso)

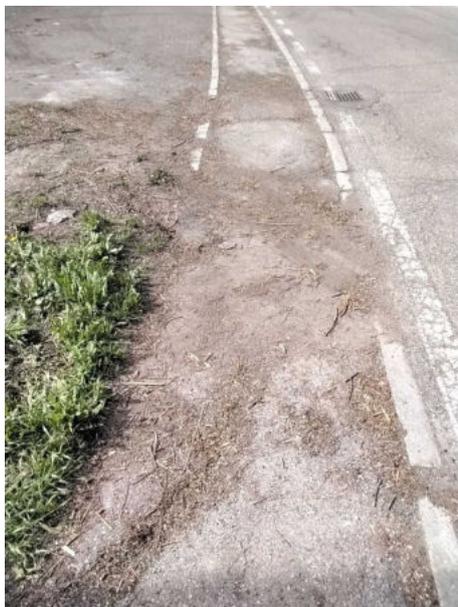
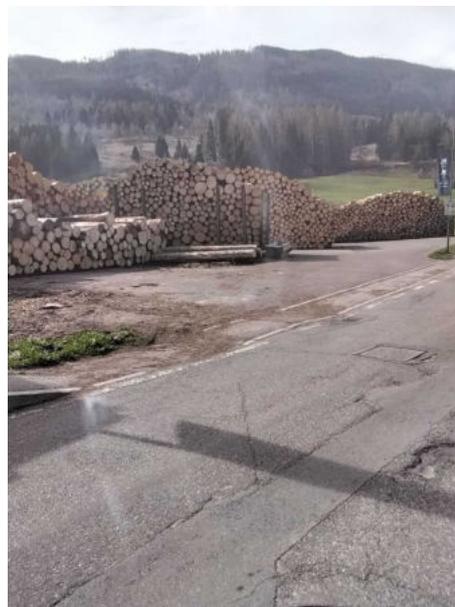
280

Passo carraio inadeguato per pendenza longitudinale delle rampe laterali

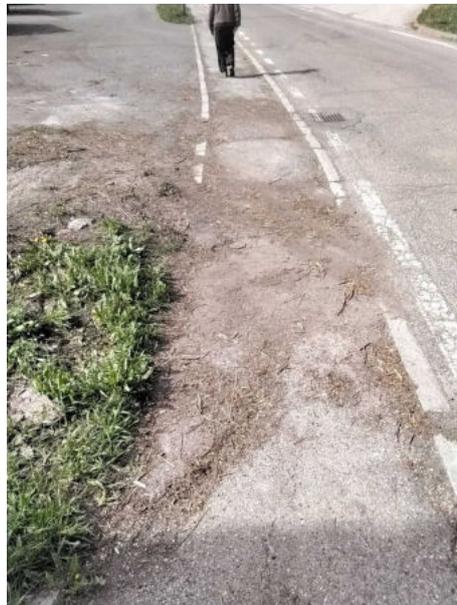
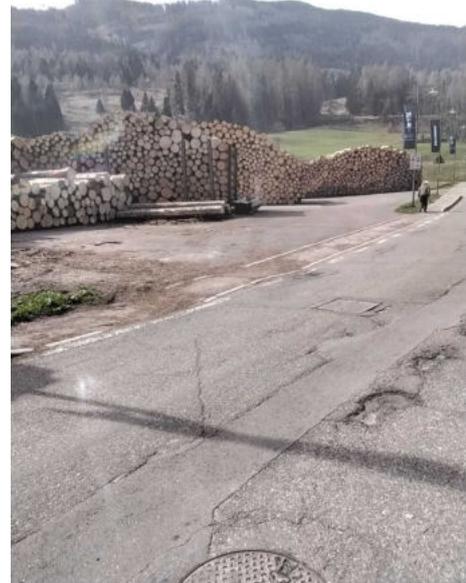
281

Sconnessione generalizzata della pavimentazione

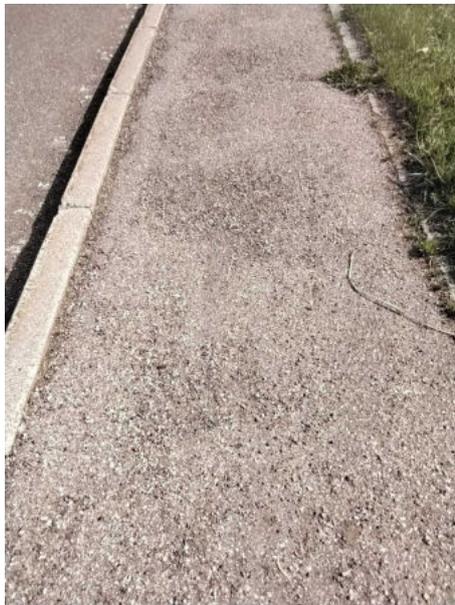
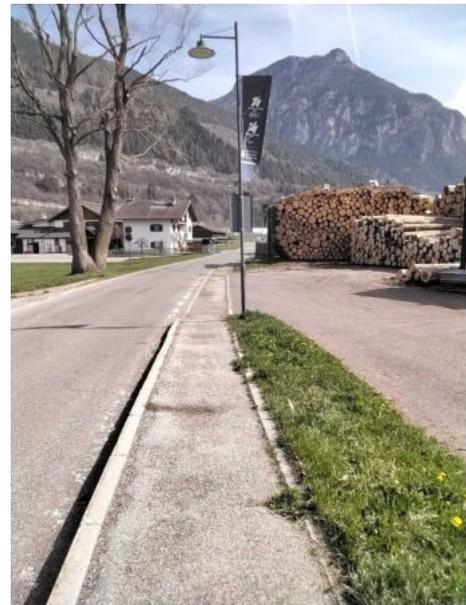
282

Sconnessione generalizzata della pavimentazione

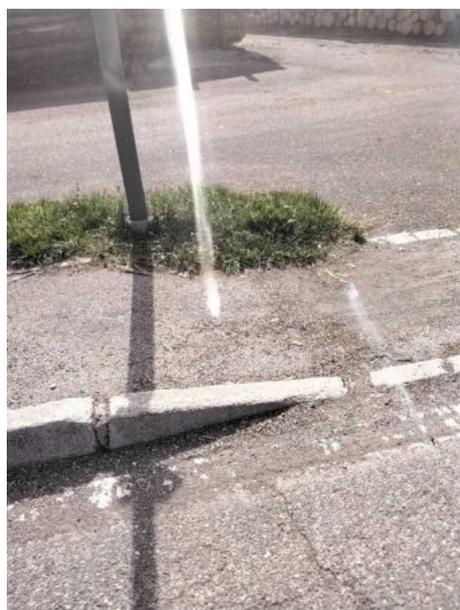
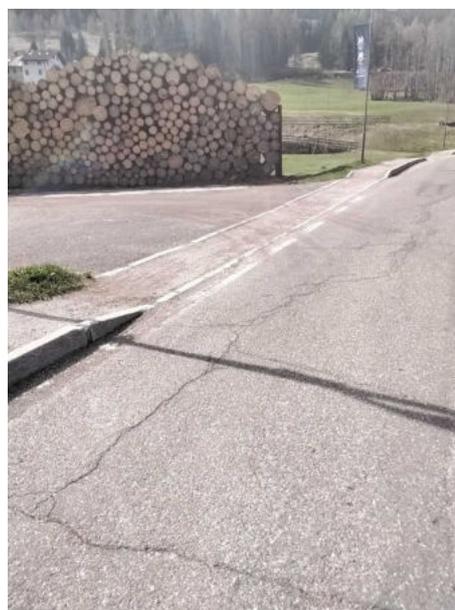
283

Passo carraio inadeguato per pendenza longitudinale delle rampe laterali
