COMUNE DI TESERO

**Piano di eliminazione delle barriere architettoniche
fisiche, sensoriali e cognitive**

PEBA

Schede di rilievo

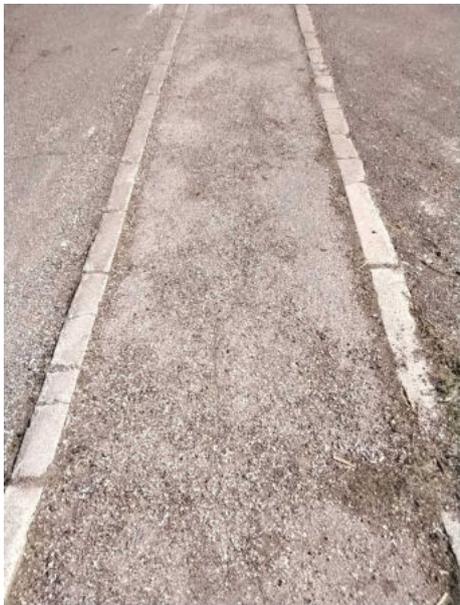
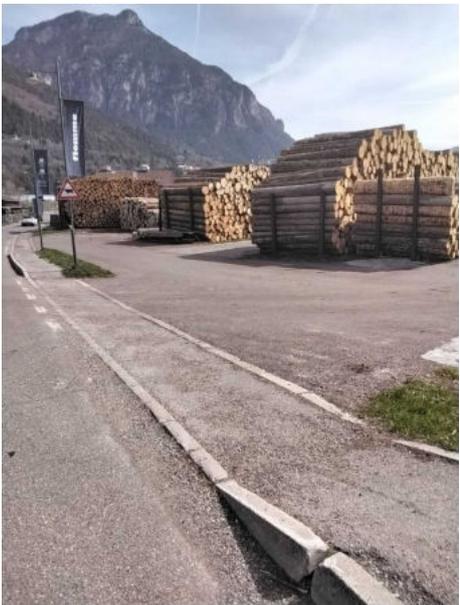
LAGO, via
Tipologia barriera	N.02 - Pavimentazione inadeguata
Descrizione Barriera	Sconnessione generalizzata della pavimentazione
Foto

<i>Foto d'inquadramento</i>
Descrizione intervento	Sostituzione della pavimentazione previa demolizione dell'esistente. Il nuovo percorso dovrà avere le seguenti caratteristiche: - superficie calpestabile compatta ed omogenea; - pendenza trasversale non superiore all'1%; - larghezza non inferiore a 150 cm.
Materiale	Asfalto
Quantificazione intervento	16 x 1.2 = 19.2 (Metri quadri)
Note integrative	Valutare anche la realizzazione anche di strisce zebraate sul passo carraio.

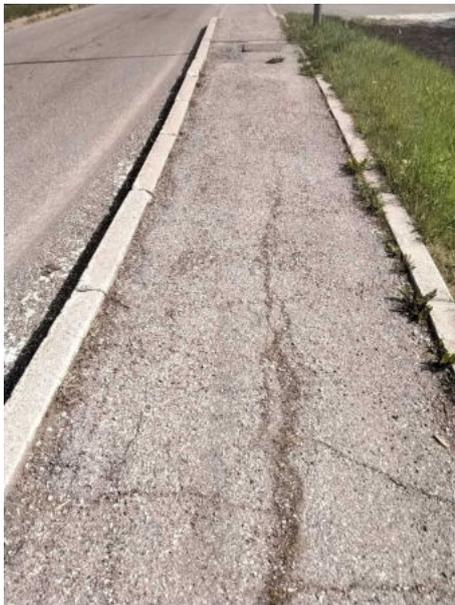
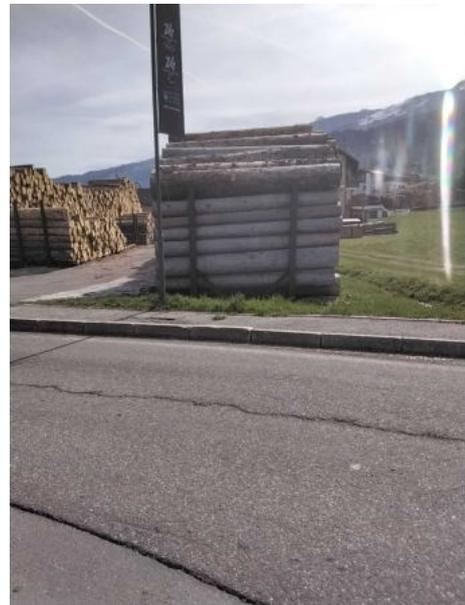
ID 285

Sconnessione generalizzata della pavimentazione

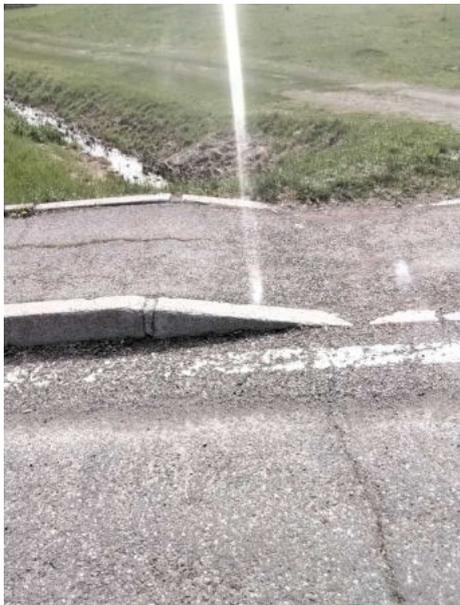
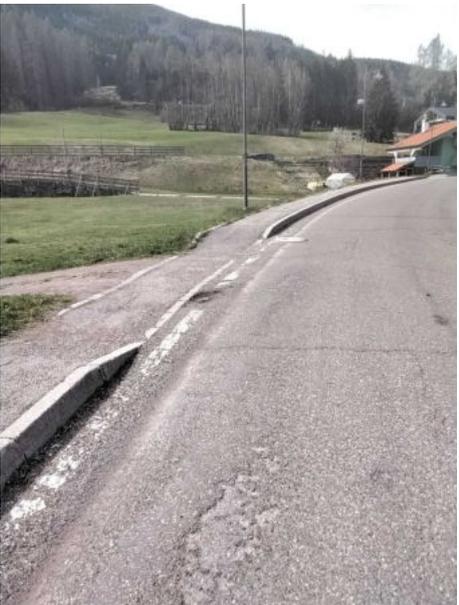
ID	286	
Indirizzo

Tipologia barriera	<i>D.02 - Passo carraio inadeguato</i>	
Descrizione Barriera	<i>Passo carraio inadeguato per pendenza longitudinale delle rampe laterali</i>	
Foto

Descrizione intervento	<i>Adeguamento passo carraio da mantenersi alla quota del piano carrabile, attraverso la realizzazione di rampe di raccordo al percorso pedonale esistente con pendenza del 5% (massima 8%). La porzione di percorso utile per i pedoni deve essere di larghezza minima 120 cm.</i>	
Materiale	<i>Asfalto</i>	
Quantificazione intervento	<i>4.2 x 1.2 = 5.04 (Metri quadri)</i>

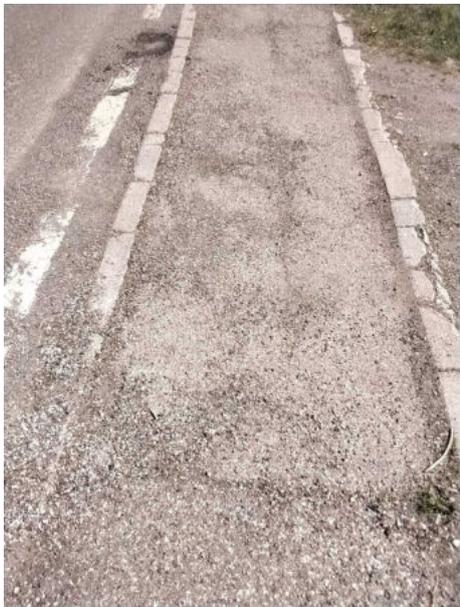
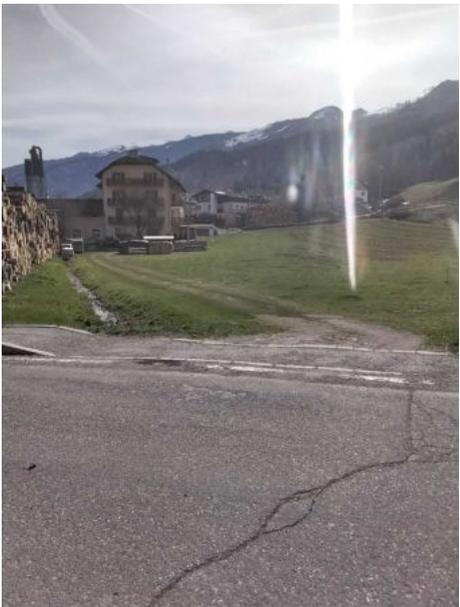
ID	287
Indirizzo

<p>LAGO, via</p>
Tipologia barriera	N.02 - Pavimentazione inadeguata
Descrizione Barriera	Sconnessione generalizzata della pavimentazione
Foto

<p>Foto dell'elemento</p> <p>Foto d'inquadramento</p>
Descrizione intervento	Sostituzione della pavimentazione previa demolizione dell'esistente. Il nuovo percorso dovrà avere le seguenti caratteristiche: - superficie calpestabile compatta ed omogenea; - pendenza trasversale non superiore all'1%; - larghezza non inferiore a 150 cm.
Materiale	Asfalto
Quantificazione intervento	6 x 1.2 = 7.2 (Metri quadri)
Note integrative	Valutare anche la realizzazione anche di strisce zebraate sul passo carraio.

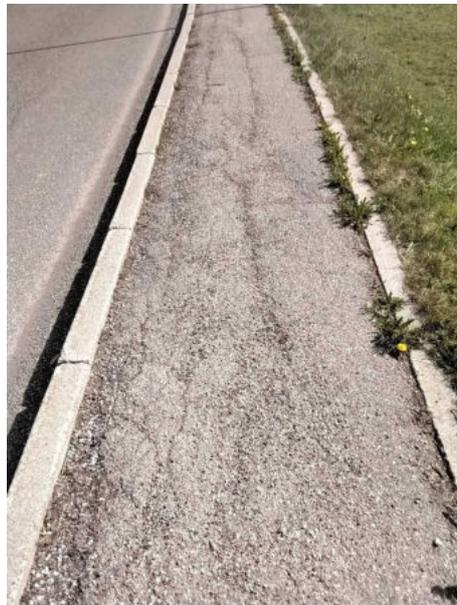
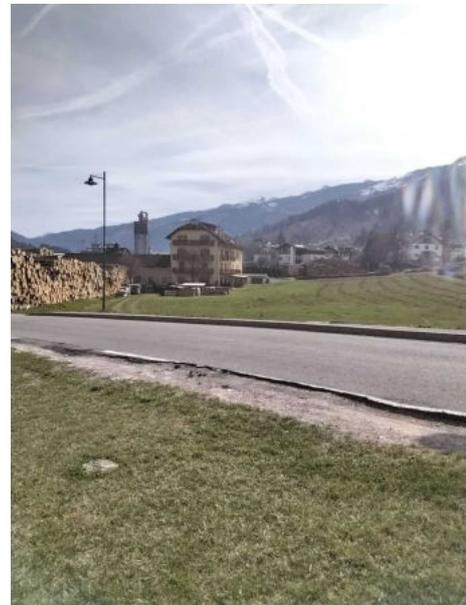
288

Sconnessione generalizzata della pavimentazione

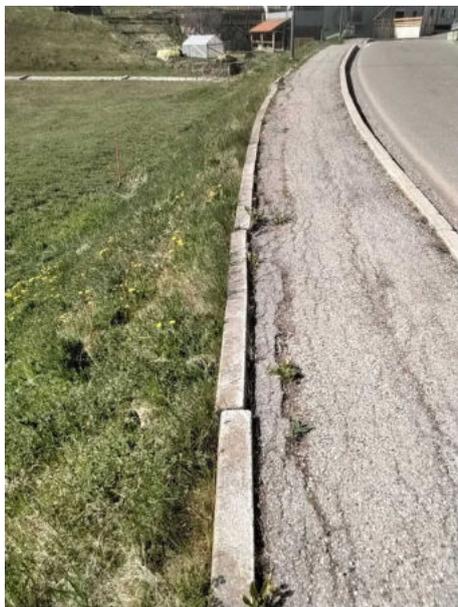
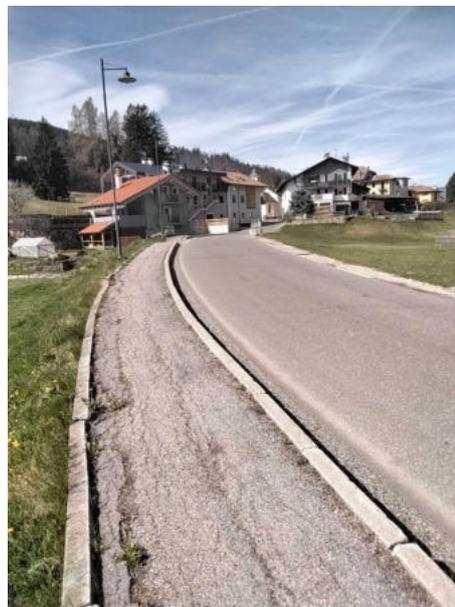
289

Assenza di protezione del percorso pedonale

Alternativamente valutare l'installazione di corrimano/ staccionata di protezione.

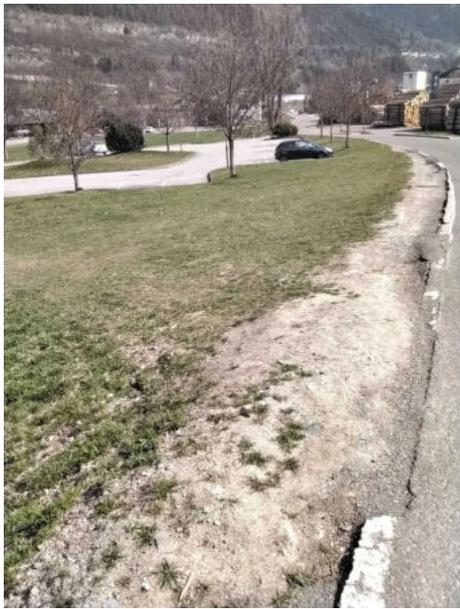
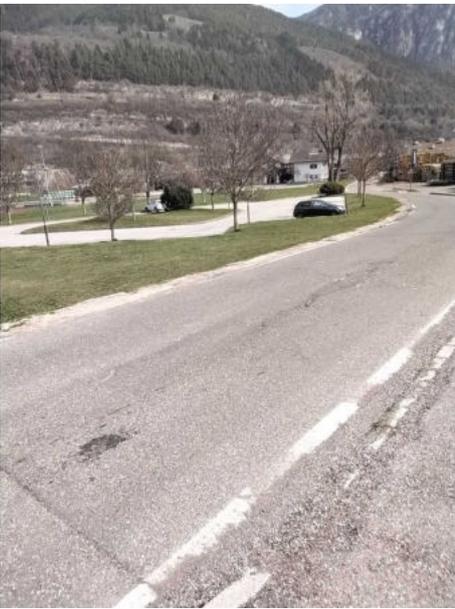
ID	290	
Indirizzo

<p data-bbox="363 656 483 685">LAGO, via</p>	
Tipologia barriera	L.04 - Percorso inadeguato o non protetto	
Descrizione Barriera	Assenza di percorso in rilevato	
Foto

<p data-bbox="951 1464 1163 1494">Foto d'inquadramento</p>
Descrizione intervento	<p data-bbox="347 1525 1484 1715">Nuova realizzazione di marciapiedi in rilevato, con le seguenti caratteristiche: - altezza massima 12 cm dal piano carrabile; - larghezza minima 150 cm, in presenza di cospicuo flusso pedonale è consigliata larghezza 200 cm, è ammessa larghezza minima 120 cm solo in caso di restrizioni puntuali o di breve lunghezza (massimo 10 m); - pendenza longitudinale massima: 5%; - pendenza trasversale massima: 1%; - altezza minima libera da ostacoli 220 cm da piano di calpestio; - finitura tale da rendere il piano di calpestio omogeneo e compatto.</p>

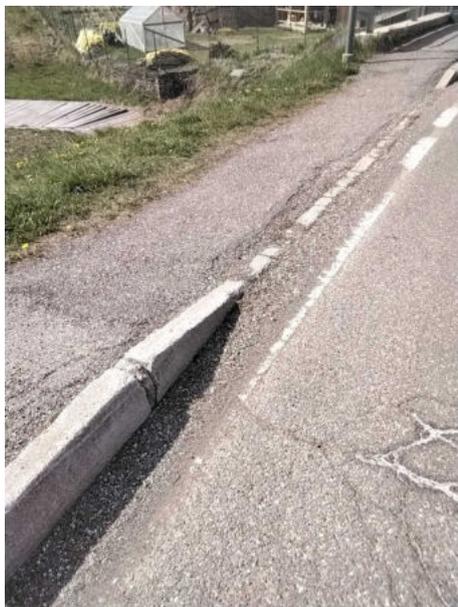
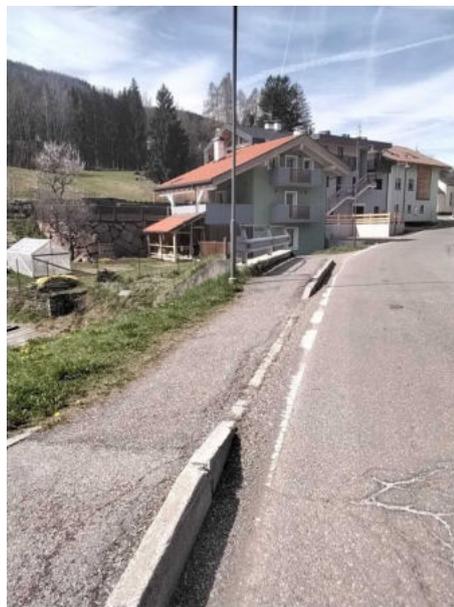
291

Percorso con pendenza inadeguata e non giustificata

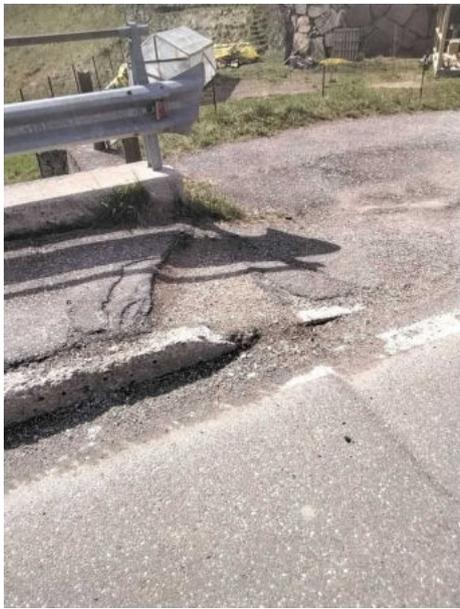
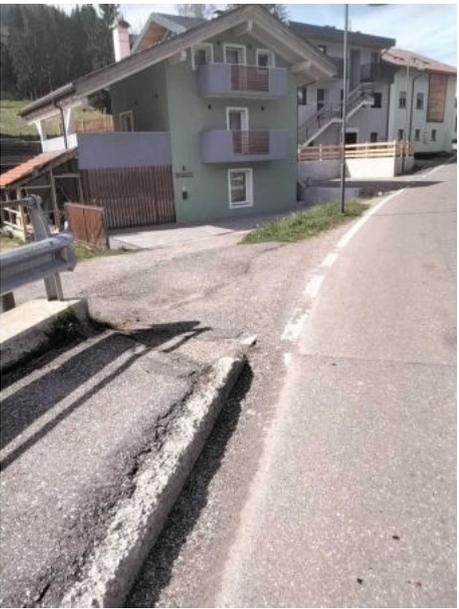
ID	292	
Indirizzo

Tipologia barriera	<i>D.02 - Passo carraio inadeguato</i>	
Descrizione Barriera	<i>Passo carraio inadeguato per pendenza longitudinale delle rampe laterali</i>	
Foto

Descrizione intervento	<i>Adeguamento passo carraio da mantenersi alla quota del piano carrabile, attraverso la realizzazione di rampe di raccordo al percorso pedonale esistente con pendenza del 5% (massima 8%). La porzione di percorso utile per i pedoni deve essere di larghezza minima 120 cm.</i>	
Materiale	<i>Asfalto</i>	
Quantificazione intervento	<i>4 x 1.2 = 4.8 (Metri quadri)</i>	
Note integrative	<i>Conteggiato un solo lato.</i>

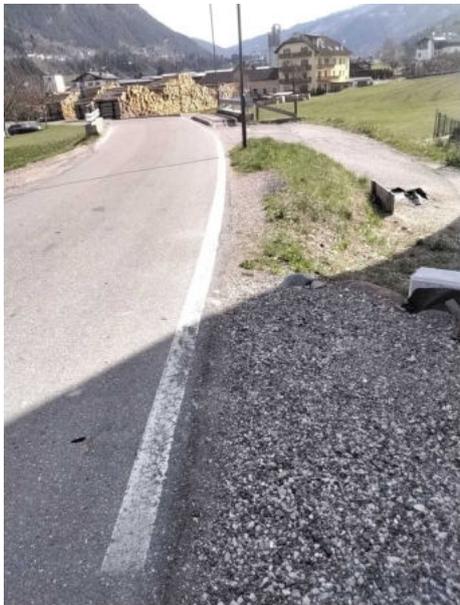
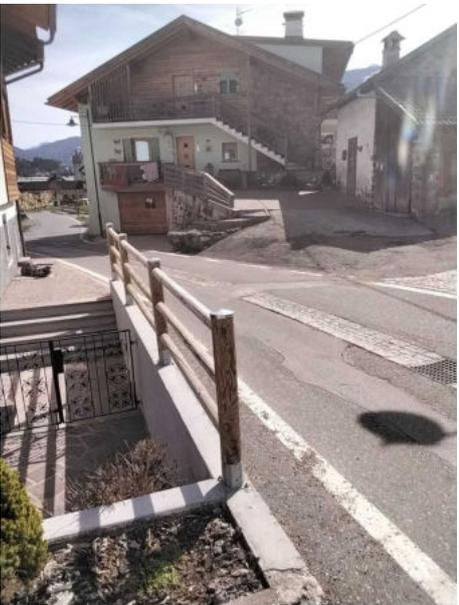
ID	293	
Indirizzo

Tipologia barriera	L.04 - Percorso inadeguato o non protetto	
Descrizione Barriera	Assenza di percorso in rilevato	
Foto

Descrizione intervento	<p>Nuova realizzazione di marciapiedi in rilevato, con le seguenti caratteristiche: - altezza massima 12 cm dal piano carrabile; - larghezza minima 150 cm, in presenza di cospicuo flusso pedonale è consigliata larghezza 200 cm, è ammessa larghezza minima 120 cm solo in caso di restrizioni puntuali o di breve lunghezza (massimo 10 m); - pendenza longitudinale massima: 5%; - pendenza trasversale massima: 1%; - altezza minima libera da ostacoli 220 cm da piano di calpestio; - finitura tale da rendere il piano di calpestio omogeneo e compatto.</p>	
Materiale	Asfalto	
Quantificazione intervento	70 x 1 = 70 (Metri quadri)	
Note integrative	Passaggio pedonale molto stretto.

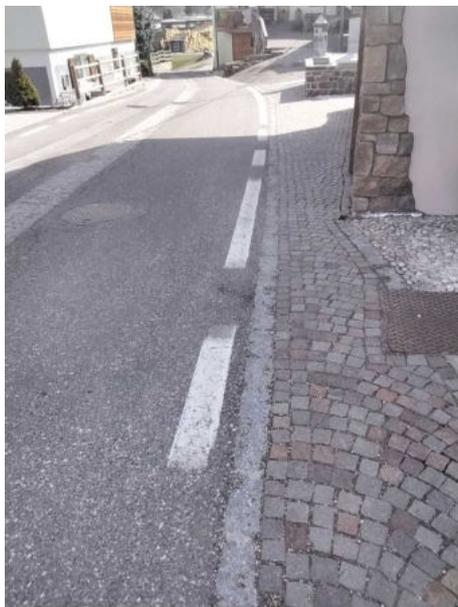
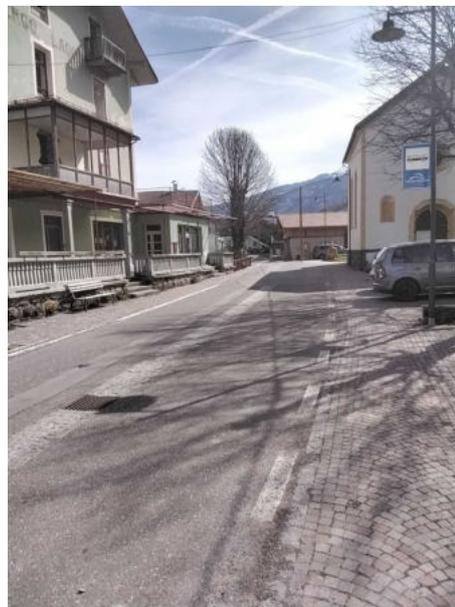
294

Assenza di percorso pedonale a raso

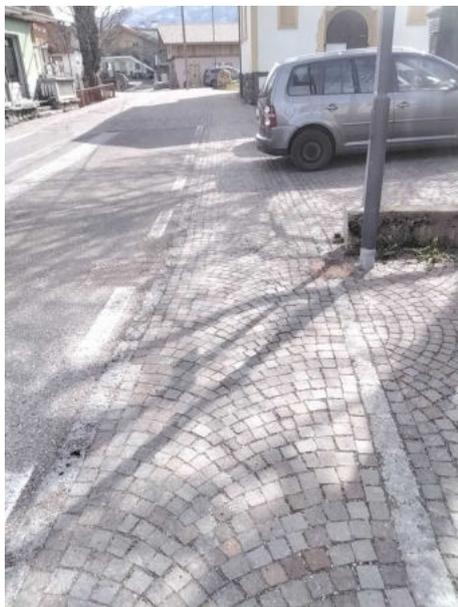
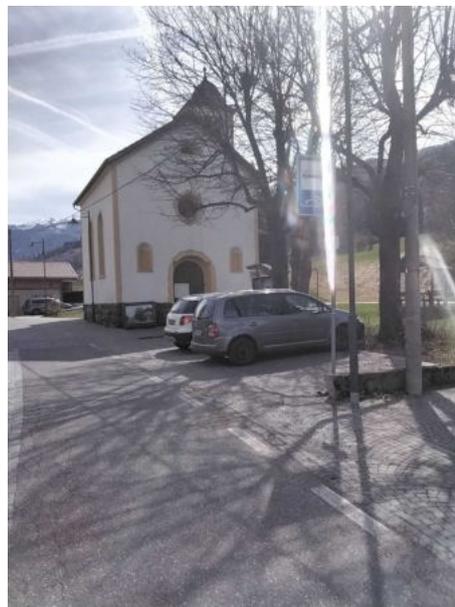
295

Assenza o danneggiamento di segnalazione tattilopiantare per l'intercettazione di fermata del mezzo pubblico

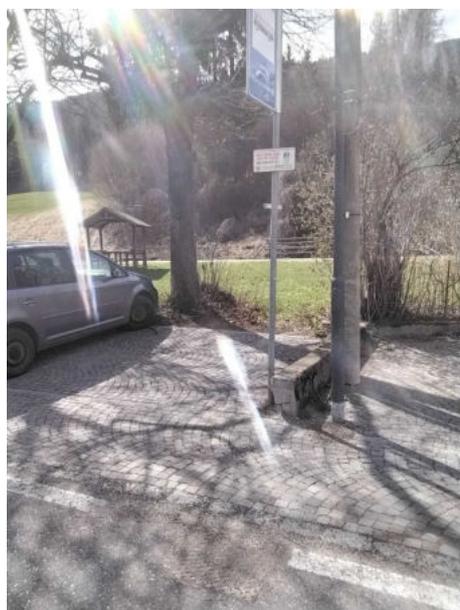
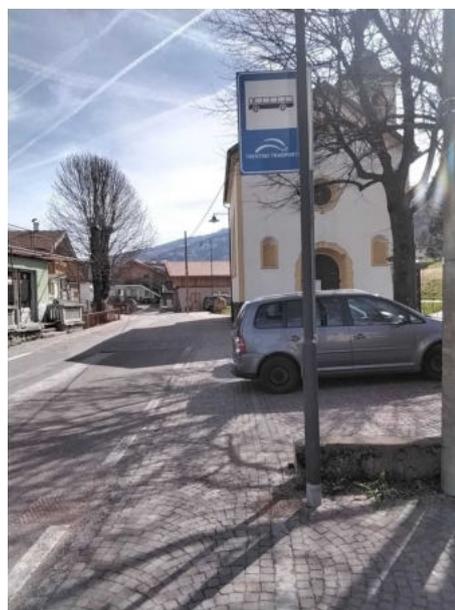
296

Assenza o inadeguatezza di comunicazione scritta in prossimità di pubblico servizio/edificio

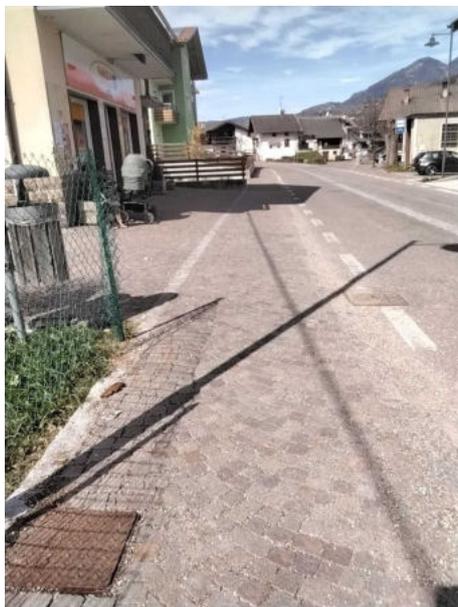
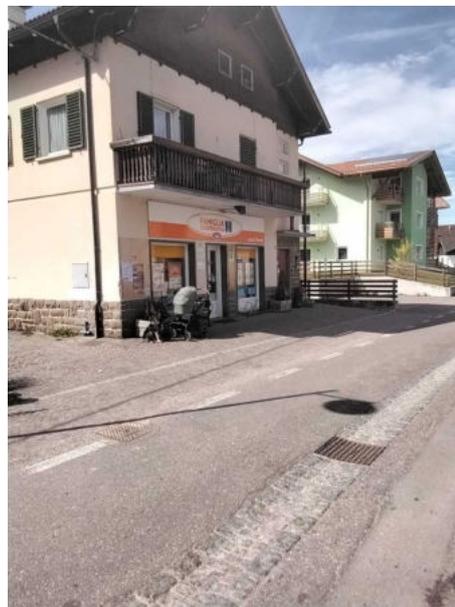
297

Passo carraio inadeguato per pendenza trasversale

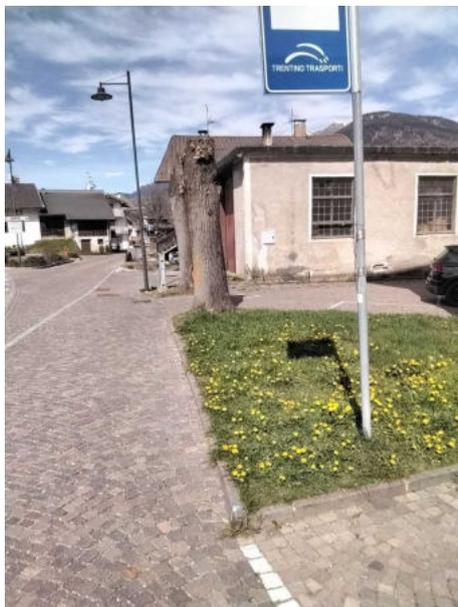
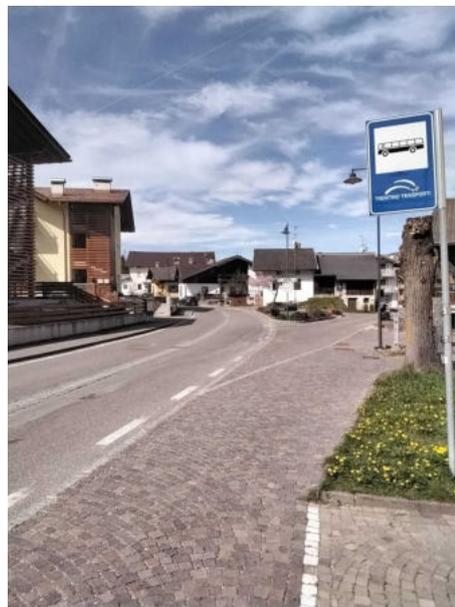
298

Assenza o danneggiamento di segnalazione tattilopiantare per l'intercettazione di fermata del mezzo pubblico

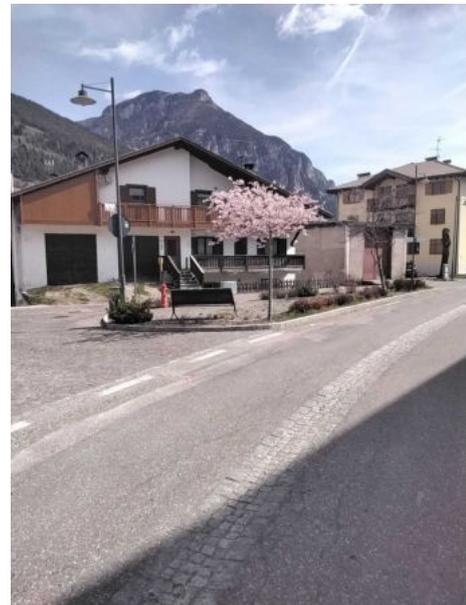
Pavimentazione con sconnessioni dovute alle fugature

Rifacimento della fugatura tramite asportazione del materiale sporgente e ripristino del materiale dove mancante, con stilatura adeguata al fine di ottenere perfetta complanarità tra gli elementi costituenti la pavimentazione.

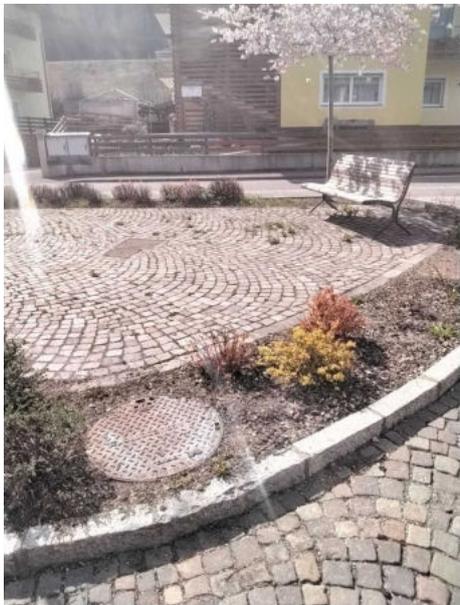
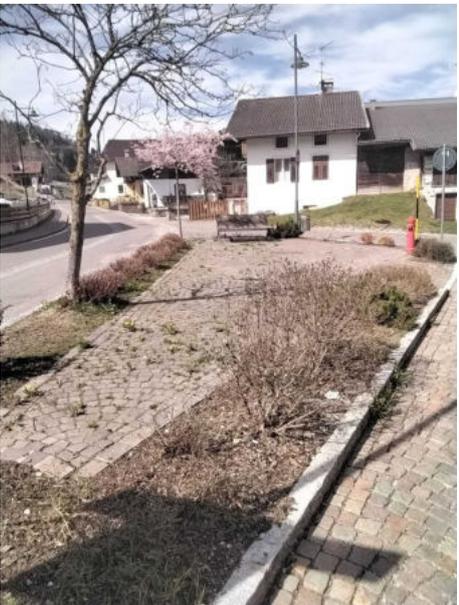
ID	300	
Indirizzo

Tipologia barriera	<i>M.01 - Arredo urbano assente o inadeguato</i>	
Descrizione Barriera	<i>Modello di fontanella non accessibile o assente</i>	
Foto

Descrizione intervento	<i>Inserimento di nuova fontanella o sostituzione dell'esistente con un modello di uso comodo per tutti i fruitori.</i>	
Materiale	<i>Fontanella accessibile</i>	
Quantificazione intervento	<i>1 (Numero)</i>	
Note integrative	<i>Valutare anche l'inserimento di un elemento ombreggiante.</i>

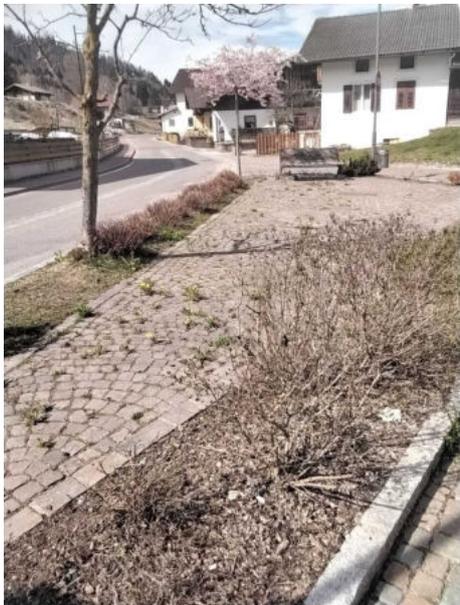
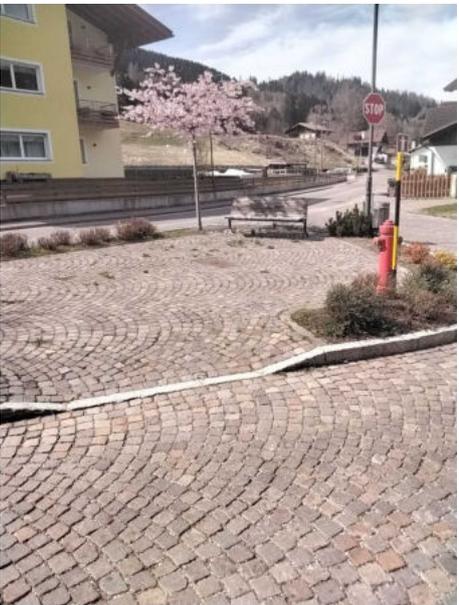
ID	301	
Indirizzo

Tipologia barriera	M.05 - Arredo urbano assente o inadeguato	
Descrizione Barriera	Assenza di panchina o modello di panchina con forma della seduta inadeguata	
Foto

Descrizione intervento	<p>Inserimento di panchina all'esterno della direttrice principale del percorso pedonale. Le caratteristiche dimensionali della seduta saranno le seguenti: - altezza 42 cm ca.; - profondità 40-50 cm; - braccioli alti 20-25 cm sopra il livello di seduta, estesi oltre il margine frontale; - schienale inclinato (10°), piano di seduta inclinato(5°), per aiutare l'utente ad alzarsi; - profondità dello spazio vuoto sotto la sedia >10 cm per permettere di puntare le gambe quando ci si alza; - capacità di carico minima di 115 Kg (per posto di seduta). La struttura di appoggio non dovrà ostacolare l'accostamento di una sedia a ruote, per il quale si dovrà inoltre prevedere uno spazio libero di almeno 120x120 cm adiacente alla seduta stessa.</p>

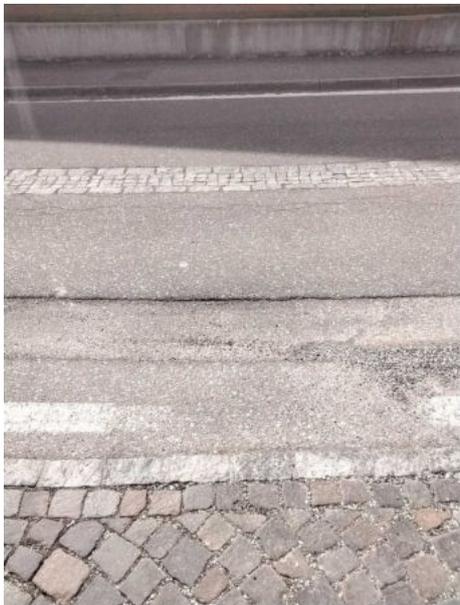
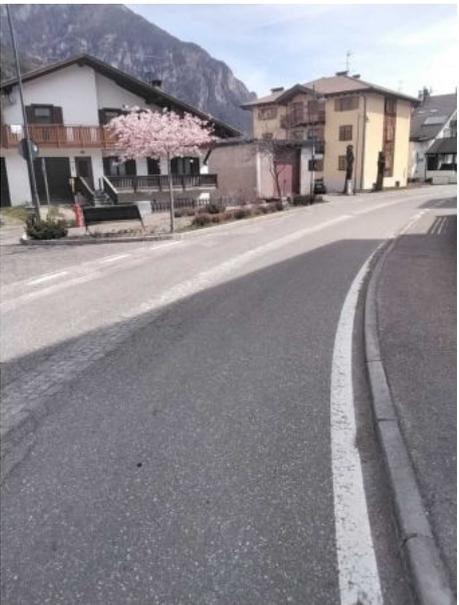
ID	302	
Indirizzo

Tipologia barriera	C.01 - Attraversamento pedonale assente o inadeguato	
Descrizione Barriera	Assenza di attraversamento pedonale (a raso)	
Foto

Descrizione intervento	Nuova realizzazione di attraversamento pedonale a raso con pavimentazione medesima a quella già presente, tramite: - adeguamento dei raccordi al percorso pedonale esistente; - inserimento di segnaletica tattile a pavimento; - realizzazione di zebraure di larghezza minima pari a 250 cm.	
Materiale	Asfalto, vernice, loges	
Quantificazione intervento	9 x 2.5 = 22.5 (Metri quadri)

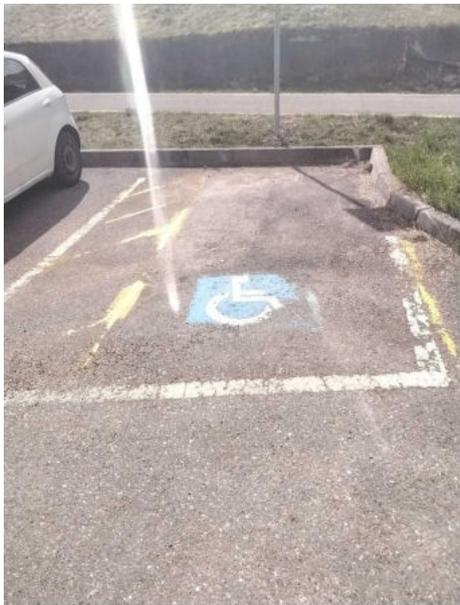
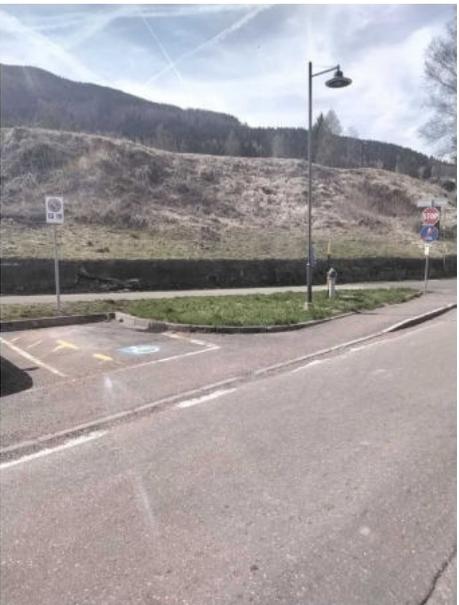
ID	303	
Indirizzo

Tipologia barriera	F.02 - Parcheggio riservato inadeguato	
Descrizione Barriera	Parcheggio riservato ortogonale o longitudinale al percorso pedonale di area inadeguata (dimensioni inferiori a 5x3,20 m) o sprovvisto di segnaletica orizzontale	
Foto

Descrizione intervento	<p>Adeguamento delle dimensioni dell'area di parcheggio riservato fino a 5x3,20 m mediante nuova verniciatura a terra. L'area dovrà: - essere adeguatamente evidenziata da una segnaletica orizzontale che individua una zona di 170 cm di larghezza, relativa all'ingombro dell'autovettura, ed una seconda, di larghezza minima 150 cm, necessaria al libero movimento dell'utente in fase di trasferimento. Nel caso di parcheggio longitudinale l'adeguamento delle dimensioni sarà fino a 6x3,20 m. Se le dimensioni non consentono la presenza di una seconda zona libera di 150 cm, si opterà per l'area retrostante la vettura come previsto dal codice della strada. La zona pedonale, se non complanare, dovrà sempre essere raccordata mediante scivolo (pendenza max 5%) con il percorso principale.</p>

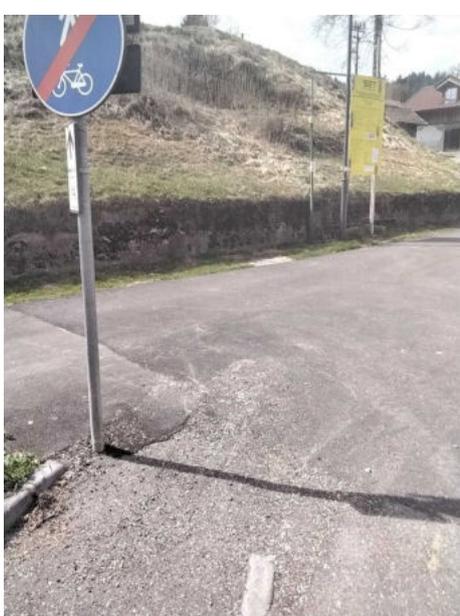
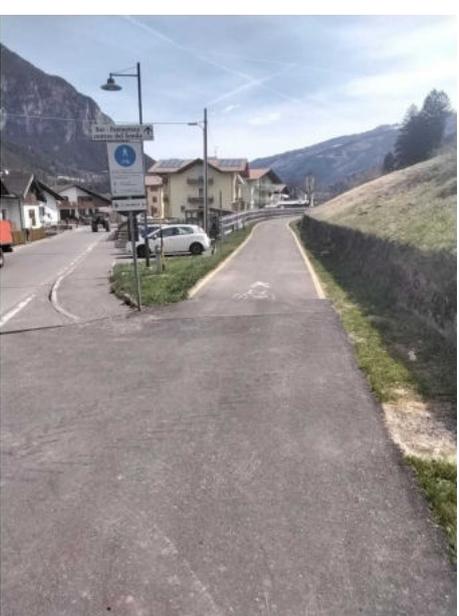
ID	304	
Indirizzo

Tipologia barriera	C.01 - Attraversamento pedonale assente o inadeguato	
Descrizione Barriera	Assenza di attraversamento pedonale (a raso)	
Foto

Descrizione intervento	Nuova realizzazione di attraversamento pedonale a raso con pavimentazione medesima a quella già presente, tramite: - adeguamento dei raccordi al percorso pedonale esistente; - inserimento di segnaletica tattile a pavimento; - realizzazione di zebraure di larghezza minima pari a 250 cm.	
Materiale	Asfalto, vernice, loges	
Quantificazione intervento	4 x 2.4 = 9.6 (Metri quadri)

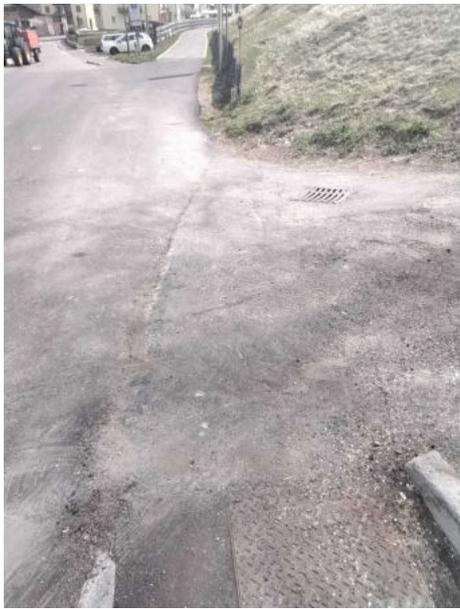
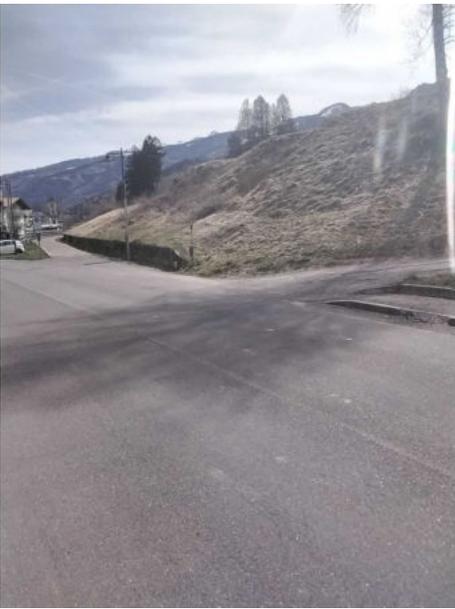
ID	305	
Indirizzo

<p data-bbox="363 656 483 689">LAGO, via</p>	
Tipologia barriera	L.04 - Percorso inadeguato o non protetto	
Descrizione Barriera	Assenza di percorso in rilevato	
Foto

<p data-bbox="951 1464 1163 1491">Foto d'inquadramento</p>
Descrizione intervento	<p data-bbox="347 1525 1484 1715">Nuova realizzazione di marciapiedi in rilevato, con le seguenti caratteristiche: - altezza massima 12 cm dal piano carrabile; - larghezza minima 150 cm, in presenza di cospicuo flusso pedonale è consigliata larghezza 200 cm, è ammessa larghezza minima 120 cm solo in caso di restrizioni puntuali o di breve lunghezza (massimo 10 m); - pendenza longitudinale massima: 5%; - pendenza trasversale massima: 1%; - altezza minima libera da ostacoli 220 cm da piano di calpestio; - finitura tale da rendere il piano di calpestio omogeneo e compatto.</p>

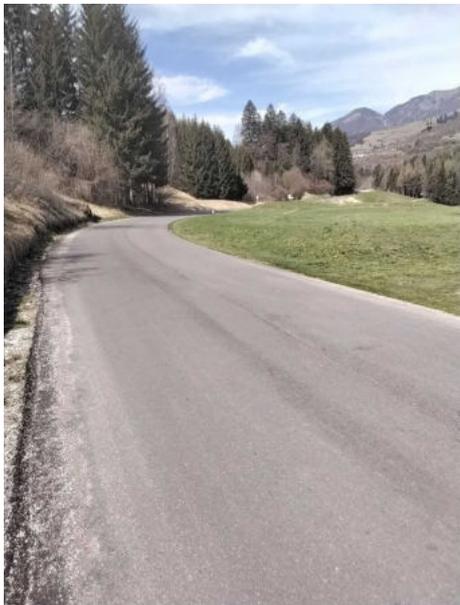
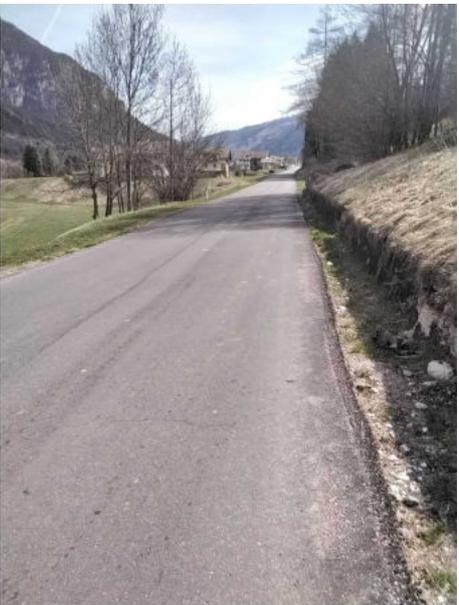
ID	306	
Indirizzo

LAGO, via	
Tipologia barriera	L.04 - Percorso inadeguato o non protetto	
Descrizione Barriera	Assenza di percorso in rilevato	
Foto

Descrizione intervento	<p>Foto dell'elemento</p> <p>Foto d'inquadramento</p> <p>Nuova realizzazione di marciapiedi in rilevato, con le seguenti caratteristiche: - altezza massima 12 cm dal piano carrabile; - larghezza minima 150 cm, in presenza di cospicuo flusso pedonale è consigliata larghezza 200 cm, è ammessa larghezza minima 120 cm solo in caso di restrizioni puntuali o di breve lunghezza (massimo 10 m); - pendenza longitudinale massima: 5%; - pendenza trasversale massima: 1%; - altezza minima libera da ostacoli 220 cm da piano di calpestio; - finitura tale da rendere il piano di calpestio omogeneo e compatto.</p>	
Materiale	Asfalto	
Quantificazione intervento	840 x 1.2 = 1008 (Metri quadri)

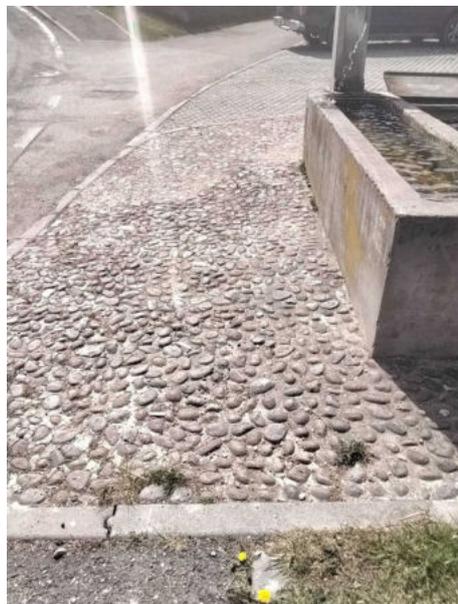
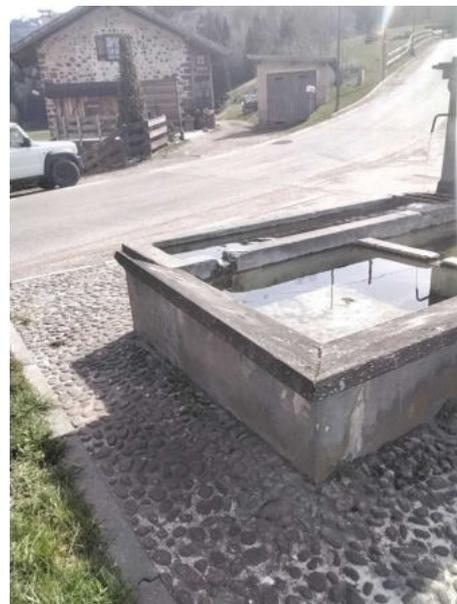
307

Pavimentazione con sconnessioni dovute al ciottolo

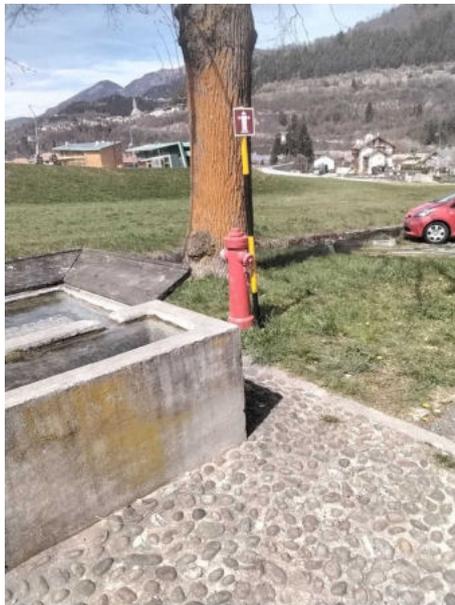
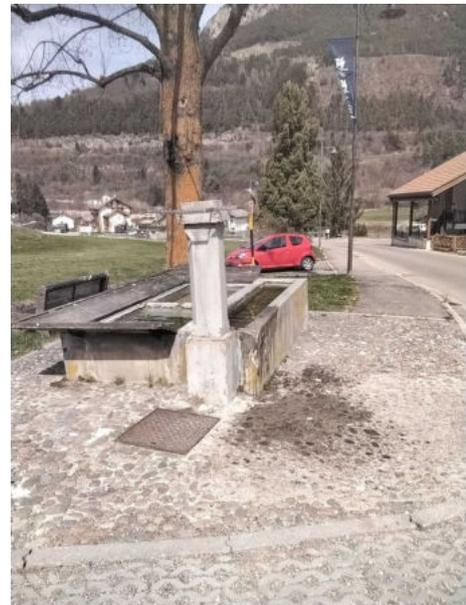
308

Modello di fontanella non accessibile o assente

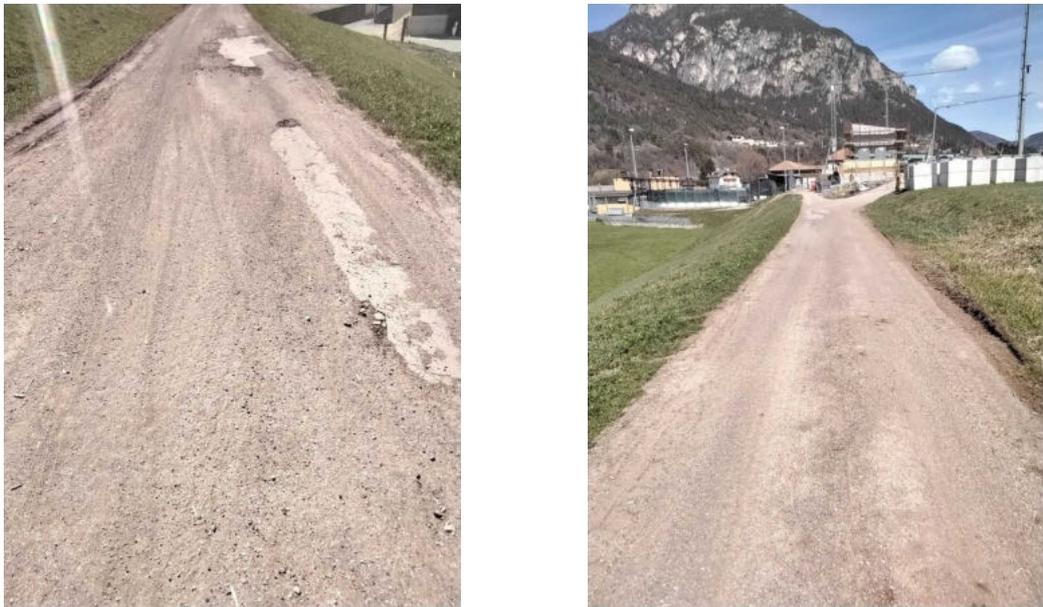
ID	309
Indirizzo

Tipologia barriera	N.02 - Pavimentazione inadeguata
Descrizione Barriera	Sconnessione generalizzata della pavimentazione
Foto

Descrizione intervento	Sostituzione della pavimentazione previa demolizione dell'esistente. Il nuovo percorso dovrà avere le seguenti caratteristiche: - superficie calpestabile compatta ed omogenea; - pendenza trasversale non superiore all'1%; - larghezza non inferiore a 150 cm.
Materiale	Asfalto
Quantificazione intervento	42 x 1,5 = 63 (Metri quadri)

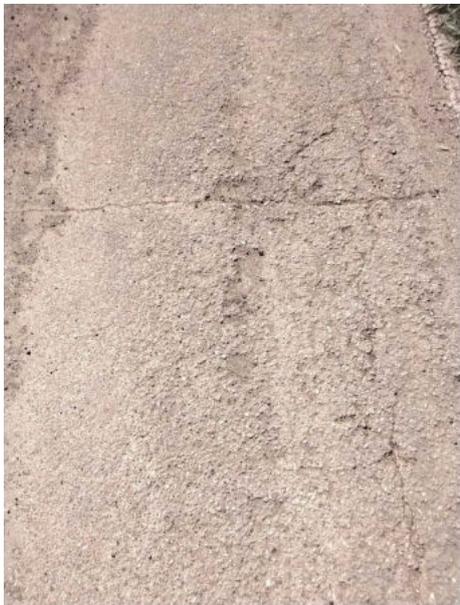
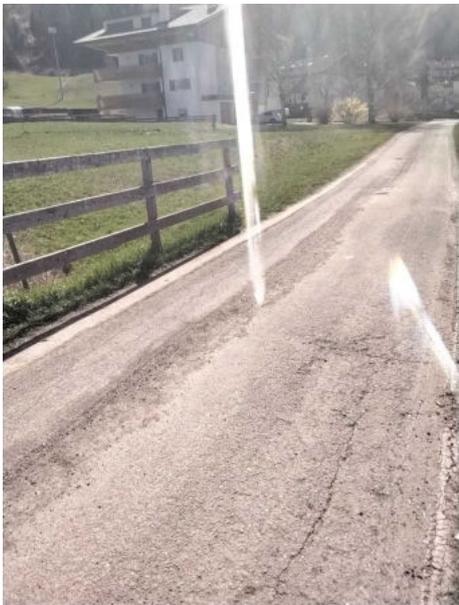
ID	310
Indirizzo

ZORZI, via
Tipologia barriera	N.01 - Pavimentazione inadeguata
Descrizione Barriera	Presenza di sconnessioni, buche isolate, deformazioni della pavimentazione esistente, assenza di porzioni di essa
Foto

<i>Foto d'inquadramento</i>
Descrizione intervento	Adeguamento della pavimentazione dissestata tramite demolizione e rifacimento del tappetino d'usura o sostituzione di parte di essa, con finitura tale da rendere il piano di calpestio perfettamente complanare e raccordato adeguatamente alla pavimentazione esistente.
Materiale	Asfalto
Quantificazione intervento	0.5 x 0.5 = 0.25 (Metri quadri)

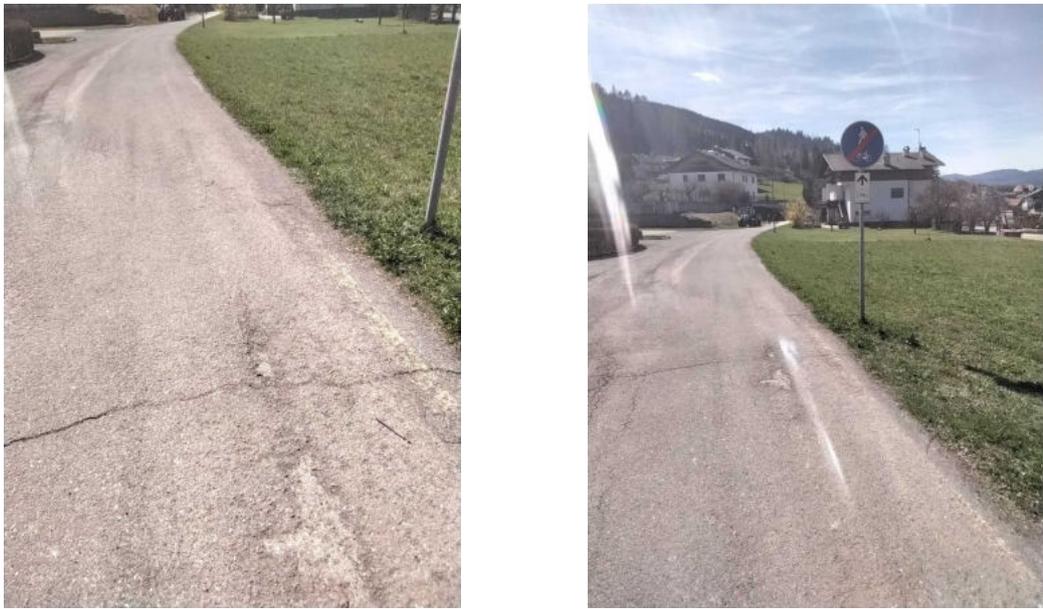
ID	311
Indirizzo

<p>ZORZI, via</p>
Tipologia barriera	<i>H.06 - Segnaletica tattilopiantare assente o inadeguata</i>
Descrizione Barriera	<i>Assenza o danneggiamento di segnalazione tattilopiantare come linea guida all'orientamento delle persone non vedenti;</i>
Foto

<p>Foto dell'elemento</p> <p>Foto d'inquadramento</p>
Descrizione intervento	<i>Inserimento di segnalazione tattilopiantare costituita da codice di direzione rettilinea di larghezza 60 cm trattata a righe parallele con funzione di orientamento (in caso di spazi aperti, piazze, attraversamenti obliqui o percorsi eccessivamente larghi).</i>
Materiale	<i>Tipo LogesVetEvolution</i>
Quantificazione intervento	<i>6 (Metri lineari)</i>
Note integrative	<i>Da inserire solo se si realizza il percorso pedonale.</i>

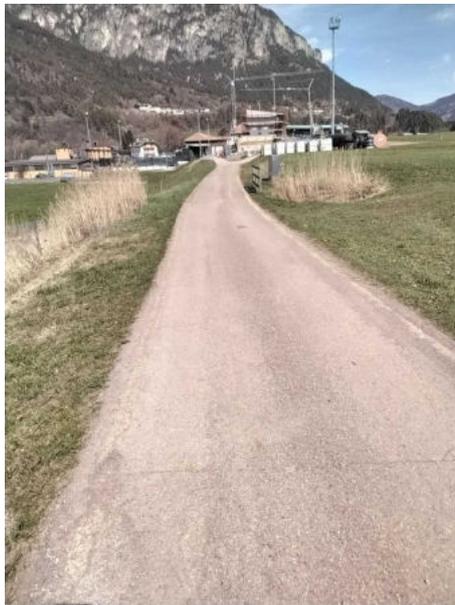
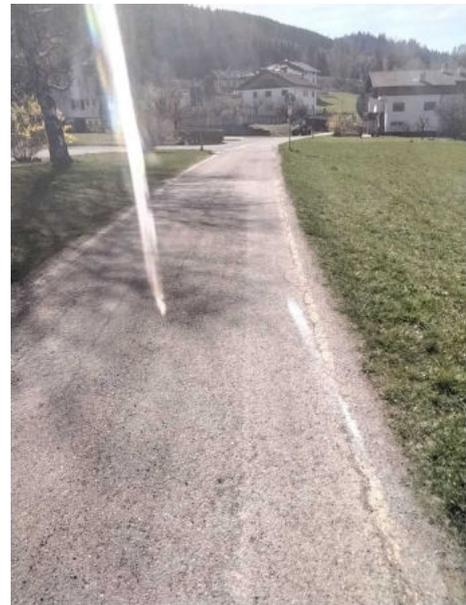
312

*L.10 - Percorso inadeguato o non protetto*Descrizione
Barriera*Separazione non adeguata fra percorso pedonale e ciclabile*

*Foto d'inquadramento*Descrizione
intervento*Inserimento di cordolo in rilievo a separazione del percorso ciclabile e pedonale.*

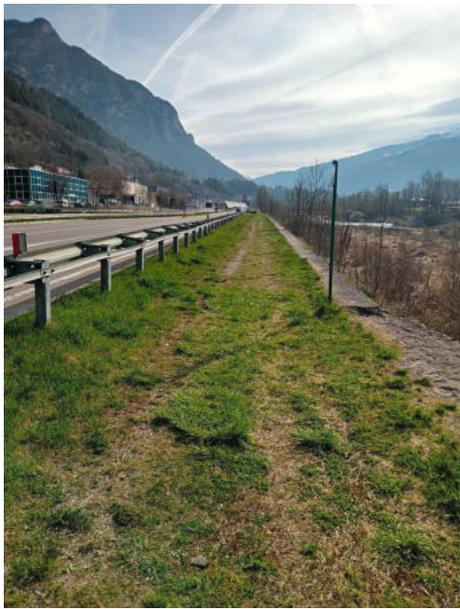
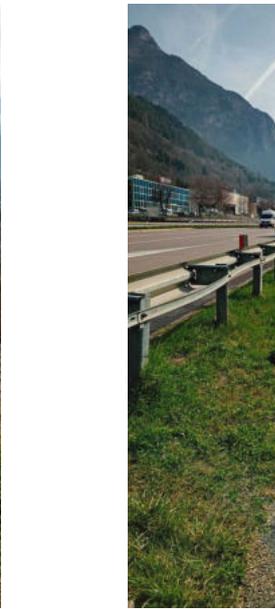
Tipologia barriera	N.02 - Pavimentazione inadeguata	
Descrizione Barriera	Sconnessione generalizzata della pavimentazione	
Foto

Descrizione intervento	Sostituzione della pavimentazione previa demolizione dell'esistente. Il nuovo percorso dovrà avere le seguenti caratteristiche: - superficie calpestabile compatta ed omogenea; - pendenza trasversale non superiore all'1%; - larghezza non inferiore a 150 cm.	
Materiale	Asfalto	
Quantificazione intervento	655 x 1.5 = 982.5 (Metri quadrati)	
Note integrative	Assenza di percorso pavimentato di prosecuzione della passeggiata lungo l'Avisio.

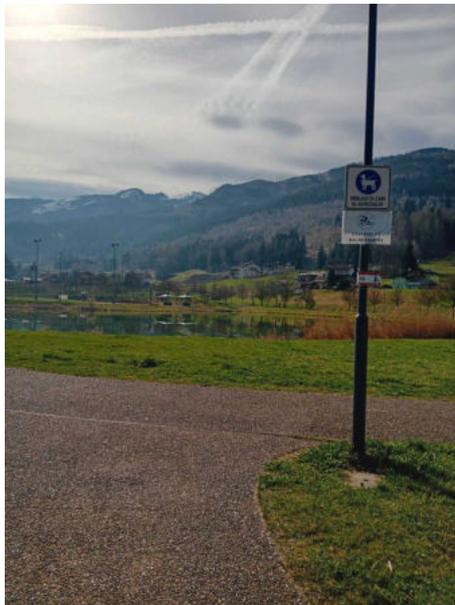
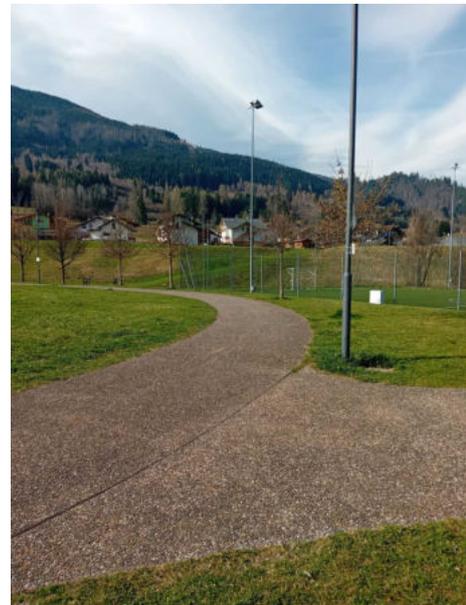
314

Q.07 - Informazione e comunicazione assente o inadeguata

Assenza o inadeguatezza di comunicazione su segnaletica verticale

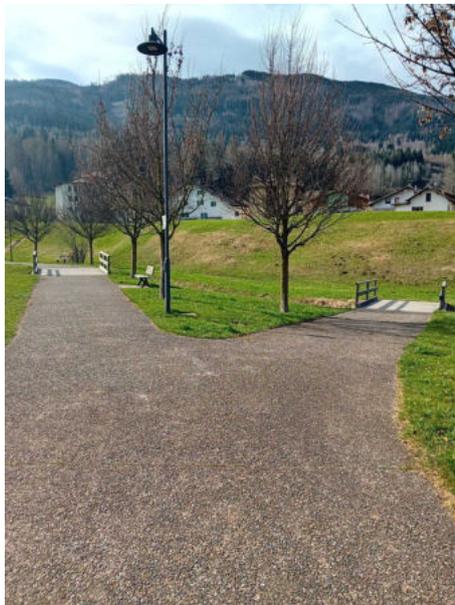
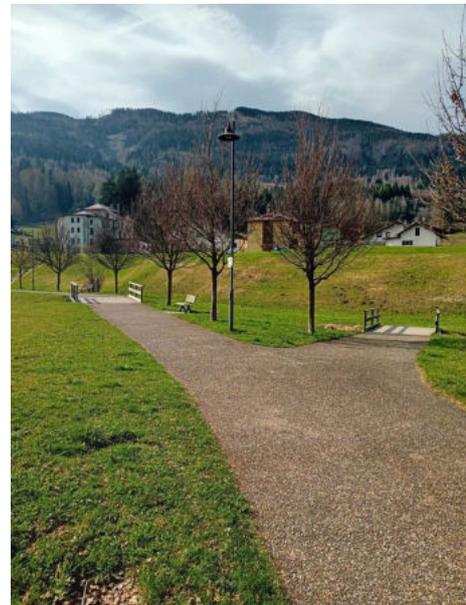
315

Assenza o inadeguatezza di comunicazione su segnaletica verticale

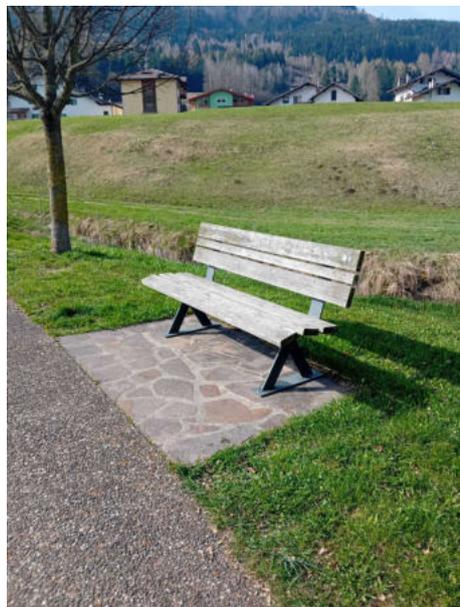
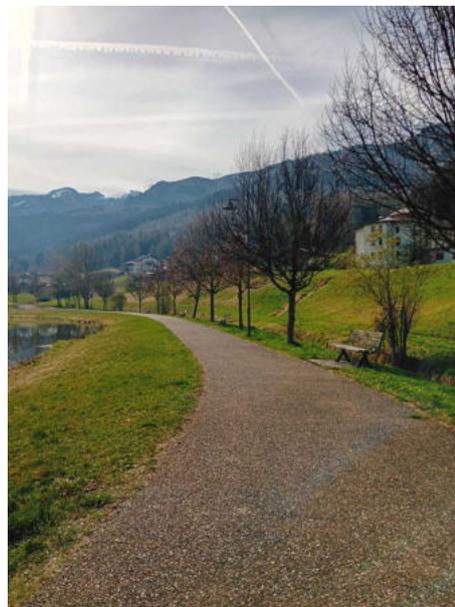
316

Necessità di adeguamento dimensionale dello stallò a corredo di seduta preesistente

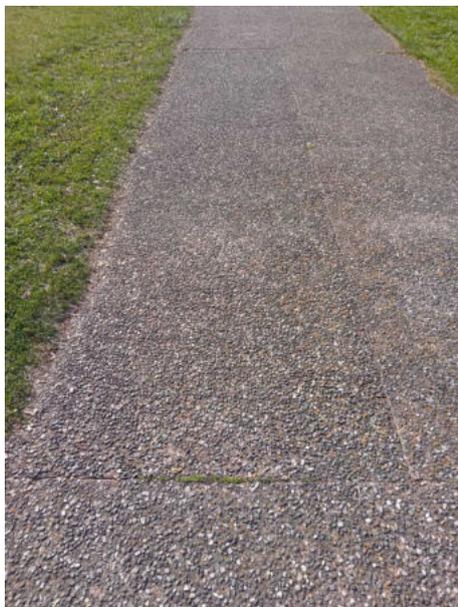
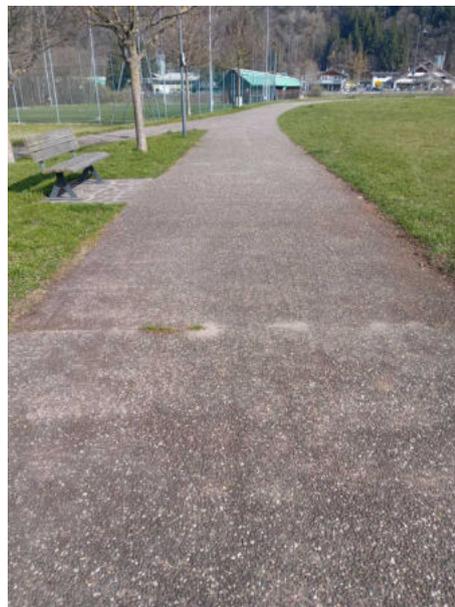
317

Presenza di sconnessioni, buche isolate, deformazioni della pavimentazione esistente, assenza di porzioni di essa
