COMUNE DI TESERO

**Piano di eliminazione delle barriere architettoniche
fisiche, sensoriali e cognitive**

PEBA

Schede di rilievo

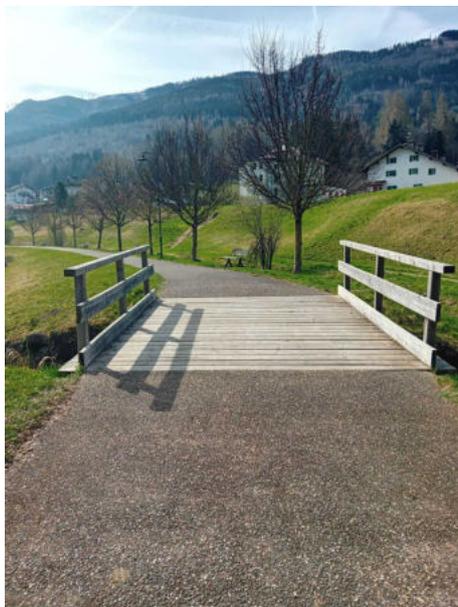
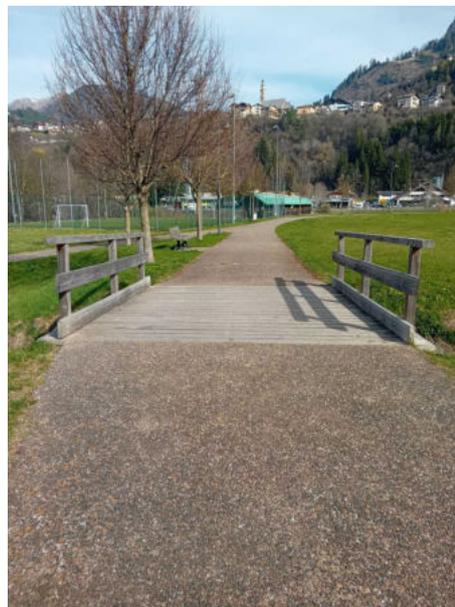
318

Assenza di protezione del percorso pedonale

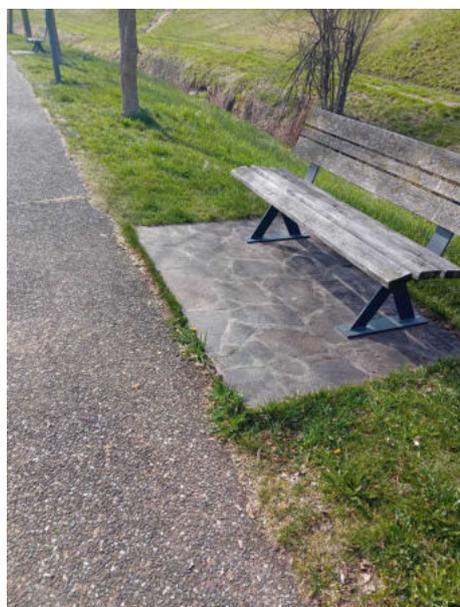
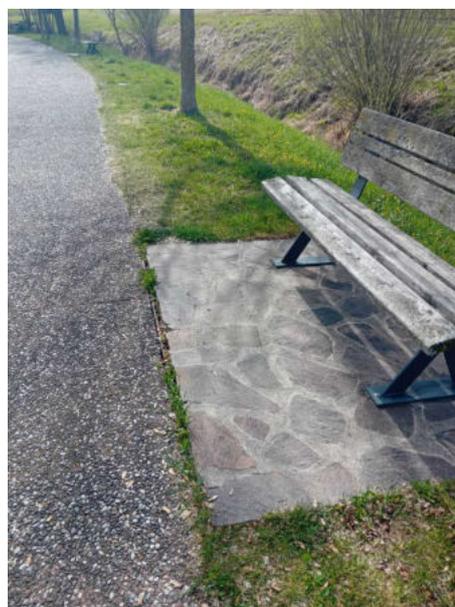
319

Presenza di sconnessioni, buche isolate, deformazioni della pavimentazione esistente, assenza di porzioni di essa

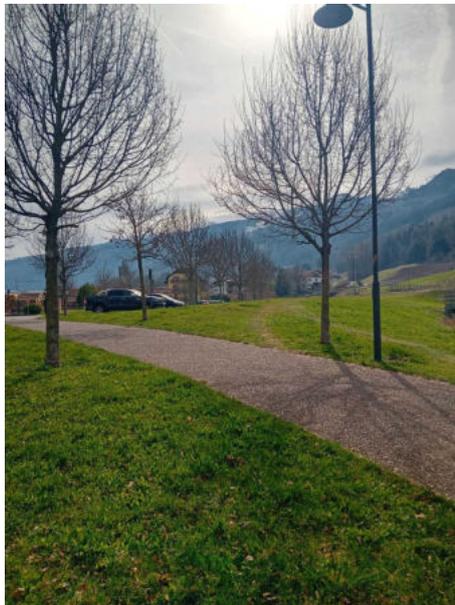
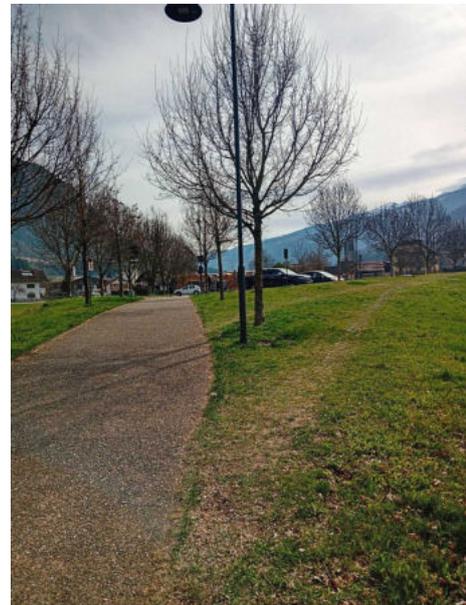
320

Assenza o inadeguatezza di comunicazione su segnaletica verticale

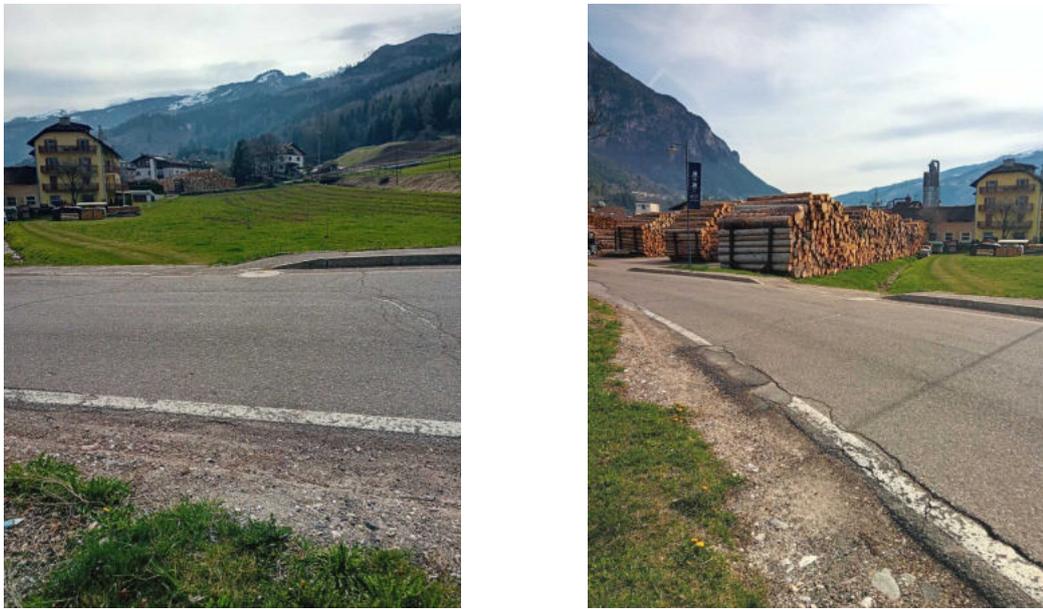
Tipologia barriera	C.01 - Attraversamento pedonale assente o inadeguato
Descrizione Barriera	Assenza di attraversamento pedonale (a raso)
Foto

Descrizione intervento	Nuova realizzazione di attraversamento pedonale a raso con pavimentazione medesima a quella già presente, tramite: - adeguamento dei raccordi al percorso pedonale esistente; - inserimento di segnaletica tattile a pavimento; - realizzazione di zebraure di larghezza minima pari a 250 cm.
Materiale	Asfalto, vernice, loges
Quantificazione intervento	6 x 2.5 = 15 (Metri quadri)

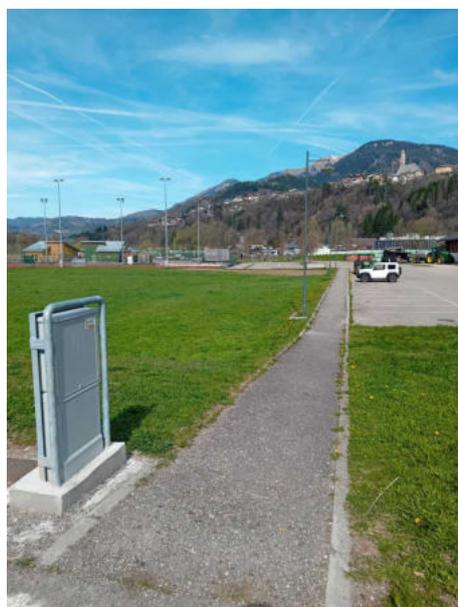
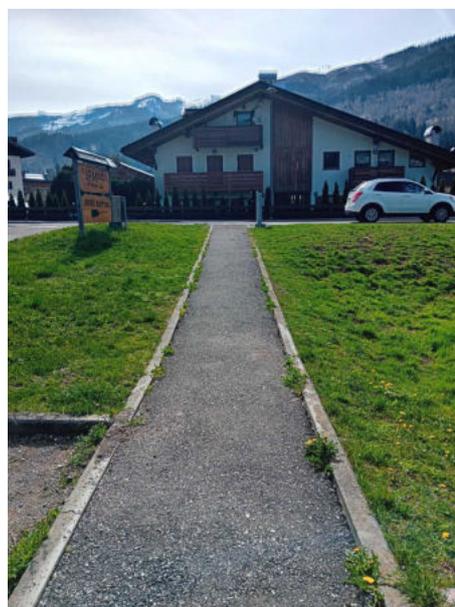
322

Percorso in pendenza privo di corrimano

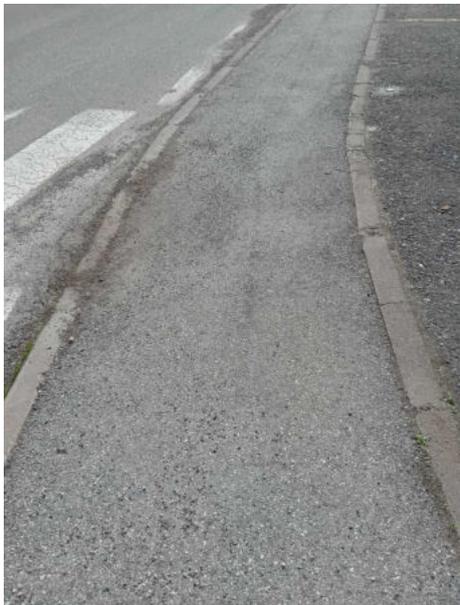
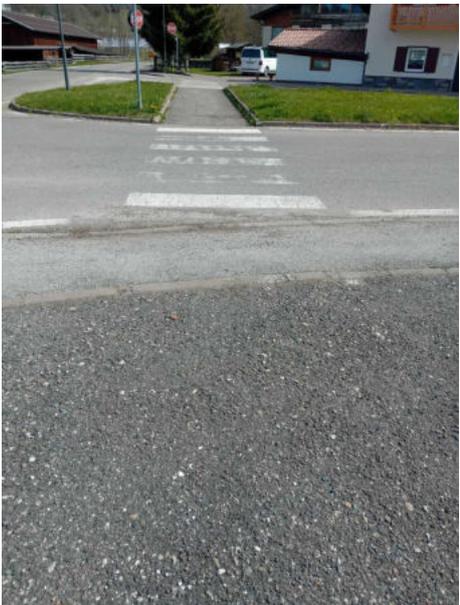
ZORZI, via
Tipologia barriera	<i>B.01 - Raccordo pedonale inadeguato</i>
Descrizione Barriera	<i>Raccordo pedonale inadeguato - presenza pendenze longitudinale e trasversale in prossimità della rampa di raccordo tra il marciapiede e l'attraversamento in carreggiata</i>
Foto

<i>Foto d'inquadramento</i>
Descrizione intervento	<i>Demolizione della rampa esistente e ricostruzione della stessa con le seguenti caratteristiche: - pendenza longitudinale preferibilmente inferiore/uguale al 5% (in ogni caso non superiore all'8%); - pendenza trasversale non superiore all'1%; - pavimentazione antisdrucchiolevole, uniforme e compatta; - larghezza non inferiore a 120 cm (se possibile pari a 150 cm).</i>
Materiale	<i>Asfalto</i>
Quantificazione intervento	<i>7.3 x 1.5 = 10.95 (Metri quadri)</i>

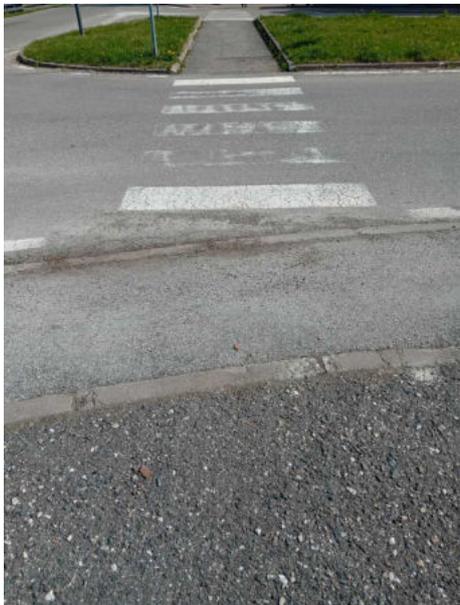
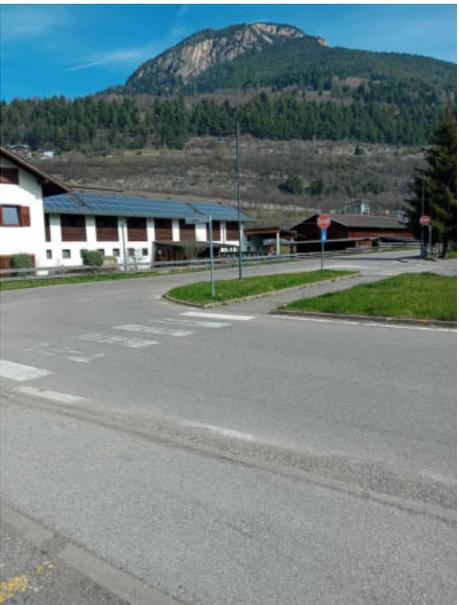
ZORZI, via	
Tipologia barriera	H.02 - Segnaletica tattilopiantare assente o inadeguata	
Descrizione Barriera	Assenza o danneggiamento di segnalazione tattilopiantare per l'intercettazione di attraversamento pedonale	
Foto

Descrizione intervento	Intercettazione dell'attraversamento pedonale attraverso la collocazione di adeguata segnaletica tattilopiantare sul marciapiede. Se non vi è semaforo sarà sufficiente sbarrare il marciapiede all'altezza del centro della zona zebraata posta a 90°, con il codice di direzione rettilinea di larghezza 60 cm, che terminerà 40 cm prima del confine fra scivolo e zona carrabile con il codice di pericolo valicabile che deve coprire tutta la luce dello scivolo.	
Materiale	Tipo LogesVetEvolution	
Quantificazione intervento	12 (Metri lineari)

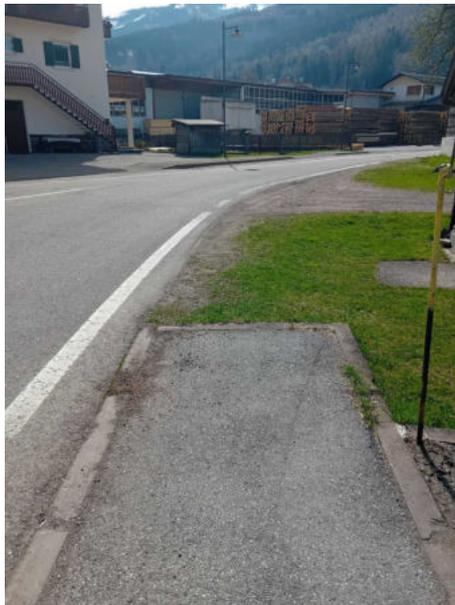
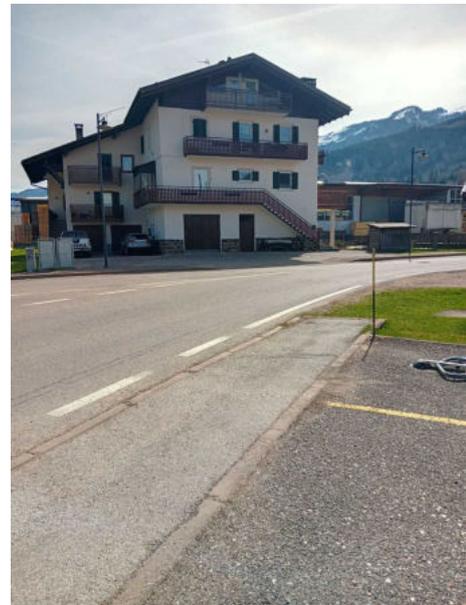
325

Assenza o danneggiamento di segnalazione tattilopiantare per interrompere il percorso

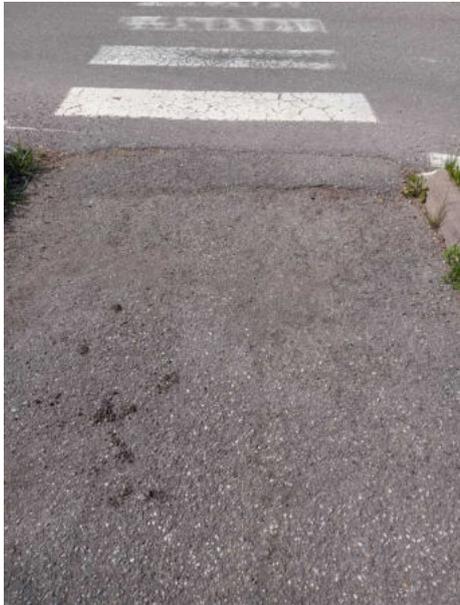
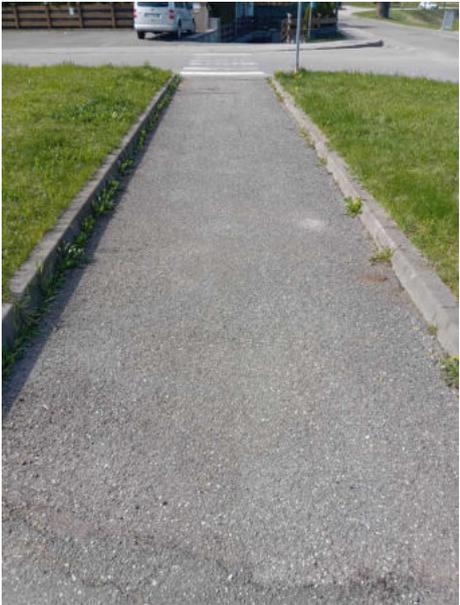
ZORZI, via
Tipologia barriera	N.01 - Pavimentazione inadeguata
Descrizione Barriera	<i>Presenza di sconnessioni, buche isolate, deformazioni della pavimentazione esistente, assenza di porzioni di essa</i>
Foto

<i>Foto dell'elemento</i> <i>Foto d'inquadramento</i>
Descrizione intervento	<i>Adeguamento della pavimentazione dissestata tramite demolizione e rifacimento del tappetino d'usura o sostituzione di parte di essa, con finitura tale da rendere il piano di calpestio perfettamente complanare e raccordato adeguatamente alla pavimentazione esistente.</i>
Materiale	Asfalto
Quantificazione intervento	2.5 x 0.5 = 1.25 (Metri quadri)

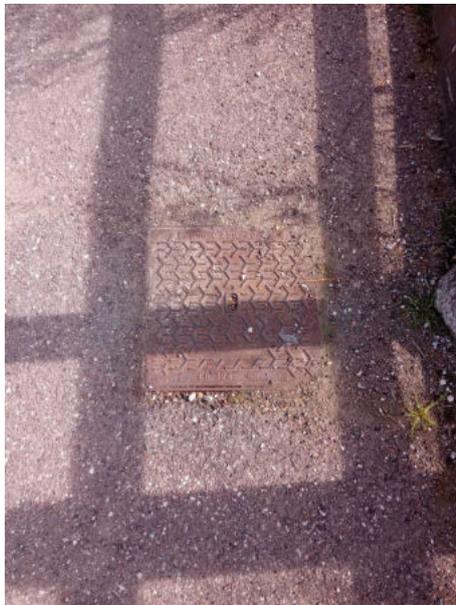
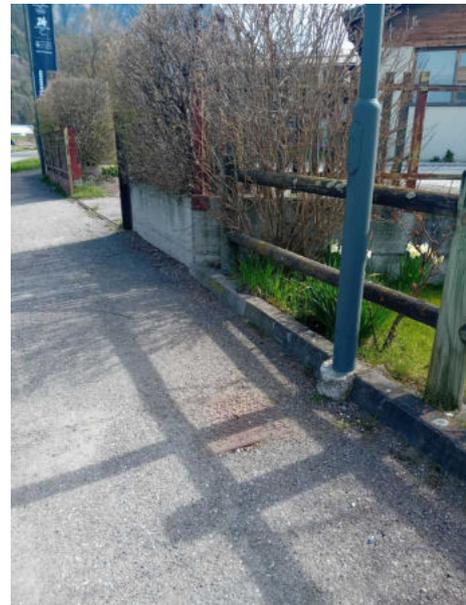
327

Pavimentazione dissestata per la presenza di pozzetto/chiusino

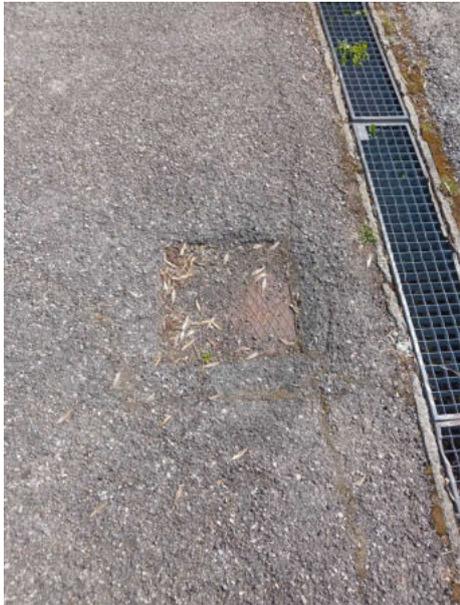
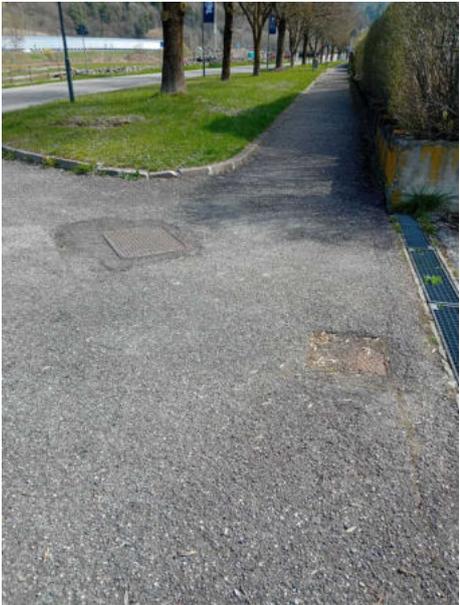
ID	328
Indirizzo

LAGO, via
Tipologia barriera	N.03 - Pavimentazione inadeguata
Descrizione Barriera	Pavimentazione dissestata per la presenza di pozzetto/chiusino
Foto

<i>Foto d'inquadramento</i>
Descrizione intervento	Adeguamento tramite asporto della pavimentazione esistente e messa in quota del manufatto al fine di rendere il piano di calpestio perfettamente complanare.
Materiale	Asfalto
Quantificazione intervento	2 (Numero)
Note integrative	Sconnessioni su passo carraio.

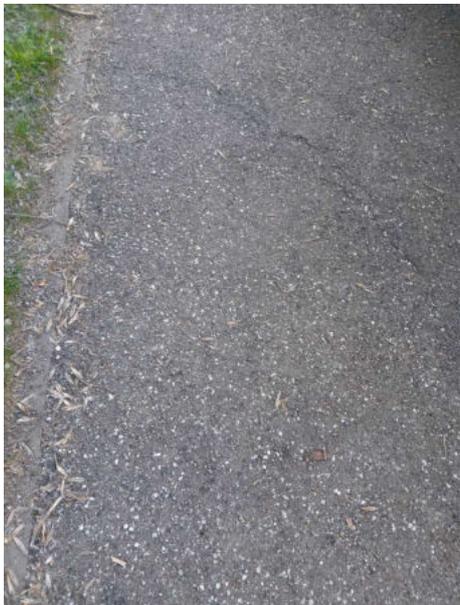
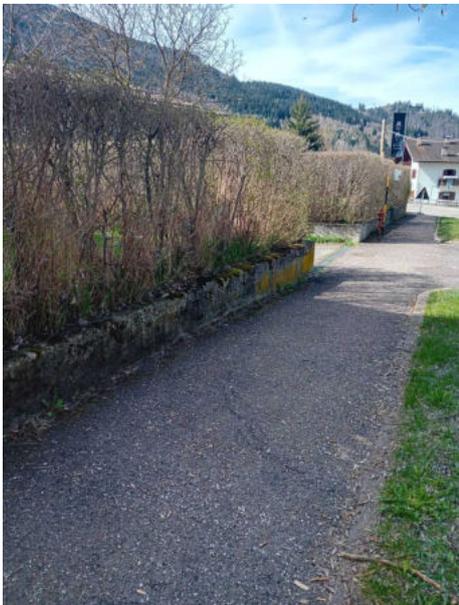
ID	329
Indirizzo

LAGO, via
Tipologia barriera	N.01 - Pavimentazione inadeguata
Descrizione Barriera	<i>Presenza di sconnessioni, buche isolate, deformazioni della pavimentazione esistente, assenza di porzioni di essa</i>
Foto

<i>Foto d'inquadramento</i>
Descrizione intervento	<i>Adeguamento della pavimentazione dissestata tramite demolizione e rifacimento del tappetino d'usura o sostituzione di parte di essa, con finitura tale da rendere il piano di calpestio perfettamente complanare e raccordato adeguatamente alla pavimentazione esistente.</i>
Materiale	Asfalto
Quantificazione intervento	1.5 x 1.5 = 2.25 (Metri quadri)

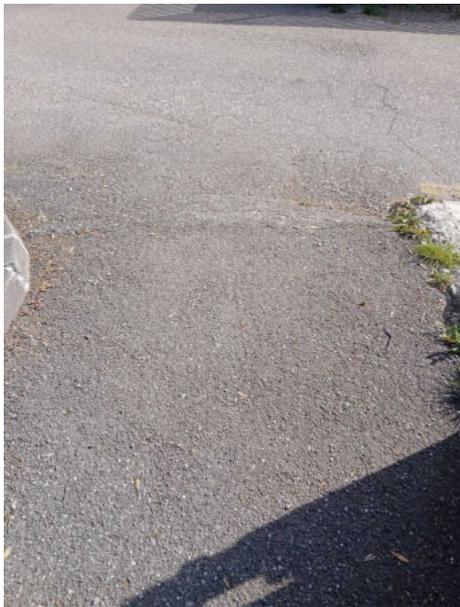
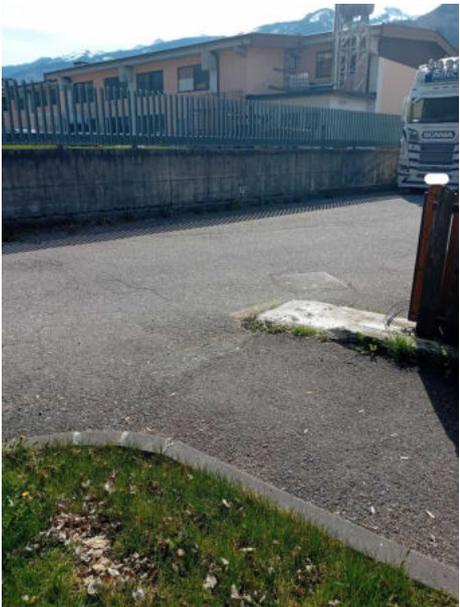
ID	330
Indirizzo

LAGO, via
Tipologia barriera	N.01 - Pavimentazione inadeguata
Descrizione Barriera	Presenza di sconnessioni, buche isolate, deformazioni della pavimentazione esistente, assenza di porzioni di essa
Foto

<i>Foto d'inquadramento</i>
Descrizione intervento	Adeguamento della pavimentazione dissestata tramite demolizione e rifacimento del tappetino d'usura o sostituzione di parte di essa, con finitura tale da rendere il piano di calpestio perfettamente complanare e raccordato adeguatamente alla pavimentazione esistente.
Materiale	Asfalto
Quantificazione intervento	1 x 1.5 = 1.5 (Metri quadri)
Note integrative	In prossimità del passo carraio.

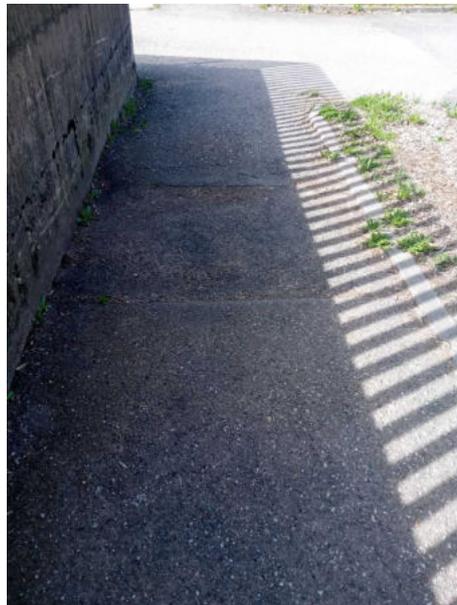
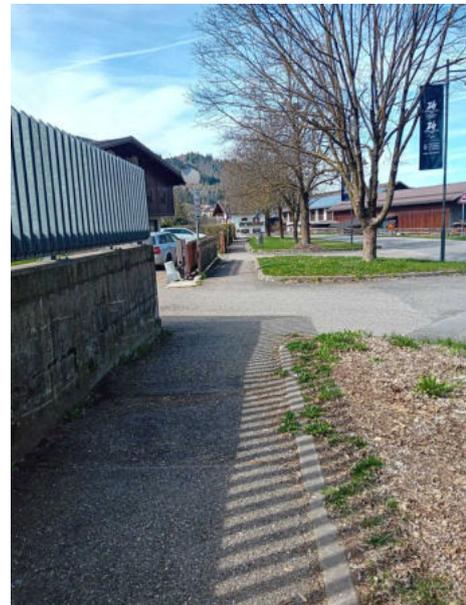
331

Presenza di sconnessioni, buche isolate, deformazioni della pavimentazione esistente, assenza di porzioni di essa

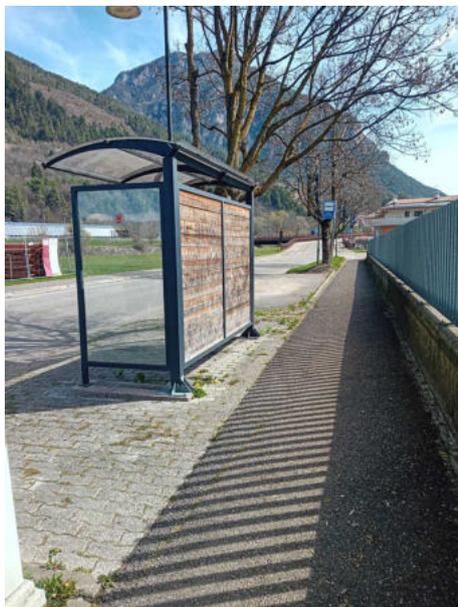
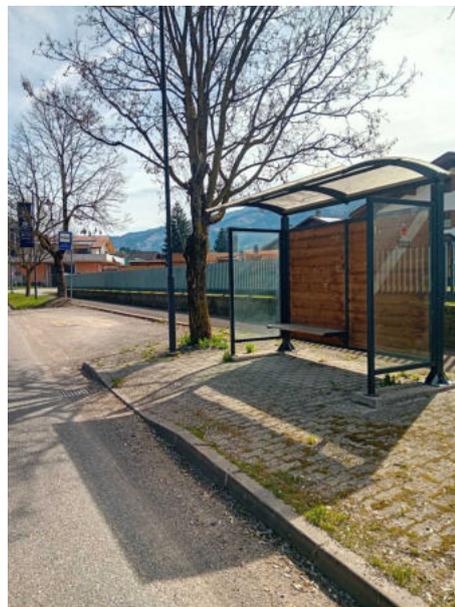
332

Assenza o danneggiamento di segnalazione tattilopiantare per l'intercettazione di fermata del mezzo pubblico

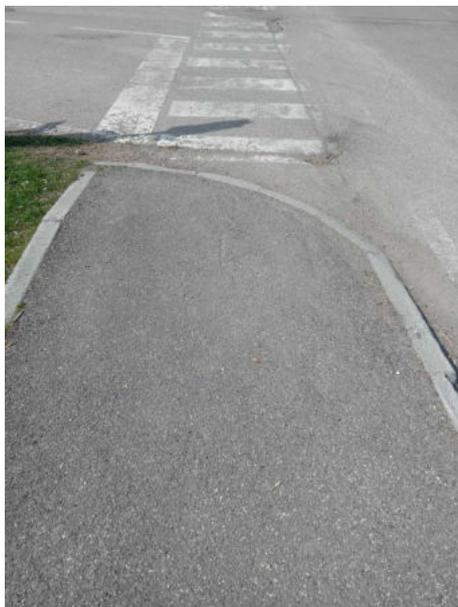
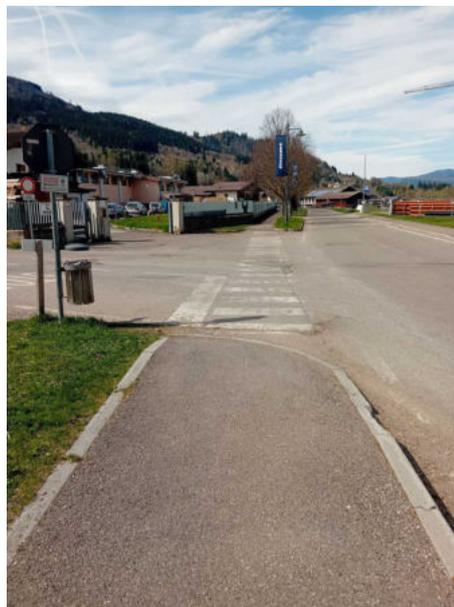
333

*B.01 - Raccordo pedonale inadeguato*Descrizione
Barriera*Raccordo pedonale inadeguato - compresenza pendenze longitudinale e trasversale in prossimità della rampa di raccordo tra il marciapiede e l'attraversamento in carreggiata*

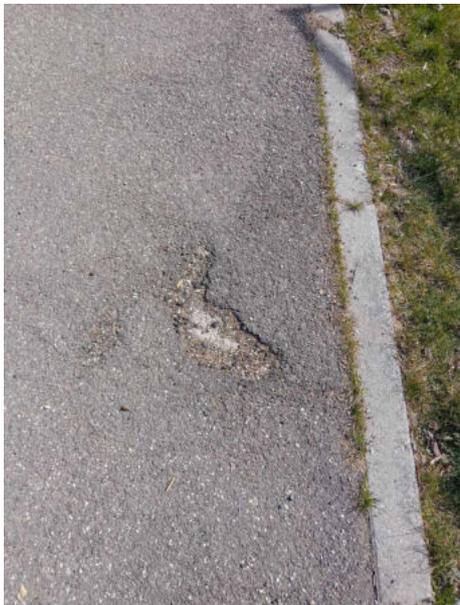
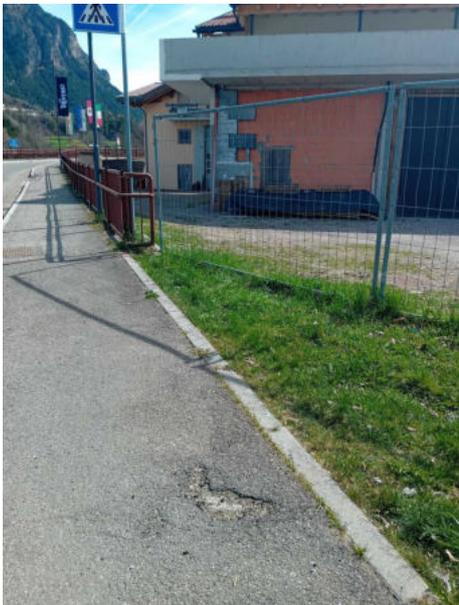
ID	334
Indirizzo

LAGO, via
Tipologia barriera	N.01 - Pavimentazione inadeguata
Descrizione Barriera	Presenza di sconnessioni, buche isolate, deformazioni della pavimentazione esistente, assenza di porzioni di essa
Foto

<i>Foto d'inquadramento</i>
Descrizione intervento	Adeguamento della pavimentazione dissestata tramite demolizione e rifacimento del tappetino d'usura o sostituzione di parte di essa, con finitura tale da rendere il piano di calpestio perfettamente complanare e raccordato adeguatamente alla pavimentazione esistente.
Materiale	Asfalto
Quantificazione intervento	0.5 x 0.5 = 0.25 (Metri quadri)

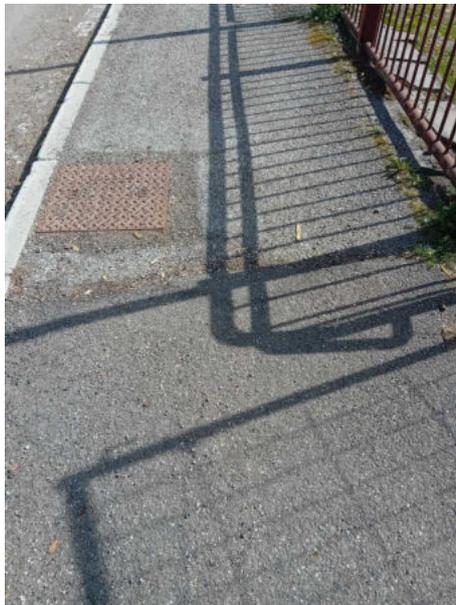
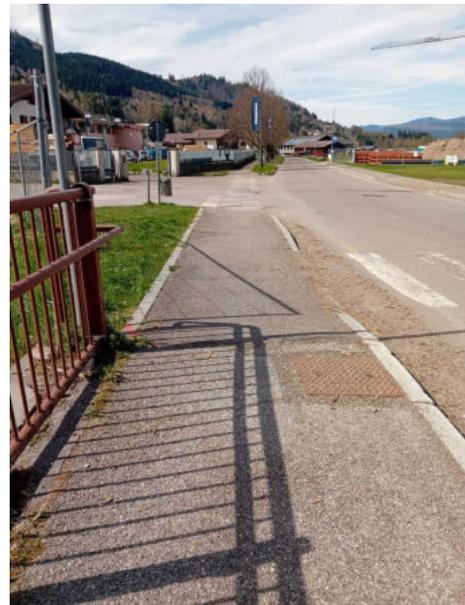
335

Presenza di sconnessioni, buche isolate, deformazioni della pavimentazione esistente, assenza di porzioni di essa

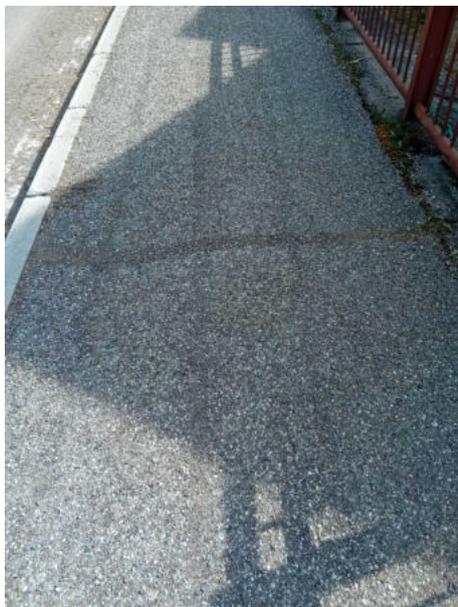
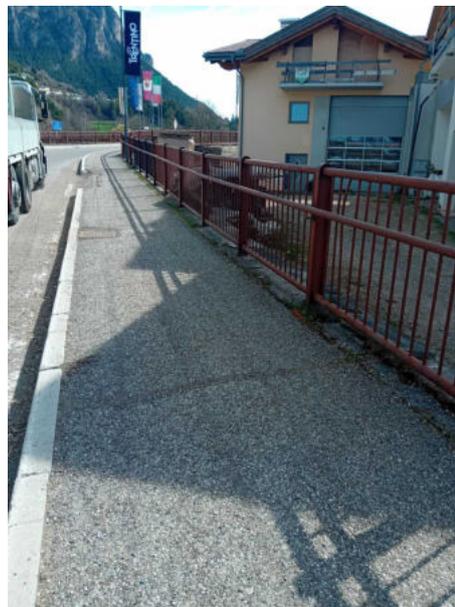
336

Presenza di sconnessioni, buche isolate, deformazioni della pavimentazione esistente, assenza di porzioni di essa

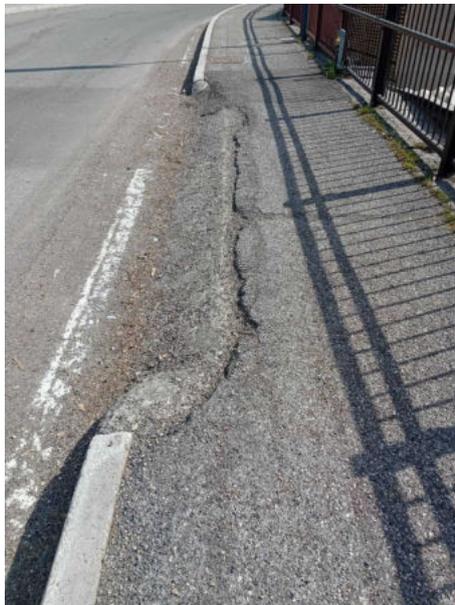
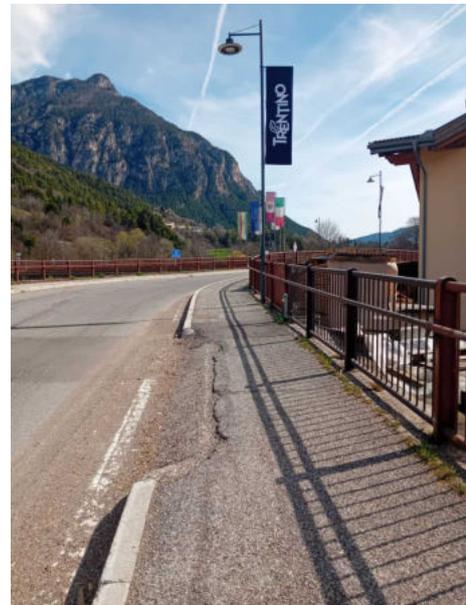
337

Assenza di percorso accessibile o percorso sottodimensionato

Ampliamento della larghezza complessiva del percorso esistente tramite realizzazione di una nuova pavimentazione pedonale, identica alla preesistente. Per consentirne l'uso da parte di persone in sedia a ruote, la larghezza minima del percorso dovrà essere di 120 cm, con superficie calpestabile compatta ed omogenea. Le fugature, se presenti, saranno prive di risalti e non superiori a 0,5 cm. La pendenza trasversale non dovrà superare l'1%.

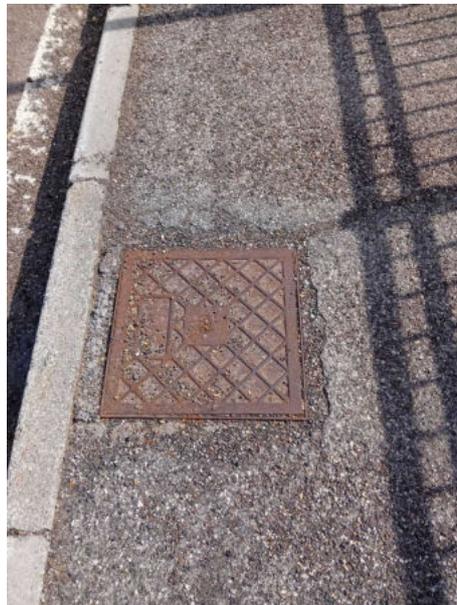
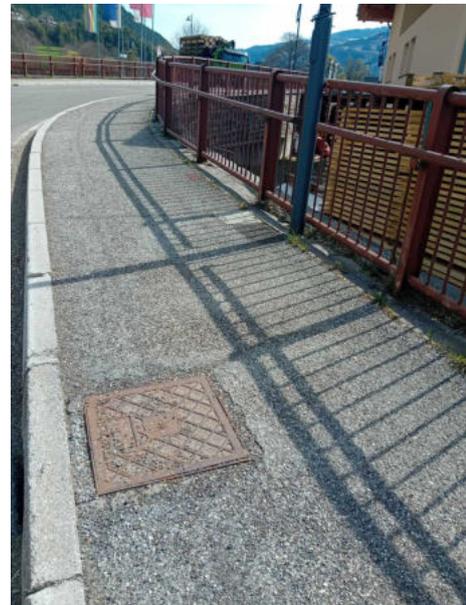
338

Pavimentazione dissestata per la presenza di pozzetto/chiusino

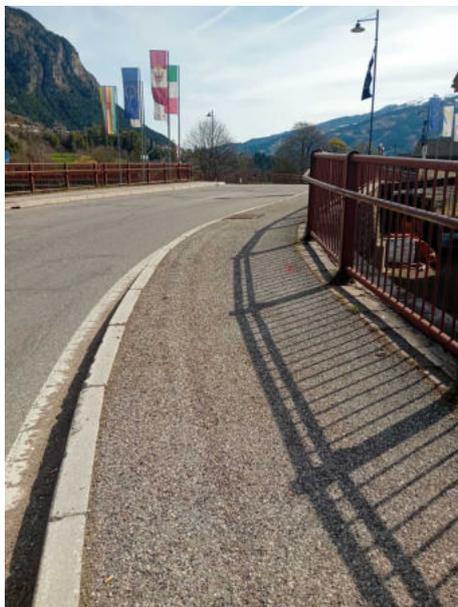
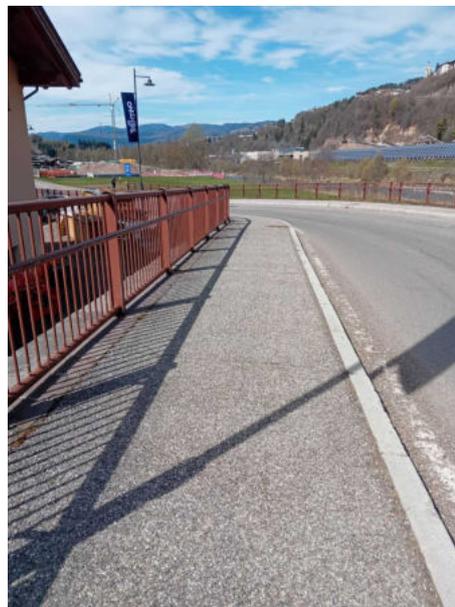
339

Pendenza trasversale eccessiva

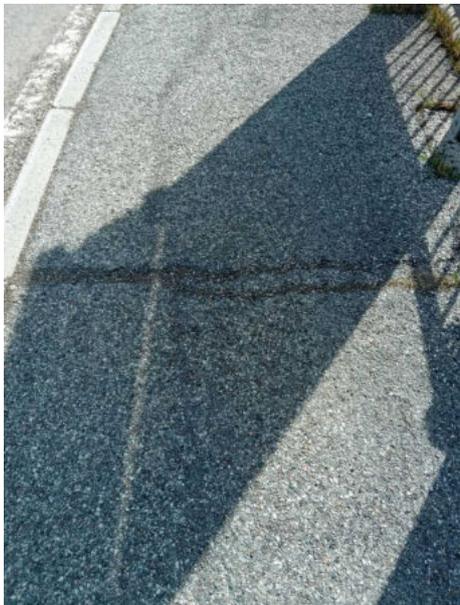
LAGO, via
Tipologia barriera	N.01 - Pavimentazione inadeguata
Descrizione Barriera	Presenza di sconnessioni, buche isolate, deformazioni della pavimentazione esistente, assenza di porzioni di essa
Foto

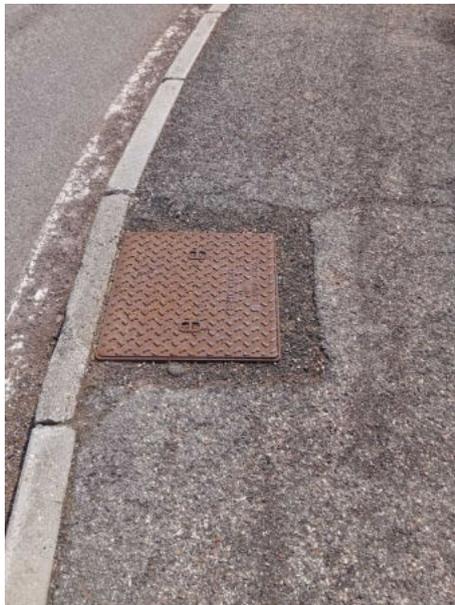
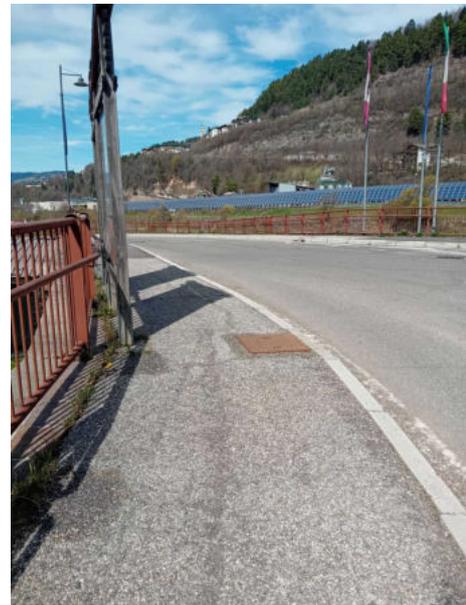
341

N.03 - Pavimentazione inadeguata

Pavimentazione dissestata per la presenza di pozzetto/chiusino

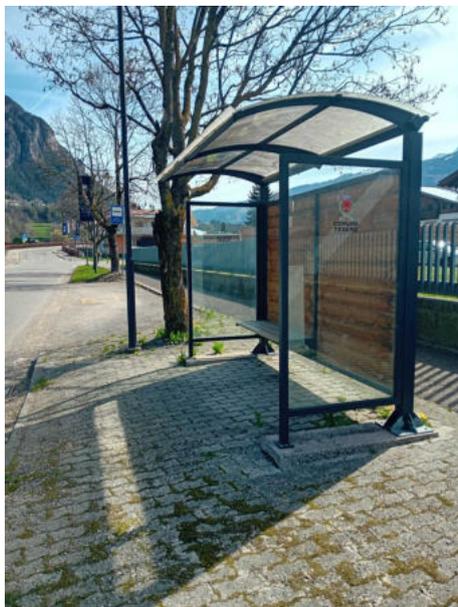
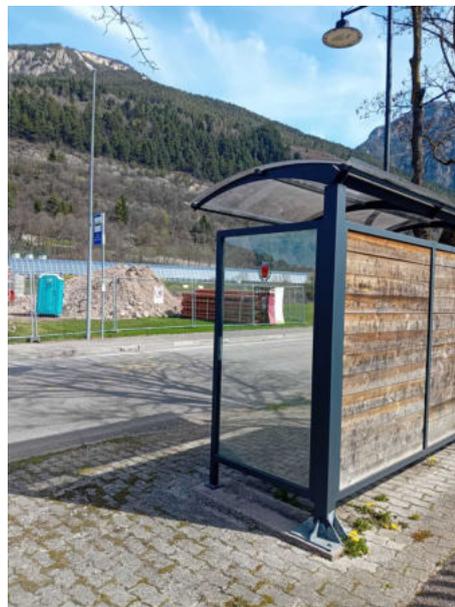
342

Q.01 - *Informazione e comunicazione assente o inadeguata*Descrizione
Barriera*Assenza o inadeguatezza delle informazioni acustiche*

Descrizione
intervento*Installazione di sistema di comunicazione vocale delle informazioni (per esempio relative ai mezzi in pubblici in fermata).*

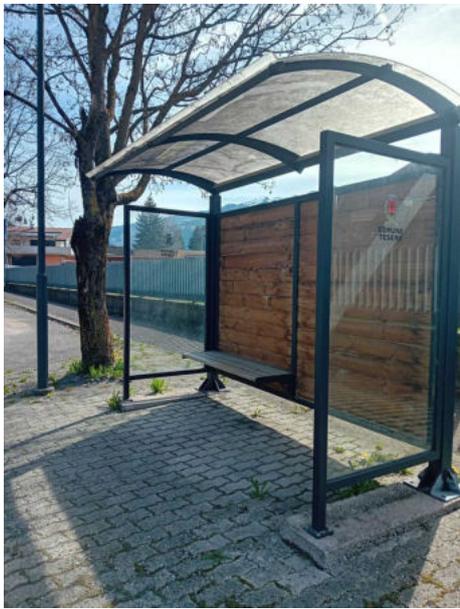
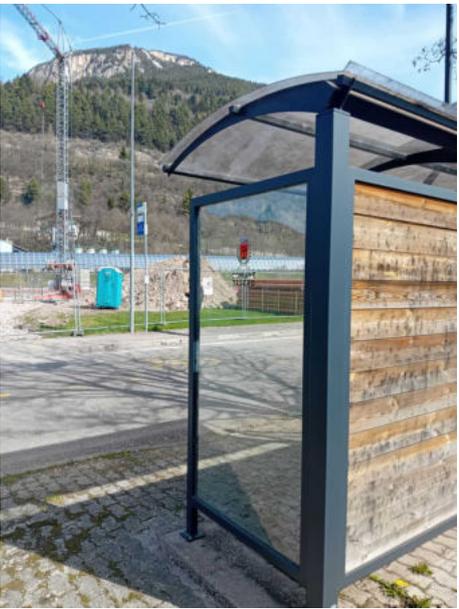
ID	343
Indirizzo

<p data-bbox="363 656 481 689">LAGO, via</p>
Tipologia barriera	Q.06 - <i>Informazione e comunicazione assente o inadeguata</i>
Descrizione Barriera	<i>Assenza o inadeguatezza di comunicazione scritta in prossimità di pubblico servizio/edificio</i>
Foto	<div style="display: flex; justify-content: space-around;"> <div data-bbox="347 842 807 1451">

<p data-bbox="951 1462 1163 1496"><i>Foto d'inquadramento</i></p> </div> </div>
Descrizione intervento	<i>Adeguamento delle informazioni scritte nel rispetto delle seguenti caratteristiche: - caratteri di dimensioni non inferiori a 14 pt e in stampatello minuscolo; - contrasto cromatico fra testo e sfondo (es: testi scuri su fondo chiaro, nero, verde, blu su bianco o nero, rosso su giallo).</i>
Materiale	<i>Altro materiale</i>

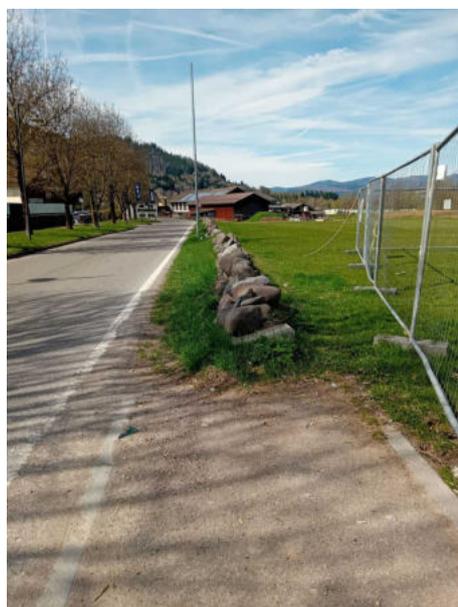
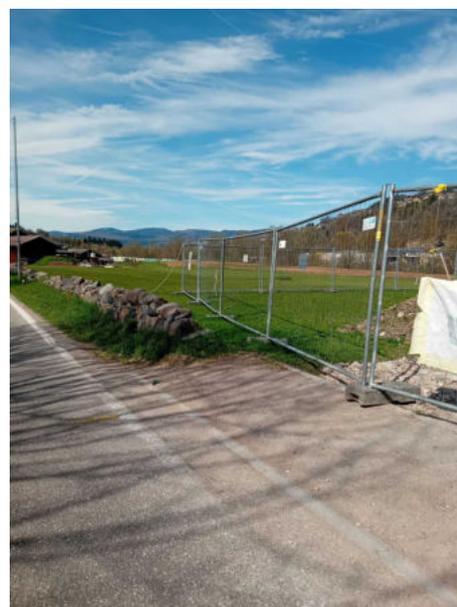
344

Assenza o danneggiamento di segnalazione tattilopiantare per interrompere il percorso

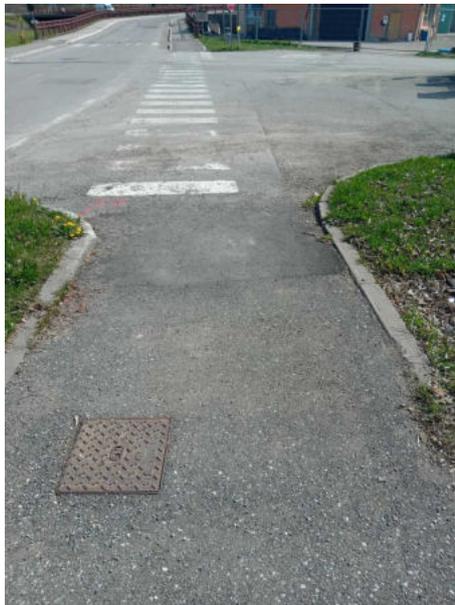
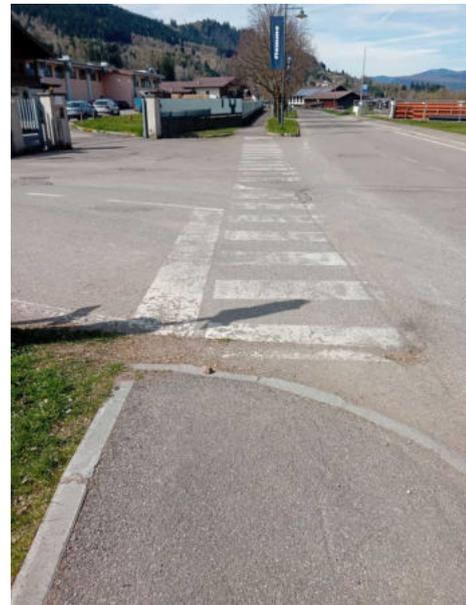
345

*H.01 - Segnaletica tattilopiantare assente o inadeguata*Descrizione
Barriera*Assenza o danneggiamento di segnaletica di preavviso di un attraversamento*

*Tipo LogesVetEvolution*Quantificazione
intervento*3.4 (Metri lineari)*

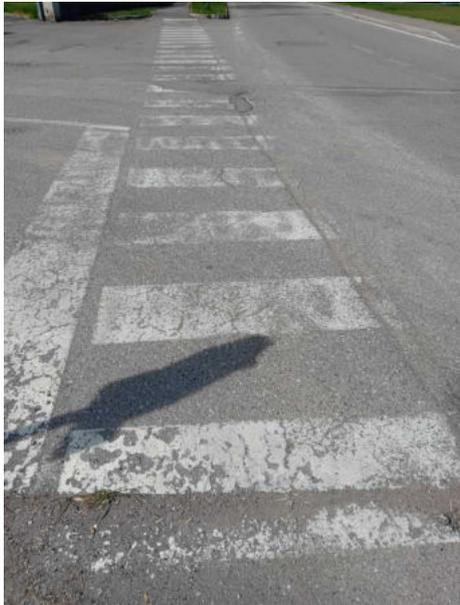
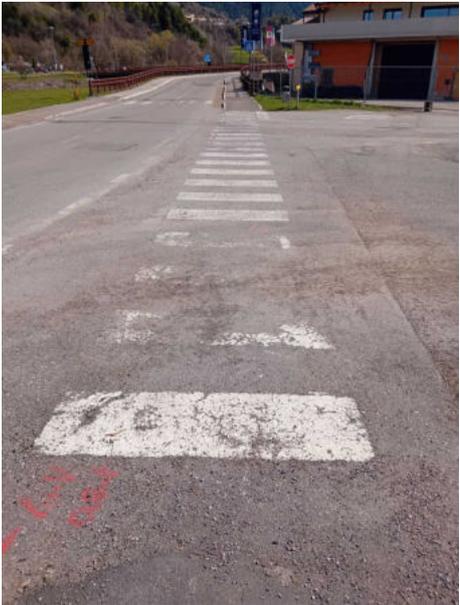
ID	346
Indirizzo

LAGO, via
Tipologia barriera	N.07 - Pavimentazione inadeguata
Descrizione Barriera	Attraversamento pedonale con pavimentazione inadeguata per la presenza di sconnessioni, chiusini/caditoie non raccordati con la pavimentazione esistente
Foto

<i>Foto d'inquadramento</i>
Descrizione intervento	Adeguamento della pavimentazione dissestata tramite demolizione e rifacimento del tappetino d'usura o sostituzione di parte di essa, messa in quota di eventuali chiusini o caditoie sporgenti al fine di rendere il piano di calpestio perfettamente complanare e raccordato adeguatamente alla pavimentazione esistente. Successiva ripristino delle zebra.
Materiale	Asfalto, strisce zebra
Quantificazione intervento	12 x 1.5 = 18 (Metri quadri)
Note integrative	Ripristinare le strisce anche per tutta la lunghezza dell'attraversamento (27 m totali).

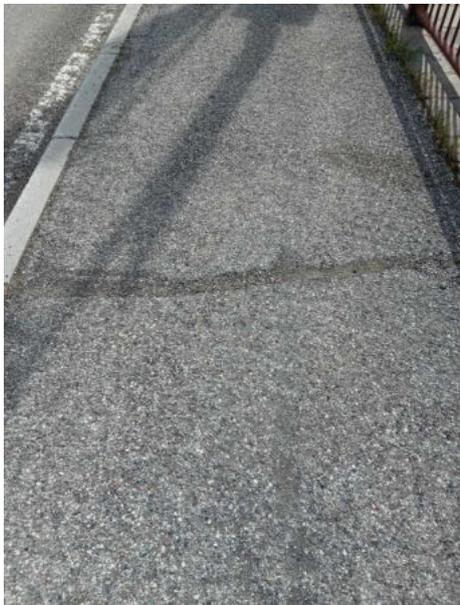
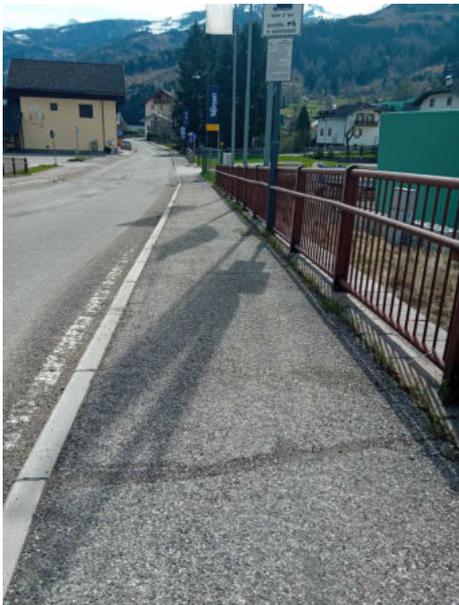
ID	347
Indirizzo

TRESSELUME, via
Tipologia barriera	N.01 - Pavimentazione inadeguata
Descrizione Barriera	<i>Presenza di sconnessioni, buche isolate, deformazioni della pavimentazione esistente, assenza di porzioni di essa</i>
Foto

<i>Foto d'inquadramento</i>
Descrizione intervento	<i>Adeguamento della pavimentazione dissestata tramite demolizione e rifacimento del tappetino d'usura o sostituzione di parte di essa, con finitura tale da rendere il piano di calpestio perfettamente complanare e raccordato adeguatamente alla pavimentazione esistente.</i>
Materiale	Asfalto
Quantificazione intervento	1.4 x 1.7 = 2.38 (Metri quadri)
Note integrative	<i>Più sconnessioni sul tratto.</i>

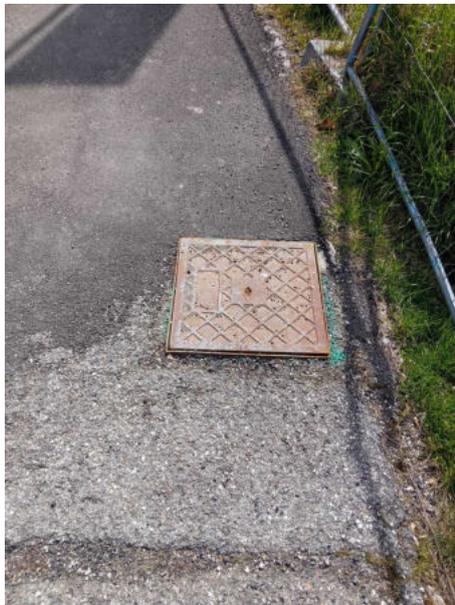
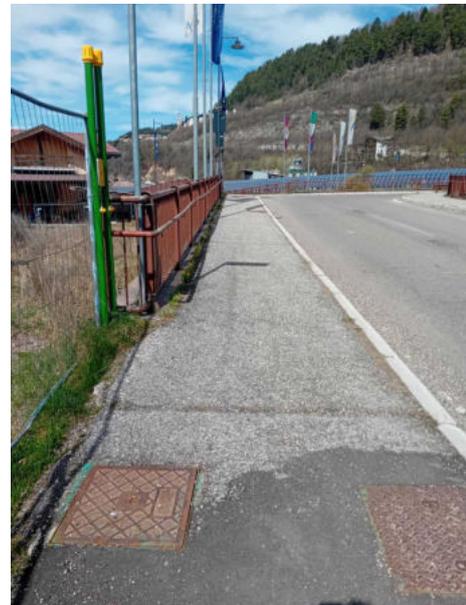
348

Pavimentazione dissestata per la presenza di pozzetto/chiusino

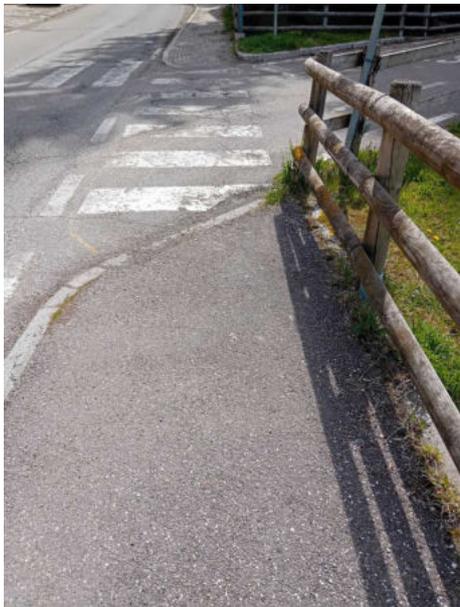
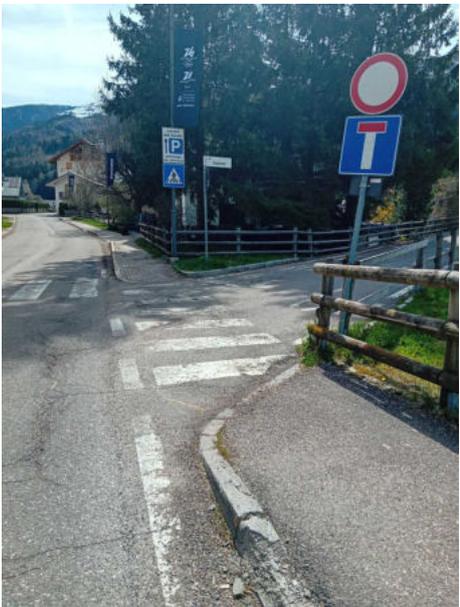
ID	349
Indirizzo

<p>TRESSELUME, via</p>
Tipologia barriera	H.01 - Segnaletica tattilopiantare assente o inadeguata
Descrizione Barriera	Assenza o danneggiamento di segnaletica di preavviso di un attraversamento
Foto

<p>Foto dell'elemento</p> <p>Foto d'inquadramento</p>
Descrizione intervento	Adeguamento di attraversamento pedonale tramite nuova realizzazione di segnaletica tattilopiantare a pavimento (codice di pericolo valicabile), posta trasversalmente alla direzione di marcia. La segnaletica tattilopiantare di profondità 40 cm e larghezza uguale alla zebra, serve a evidenziare la delimitazione tra sede pedonale e carrabile. In caso di isola salvagente, la segnaletica sarà ripetuta all'inizio e alla fine dell'isola come preavviso di attenzione.
Materiale	Tipo LogesVetEvolution
Quantificazione intervento	3 (Metri lineari)

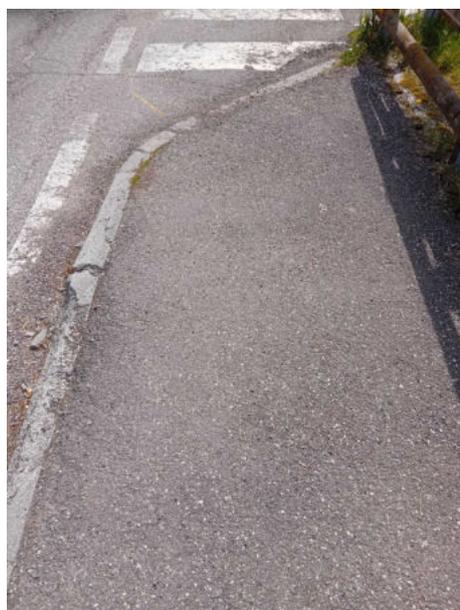
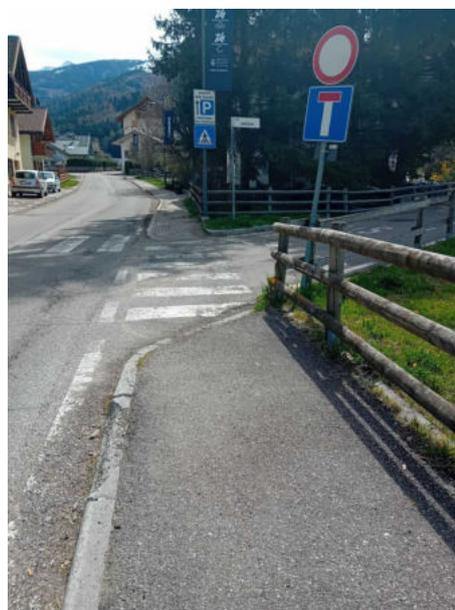
350

Raccordo pedonale inadeguato - presenza pendenze longitudinale e trasversale in prossimità della rampa di raccordo tra il marciapiede e l'attraversamento in carreggiata

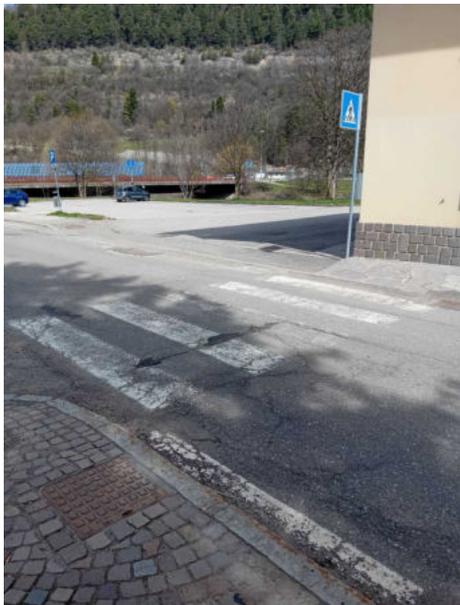
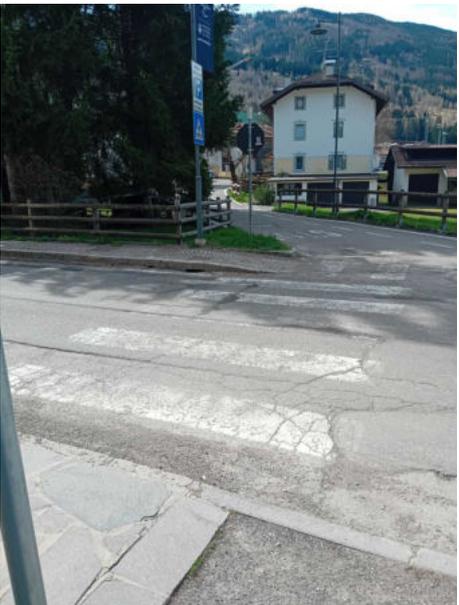
ID	351
Indirizzo

<p data-bbox="363 656 576 685">TRESSELUME, via</p>
Tipologia barriera	<i>H.02 - Segnaletica tattilopiantare assente o inadeguata</i>
Descrizione Barriera	<i>Assenza o danneggiamento di segnalazione tattilopiantare per l'intercettazione di attraversamento pedonale</i>
Foto	<div style="display: flex; justify-content: space-around;"> <div data-bbox="347 842 807 1447">

<p data-bbox="951 1462 1163 1491"><i>Foto d'inquadramento</i></p> </div> </div>
Descrizione intervento	<i>Intercettazione dell'attraversamento pedonale attraverso la collocazione di adeguata segnaletica tattilopiantare sul marciapiede. Se non vi è semaforo sarà sufficiente sbarrare il marciapiede all'altezza del centro della zona zebraata posta a 90°, con il codice di direzione rettilinea di larghezza 60 cm, che terminerà 40 cm prima del confine fra scivolo e zona carrabile con il codice di pericolo valicabile che deve coprire tutta la luce dello scivolo.</i>

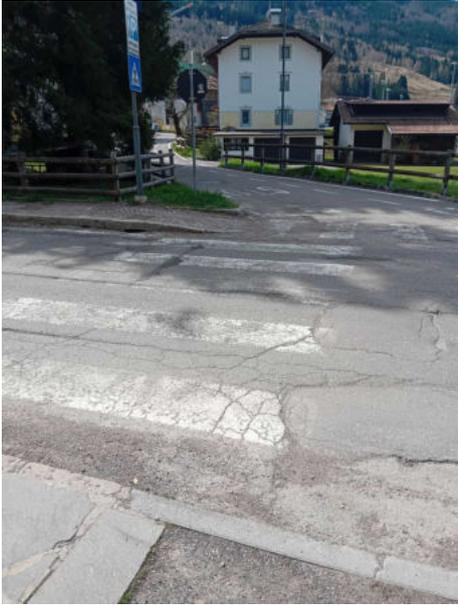
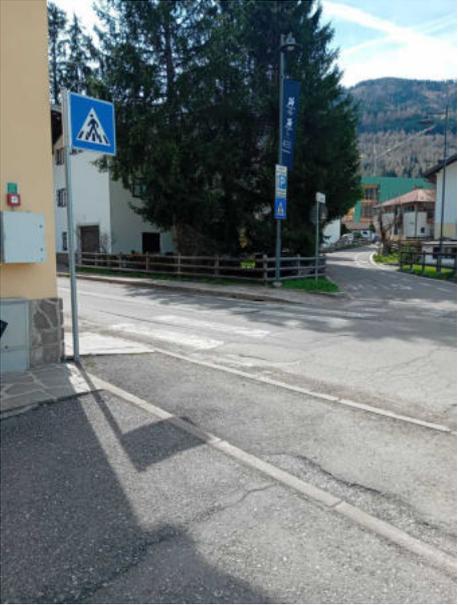
ID	352	
Indirizzo

<p data-bbox="360 656 576 689">TRESSELUME, via</p>	
Tipologia barriera	C.02 - <i>Attraversamento pedonale assente o inadeguato</i>	
Descrizione Barriera	Assenza di strisce zebra	
Foto

<p data-bbox="946 1464 1161 1491">Foto d'inquadramento</p>
Descrizione intervento	<p data-bbox="344 1525 1485 1682">Realizzazione di nuove zebra come da indicazioni dell'art. 40 del Codice della Strada, e dell'art. 137 del relativo Regolamento di Attuazione. In particolare i materiali dovranno: - essere tali da renderle visibili sia di giorno che di notte anche in presenza di pioggia o con fondo stradale bagnato; - essere antisdrucchiolevoli; - non sporgere piu' di 3 mm dal piano della pavimentazione.</p>	
Materiale	Strisce zebra	
Quantificazione intervento	6 x 2.5 = 15 (Metri quadri)	
Note integrative	Strisce zebra da ripristinare.
