COMUNE DI TESERO

**Piano di eliminazione delle barriere architettoniche
fisiche, sensoriali e cognitive**

PEBA

Schede di rilievo

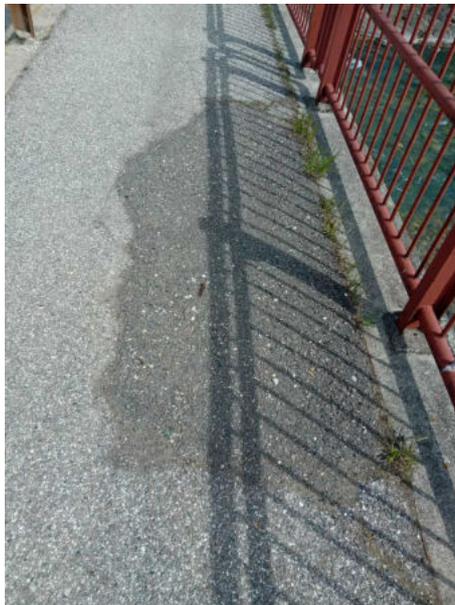
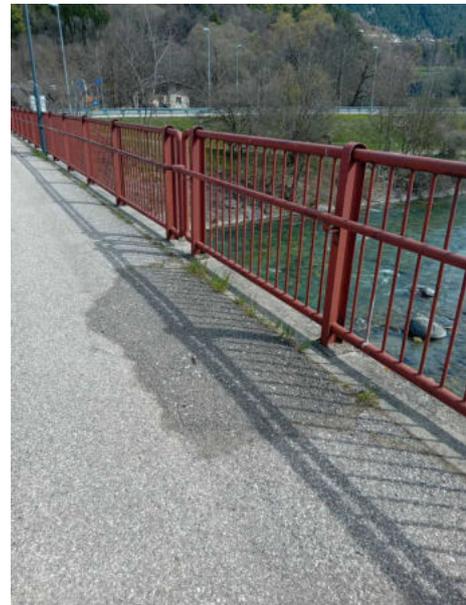
353

Presenza di sconnessioni, buche isolate, deformazioni della pavimentazione esistente, assenza di porzioni di essa

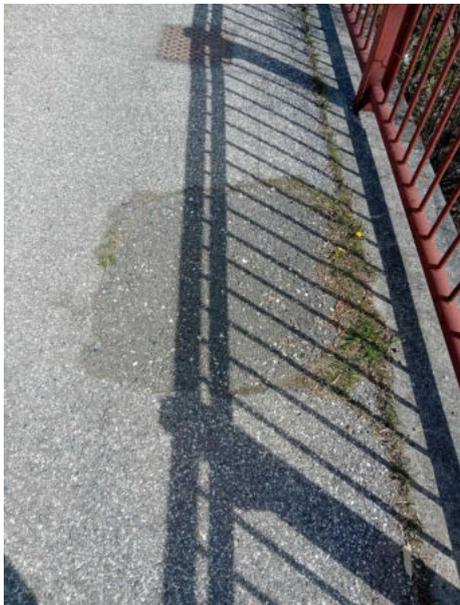
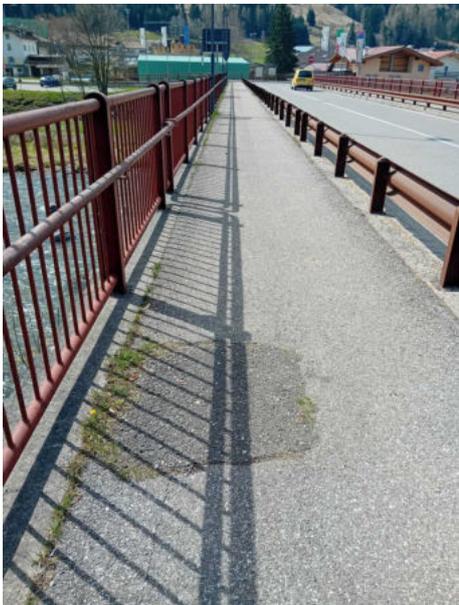
Tipologia barriera	N.01 - Pavimentazione inadeguata
Descrizione Barriera	<i>Presenza di sconnessioni, buche isolate, deformazioni della pavimentazione esistente, assenza di porzioni di essa</i>
Foto

Descrizione intervento	<i>Adeguamento della pavimentazione dissestata tramite demolizione e rifacimento del tappetino d'usura o sostituzione di parte di essa, con finitura tale da rendere il piano di calpestio perfettamente complanare e raccordato adeguatamente alla pavimentazione esistente.</i>
Materiale	Asfalto
Quantificazione intervento	1 x 1 = 1 (Metri quadri)

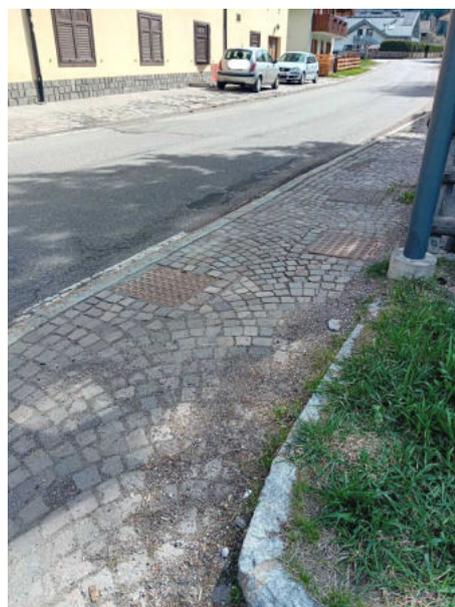
355

N.05 - Pavimentazione inadeguata

Pavimentazione con sconnessioni dovute alle fugature

Rifacimento della fugatura tramite asportazione del materiale sporgente e ripristino del materiale dove mancante, con stilatura adeguata al fine di ottenere perfetta complanarità tra gli elementi costituenti la pavimentazione.

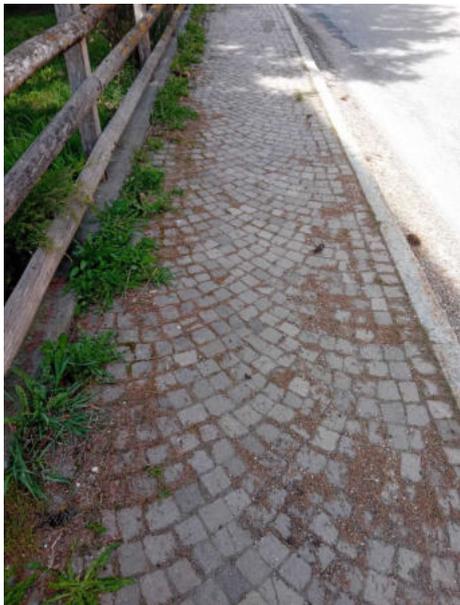
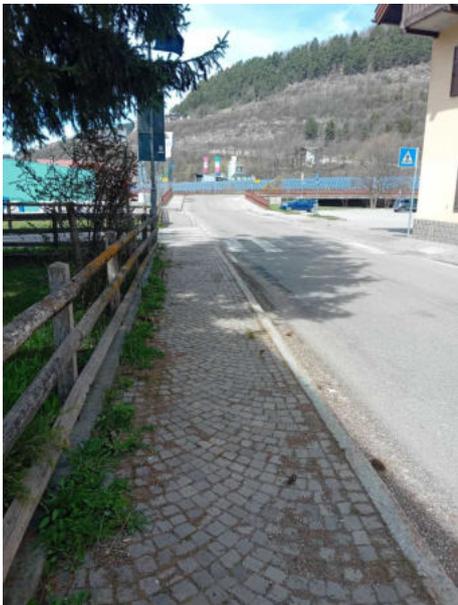
Tipologia barriera	N.01 - Pavimentazione inadeguata
Descrizione Barriera	<i>Presenza di sconnessioni, buche isolate, deformazioni della pavimentazione esistente, assenza di porzioni di essa</i>
Foto

Descrizione intervento	<i>Adeguamento della pavimentazione dissestata tramite demolizione e rifacimento del tappetino d'usura o sostituzione di parte di essa, con finitura tale da rendere il piano di calpestio perfettamente complanare e raccordato adeguatamente alla pavimentazione esistente.</i>
Materiale	Porfido
Quantificazione intervento	14 x 1.5 = 21 (Metri quadri)

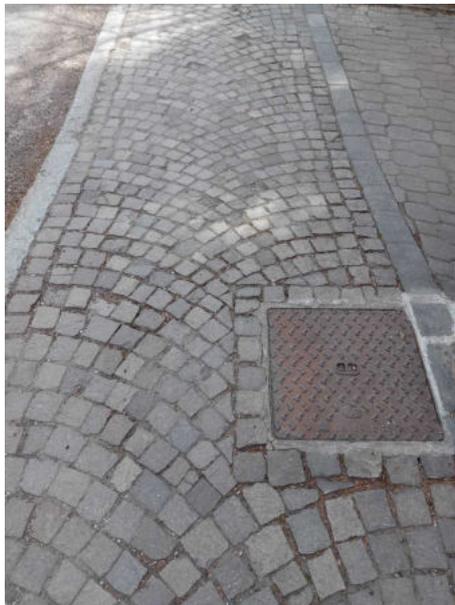
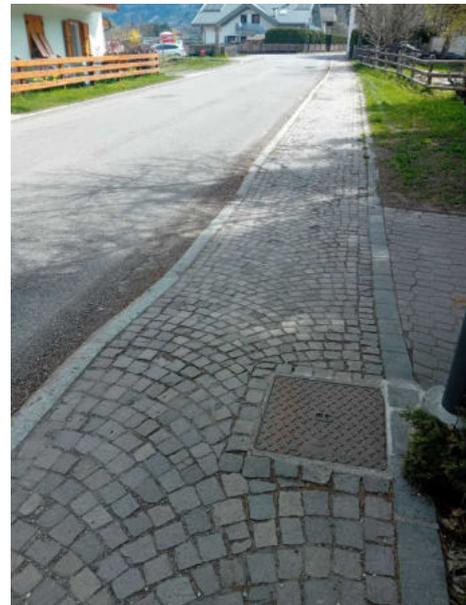
357

N.01 - Pavimentazione inadeguata

Presenza di sconnessioni, buche isolate, deformazioni della pavimentazione esistente, assenza di porzioni di essa

Adeguamento della pavimentazione dissestata tramite demolizione e rifacimento del tappetino d'usura o sostituzione di parte di essa, con finitura tale da rendere il piano di calpestio perfettamente complanare e raccordato adeguatamente alla pavimentazione esistente.

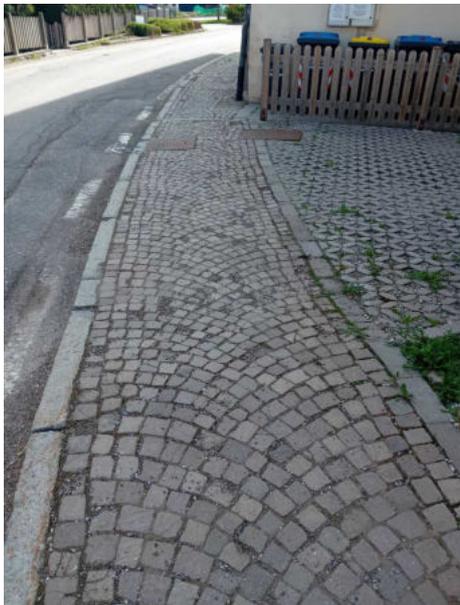
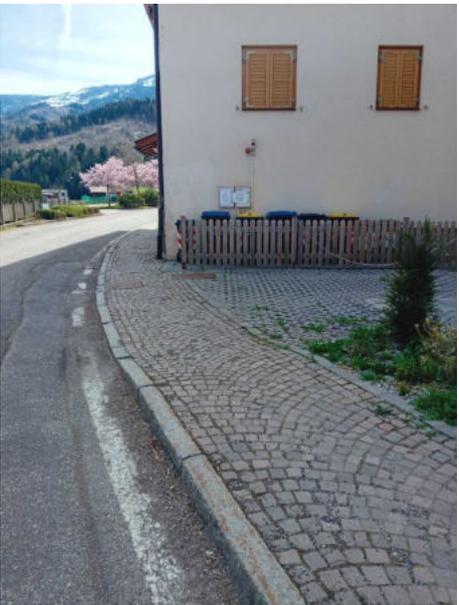
Tipologia barriera	TRESSELUME, via D.01 - Passo carraio inadeguato	
Descrizione Barriera	Passo carraio inadeguato per pendenza trasversale	
Foto

Descrizione intervento	<p>Adeguamento del passo carraio mediante realizzazione di un percorso: - con pendenza trasversale inferiore a 1%; - con larghezza non inferiore a 120 cm; - posto a una quota intermedia fra quella del piano strada e quella di approdo dei mezzi; - raccordato parallelamente al senso di marcia pedonale con rampe con pendenza non superiore al 5% (massima 8%). I raccordi per l'attraversamento dei veicoli non dovranno ridurre la larghezza minima del passaggio pedonale.</p>	
Materiale	Porfido	
Quantificazione intervento	10.4 x 1.5 = 15.6 (Metri quadri)	
Note integrative	Presenti anche sconnessioni.

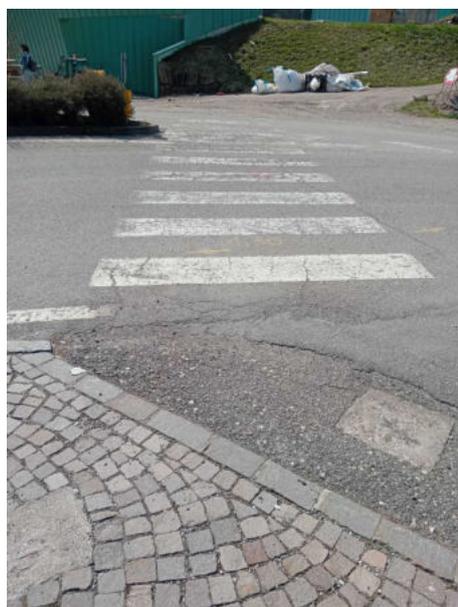
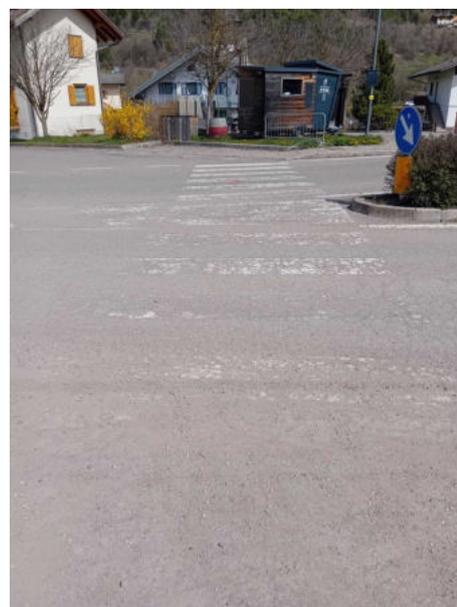
Tipologia barriera	H.02 - Segnaletica tattilopiantare assente o inadeguata
Descrizione Barriera	Assenza o danneggiamento di segnalazione tattilopiantare per l'intercettazione di attraversamento pedonale

Descrizione intervento	Intercettazione dell'attraversamento pedonale attraverso la collocazione di adeguata segnaletica tattilopiantare sul marciapiede. Se non vi è semaforo sarà sufficiente sbarrare il marciapiede all'altezza del centro della zona zebraata posta a 90°, con il codice di direzione rettilinea di larghezza 60 cm, che terminerà 40 cm prima del confine fra scivolo e zona carrabile con il codice di pericolo valicabile che deve coprire tutta la luce dello scivolo.
Materiale	Tipo LogesVetEvolution
Quantificazione intervento	12 (Metri lineari)

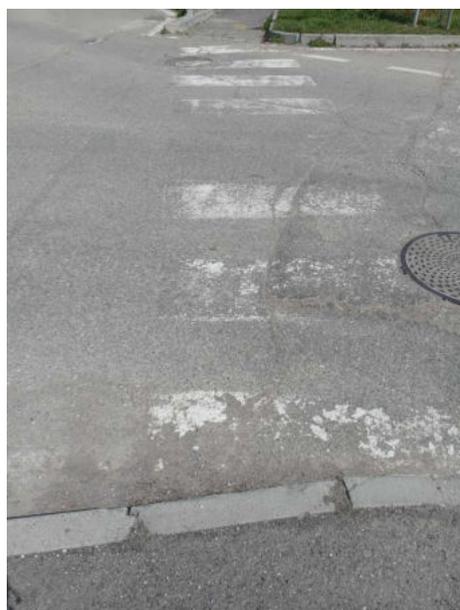
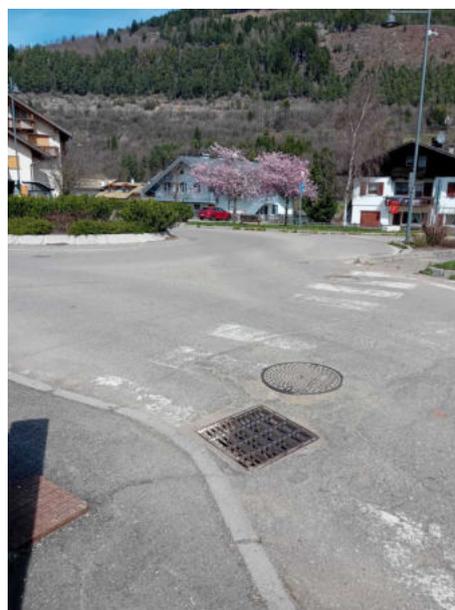
360

*H.02 - Segnaletica tattilopiantare assente o inadeguata*Descrizione
Barriera*Assenza o danneggiamento di segnalazione tattilopiantare per l'intercettazione di attraversamento pedonale*

Descrizione
intervento*Intercettazione dell'attraversamento pedonale attraverso la collocazione di adeguata segnaletica tattilopiantare sul marciapiede. Se non vi è semaforo sarà sufficiente sbarrare il marciapiede all'altezza del centro della zona zebraata posta a 90°, con il codice di direzione rettilinea di larghezza 60 cm, che terminerà 40 cm prima del confine fra scivolo e zona carrabile con il codice di pericolo valicabile che deve coprire tutta la luce dello scivolo.*

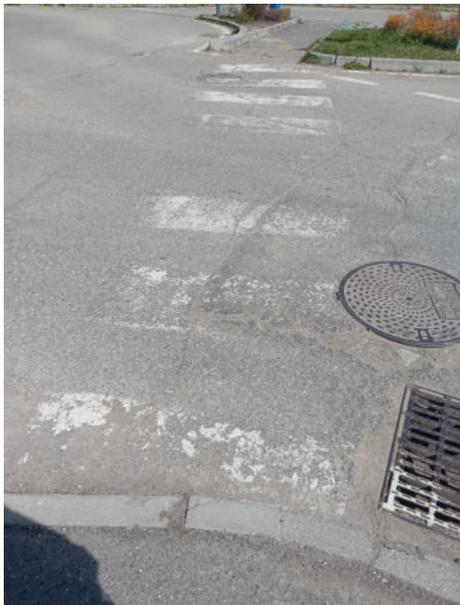
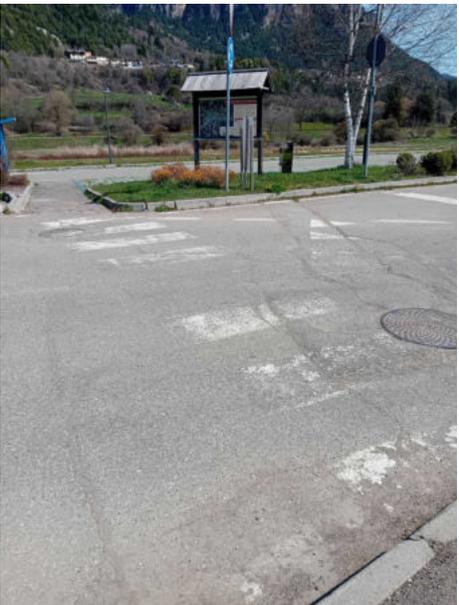
Tipologia barriera	C.02 - <i>Attraversamento pedonale assente o inadeguato</i>	
Descrizione Barriera	Assenza di strisce zebra	
Foto

Descrizione intervento	Realizzazione di nuove zebra come da indicazioni dell'art. 40 del Codice della Strada, e dell'art. 137 del relativo Regolamento di Attuazione. In particolare i materiali dovranno: - essere tali da renderle visibili sia di giorno che di notte anche in presenza di pioggia o con fondo stradale bagnato; - essere antisdrucchiolevoli; - non sporgere piu' di 3 mm dal piano della pavimentazione.	
Materiale	Strisce zebra	
Quantificazione intervento	9 x 2.5 = 22.5 (Metri quadri)	
Note integrative	Strisce zebra da ripristinare.

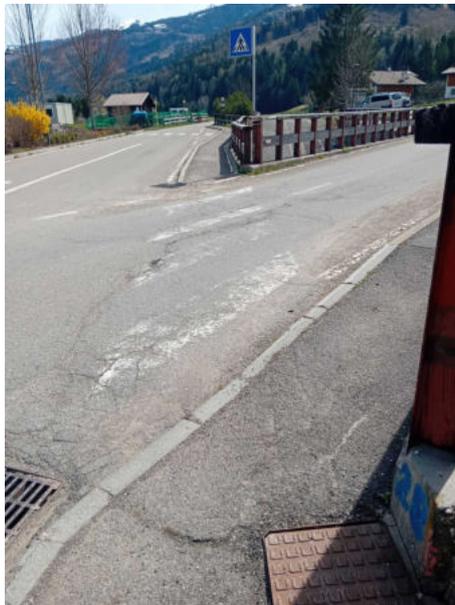
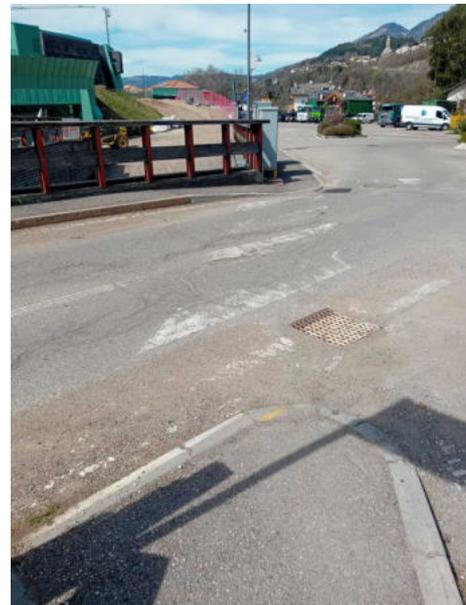
362

*H.02 - Segnaletica tattilopiantare assente o inadeguata*Descrizione
Barriera*Assenza o danneggiamento di segnalazione tattilopiantare per l'intercettazione di attraversamento pedonale*

Descrizione
intervento*Intercettazione dell'attraversamento pedonale attraverso la collocazione di adeguata segnaletica tattilopiantare sul marciapiede. Se non vi è semaforo sarà sufficiente sbarrare il marciapiede all'altezza del centro della zona zebraata posta a 90°, con il codice di direzione rettilinea di larghezza 60 cm, che terminerà 40 cm prima del confine fra scivolo e zona carrabile con il codice di pericolo valicabile che deve coprire tutta la luce dello scivolo.*

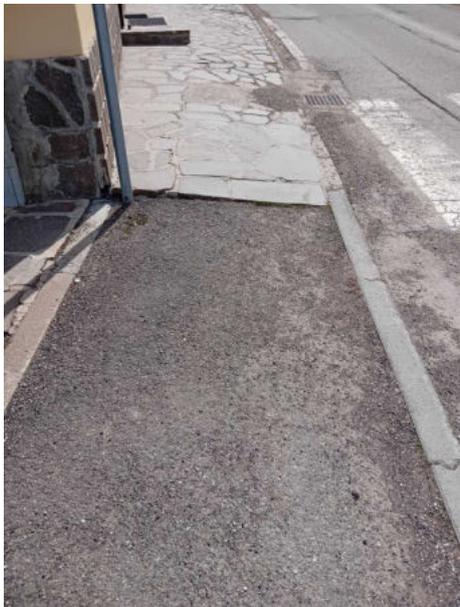
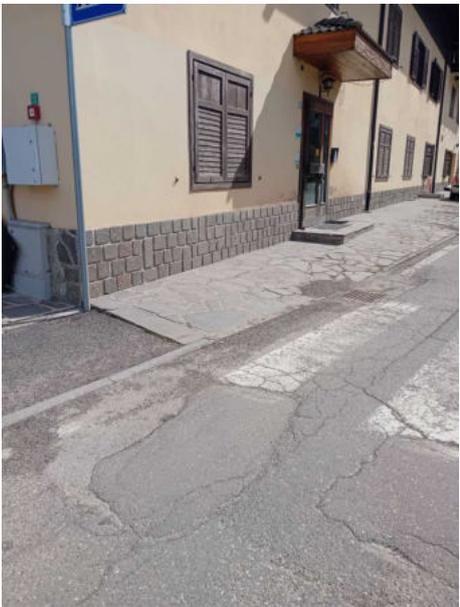
<p>TRESSELUME, via</p>
Tipologia barriera	B.01 - Raccordo pedonale inadeguato
Descrizione Barriera	Raccordo pedonale inadeguato - compresenza pendenze longitudinale e trasversale in prossimità della rampa di raccordo tra il marciapiede e l'attraversamento in carreggiata
Foto

<p>Foto d'inquadramento</p>
Descrizione intervento	Demolizione della rampa esistente e ricostruzione della stessa con le seguenti caratteristiche: - pendenza longitudinale preferibilmente inferiore/uguale al 5% (in ogni caso non superiore all'8%); - pendenza trasversale non superiore all'1%; - pavimentazione antisdrucchiolevole, uniforme e compatta; - larghezza non inferiore a 120 cm (se possibile pari a 150 cm).
Materiale	Porfido
Quantificazione intervento	7.2 x 1.5 = 10.8 (Metri quadri)

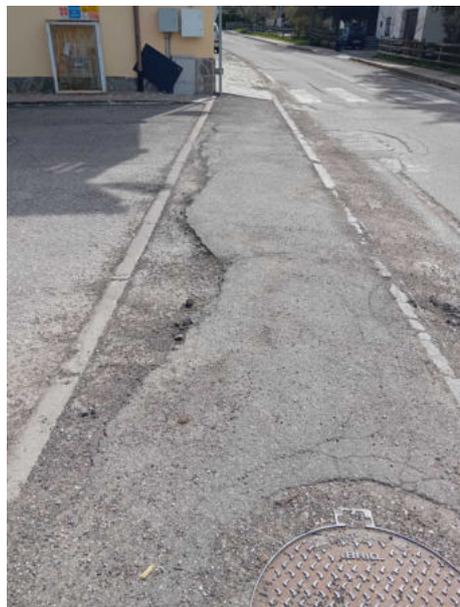
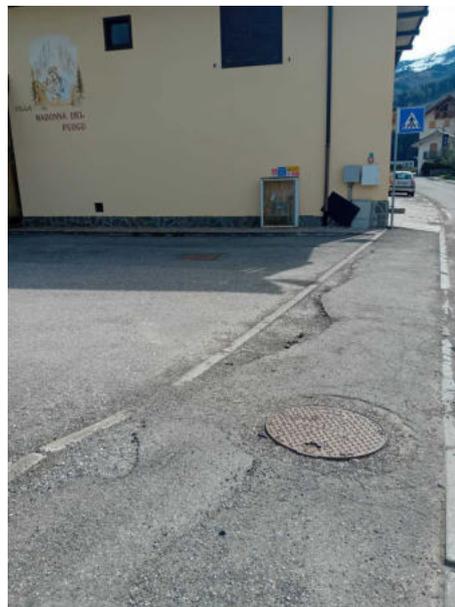
364

Sconnessione generalizzata della pavimentazione

Sconnessioni su passo carraio.

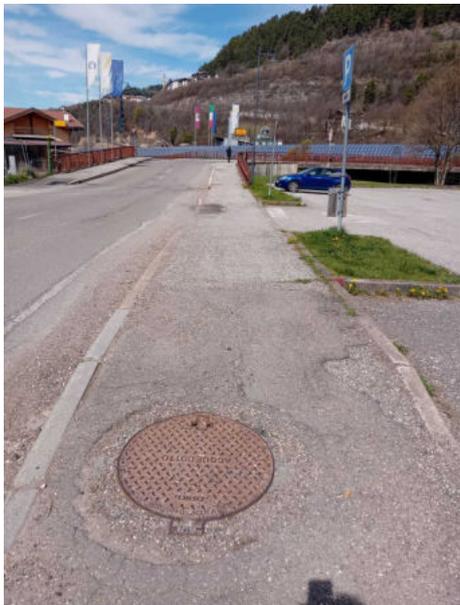
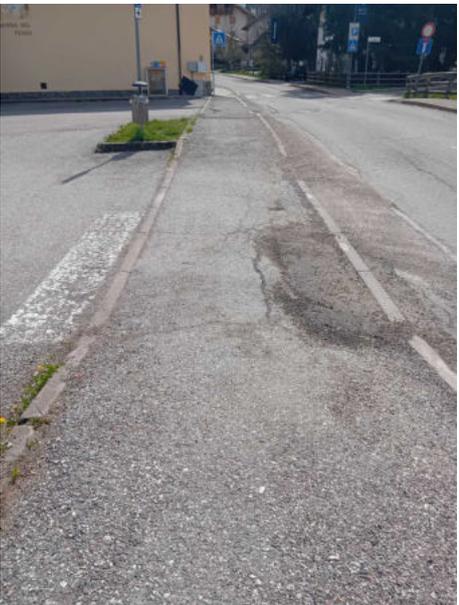
Tipologia barriera	<i>D.02 - Passo carraio inadeguato</i>	
Descrizione Barriera	<i>Passo carraio inadeguato per pendenza longitudinale delle rampe laterali</i>	
Foto

Descrizione intervento	<i>Adeguamento passo carraio da mantenersi alla quota del piano carrabile, attraverso la realizzazione di rampe di raccordo al percorso pedonale esistente con pendenza del 5% (massima 8%). La porzione di percorso utile per i pedoni deve essere di larghezza minima 120 cm.</i>	
Materiale	<i>Asfalto</i>	
Quantificazione intervento	<i>8.4 x 1.7 = 14.28 (Metri quadri)</i>	
Note integrative	<i>Per tre rampe di raccordo.</i>

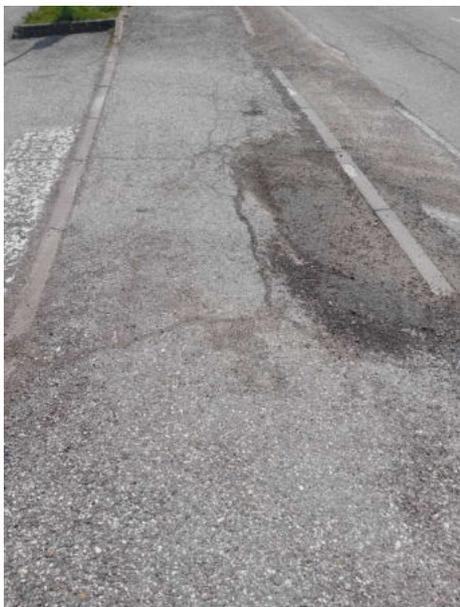
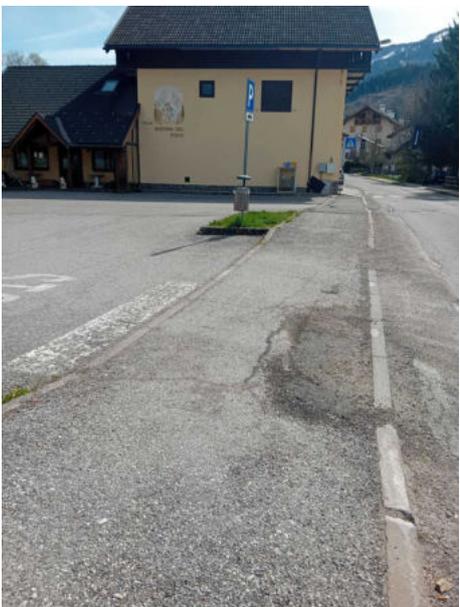
TRESSELUME, via
Tipologia barriera	N.02 - Pavimentazione inadeguata
Descrizione Barriera	Sconnessione generalizzata della pavimentazione
Foto

<i>Foto dell'elemento</i> <i>Foto d'inquadramento</i>
Descrizione intervento	Sostituzione della pavimentazione previa demolizione dell'esistente. Il nuovo percorso dovrà avere le seguenti caratteristiche: - superficie calpestabile compatta ed omogenea; - pendenza trasversale non superiore all'1%; - larghezza non inferiore a 150 cm.
Materiale	Asfalto
Quantificazione intervento	8 x 1.5 = 12 (Metri quadri)
Note integrative	Sconnessioni su passo carraio.

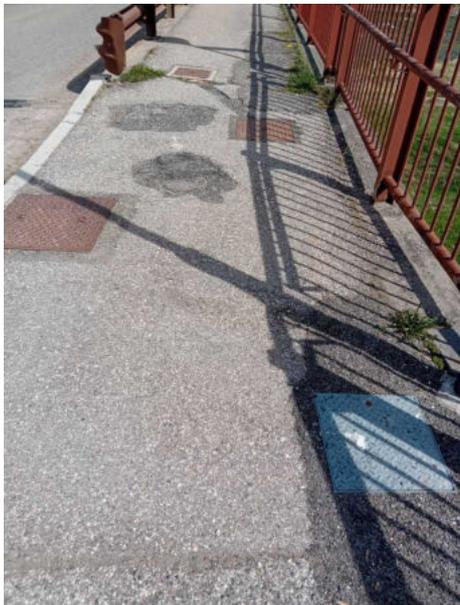
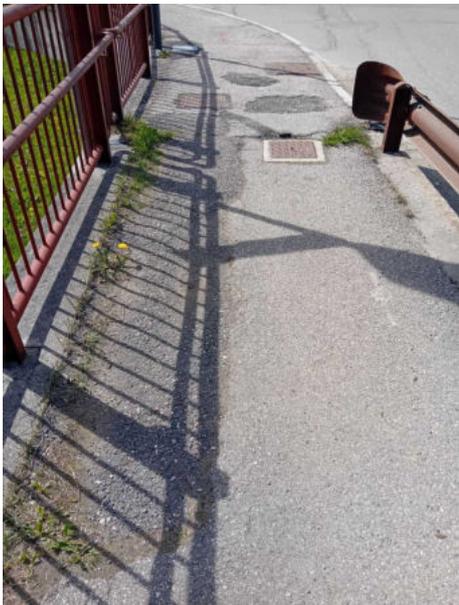
LAGO, via
Tipologia barriera	N.01 - Pavimentazione inadeguata
Descrizione Barriera	Presenza di sconnessioni, buche isolate, deformazioni della pavimentazione esistente, assenza di porzioni di essa
Foto

<i>Foto d'inquadramento</i>
Descrizione intervento	Adeguamento della pavimentazione dissestata tramite demolizione e rifacimento del tappetino d'usura o sostituzione di parte di essa, con finitura tale da rendere il piano di calpestio perfettamente complanare e raccordato adeguatamente alla pavimentazione esistente.
Materiale	Asfalto
Quantificazione intervento	10 x 1.7 = 17 (Metri quadri)

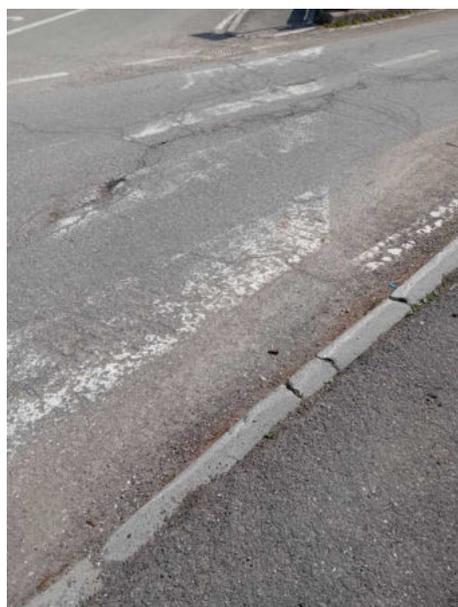
368

Assenza di strisce zebra

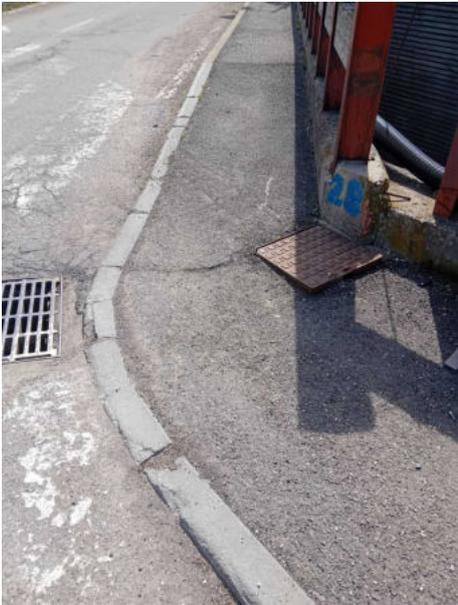
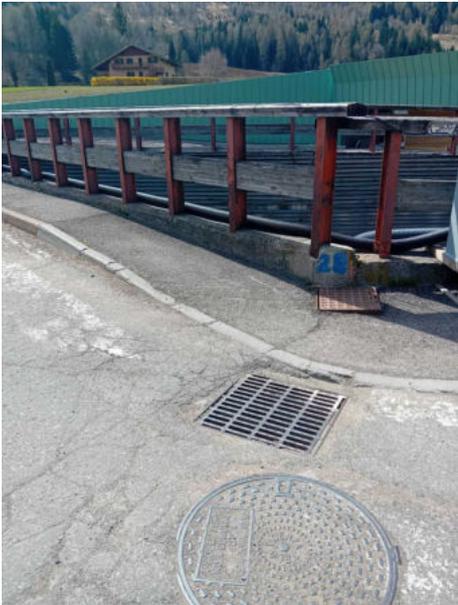
ID	369	
Indirizzo

Tipologia barriera	B.01 - Raccordo pedonale inadeguato	
Descrizione Barriera	Raccordo pedonale inadeguato - presenza pendenze longitudinale e trasversale in prossimità della rampa di raccordo tra il marciapiede e l'attraversamento in carreggiata	
Foto

Descrizione intervento	Demolizione della rampa esistente e ricostruzione della stessa con le seguenti caratteristiche: - pendenza longitudinale preferibilmente inferiore/uguale al 5% (in ogni caso non superiore all'8%); - pendenza trasversale non superiore all'1%; - pavimentazione antisdrucchiolevole, uniforme e compatta; - larghezza non inferiore a 120 cm (se possibile pari a 150 cm).	
Materiale	Asfalto	
Quantificazione intervento	7.8 x 1.5 = 11.7 (Metri quadri)	
Note integrative	Il marciapiede è anche stretto (110 cm) e presenta sconnessioni per la presenza di tombino.

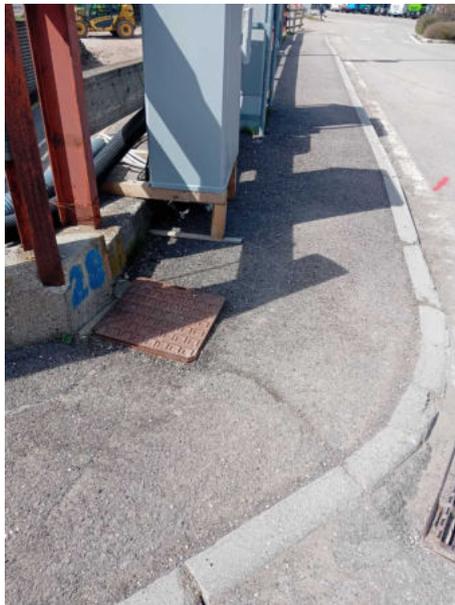
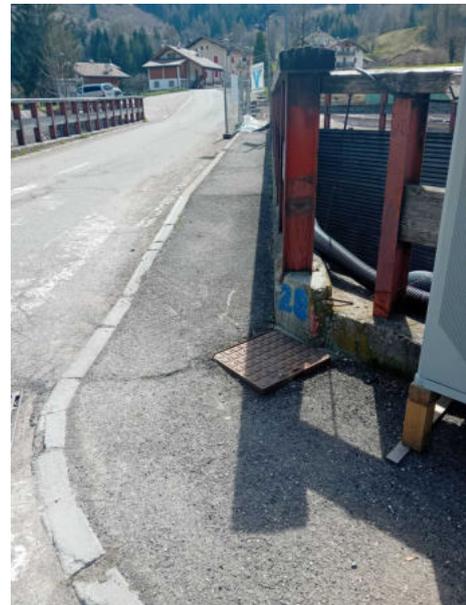
370

Pavimentazione dissestata per la presenza di pozzetto/chiusino

Descrizione intervento

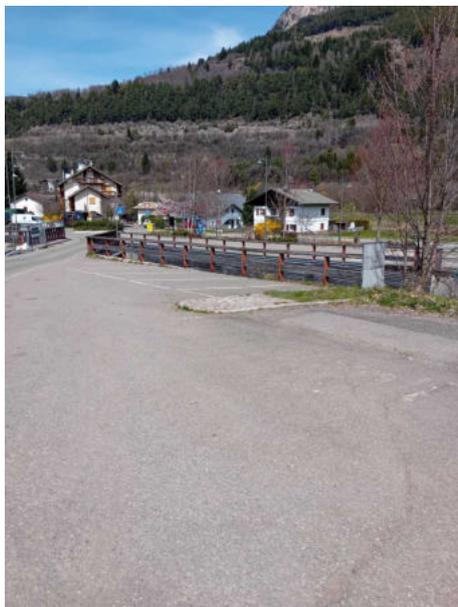
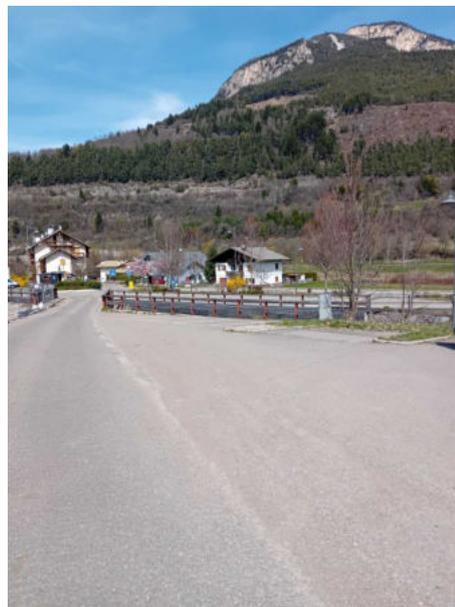
371

Scarsa o inesistente dotazione di parcheggi riservati ai disabili

Descrizione
intervento

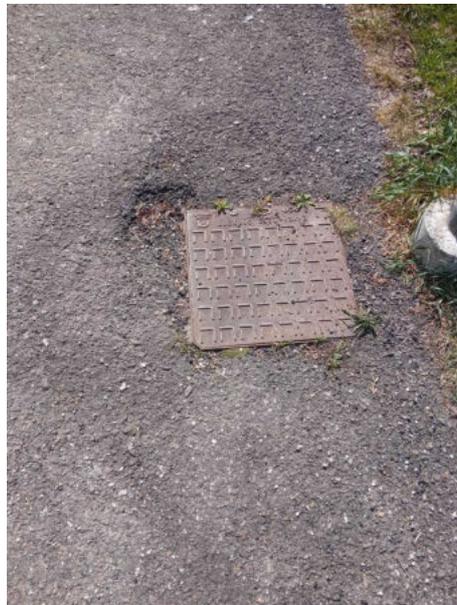
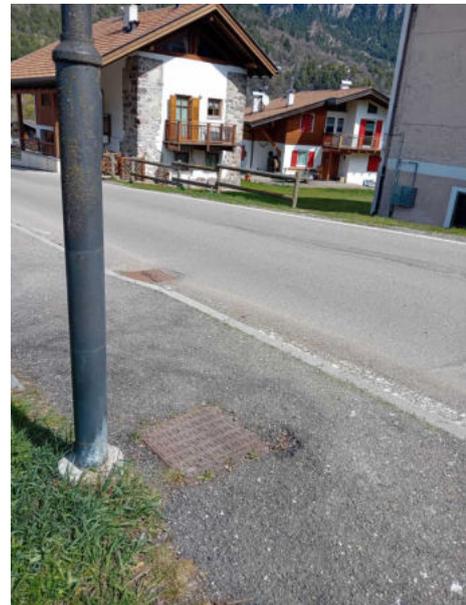
372

Presenza di sconnessioni, buche isolate, deformazioni della pavimentazione esistente, assenza di porzioni di essa

Descrizione
intervento

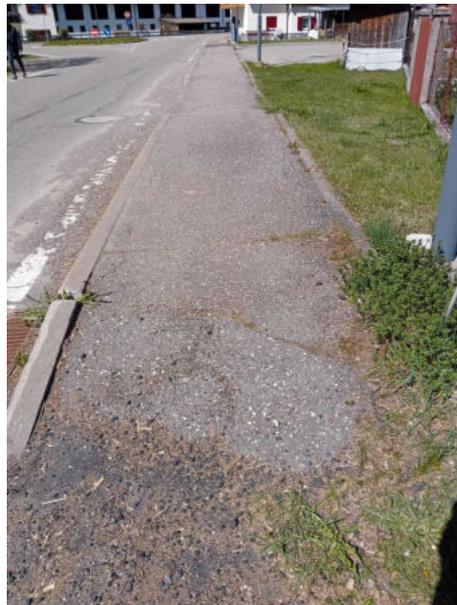
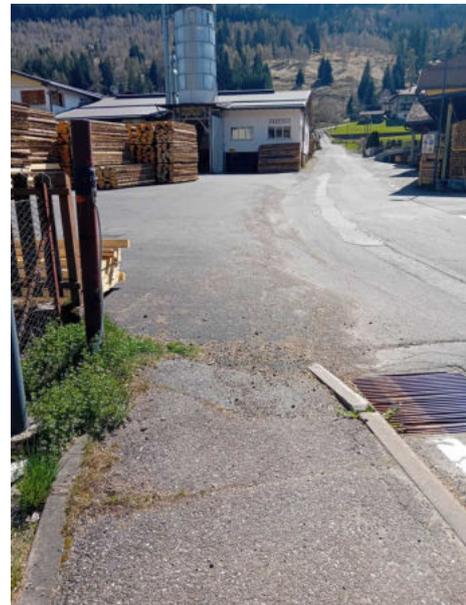
373

Presenza di sconnessioni, buche isolate, deformazioni della pavimentazione esistente, assenza di porzioni di essa

Descrizione
intervento

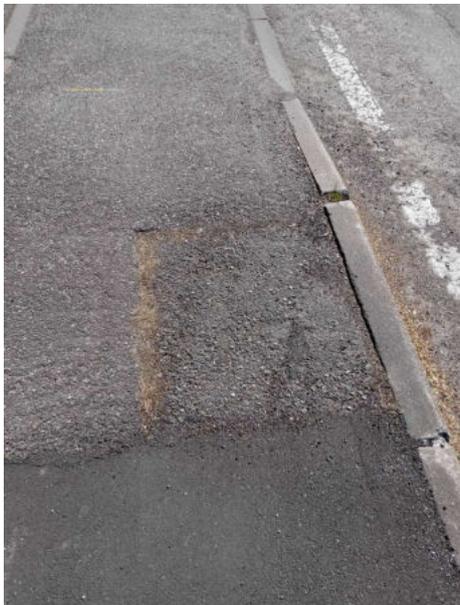
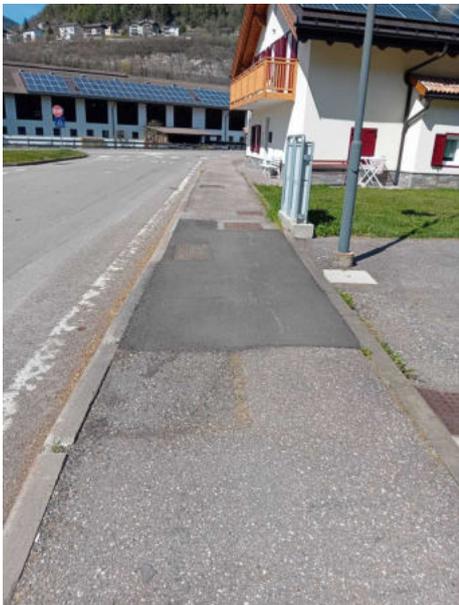
ID	374
Indirizzo

ZORZI, via
Tipologia barriera	N.01 - Pavimentazione inadeguata
Descrizione Barriera	<i>Presenza di sconnessioni, buche isolate, deformazioni della pavimentazione esistente, assenza di porzioni di essa</i>
Foto

<i>Foto d'inquadramento</i>
Descrizione intervento	<i>Adeguamento della pavimentazione dissestata tramite demolizione e rifacimento del tappetino d'usura o sostituzione di parte di essa, con finitura tale da rendere il piano di calpestio perfettamente complanare e raccordato adeguatamente alla pavimentazione esistente.</i>
Materiale	Asfalto
Quantificazione intervento	1 (Numero)

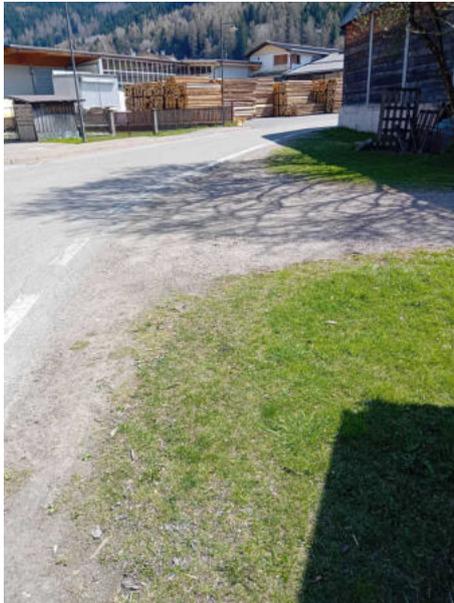
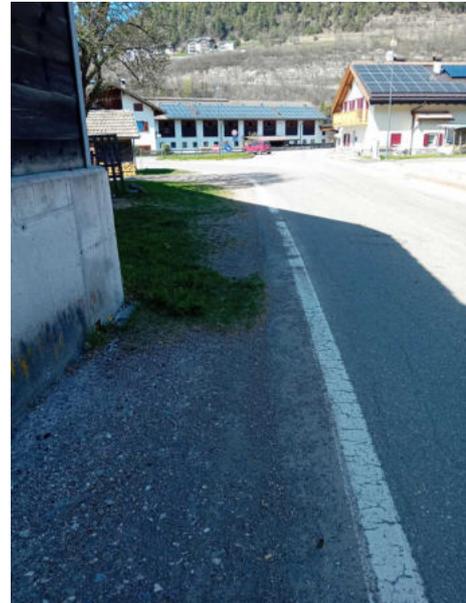
ID 375**Indirizzo**

[ZORZI, via](#)**Tipologia barriera** N.02 - Pavimentazione inadeguata**Descrizione Barriera** Sconnessione generalizzata della pavimentazione**Foto**

Descrizione intervento Sostituzione della pavimentazione previa demolizione dell'esistente. Il nuovo percorso dovrà avere le seguenti caratteristiche: - superficie calpestabile compatta ed omogenea; - pendenza trasversale non superiore all'1%; - larghezza non inferiore a 150 cm.**Materiale** Asfalto**Quantificazione intervento** $40 \times 1.5 = 60$ (Metri quadri)

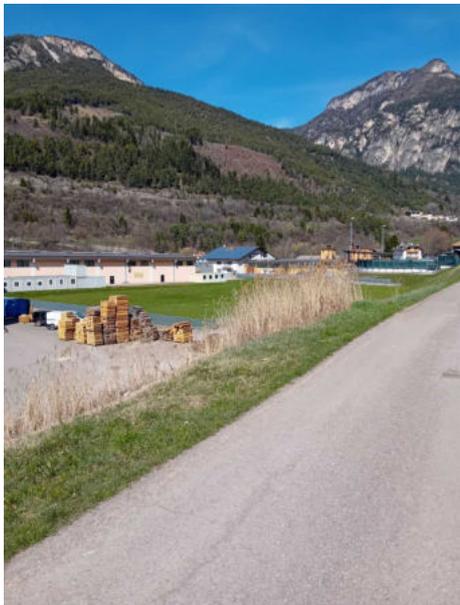
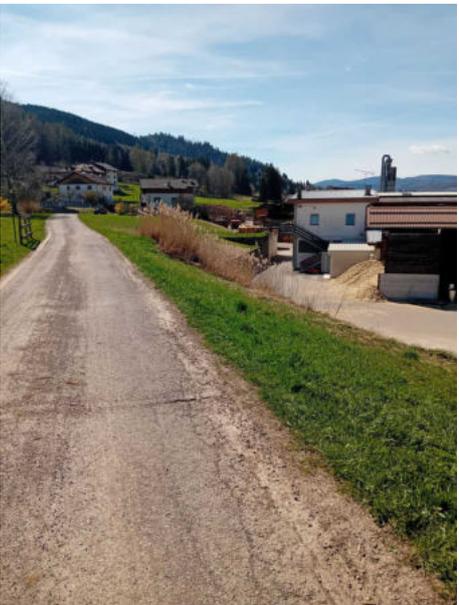
ID	376	
Indirizzo

Tipologia barriera	L.05 - Percorso inadeguato o non protetto	
Descrizione Barriera	Assenza di protezione del percorso pedonale	
Foto

Descrizione intervento	Realizzazione di sistema di protezione del percorso: con elemento battiruota a terra nel caso di presenza di dislivello e/o attraverso sistema di protezione in altezza tipo archetto parapedonale.	
Materiale	Legno	
Quantificazione intervento	60 (Metri lineari)	
Note integrative	Staccionata a protezione della scarpata.

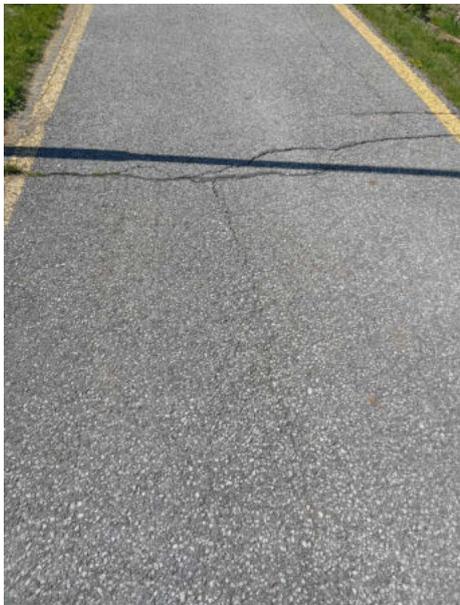
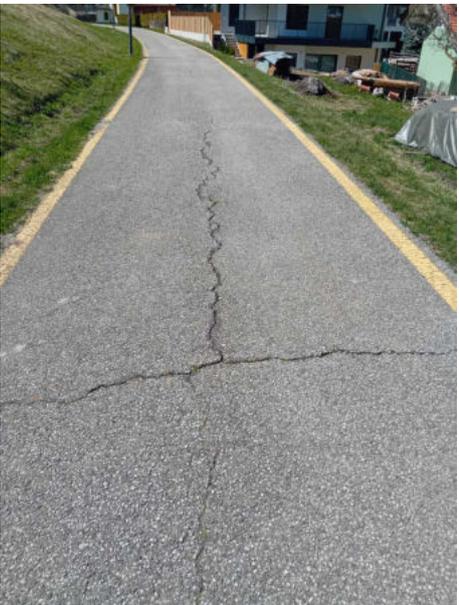
ID	377	
Indirizzo

Tipologia barriera	N.01 - Pavimentazione inadeguata	
Descrizione Barriera	<i>Presenza di sconnessioni, buche isolate, deformazioni della pavimentazione esistente, assenza di porzioni di essa</i>	
Foto

Descrizione intervento	<i>Adeguamento della pavimentazione dissestata tramite demolizione e rifacimento del tappetino d'usura o sostituzione di parte di essa, con finitura tale da rendere il piano di calpestio perfettamente complanare e raccordato adeguatamente alla pavimentazione esistente.</i>	
Materiale	Asfalto	
Quantificazione intervento	0.2 x 15 = 3 (Metri quadri)	
Note integrative	<i>Più sconnessioni sul tratto.</i>

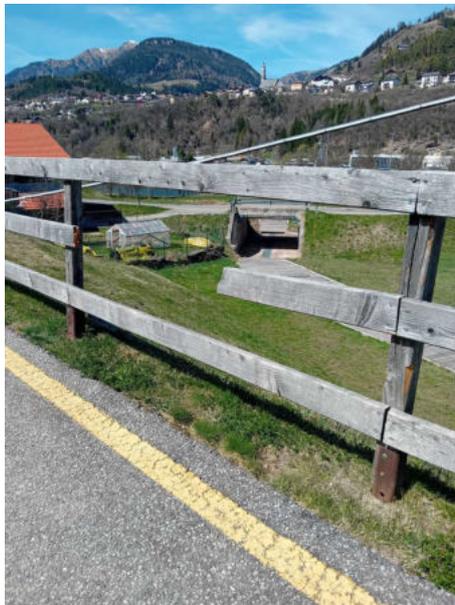
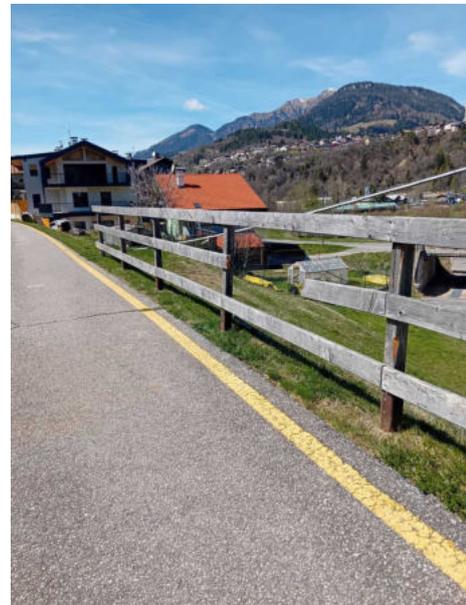
378

Assenza di protezione del percorso pedonale

Staccionata da riparare.

Descrizione
intervento

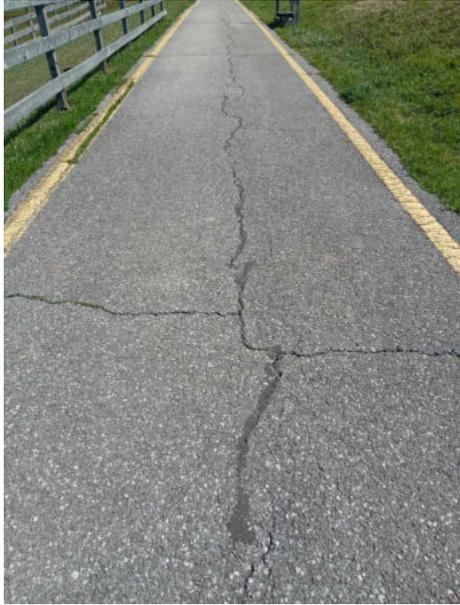
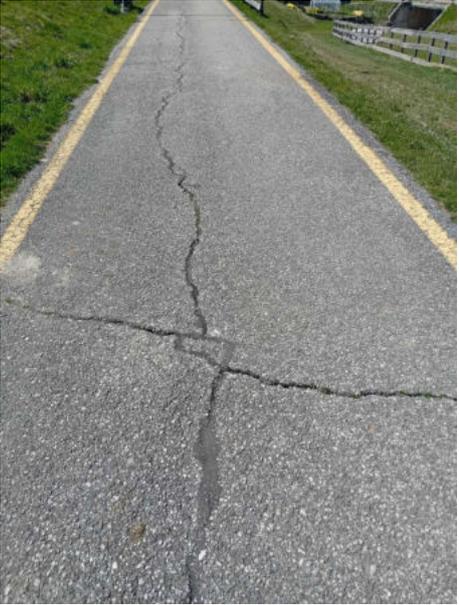
ID	379	
Indirizzo

<p data-bbox="363 656 836 689">VAL DI FIEMME E FASSA, pista ciclabile</p>	
Tipologia barriera	N.01 - Pavimentazione inadeguata	
Descrizione Barriera	<i>Presenza di sconnessioni, buche isolate, deformazioni della pavimentazione esistente, assenza di porzioni di essa</i>	
Foto

<p data-bbox="951 1464 1163 1491">Foto d'inquadramento</p>
Descrizione intervento	<i>Adeguamento della pavimentazione dissestata tramite demolizione e rifacimento del tappetino d'usura o sostituzione di parte di essa, con finitura tale da rendere il piano di calpestio perfettamente complanare e raccordato adeguatamente alla pavimentazione esistente.</i>	
Materiale	Asfalto	
Quantificazione intervento	0.2 x 45 = 9 (Metri quadri)	
Note integrative	<i>Più sconnessioni lineari sul tratto.</i>

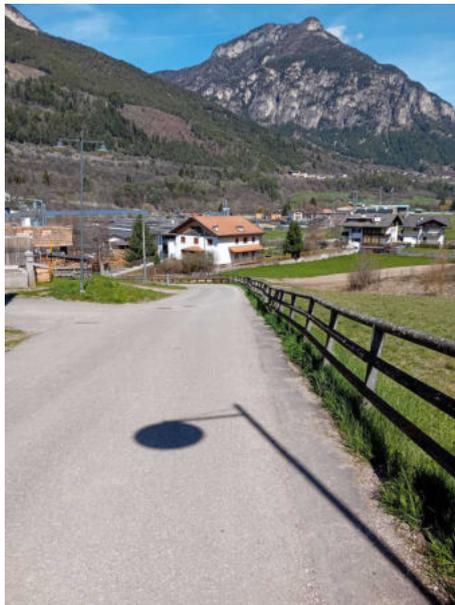
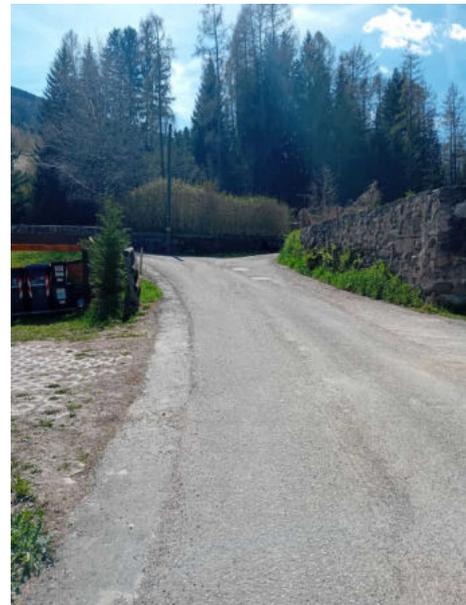
380

Assenza di percorso pedonale a raso

Descrizione
intervento

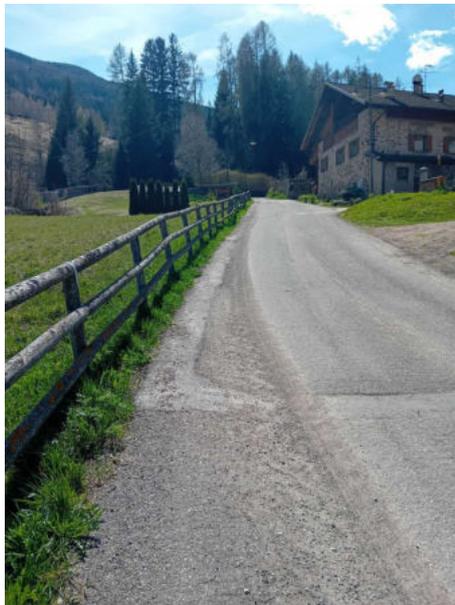
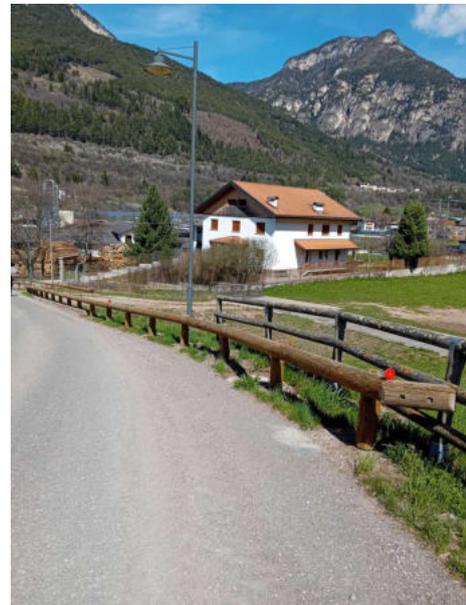
381

Percorso in pendenza privo di corrimano

Descrizione
intervento

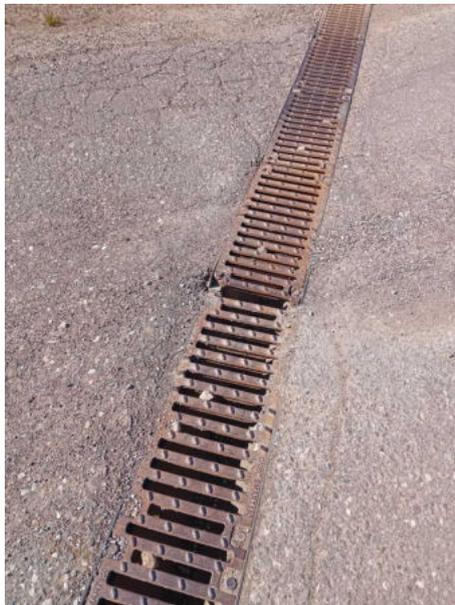
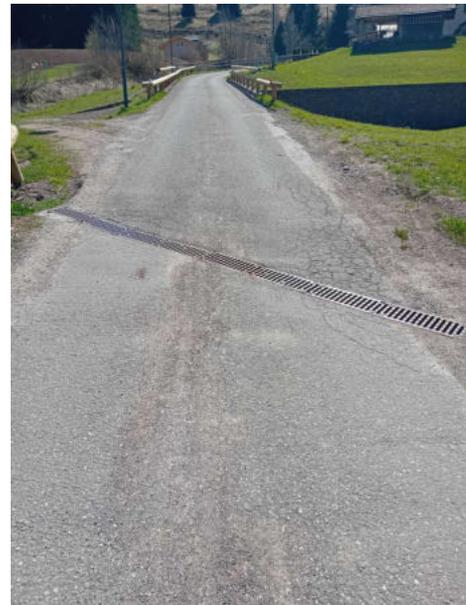
382

Pavimentazione dissestata per la presenza di pozzetto/chiusino

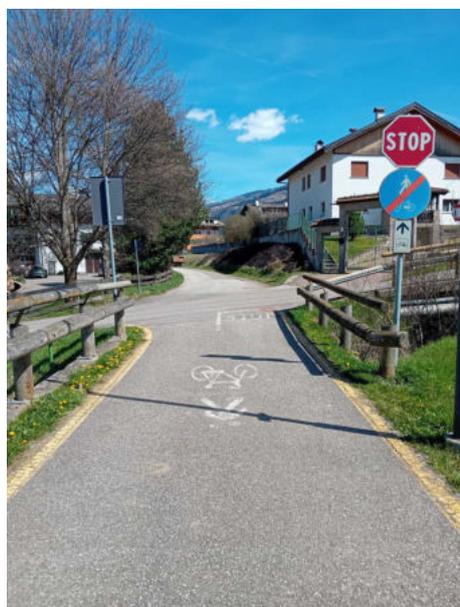
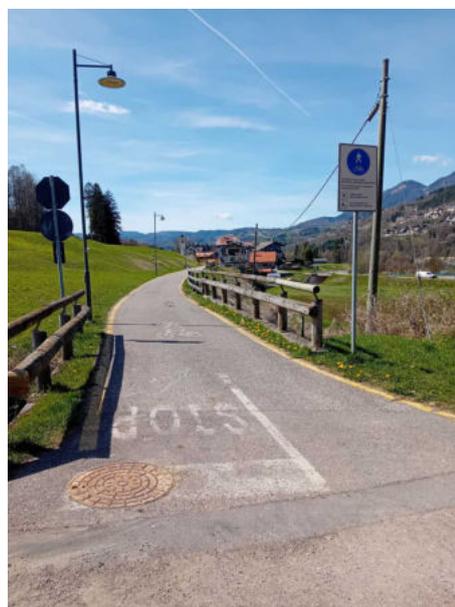
383

Assenza o danneggiamento di segnalazione tattilopiantare per interrompere il percorso

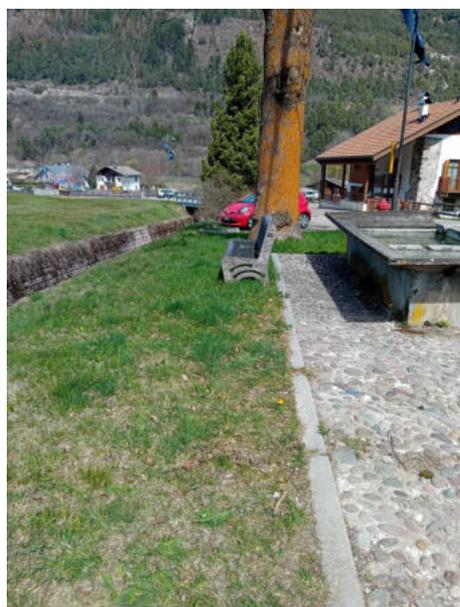
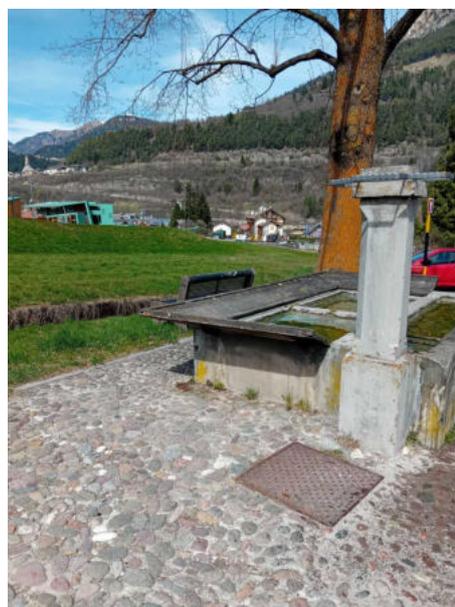
384

Assenza di panchina o modello di panchina con forma della seduta inadeguata

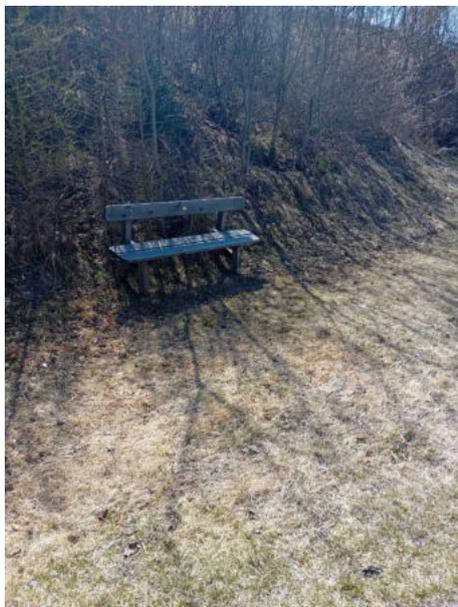
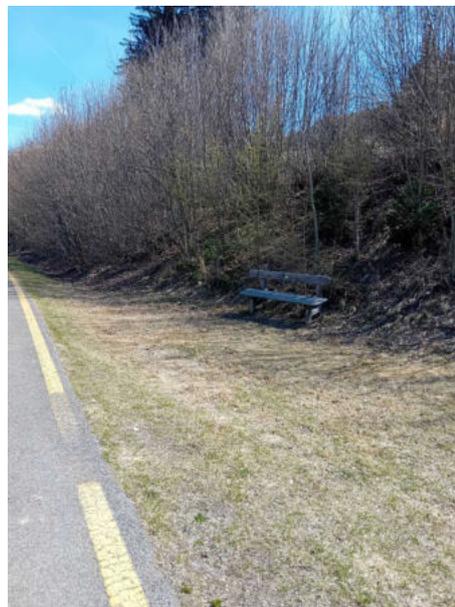
385

Assenza di percorso di collegamento

Realizzazione di nuovo percorso di collegamento. Per consentirne l'uso da parte di persone in sedia a ruote, la larghezza minima del percorso dovrà essere di 120 cm, con superficie calpestabile compatta ed omogenea. Le fugature, se presenti, saranno prive di risalti e non superiori a 0,5 cm. La pendenza trasversale non dovrà superare l'1%.

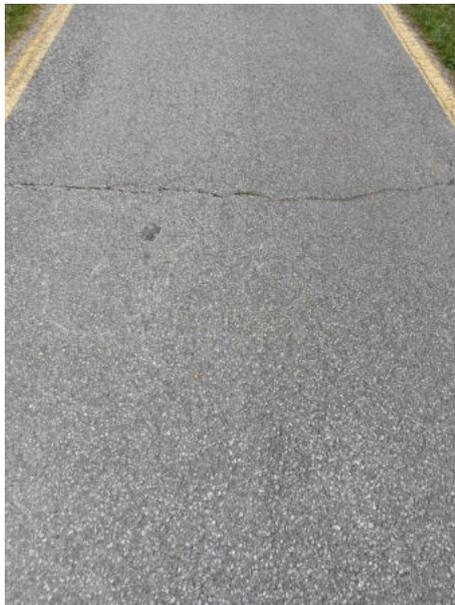
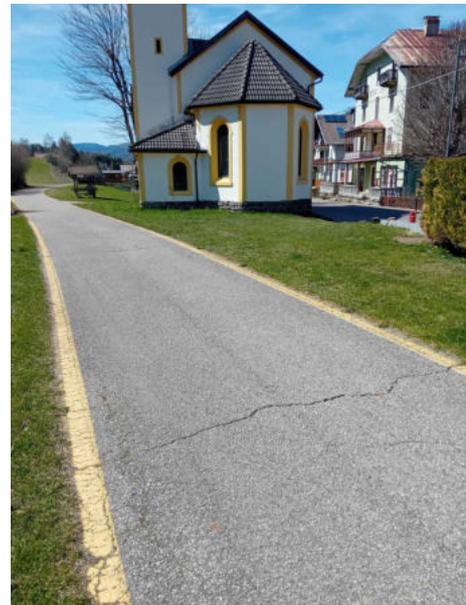
386

Presenza di sconnessioni, buche isolate, deformazioni della pavimentazione esistente, assenza di porzioni di essa

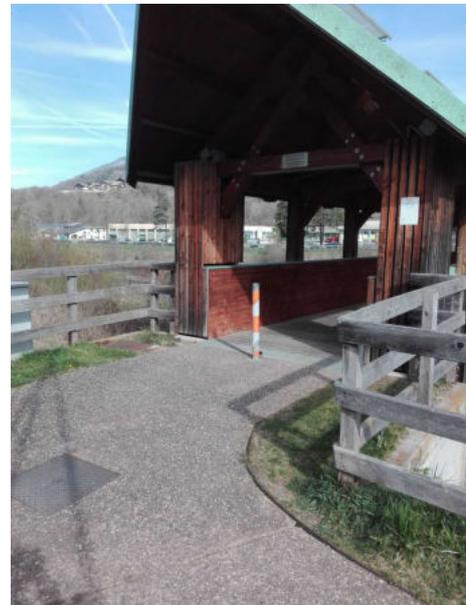
387

Pavimentazione con sconnessioni dovute alle fugature

Rifacimento della fugatura tramite asportazione del materiale sporgente e ripristino del materiale dove mancante, con stilatura adeguata al fine di ottenere perfetta complanarità tra gli elementi costituenti la pavimentazione.
