COMUNE DI TESERO

**Piano di eliminazione delle barriere architettoniche
fisiche, sensoriali e cognitive**

PEBA

Schede di rilievo

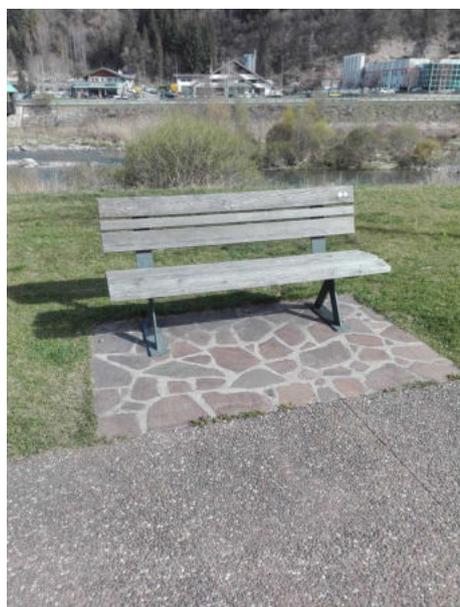
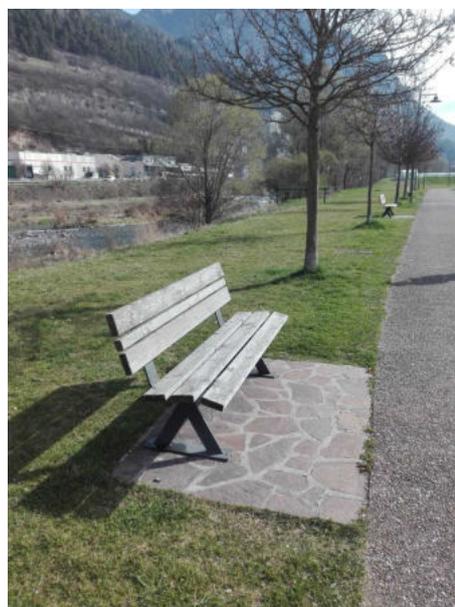
388

Necessità di adeguamento dimensionale dello stallò a corredo di seduta preesistente

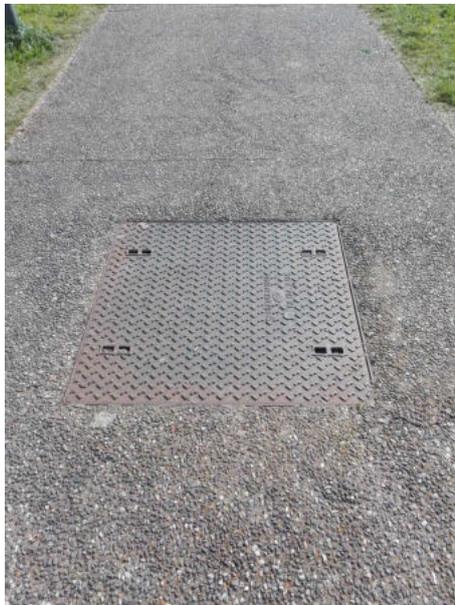
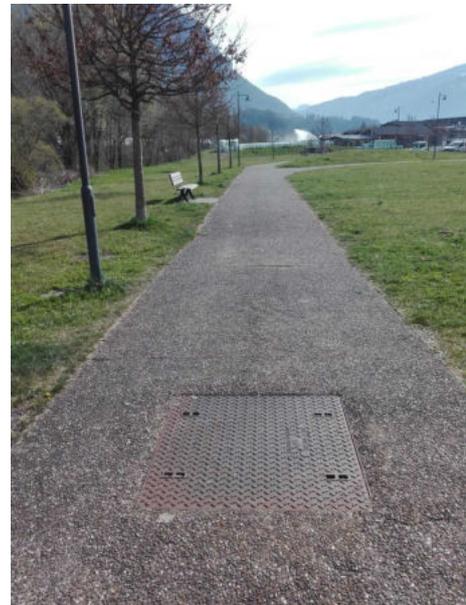
389

Descrizione
Barriera*Pavimentazione dissestata per la presenza di pozzetto/chiusino*

Descrizione
intervento*Adeguamento tramite asporto della pavimentazione esistente e messa in quota del manufatto al fine di rendere il piano di calpestio perfettamente complanare.*

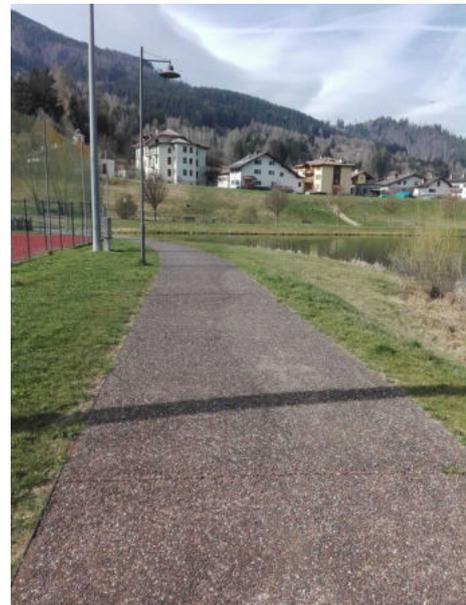
390

Pavimentazione con sconnessioni dovute alle fugature

Rifacimento della fugatura tramite asportazione del materiale sporgente e ripristino del materiale dove mancante, con stilatura adeguata al fine di ottenere perfetta complanarità tra gli elementi costituenti la pavimentazione.

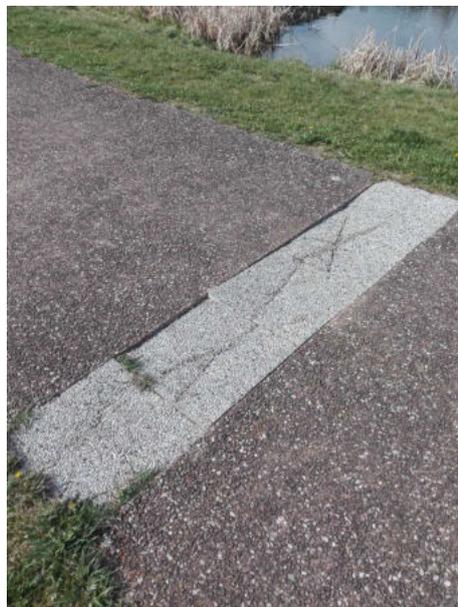
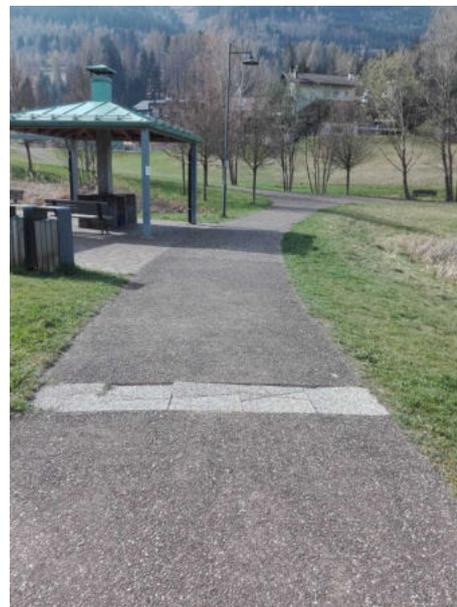
391

Presenza di sconnessioni, buche isolate, deformazioni della pavimentazione esistente, assenza di porzioni di essa

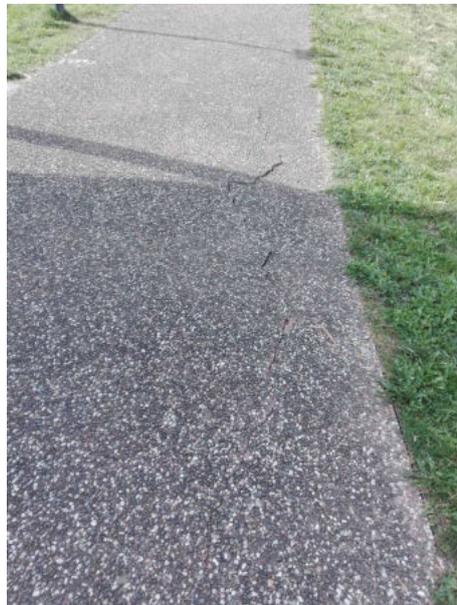
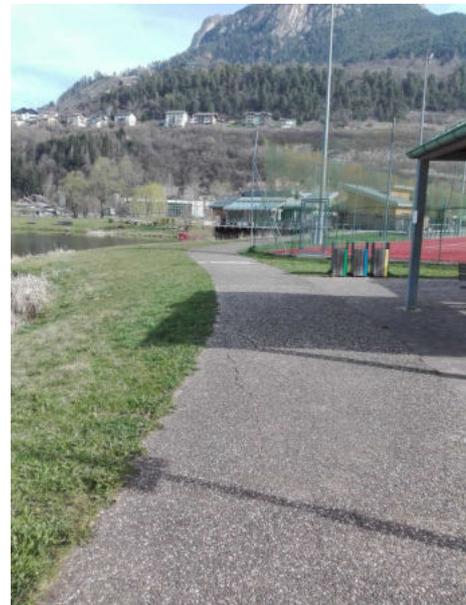
392

Presenza di sconnessioni, buche isolate, deformazioni della pavimentazione esistente, assenza di porzioni di essa

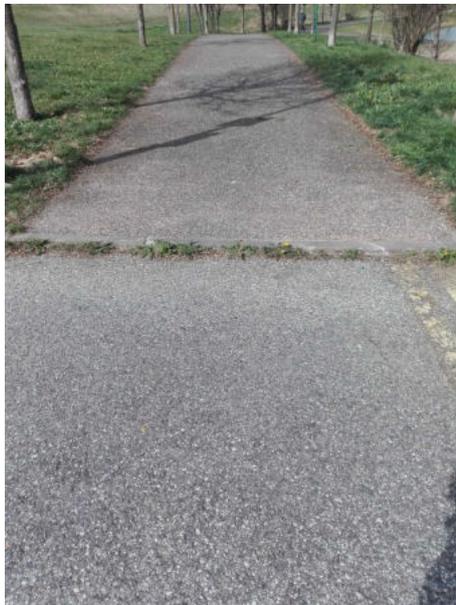
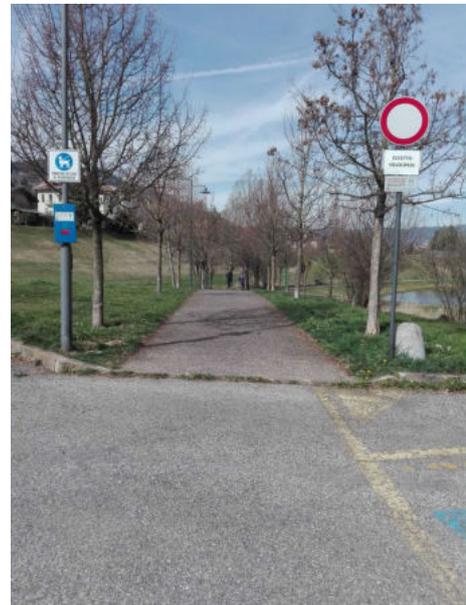
393

Gradino minore di 2,5 cm

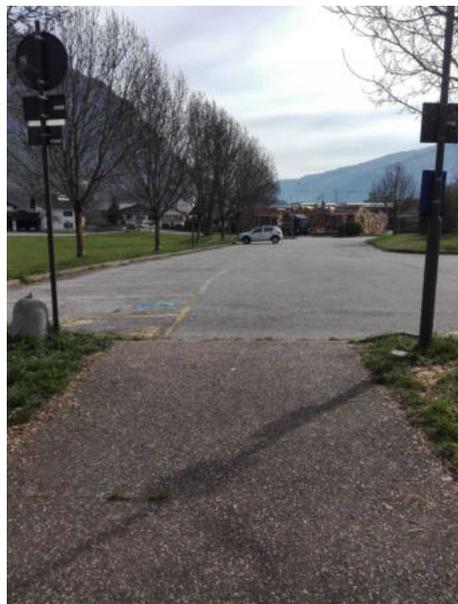
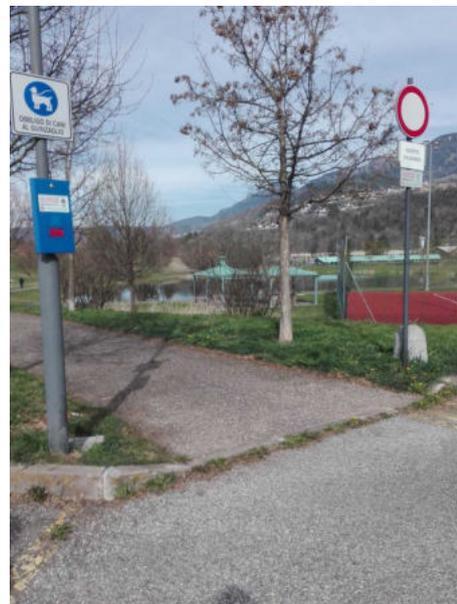
394

*H.06 - Segnaletica tattilopiantare assente o inadeguata*Descrizione
Barriera*Assenza o danneggiamento di segnalazione tattilopiantare come linea guida all'orientamento delle persone non vedenti;*

Descrizione
intervento*Inserimento di segnalazione tattilopiantare costituita da codice di direzione rettilinea di larghezza 60 cm trattata a righe parallele con funzione di orientamento (in caso di spazi aperti, piazze, attraversamenti obliqui o percorsi eccessivamente larghi).*

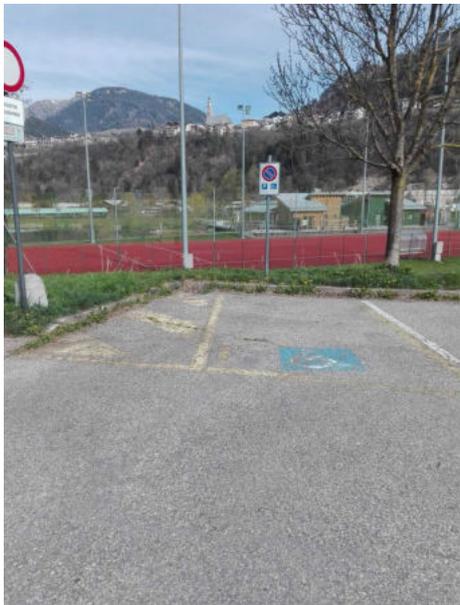
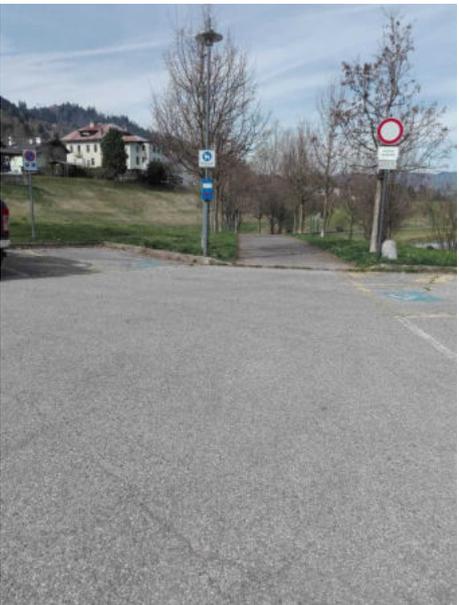
ID	395	
Indirizzo

Tipologia barriera	F.02 - Parcheggio riservato inadeguato	
Descrizione Barriera	Parcheggio riservato ortogonale o longitudinale al percorso pedonale di area inadeguata (dimensioni inferiori a 5x3,20 m) o sprovvisto di segnaletica orizzontale	
Foto

Materiale	Segnaletica a terra - vernice	
Quantificazione intervento	2 (Numero)	
Note integrative	Vernice a terra da ripristinare.

Descrizione intervento	<p>Adeguamento delle dimensioni dell'area di parcheggio riservato fino a 5x3,20 m mediante nuova verniciatura a terra. L'area dovrà: - essere adeguatamente evidenziata da una segnaletica orizzontale che individua una zona di 170 cm di larghezza, relativa all'ingombro dell'autovettura, ed una seconda, di larghezza minima 150 cm, necessaria al libero movimento dell'utente in fase di trasferimento. Nel caso di parcheggio longitudinale l'adeguamento delle dimensioni sarà fino a 6x3,20 m. Se le dimensioni non consentono la presenza di una seconda zona libera di 150 cm, si opterà per l'area retrostante la vettura come previsto dal codice della strada. La zona pedonale, se non complanare, dovrà sempre essere raccordata mediante scivolo (pendenza max 5%) con il percorso principale.</p>

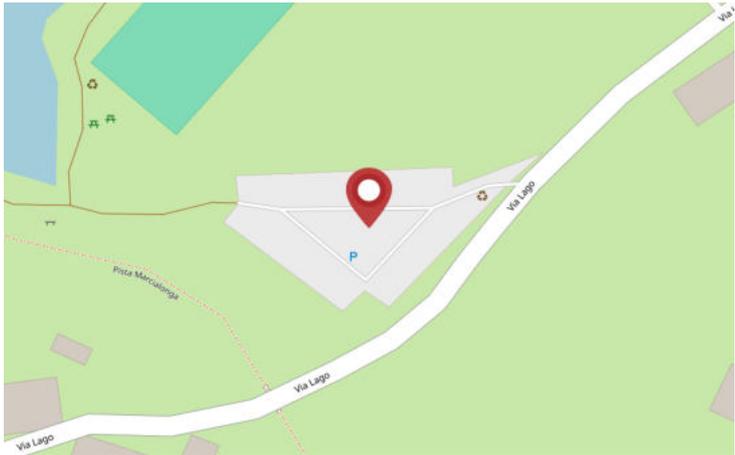
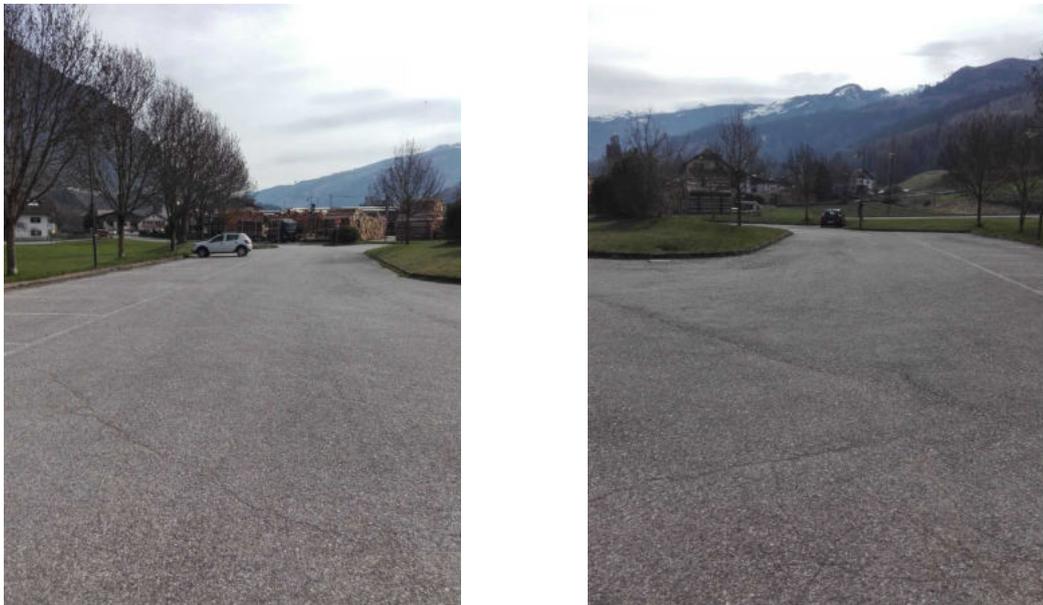
ID	396
Indirizzo

LAGO, via
Tipologia barriera	L.12 - Percorso inadeguato o non protetto
Descrizione Barriera	Assenza di percorso pedonale a raso in parcheggio
Foto

<i>Foto dell'elemento</i> <i>Foto d'inquadramento</i>
Descrizione intervento	<i>Delimitazione di porzione del percorso pedonale in area destinata a parcheggio tramite realizzazione di zebrastrisce su pavimentazione. In particolare i materiali dovranno: - essere tali da renderle visibili sia di giorno che di notte anche in presenza di pioggia o con fondo stradale bagnato; - essere antisdrucchiolevoli; - non sporgere piu' di 3 mm dal piano della pavimentazione.</i>
Materiale	<i>Strisce zebrastrisce</i>
Quantificazione intervento	<i>125 x 1.2 = 150 (Metri quadri)</i>

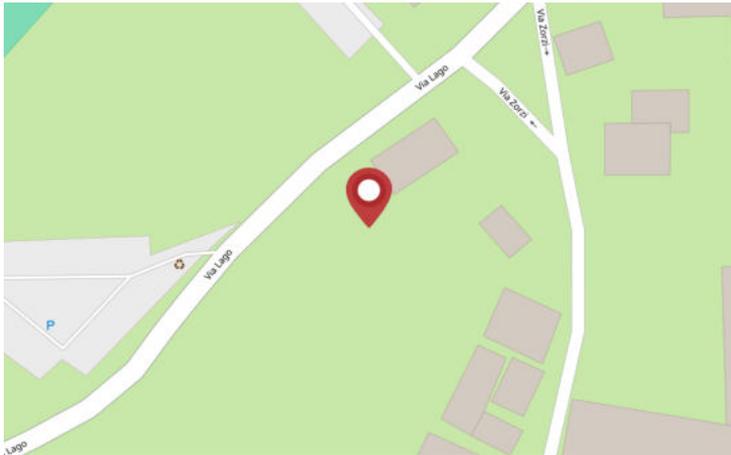
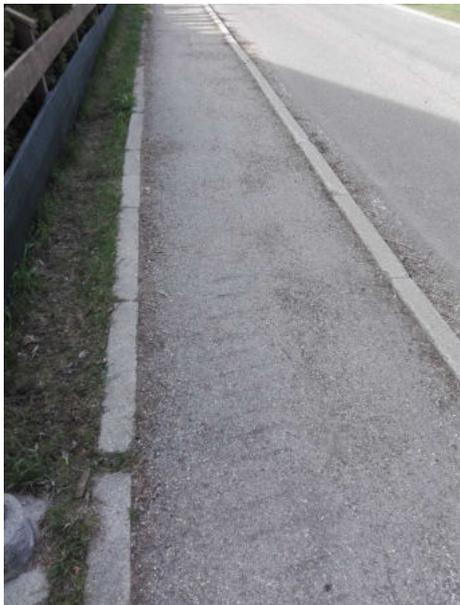
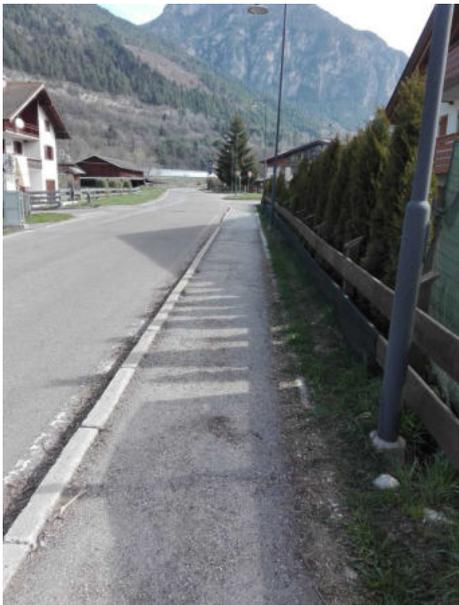
ID	397
Indirizzo

LAGO, via
Tipologia barriera	N.02 - Pavimentazione inadeguata
Descrizione Barriera	Sconnessione generalizzata della pavimentazione
Foto

<i>Foto d'inquadramento</i>
Descrizione intervento	Sostituzione della pavimentazione previa demolizione dell'esistente. Il nuovo percorso dovrà avere le seguenti caratteristiche: - superficie calpestabile compatta ed omogenea; - pendenza trasversale non superiore all'1%; - larghezza non inferiore a 150 cm.
Materiale	Asfalto
Quantificazione intervento	46 x 1.5 = 69 (Metri quadri)

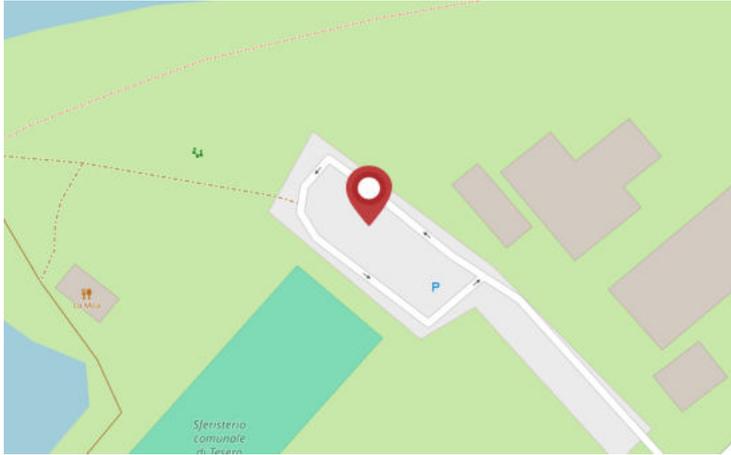
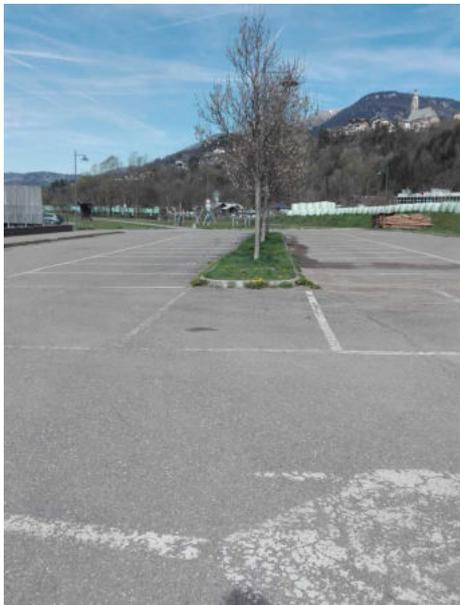
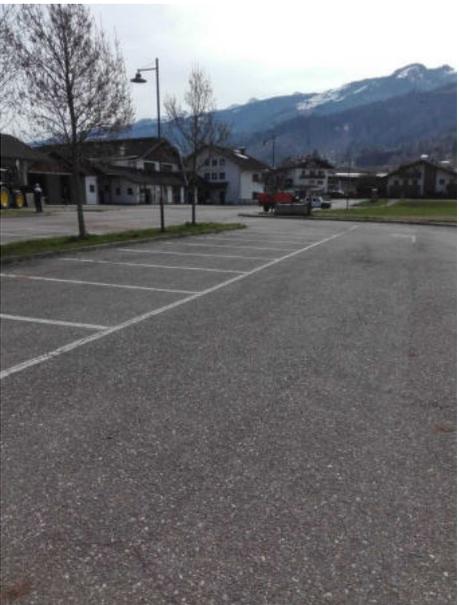
ID	398	
Indirizzo

<p data-bbox="363 656 481 689">LAGO, via</p>	
Tipologia barriera	<i>L.12 - Percorso inadeguato o non protetto</i>	
Descrizione Barriera	<i>Assenza di percorso pedonale a raso in parcheggio</i>	
Foto

<p data-bbox="951 1462 1163 1496"><i>Foto d'inquadramento</i></p>
Descrizione intervento	<p data-bbox="347 1525 1473 1682"><i>Delimitazione di porzione del percorso pedonale in area destinata a parcheggio tramite realizzazione di zebrastrature su pavimentazione. In particolare i materiali dovranno: - essere tali da renderle visibili sia di giorno che di notte anche in presenza di pioggia o con fondo stradale bagnato; - essere antisdrucchiolevoli; - non sporgere piu' di 3 mm dal piano della pavimentazione.</i></p>	
Materiale	<i>Strisce zebra</i>	
Quantificazione intervento	<i>81 x 1.2 = 97.2 (Metri quadri)</i>

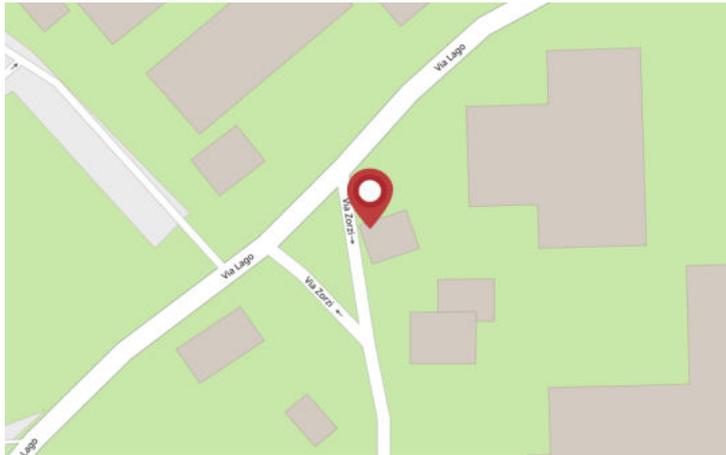
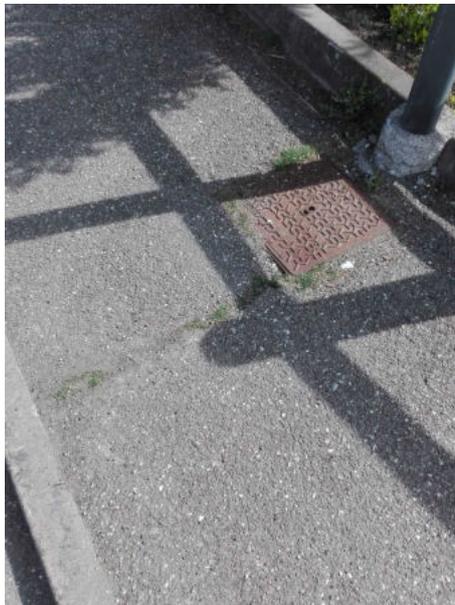
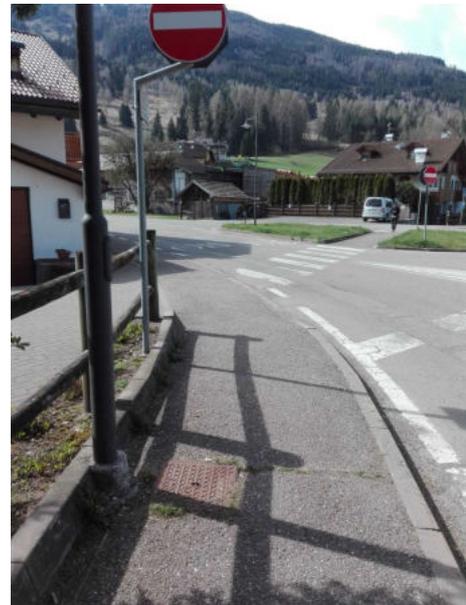
399

N.03 - Pavimentazione inadeguata

Pavimentazione dissestata per la presenza di pozzetto/chiusino

Adeguamento tramite asporto della pavimentazione esistente e messa in quota del manufatto al fine di rendere il piano di calpestio perfettamente complanare.

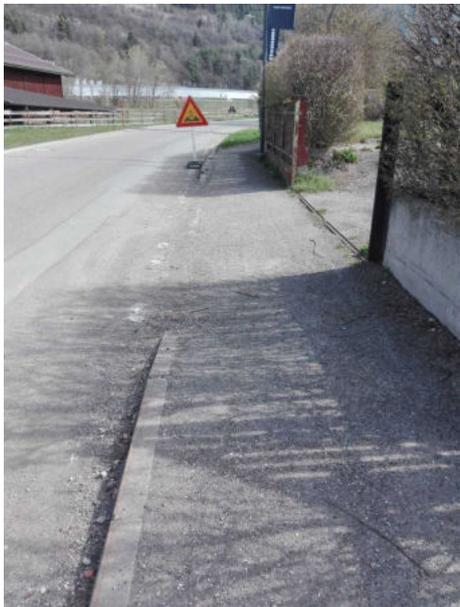
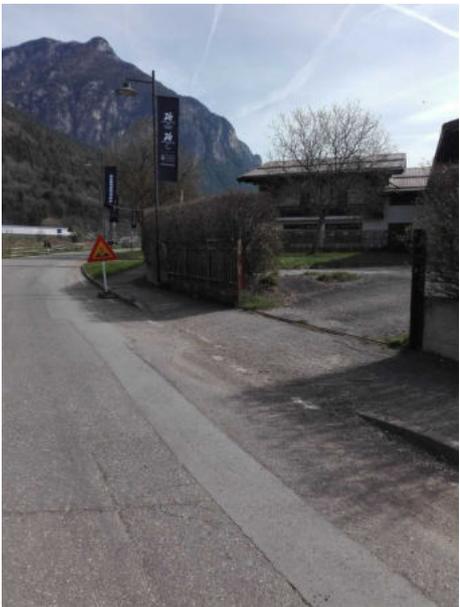
ID	400
Indirizzo

LAGO, via
Tipologia barriera	D.01 - Passo carraio inadeguato
Descrizione Barriera	Passo carraio inadeguato per pendenza trasversale
Foto

<i>Foto d'inquadramento</i>
Descrizione intervento	Adeguamento del passo carraio mediante realizzazione di un percorso: - con pendenza trasversale inferiore a 1%; - con larghezza non inferiore a 120 cm; - posto a una quota intermedia fra quella del piano strada e quella di approdo dei mezzi; - raccordato parallelamente al senso di marcia pedonale con rampe con pendenza non superiore al 5% (massima 8%). I raccordi per l'attraversamento dei veicoli non dovranno ridurre la larghezza minima del passaggio pedonale.
Materiale	Asfalto
Quantificazione intervento	13.4 x 1.5 = 20.1 (Metri quadri)

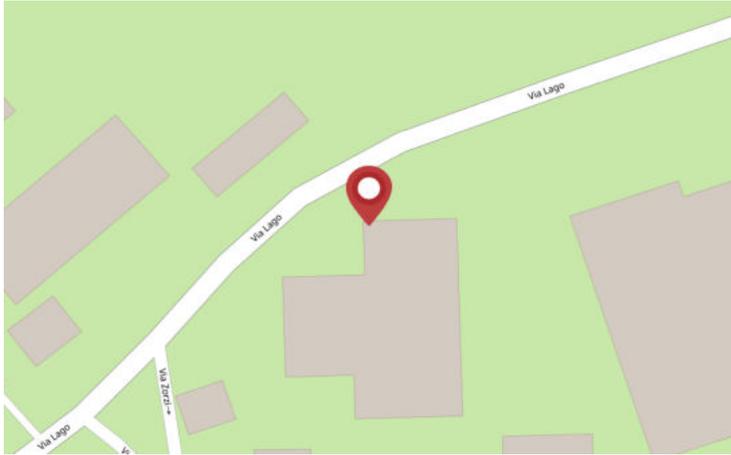
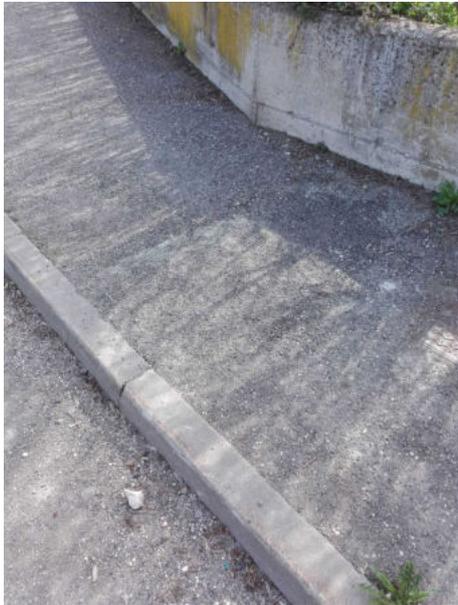
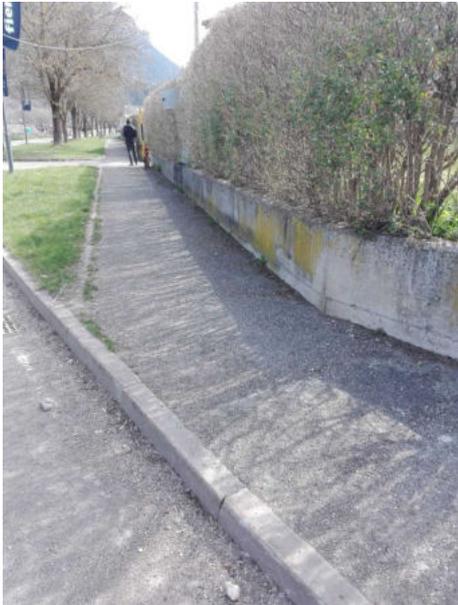
ID	401
Indirizzo

LAGO, via
Tipologia barriera	N.01 - Pavimentazione inadeguata
Descrizione Barriera	Presenza di sconnessioni, buche isolate, deformazioni della pavimentazione esistente, assenza di porzioni di essa
Foto

<i>Foto d'inquadramento</i>
Descrizione intervento	Adeguamento della pavimentazione dissestata tramite demolizione e rifacimento del tappetino d'usura o sostituzione di parte di essa, con finitura tale da rendere il piano di calpestio perfettamente complanare e raccordato adeguatamente alla pavimentazione esistente.
Materiale	Asfalto
Quantificazione intervento	1.8 x 1.5 = 2.7 (Metri quadri)
Note integrative	Conteggiate due sconnessioni consecutive.

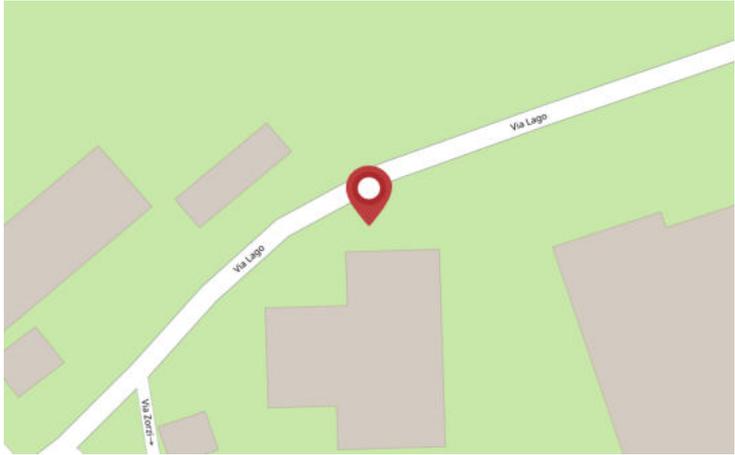
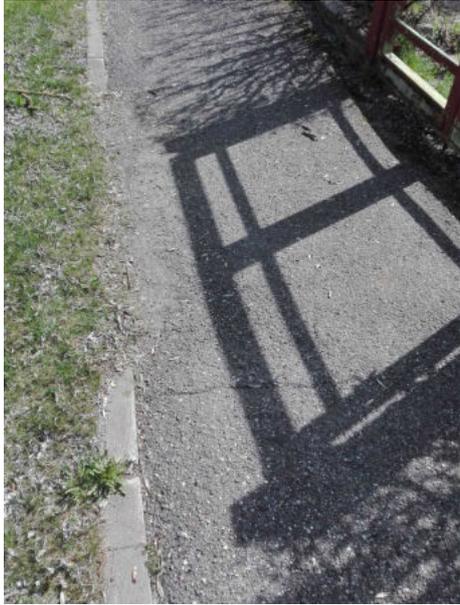
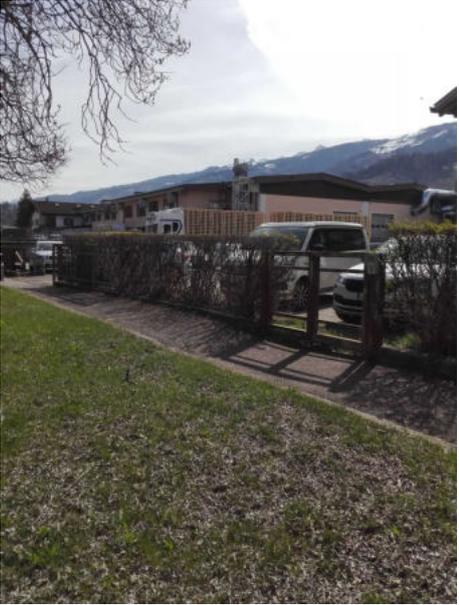
ID	402
Indirizzo

LAGO, via
Tipologia barriera	N.01 - Pavimentazione inadeguata
Descrizione Barriera	<i>Presenza di sconnessioni, buche isolate, deformazioni della pavimentazione esistente, assenza di porzioni di essa</i>
Foto

<i>Foto d'inquadramento</i>
Descrizione intervento	<i>Adeguamento della pavimentazione dissestata tramite demolizione e rifacimento del tappetino d'usura o sostituzione di parte di essa, con finitura tale da rendere il piano di calpestio perfettamente complanare e raccordato adeguatamente alla pavimentazione esistente.</i>
Materiale	Asfalto
Quantificazione intervento	4 x 1.5 = 6 (Metri quadri)

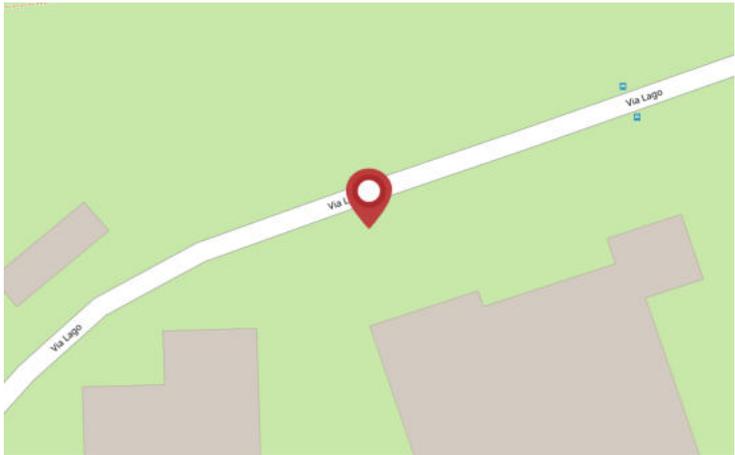
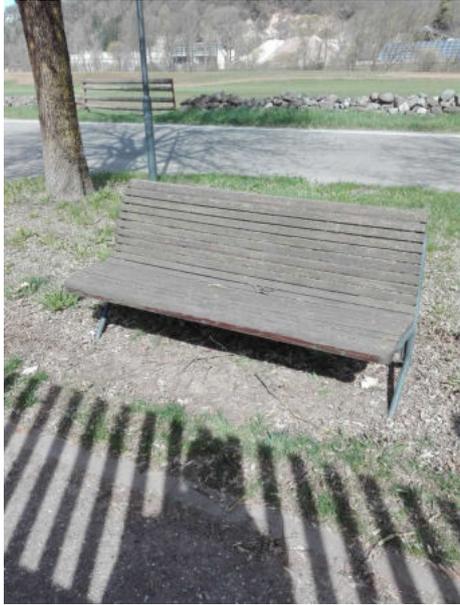
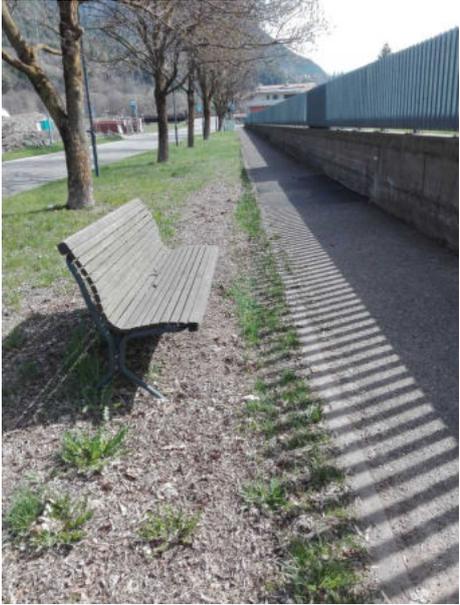
ID	403
Indirizzo

LAGO, via
Tipologia barriera	M.06 - Arredo urbano assente o inadeguato
Descrizione Barriera	Necessità di adeguamento dimensionale dello stallò a corredo di seduta preesistente
Foto

<i>Foto d'inquadramento</i>
Descrizione intervento	Ristrutturazione o ampliamento della pavimentazione di corredo della seduta. L'area dovrà avere una larghezza sufficiente a contenere la panchina e lo spazio di sosta per una sedia a ruote. Lo spazio occupato dalla sedia a ruote dovrà avere dimensioni minime di 120x120 cm, dovrà essere pavimentata con materiale compatto e antisdrucciolevole ed essere complanare al percorso pedonale o eventualmente raccordata con scivolo di pendenza inferiore al 5%.
Materiale	Asfalto
Quantificazione intervento	1 (Numero)

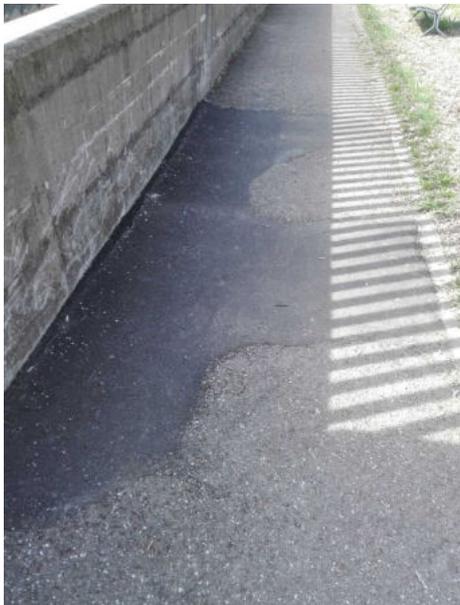
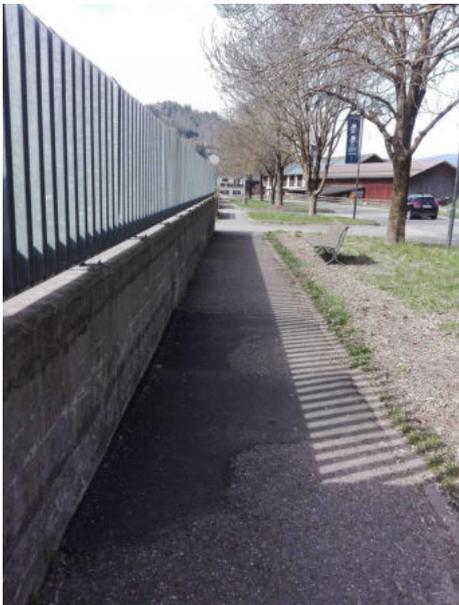
ID	404
Indirizzo

LAGO, via
Tipologia barriera	N.01 - Pavimentazione inadeguata
Descrizione Barriera	<i>Presenza di sconnessioni, buche isolate, deformazioni della pavimentazione esistente, assenza di porzioni di essa</i>
Foto

<i>Foto d'inquadramento</i>
Descrizione intervento	<i>Adeguamento della pavimentazione dissestata tramite demolizione e rifacimento del tappetino d'usura o sostituzione di parte di essa, con finitura tale da rendere il piano di calpestio perfettamente complanare e raccordato adeguatamente alla pavimentazione esistente.</i>
Materiale	Asfalto
Quantificazione intervento	5 x 1.5 = 7.5 (Metri quadri)

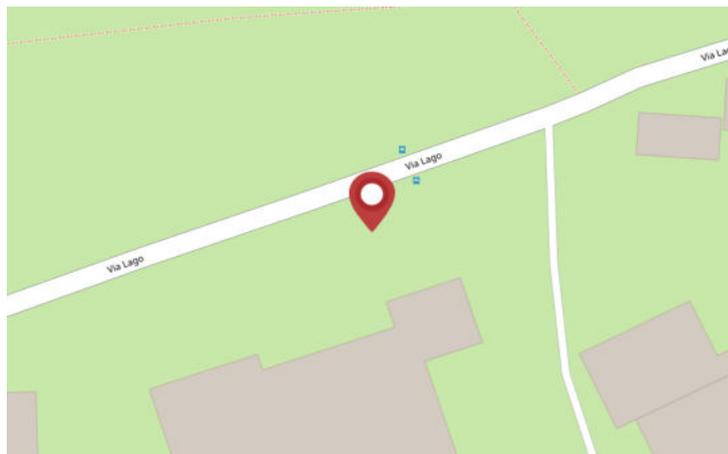
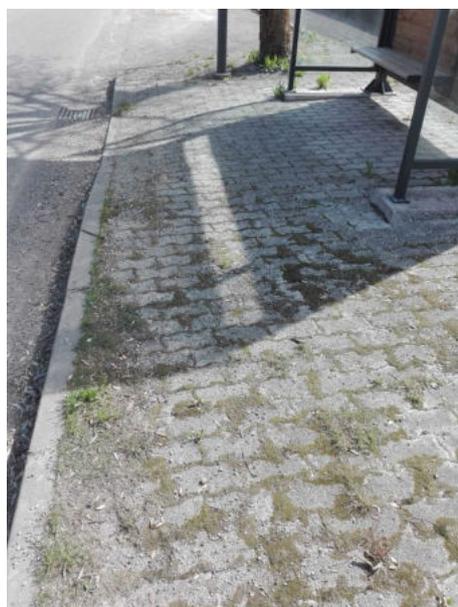
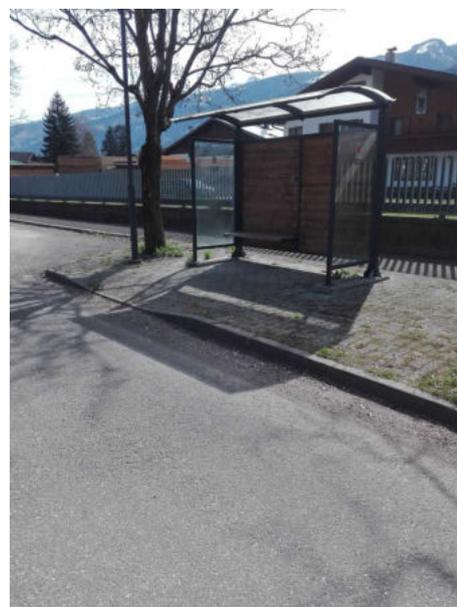
405

N.02 - Pavimentazione inadeguata

Sconnessione generalizzata della pavimentazione

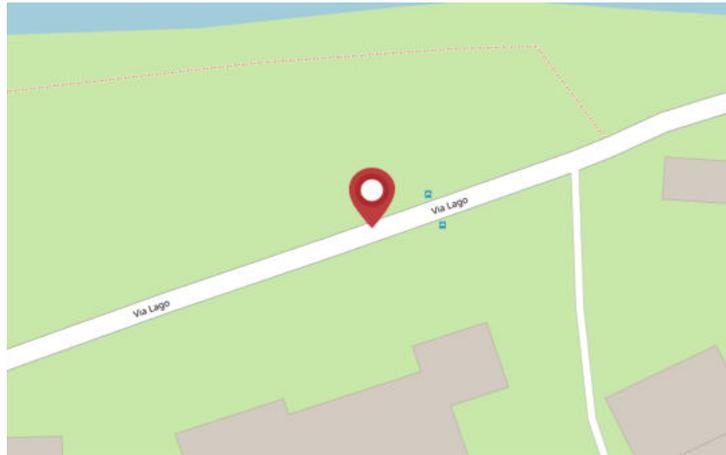
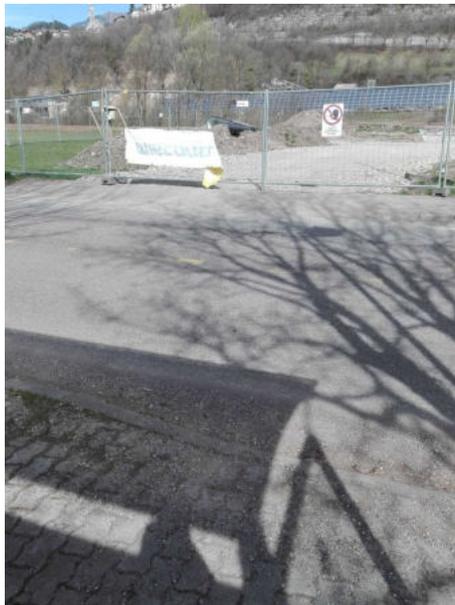
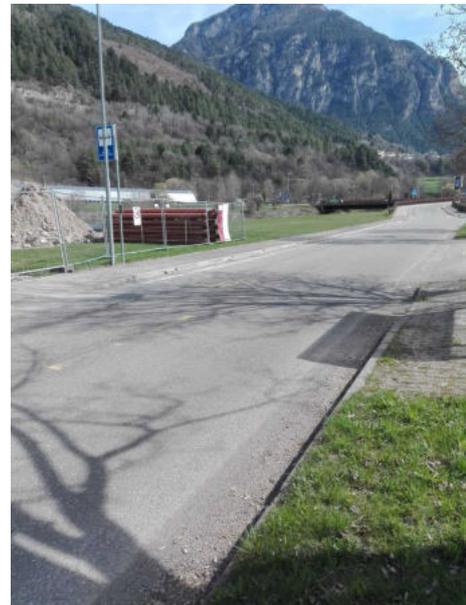
406

Assenza di attraversamento pedonale (a raso)

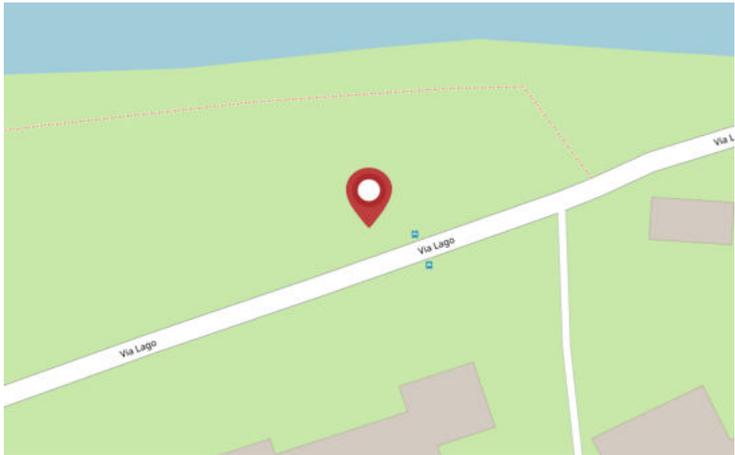
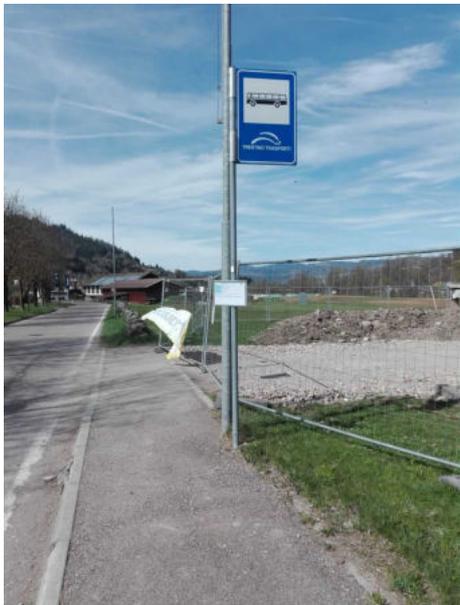
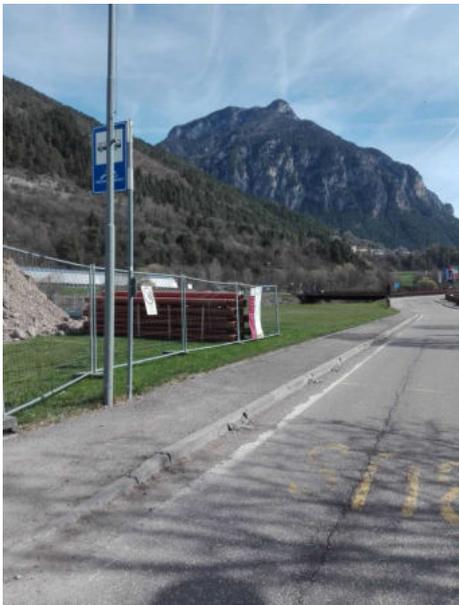
ID	407
Indirizzo

LAGO, via
Tipologia barriera	H.04 - Segnaletica tattilopiantare assente o inadeguata
Descrizione Barriera	Assenza o danneggiamento di segnalazione tattilopiantare per l'intercettazione di fermata del mezzo pubblico
Foto

<i>Foto d'inquadramento</i>
Descrizione intervento	Inserimento di segnalazione tattilopiantare costituita da: - una fascia (codice direzione rettilinea) posta trasversalmente al senso di marcia di larghezza 60 cm; - una fascia (codice di attenzione - servizio) di 40 cm di profondità posta in prossimità della palina o della pensilina qualora esistente.
Materiale	Tipo LogesVetEvolution
Quantificazione intervento	2.1 (Metri lineari)

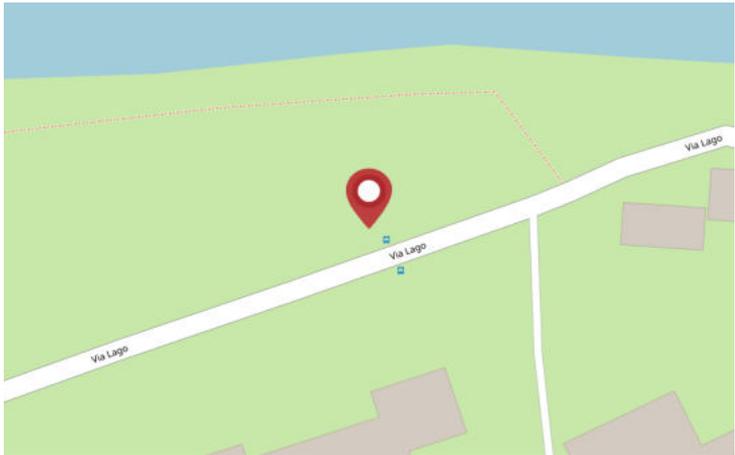
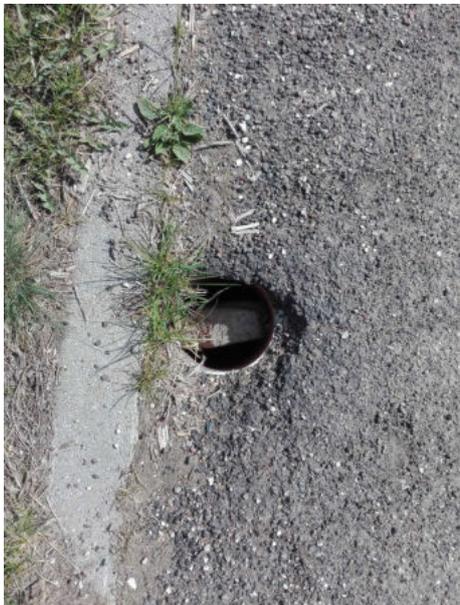
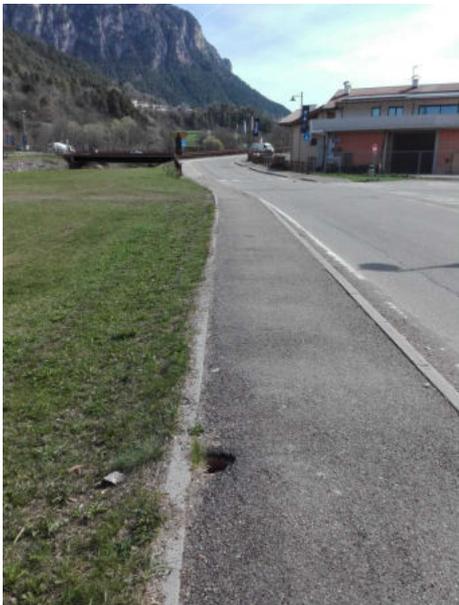
ID	408
Indirizzo

LAGO, via
Tipologia barriera	N.01 - Pavimentazione inadeguata
Descrizione Barriera	Presenza di sconnessioni, buche isolate, deformazioni della pavimentazione esistente, assenza di porzioni di essa
Foto

<i>Foto d'inquadramento</i>
Descrizione intervento	Adeguamento della pavimentazione dissestata tramite demolizione e rifacimento del tappetino d'usura o sostituzione di parte di essa, con finitura tale da rendere il piano di calpestio perfettamente complanare e raccordato adeguatamente alla pavimentazione esistente.
Materiale	Asfalto
Quantificazione intervento	0.5 x 0.5 = 0.25 (Metri quadri)

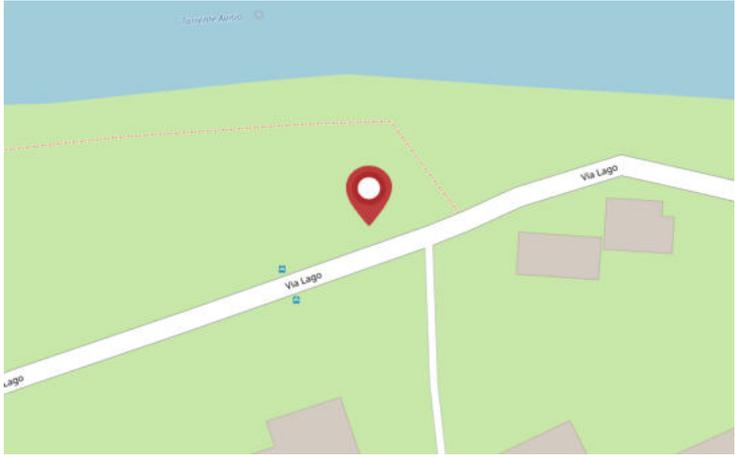
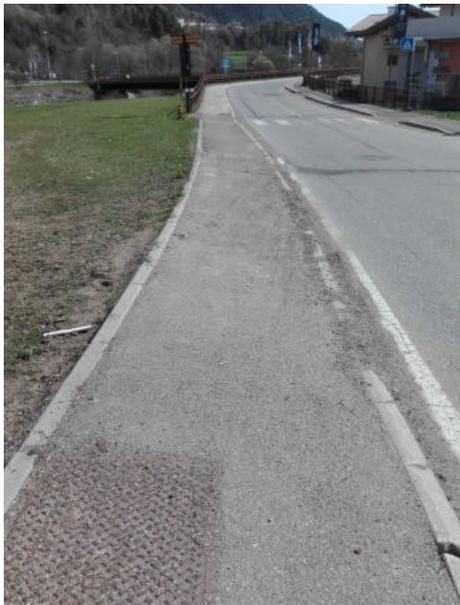
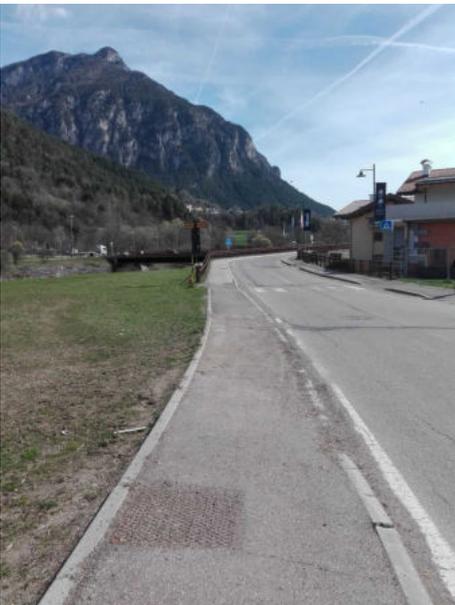
ID	409	
Indirizzo

<p data-bbox="363 656 483 689">LAGO, via</p>	
Tipologia barriera	<i>D.01 - Passo carraio inadeguato</i>	
Descrizione Barriera	<i>Passo carraio inadeguato per pendenza trasversale</i>	
Foto

<p data-bbox="951 1462 1163 1496"><i>Foto d'inquadramento</i></p>
Descrizione intervento	<p data-bbox="347 1525 1445 1715"><i>Adeguamento del passo carraio mediante realizzazione di un percorso: - con pendenza trasversale inferiore a 1%; - con larghezza non inferiore a 120 cm; - posto a una quota intermedia fra quella del piano strada e quella di approdo dei mezzi; - raccordato parallelamente al senso di marcia pedonale con rampe con pendenza non superiore al 5% (massima 8%). I raccordi per l'attraversamento dei veicoli non dovranno ridurre la larghezza minima del passaggio pedonale.</i></p>	
Materiale	<i>Asfalto</i>

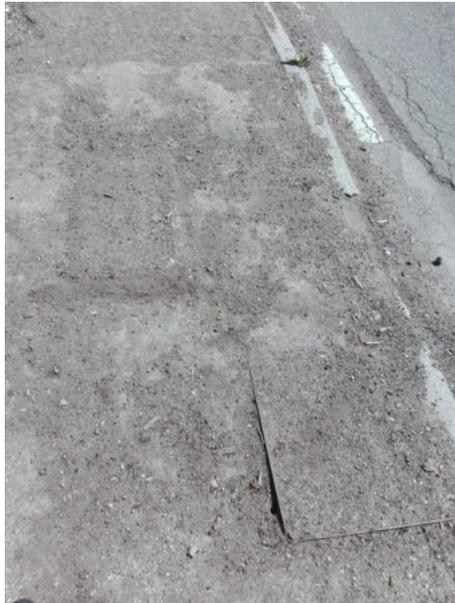
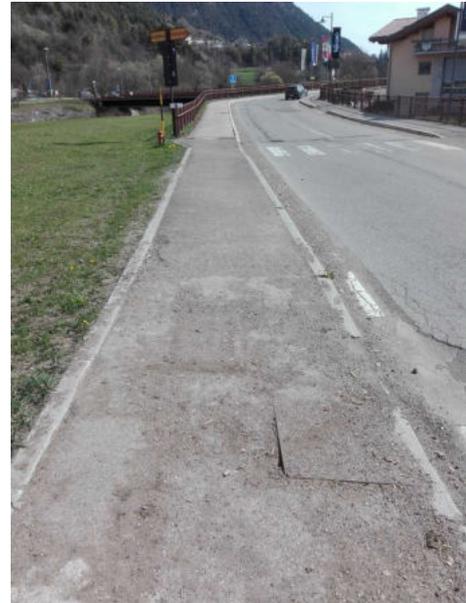
Pavimentazione dissestata per la presenza di pozzetto/chiusino

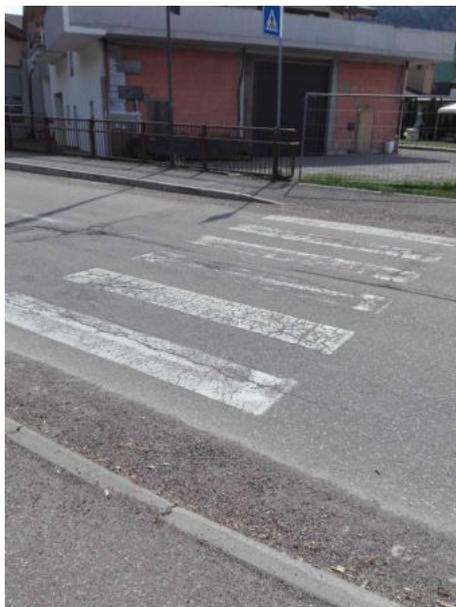
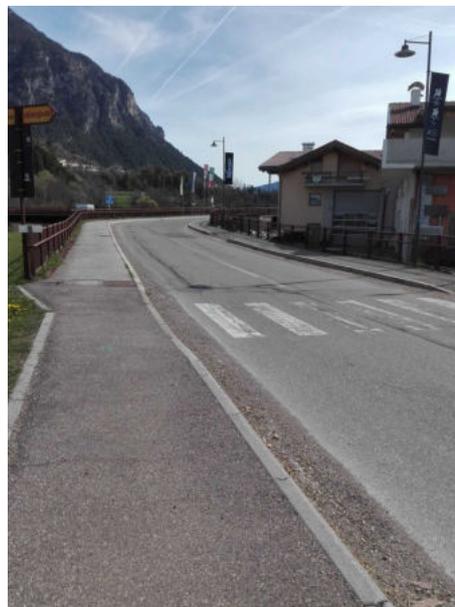
411

*H.02 - Segnaletica tattilopiantare assente o inadeguata*Descrizione
Barriera*Assenza o danneggiamento di segnalazione tattilopiantare per l'intercettazione di attraversamento pedonale*

Descrizione
intervento*Intercettazione dell'attraversamento pedonale attraverso la collocazione di adeguata segnaletica tattilopiantare sul marciapiede. Se non vi è semaforo sarà sufficiente sbarrare il marciapiede all'altezza del centro della zona zebraata posta a 90°, con il codice di direzione rettilinea di larghezza 60 cm, che terminerà 40 cm prima del confine fra scivolo e zona carrabile con il codice di pericolo valicabile che deve coprire tutta la luce dello scivolo.*

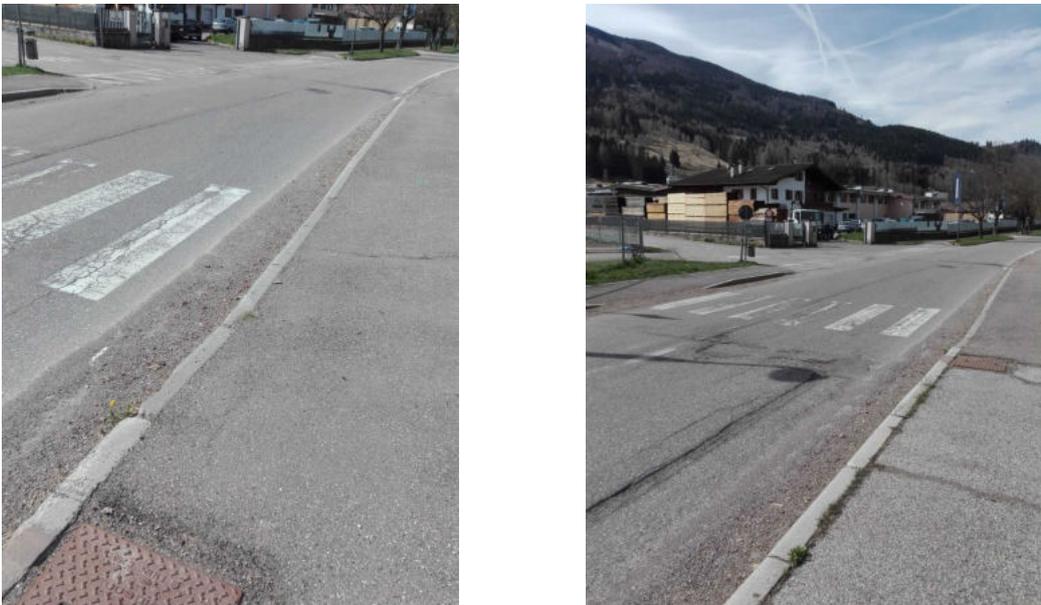
ID	412	
Indirizzo

Tipologia barriera	B.01 - Raccordo pedonale inadeguato	
Descrizione Barriera	Raccordo pedonale inadeguato - presenza pendenze longitudinale e trasversale in prossimità della rampa di raccordo tra il marciapiede e l'attraversamento in carreggiata	
Foto

Descrizione intervento	Demolizione della rampa esistente e ricostruzione della stessa con le seguenti caratteristiche: - pendenza longitudinale preferibilmente inferiore/uguale al 5% (in ogni caso non superiore all'8%); - pendenza trasversale non superiore all'1%; - pavimentazione antisdrucchiolevole, uniforme e compatta; - larghezza non inferiore a 120 cm (se possibile pari a 150 cm).	
Materiale	Asfalto	
Quantificazione intervento	16.6 x 1.5 = 24.9 (Metri quadri)	
Note integrative	Per entrambi i lati della strada.

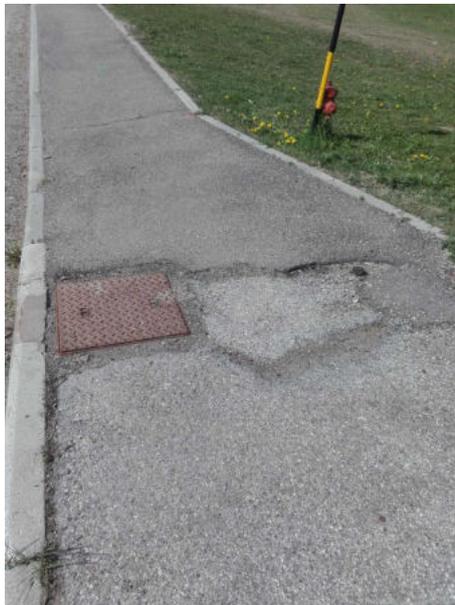
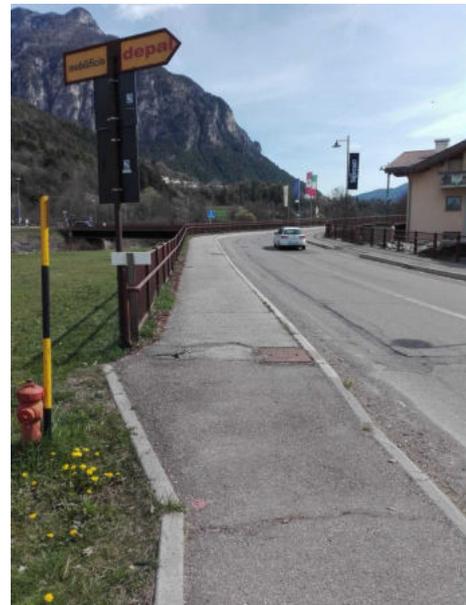
413

Pavimentazione dissestata per la presenza di pozzetto/chiusino

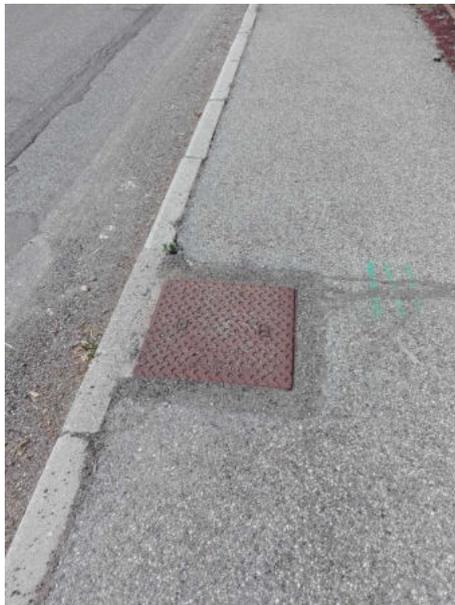
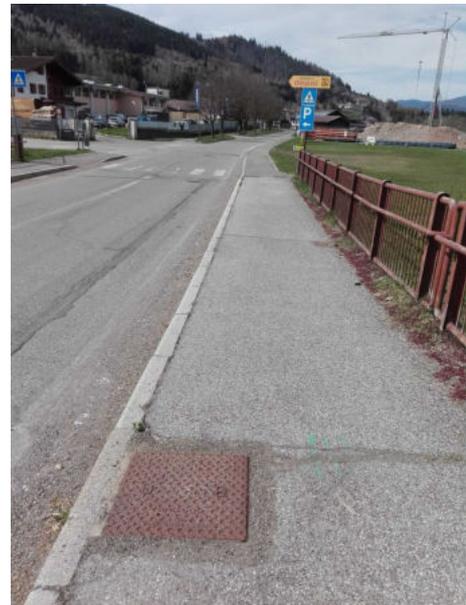
414

Pavimentazione dissestata per la presenza di pozzetto/chiusino

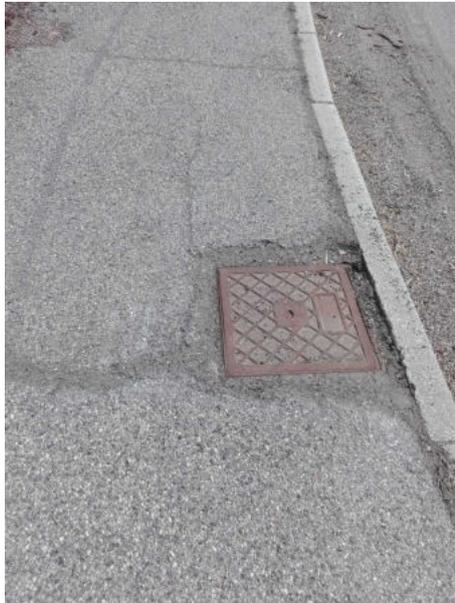
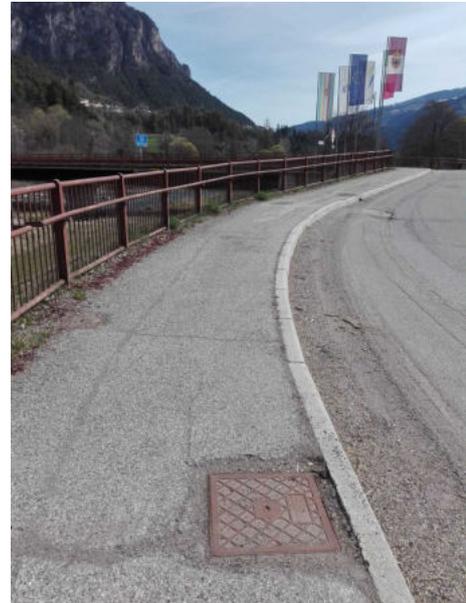
415

Pavimentazione dissestata per la presenza di pozzetto/chiusino
