COMUNE DI TESERO

**Piano di eliminazione delle barriere architettoniche
fisiche, sensoriali e cognitive**

PEBA

Schede di rilievo

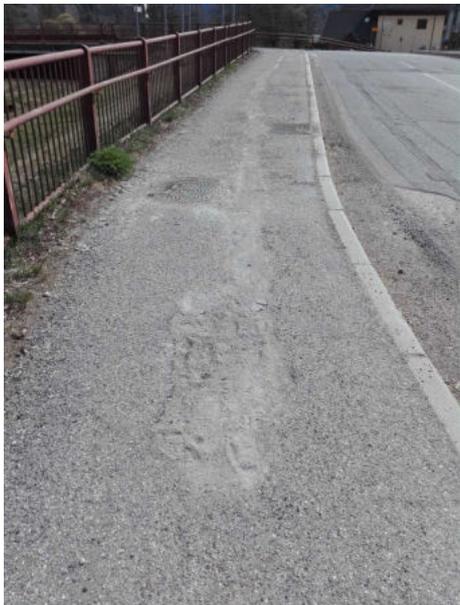
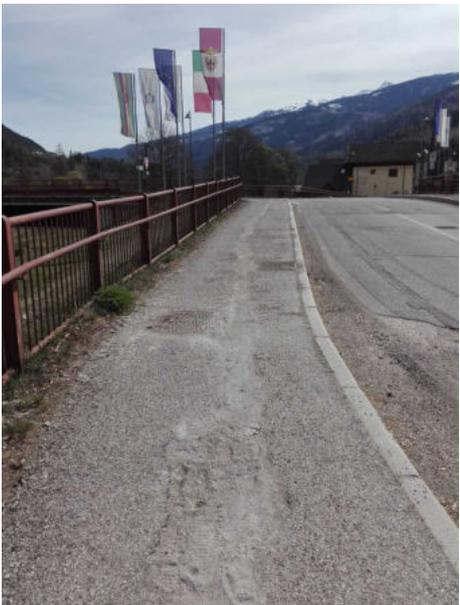
ID	416
Indirizzo

<p>LAGO, via</p>
Tipologia barriera	N.01 - Pavimentazione inadeguata
Descrizione Barriera	<i>Presenza di sconnessioni, buche isolate, deformazioni della pavimentazione esistente, assenza di porzioni di essa</i>
Foto

<p><i>Foto dell'elemento</i> <i>Foto d'inquadramento</i></p>
Descrizione intervento	<i>Adeguamento della pavimentazione dissestata tramite demolizione e rifacimento del tappetino d'usura o sostituzione di parte di essa, con finitura tale da rendere il piano di calpestio perfettamente complanare e raccordato adeguatamente alla pavimentazione esistente.</i>
Materiale	<i>Asfalto</i>
Quantificazione intervento	<i>26 x 1 = 26 (Metri quadri)</i>

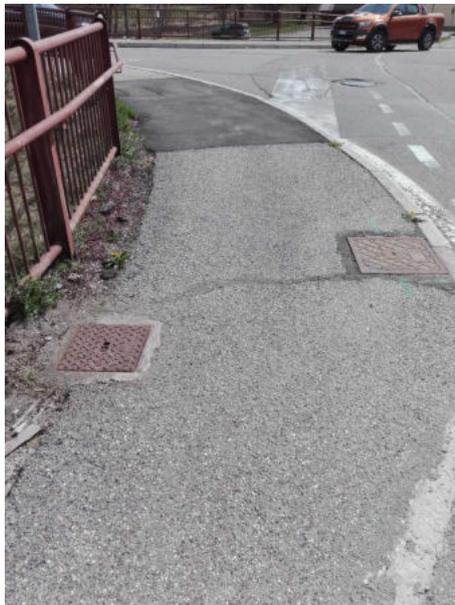
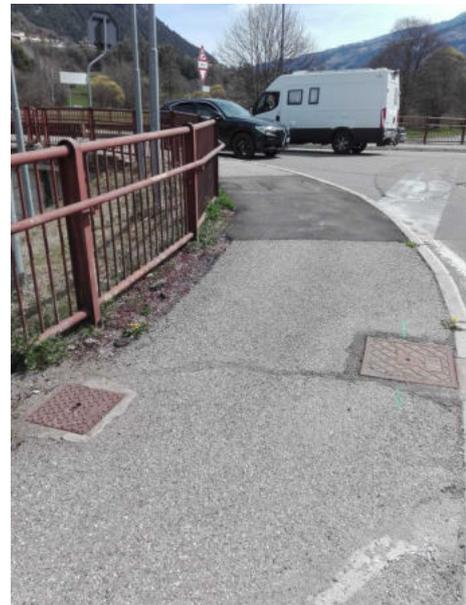
417

Pavimentazione dissestata per la presenza di pozzetto/chiusino

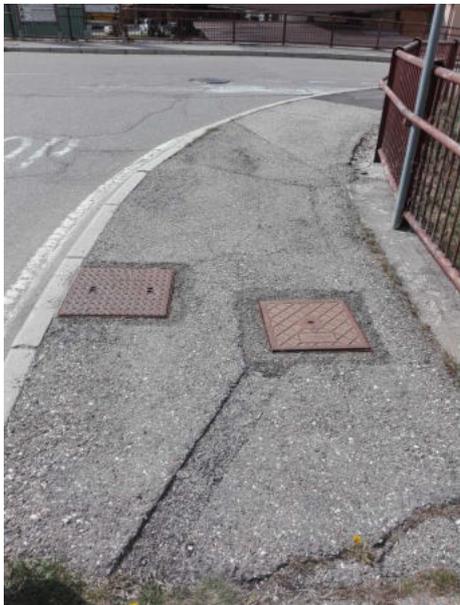
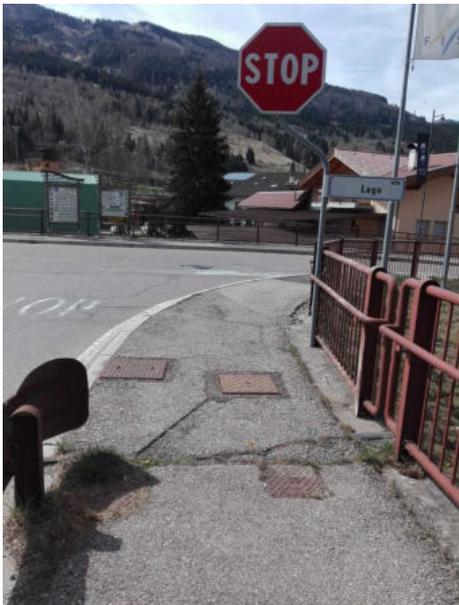
ID	418
Indirizzo

<p>LAGO, via</p>
Tipologia barriera	N.01 - Pavimentazione inadeguata
Descrizione Barriera	<i>Presenza di sconnessioni, buche isolate, deformazioni della pavimentazione esistente, assenza di porzioni di essa</i>
Foto

<p><i>Foto dell'elemento</i> <i>Foto d'inquadramento</i></p>
Descrizione intervento	<i>Adeguamento della pavimentazione dissestata tramite demolizione e rifacimento del tappetino d'usura o sostituzione di parte di essa, con finitura tale da rendere il piano di calpestio perfettamente complanare e raccordato adeguatamente alla pavimentazione esistente.</i>
Materiale	Asfalto
Quantificazione intervento	11 x 1.5 = 16.5 (Metri quadri)

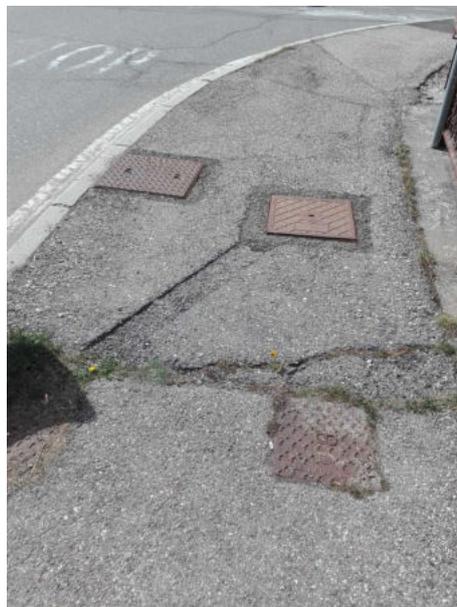
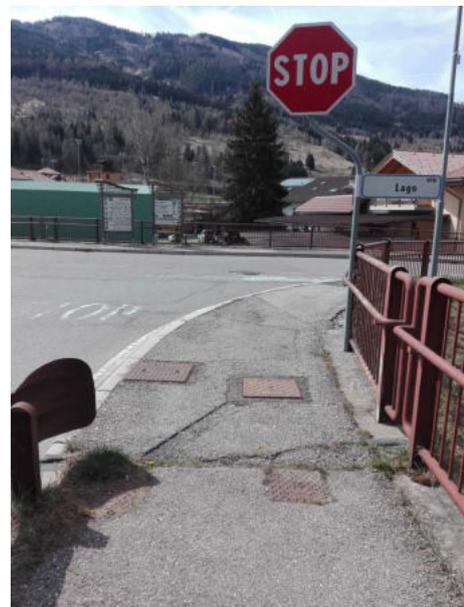
419

Pavimentazione dissestata per la presenza di pozzetto/chiusino

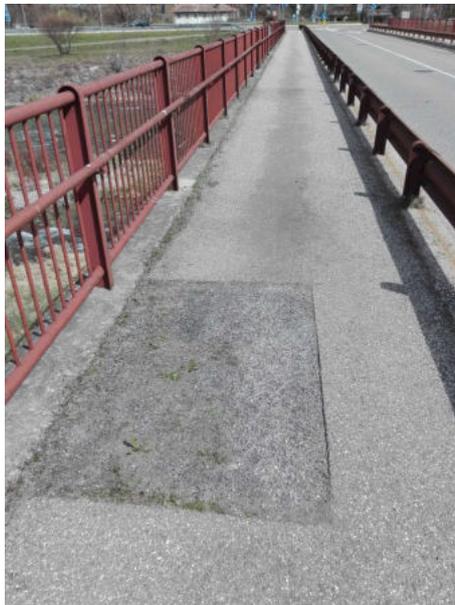
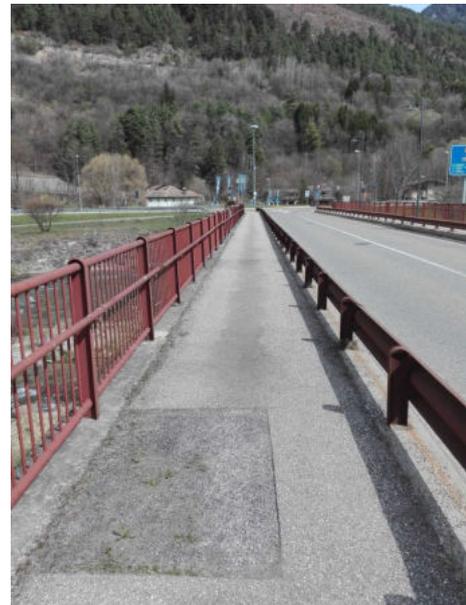
420

Presenza di sconnessioni, buche isolate, deformazioni della pavimentazione esistente, assenza di porzioni di essa

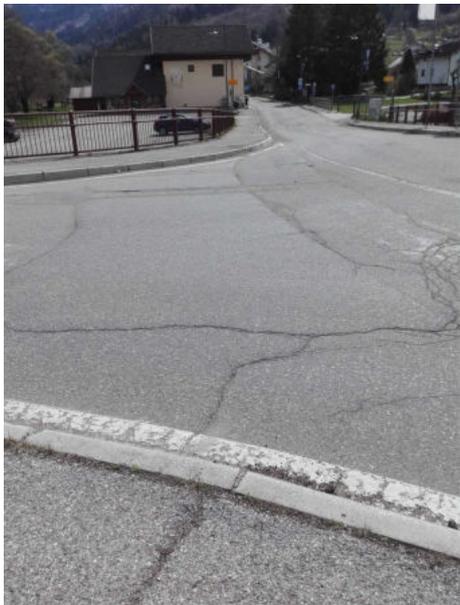
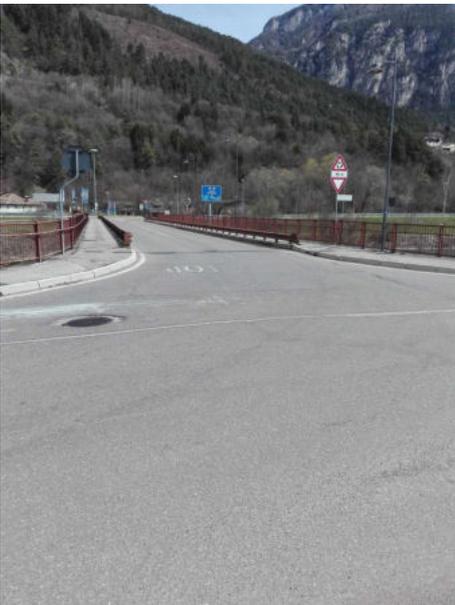
ID	421	
Indirizzo

<p data-bbox="363 656 481 689">LAGO, via</p>	
Tipologia barriera	C.01 - Attraversamento pedonale assente o inadeguato	
Descrizione Barriera	Assenza di attraversamento pedonale (a raso)	
Foto

<p data-bbox="951 1462 1163 1496">Foto d'inquadramento</p>
Descrizione intervento	Nuova realizzazione di attraversamento pedonale a raso con pavimentazione medesima a quella già presente, tramite: - adeguamento dei raccordi al percorso pedonale esistente; - inserimento di segnaletica tattile a pavimento; - realizzazione di zebraure di larghezza minima pari a 250 cm.	
Materiale	Asfalto, vernice, loges	
Quantificazione intervento	12 x 2.5 = 30 (Metri quadri)

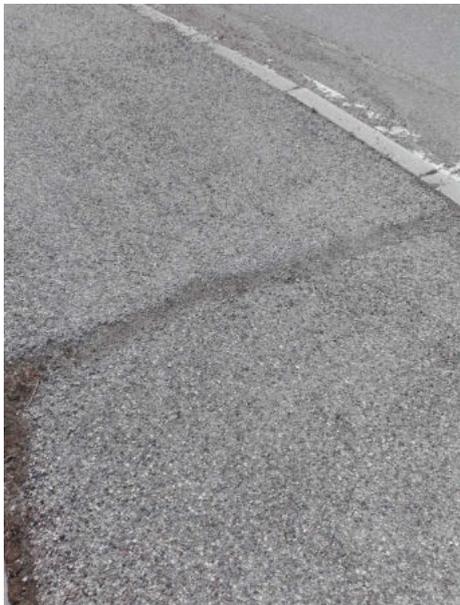
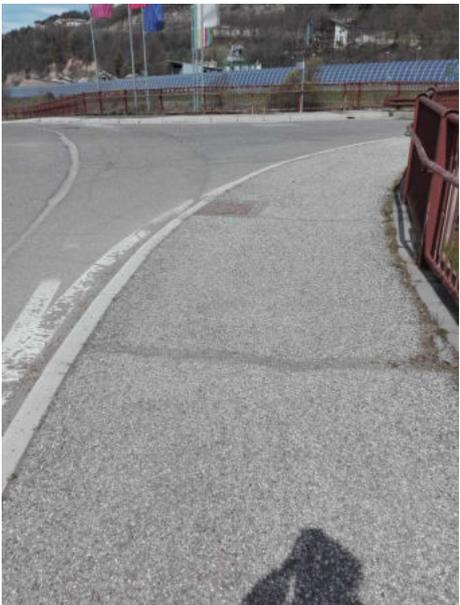
ID	422
Indirizzo

<p>TRESSELUME, via</p>
Tipologia barriera	N.01 - Pavimentazione inadeguata
Descrizione Barriera	<i>Presenza di sconnessioni, buche isolate, deformazioni della pavimentazione esistente, assenza di porzioni di essa</i>
Foto

<p><i>Foto dell'elemento</i> <i>Foto d'inquadramento</i></p>
Descrizione intervento	<i>Adeguamento della pavimentazione dissestata tramite demolizione e rifacimento del tappetino d'usura o sostituzione di parte di essa, con finitura tale da rendere il piano di calpestio perfettamente complanare e raccordato adeguatamente alla pavimentazione esistente.</i>
Materiale	Asfalto
Quantificazione intervento	0.25 x 1.5 = 0.375 (Metri quadri)

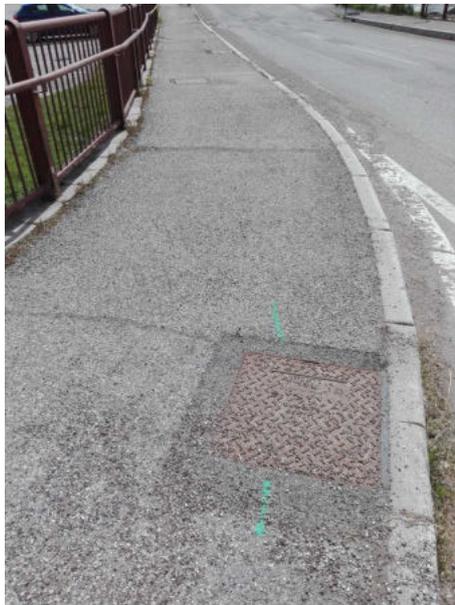
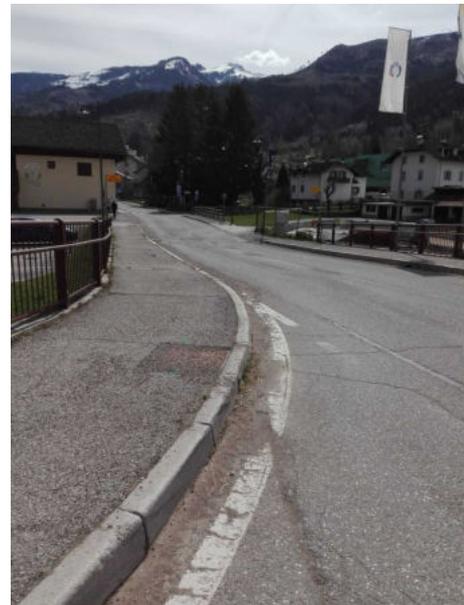
423

Pavimentazione dissestata per la presenza di pozzetto/chiusino

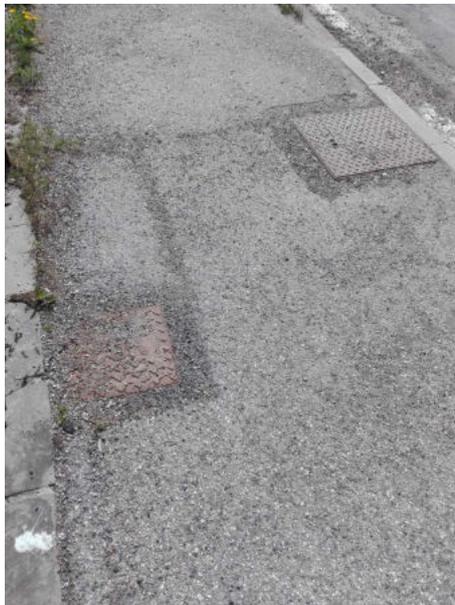
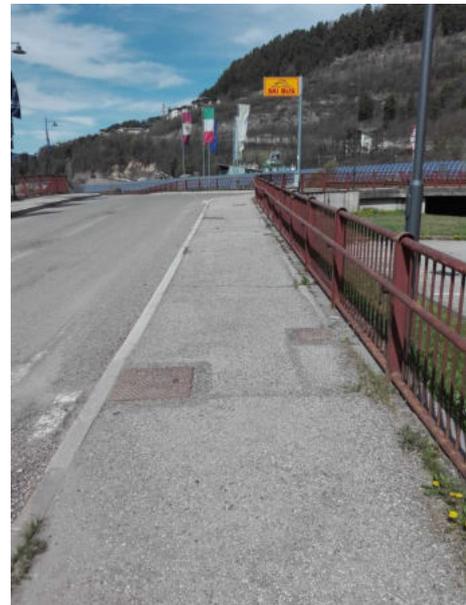
Pavimentazione dissestata per la presenza di pozzetto/chiusino

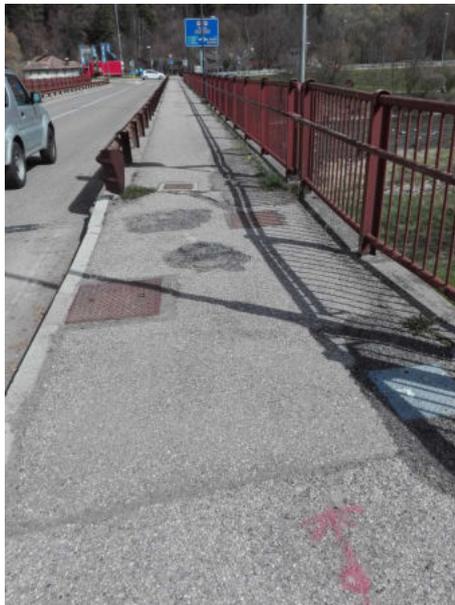
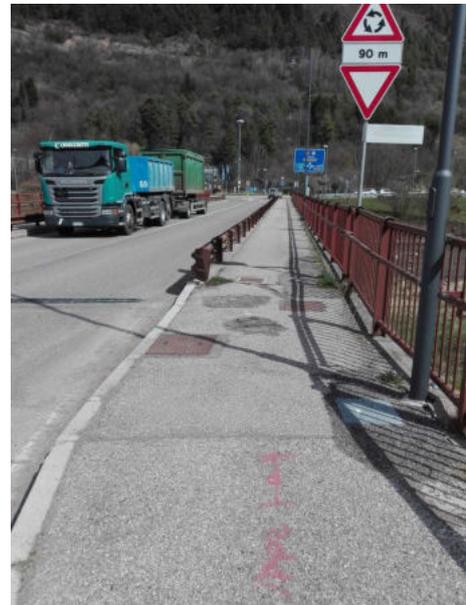
425

Pavimentazione dissestata per la presenza di pozzetto/chiusino

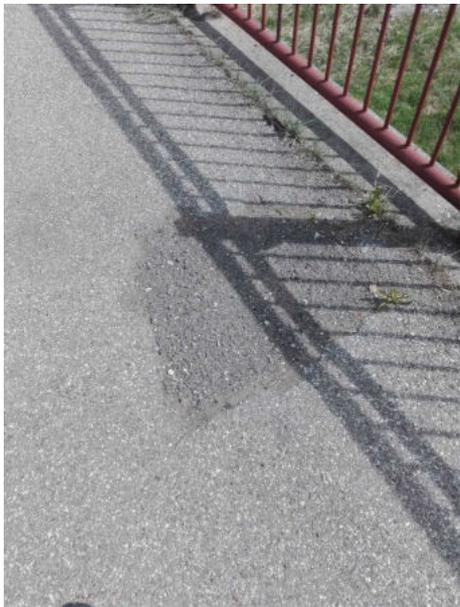
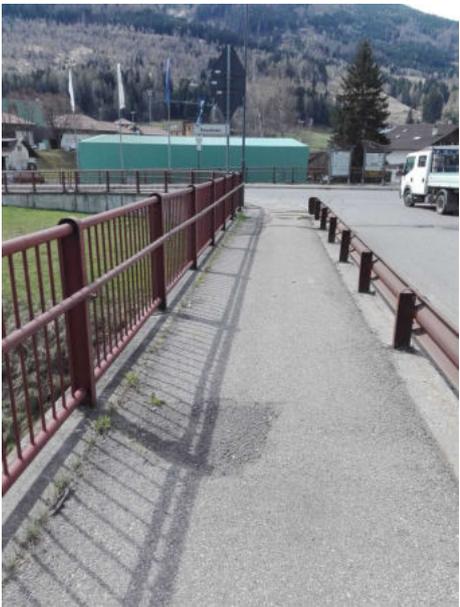
LAGO, via
Tipologia barriera	N.01 - Pavimentazione inadeguata
Descrizione Barriera	<i>Presenza di sconnessioni, buche isolate, deformazioni della pavimentazione esistente, assenza di porzioni di essa</i>
Foto

<i>Foto d'inquadramento</i>
Descrizione intervento	<i>Adeguamento della pavimentazione dissestata tramite demolizione e rifacimento del tappetino d'usura o sostituzione di parte di essa, con finitura tale da rendere il piano di calpestio perfettamente complanare e raccordato adeguatamente alla pavimentazione esistente.</i>
Materiale	Asfalto
Quantificazione intervento	1.2 x 1.2 = 1.44 (Metri quadri)

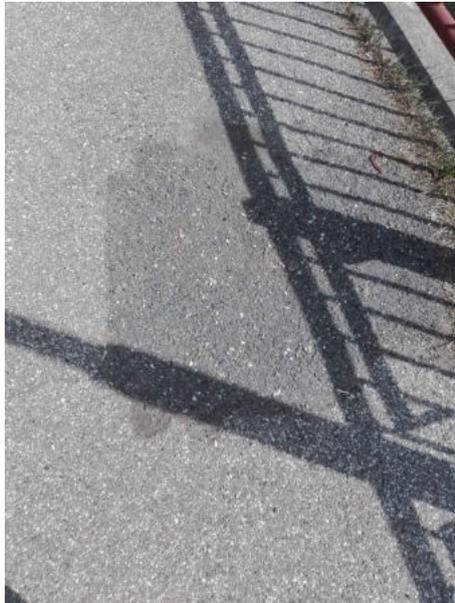
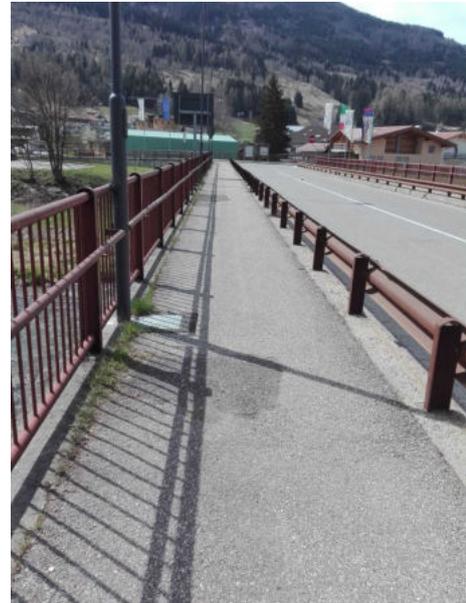
427

Presenza di sconnessioni, buche isolate, deformazioni della pavimentazione esistente, assenza di porzioni di essa

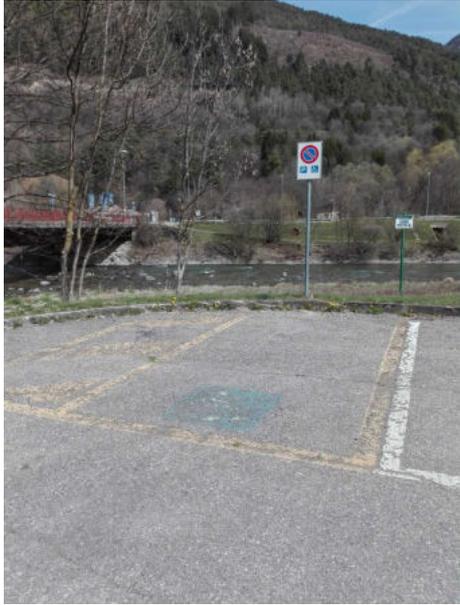
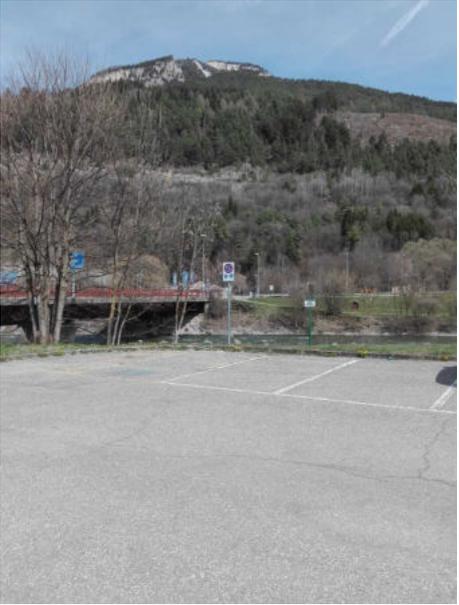
ID	428	
Indirizzo

Tipologia barriera	F.02 - Parcheggio riservato inadeguato	
Descrizione Barriera	Parcheggio riservato ortogonale o longitudinale al percorso pedonale di area inadeguata (dimensioni inferiori a 5x3,20 m) o sprovvisto di segnaletica orizzontale	
Foto

Descrizione intervento	<p>Adeguamento delle dimensioni dell'area di parcheggio riservato fino a 5x3,20 m mediante nuova verniciatura a terra. L'area dovrà: - essere adeguatamente evidenziata da una segnaletica orizzontale che individua una zona di 170 cm di larghezza, relativa all'ingombro dell'autovettura, ed una seconda, di larghezza minima 150 cm, necessaria al libero movimento dell'utente in fase di trasferimento. Nel caso di parcheggio longitudinale l'adeguamento delle dimensioni sarà fino a 6x3,20 m. Se le dimensioni non consentono la presenza di una seconda zona libera di 150 cm, si opterà per l'area retrostante la vettura come previsto dal codice della strada. La zona pedonale, se non complanare, dovrà sempre essere raccordata mediante scivolo (pendenza max 5%) con il percorso principale.</p>

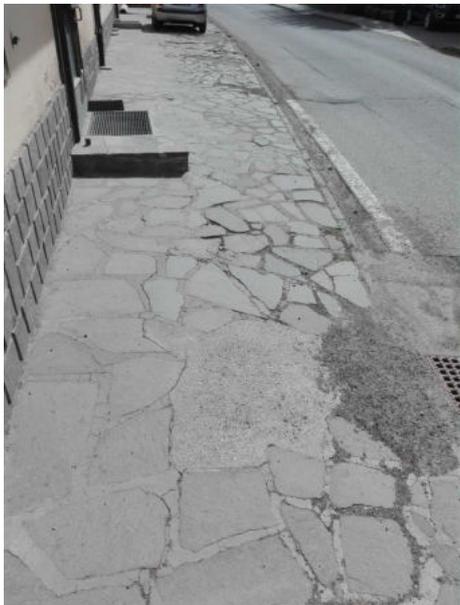
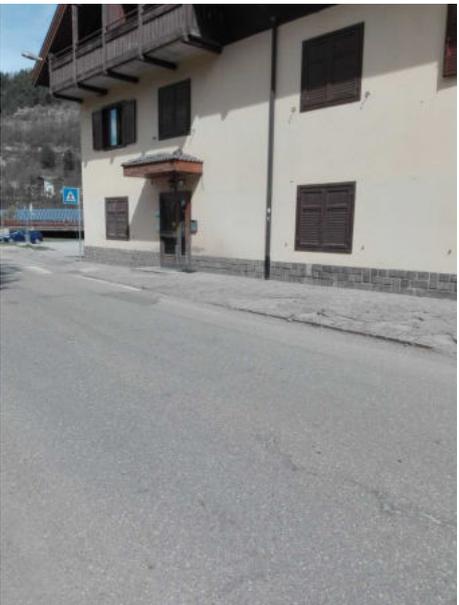
ID	429	
Indirizzo

Tipologia barriera	A.01 - Pendenza eccessiva del piano di calpestio	
Descrizione Barriera	Pendenza trasversale eccessiva	
Foto

Descrizione intervento	Demolizione e rifacimento della porzione di pavimentazione interessata da pendenza trasversale e realizzazione di nuovo piano di calpestio con pendenza trasversale non superiore all'1%.	
Materiale	Porfido	
Quantificazione intervento	39 x 2.5 = 97.5 (Metri quadri)	
Note integrative	Presente anche sconnessione.

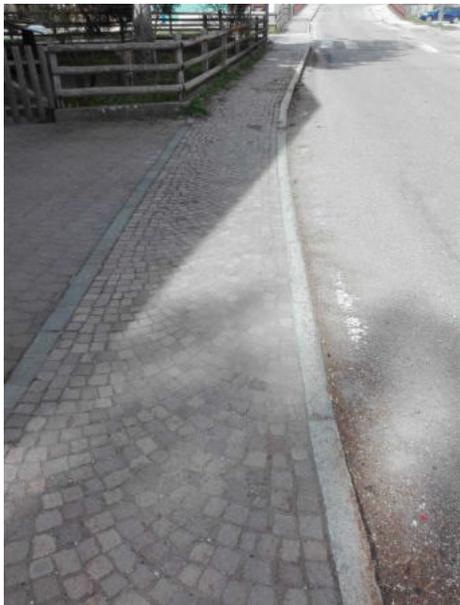
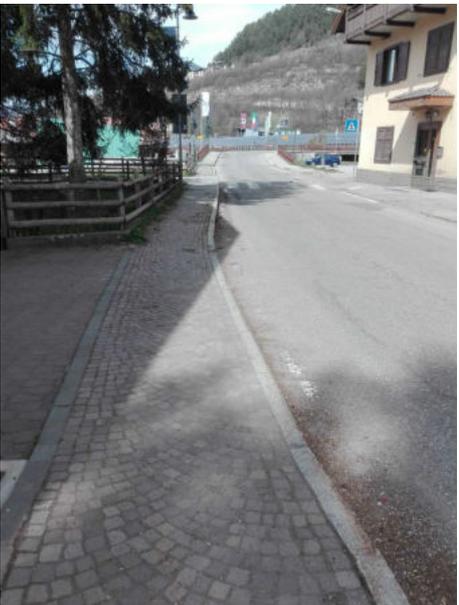
ID	430	
Indirizzo

Tipologia barriera	<i>D.02 - Passo carraio inadeguato</i>	
Descrizione Barriera	<i>Passo carraio inadeguato per pendenza longitudinale delle rampe laterali</i>	
Foto

Descrizione intervento	<i>Adeguamento passo carraio da mantenersi alla quota del piano carrabile, attraverso la realizzazione di rampe di raccordo al percorso pedonale esistente con pendenza del 5% (massima 8%). La porzione di percorso utile per i pedoni deve essere di larghezza minima 120 cm.</i>	
Materiale	<i>Porfido</i>	
Quantificazione intervento	<i>5.6 x 1.5 = 8.4 (Metri quadri)</i>

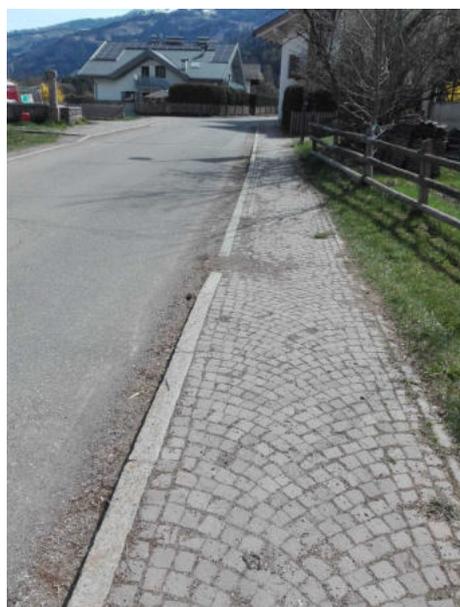
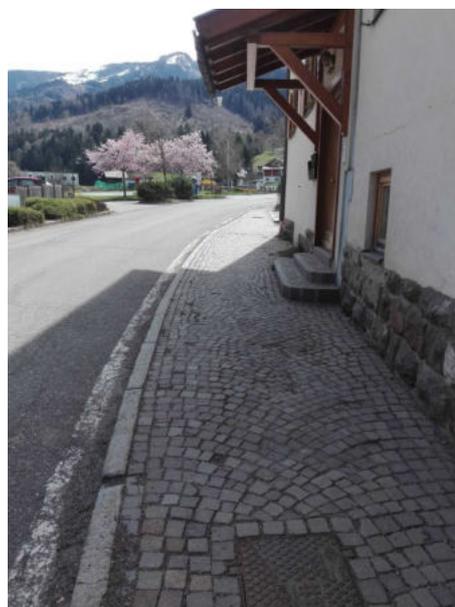
431

Sconnessione generalizzata della pavimentazione

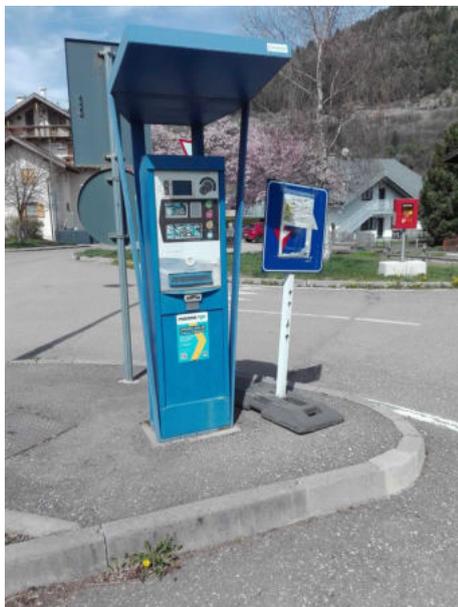
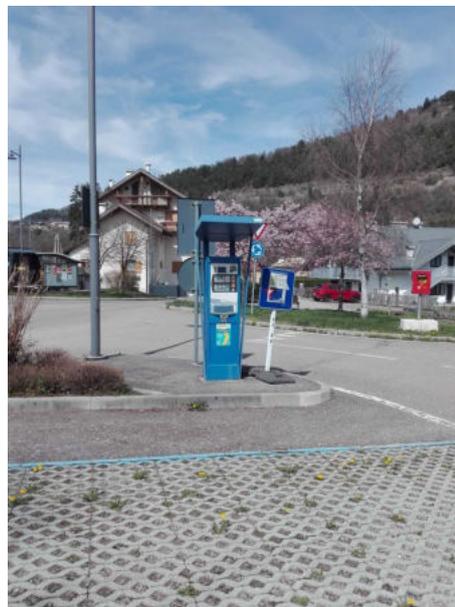
432

Parcometro ad altezza eccessiva

Installazione di nuovo dispositivo per la gestione della sosta a pagamento con le seguenti caratteristiche: - altezza dei comandi (display, tastiera e fessure) compresa tra 90–120 cm da terra; - inclinazione schermo verso il basso per lettura da seduti; - dimensione dei caratteri ≥ 5 mm, ad alto contrasto; - spazio libero di affiancamento frontale minimo di 120×80 cm (pianeggiante, stabile e privo di ostacoli). - interazione semplificata: comandi azionabili con una sola mano, senza forza eccessiva. Fornire l'opzione di pagamento alternativa tramite app o QR code, accessibile da dispositivi mobili.

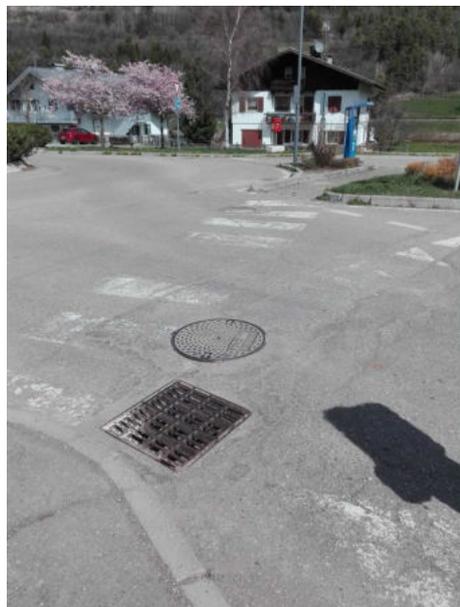
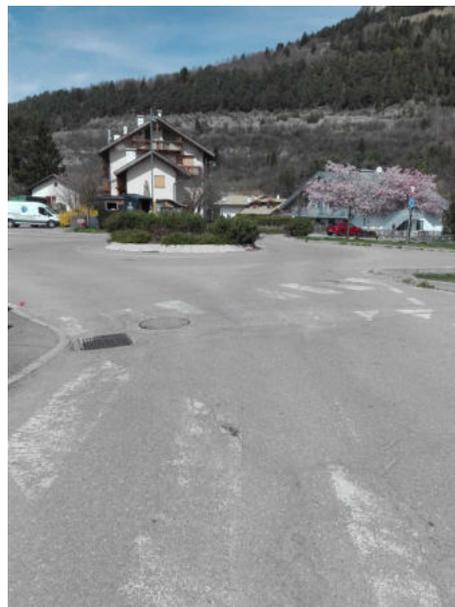
433

Attraversamento pedonale con pavimentazione inadeguata per la presenza di sconnessioni, chiusini/caditoie non raccordati con la pavimentazione esistente

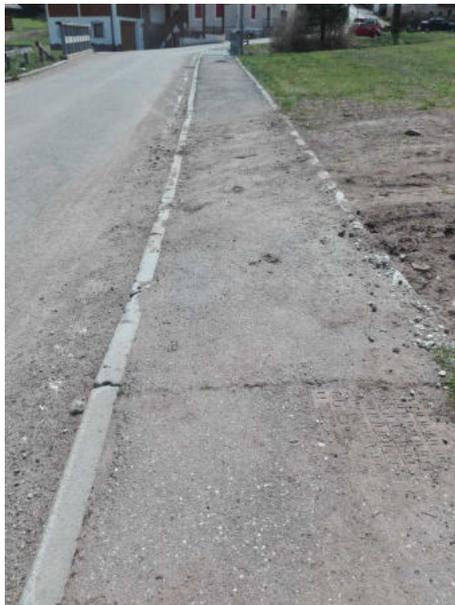
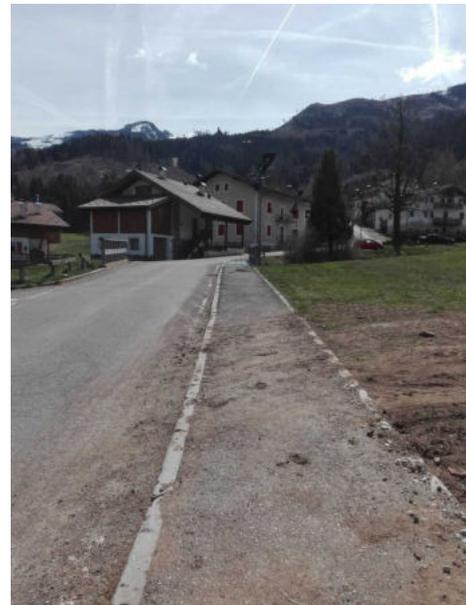
434

Passo carraio inadeguato per pendenza trasversale

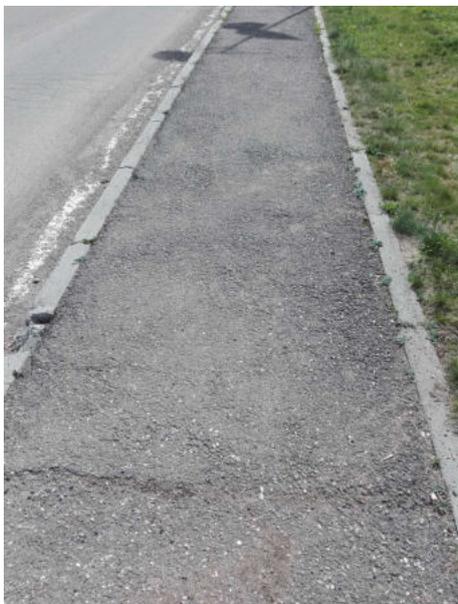
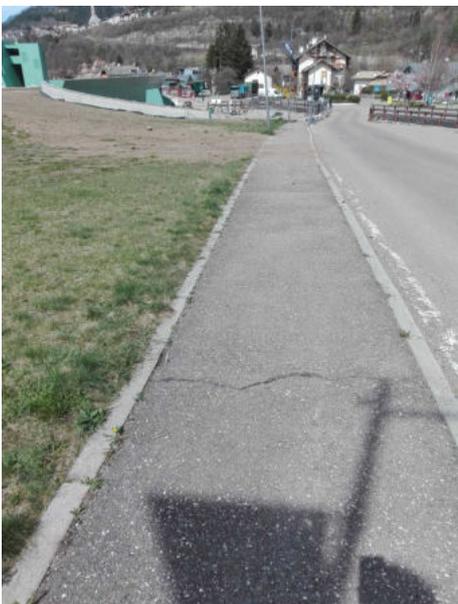
TRESSELUME, via
Tipologia barriera	N.01 - Pavimentazione inadeguata
Descrizione Barriera	Presenza di sconnessioni, buche isolate, deformazioni della pavimentazione esistente, assenza di porzioni di essa
Foto

<i>Foto d'inquadramento</i>
Descrizione intervento	Adeguamento della pavimentazione dissestata tramite demolizione e rifacimento del tappetino d'usura o sostituzione di parte di essa, con finitura tale da rendere il piano di calpestio perfettamente complanare e raccordato adeguatamente alla pavimentazione esistente.
Materiale	Asfalto
Quantificazione intervento	0.25 x 3 = 0.75 (Metri quadri)
Note integrative	Conteggiate due sconnessioni consecutive.

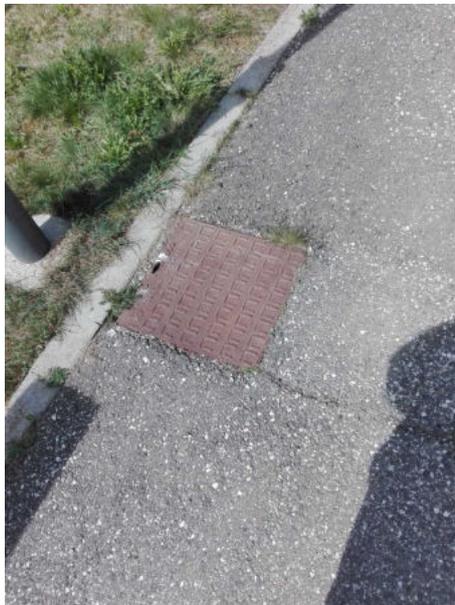
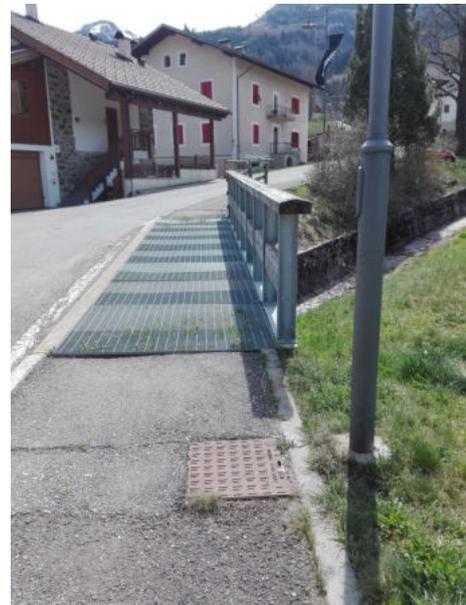
436

Pavimentazione dissestata per la presenza di pozzetto/chiusino

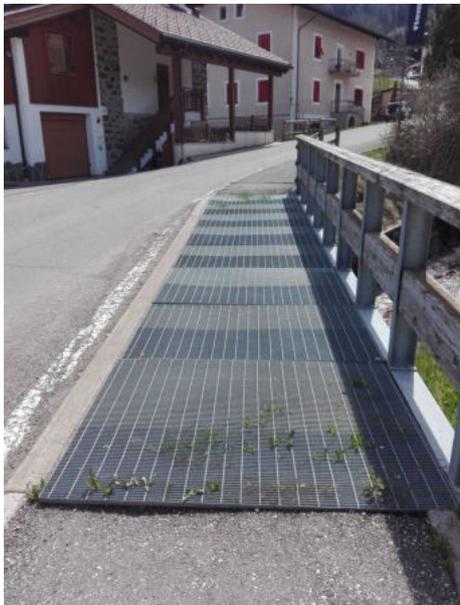
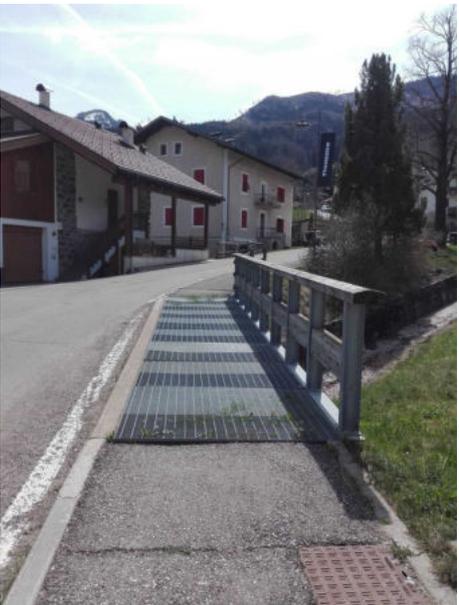
ID	437	
Indirizzo

Tipologia barriera	N.02 - Pavimentazione inadeguata	
Descrizione Barriera	Sconnessione generalizzata della pavimentazione	
Foto

Descrizione intervento	Sostituzione della pavimentazione previa demolizione dell'esistente. Il nuovo percorso dovrà avere le seguenti caratteristiche: - superficie calpestabile compatta ed omogenea; - pendenza trasversale non superiore all'1%; - larghezza non inferiore a 150 cm.	
Materiale	Altro materiale	
Quantificazione intervento	10 x 1.8 = 18 (Metri quadrati)	
Note integrative	Sostituire tutta la griglia con altra pavimentazione.

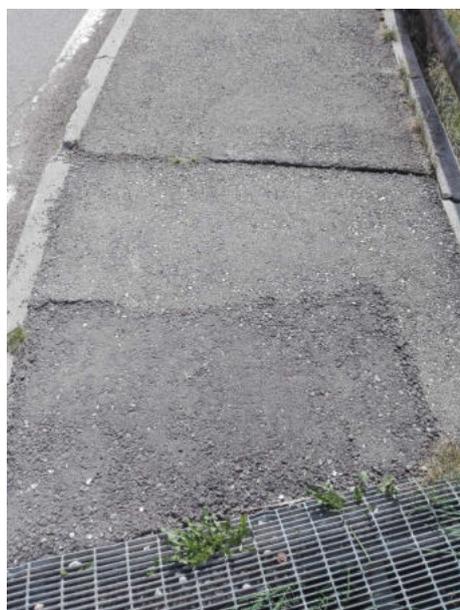
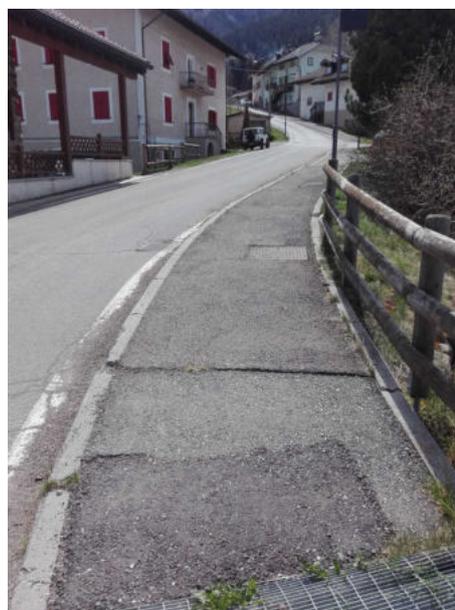
Presenza di sconnessioni, buche isolate, deformazioni della pavimentazione esistente, assenza di porzioni di essa

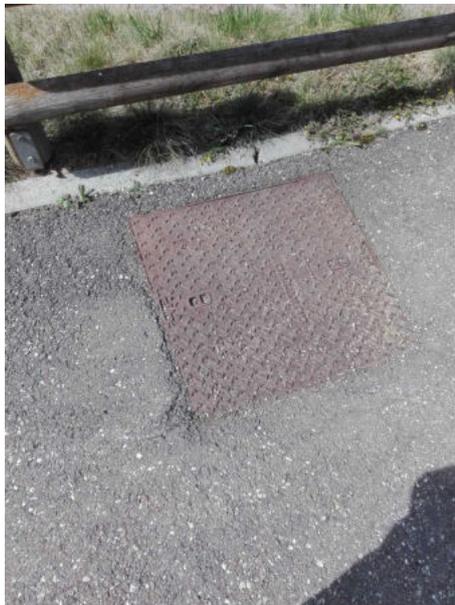
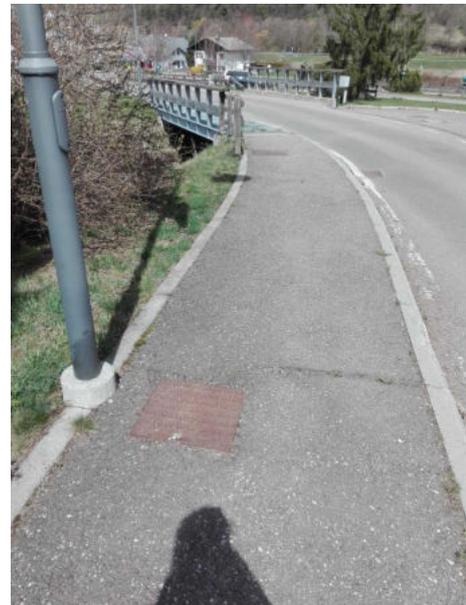
ID 439**Indirizzo**

Tipologia barriera N.03 - Pavimentazione inadeguata**Descrizione Barriera***Pavimentazione dissestata per la presenza di pozzetto/chiusino***Foto**

Descrizione intervento*Adeguamento tramite asporto della pavimentazione esistente e messa in quota del manufatto al fine di rendere il piano di calpestio perfettamente complanare.***Materiale***Asfalto***Quantificazione intervento***2 (Numero)***Note integrative***Presente anche sconnessione.*

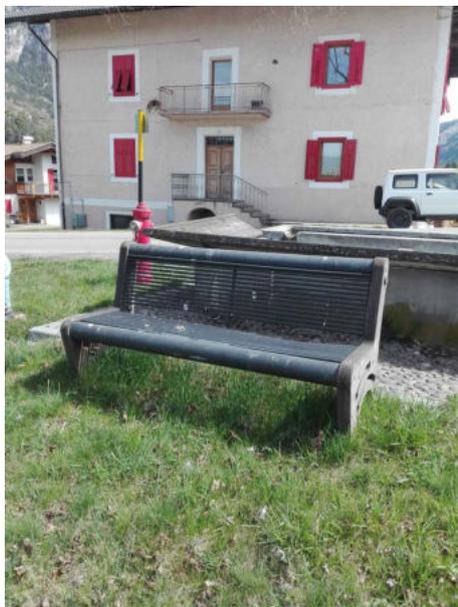
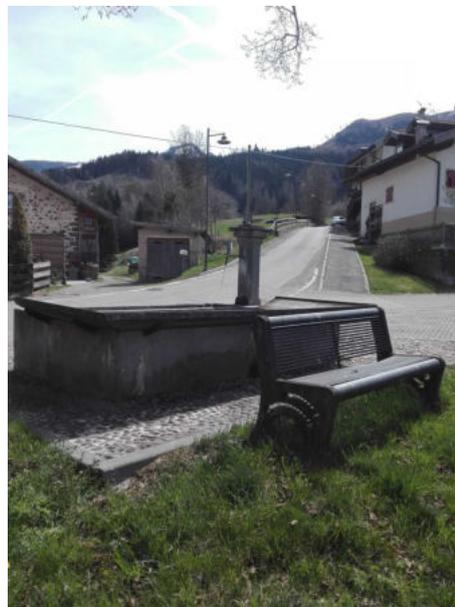
440

Necessità di adeguamento dimensionale dello stallo a corredo di seduta preesistente

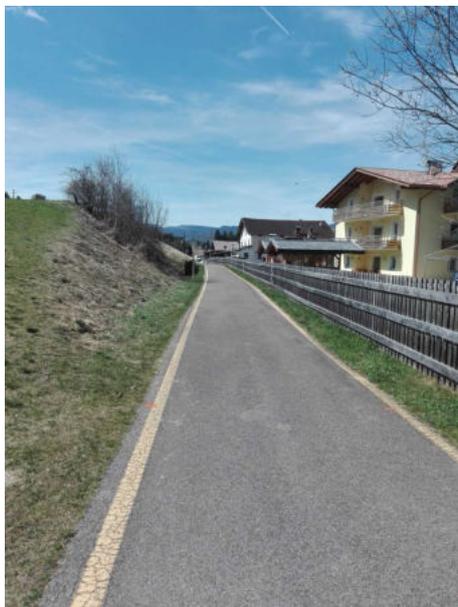
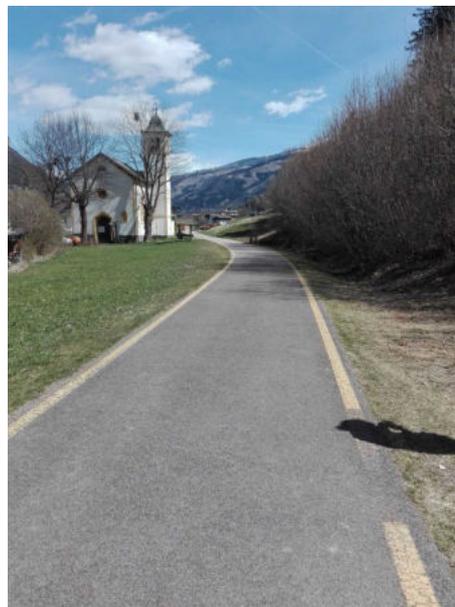
441

Elemento illuminante assente o inadeguato

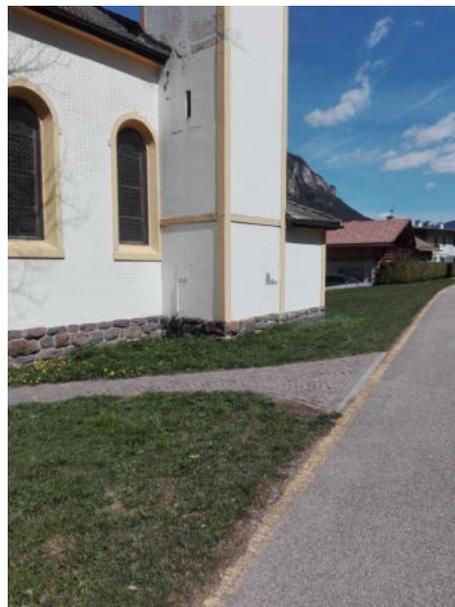
442

Pavimentazione con sconnessioni dovute alle fugature

Rifacimento della fugatura tramite asportazione del materiale sporgente e ripristino del materiale dove mancante, con stilatura adeguata al fine di ottenere perfetta complanarità tra gli elementi costituenti la pavimentazione.

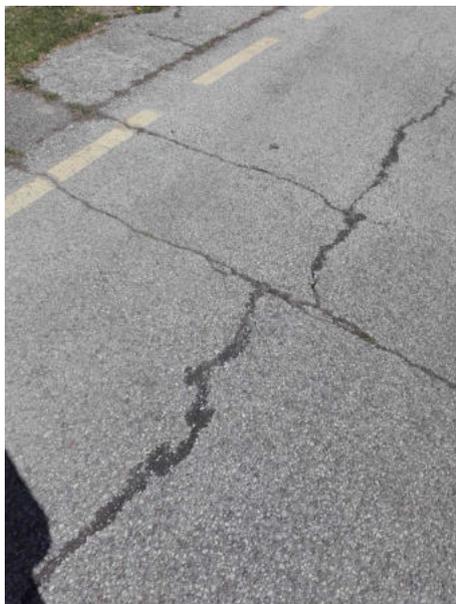
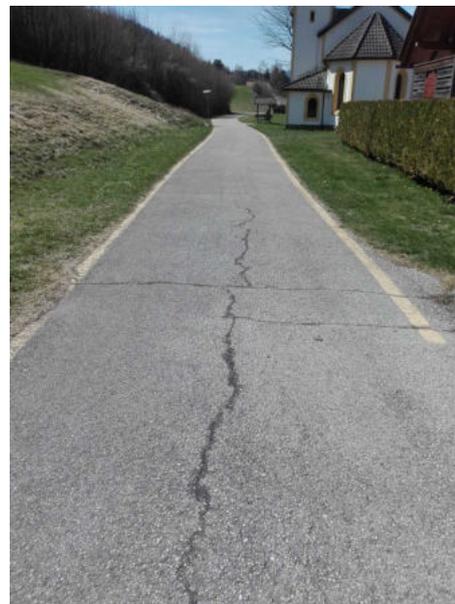
443

Presenza di sconnessioni, buche isolate, deformazioni della pavimentazione esistente, assenza di porzioni di essa

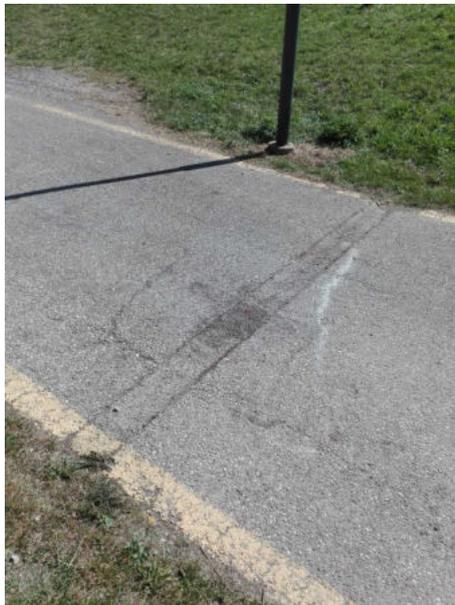
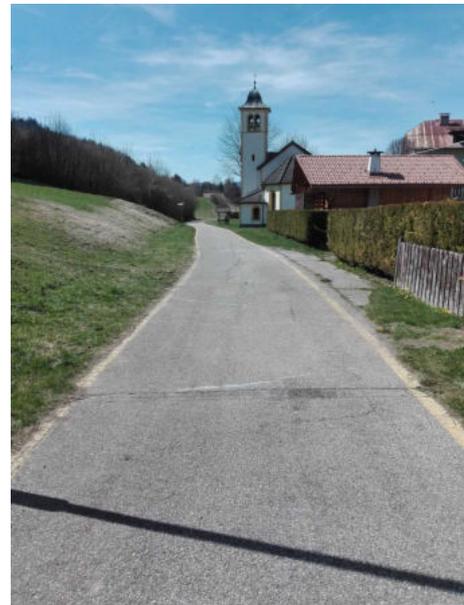
444

Presenza di sconnessioni, buche isolate, deformazioni della pavimentazione esistente, assenza di porzioni di essa

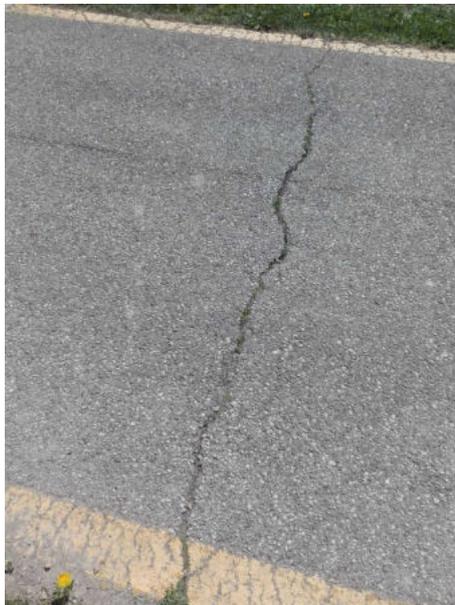
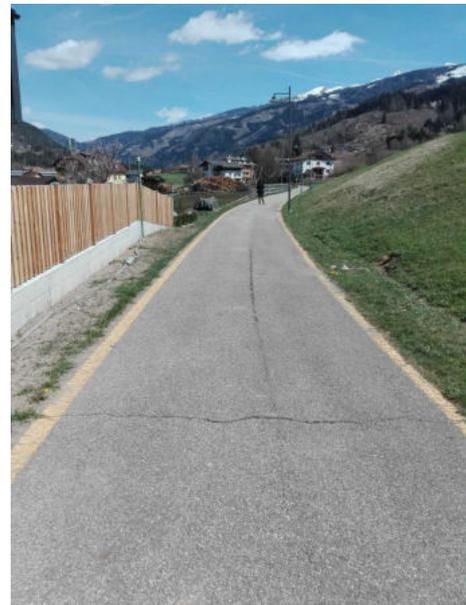
445

Presenza di sconnessioni, buche isolate, deformazioni della pavimentazione esistente, assenza di porzioni di essa

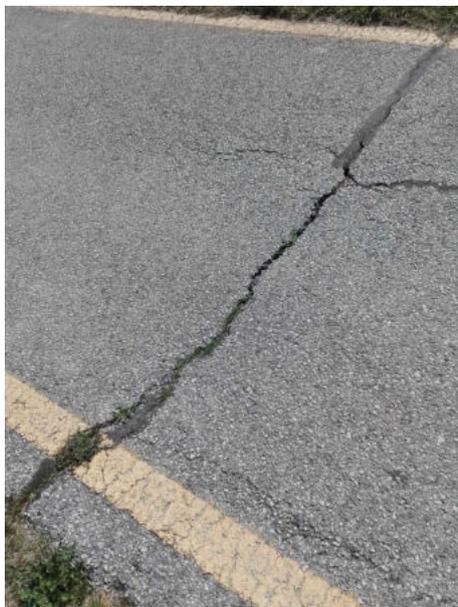
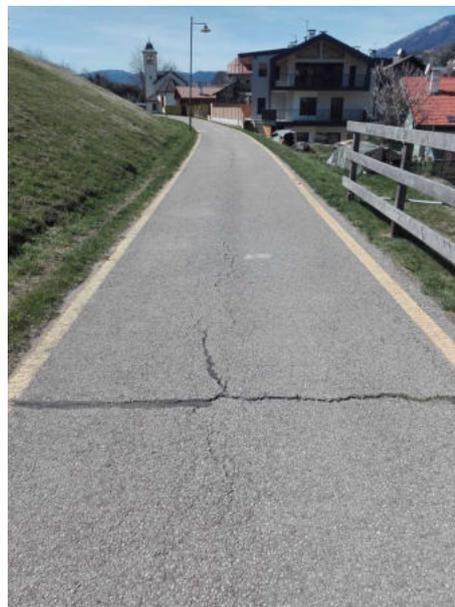
446

Presenza di sconnessioni, buche isolate, deformazioni della pavimentazione esistente, assenza di porzioni di essa

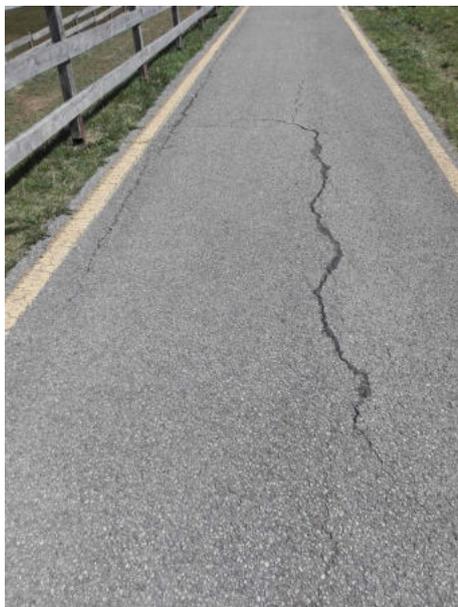
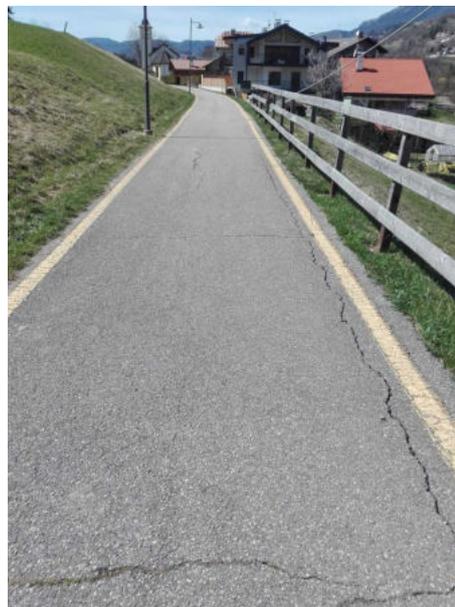
447

Presenza di sconnessioni, buche isolate, deformazioni della pavimentazione esistente, assenza di porzioni di essa

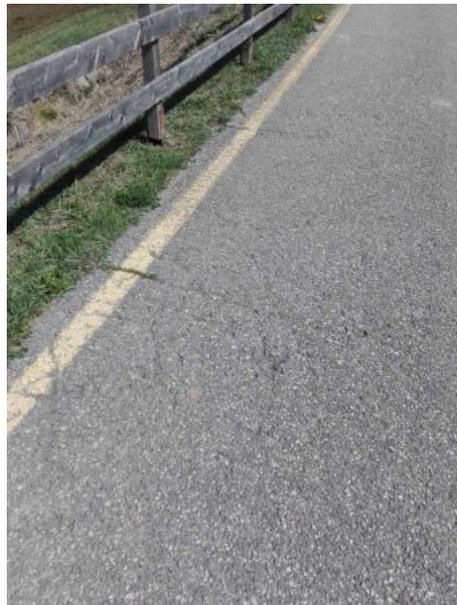
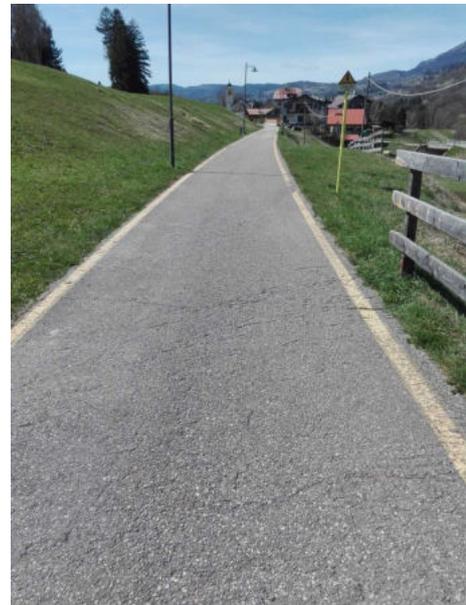
448

Presenza di sconnessioni, buche isolate, deformazioni della pavimentazione esistente, assenza di porzioni di essa

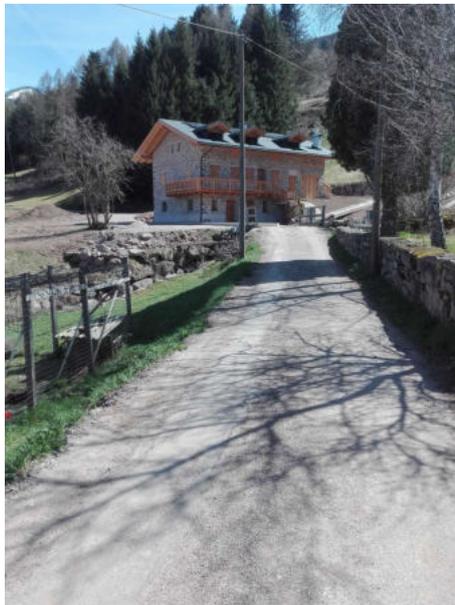
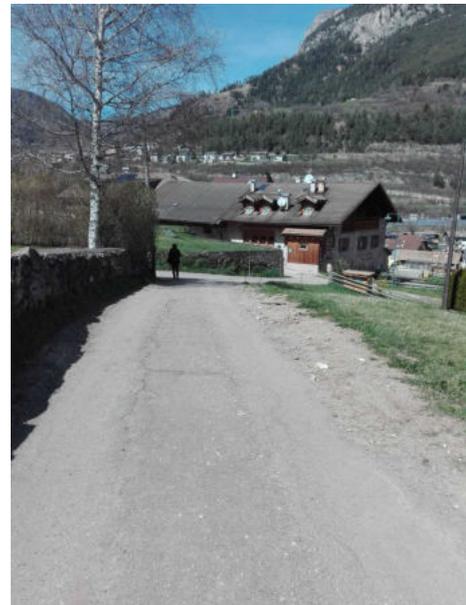
ID 449

Presenza di sconnessioni, buche isolate, deformazioni della pavimentazione esistente, assenza di porzioni di essa

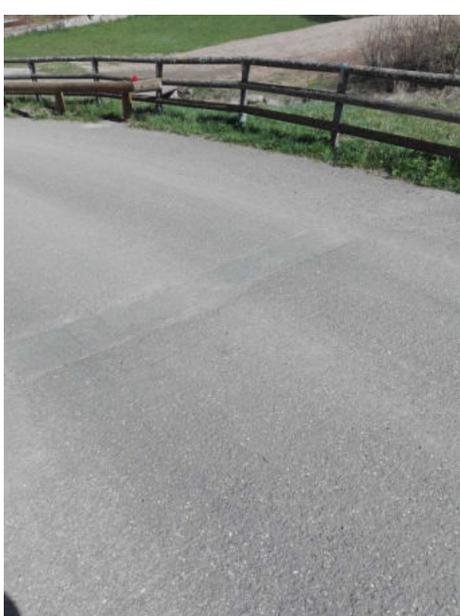
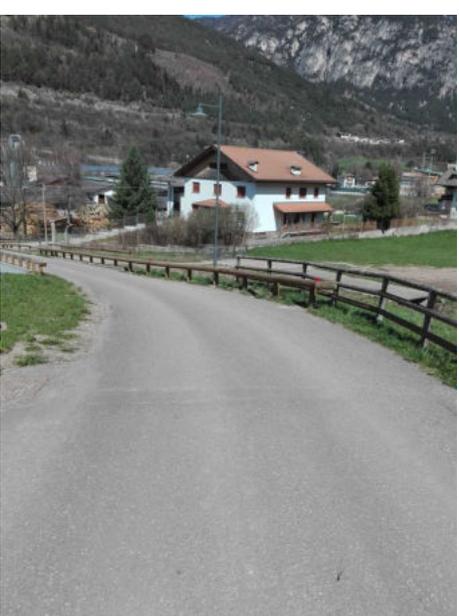
ID	450	
Indirizzo

Tipologia barriera	N.01 - Pavimentazione inadeguata	
Descrizione Barriera	<i>Presenza di sconnessioni, buche isolate, deformazioni della pavimentazione esistente, assenza di porzioni di essa</i>	
Foto

Descrizione intervento	<i>Adeguamento della pavimentazione dissestata tramite demolizione e rifacimento del tappetino d'usura o sostituzione di parte di essa, con finitura tale da rendere il piano di calpestio perfettamente complanare e raccordato adeguatamente alla pavimentazione esistente.</i>	
Materiale	Asfalto	
Quantificazione intervento	1 x 1.5 = 1.5 (Metri quadri)

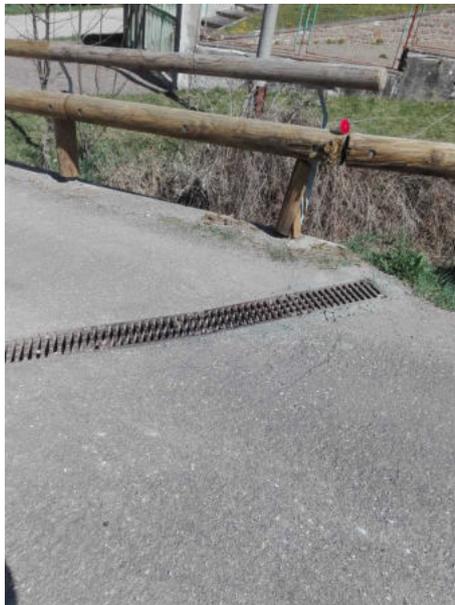
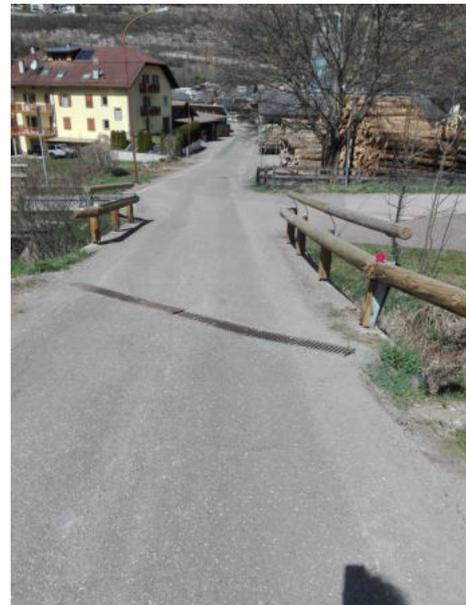
451

Pavimentazione dissestata per la presenza di pozzetto/chiusino
