COMUNE DI TESERO

**Piano di eliminazione delle barriere architettoniche
fisiche, sensoriali e cognitive**

PEBA

Schede di rilievo

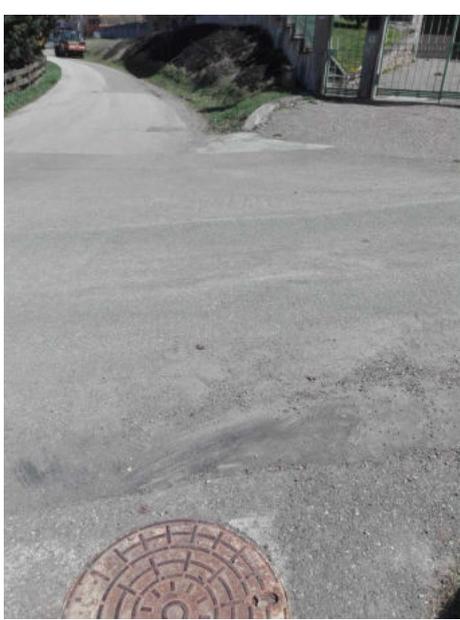
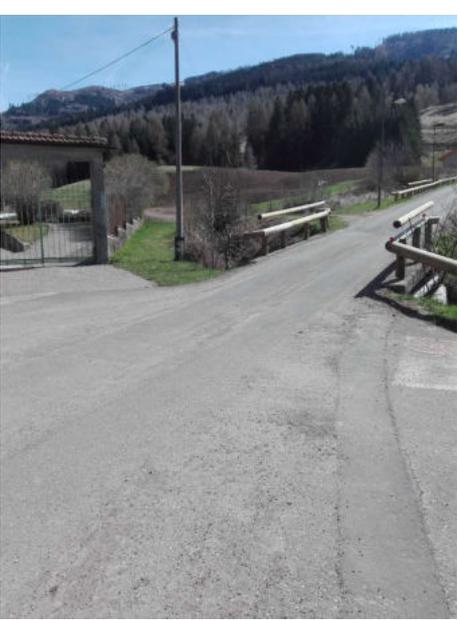
ID	452	
Indirizzo

Tipologia barriera	C.01 - <i>Attraversamento pedonale assente o inadeguato</i>	
Descrizione Barriera	Assenza di attraversamento pedonale (a raso)	
Foto

Descrizione intervento	Nuova realizzazione di attraversamento pedonale a raso con pavimentazione medesima a quella già presente, tramite: - adeguamento dei raccordi al percorso pedonale esistente; - inserimento di segnaletica tattile a pavimento; - realizzazione di zebraure di larghezza minima pari a 250 cm.	
Materiale	Strisce zebraure, Tipo LogesVetEvolution	
Quantificazione intervento	4.5 x 2.5 = 11.25 (Metri quadri)

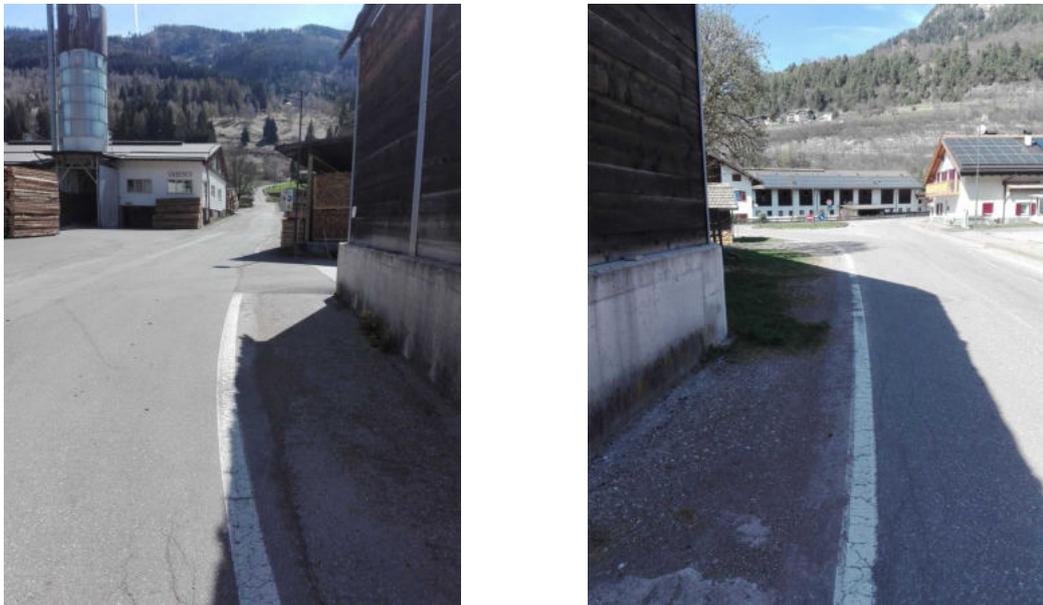
ID	453
Indirizzo

<p>ZORZI, via</p>
Tipologia barriera	L.04 - Percorso inadeguato o non protetto
Descrizione Barriera	Assenza di percorso in rilevato
Foto

<p>Foto dell'elemento</p> <p>Foto d'inquadramento</p>
Descrizione intervento	<p>Nuova realizzazione di marciapiedi in rilevato, con le seguenti caratteristiche: - altezza massima 12 cm dal piano carrabile; - larghezza minima 150 cm, in presenza di cospicuo flusso pedonale è consigliata larghezza 200 cm, è ammessa larghezza minima 120 cm solo in caso di restrizioni puntuali o di breve lunghezza (massimo 10 m); - pendenza longitudinale massima: 5%; - pendenza trasversale massima: 1%; - altezza minima libera da ostacoli 220 cm da piano di calpestio; - finitura tale da rendere il piano di calpestio omogeneo e compatto.</p>
Materiale	Asfalto
Quantificazione intervento	180 x 1.5 = 270 (Metri quadri)
Note integrative	Alternativamente realizzare percorso a raso.

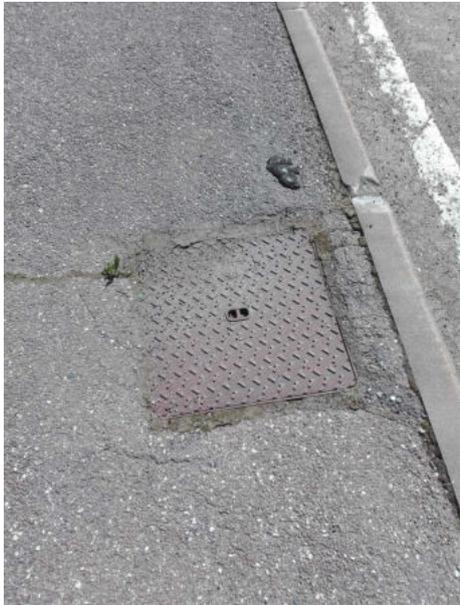
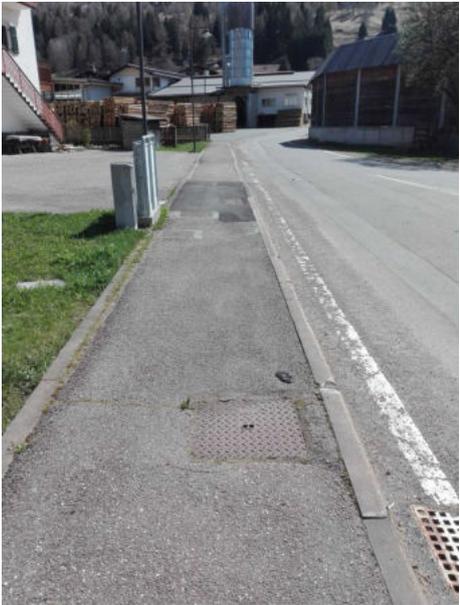
ID	454
Indirizzo

ZORZI, via
Tipologia barriera	N.03 - Pavimentazione inadeguata
Descrizione Barriera	<i>Pavimentazione dissestata per la presenza di pozzetto/chiusino</i>
Foto

<i>Foto d'inquadramento</i>
Descrizione intervento	<i>Adeguamento tramite asporto della pavimentazione esistente e messa in quota del manufatto al fine di rendere il piano di calpestio perfettamente complanare.</i>
Materiale	Asfalto
Quantificazione intervento	1 (Numero)

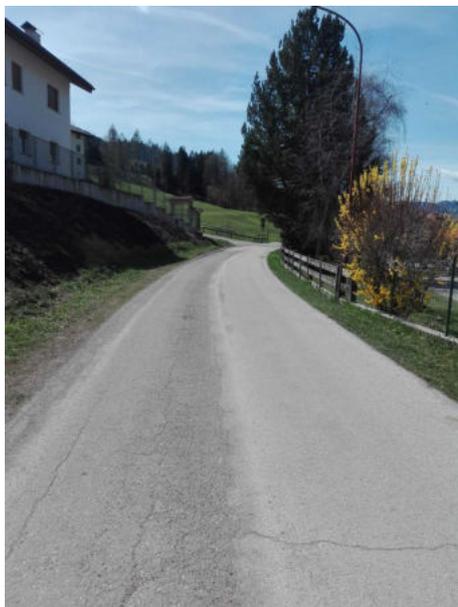
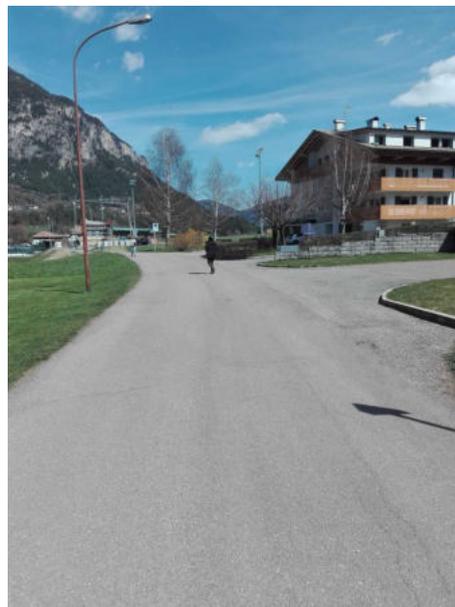
455

Assenza di percorso in rilevato

141 x 1.5 = 211.5 (Metri quadri)

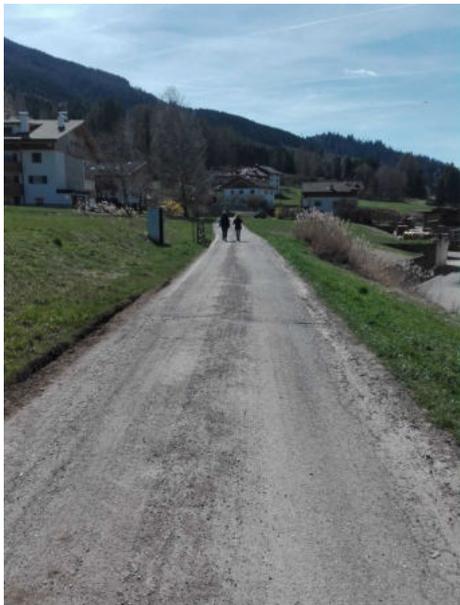
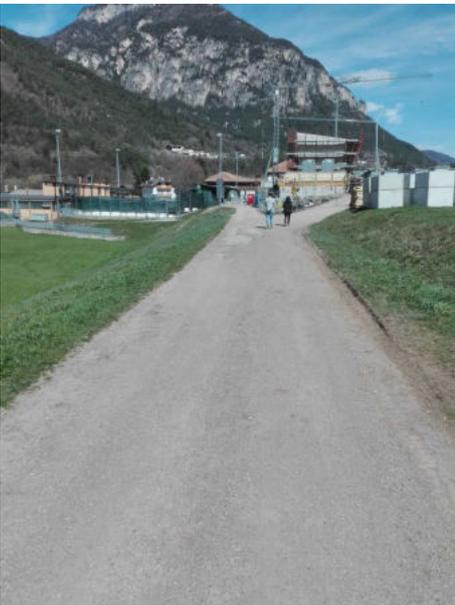
ID	456	
Indirizzo

<p data-bbox="360 656 488 685">ZORZI, via</p>	
Tipologia barriera	<i>M.12 - Arredo urbano assente o inadeguato</i>	
Descrizione Barriera	<i>Elemento illuminante assente o inadeguato</i>	
Foto

<p data-bbox="948 1462 1163 1491"><i>Foto d'inquadramento</i></p>
Descrizione intervento	<i>Inserimento di nuovo impianto di illuminazione pubblica lungo il percorso pedonale. I nuovi punti luce dovranno essere posti a lato del percorso assicurando la percorribilità dello stesso in sicurezza e garantendone una larghezza minima di 120 cm.</i>	
Materiale	<i>Elemento illuminante</i>	
Quantificazione intervento	<i>3 (Numero)</i>
