**Comune di Tesero**

**AMBITO 1 LOTTO 1 “P.ED. 545 EX CASSA RURALE TESERO”**

**Piano Attuativo di iniziativa pubblica PAG 5**

**RELAZIONE GEOLOGICA E GEOAMBIENTALE**

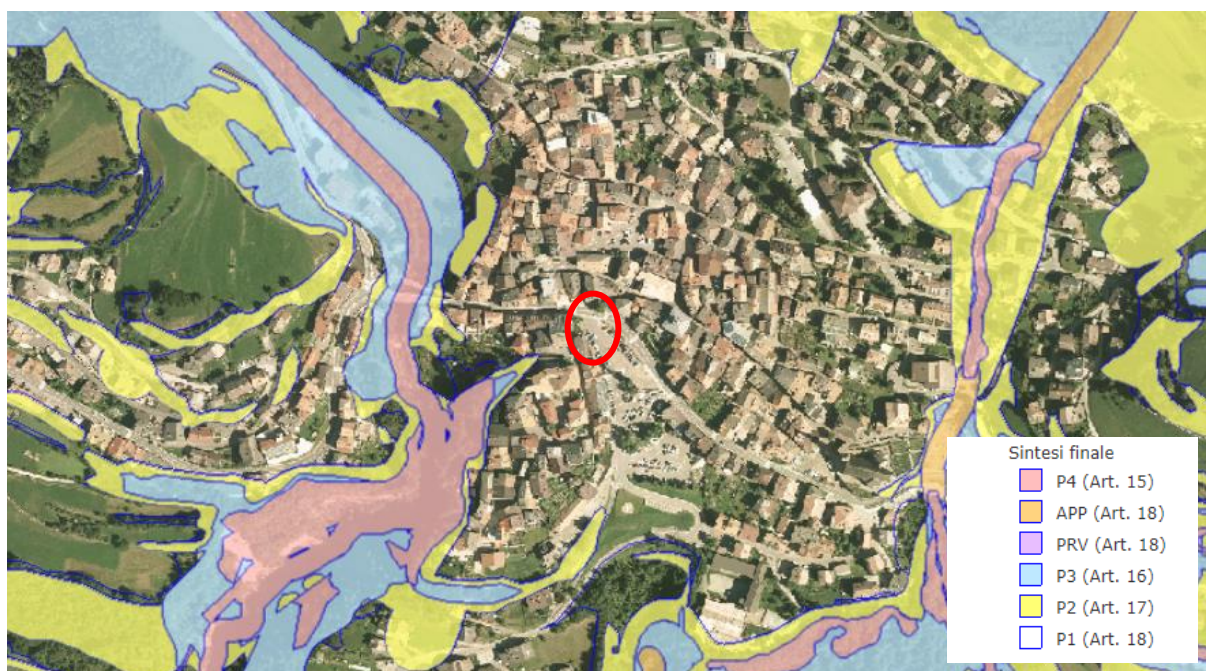
Figura 3 Estratto Carta di Sintesi della Pericolosità PAT - in rosso l'area di studio

L'area in esame si colloca in area classificata **P1 - penalità trascurabile**.

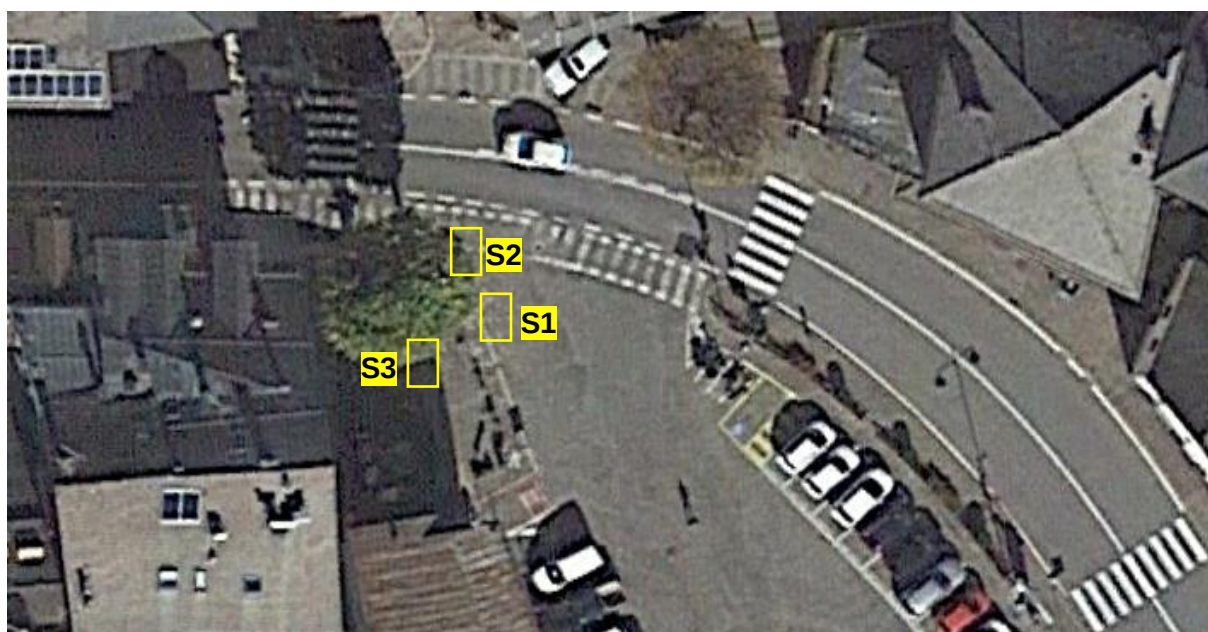
Figura 9 Ubicazione trincee

Come già anticipato al capitolo 1, sono stati realizzati n.3 pozzetti geognostici con il prelievo n.6 campioni di terreno, due per pozzetto, di cui uno più superficiale nei terreni di riporto e uno più profondo nei depositi naturali. I campioni sono stati sottoposti, nel rispetto del D.P.R 120/17, ad analisi chimica del set minimo di analiti previsto all'Art.4 ed esplicitato nella Tabella 4.1 dell'Allegato 4.

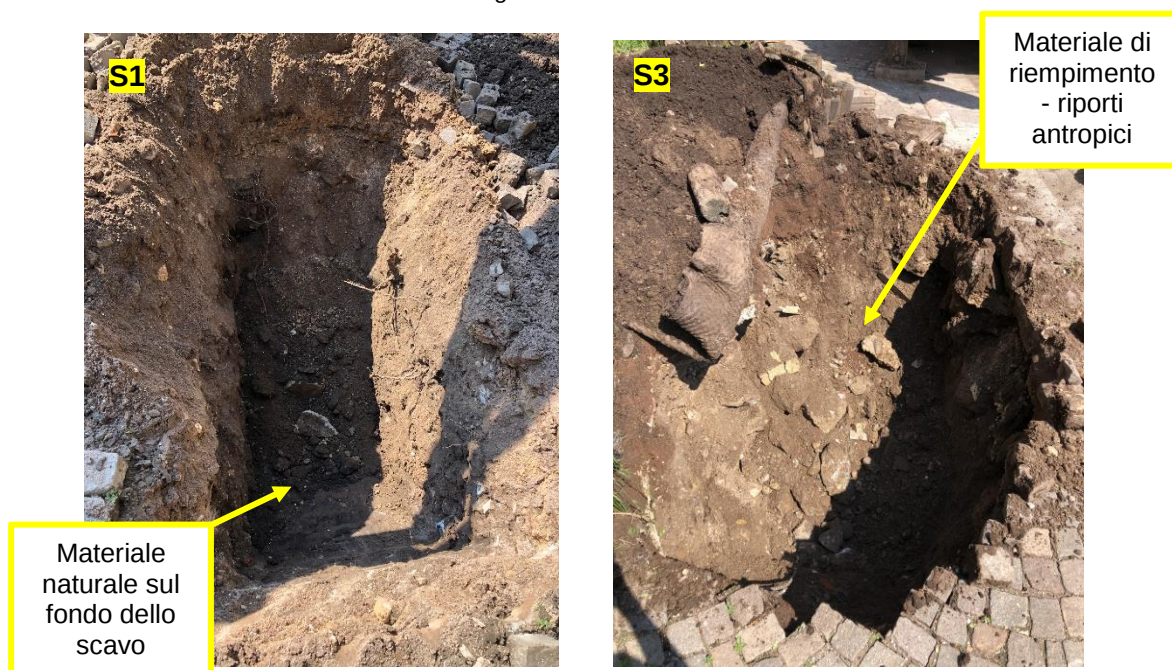
Figura 10 Trincee

Nei terreni superficiali di riporto sono stati riscontrati frammenti di macerie edili di demolizioni.

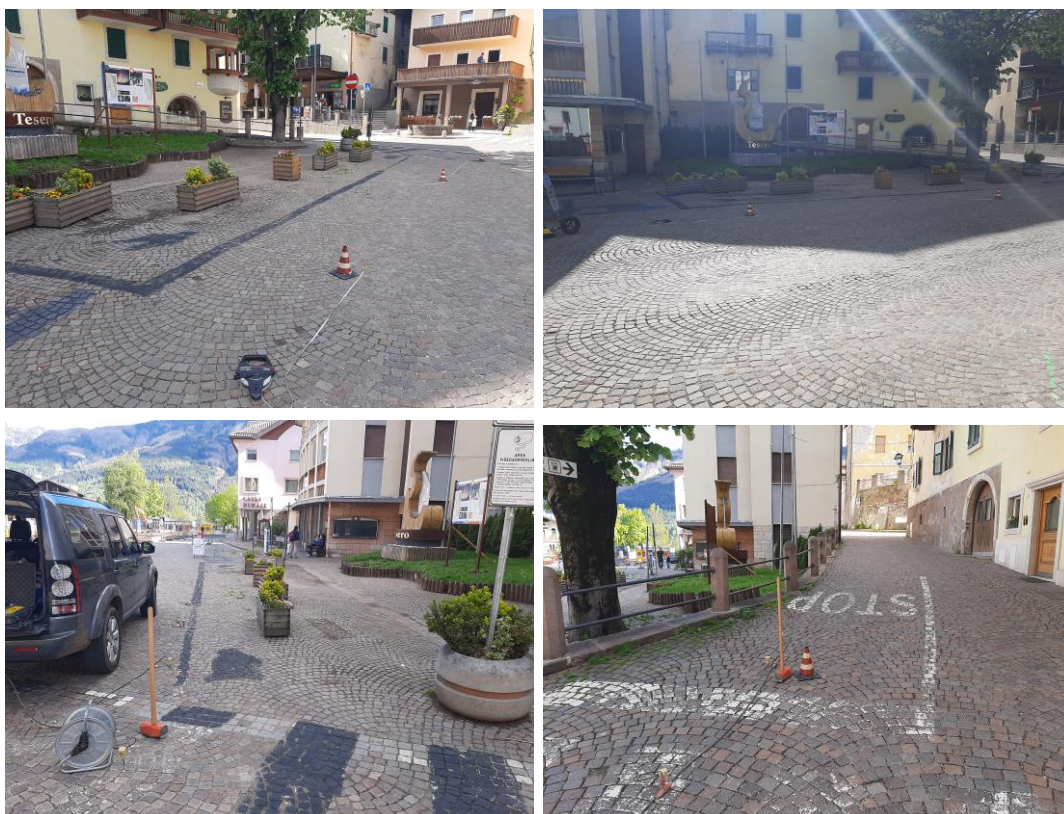
Immagini dell'area georadar ex distributore e degli stendimenti sisici Masw 1 (in basso a sinistra) e del Masw2 (in basso a Destra)

Per la realizzazione delle prove si è utilizzato un georadar mod. Pulse Ekko Pro della Sensor & Software munito di antenna bistatica da 500MHz. Per l'indagine sismica si è utilizzato un acquisitore sismico mod.Daqlink IV della Seismic Source co. Sensori da 4.5Hz V interspaziati di 2m ed una mazza da 10K per l'energizzazione.
