Lavori di adeguamento dello  
stadio del fondo a Lago di Tesero  
UF1A - Nuovo Interrato

FASE PROGETTO:  
PROGETTO ESECUTIVO

TAVOLA COPERTURE

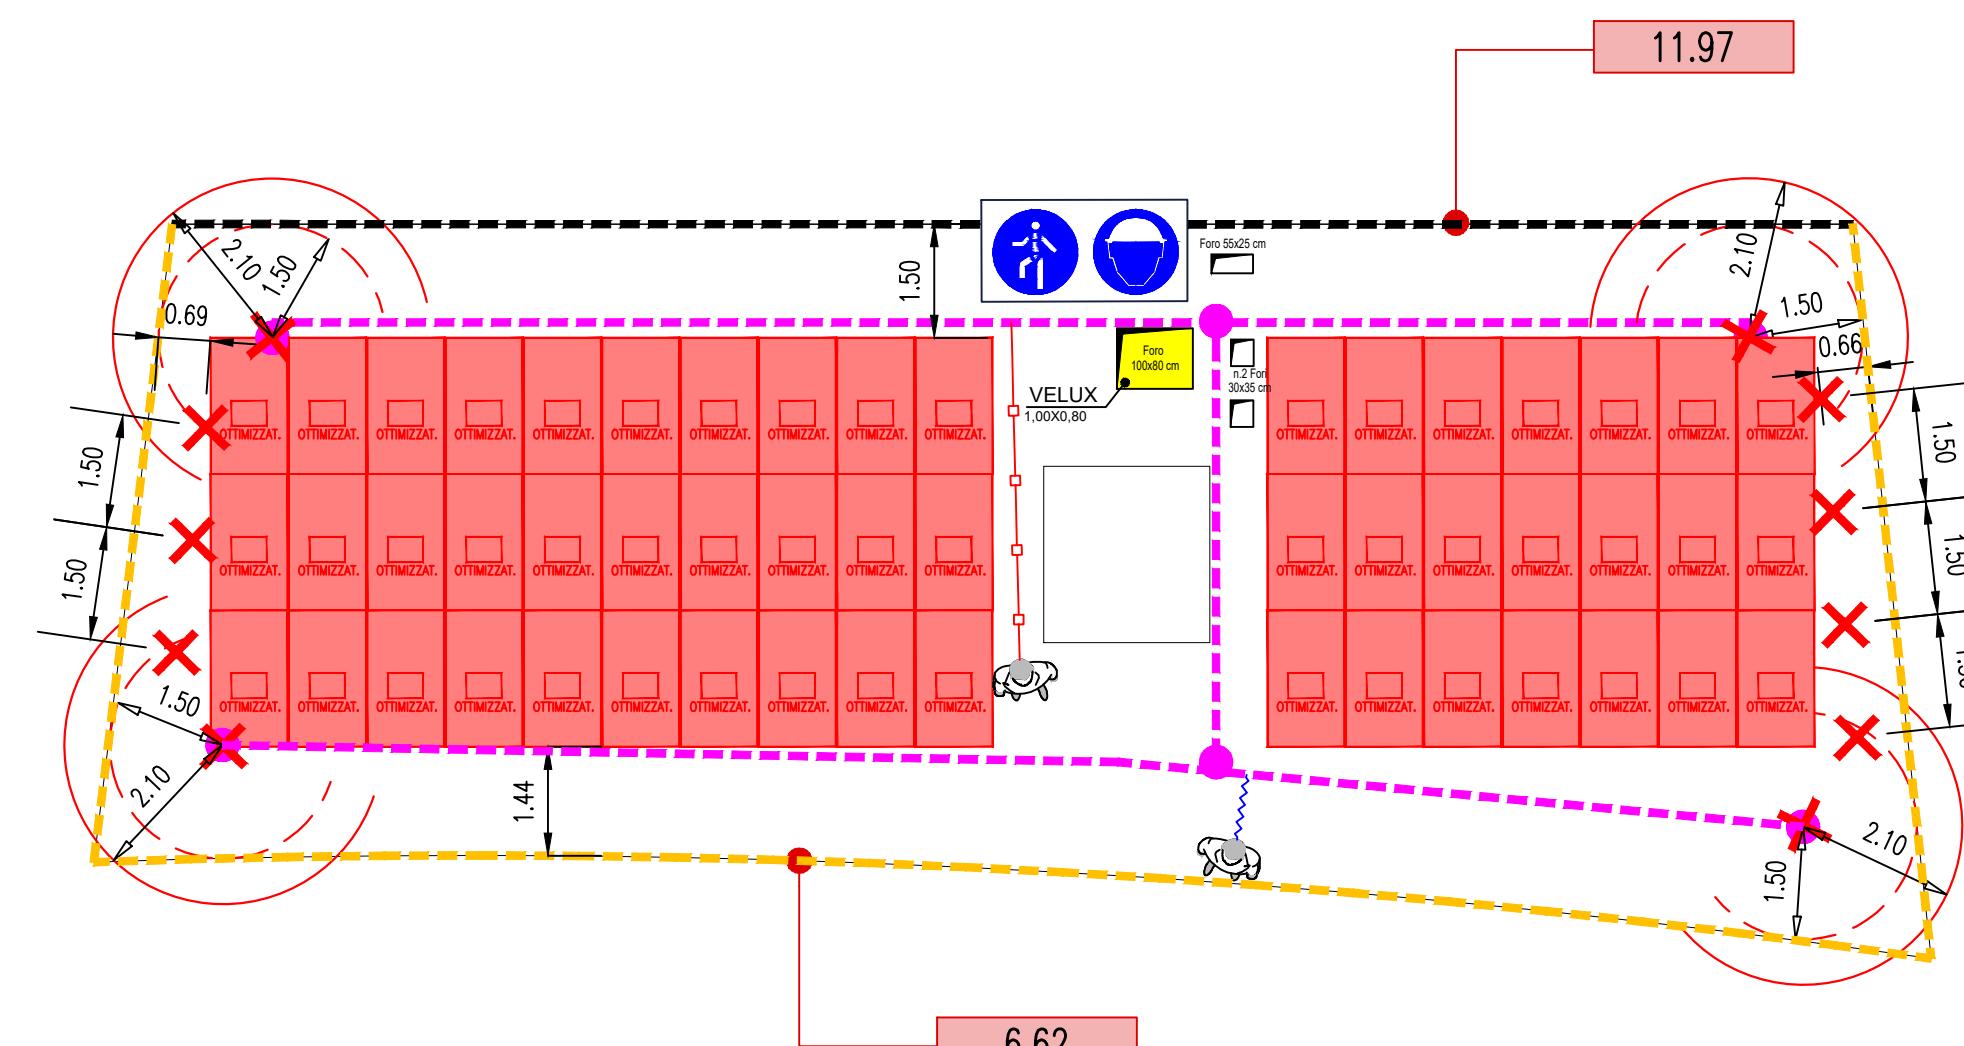
PALAZZINA FISI

PENDENZA 13 °

PERIMETRO DELLA COPERTURA OLTRE I PANNELLI FOTOVOLTAICI ACCESSIBILE CON CORDINO FISSO DI LUNGHEZZA MASSIMA PARI A 1,50m.  
SUL RESTO DELLA COPERTURA (AREA INTERNA AL PERIMETRO DELLA LINEA VITA)  
ACCESSO CON FUNE REGOLABILE, OVVERO ARROTOLATORE, GARANTENDO UN SISTEMA DI TRATTENUTA)

ATTENZIONE!! IN FONDO ALLO SPIOVENTE, LO SPAZIO OLTRE LA LINEA VITA E'  
INFERIORE A 1,5 m, QUINDI L'INTERVENTO AVVIENE IN ARRESTO DI CADUTA.  
IN ALTERNATIVA E' POSSIBILE L'INTERVENTO ESTERNO CON PLE
